PIOTR KRAJEWSKI*, ZBIGNIEW JANOWSKI**

WPŁYW RODZAJU MATERIAŁU ZASYPOWEGO
NA PRACĘ SKLEPIEŃ WALCOWYCHTHE INFLUENCE OF BACKFILL TYPE
ON THE BEHAVIOUR OF BARREL VAULT

This paper presents the results of experimental tests on barrel vaults with fill material. Three vaults were built of clay brick and lime mortar. Thickness, internal span and rise of the vaults were 125 mm, 2000 mm and 730 mm respectively. The vault with fill of light expanded clay aggregate was tested first. The second vault was backfilled with crushed granite. In the third test sand was used as a fill material. The fill depth at the crown was 200 mm. The load was applied at a quarter span. The aims of the tests were to determine load-carrying capacity and examine the general behaviour of barrel vaults with different types of backfill material. The results have pointed out the influence of fill type on the ultimate strength and collapse mechanism.

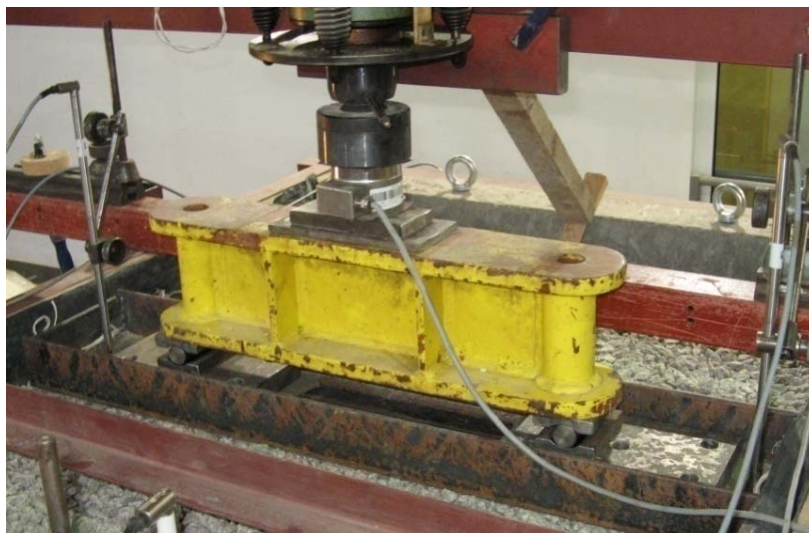
Rys. 4. Sposób przykładania obciążenia do sklepienia z zasypką

Fig. 4. Loading beam arrangement for vaults with backfill

Zасыпывание sklepien odbywało się warstwami grubości ok. 200 mm. Każdą warstwę zagęszczano. W przypadku sklepien ze ścianką czołową z plexi, na wysokości linii odniesienia narysowanych na ścianie układano warstwę materiału zasypowego zabarwionego na inny kolor. Kolorowe kruszywo miało ułatwić obserwację przemieszczeń gruntu podczas procesu obciążania badanego elementu. Po uzyskaniu założonej miąższości materiału zasypowego powierzchnię górną zagęszczano i wyrównywano. Następnie pod siłownikiem hydraulicznym układano ceownik, który miał za zadanie rozłożenie obciążenia na całą szerokość sklepienia. Na ceowniku, na blachach stalowych grub. 25 mm, w 1/4 i 3/4 szerokości sklepienia układano łożyska, na których spoczywała belka stalowa przekazująca obciążenie z siłownika hydraulicznego. Między siłownikiem hydraulicznym, a belką stalową umieszczano czujnik siły. Sposób przyłożenia obciążenia pokazano na rys. 4.

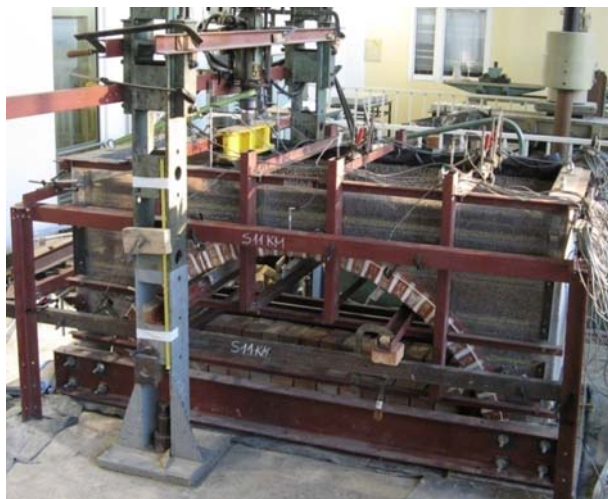
Rys. 8. Widok elementu z zasypką z keramzytu przed badaniem

Fig. 8. General view of the vault with light expanded clay aggregate fill before the test

Do zasypania pierwszego sklepienia zastosowano keramzyt o uziarnieniu 10/20 mm. Głównym celem badania było określenie obciążenia niszczącego i postaci zniszczenia. Element z zasypką i zamontowanymi czujnikami przedstawiono na rys. 8.

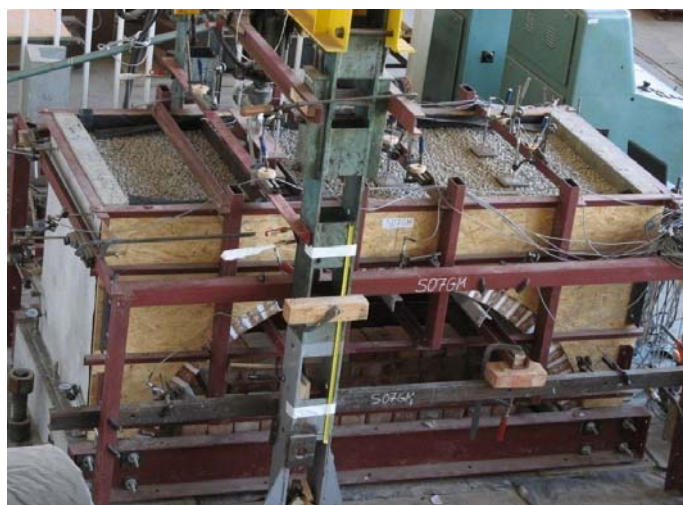
Rys. 10. Widok sklepienia z zasypką z granitu przygotowanego do badania

Fig. 10. General view of the vault with crushed granite fill before the test

Drugie sklepienie zasypane zostało tłuczniem granitowym o uziarnieniu 8/16 mm. Widok elementu przygotowanego do badania przedstawiono na rys. 10.

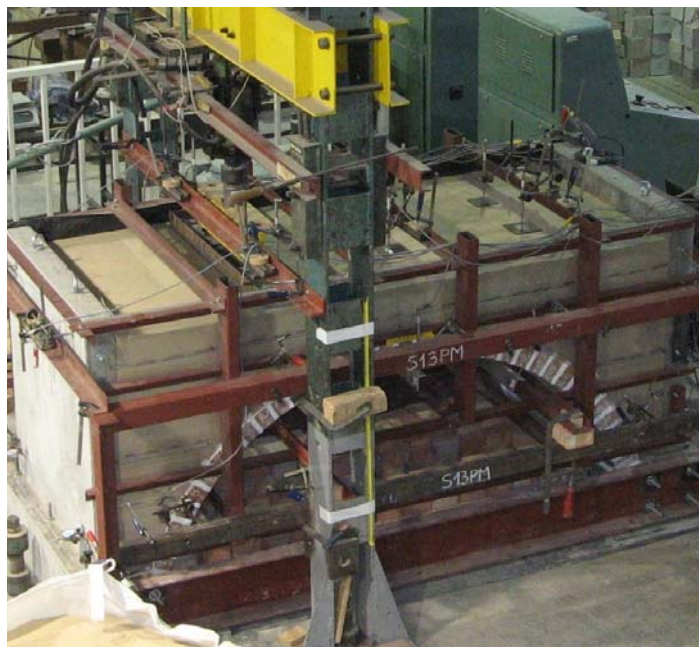
Rys. 13. Sklepienia z zasypką z piasku przed badaniem

Fig. 13. The vault with sand fill before the test

Zasypkę trzeciego sklepienia wykonano z piasku o wymiarze ziarna 0,125/1,0 mm. Sklepienie przygotowane do badania przedstawiono na rys. 13.

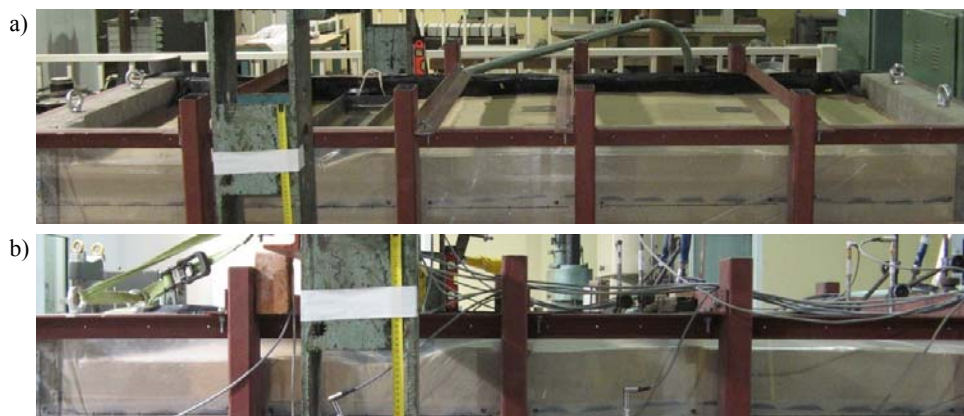
Rys. 15. Widok zdeformowanej powierzchni zasypki: a) widok powierzchni górnej, b) widok z boku

Fig. 15. The view of displaced backfill surface: a) top view, b) side view

Obciążenie elementu zwiększano w sposób ciągły. Pierwsze uszkodzenie powstało przy obciążeniu równym 21,6 kN między warstwami cegieł 12B i 13B. Kolejne uszkodzenia powstały na grzbiecie sklepienia w spoinach między warstwami 14A do 16A przy obciążeniach z przedziału od 24,0 do 30,0 kN. Po zwiększeniu obciążenia do 34,0 kN zauważono rysy na podniebieniu elementu między warstwami 3A i 4A. Kolejne pęknięcie powstało na grzbiecie sklepienia między cegłami 4B i 5B przy obciążeniu równym 35,0 kN. Sklepienie uległo zniszczeniu w wyniku powstania czteroprzegubowego mechanizmu przy obciążeniu 37,2 kN. W momencie zniszczenia odnotowano dodatkowe uszkodzenia występujące między warstwami 5A i 6A, 7A i 8A – podniebienie oraz 5B i 6B – grzbiet. Przeguby uformowały się na grzbiecie sklepienia w spoinach 5A/6A (P3) i 12B/13B (P1) oraz na podniebieniu między warstwami 4B i 5B (P4), 15A i 16A (P2). Postać zniszczenia sklepienia przedstawiono na rys. 14, natomiast na rys.15 pokazano zdeformowaną podczas badania powierzchnię materiału zasypowego.

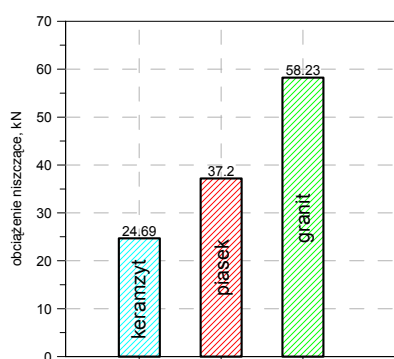
Rys. 16. Porównanie nośności sklepień z zasypką keramzytową, granitową i piaskową

Fig. 16. Comparison of collapse loads for vaults with backfill of light expanded clay aggregate, crushed granite or sand

Przebadano trzy sklepienia z różnymi materiałami zasypowymi. Jako materiał zasypowy zastosowano keramzyt, granit i piasek. Największą nośność uzyskano podczas badania sklepienia z zasypką z tłuczni granitowego – 58.23 kN, a najmniejszą dla elementu zasypanego keramzytem - 24,69 kN. Użycie piasku jako materiału zasypowego pozwoliło osiągnąć nośność równą 37,2 kN. Przyrost nośności przy zastosowaniu granitu w stosunku do keramzytu wynosił 136%, a w stosunku do piasku 56%. Natomiast nośność sklepienia z zasypką z piasku w stosunku do elementu z zasypką z keramzytu wzrosła o 51%. Otrzymane nośności w zależności od rodzaju zasypki pokazano na rys.16.
