ARKADIUSZ KWIECIEŃ*

PRACA KOTEW STALOWYCH WKLEJONYCH
W MUR ZABYTKOWY NA SZTYWNYCH I PODATNYCH
WARSTWACH ADHEZYJNYCHWORK OF STEEL ANCHORESS FASTENED
BY STIFF AND FLEXIBLE ADHESIVES

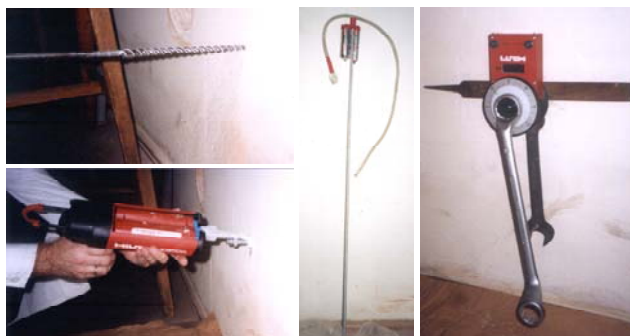
Rys. 3. Montaż i obciążenie próbne kotwy wklejanej na żywicy epoksydowej HIT RE500 (1998 r.)

Fig. 3. Montage and proof load of the anchor glued on epoxy resin HIT RE500 (year 1998)

Taki stan wyężenia był groźny dla pracy zakotwienia i całego budynku, gdyż został osiągnięty graniczny poziom nośności pojedynczych kotew, wyznaczony w obciążeniach próbnych w trakcie projektowania (w 1998 roku – rys. 3) i podczas realizacji (w 2002 roku). Wartości graniczne sił uzyskane w badaniach dla pojedynczej kotwy o długości 130 cm wynosiły tylko 21 kN, stanowiąc wartości zaskakująco niewielkie w stosunku do oczekiwanych dla tak długich prętów kotwiących. Dyskusja tego zagadnienia zostanie przeprowadzona w dalszej części niniejszej pracy.

W badaniach przewidziano kotwy wykonane z gwintowanych prętów stalowych $\phi 10$ o różnej dł.: 20, 30, 40 50, 60 i 80 cm, które były umieszczane w otworach wierconych w murze o $\phi 16$, co dawało grubość warstwy adhezyjnej wynoszącą 2 mm. Jako warstwę adhezyjną zastosowano dwie żywice epoksydowe: HIT RE500 i Sikadur 330 oraz trzy masy poliuretanowe stosowane jako polimerowe złącza podatne [9]: PT, PST i PM. Parametry techniczne zastosowanych klejów zestawiono w tabl. 2. Dla ujednoczenia warunków badania wszystkie otwory były wiercone centralnie w główkach cegieł (wszystkie cegły w licu były ułożone główkami). Dobór średnicy kotew był podyktowany uzyskaniem zniszczenia systemu kotwiącego, uwarunkowanego posiadanym połowym testerem HAT28 do testów pull-out o maksymalnej sile wrywania wynoszącej 30 kN. Zaletą tego testera jest możliwość osiowego obciążania kotwy bez wprowadzania momentów skręcających (zaburzających pomiar poprzez ukręcanie kotew znacznie poniżej ich wytrzymałości na rozciąganie), jak to ma miejsce w przypadku innego dostępnego testera DPG100 o maksymalnej sile 100 kN (rys. 3).

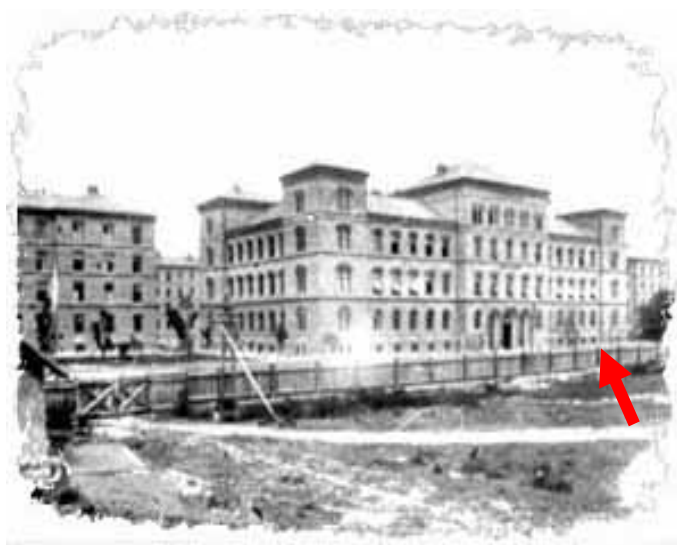
Rys. 4. Widok budynku WIL PK przy ul. Warszawskiej 24 w Krakowie z okresu budowy w latach 70. XIX w.,

(był użytkowany pierwotnie jako Koszary Arcyksięcia Rudolfa – opis w tekście)
– czerwona strzałka przedstawia lokalizację badań w przyziemiu budynku

Budynek ten został wybudowany w latach 70. XIX wieku, stanowiąc pierwotnie element III zewnętrznego pierścienia fortyfikacji Twierdzy Kraków. Należał on do największego kompleksu koszarów dla pułku piechoty przy ul. Warszawskiej, nazywanych Koszarami Arcyksięcia Rudolfa (Kronprinz Rudolf Kaserne 13 p.p.). Widok budynku z tamtych czasów przedstawiono na rys. 4 (zdjęcie pochodzi z Atlasu Twierdzy Kraków nr 6 - Koszary Arcyksięcia Rudolfa).

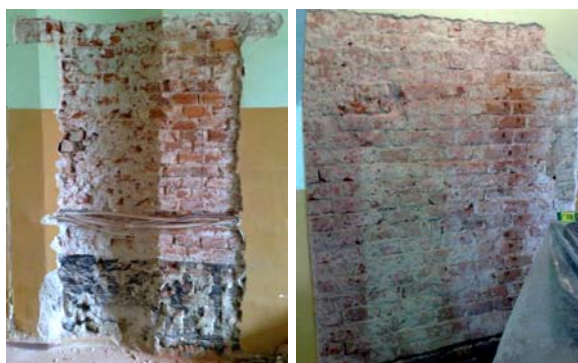
Rys. 5. Fragment muru zabytkowego przeznaczony do usunięcia (wykorzystany do badań)

Fig. 5. Part of the heritage masonry destined to removing (used in research)

Przeznaczony do wyburzenia jednorodny fragment muru o grub. 0,98 m (rys. 5) wykonany był z cegieł o różnych wymiarach od 6,5×14×28 do 7×15×30 cm produkowanych w XIX w. na terenie Krakowa, których wytrzymałość na ściskanie była nie mniejsza niż 25 MPa (dane z badań cegieł z rozebranego budynku w kampusie PK przy ul. Warszawskiej, pochodzącego z tego samego okresu budowy, co budynek WIL PK). Cegły te były układane na bardzo słabej zaprawie czysto wapiennej o wytrzymałości na ściskanie poniżej 0,5 MPa. Wiązanie cegieł w murze było nieregularne, odbiegające od współczesnej sztuki murarskiej (całe cegły licowe były starannie ułożone i przewiązane, natomiast wewnątrz muru wypełniono połamanymi cegłami z dużą ilością zaprawy). Widok układu cegieł przedstawiono na rys. 6.

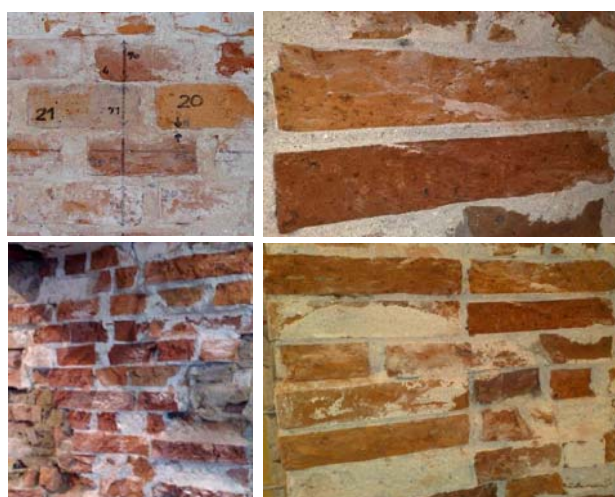
Rys. 6. Widok układu cegieł na licu muru i w jego przekroju po wyburzeniu

Fig. 6. The view of the brick array on the front and the cross-section of the masonry

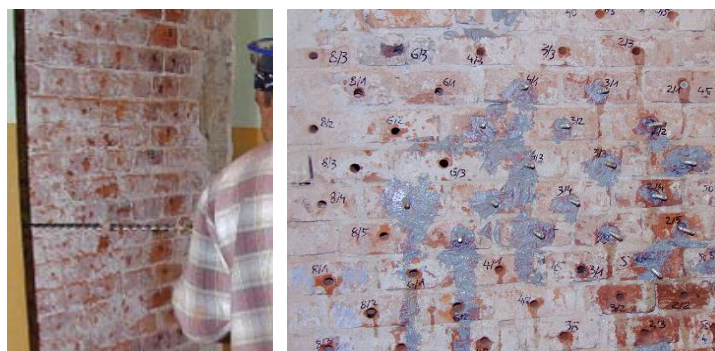
Rys. 7. Wiercenie otworów w murze oraz ich rozmieszczenie na licu ściany

Fig. 7. The drill process and its array on the front of the masonry

W aplikacji kotew wklejanych bardzo ważne jest właściwe przygotowanie podłoża oraz technologia wykonywania zakotwienia, zwłaszcza w przypadku kotew o dużych długościach. Ze względu na słabą zaprawę w badanym murze, otwory o głęb. powyżej 30 cm musiały być kilkakrotnie udrażniane (ponownie nawiercane – rys. 7) z uwagi na obsypujące się do ich środka kawałki zaprawy, zatykające otwór. Każdy otwór był czyszczony sprężonym powietrzem, które było dostarczane na dno otworu przez rurkę igielitową. Strumień powietrza aplikowany pod wysokim ciśnieniem (8 bar) oczyszczał w sposób mechaniczny ścianki otworów z pyłu i luźnych cząstek. Brak należytego przygotowania powierzchni otworów skutkuje najczęściej zniszczeniem adhezyjnym na granicy mur-klej przy siłach znacząco niższych od projektowanych. Kolejnym ważnym czynnikiem jest zapewnienie jak najlepszej przyczepności kleju do muru, stąd wszystkie otwory pod aplikację polimeru zostały zagruntowane specjalnym preparatem (żywice epoksydowe takiego środka nie potrzebowały ze względu na ich dobre parametry zwilżające powierzchnię muru).

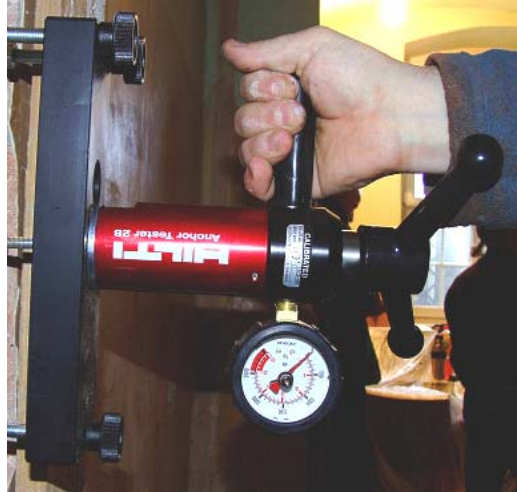
Rys. 8. Wrywanie kotwy stalowej z muru (test pull-out) przy użyciu testera HAT28
 Fig. 8. Pull-out testing of the steel anchor from the masonry using of the HAT28 tester

Wrywanie kotew wykonano przy użyciu posiadanego atestowanego testera HAT28, który był zaopatrzony w specjalnie wykonany przegub kulowy, zapewniający osiowość przekazania siły na kotwę (rys. 8). Zmiana siły była rejestrowana przy użyciu kamery cyfrowej, nagrywającej obraz manometru wyskalowanego na siłę w kN, o dokładności odczytu 0,5 kN. W trakcie pomiaru siły mierzono także wysuw kotwy względem muru za pomocą cyfrowego czujnika przemieszczenia Sylvac 0–25 mm o dokładności 0,001 mm, rejestrując odczyt zegara na kamerze cyfrowej symultanicznie z siłą. Kotwy obciążano do max siły 30 kN (zakres pomiarowy testera) lub do momentu utraty przez kotwę nośności (poniżej 30 kN). Symultaniczna rejestracja siły i przemieszczenia pozwoliła przedstawić wyniki pomiarów w formie graficznej (rys. 9, 10). Wykresy siła-przemieszczenie ograniczone są limitem siły (30 kN) lub wielkością przemieszczenia, przy którym kotwa osiągnęła największą nośność.

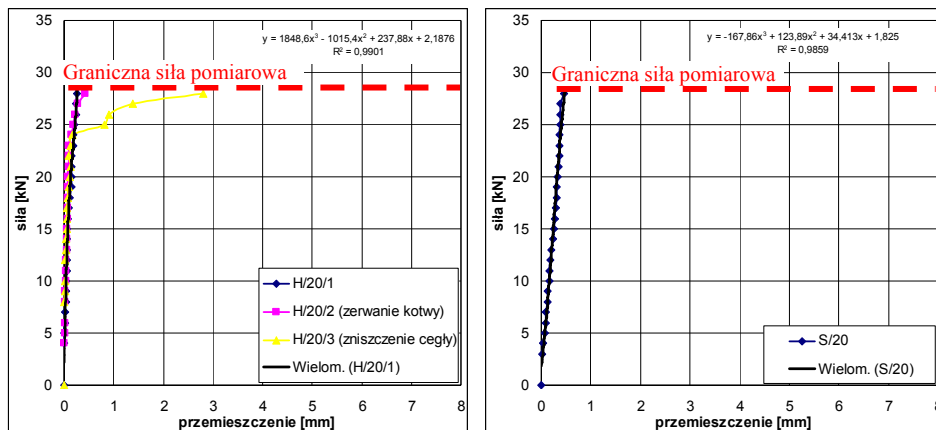
Rys. 9. Wykresy siła-przemieszczenie (z liniami trendu) dla kotew o długości 20 cm osadzonych na żywicach epoksydowych HIT RE500 i Sikadur 330 oraz na polimerach PT, PST, PM, a także diagram porównujący obliczoną energię zniszczenia kotew długości 20 cm mocowanych na różnych klejach oraz kotew różnej długości mocowanych na polimerze PST

Fig. 9. The force-displacement graph (with trend lines) of the anchors of 20 cm length, glued on epoxy resins HIT RE500, Sikadur 330 and on polymers PT, PST, PM and also the comparing diagram of damage energy calculated for anchors (20 cm) glued on various epoxy resins and for anchors of various length glued on polymer PST

Dla wybranych wykresów (reprezentatywnych) wyznaczono linie trendu opisane wielomianem trzeciego stopnia. Równania wraz z wartościami R-kwadrat pokazano na każdym wykresie. Bazując na tych równaniach, obliczono metodą trapezów całki z linii trendu (poła pod krzywymi), obrazujące wielkość energii zniszczenia kotew (liczone do momentu utraty nośności lub osiągnięcia siły granicznej 30 kN), mierzoną w Julach (1J = 1Nm = 1 kNmm).

Na rysunku 9 przedstawione zostały wykresy otrzymane dla wszystkich testowanych klejów, ale tylko dla kotew o długości 20 cm, gdyż dla żywic epoksydowych wyłącznie przy tej długości udało się uzyskać miarodajne wyniki (przy większych długościach zakotwienia następowało urywanie kotew lub destrukcja cegły – jak w H/20/2 i H/20/3 na rys. 9). Obliczone dla tych wykresów wielkości energii zniszczenia przedstawiono graficznie na diagramie (rys. 9), wraz z wielkościami energii zniszczenia policzonymi dla kotew o zmiennej długości i warstwie adhezyjnej wykonanej z polimeru PST.

Wykorzystanie zalet długich kotew wklejanych jest w pełni możliwe przy zastosowaniu podatnych warstw adhezyjnych. Obrazują to wykresy siła-przemieszczenie, pokazane na rys. 10 i diagram energii zniszczenia na rys. 9, które przedstawiono przykładowo dla kotew o różnej długości osadzonych na polimerze PST. Ze wzrostem długości zakotwienia przy podatnej warstwie adhezyjnej rośnie w sposób istotny nośność kotwy i energia zniszczenia. Obserwowane zaburzenia w przyroście nośności kotew i energii zniszczenia dla dł. 40, 50 i 60 cm wynikają ze znacząco gorszej struktury wewnętrznej badanego muru w stosunku do części licowych. W części licowej kotwy współpracują na całej długości z mocną cegłą (kotwy 20 i 30 cm), a w środku muru słaba zaprawa nie jest w stanie przenieść dużych obciążeń. Osiągnięcie cegieł przeciwległego lica muru przez kotwy o dł. 80 cm przekłada się na poprawę ich pracy, lecz ograniczenie w rejestracji siły pomiarowej do 30 kN nie pozwoliło na pełne oszacowanie ich nośności granicznej i całkowitej energii zniszczenia. Porównanie energii zniszczenia na diagramie (rys. 9) pokazuje, że podatne warstwy adhezyjne są w stanie przenieść o około rząd wielkości większą energię deformacji niż sztywne warstwy adhezyjne.
