ANDRZEJ BUKO*

KAMIENNA WIEŻA W STOŁPIU W ŚWIETLE
NAJNOWSZYCH BADAŃ INTERDYSCYPLINARNYCHTHE STONE TOWER IN STOŁPIE IN THE LIGHT OF THE
MOST RECENT INTERDISCIPLINARY RESEARCH

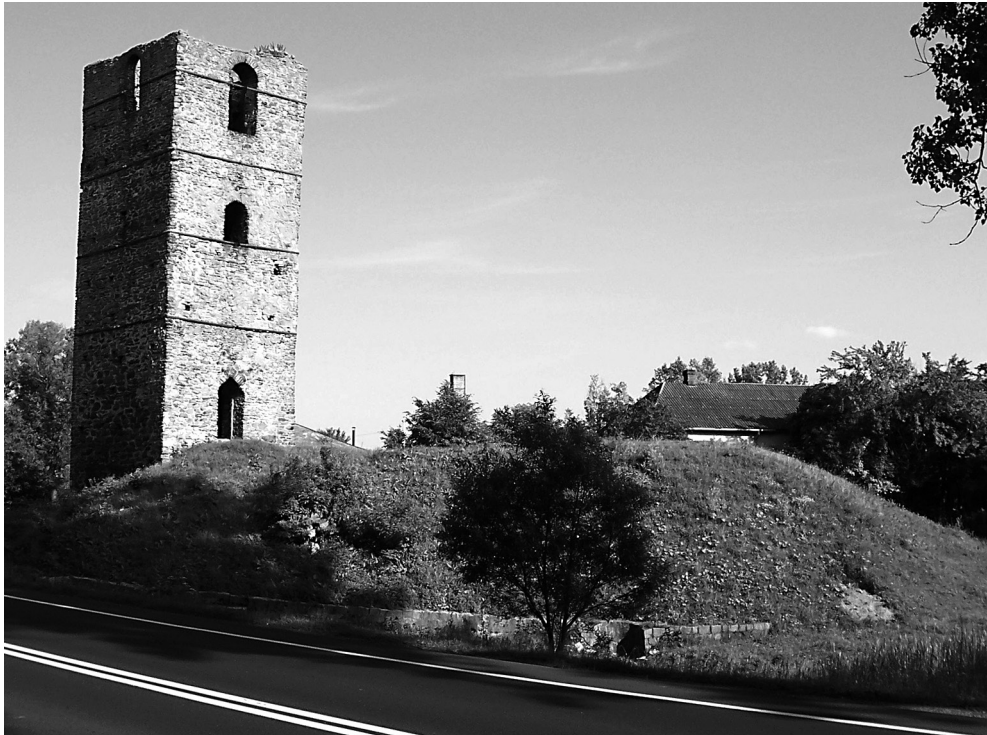
Il. 1. Kamienna wieża w Stołpiu wraz z przyległym do niej nasypem.

Ill. 1. Stone tower in Stołpie along with the adjacent embankment.

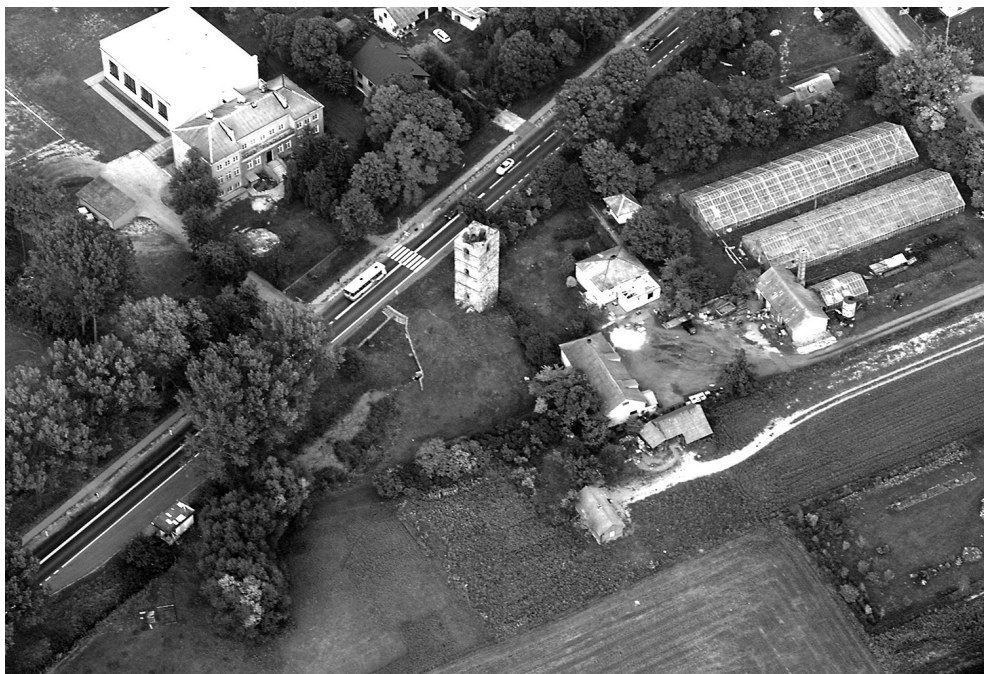
Il. 2. Zespół wieżowy w Stołpiu z zarysem prostokątnej kamiennej platformy ukrytej pod warstwą murawy. Widoczna zniszczona strona zachodnia obiektu i wypływające spod nasypu źródlika.

Ill. 2. Tower complex in Stołpie with the outline of the rectangular stone platform hidden under a layer of turf. The destroyed western side of the structure and the well-head seeping from under the embankment are visible. Photo by K. Trela

Niewielki staw, widoczny nadal u podnóża zespołu wieżowego po stronie zachodniej (por. il. 2), zasilany jest przez wody wypływającego spod dziedzińca wieży źródłiska. W świetle danych geomorfologicznych i wyników naszych badań przyjąć można, że powstał on przynajmniej częściowo intencjonalnie, być może w wyniku intensywnego wybierania z tej części terenu bloków ilastego margla, wykorzystywanych do wykonania wodoszczelnej opaski wokół zachodniej ściany wieży (por. wyżej).

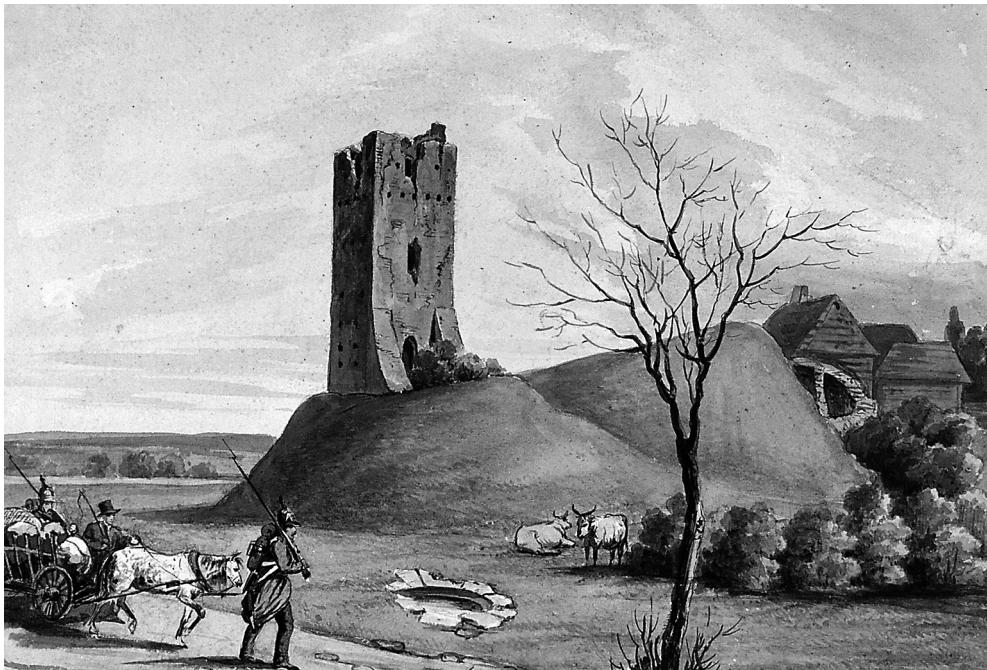
Il. 3. Wieża i przyległy do niej nasyp – widok od południowego-zachodu
(według akwareli z teki Stronczyńskiego, za: M. Graczyńska)

Ill. 3. Tower and the embankment adjacent thereto – south-western view
(according to the watercolour from Stronczyński's portfolio, after: M. Graczyńska)

Odnotowywano nietypowe położenie obiektu na wypływających spod niego źródłach, mających właściwości „wód krynicznych” bądź wręcz leczniczych. W mniejszym stopniu budził zainteresowanie przylegający do wieży nasyp, nazywany w dawnych publikacjach „kopcem” lub „kurhanem”. Niekiedy akcentuje się jednak, iż może kryć on wiele tajemnic. Interesującym przyczynkiem do dziejów obiektu jest dawna ikonografia w postaci grafik, akwarel i fotografii (il. 3; por. też Graczyńska 2009).

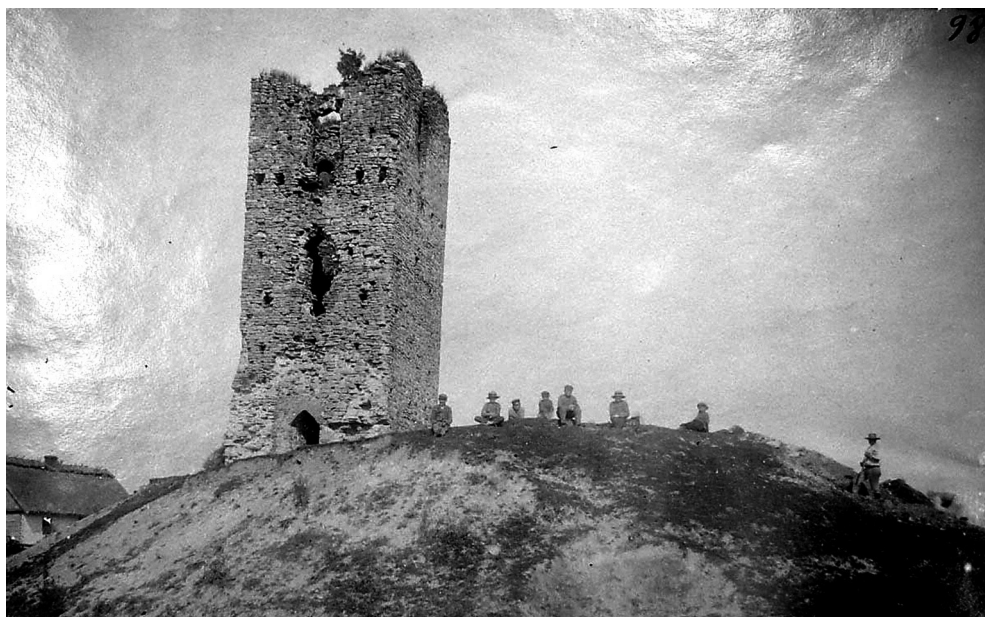
Il. 4. Wykopaliska P. Pokryszkina (1911 r.): na pierwszym planie widoczna silnie zniszczona i erodująca krawędź zachodnia nasypu, tzw. gródka; wyżej (na kulminacji) robotnicy pracujący na skarpie południowej nasypu (archiwum IHKM RAN w Sankt Petersburgu)

Ill. 4. Pokryszkin's excavations (1911): in the foreground, seriously damaged and eroded western ledge of the embankment of the so-called *gródek* (burgh) is visible; above (on the topmost part), labourers working on the southern slope of the embankment

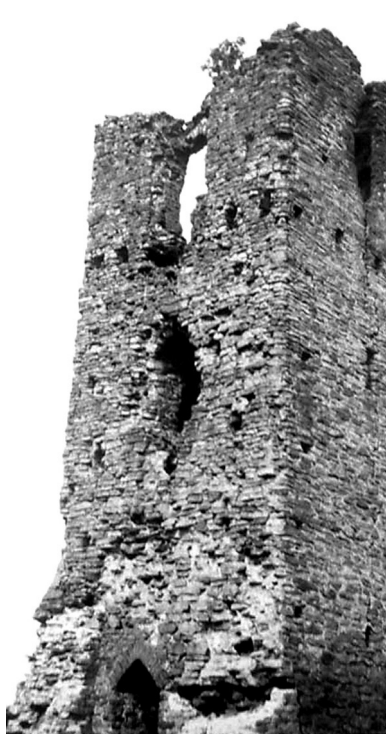
II. 5. Silnie zniszczona ściana zachodnia wieży z widocznymi pozostałościami przypór
– stan z początku XX w. (archiwum IHKM RAN w Sankt Petersburgu)

III. 5. Seriously damaged western wall of the tower with visible relics of buttresses
– the status as at the beginning of the 20th century

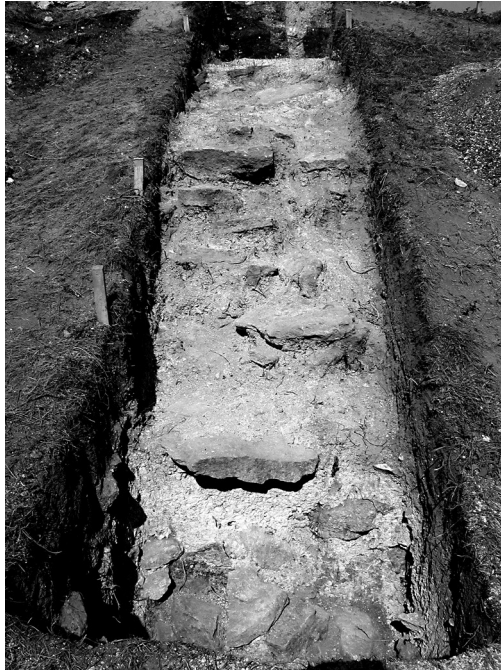
Il. 9. Pozostałości kamiennych schodków odsłonięte w skarpie południowej nasypu przy wieży – widok od południa. Fot. A. Buko

Ill. 9. Remains of stone steps exposed in the southern slope of the embankment by the tower – southern view. Photo by A. Buko

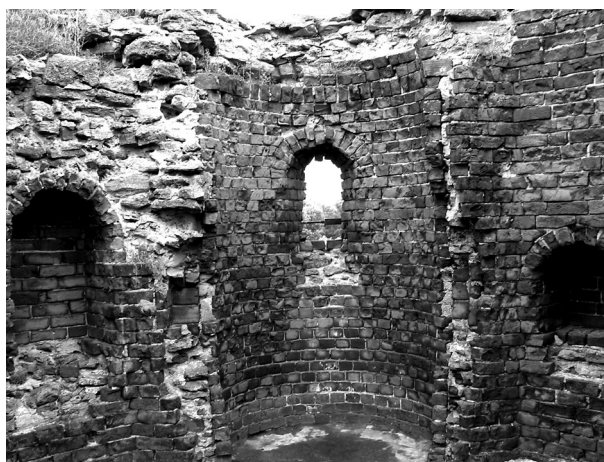
Il. 11. Apsyda wschodnia na ostatniej kondygnacji wieży z obudową ceglana i przyległymi do niej niszami liturgicznymi. Fot. M. Auch

III. 11. Eastern apse on the last tower floor with the brick casing and adjacent liturgical niches.

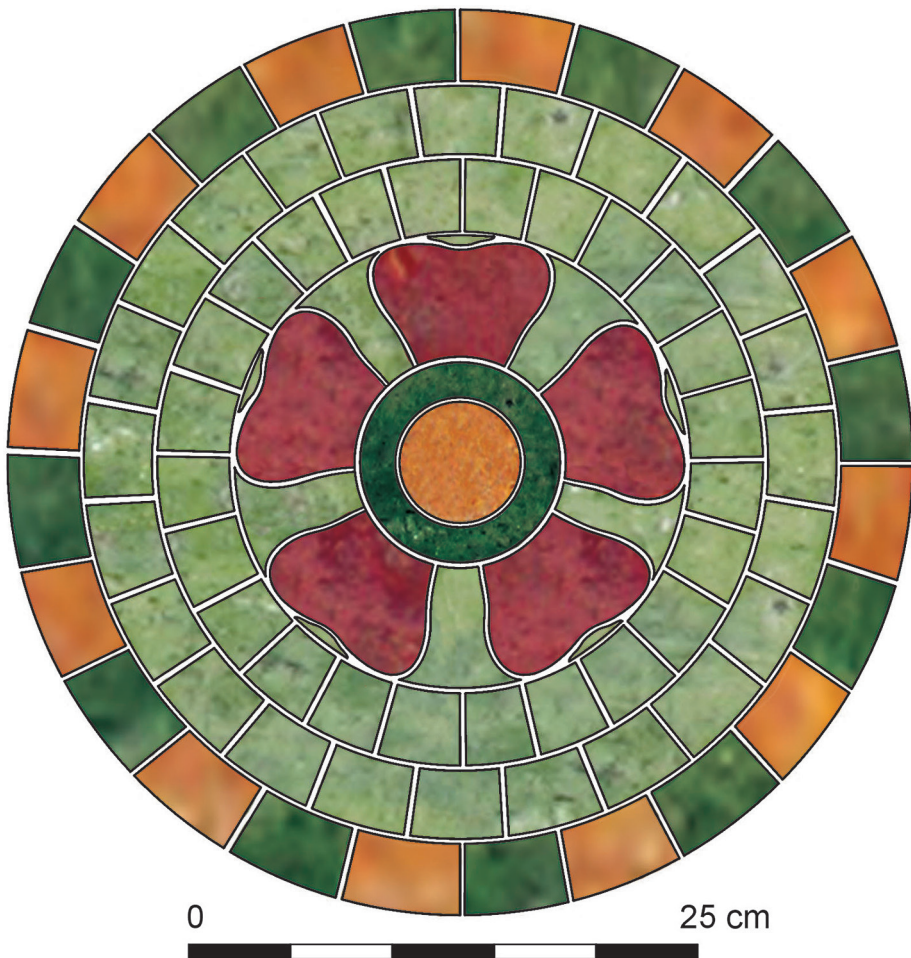
Il. 12. Zrekonstruowana ceramiczna rozeta posadзки, której elementy znajdowano w zasypisku wnętrza wieży. Za: A. Buko

III. 12. Reconstructed ceramic floor rosette.

Its elements were found in the tower interior backfill. After: A. Buko

Z analizy architektonicznej zdaje się też wynikać, że górne partie wieży podlegały w przeszłości wielokrotnym przebudowom. Stąd z oryginalnego wystroju widocznej na ostatnim piętrze kaplicy (il. 11) przetrwało niewiele. W trakcie prac archeologicznych natrafiano wielokrotnie nawet w najniższych poziomach stratyfikacji na elementy wystroju architektonicznego w postaci fragmentów cegieł, elementów kamiennych, a nade wszystko na szkliwione płytki posadzkowe, należące, jak wykazały badania, do tego samego warsztatu, co znane nam już wcześniej z terenu pałacu Daniela Halickiego, zlokalizowanego na Wysokiej Górze w Chełmie (por. Auch 2004). Na podstawie zachowanych szkiców udało się zrekonstruować kształt jednej z wielu barwnych rozet, jakie zdobiły posadzkę sakralnego pomieszczenia na ostatnim piętrze (il. 12).
