JANUSZ FIRLET*, ANDRZEJ KADŁUCZKA**, ZBIGNIEW PIANOWSKI*

KOŚCIÓŁ MARIACKI W KRAKOWIE.
PROBLEM POCZĄTKU I PRZEKSZTAŁCEŃ
ARCHITEKTONICZNYCH W ŚREDNIOWIECZU
(PRELIMINARIA BADAWCZE)

ST MARY'S CHURCH IN KRAKÓW – THE PROBLEM
CONCERNING THE BEGINNINGS OF ARCHITECTURAL
ALTERATIONS IN THE MIDDLE AGES
(RESEARCH PRELIMINARIES)

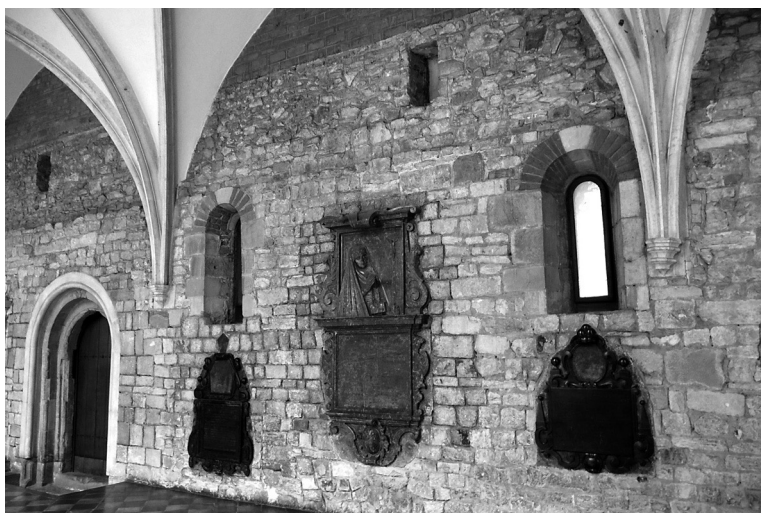
Il. 1. Kraków, klasztor oo. dominikanów. Ściana refektarza z wtórnie wykorzystanymi elementami romańskimi. Fot. J. Firlet

Ill. 1. Krakow, Dominican Monastery. The refectory wall with reused Romanesque elements. Photo by J. Firlet

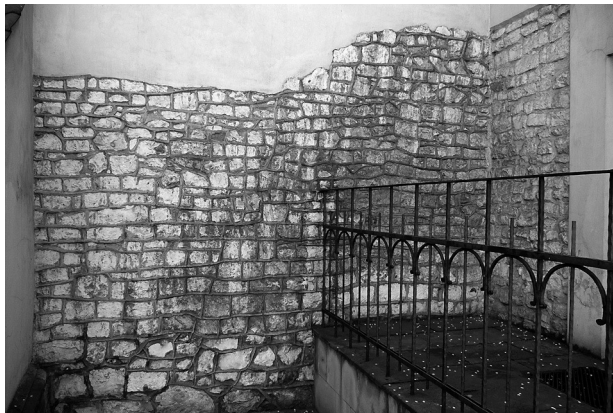
Il. 2. Kraków, kościół św. Mikołaja. W ścianie gotyckiego prezbiterium wtórnie ułożone kostki z rozebranego kościoła romańskiego. Fot. J. Firlet

III. 2. Krakow, Church of St. Nicolas. In the wall of the Gothic chancel, re-arranged cube stones from the demolished Romanesque church. Photo by J. Firlet

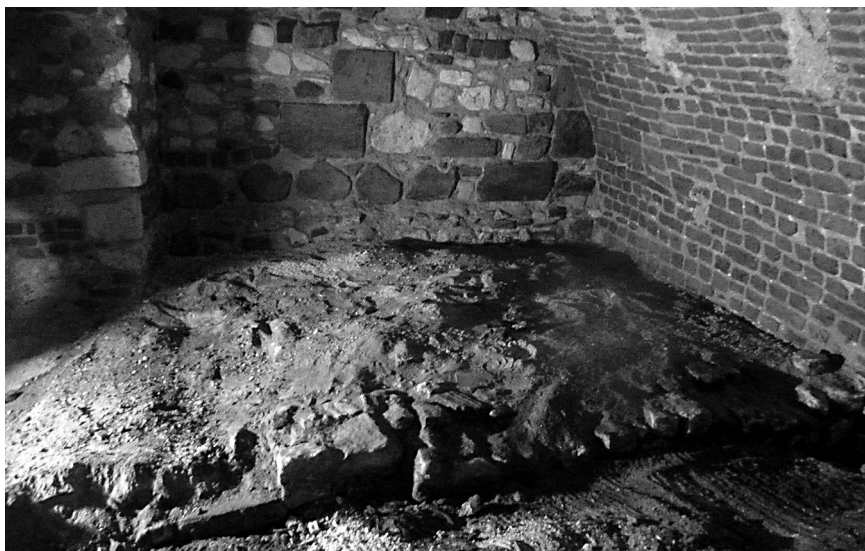
Il. 3. Kraków, Bazylika Mariacka, krypty nr 31 i 32. Część NE podziemia z reliktem północnej ściany kościoła (na pierwszym planie). Fot. J. Firlet

Ill. 3. Krakow, Basilica of St. Mary's, crypts no. 31 and 32. The north-eastern part of the cellar, with the remains of the church's northern wall (in the foreground). Photo by J. Firlet

Następnie penetrowano zespół połączonych krypt nr 31 i 32, w północno-wschodnim narożu korpusu gotyckiej świątyni. To tutaj, według publikacji Zina i Grabskiego, został odkryty narożnik kościoła romańskiego, wyznaczający zasięg tej budowli w kierunku wschodnim⁵². Pierwotnie obszerne podziemie było wówczas niedostępne w części wschodniej, szczelnie założonej trumnami. Tu właśnie mógł się znajdować mur najstarszej świątyni. W 2010 roku, po usunięciu trumien, ukazała się w tym miejscu korona muru północnej ściany kościoła, wykonanego z wtórnym wykorzystaniem materiału romańskiego. Do wymienionego wyżej muru dochodzi pod kątem prostym inny, wykonany z łamanego wapienia, najpewniej późniejszy, być może związany z budową nowożytną krypty (il. 3-4).

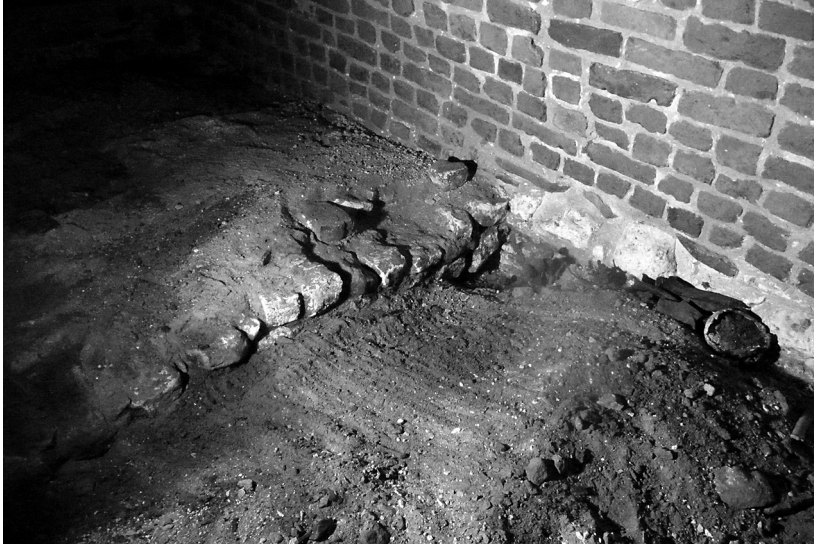
Il. 4. Kraków, Bazylika Mariacka, krypty nr 31 i 32. Relikt muru północnego z użyciem kostki w licu, po prawej podmurówka z łamanego wapienia. Fot. J. Firlet

Ill. 4. Krakow, Basilica of St. Mary's, crypts no. 31 and 32. The remains of the northern wall, with the stone cube used in the wall face, on the right – the broken limestone foundation. Photo by J. Firlet

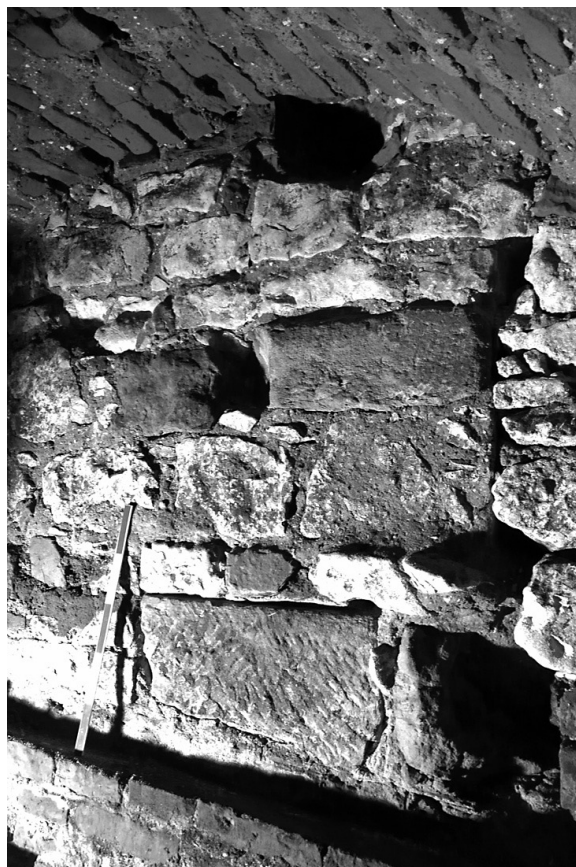
II. 5. Kraków, Bazylika Mariacka, krypta nr 48. Lico ściany wschodniej podziemia z ciosem romańskim w dolnej partii. Fot. J. Firlet

III. 5. Krakow, Basilica of St. Mary's, crypt no. 48. The face of the eastern wall of the cellar with Romanesque ashlar in the lower part. Photo by J. Firlet

Obecność romańskiego muru wschodniego, według hipotezy poprzednich badaczy⁵³, można było ewentualnie stwierdzić w niewielkiej krypcie nr 48, w narożniku południowo-wschodnim nawy gotyckiej (przy ołtarzu św. Krzyża). Penetracje ograniczyły się tu do oglądu lica ściany wschodniej podziemia. Została ona w znacznej części odsłonięta z ceglanego oplaszczowania podczas prac badawczych w 1960/1961 roku. W licu muru, formowanego z różnej wielkości kamieni wapiennych (mniej lub bardziej regularnych) i nielicznych cegieł, wyróżniał się duży cios piaskowca, obrócony licem ku górze. Charakterystyczna obróbka powierzchni wskazywała, iż pierwotnie osadzony był w murze romańskim. W badanej ścianie został wykorzystany wtórnie, uzupełniając gotycki wątek z niezbyt regularną, pionową dylatacją w S partii ściany (il. 5).

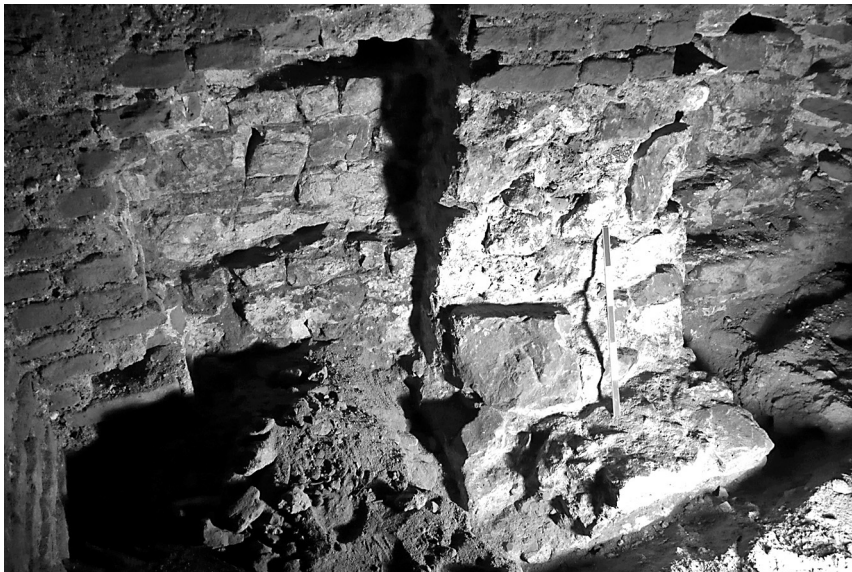
II. 8. Kraków, Bazylika Mariacka, krypta nr 40. Dolna część filara, we wnętrzu muru widoczny cios piaskowcowy oraz fragmenty cegieł. Fot. J. Firlet
 III. 8. Krakow, Basilica of St. Mary's, crypt no. 40. The lower part of a pillar, inside the wall, sandstone ashlar and fragments of bricks are visible. Photo by J. Firlet

W krypcie nr 40 stwierdzono więc brak opisanej przez Zina i Grabskiego „romańskiej przyściennej półkolumny z bazą”⁵⁵. Odsłonięte przez wyżej wymienionych badaczy fragmenty murów stanowią najpewniej elementy partii fundamentowych kościoła wczesnogotyckiego, z czworokątnym filarem podpierającym pierwotnie przyścienną służkę sklepienia (il. 6-8).

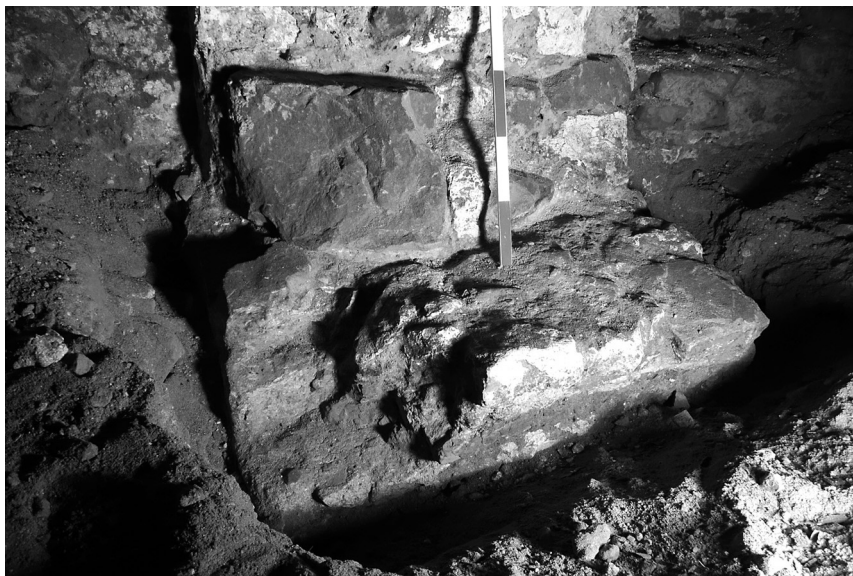
II. 7. Kraków, Bazylika Mariacka, krypta nr 40. Filar powiązany z kamienną ścianą, widoczny wtórnie wykorzystany materiał romański. Fot. J. Firlet

III. 7. Krakow, Basilica of St. Mary's, crypt no. 40. A pillar connected with a stone wall, visible re-used Romanesque material. Photo by J. Firlet

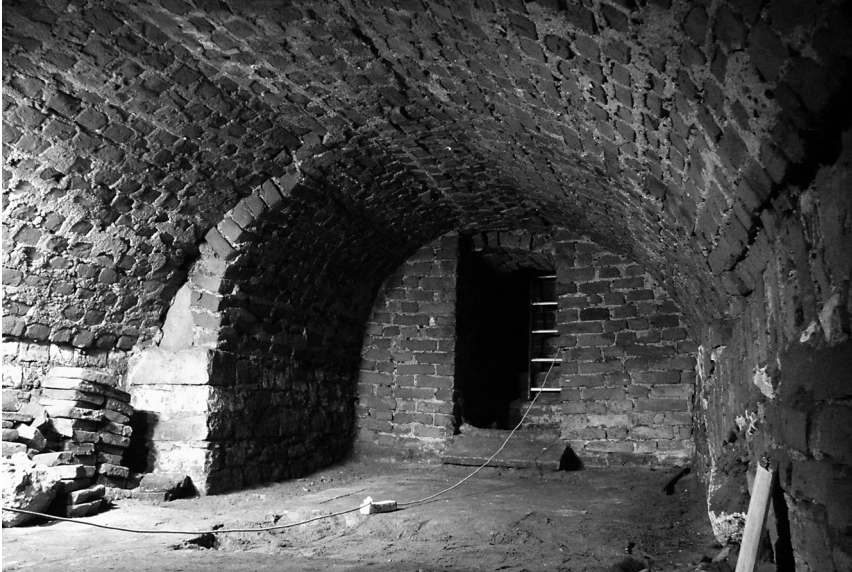
II. 9. Kraków, Bazylika Mariacka, krypta nr 5. Wnętrze od południa, w głębi narożnik NW z ciosami piaskowca. Fot. J. Firlet

III. 9. Krakow, Basilica of St. Mary's, crypt no. 5. The interior seen from the south, further inside, the north-western quoin with sandstone ashlars. Photo by J. Firlet

W krypcie nr 5 nie stwierdzono wyróżnionych przez Zina i Grabskiego⁵⁶ murów romańskich. Widoczne odcinki ścian kamiennych, z przewiązanymi narożnikami, stanowią jedną konstrukcję – budowany głównie z rozbiórkowego materiału fundament południowej wieży świątyni wczesnogotyckiej (il. 9-11).

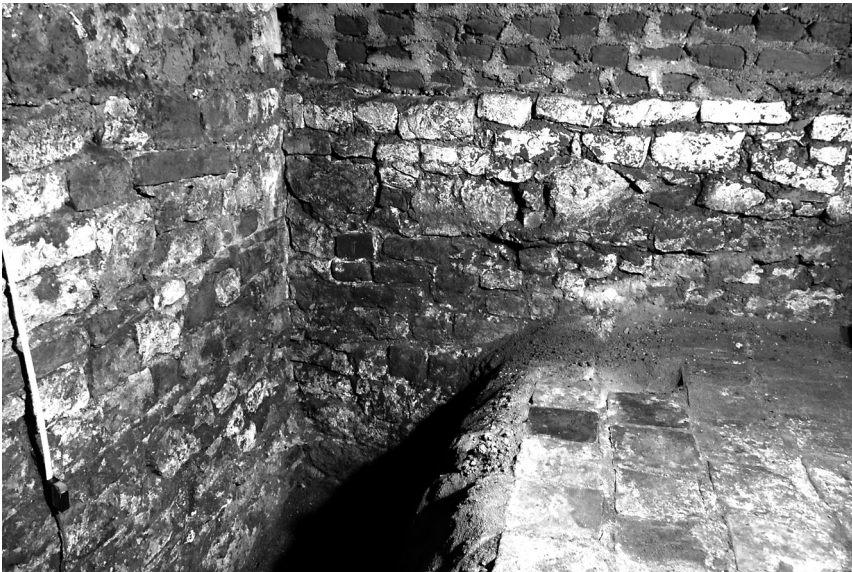
II. 10. Kraków, Bazylika Mariacka, krypta nr 5. Naroże SW z sondażem A. Żakiego, w ścianach widoczny materiał kostkowy, po prawej posadzka ceramiczna. Fot. J. Firlet

III. 10. Krakow, Basilica of St. Mary's, crypt no. 5. The south-western quoin with A. Żaki's sonda-pit, cube material is visible in the walls; on the right, ceramic floor. Photo by J. Firlet

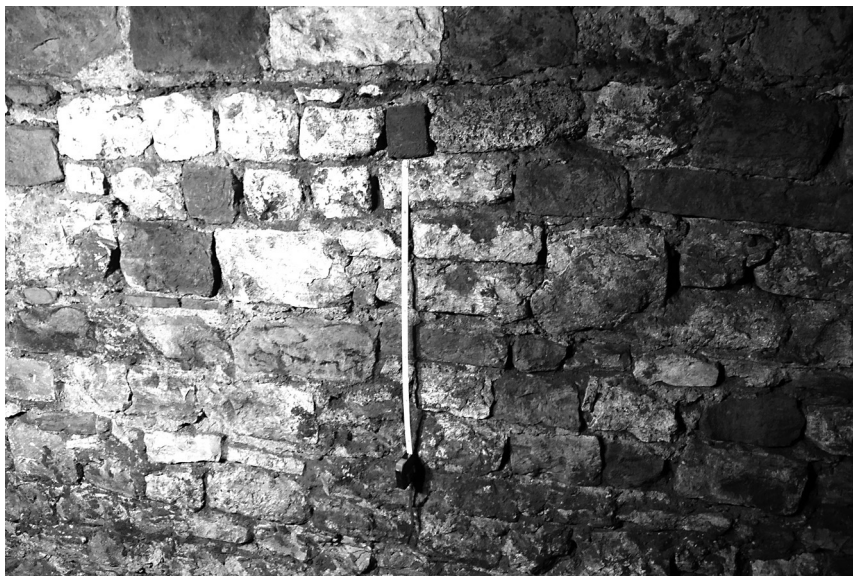
Il. 11. Kraków, Bazylika Mariacka, krypta nr 5. Ściana S z materiałem romańskim, pośrodku główka cegły. Fot. J. Firlet

Ill. 11. Krakow, Basilica of St. Mary's, crypt no. 5. The southern wall with Romanesque material in the centre – a brick head. Photo by J. Firlet

Opisane mury posiadały staranny układ kamienia, lica były wyrównane, wykonane zapewne w szerokim rozkopie fundamentowym, obejmującym całe wnętrze wieży. W ścianie S stwierdzono na wysokości 105 cm od posadzki odsadzkę muru, podobnie jak w ścianie południowej w krypcie nr 40. Podczas budowy krypty odsadzka została nadmurowana kamieniem łamanym z ułamkami cegieł w celu wyrównania z licem występującym poniżej.

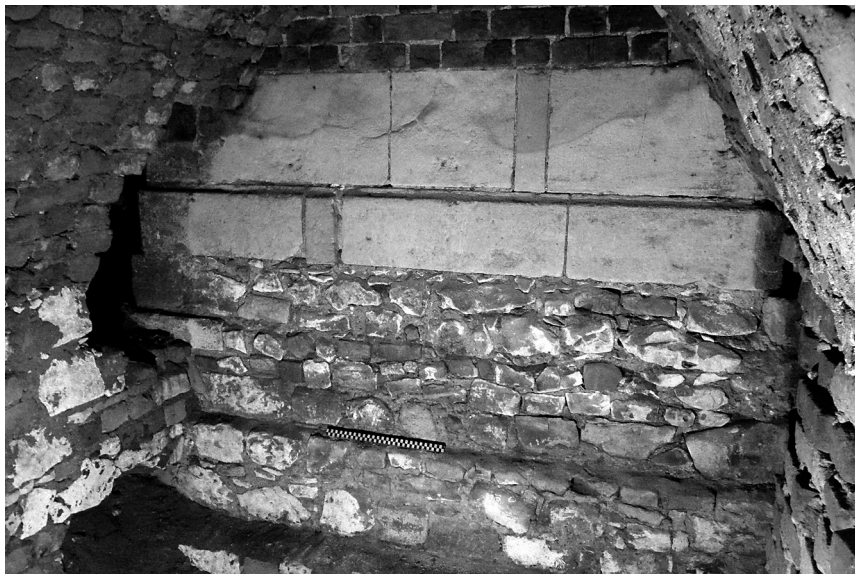
II. 12. Kraków, Bazylika Mariacka, krypta nr 37a. Ściana S wnętrza wieży, widoczny wtórny materiał romański w fundamencie, powyżej cokół. Fot. J. Firlet
 III. 12. Krakow, Basilica of St. Mary's, crypt no. 37a. The southern wall of the tower interior, visible secondary Romanesque material in the foundations, above – a plinth. Photo by J. Firlet

Fundament wieży południowej wiązał się (w krypcie 37b) ze ścianą S kościoła wczesnogotyckiego. W wyższej partii tej ściany, odpowiadającej cokołowi wieży, wystąpił głównie kamień łamany. Niższa część, fundamentowa, wykazywała większy udział bardziej regularnych wapieni, zapewne romańskich. W koronie partii fundamentowej, na warstwie wyrównawczej, spoczywało kilka cegieł (il. 12-14).

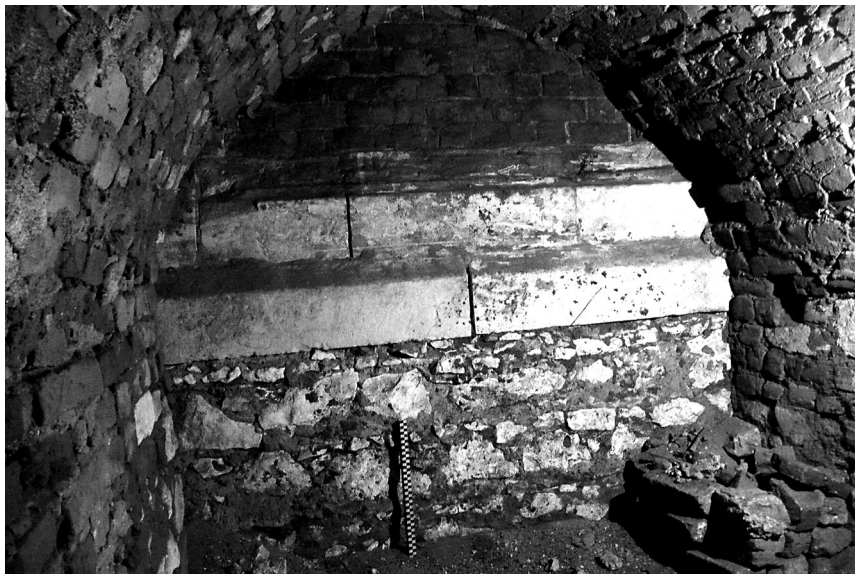
II. 13. Kraków, Bazylika Mariacka, krypta nr 37a. Ściana N wnętrza wieży, powyżej fundamentu cokół i lico ceglane o wątku polskim. Fot. J. Firlet
 III. 13. Krakow, Basilica of St. Mary's, crypt no. 37a. The northern wall of the tower interior, above the foundations, a plinth and a brick face with Polish pattern. Photo by J. Firlet

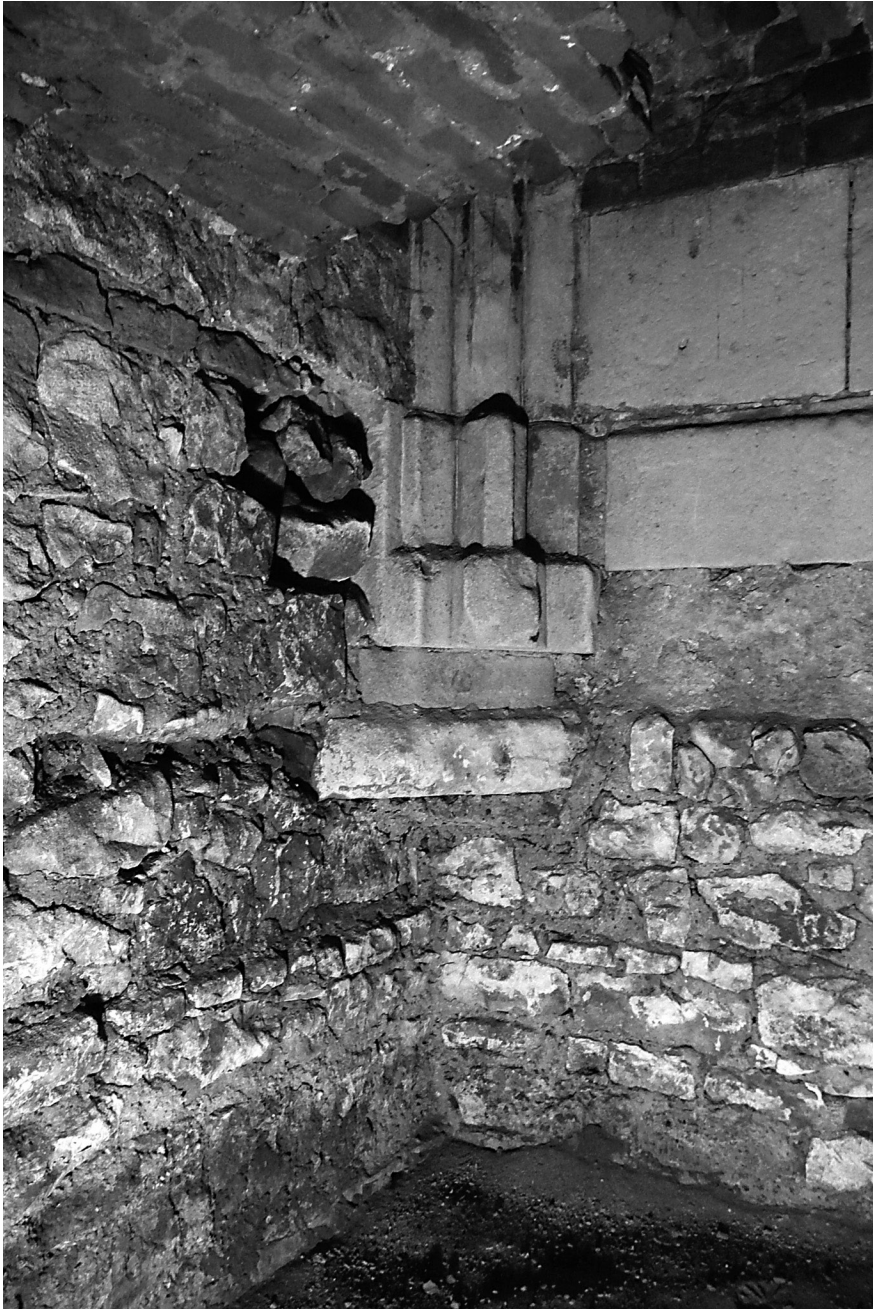
II. 14. Kraków, Bazylika Mariacka, krypta nr 37b. Ściana E wieży z cokołem i nasadą żeber narożnych, po lewej fundament S ściany kościoła. Fot. J. Firlet

III. 14. Krakow, Basilica of St. Mary's, crypt no. 37b. The eastern wall of the tower with the plinth and corner ribbing base, on the left – the foundations of the southern wall of the church. Photo by J. Firlet
