Andrzej Białkiewicz*

STARA ARCHITEKTURA – DZIŚ

OLD ARCHITECTURE – TODAY

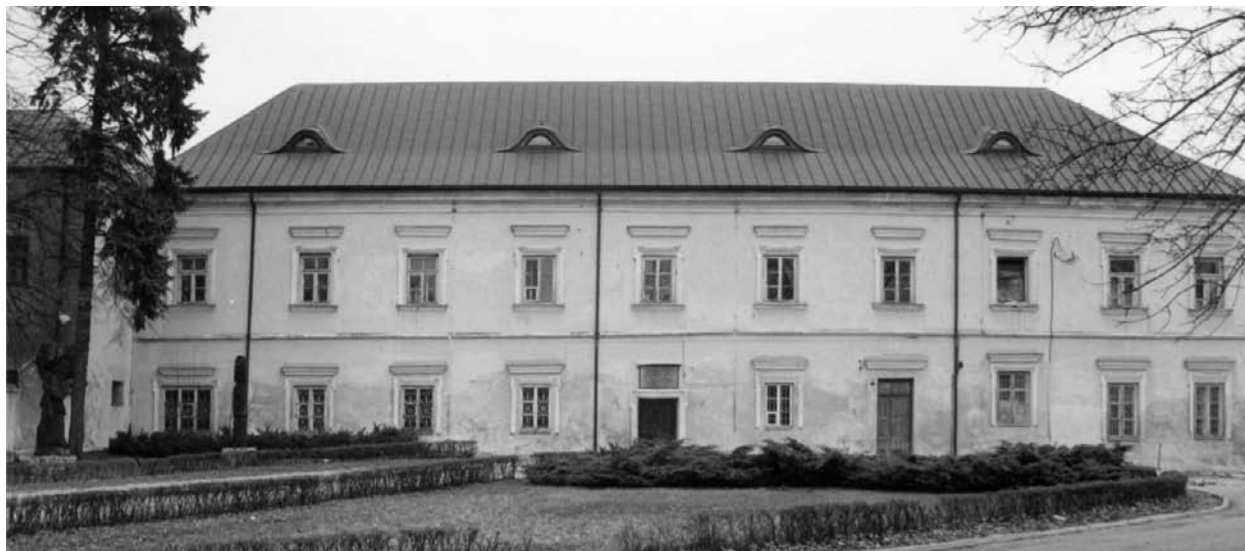
1. Włodawa, klasztor oo. Paulinów, elewacja frontowa, 2001 r. Fot. autora/ 2. Włodawa, klasztor oo. Paulinów, elewacja frontowa, 2005 r. Fot. autora

W latach 2000–2006 w obiekcie wykonane zostały prace konserwatorskie. Usunięto wszelkie przeróbki i przemurowania oraz wtórną klatkę schodową, a więc wszystkie te elementy, które zostały wykonane we wnętrzach w czasie, gdy obiekt nie był użytkowany przez zakon. Usunięto zniszczone tynki oraz nowe zawierające dużą ilość zaprawy cementowej, przyczyniającej się do zawilgacania ścian. Dotyczyło to zarówno tynków wewnętrznych, jak i zewnętrznych. Po tych pracach przystąpiono do przemurowań i napraw tych wszystkich wątków ścian, których stan techniczny nie odpowiadał stosownym normom. Wyburzono fragmenty ścian wykonane z pustaków

żużłobetonowych i zastąpiono je pełną cegłą ceramiczną. Po demontażu całkowicie zniszczonej stolarki okiennej dokonano przemurowania wszystkich wnęk okiennych. Wątki murów w tych miejscach były mocno rozluźnione, a nadproża popękane. Założono nową drewnianą stolarkę okienną, w takiej samej formie i kolorze jak pierwotna. Zamontowano główne drzwi wejściowe do klasztoru oraz zabytkowe odrzwia i nadproża wykonane z piaskowca z herbem fundatora oraz tablicą fundacyjną z roku 1711. Elementy te były bardzo zniszczone, znajdowały się w Muzeum we Włodawie, w roku 1999 powróciły do klasztoru, natomiast w roku 2001 poddano je konserwacji. Kolejne prace, to wykonanie kotłowni oraz składy opałów na drewno i olej opałowy. Następnie wymurowano na nowo sklepienia kolebkowe, kolebkowe z lunetami oraz krzyżowe na korytarzach, nad pokojami oraz refektarzem. Sklepienie nad refektarzem rozpadło się w XIX wieku, więc dokonano jego wiernego odtworzenia. Wykonane ekspertyzy konstrukcyjno-budowlane wskazywały, że stan techniczny pozostałych, zwłaszcza około 1000 m² popękanych, rozluźnionych i odspojonych od ścian nośnych sklepień nad korytarzami grozi katastrofą budowlaną. Sklepienia te zostały poddane konserwacji. Częściowo je przemurowano, a w miejscach gdzie to było możliwe skleiono zaprawą pod ciśnieniem. W tym czasie dokonano również osuszenia ścian budynku, założono izolację pionową na wszystkich murach fundamentowych. Dokonano niwelety terenu obniżając go dokoła klasztoru do pierwotnej wysokości. Przywrócono poziom terenu w wirydarzu. Po tych pracach w obrębie parteru założona została pozioma izolacja przeciwwilgociowa oraz termiczna. W całym gmachu wykonano nowe instalacje: wodną, kanalizacyjną, centralnego ogrzewania, elektryczną. Zastosowano tynki renowacyjne, szerokoporowe umożliwiające penetrację powietrza i nie zatrzymujące wilgoci

wewnątrz ścian, a przez to wpływające na osuszanie obiektu. Wnętrze pomalowano farbami posiadającymi podobne parametry odnośnie do zawilgocenia murów, jak wspomniane uprzednio tynki. Położono tynki na elewacjach; do wysokości nadproży okien parteru również zastosowano tynk szerokoporowy. Na elewacjach zrekonstruowano detale architektoniczne. W roku 2006 zakończono całość prac i we wrześniu 2006 roku Nuncjusz Apostolski w Polsce ks. arcybiskup Józef Kowalczyk z Generałem Zakonu o. Izydorem Matuszewskim i biskupem Henrykiem Tomasikiem dokonali uroczystego poświęcenia klasztoru i założenia klauzury.

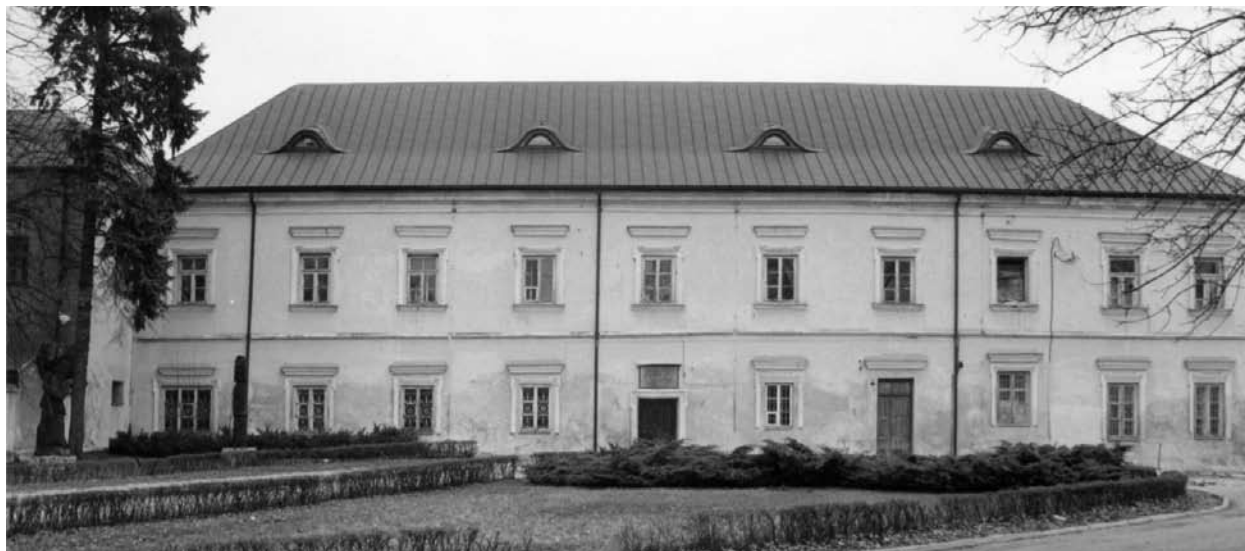
1. Włodawa, Paulinite Monastery, façade, 2001. Photo by author/ 2. Włodawa, Paulinite Monastery, façade, 2005. Photo by author

In 2000–2006, restoration works were done. All the alterations, brickwork and a secondary staircase – all the elements which were added in the interiors when the object was not used by the order – were removed. Destroyed plasters and the new ones including a lot of cement moistening the walls were removed, too. It concerned the internal and external plasters. Then all the wall motifs whose technical state did not match suitable norms were repaired. Fragments of walls made of breeze hollow bricks were demolished and replaced with full ceramic brick. After dismantling the destroyed window woodwork, all the window recesses were improved. The wall motifs were loosened, the lintels were cracked there. New window woodwork, identical as the original, was installed. The main door and the historic doorframes and lintels made of sandstone with the founder's coat of arms and a board from 1711 were fitted. These elements, seriously damaged, were kept at the Museum in Włodawa; in 1999, they returned to the monastery; in 2000, they were restored. Next a boiler room and storerooms for wood oil fuel oil were constructed. Afterwards the barrel vaults in the corridors, above the rooms and the refectory were rebuilt. The vault over the refectory, which tumbled down in the 19th century, was faithfully reconstructed. Building expertise proved that the technical condition of the remaining vaults of the corridors, especially c. 1,000 m² of cracked, loosened ones off the bearing walls, may cause a catastrophe. They were restored and glued under pressure where possible. The walls were dried, vertical insulation was fitted on every foundation wall. The area around the monastery was lowered to its original height. The garth level was restored. Horizontal thermal insulation was laid on the ground floor. The object received new water, canalization, central heating and electrical installations. Renovation plasters were applied which facilitated air penetration without

keeping dampness inside the walls but drying the object. The interior was painted with parameters similar to the plasters. Special plasters were laid on the elevations up to the ground floor window lintels. Architectural details were reconstructed. In 2006, the work was completed; in September, the Apostolic Nuncio in Poland Archbishop Józef Kowalczyk, the General of the Order Rev. Izydor Matuszewski and Bishop Henryk Tomasik consecrated the monastery and the enclosure.
