ŻELIWNE BELKI W XIX-WIECZNYCH BUDYNKACH PRZEMYSŁOWYCH

CAST-IRON GIRDERS IN INDUSTRIAL BUILDINGS FROM THE NINETEENTH-CENTURY

The paper presents an investigation of two cast-iron girders from the end of the nineteenth-century. The length of each girder was 5.95 m. Girders served as the main load bearing floor beams in Poznanski spinning factory in Lodz.

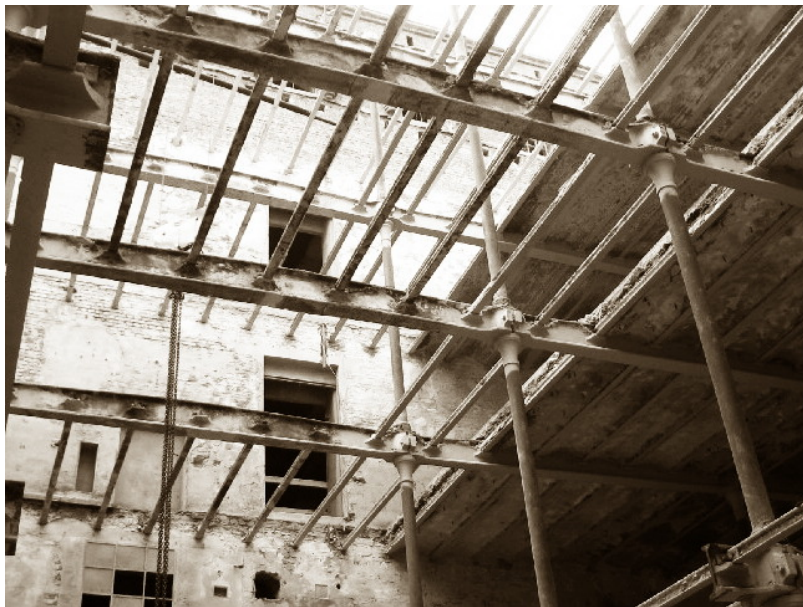
Rys. 2. Żeliwno – stalowy szkielet budynku
Fig. 2. Cast-iron and steel skeleton of building

Budynek dawnej przędzalni fabryki Poznańskiego w Łodzi był zbudowany w końcu XIX w. Jest to obiekt o pięciu kondygnacjach naziemnych, częściowo podpiwniczony, ze ścianami murowanymi i stropami odcinkowymi wspartymi na żeliwnych dźwigarach i ścianach zewnętrznych. Żeliwno-stalowy szkielet budynku pokazano na rys. 2. Stanowią go żeliwne słupy usytuowane na siatce 6 na 3,27 m, dźwigary żeliwne o rozpiętości 6 m i stalowe żebra o przekroju poprzecznym w kształcie szyny kolejowej w rozstawie co około 0,86 m. Żebra te opierają się na żeliwnych podciągach w specjalnie ukształtowanych gniazdach na obu jego bokach. Widok fragmentu stropu od dołu pokazano na rys. 3. Na rysunku 4 pokazano detal oparcia żeliwnych dźwigarów na słupach. Stop nad najwyższą kondygnacją był bez stalowych zeber. Ceglane łuki o rozpiętości 3,27 m wspierały się bezpośrednio na żeliwnych stopkach podciągów. Rozpór z tych łuków przejmowany był przez stalowe ściągi biegnące prostopadłe do osi dźwigarów. Na rysunku 5 pokazano konstrukcję szkieletu najwyższej kondygnacji po wyburzeniu ceglanych łuków.

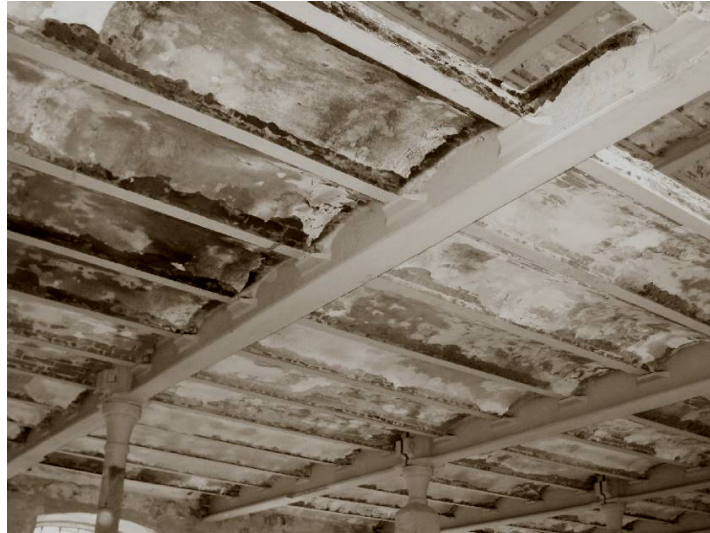
Rys. 3. Widok stropu
Fig. 3. View of the floor

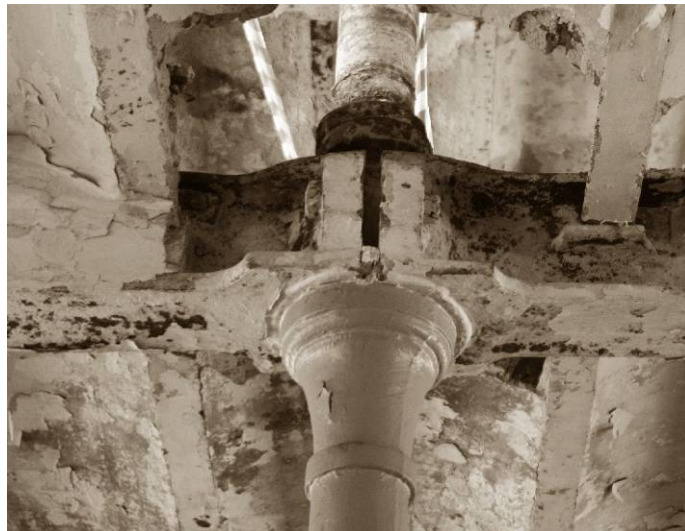
Rys. 4. Detal oparcia żeliwnych dźwigarów na słupie
Fig. 4. Detail of the support zone of cast-iron girders over the column

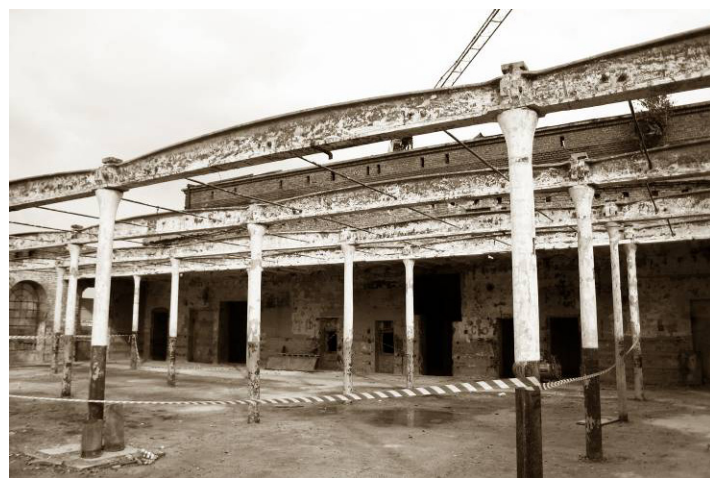
Rys. 5. Szkielet konstrukcji piątej kondygnacji
Fig. 5. Skeleton of the structure of the fifth floor

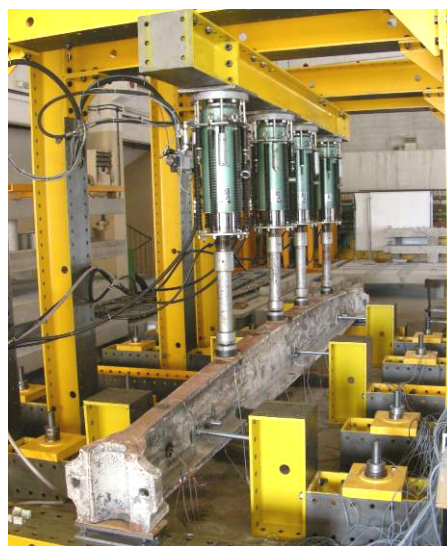
Rys. 8. Stanowisko badawcze w Laboratorium Badawczym Materiałów i Konstrukcji Budowlanych Katedry Budownictwa Betonowego Politechniki Łódzkiej

Fig. 8. Laboratory stand at the Civil Engineering Laboratory of Technical University in Lodz

Badania przeprowadzono w Laboratorium Badawczym Materiałów i Konstrukcji Budowlanych Katedry Budownictwa Betonowego Politechniki Łódzkiej. Widok stanowiska badawczego z jedną z badanych belek pokazano na rys. 8.

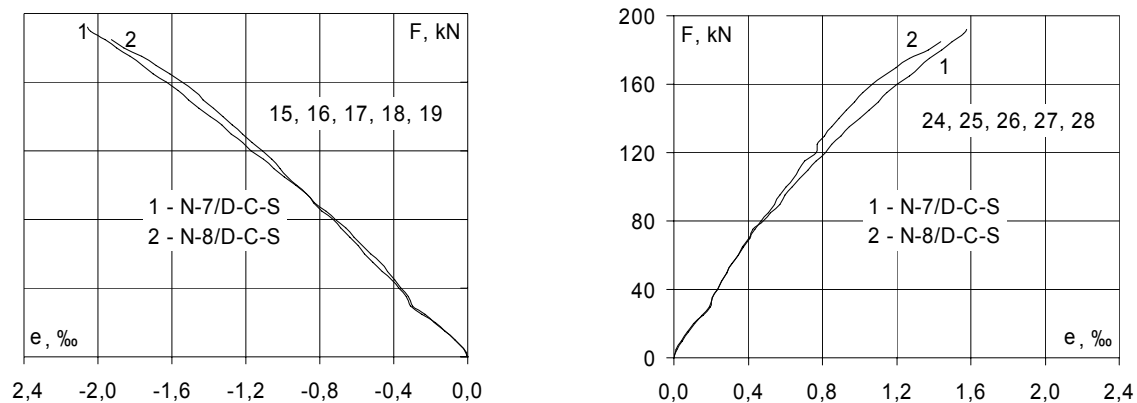
Rys. 12. Zależność $F - \epsilon$, wartości średnie (środkowy odcinek dźwigara)

Fig. 12. Relationship $F - \epsilon$ - mean values (middle section of girder)

Odkształcenia pomierzone na pozostałych bazach zarówno w pasie górnym, jak i dolnym, tzn. na całym środkowym odcinku dźwigara równym ponad 1,6 m były dla danego poziomu wyężenia prawie jednakowe. Dlatego postanowiono uśrednić pomiary z czujników usytuowanych na tym odcinku dla obu belek, a wyniki tego zabiegu pokazano na rys. 12. Charakter tych zależności jest wyraźnie krzywoliniowy, co świadczy o zmiennym, malejącym w miarę wzrostu odkształceń, module sprężystości żeliwa. Zniszczenie elementu następowało przy odkształceniach w strefie ściskanej równych dla dźwigara N-7/D-C-S - 2,1 ‰, a dla dźwigara N-8/D-C-S - 1,8 ‰, w strefie rozciąganej odpowiednio 1,6 ‰ i 1,4 ‰.

Moduł sprężystości żeliwa można było określić na podstawie pomierzonych odkształceń. Taką analizę przeprowadzono zarówno dla naprężeń ściskających (strefa ściskana), jak i rozciągających (strefa rozciągana). Z pomiarów wykonanych dla odcinka środkowego belek (rys. 12) wynika, że moduł sprężystości zarówno przy rozciąganiu, jak i ściskaniu wynosi około 100 GPa. To oszacowanie potwierdziły badania przeprowadzone na próbkach z belek żeliwnych pobranych po zniszczeniu elementów (tabl. 1). Materiał do badań wytrzymałościowych pobrano ze środków dźwigarów.

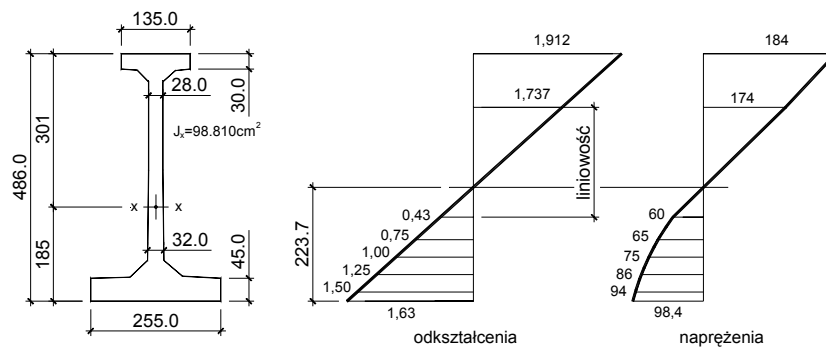
Rys. 17. Analiza odkształceń i naprężeń w przekroju zniszczenia dźwigara N-8/D-C-S

Fig. 17. Strain and stress analysis in the failure cross-section of girder N-8/D-C-S

Na rysunku 16 pokazano zależność $\sigma - \varepsilon$ dla żeliwa rozciąganego pobranego z dźwigara o symbolu N-8/D-C-S. Widać na nim, że dla zakresu odkształceń $0,43 \div -1,74$ % zależność ta jest liniowa. Na rys. 17 pokazano analizę przekroju odpowiadającego pomiarom tensometrów 18/27, (przekrój zniszczenia) dźwigara w stanie granicznym. Na krawędzi rozciąganej odnotowano odkształcenia 1,63 %, a na krawędzi ściskanej 1,91 %. Przyjmując hipotezę płaskich przekrojów połączone te dwa skrajne punkty. Posługując się dalej zależnością $\sigma - \varepsilon$ z (rys. 16) ustalono przebieg naprężeń na wysokości dźwigara. Część środkowa przekroju zachowuje zakres pracy liniowej, a skrajne włókna belki znajdują się już w zakresie zależności $\sigma - \varepsilon$ nieliniowej. Miejsce zerowania się naprężeń położone jest wyżej od środka ciężkości przekroju. Ważną informacją wynikającą z badań belki N-8/D-C-S jest fakt, że nie osiągnięto wytrzymałości materiału na rozciąganie ($98,4 < 123$ MPa). Osiągnięte naprężenia wynoszą tylko około 80% wytrzymałości uzyskanej w próbie rozciągania. Fakt ten można tłumaczyć niejednorodnością

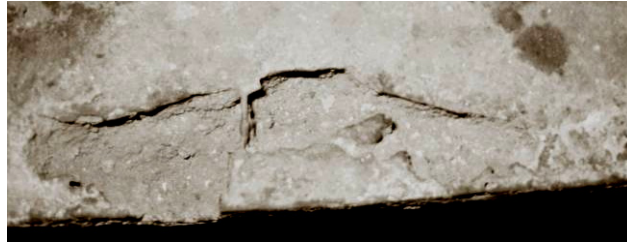
materiałową żeliwa. Na powierzchni dźwigarów można było zauważyć liczne imperfekcje wynikające z niedoskonałości procesu technologicznego (patrz rys. 18).

Rys. 18. Krawędź górnej półki dźwigara z widocznymi niedoskonałościami odlewniczymi

Fig. 18. Edge of the upper flange of girder with visible casting imperfections
