ZBIGNIEW JANOWSKI\*, MARCIN JANOWSKI\*\*

PROBLEMY PROJEKTOWE ZWIĄZANE Z ADAPTACJĄ  
BUDYNKÓW ZABYTKOWYCH NA CELE UŻYTECZNOŚCI  
PUBLICZNEJDESIGN PROBLEMS WITH ADAPTATION OF HISTORICAL  
BUILDINGS TO THE AIM OF THE PUBLIC USE

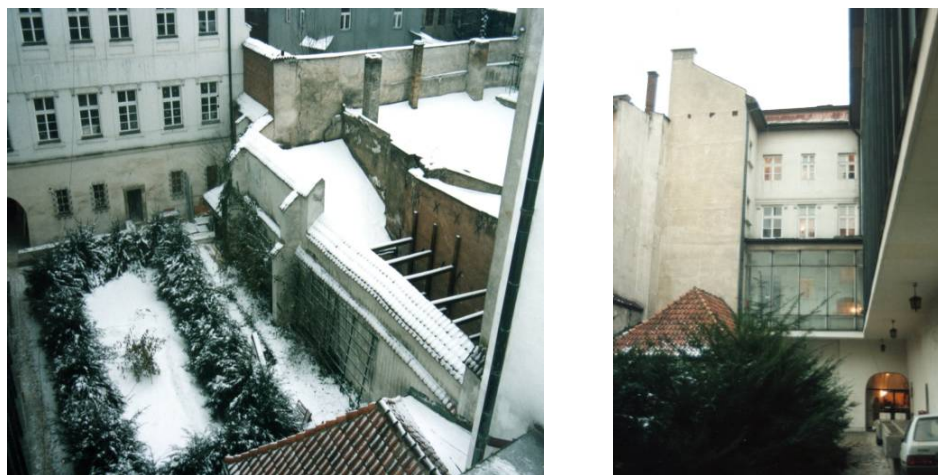
Rys. 1. Stan dziedzińca przed zabudową  
Fig. 1. The state of courtyard before building

Budynek „Hotelu pod Różą” zlokalizowany w Krakowie przy ul. Floriańskiej powstał w XIII wieku. Był wielokrotnie przebudowany, niszczonego w okresie Potopu Szwedzkiego i powtórnie odbudowany. W 1799 roku Alojzy i Józefa Szydłowski adaptowali kamienicę na dom zajezdny i nadali jej nazwę „Hotel de Russie” od roku 1897 budynek funkcjonuje pod obecną nazwą. Jest to najstarszy hotel w Krakowie. W latach powojennych dokonano kilku przebudów. W latach 70. i 80. ubiegłego wieku zlikwidowano drewniane ganki, stropy żelbetowe oraz wykonano ścianę osłonową od podwórka. W latach 1995-98, po zakupie obiektu przez obecnych właścicieli, dokonano modernizacji budynku. Zaniedbane podwórko nakryto szklanym dachem, co było pierwszym tego typu działaniem w Krakowie w okresie powojennym. Była to także pierwszą inwestycją wykorzystującą w pełnym zakresie szkło do przekrycia zabytkowego dziedzińca w obrębie Starego Miasta. Wywoływało to już na etapie projektowania liczne kontrowersje. Padało pytanie czy taka zabudowa to nie za duża ingerencja w układ przestrzenny działki. Zabudowa podwórka oraz dobudowanie windy osobowej wykonano poprzez zadaszenie dziedzińca przeszklonym dachem (szyby w zestawach VSG na konstrukcji stalowej), pozostawiając zarys wewnętrznego patio w niezmiennym kształcie.

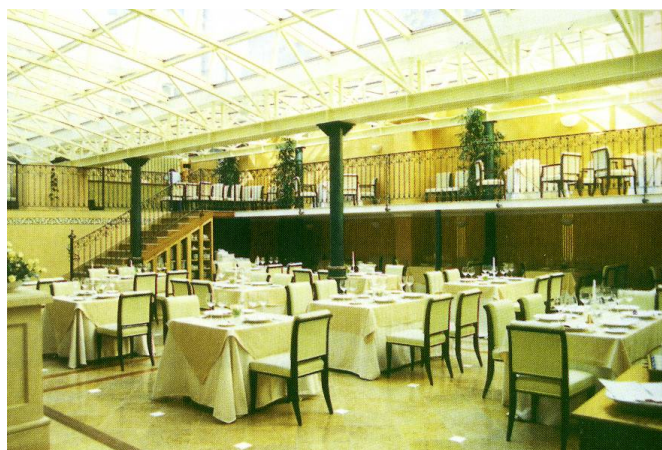
Rys. 3. Widok Sali restauracyjnej i zadaszenia (dawnie podwórze)  
Fig. 3. View of the restaurant and roofing (old courtyard)

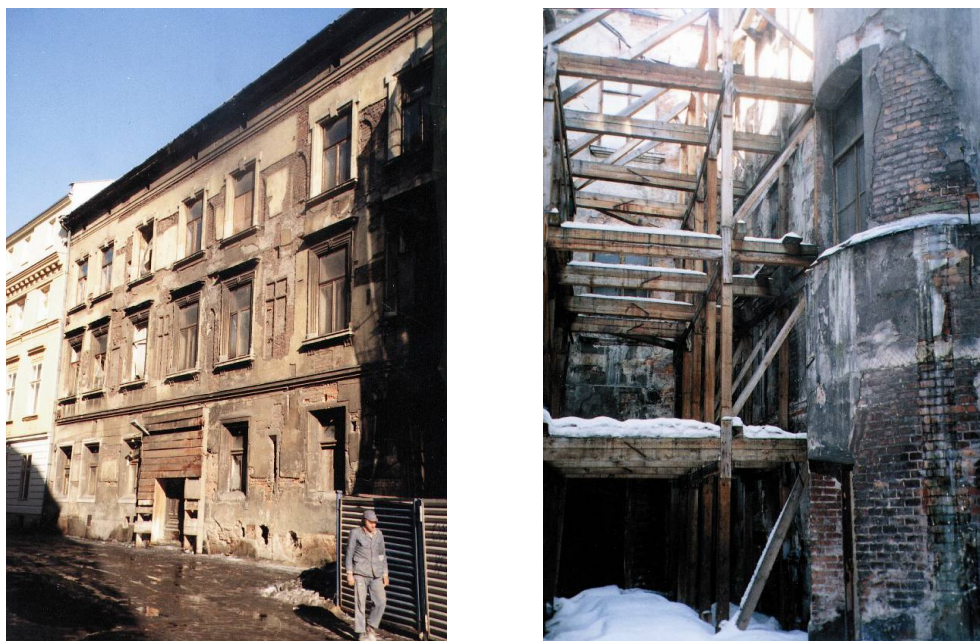
Rys. 4 Stan obiektu przed remontem

Fig. 4. State of building before renovation

Pomimo wykonania w latach 1984-1994 remontu i rzekomego podbicia fundamentów budynek był w stanie katastrofalnym. Podstawową przeszkodą, jaką musieli pokonać projektanci i wykonawcy inwestycji była konieczność odtworzenia historycznego stanu budynku przy jednoczesnym nadaniu obiektowi indywidualnego charakteru i przystosowaniu go dla nowej funkcji. Było to o tyle trudne, że fatalny stan konstrukcji obiektu, błędy popełnione przez budowniczych sprzed wieków uniemożliwiały realizację niektórych śmiałych pomysłów. Dość wspomnieć o zbyt krótkich belkach stropowych, błędnie wykonanych w renesansie, opartych na kompletnie skorodowanym elemencie drewnianym czy zawalonym stropie pseudo-kasetonowym, również z okresu renesansu, który odnalazł się szczęśliwie w warstwie gruzu. Wiele pracy włożono w częściowe odbudowanie kamienicy, jeszcze więcej w wymianę i odpowiednie umiejscowienie wszelkich instalacji. Nowa funkcja budynku, wymagała zlokalizowania wielu urządzeń i wydzielenia pomieszczeń, które są niezbędne do jego funkcjonowania. Wszystkie urządzenia techniczne takie jak urządzenia klimatyzacyjne i wszelkiego rodzaju instalacje oraz pomieszczenia techniczne zlokalizowano pod płytą stropową patia.

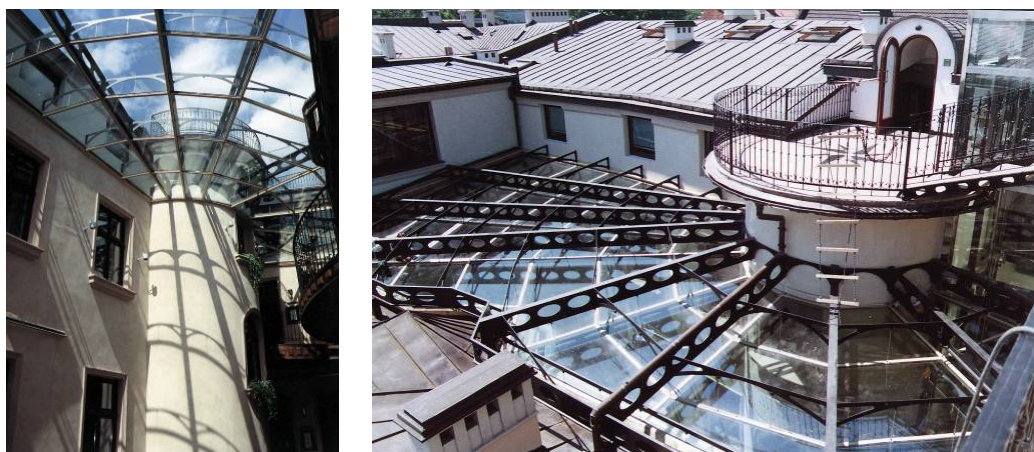
Rys. 6. Dach przeszklony nad dziedzińcem - po lewej konstrukcja stalowa przekrycia;  
po prawej widok dachu od strony wnętrza.

Fig. 6. Glazed roof over the courtyard  
(on the left – steel structure of the roof, on the right - view of the roof from the inside)

Taki zabieg pozwolił na stworzenie przestronnego wielofunkcyjnego hallu, a poza tym podkreślił łuk klatki schodowej. Jednocześnie poprzez umieszczenie konstrukcji nośnej dachu nad taflami szkła, nie ingerowano agresywnie we wnętrze patio. Poważnym problemem dla projektanta jest konieczność wprowadzenia współczesnej funkcji do wnętrza często do tego nieprzygotowanych a stanowiących jednolitą przestrzeń. W hotelu Copernicus pojawił się problem umieszczenia łazienek w zamkniętych wnętrzach i wyeksponowania stropów drewnianych. Kwestię tę rozwiązano poprzez umieszczenie łazienek, jako swoistych kapsuł, niższych niż wnętrze, które poprzez szklany dach pozwalały na obserwację stropu z łazienki. Od strony pokoju cały strop jest widoczny. Umieszczenie z kolei basenu w piwnicy spowodowało konieczność umiejscowienia tam współczesnej wentylacji w formie kanałów z rur ze stali nierdzewnej i takiej aranżacji urządzeń technicznych w całym budynku, by nie stanowiła konkurencji dla elementów zabytkowych. By nie ingerować w substancje murów kanały wentylacyjne w formie rur ze stali nierdzewnej umieszczono pod galeriami na ścianach oficyn. Po trwających przez ponad dwa lata pracach budowlanych i konserwatorskich (np. renowacja odkrytych trakcie prac polichromii ukazujących Ojców Kościoła), z ruiny powstał jeden z najbardziej prestiżowych hoteli w Krakowie, który gościł między innymi prezydenta USA Geорга Busha czy księcia Walii Karola.

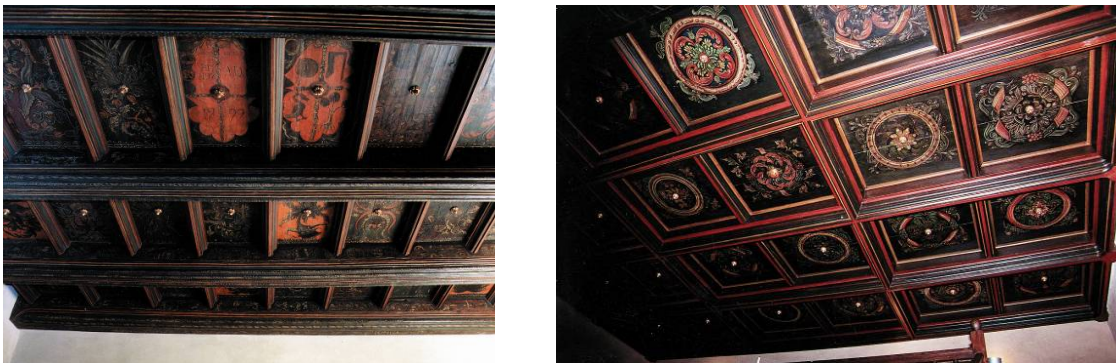
Rys. 8. Odrestaurowane stropy drewniane I piętro i parter  
 Fig. 8. Renovated old wooden floors (first floor and ground floor)

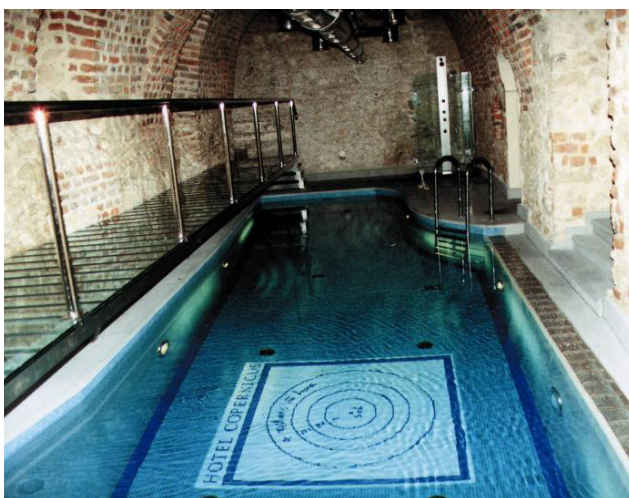
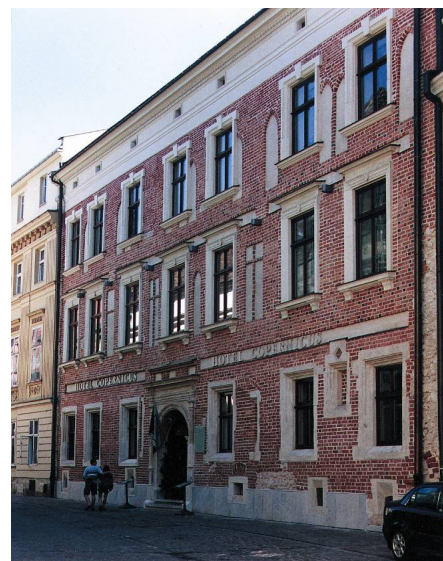
Rys. 9. Basen hotelowy w piwnicach budynku i odrestaurowana fasada  
 Fig. 9. Hotel swimming-pool in the basement and renovated façade of building

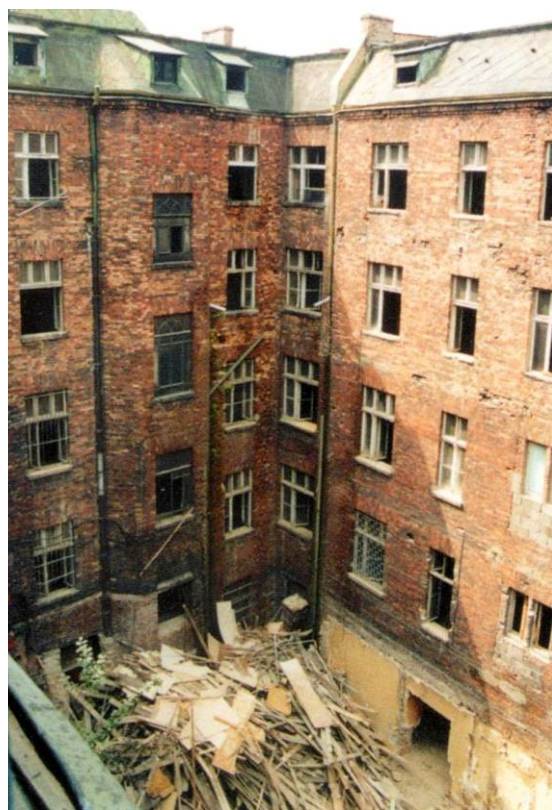
Rys. 10. Stan obiektu przed renowacją

Fig. 10. State of the building before renovation

Hotel Monopol w momencie przejścia go przez nowego właściciela, był tak jak i pozostałe opisywane obiekty w stanie daleko posuniętej dewastacji. Na długoletni okres użytkowania nałożyły się: typowa dla Górnego Śląska czynniki jak szkody górnicze czy zanieczyszczenie powietrza. Więźba dachowa uległa bardzo znacznej korozji biologicznej a błędy dawnych budowniczych czy może poczynione w trakcie wznoszenia obiektu oszczędności powodowały lokalnie zagrożenia katastrofą budowlaną (posadowienie dziewięciometrowej murowanej attyki o bogatej ornamentyce na murłacie drewnianej czy ściany konstrukcyjne wykonane od zewnątrz z cegły pełnej i wypełnione gruzem). Stropy drewniane, także w wyniku długoletniego użytkowania musiały zostać wzmocnione. Tak, więc pierwszą czynnością przed przystąpieniem do opracowywania końcowego projektu przebudowy budynku, była konieczność inwentaryzacji zagrożeń i wad konstrukcyjnych a następnie wykonanie

projektu prac ratowniczych i ich realizacja. W toku tych prac wykonano wzmocnienia stropów (stropy drewniano-żelbetowe) wraz z wykonaniem wieńców, naprawy i uzupełnienia fundamentów wzmocnienia ścian konstrukcyjnych. Dopiero po tych działaniach a więc ustabilizowaniu ustroju budynku można było przystąpić do realizacji docelowego projektu adaptacji budynku.

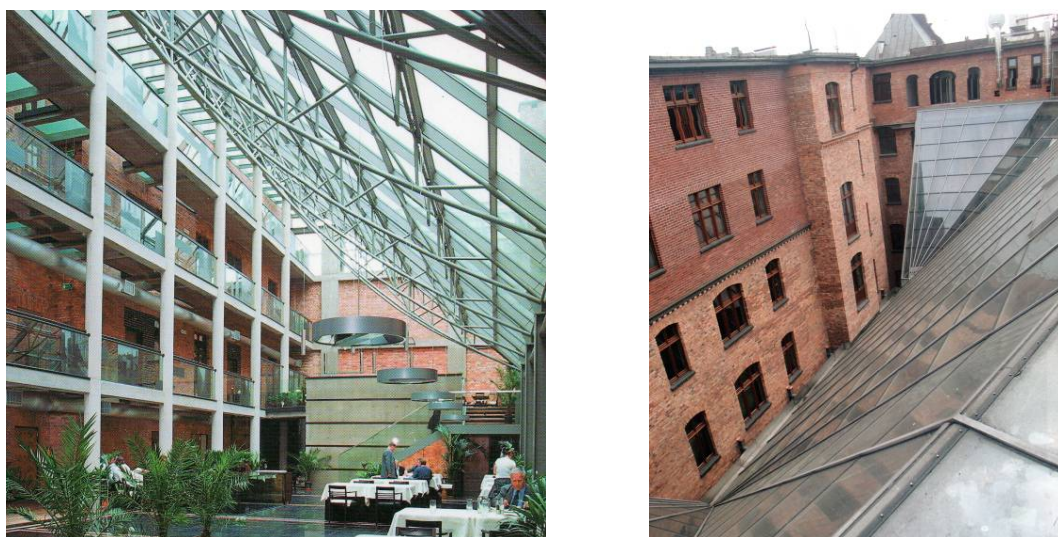
Rys. 12. Widok dachu nad restauracją. Widok dachu nad patio  
Fig. 12. View of the roof over restaurant. View of the roof over patio.

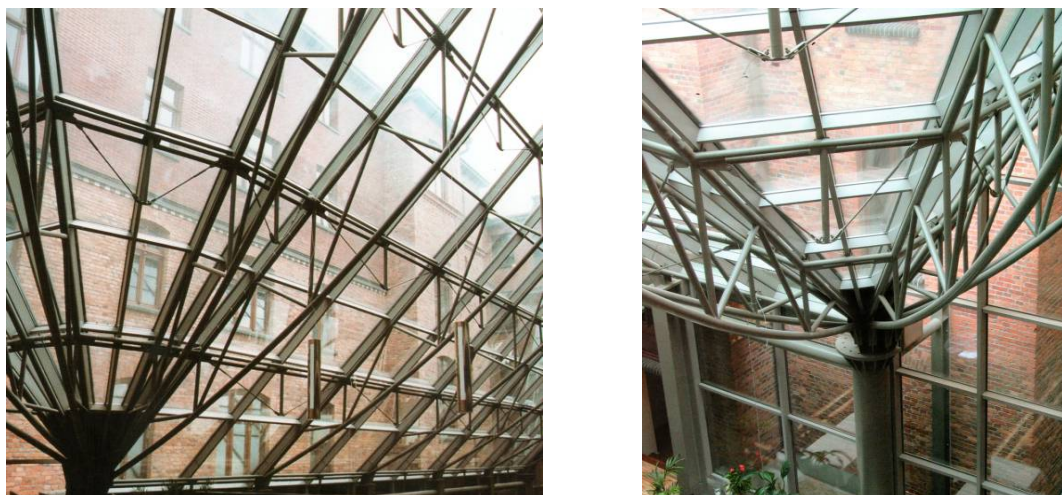
Rys. 13. Widok narożnika dachu oraz szczegół oparcia więźarów na słupie narożnym  
 Fig. 13. View of the roof corner with the detail of roof truss support on the corner column

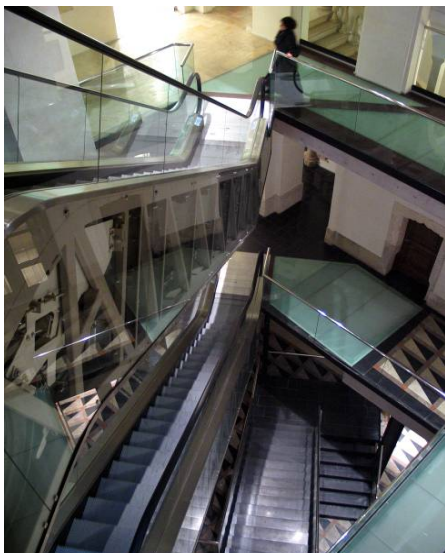
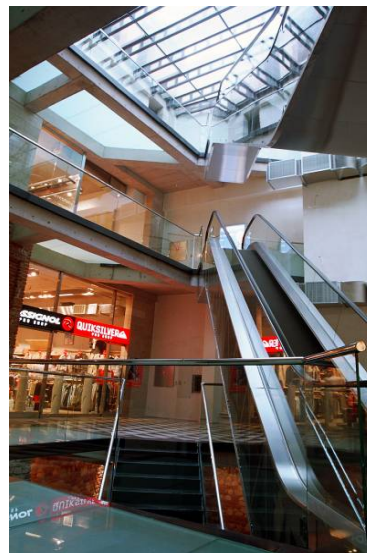
Rys. 15. Schody ruchome i zadaszenie patia Rynek Główny 13  
Fig. 15. Moving stairways and patio roofing (Market Place 13)

się również w witrynach dostępnych bezpośrednio z płyty Rynku. Nad III piętrem mieszkalnym w części oficyn realizowany jest obecnie ogród a na kondygnacji strychowej apartamenty mieszkalne. Nad wewnętrznym dziedzińcem wykonano zadaszenie w formie płaskiego tarasu szklanego, na dźwigarach stalowych. Pełni ono dwie funkcje. Z jednej strony przekrywa dziedziniec stanowiący komunikację dla części handlowej - schody ruchome, galerie z dojściami do sklepów, z drugiej oddziela część mieszkalną od handlowej stanowiąc przegrodę dźwiękochłonną. Cały taras wykonany jest z półprzezroczystego szkła i przeznaczony jest do poruszania się po nim. Tak, więc będąc przekryciem części handlowej, pozwalając na doświetlenie tej przestrzeni jest równocześnie tarasem dla apartamentów części mieszkalnej, przenosząc jak gdyby funkcje wewnętrznego dziedzińca 4 kondygnacje nad poziom płyty Rynku, co w korespondencji z ogrodem zlokalizowanym na dachu oficyn tworzy nowy śródmiejski, dziedziniec, dosłownie, nad dachami Krakowa.

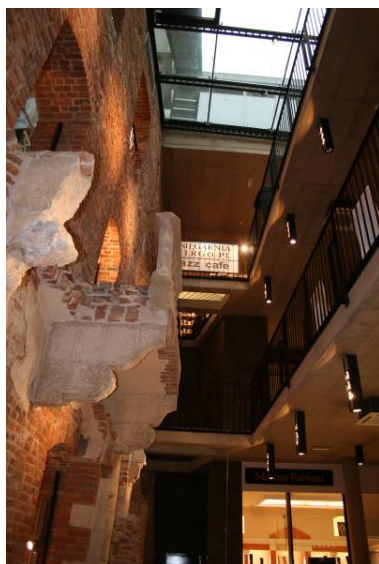
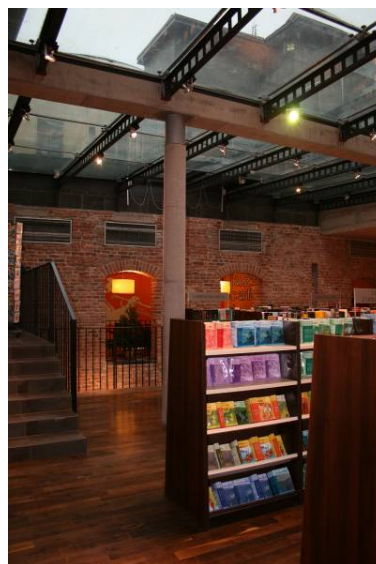
Rys. 16. Fragmenty zachowanych arkad i konstrukcja świetlika – Rynek Główny 12  
Fig. 16. Fragments of preserved arcades and skylight structure (Market Place 12)

W XVI wieku został przebudowany przez Galeazza Guicciardiniego. Po roku 1557 prace były kontynuowane przez Tomasza Ferovere. Od roku 1645 właścicielem budynku stał się Kaspar Danhoff, potem stanowił własność rodziny Hipolitów i innych rodzin mieszczańskich. Generał Henryk Dembiński zakupił budynek w roku 1826. W dziesięć lat później został połączony z budynkiem Fontaniowskim i gruntownie przebudowany a po pożarze w 1850 r. odrestaurowany. Budynek frontowy usytuowany jest w zwartej pierzei Rynku. Powstał na rzucie trapezu posiada cztery kondygnacje nadziemne i wysokie poddasze. W piwnicach znajdują się trzy portale gotyckie z XIV-XV w. Na parterze pomieszczenia posiadają sklepienia kolebkowe, kolebkowo-krzyżowe oraz renesansowy, belkowy strop kasetonowy z połowy XVI w. o belkach podpartych sosrębem. W trakcie tylnym znajduje się klatka schodowa z XIX w. Głównym zamierzeniem projektantów, było stworzenie w jednym z najbardziej atrakcyjnych miejsc w Krakowie galerii handlowej łączącej genius loci z potrzebami jakie stawiane są przed nowoczesnym handlem. Miał też się stać rozwinięciem już istniejącej galerii handlowej w budynku nr 13 i faktycznie oba obiekty są dziś połączone tworząc jeden organizm. Budynek frontowy w części parteru, I i II piętra to powierzchnie handlowe połączone w ramach kondygnacji poprzez „prześwietlenie” ścian wykonanie nowych otworów i polepszenie komunikacji. Komunikację pionową stanowi istniejąca klatka schodowa oraz wbudowana w nią winda. Oficyna boczna została również włączona do przestrzeni handlowej podobnie jak i podwórko. Podwórko stanowi przestrzeń handlową integralnie związaną z budynkiem frontowym i oficyną boczną i posiada połączenie na każdej kondygnacji z budynkiem nr 13. Wykonano nowe piwnice pod całym podwórkiem, które zostały połączone z budynkiem nr 13, z budynkiem frontowym oraz oficyną boczną. Nad piwnicami wykonano płytę żelbetową z otwarciem w celu ekspozycji oficyny bocznej w rejonie schodów z piwnicy na poziom parteru, które zostały oparte na odkrytym kamiennym murze średniowiecznym z pozostałościami kolumnady i fragmentami kamiennych kroksztyn, które podtrzymywały kiedyś arkady. Na fragmencie owych arkad odtworzono, jako jej fragment. Arkady te ukryte były pod barokowym opłaszczowaniem ceglany muru, który uległ znacznemu odchyleniu się od pionu i w ten sposób został ustabilizowany. „Prześwietlenia” eksponujące oficynę boczną znajdują się na każdym piętrze. Rytm odsłoniętych półkolumn wyznacza cały układ konstrukcyjny zabudowy podwórka to na ich osiach znajdują się nowe słupy żelbetowe. Nad II piętrem wykonany został przeszklony dach.

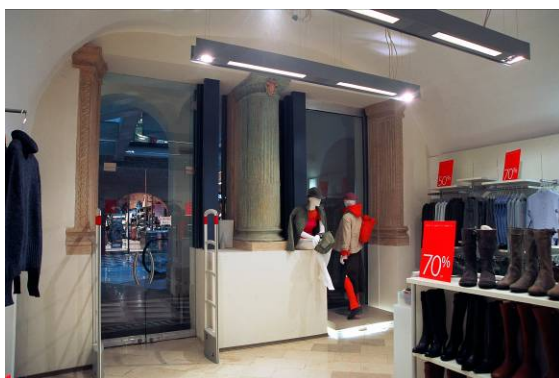
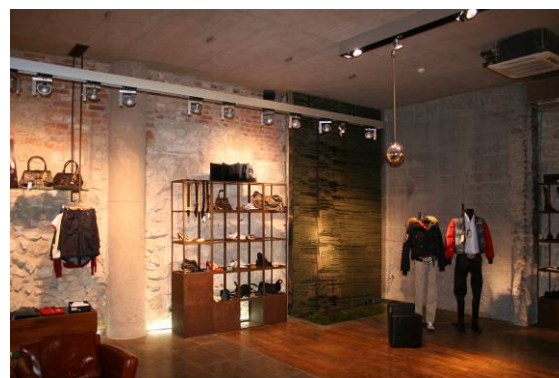
Rys. 17 Odkryta kolumna międzyokienna w ścianie zewnętrznej wraz z konstrukcją stalową odciążającą w budynku nr 13 oraz strop żelbetowy nad nowymi piwnicami na dziedzińcu kamienicy nr 12  
Fig. 17. Column in the external wall between windows with relieving steel structure (building no 13) and RC floor over the new basement on the courtyard (building no 12)

W obu budynkach do wykonania nowych elementów konstrukcyjnych wykorzystano beton, którego surowa forma i faktura podkreśla współczesność przebudowy podkreślając poprzez swoją prostotę a nawet pewien brutalizm detal i fakturę architektury zabytkowej. Tu również zachowano kształt podwórka, który jednak poprzez przeszklone zadaszenia stanowi rozwinięcie funkcji handlowej obiektu. Zastosowanie dużych powierzchni szklanych pozwoliło uniknąć wrażenia ciężkości elementów żelbetowych, które ze względów konstrukcyjnych posiadają duże przekroje.
