WPLYW DRGAŃ GENEROWANYCH PODCZAS ROBÓT DROGOWYCH NA ZABYTKOWE OBIEKTY BUDOWLANE (DIAGNOZA A POSTERIORI)

INFLUENCE OF VIBRATIONS GENERATED BY ROAD WORKS ON HISTORICAL STRUCTURES

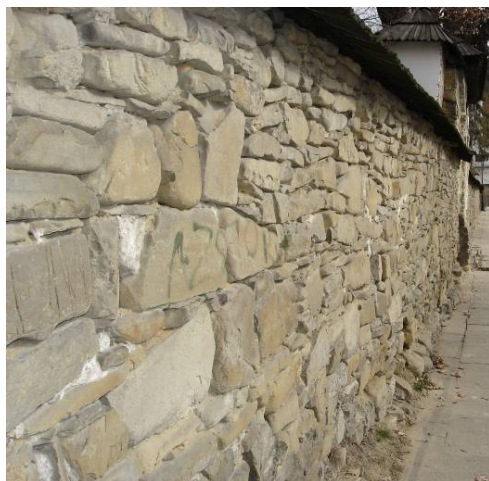
Rys. 1. Widok muru od strony ulicy
(3 lata po przeprowadzeniu modernizacji ulicy)

Fig. 1. View of the wall from the side of the street (3 years after street modernization)

W bezpośrednim sąsiedztwie muru (rys. 1) przebiega ulica, której stan wymagał przeprowadzenia modernizacji włącznie z wymianą podbudowy.

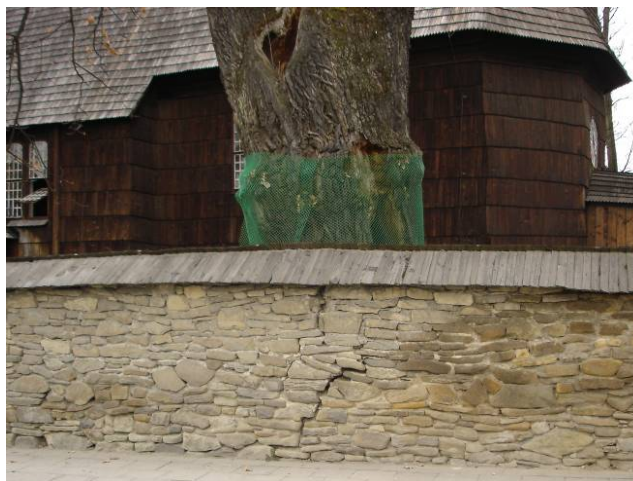
Rys. 2. Mur od strony zewn. w miejscu pęknięcia dylatacyjnego wywołanego rozrastaniem się drzewa

Fig. 2. Wall from the external side at the point of dilatation cracking caused by growing tree.

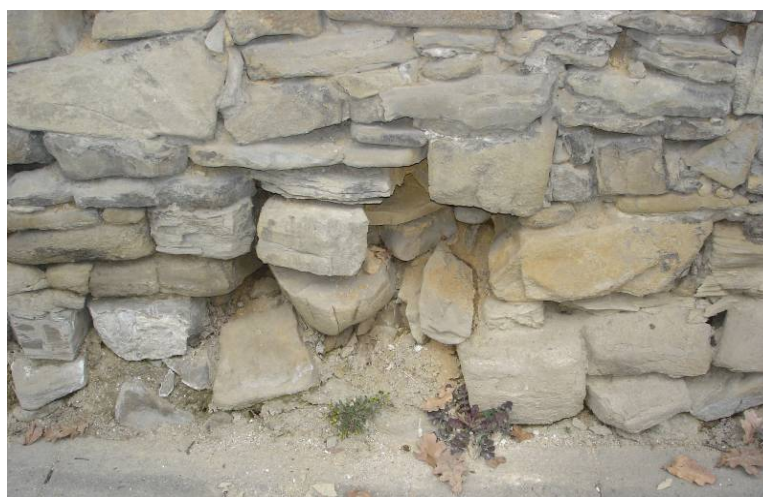
Kolejne protesty użytkownika obiektu, brak na nie reakcji wykonawcy i prowadzenie prac z udziałem ciężkiego sprzętu powodowały zaangażowanie policji i prokuratury. W końcowej fazie wykonania prac modernizacyjnych, w bezpośredniej bliskości muru o największej wysokości (rys. 3) nastąpiło wykruszenie zaprawy i wypadnięcie kilku kamieni w górnej części muru. Występowały również inne uszkodzenia muru (rys. 4).

Rys. 4. Lokalne uszkodzenie muru po wykruszeniu zaprawy glinianej i wypadnięciu kamieni

Fig. 4. Local wall damages – losses of clay mortar and stones

Na podstawie szczegółowej analizy, której tu już nie podaje się stwierdzono, że pracą walca wibracyjnego uznać należy za istotnie wpływającą na stan techniczny muru. Wpływ ten polegał na wykruszeniu zaprawy glinianej i wypadaniu niektórych kamieni tworzących mur.

Można za uzasadnione przyjąć, iż drgania generowane pracą walca wywoływały drgania muru. W miejscach połączeń między kamieniami występowało lokalne osłabienie (np. wykruszenie spoiwa), które podczas kolejnych drgań powiększały się i powodowały wypadanie pojedynczych kamieni. Wypadnięcie niższego kamienia o większych gabarytach osłabiało oparcie kamienia mniejszego, położonego wyżej. Lokalne wypadnięcie mogło dotyczyć nawet kilku kamieni.
