IRENEUSZ PŁUSKA \*

KONSERWACJA ROMAŃSKIEJ KRYPTY ŚW. LEONARDA  
POD KATEDRĄ WAWELSKĄCONSERVATION OF THE ST. LEONARD'S ROMAN CRYPT  
UNDER THE WAWEL CATHEDRAL

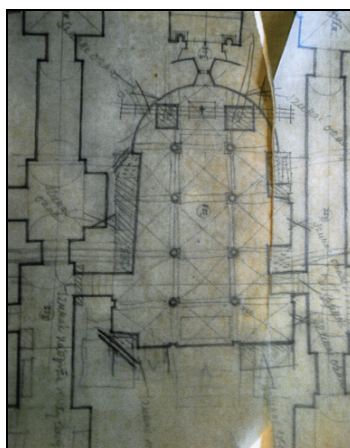
Rys. 1. Od ręczny rys. A. Szyszko-Bohusza z propozycjami badawczymi i sondażowymi  
Fig. 1. Hand sketch of A. Szyszko-Bohusz with research and probe propositions

Adolf Szyszko-Bohusz intuicyjnie trafnie zaznaczył miejsca poszukiwań pierwotnych otworów okiennych i drzwiowych - rys. 1. Zakreskowana część murów przewidziana była do wyburzenia w restauracji w roku 1938. Nad ołtarzykiem zaprojektowano belkę żelbetową wzmacniającą sklepienie nad częścią prezbiterialną krypty po usunięciu dwóch filarów. Belka żelbetowa ukryta jest ponad częścią podwieszonym obecnym sklepieniem krzyżowym. Usunął dwa filary w części prezbiterialnej krypty, duży fragment muru przy ścianie południowej, przebił nowe wejście do krypty w ścianie zachodniej, zmniejszając szerokie filary przyścienne - rys. 2. W narożniku północno-wschodnim usunął bliżej nieokreśloną odsadzkę przy murze pierwotnym.

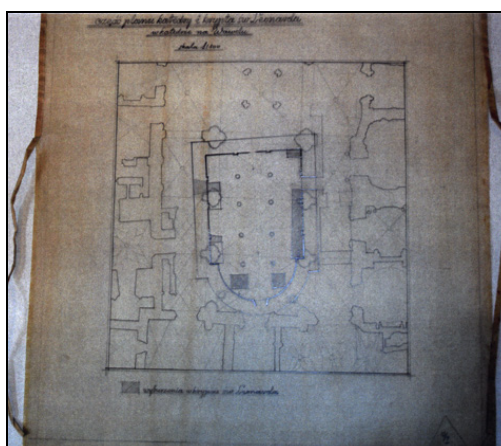
Rys. 2. Rzut poziomy ze stycznia 1938 r. z zaznaczonymi wyburzeniami części późniejszych murów  
Fig. 2. Plan from January of 1938 (demolitions of parts of subsequent walls are marked)

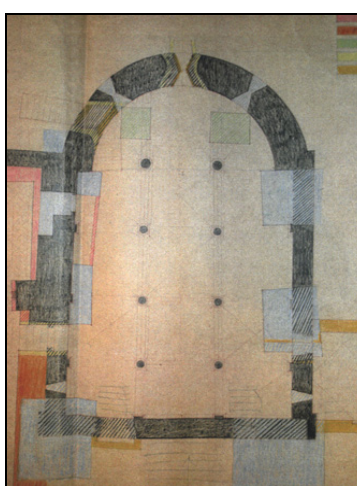
Rys. 3. Od ręczny rys. A. Szyszko-Bohusza z zaznaczeniem stratygraficznym wszystkich faz rozbudowy i przebudowy krypty od XII do XX w.  
Fig. 3. Hand sketch of A. Szyszko-Bohusz with stratigraphic presentation of all building and re-building phases of crypt from 12<sup>th</sup> to 20<sup>th</sup> century

Z rysunku 3 można wnioskować, że w większości zachowały się oryginalne romańskie mury krypty. Późniejsze są XIV-wieczne ciężkie filary - podparcia gotyckiej świątyni oraz częściowo przemurwane oba narożniki północne. Całkowicie nowa jest ściana z 1938 r. jako zamurowanie otworu wejściowego

po dawnej klatce schodowej w części lewej prezbiterialnej. Mocno przemurowane jest środkowe okienko.

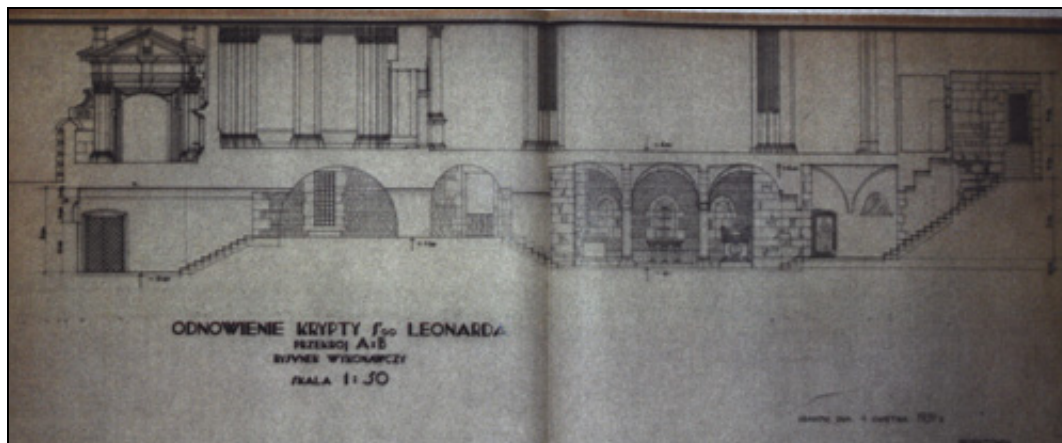
Rys. 5. Widok pionowy odnowionej w 1938 roku krypty.  
Widoczne nowe zejście schodami od wieży zegarowej do przedsionka krypty.  
Rys. A. Szyszko-Bohusza z 4 stycznia 1938 r.

Fig. 5. Vertical cross-section of crypt renovated in 1938.

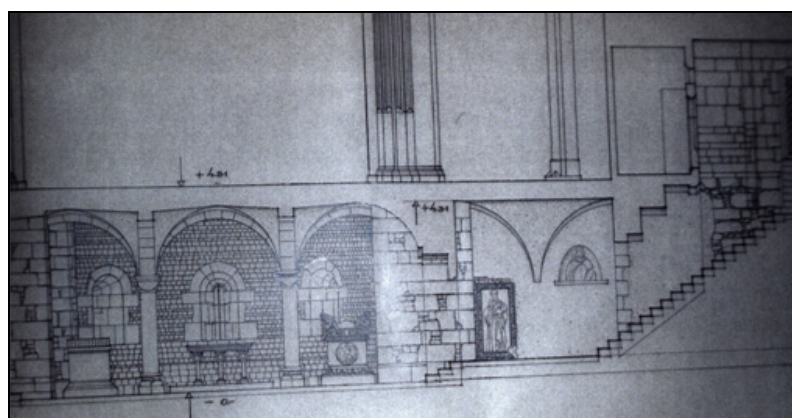
Rys. 6. Widok pionowy odnowionej w 1938 r. krypty.  
Układ oryginalnych romańskich wątków z kostki kamiennej zachował się do czasów obecnych z niewielkimi uzupełnieniami wykonanymi przez A. Szyszko-Bohusza. Rys. A. Szyszko-Bohusza z 4 kwietnia 1938 r.

Fig. 6. Vertical cross-section of crypt renovated in 1938.

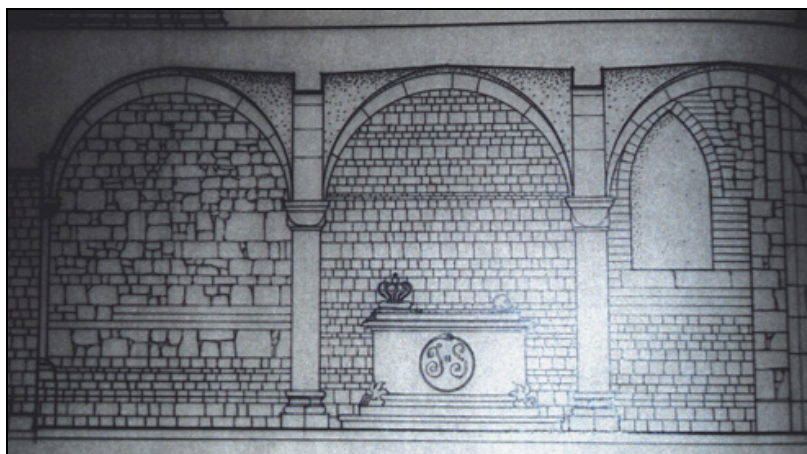
Rys. 7. Widok pionowy ściany zachodniej odnowionej w 1938 r. krypty. Widoczne odsłonięte ceglane okienko po prawej stronie ściany. Układ wątków kamiennych zachowany do czasów obecnych. Rys. A. Szyszko-Bohusza z 4 kwietnia 1938 r.

Fig. 7. Vertical cross-section of crypt renovated in 1938 – western wall.

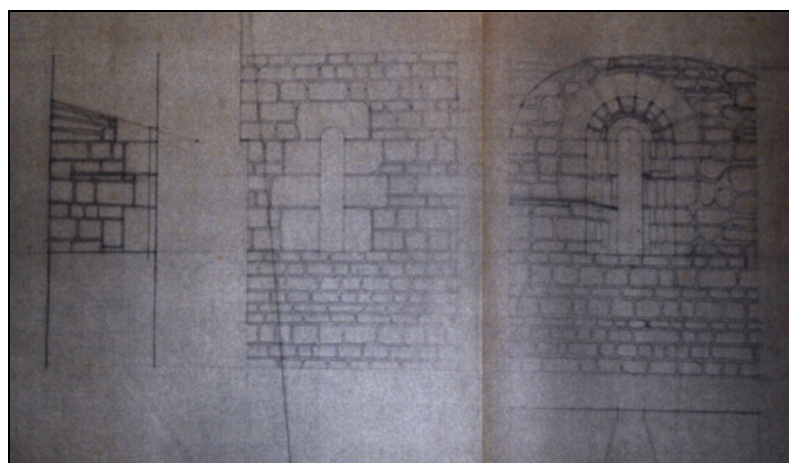
Rys. 8. Rysunki odręczne odsłoniętych okienek przez A. Szyszko-Bohusza w czasie odnowienia krypty w 1938 r.

Fig. 8. Hand sketches of windows exposed by A. Szyszko-Bohusz during crypt renovation in 1938

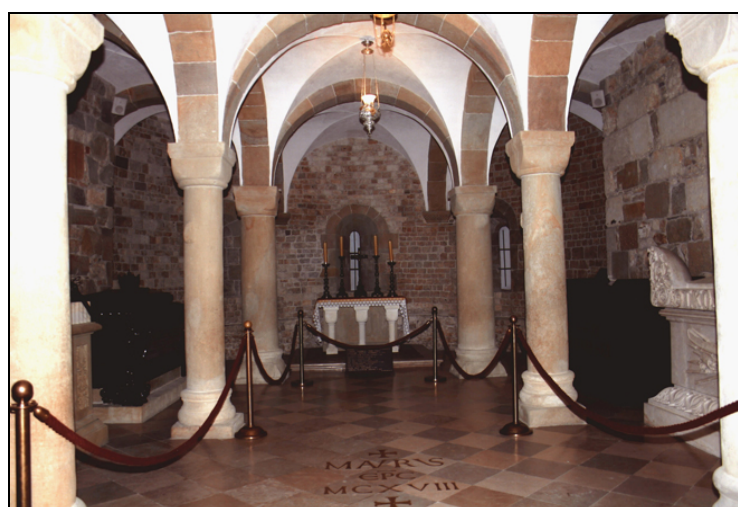
Rys. 9. Widok ogólny z ołtarzem w części centralnej. Stan po konserwacji.

Fig. 9. General view of the central part of crypt with the altar - state after conservation

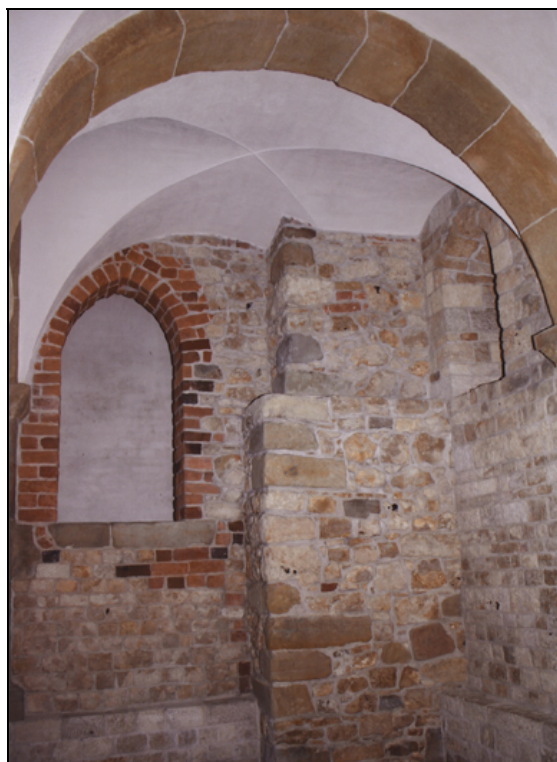
Rys. 10. Południowo-wschodni narożnik krypty. Stan po konserwacji

Fig. 10. South-east corner of crypt – state after conservation
