CZASOPISMO TECHNICZNE
TECHNICAL TRANSACTIONS

3-A/2009

ADAPTACJA ZAMKÓW DO NOWYCH FUNKCJI W DRUGIEJ POŁOWIE XX WIEKU NA WYBRANYCH PRZYKŁADACH MAŁOPOLSKICH

ADAPTATION OF CASTLES TO NEW FUNCTIONS IN SECOND HALF OF THE 20TH CENTURY ON SELECTED CASE STUDIES IN THE MAŁOPOLSKA REGION

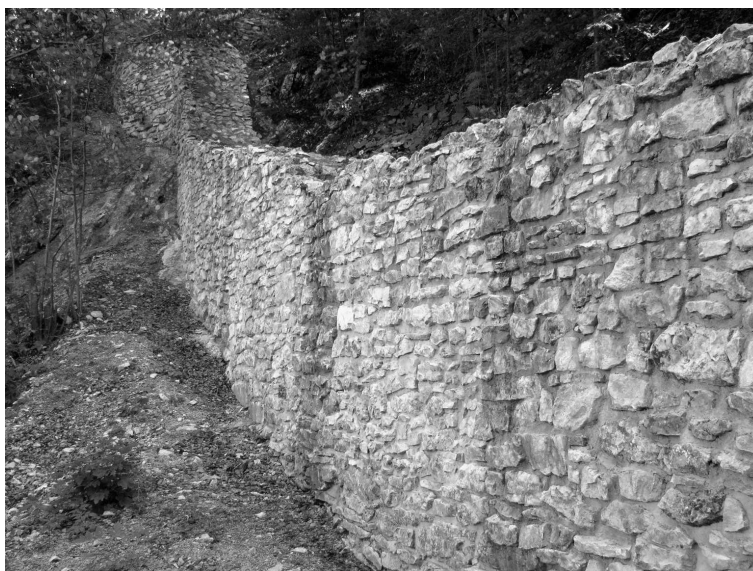
Fot. 1. Zamek Pieniński – rekonstrukcja lica muru kurtynowego

Photo 1. Pieniński Castle – face of the curtain wall reconstruction

W dniu 18 kwietnia 2003 roku ruiny Zamku Pienińskiego zostały wpisane staraniem zarządu Pienińskiego Parku Narodowego do rejestru zabytków i zarządzono prace mające zatrzymać naturalną destrukcję murów. W tym czasie w planach Pienińskiego Parku Narodowego pojawił się pomysł stworzenia ścieżki dydaktycznej oraz ewentualnego uczytelnienia oraz rekonstrukcji układu. Mimo że, biorąc pod uwagę skąpe materiały ikonograficzne, wydawało się to już w fazie planów przedsięwzięciem wysoce dyskusyjnym, to do prac budowlanych przystąpiono w 2007 r. Znaczną część reliktyw architektonicznych pozostających poza terenem udostępnionym turystom oczyszczono z porastającej roślinności, a na tak przygotowanych ścianach fundamentowych zrekonstruowano do wysokości ok. 2,5 m lico muru (fot. 1). Wątki kamienne zabezpieczono przekładkami z blachy, ponadto wokół reliktyw założono instalację odwadniającą. Obiekt pozostaje obecnie bez stałego nadzoru, objęty wyłącznie okresową opieką konserwatorską. Wykonana rekonstrukcja nie wykracza jak dotąd poza udokumentowany archeologicznie układ założenia obronnego, nie popełniono też rażących błędów, próbując „rekonstruować” całość założenia czy wprowadzając czysto hipotetyczne elementy. Godny uwagi pozostaje natomiast problem możliwego uszkodzenia partii autentycznych.

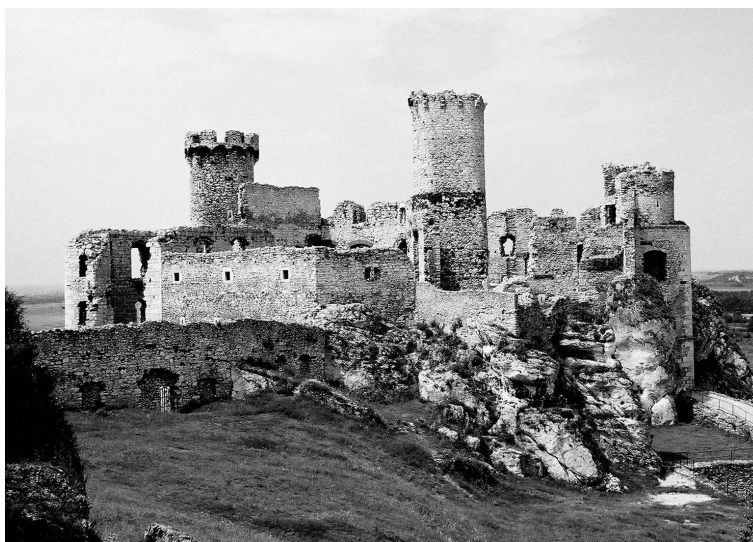
Fot. 2. Zamek w Ogródziencu

Photo 2. Ogródzieniec Castle

Interesującej adaptacji mocno zrujnowanej średniowiecznej warowni dokonano w Ogródziencu (fot. 2). Pierwsze wzmianki o istnieniu założenia obronnego w miejscu dzisiejszych pozostałości zamku pochodzą z końca XIV w.³ Wraz z podobnymi budowlami w Ojcowie, Pieskowej Skale, Smoleniu, Bydlinie, Morsku, Rabsztynie, Pilicy czy Tenczynie stanowił element silnie rozbudowanego systemu średniowiecznych umocnień zachodniego przedmurza Rzeczypospolitej. Pierwotnie zamek był własnością rodu Włódków, jednak okres swojej świetności zawdzięcza opiece rodu Bonerów⁴. Za ich panowania powiększono zarówno system fortyfikacji zamku, jak i jego część mieszkalną, przekształcając średniowieczną warownię w piękną, renesansową rezydencję obronną. W czasie najazdu szwedzkiego w 1702 r. zamek uległ znacznemu zniszczeniu i od tego czasu zaczął chylić się ku ruinie; pomimo to ostatni rezydenci przebywali w zachowanych fragmentach budowli do początku XIX w.

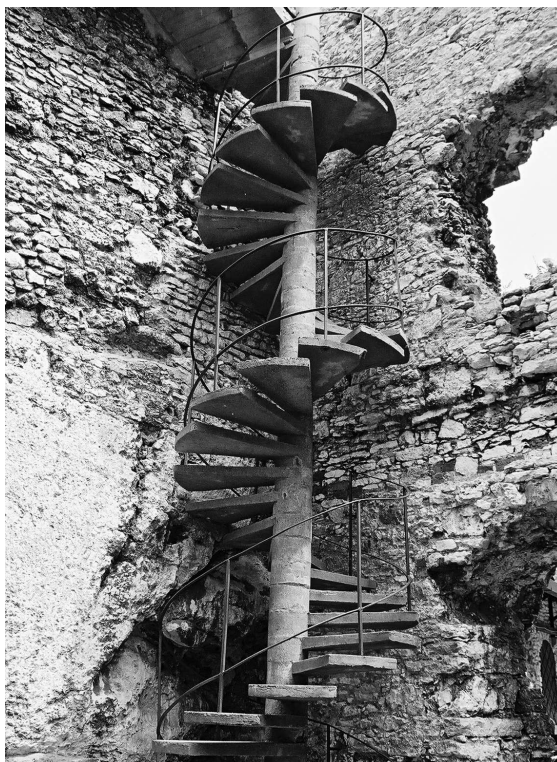
Fot. 3. Zamek w Ogrodzieńcu – współczesna klatka schodowa

Photo 3. Ogrodzieniec Castle – contemporary stairway

Renesansową zachodnią część zamku, tzw. komnaty Bonerów, adaptowano do ruchu turystycznego, wprowadzając żelbetowe klatki schodowe oraz wykonując wykończone płytami kamiennymi stropy – tarasy. Pomieszczenia powstałe w wyniku założenia nowych stropów wykorzystano jako sale ekspozycyjne. Jako ciekawostkę turystyczną wyeksponowano wąż do niewielkiego pomieszczenia pod podłogą jednej z sal (prawdopodobnie do podręcznego skarbcza)⁵ oraz reszty – toalety. Niezbędne wzmocnienia murów, na które składa się system żelbetowych belek, są mało widoczne – można je dostrzec w kilku miejscach, m.in. we wspomnianej już wnęce toalety. W tej części zamku udostępniono również basztę (zwaną Kredencerską) – wewnątrz niej wykonano kręconą, żelbetową klatkę schodową, a na szczycie urządzono taras widokowy. Krenelaż baszty zabezpieczono opaską żelbetową od strony wewnętrznej.

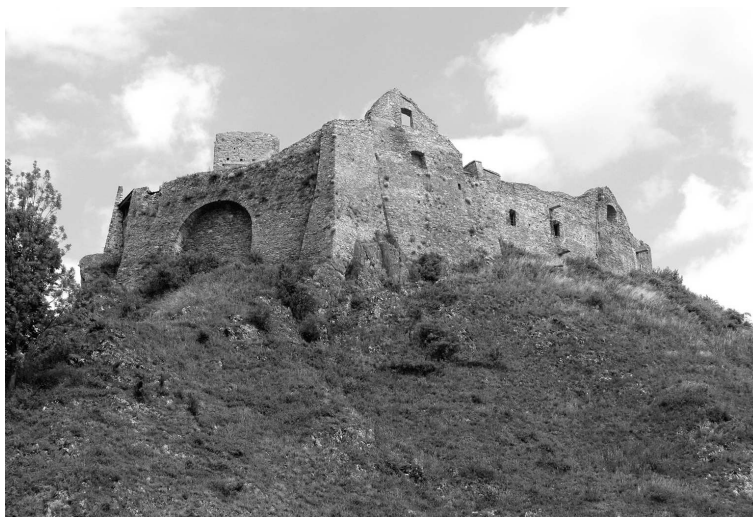
Fot. 4. Zamek w Czorsztynie

Photo 4. Czorsztyn Castle

Innym przykładem średniowiecznej warowni udostępnionej do zwiedzania w formie zabezpieczonej ruiny jest zamek w Czorsztynie (fot. 4). Wybudowany pod koniec XIII w. jako strażnica graniczna ziem Polski, pełnił w latach swojej świetności rolę zarówno obronną, jak i celną. Swoją gotycką kształt zawdzięcza rozbudowie za panowania Kazimierza Wielkiego⁶. Z biegiem lat, przy braku odpowiednich nakładów, stopniowo zaczął popadać w ruinę. Ostatecznie w 1790 roku⁷ zamek wyniszczył powstały od uderzenia pioruna pożar. W stanie całkowitej ruiny dotrwał do pierwszych lat po II wojnie światowej, doraźnie ratowany i zabezpieczony przez ostatnich właścicieli, ród Drohojowskich.

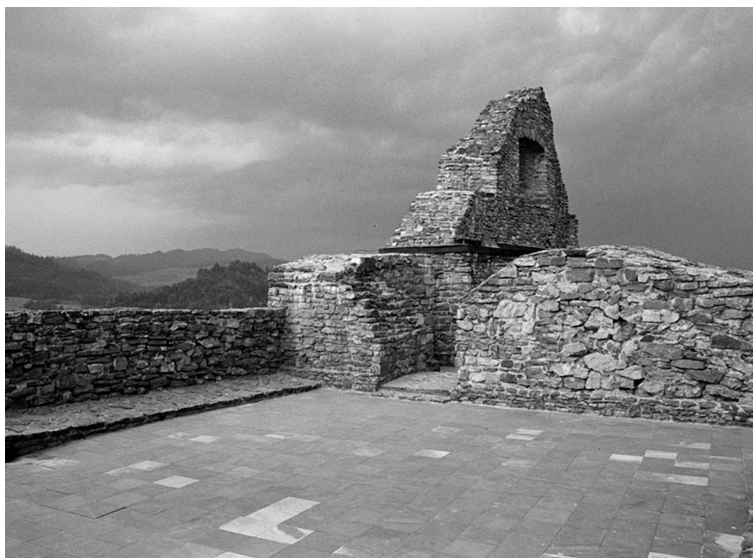
Fot. 5. Zamek w Czorsztynie – taras zamku górnego

Photo 5. Czorsztyn Castle – upper castle terrace

Dużo poważniejsze prace zostały przeprowadzone w celu udostępnienia zamku górnego. Aby usprawnić ruch turystyczny, konieczne stało się opracowanie trasy pozwalającej na bezkolizyjne obejście tej części obiektu. W związku z tym wykonano nową, stalową klatkę schodową prowadzącą z poziomu dziedzińca zamku średniego na piętro zamku górnego. Kręcona klatka wsparta jest na centralnym słupie i nie obciąża tym samym zabytkowej struktury murów. Pozostałości ścian zamku górnego, po częściowym zrekonstruowaniu, uzupełnieniu i wzmocnieniu, przekryto stropem żelbetowym na belkach stalowych. Strop ten w wyraźny sposób kontrastuje z otaczającą zabytkową strukturą, akcentując swoje współczesne pochodzenie i wyłącznie techniczną funkcję. Nowe przekrycie wykorzystano do stworzenia tarasów widokowych, pozwalających na podziwianie zarówno okolicznej panoramy, jak i zabezpieczonych przed wpływami warunków atmosferycznych pozostałości ścian dawnej kaplicy zamkowej i sal pierwszego piętra (fot. 5). Mury zewnętrzne zaizolowano za pomocą przekładek z blachy ołowianej, a tarasy wyłożono płytami kamiennymi.

Salie powstałe pod nowym stropem adaptowano na cele ekspozycyjne i handlowe. Nowe pomieszczenia otrzymały posadzki z płytek klinkierowych, a odkryty dziedziniec górnej partii, podobnie jak dziedziniec zamku średniego, wybrukowano otoczkami. Ciekawostką architektoniczną stanowi wyeksponowana w tej części zamku cysterna na wodę, którą można obejrzeć z przewieszzonego nad nią drewnianego podestu. Pierwsza część zamku w Czorsztynie została przekazana do użytkowania w 1994 r.¹⁰; w późniejszych latach dodawano do trasy turystycznej kolejne fragmenty ruin. W ostatnim czasie udostępniono do zwiedzania tzw. Basztę Baranowskiego – w jej wnętrzu, po wprowadzeniu nowych stropów i stalowej klatki schodowej, urządzono salę wystawową, a nad nią kolejny taras widokowy.

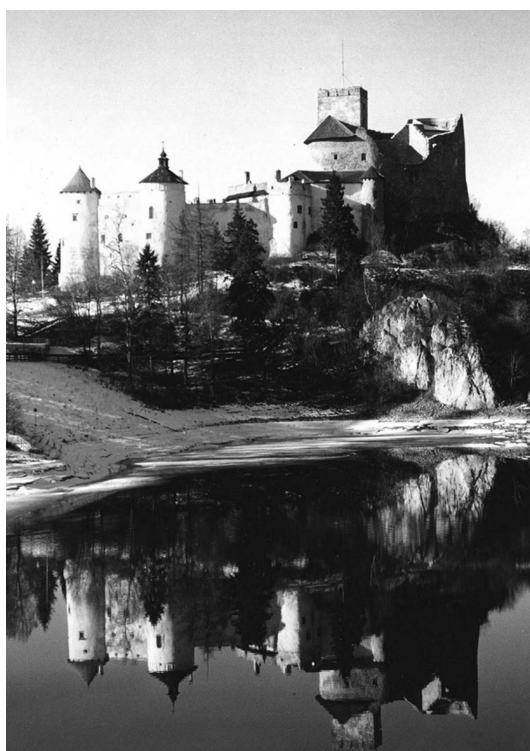
Fot. 6. Zamek w Niedzicy

Photo 6. Niedzica Castle

Ewenementem w skali kraju, ze względu na zachowaną do chwili obecnej funkcję mieszkalną, jest zamek w Niedzicy (fot. 6). Pierwsze założenie obronne, składające się z zabudowy drewnianej otoczonej prostym umocnieniem, pojawiło się na wysokiej skale nad Dunajcem prawdopodobnie już w drugiej połowie XIII w. Od czasu powstania zamek był wielokrotnie rozbudowywany, stale zwiększano jego walory użytkowe i obronne. Ostatni właściciele, ród Salamonów, zamieszkiwał w Niedzicy do jesieni 1943 r.¹¹ W zimie 1945 roku obiekt został całkowicie splądrowany¹² – Armia Czerwona oraz okoliczna ludność rozkradli wyposażenie, a to, czego nie dało się zabrać, zniszczono lub spalono na dziedzińcu. Ocalała jedynie konstrukcja dachu, co uchroniło mury od niszczących wpływów atmosferycznych, a zamek od popadnięcia w całkowitą ruinę.

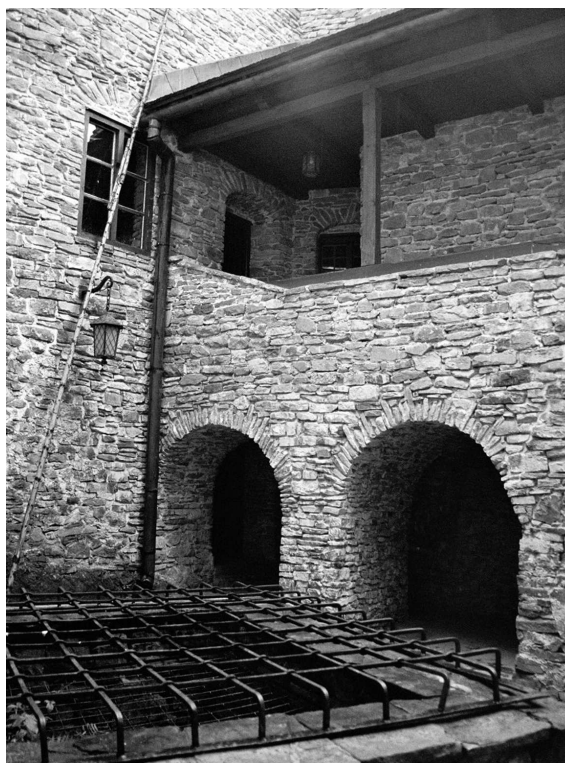
Fot. 7. Zamek w Niedzicy – rekonstrukcja ganku zamku g6rnego

Photo 7. Niedzica Castle – reconstruction of upper castle porch

W latach 1994–1995 uzupełniono ściany i stropy oraz wykonano dodatkowe zadanie we wschodniej części zamku górnego. Ta nieco kontrowersyjna częściowa rekonstrukcja układu historycznego powodowana była koniecznością zapewnienia stężenia konstrukcyjnego odsłoniętych do tej pory fragmentów ścian kurtynowych. Konserwatorzy i projektanci w swej pracy odtworzyli układ drewnianego ganku (fot. 7), opartego na arkadowym krążganku pochodzącym z czasu rozbudowy zamku przez Berzeviczych-Schwarzów (druga połowa XIV w.). Do rekonstrukcji użyto naturalnego tworzywa – charakterystycznego dla murów zamkowych kamienia wapiennego i drewna. By możliwe było czytelne rozróżnienie, nowe partie murów oddzielono od historycznej tkanki szerszą spoiną. Równoległe z pra-

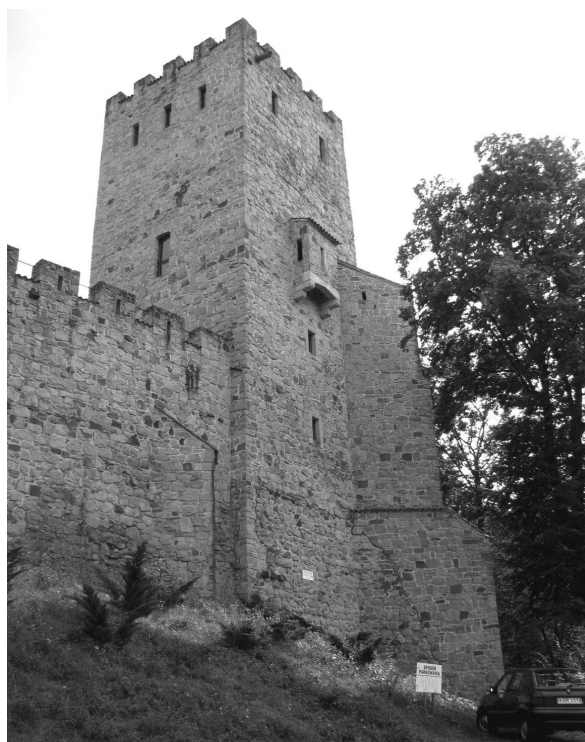
Fot. 8. Zamek Tropsztyn w Wytrzyszczce

Photo 8. Tropsztyn Castle in Wytrzyszczka

Mocno kontrowersyjnym przykładem rekonstrukcji zabytkowej warowni jest zamek Tropsztyn, położony na granicy miejscowości Witkowice Dolne i Wytrzysszcza (fot. 8). Wzniesiony został na zachodnim brzegu Dunajca, w miejscu, gdzie od końca XIII w. znajdowała się strażnica strzegąca szlaku handlowego prowadzącego z Polski na Górne Węgry przez tzw. Bramę Sądecką. Pierwsze założenie obronne powstało tam jako prywatna warownia obronno-mieszkalna, wybudowana przez Zbrostawa lub Zbigniewa z rodu Ośmiorogów¹⁸. Stanowiły je mur kamienny oraz cylindryczna wieża, zniszczona w wyniku obsunięcia się gruntu. Pod koniec XIV wieku, kiedy to zamek przejął we władanie ród Chebdów, dokonano jego rozbudowy: wzdłuż południowego odcinka muru powstały budynki mieszkalne (przystosowane również do celów obronnych) i gospodarcze, a także wieża obronna na rzucie kwadratu. Fakty te udało się ustalić dzięki pracom archeologicznym, historycznym i architektonicznym, prowadzonym przez H. Rojkowską, W. Niewaldę i E. Dworaczyńskiego¹⁹.

Najbardziej charakterystycznym elementem zamku Tropsztyn jest wieża widokowa, powstała w miejscu piętnastowiecznej baszty mieszkalnej. Obecnie graniasta budowla ma pięć kondygnacji, żelbetową klatkę schodową i szyb windy, a na najwyższym poziomie taras widokowy. Do wieży od północnej strony dodano potężną przyporę, której ślady odnaleziono podczas wykopaliśk archeologicznych.
