Analiza stanu zachowania drewnianych stropów w Auli Leopoldyńskiej Uniwersytetu Wrocławskiego oraz w budynku głównego dworca kolejowego we Wrocławiu

Analysis of the condition of preservation of wooden ceilings in the Leopoldina Assembly Hall at Wrocław University and in the building of the main railway station in Wrocław

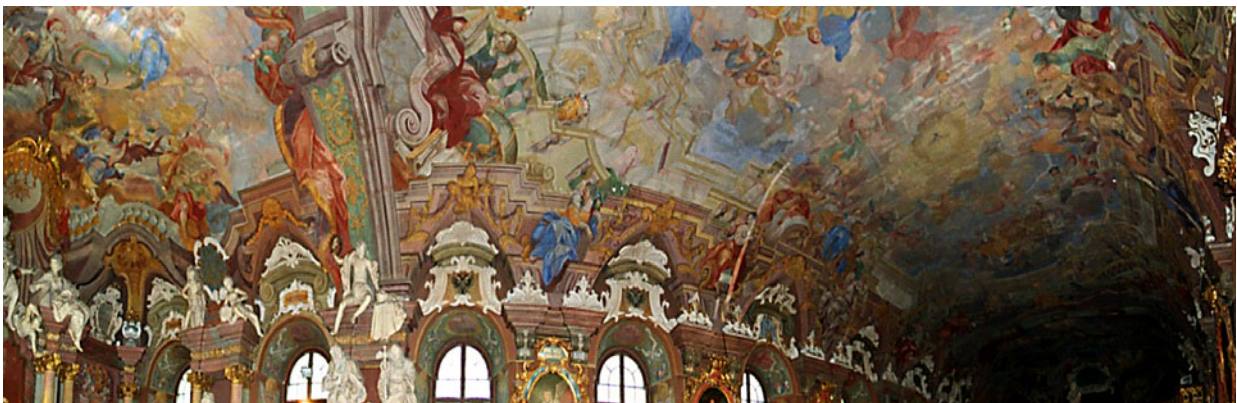
Rys. 3. Sufit – sklepienie pozorne Auli Leopoldyńskiej
 Fig. 3. The ceiling – apparent vault of The Leopoldina Hall

The construction conservator's works aimed at preservation of this unique all over the world object require the analysis of the condition of preservation of the wooden elements of the ceiling, the condition of preservation of steel plate girders and the condition of preservation of the construction elements of the apparent vault made of wood.

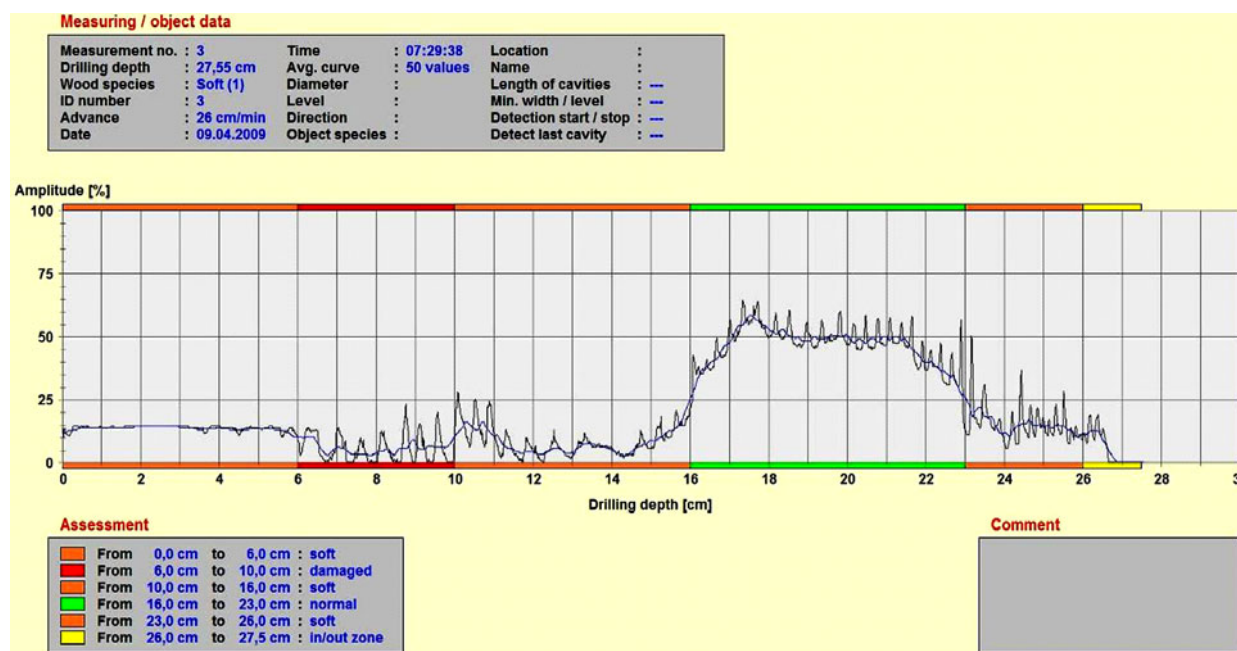
Badania rezystograficzne ukierunkowano na określenie stanu zachowania tkanki drzewnej w elementach konstrukcyjnych. Wykonano je z użyciem rezystografu IML RESI F-400S. Metoda ta oparta jest na pomiarze oporu skrawania zapisanego w formie wykresu, podczas nawiercania elementu. Wiercenia wykonywano cienkim, elastycznym wiertłem o średnicy 3mm. W przypadku stropu Auli w celu uniknięcia przewiercenia się w strefę zdobionych polichromią tynków, rozłożonych bezpośrednio na podniebieniu stropu dylowego, odwierty wykonywano do szacowanej każdorazowo bezpiecznej głębokości, wynikającej z porównania wysokości dyla. Wyniki badań przedstawiono w postaci wykresów zależności amplitudy oporu od głębokości odwiertu, dla każdego punktu pomiarowego (rys. 10).

The resistographic investigations were focused on qualification of the condition of preservation of wood tissue in the constructional elements. They were made with the use of resistograph IML RESI F-400S. This method is based on measurement of cutting resistance while drilling in element, written down in the format of a graph. Drillings were executed with thin, elastic boring bit of 3 mm in diameter. In the case of the ceiling of the Hall, in order to avoid drilling through in the zone adorned with plaster polychromy, spread directly on the intrados of plank ceiling, the bored holes were made up to the safe depth, which each time had been earlier estimated by comparing the height of the plank. The results of investigations were introduced in the form of graphs of dependence of the amplitude of resistance on the depth of bored hole, for each measuring point (fig. 10).

Rys. 10. Przykładowe wyniki pomiarów rezystograficznych dla belki stropu nad salą reprezentacyjną Dworca Głównego
 Fig. 10. An example of results of resistographic measurements for the ceiling beam over the stately hall of the Main Railway Station

W przypadku stropów w budynku Dworca Głównego na podstawie przeprowadzonych badań materiałowych i badań rezystograficznych, wykonanych obliczeń sprawdzających oraz przeprowadzonej analizy stanu i przyczyn ich zniszczenia, zdecydowano, że do bezwzględного zachowania i remontu kwalifikują się XIX wieczne stropy drewniane o bogatym wystroju i szczególnie wartościowej historycznej konstrukcji. Pozostałe stropy, bez ozdobnego wystroju, we wszystkich częściach budynku i na wszystkich kondygnacjach, zniszczone w różnym stopniu, nie stanowiące cennej substancji zabytkowej, kwalifikują się do wymiany, z uwagi na znaczną utratę cech technicznych.

In the case of ceilings in the building of the Main Railway Station, on the basis of conducted material tests and resistographic investigations, the calculations made for checking and the conducted analysis of their condition and the causes of their destruction, it was decided that XIX century wooden ceilings with rich decorations and of particularly valuable historical construction absolutely deserve preservation and repair. The remaining ceilings, without decorative elements, in all parts of the building and on all storeys, worn out to various extent, which do not make valuable antique substance, are qualified to be replaced, regarding their considerable loss of technical features.
