## Ikonostas cerkwi z Miękisz Starego (krótka analiza konserwatorska)

### The iconostasis from the ceriew in Miękisz Stary (a brief conservational analysis)

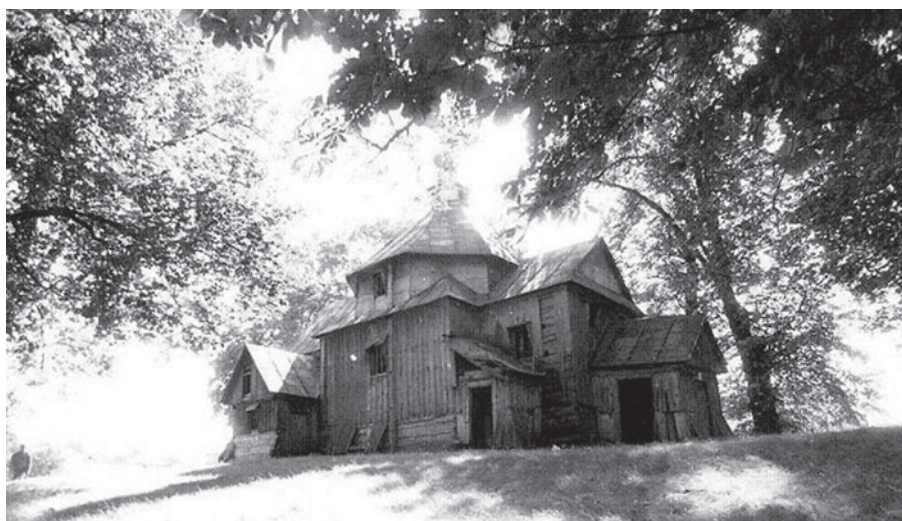
Rys. 1. Cerkiew w Mięksiszu Starym, fotografia z 1987 roku, (z archiwów Zbiorów Sztuki Cerkiewnej Muzeum Zamku w Łańcucie)  
 Fig. 1. Cerkiew in Mięksisz Stary, 1987 (from the archives of the Department of the Eastern Church Art in the Museum of the Łańcut Castle)

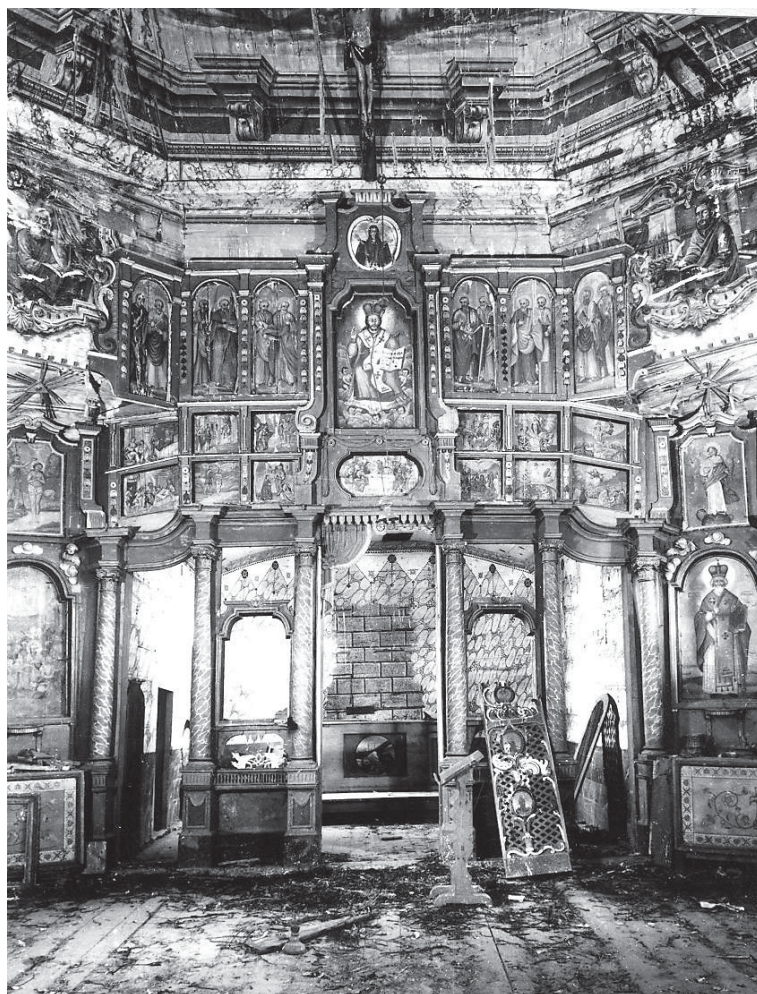
Rys. 3. Wnętrze cerkwi w Miększisz Starym wraz z ikonostasem, fotografia z 1964 roku, (z archiwów Działu Sztuki Cerkiewnej Muzeum Zamku w Łańcucie)

Fig. 3. Interior of the Orthodox church in Mięksisz Stary along with the old iconostasis, 1964 (from the archives of the Department of the Eastern Church Art in the Museum of the Łańcut Castle)

Archiwalne zdjęcie przedstawiające wnętrze cerkwi wraz z ikonostasem (rys. 3), oraz szkice wykonane podczas późniejszej jego rozbiórki (rys. 4), stanowią unikatową dokumentację o niezwykle ważnym znaczeniu konserwatorskim. Stanowi ona wyznacznik tego, w jaki sposób ikonostas powinien być na nowo złożony razem i pokazuje jak był on umiejscowiony w świątyni.

The archive photo, showing the interior of the church together with iconostasis, (fig. 3) as well as the sketches made during his subsequent demolition, (fig. 4) make a unique documentation of a conservational importance. It is a determinant of how the iconostasis should be re-submitted together and shows how it was placed in the temple.
