Krypta pod kaplicą Morstinów w Wieliczce. Rekonstrukcja, konserwacja, adaptacja

The crypt under the Morstins' Chapel in Wieliczka. Reconstruction, conservation, adaptation

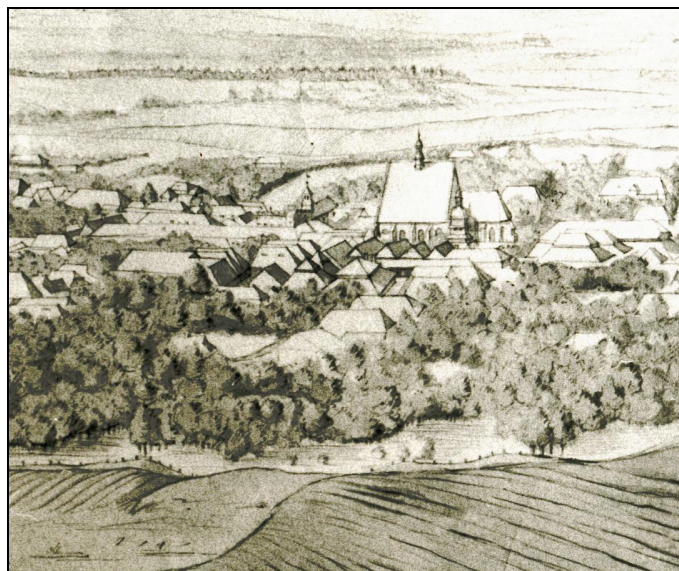
Rys. 1. Wieliczka. Fragment panoramy miasta z XVIII w. W centrum widoczny zburzony kościół gotycki z kaplicą grobową Morstinów nakrytą kopułą na wysokim bębnie. Kopia rysunku wykonana przez A. Długosza w 1960 r. ze zbiorów autora

Fig. 1. Wieliczka. A fragment of the panorama of the 18th century town. In the centre: the ruined Gothic church with the sepulchral chapel of the Morstins, covered with a dome placed on a high drum. A copy of the drawing made by A. Długosz in 1960. From the Author's archives

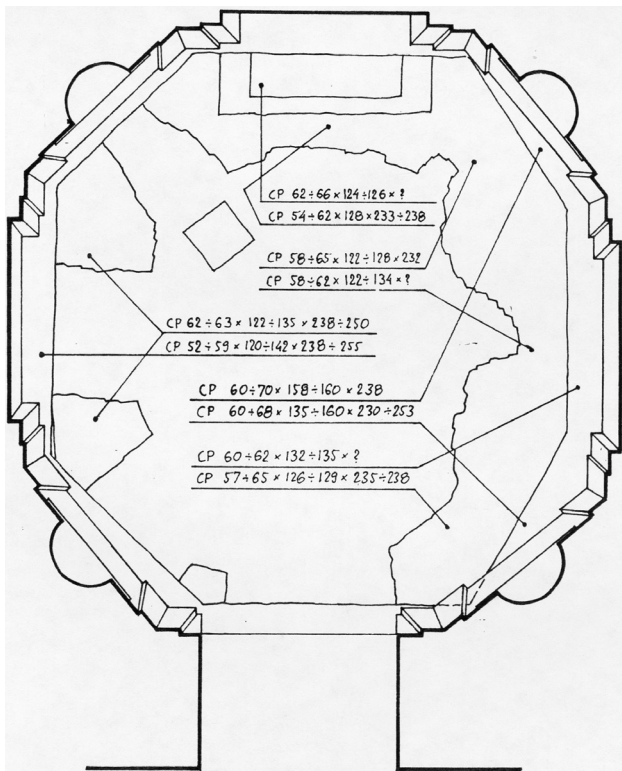
Rys. 6. Inwentaryzacja zachowanych relikwii w odgruzowanej krypcie w 1991 r. Rys. arch. Jan Janczykowski
 Fig. 6. The inventory of the preserved remains after the rubble was removed from the crypt in 1991. Drawing by architect Jan Janczykowski

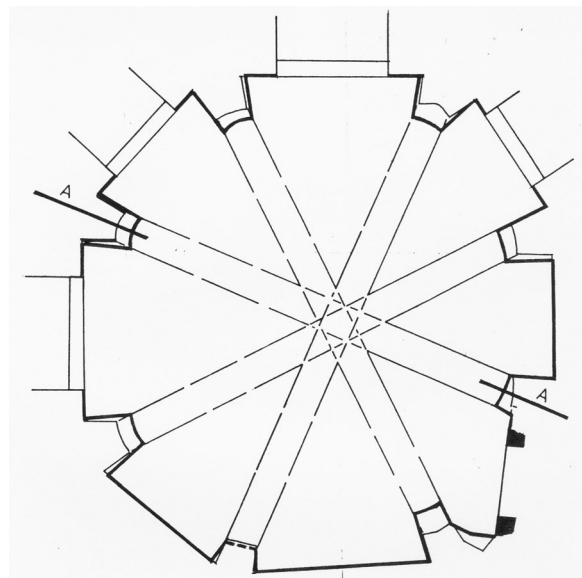
REKONSTRUKCJA SKLEPIENIA (SCHEMAT) 1:50

Rys. 7. Schemat rekonstrukcji sklepienia nad kryptą według zachowanych fragmentów żeber. Proj. arch. J. Janczykowski, 1991
 Fig. 7. The scheme of the reconstruction of the vault over the crypt according to the preserved fragments of the ribs. Project by architect J. Janczykowski, 1991

After the rubble had been removed and suitable consultations and economic analyses had been made, having the full support of Janusz Smólski¹² from the Monuments Conservation Enterprise in Kraków, it was decided in 1991 to reconstruct the brick vault of the crypt according to the 17th century methods. Without unnecessary detailed projects, only under the constant supervision of the engineer Jerzy Tylutki from Kraków, the young scientists, employed in the 'Wawel' Department of the Monuments Conservation Workshop in Kraków, built the vaulted ceiling of the crypt successfully¹³.

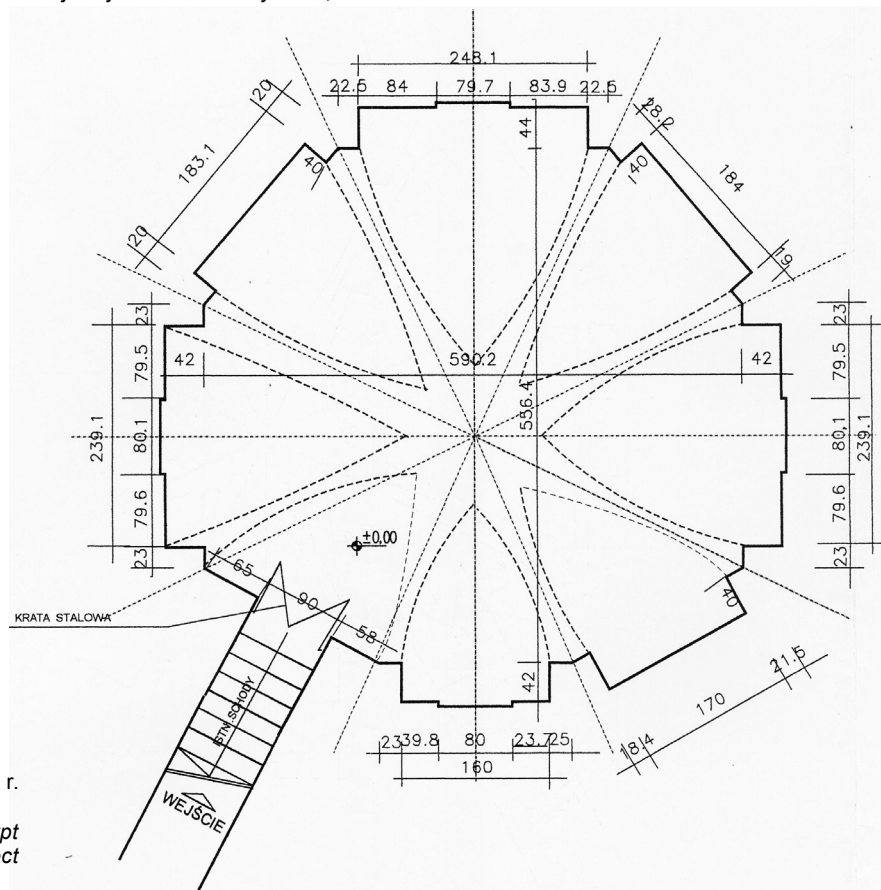
Rys. 8. Inwentaryzacja krypty z 2009 r. Autor: arch. Bogusław Kulka
 Fig. 8. The inventory of the crypt made in 2009. The author: architect Bogusław Kulka

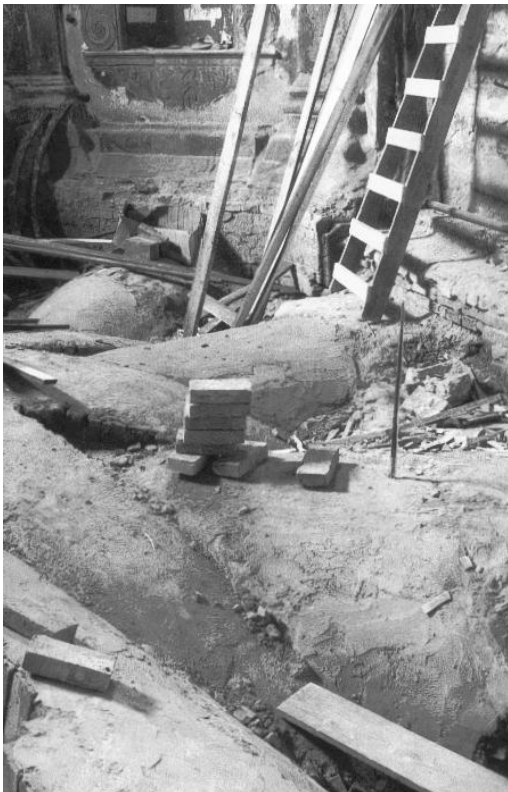
Rys. 9. Widok fragmentu odtworzonego sklepienia nad kryptą grobową od góry kaplicy Morstinów. Fot. A.J. Gaczoł, 1991
 Fig. 9. The view of the fragment of the reconstructed vault over the sepulchral crypt as seen from the top of the Morstins' chapel. Photo by A.J. Gaczoł, 1991

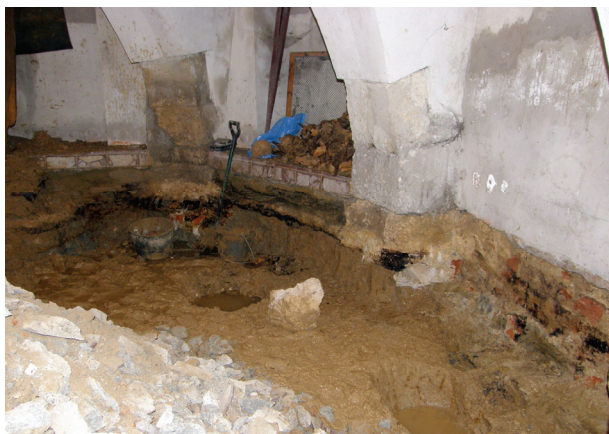
Rys. 13. Prace przy pogłębianiu krypty. W środku zdjęcia, u podstawy żebra widoczne szczątki szkieletów, które zostały pochowane pod posadzką krypty. Widoczna również woda gruntowa, zbierająca się w wykopach. Fot. A.J. Gaczoł, 2009

Fig. 13. The works aiming at deepening the crypt. In the centre: the remains of the skeletons, buried under the floor of the crypt, at the foundation of the rib and the ground water gathered in the ditch. Photo by A.J. Gaczoł, 2009
