Jerzy Skarbek*
Andrzej Peszko**

Kamienica mieszczańska w Brzegu. Geneza, formy rozwoju oraz sposoby dekoracji fasad i elewacji na podstawie wyników badań i prac konserwatorskich przeprowadzonych w latach 1998-2009

Tenement houses of burgesses in Brzeg. The origin, forms of development and ways of decorating facades and elevations on the basis of research results and conservation work conducted in the years 1998-2009

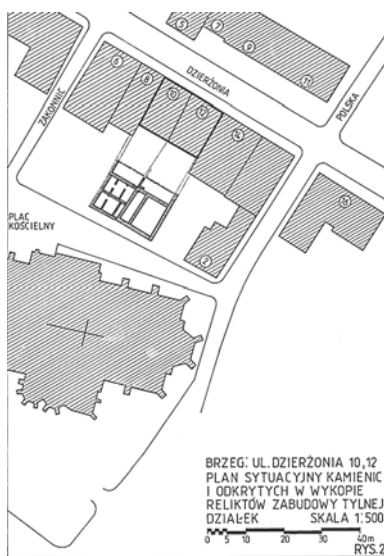
Rys. 1. Lokalizacja kamienic i parceli ul. Dzierżonia 10 i 12 w ciągu zabudowy pierzejowej

Fig. 1. Location of the tenement houses and building plots at 10 and 12 Dzierżonia Street within the frontage development

ained tenement houses⁶. At a certain stage of their medieval development one building seems to have occupied both plots which has been confirmed by the discovery of a Gothic façade and the fact that both parts were joined by Gothic communicating doors⁷. During the research on both plots it was found out that their southern boundary was originally constituted by a curtain wall built from erratic stones, which was also a cemetery wall surrounding from the north the graveyard by St. Nicholas' Church. The wall was founded on filled in cellars of medieval outhouses with wooden skeleton construction. The next transformations of outhouses took place during the Renaissance and Baroque periods. The outhouses erected then with their gable layout can be seen on sketches drawn about 1750 by F.B. Wernehr. Towards the end of the 18th and at the beginning of the 19th century, sanitary objects were built on the plots, the remains of which were sanitary containers found in the northern part of the outbuildings⁸. The range of the building development enclosed by the streets: Dzierżonia, Polska, Plac Kościelny and Zakonnic, is documented in e.g. "Conservatory conclusions for the demolition – clearing plan for the historic centre of Brzeg" prepared in 1953 by Monument Conservation Office from Poznań. Eventually the outbuildings in the described quarter were dismantled during the 1960s.

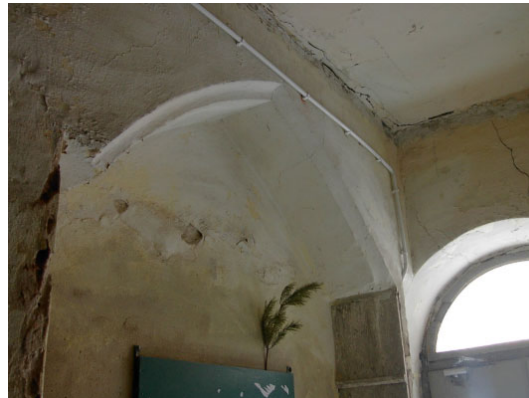
Rys. 3 Brzeg, ul. Reja 7, ostrołuczna, arkadowa wnęka na parterze kamienicy. Foto A. Peszko
Fig. 3. Brzeg, 3 Rej St., ogival arcaded recess in the tenement house ground floor. Photo A. Peszko

used in cellars; especially barrel vaults with full arches, sometimes slightly pointed were applied. In the examined cellars in the front section of the tenement houses at 10 and 12 Dzierżonia St., it was discovered that they were initially covered with a ceiling which later, though still within the tradition of Gothic constructions, was replaced with vaults. No Gothic vault has been found in the above – ground parts⁹ of any of the tenement houses in Brzeg. Particular rooms were usually covered with beam ceilings, which sometimes were supported by arcaded set-offs. Traces of such a set-off were found in the tenement house at 12 Dzierżonia St. Using arcaded alcoves in ground floor interiors seems to have been a fairly common practice. Such ogival alcoves can be found in the hall of the tenement house at 7 Rej St., and in the front room (currently a shop) in the tenement house at 4 Staromiejska St. The jambs of

the arcade at 7 Rej St. was made from brick with cavetto moulding (fig. 3). Arcaded alcoves, but with segmental arches, are also encountered in the tenement houses with modern walls.
