Olgierd Puła\*  
Wojciech Puła\*

## Realizacja nowych obiektów usytuowanych w zwartej zabudowie miejskiej i ich wpływ na otoczenie

## Construction of new buildings in vicinity of old structures and their impact on the surrounding

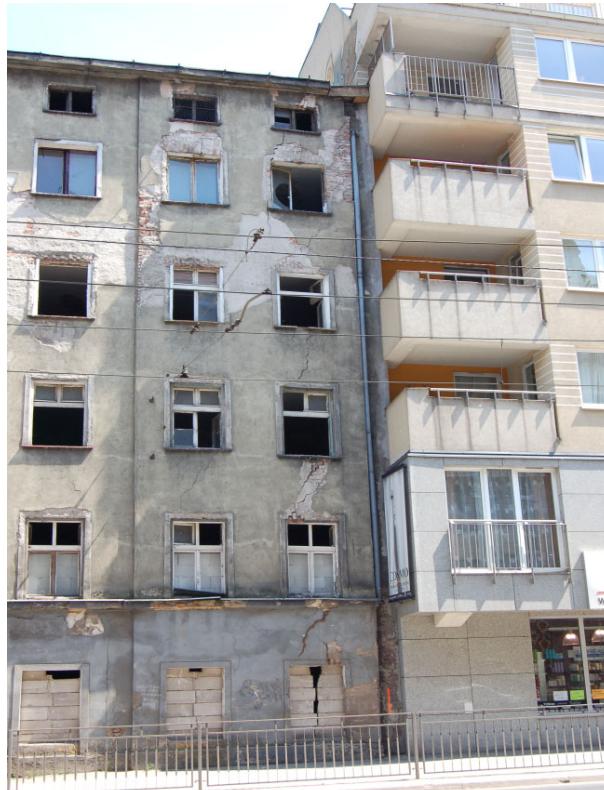
Rys. 1. Elewacja frontowa budynku starego i budynku „plombowego”

Fig. 1. Front facade of old building and an “infill” building

dla samochodów mieszkańców. Z tego powodu dla nowego budynku zaprojektowano płytę fundamentową na poziomie 3,8 m poniżej powierzchni terenu [3]. Ściana wykopu od strony ulicy zabezpieczona została ścianką stalową podpartą zastrzałami z dwuteowników. Zastrzały przenosiły siłę na głowice pali stalowych wbitych w podłożę gruntowe poniżej płyty fundamentowej. Stanowiło to utrudnienie przy wykonywaniu płyty, ponieważ należało zostawić otwór w płycie, który mógł być zabetonowany dopiero po zdemontowaniu zastrzałów. Ścianka stalowa podpierająca naziem od strony podwórka została zakotwiona przy pomocy kotew iniekcyjnych. Największy problem był z wykonaniem płyty fundamentowej w sąsiedztwie sąsiedniego starego budynku. Wzmocnienie ławy fundamentowej ściany szczytowej wykonano techniką podbijania. Po wykonaniu płyty fundamentowej nowego obiektu okazało się, że  $D_{\min}$  dla wzmacnionej starej ławy wynosi około 0,2 m; co nie spełnia wymogów normy (min 0,5 m). Również nośność wzmacnionej ławy w takim momencie prac fundamentowych nie spełnia warunku I stanu granicznego. Po wykonaniu 40 cm grubości płyty fundamentowej oczywiście warunki zostały spełnione, ale przez krótki okres czasu stabilność ściany szczytowej starego budynku była zagrożona. Taka sytuacja spowodowała „klasyczne” uszkodzenia konstrukcji starej zabudowy (rys. 1 i 2).

building was in danger. Such a situation caused “classic” damage to the structure of old buildings (fig. 1 and 2)

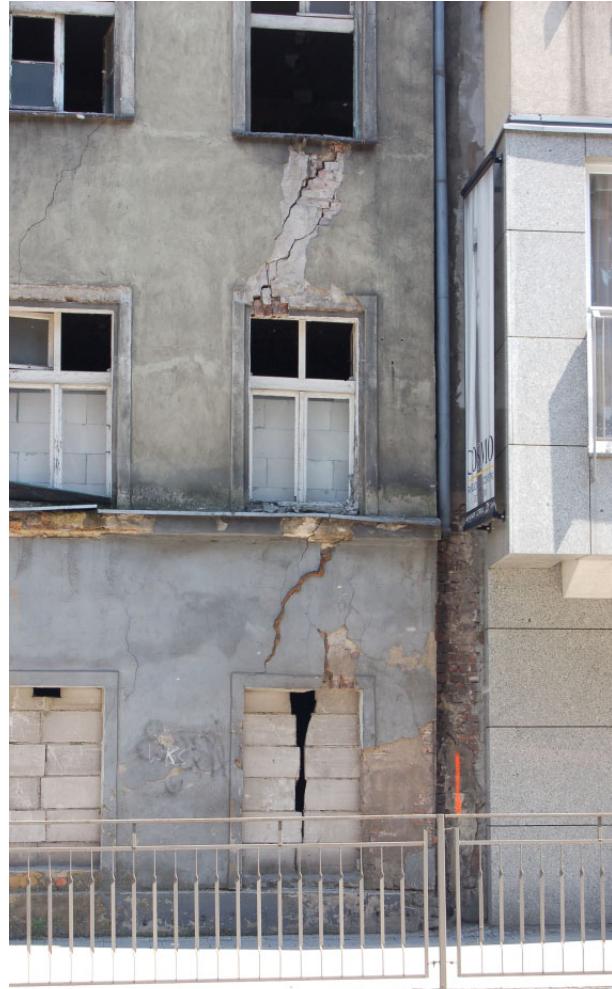
Rys. 2. Uszkodzenia w poziomie przyziemia starego budynku powstałe w wyniku osiadania fundamentu ściany szczytowej  
Fig. 2. Damage of the ground floor of the old building caused by the settlement of the gable wall foundation

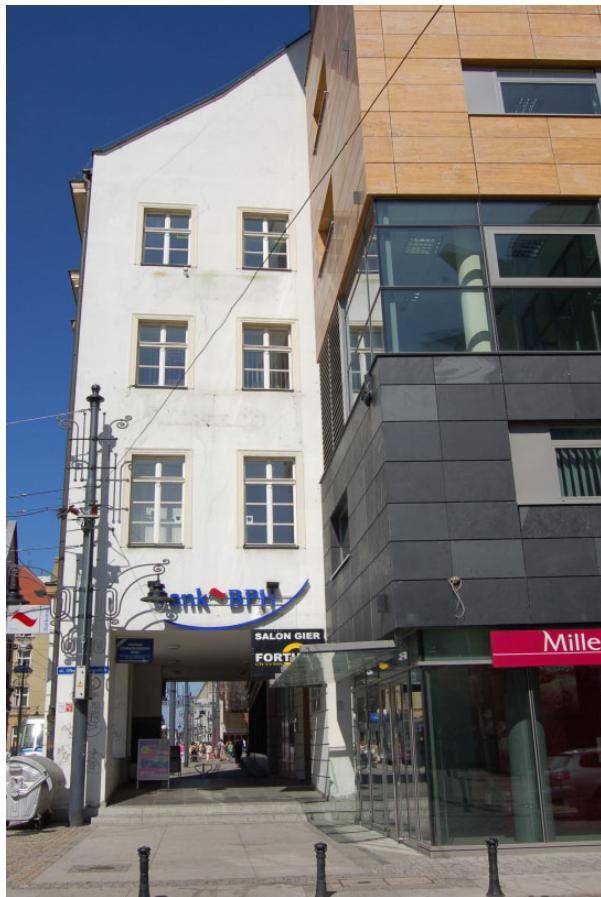
Rys. 3. Na pierwszym planie budynek dobudowany, w głębi spękana ściana szczytowa budynku istniejącego  
Fig. 3. Annexed building – in the foreground and cracked gable wall of the existing building – in the background

strony ściany szczytowej (nie nośna) sąsiada. Sąsiedni budynek o charakterze usługowym (biurowiec) jest pięciokondygnacyjny o ścianach nośnych prostopadle usytuowanych do ściany szczytowej (rys. 3). W wyniku prowadzonych w istniejącym budynku modernizacji wykonano duże otwory w ścianach nośnych przesklepione nadprożami. Sztywność przestrzenna bryły budynku uległa zmniejszeniu, a ściana

on the other side a gable wall (not the load-bearing wall) of the “neighbor.” The neighboring building is a five-storied commercial (office) building with load-bearing walls perpendicular to the gable wall (fig. 3) As a result of modernization performed in the existing building large holes spanned with lintels were made in the load-bearing walls. The spatial rigidity of the building

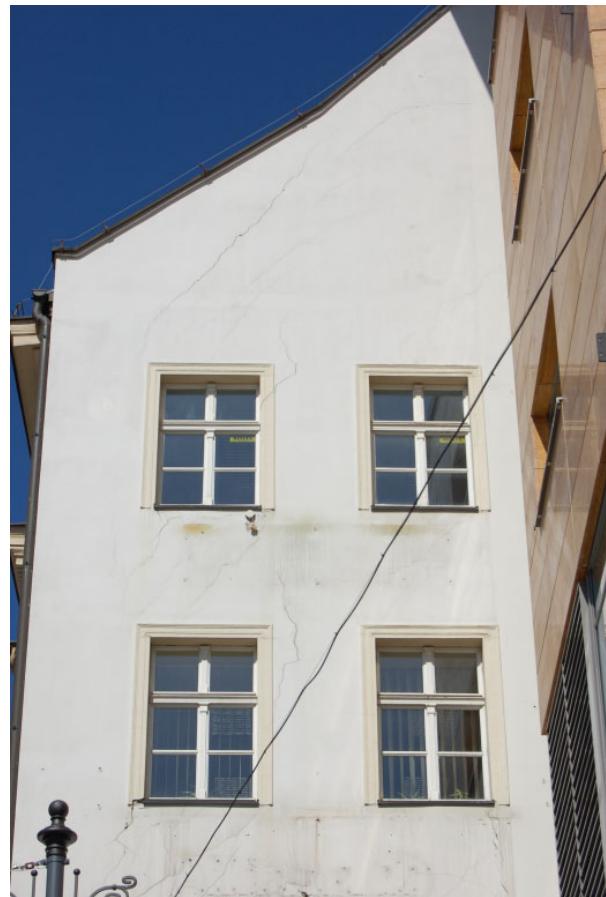
Rys. 4. Ukośne spękania ściany szczytowej spowodowane osiadaniem dalszej części ściany szczytowej istniejącego budynku  
Fig. 4. Diagonal cracks of the gable wall caused by the settlement of the further section of the gable wall of the existing building

Nośność starego fundamentu wynikała jedynie z szerokości fundamentu która wynosiła 0,95 m i była mniejsza niż obciążenia obliczeniowe przekazywane przez pięciokondygnacyjną ścianę szczytową o grubości od 0,7; 0,5; 0,35 do 0,25 m. W trakcie wznoszenia nowego budynku wystąpiły znaczne ukośne spękania (rys. 4) ściany szczytowej oraz wewnętrznych prostopadłych ścian nośnych istniejącego budynku. Właściciel budynku starego zażądał odszkodowania od właściciela dobudowywanego budynku.

The source of load-bearing capacity of the old foundation was only the foundation width which was 0.95 m and it was smaller than the calculation loads transferred by the five-storied gable wall whose thickness was from 0.7, 0.5, 0.35 to 0.25 m. During construction of the new building significant diagonal cracks appeared (fig. 4) on the gable wall and inner perpendicular load-bearing walls of the existing building. The owner of the old building demanded compensation from the owner of the annexed building.

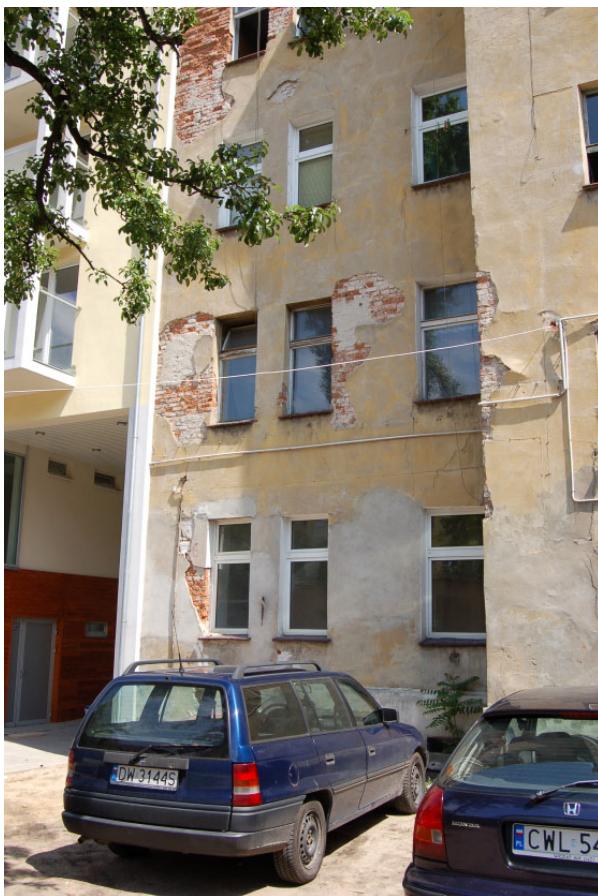
Rys. 5 Budynek plombowy przylega do ściany szczytowej budynku wybudowanego na początku dziewiętnastego wieku.  
Fig. 5 Infill building adjoins the gable wall of the building built at the beginning of the 19th century

Również w tym przypadku mamy do czynienia z zabudową plombową. Zabudowano działkę między dwoma istniejącymi budynkami, które zbudowano w roku 1910. Obydwa graniczące z zabudowywaną działką budynki wykonane zostały w technologii tradycyjnej: ściany murowane z cegły pełnej, stropy drewniane – bez wieńców, więźba drewniana. Zagęszczenie fundamentów wzgółdem poziomu terenu 1,5 m a wzgółdem poziomu posadzki piwnicy ( $D_{min} = 0,2$  m). Linia zabudowy to krawędź chodnika od strony działki. W nowym budynku (rys. 5) zaprojektowano garaż podziemny a więc najbardziej optymalną formą posadowienia była płyta fundamentowa posadowiona 2,5 m poniżej poziomu terenu to znaczy około 1 m poniżej poziomu posadowienia fundamentów sąsiednich budynków. Tak jak w poprzednich przypadkach projektant zaproponował a wykonawca podjął się wykonać wzmacnienie fundamentów techniką „podbijania”. Skutki widoczne są na rys. 5 i 6

Also in this case we are dealing with an infill building which was constructed between two existing buildings which were constructed in 1910. Both of them were built in traditional technology: solid brick walls, wood floors – no tie beams, timber roof truss system. The foundation is 1.5 m below ground level and below the basement floor ( $D_{min} = 0.2$  m.) The setback line is the edge of the sidewalk from the side of the plot. An underground garage was designed in the new building (fig. 5) so the most optimal form of foundation was the foundation slab placed 2.5 m below ground level that is about 1 m below the foundation of the neighboring buildings. Just like in the case of the other examples the designer suggested strengthening the foundation by underpinning. fig. 5 and 6 show the effects.

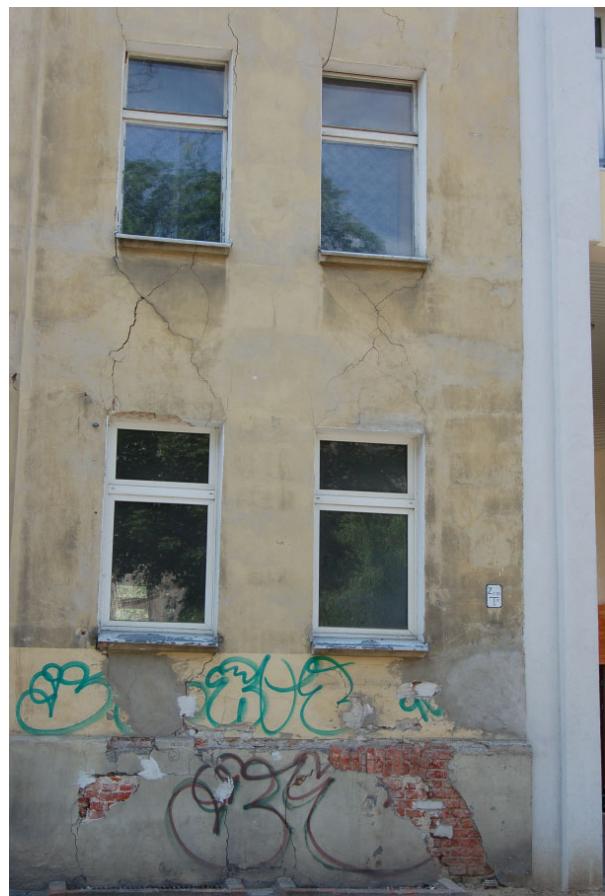
Rys.6 Uszkodzenia w poziomie przyziemia budynku istniejącego wywołane osiadaniem ściany szczytowej  
Fig. 6 Damage at the ground floor level of the existing building caused by the settlement of the gable wall
