Jacek Ścigallo\*

## Modernizacja magazynu książek w budynku biblioteki uniwersyteckiej UAM w Poznaniu

### Modernisation of a book storehouse in a building of the Poznan University library

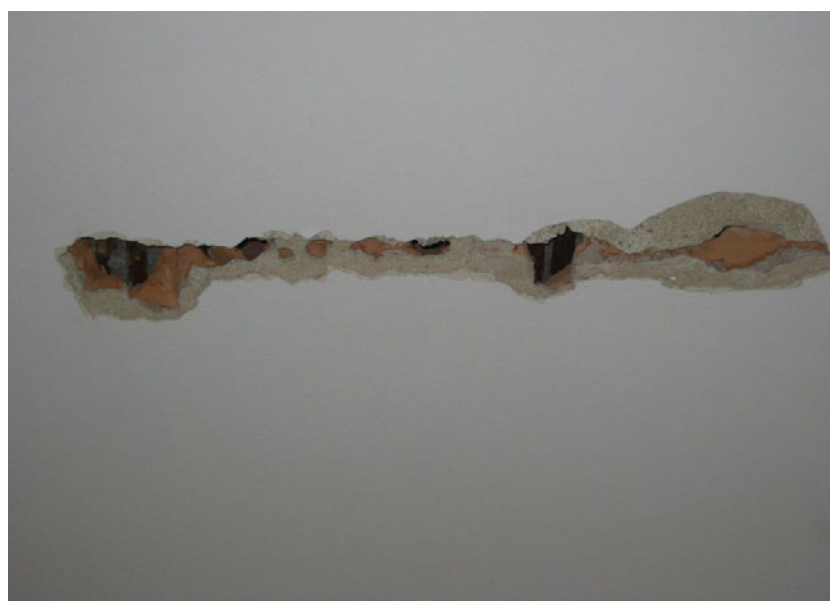
Rys. 3. Okrywka konstrukcyjna zbrojenia stropu  
Fig. 3. Stripping of the ceiling slab reinforcement

The performed stripping of the reinforcement in the ceiling slabs (fig. 3), the joists (fig. 4) and the

Wykonane odkrywki zbrojenia płyt stropowych (rys. 3), podciągów (rys. 4) i słupów pozwoliły na pełne zinventaryzowanie występującego zbrojenia głównych elementów nośnych stropu.

- Płyta stropowa, trójprzęsłowa 4,80-2,75-4,80 m
- przeszła skrajne dołem – 2#12 (# – pręty kwadratowe żebrowane ze stali 34GS)
- przeszło środkowe dołem – 2Ø12 (St3S)
- zbrojenie górą – brak

columns allowed for a complete inventory of the main reinforcement in the supporting elements of the ceiling.

- The ceiling slab, three-span 4.80-2.75-4.80 m
- external spans, lower rebars – 2#12 (# – square ribbed bars, steel 34GS),
- centre span, lower rebars – 2Ø12 (St3S),
- no upper rebars.

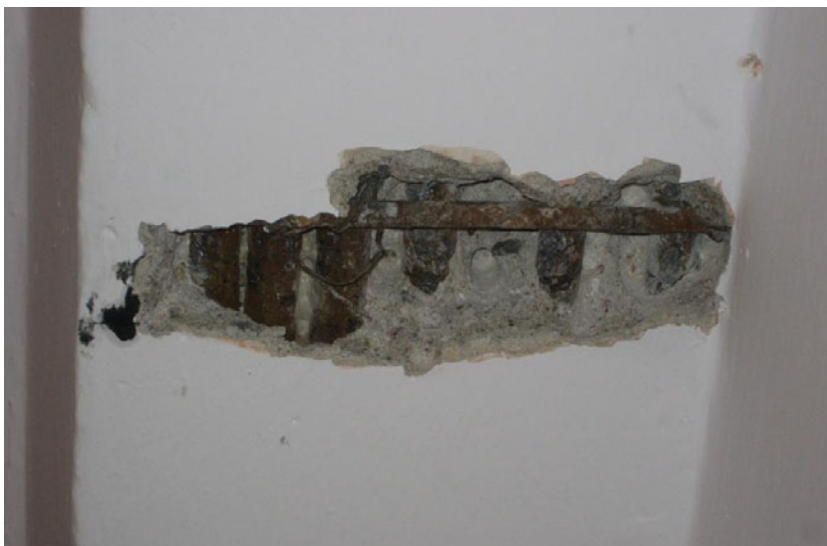
Rys. 4. Okrywka zbrojenia podciągu  
Fig. 4. Stripping of the joist reinforcement

- Podciągi 25/40, trójprzęsłowe 2,10-4,80-2,10 m
- przeszła skrajne dołem – 2Ø16 (St3S)
  - przeszło środkowe dołem – 3#12 (34GS)
  - podpora górą – 5#12 (34GS), strzemiona dwuramiennie 2Ø8 co 0,15 m (St3S)

- external spans, lower rebars – 2Ø16 (St3S),
- centre span, lower rebars – 3#12 (34GS),
- support zone, upper rebars – 5#12 (34GS), double stirrups 2Ø8 at 0.15 m (St3S).
