Typowe problemy związane z ratowaniem zabytków nieruchomych na przykładzie wybranych obiektów w Opolu

Typical problems related to saving the historical monuments on the example of selected buildings in Opole

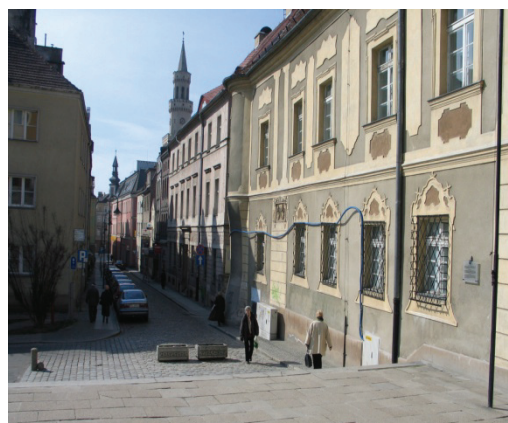
Widok frontu budynków wskazany strzałką – widoczne są (od prawej): BW, BA i KM
Front walls of the buildings indicated by an arrow – BW, BA i KM are seen (from the right)

Rys. 1 Kompleks budynków należących do Muzeum (oznaczenia w tab. 1)
Fig. 1. The complex of the buildings belonging to the Museum (the signs in table 1)

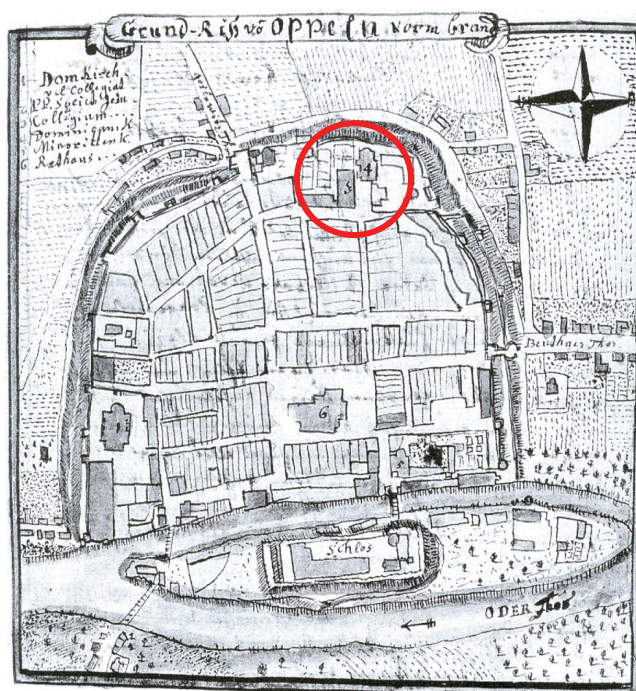
Rys. 2. Układ ulic XVIII-wiecznego Opola [2]
Fig. 2. Street arrangement of the XVIII century Opole [2]

arrangement from XVIII century Opole is presented on a graphic design made by Friedrich Bernhard Werner [2], dating back to 1750. St. Wojciech Street which had the same name then, the Small Market Square and the Museum Street are circled red. The exhibition building (3) was built at the beginning of XV century. Its history has already been described briefly in the article [1].

This urban arrangement of Opole city centre has been preserved unchanged till today, only buildings have been replaced. Therefore saving each of the remaining historical buildings is a big challenge for Opole voivodeship government as well as the owner/user of the building which is one of the oldest in Opole.

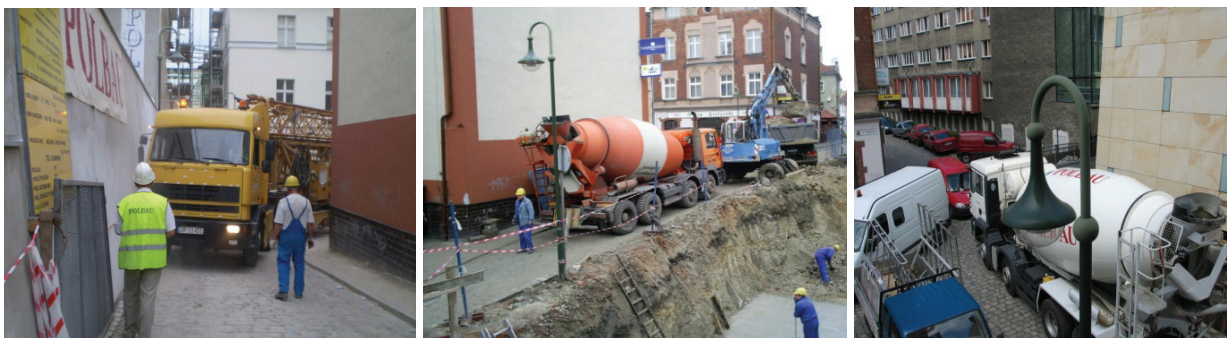
Niewielkie szerokości uliczek oraz proste kąty ich załamania, bez wymaganych minimalnych promieni skrętu stały się poważną przeszkodą w dostawach elementów o długości przekraczającej 6 m. Nie mniej jednak zestawy niskopodwoziowe, przekraczające długość 12 m nie były rzadkością na placu budowy. Ponadto budowę obsługiwały dwa stacjonarne żurawie kratowe, których montaż wymagał od wykonawcy wysokiej precyzji (rys. 3).

Montaż nowych konstrukcji odbywał się praktycznie ze środków transportowych, ze względu na brak możliwości stałego utrzymywania placów składowych (rys. 3). W podobny sposób usuwano

Narrow streets and right angles of the street arrangements without required minimal turning radius have become a serious obstacle to supplies of elements longer than 6 metres. However, low-chassis, more than 12 m long vehicles were sometimes seen at the building site. Moreover, building work was accompanied by two stationary latticed cranes the assembly of which required the contractor’s high precision (fig. 3).

The assembly of new constructions took place from transport facilities as it was impossible to keep permanent store places (fig. 3). The demolition materials were removed in the same way.

materiały pochodzące z rozbiórki. Na załączonych ilustracjach (rys. 3) pokazany został plac budowy od strony zaplecza budynków, natomiast po ich drugiej stronie plac budowy kończył się równo z krawężnikiem ulicy św. Wojciecha (rys. 3).

Fig. 3 shows the building site seen from the builder's yard while on the other side the building site reached the curb of St. Wojciech Street (fig. 3).

Rys. 3. Zaplecze oraz plac budowy
Fig. 3. The builder's yard and the building site
