Jan Żelbromski

Zagadnienia estetyczne w konserwacji malarstwa ściennego na przykładzie wybranych zabytków wrocławskich

Aesthetic issues in wall painting restoration on the basis of selected monuments from Wrocław

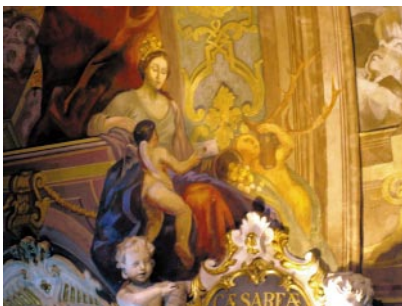
Wtedy też ulegały artystycznym deformacjom (ryc. 1). Najczęściej partie ubytków warstwy malarskiej uzupełniane były daleko poza granicami faktycznych zniszczeń. W trakcie „odnawiania” poprawiano też w pokrytych brudem obrazach partie cieni w celu wydobywania większych kontrastów i uplastycznienia przedstawień. Z reguły nie dbano o wyrównanie poziomów w partiach ubytków, zakładając, że oglądane z pewnej odległości malarstwo tych różnic nie ujawni.

It was then that they were subject to artistic deformations (fig. 1). Most frequently, depleted layer of paint was filled in far beyond the range of actual damage. During the 'renovation', shading was also touched up on the filth – covered paintings in order to emphasize contrast and make the depiction more plastic. Generally, the layers of paint in the damaged areas were not carefully smoothed since it was assumed that the differences will not be visible to viewers admiring the painting from a certain distance.

Ryc. 1. Powojenna konserwacja na ścianie pld. Auli Leopoldina na Uniwersytecie Wrocławskim
Fig. 1. Post-war conservation on the south wall of Aula Leopoldina at the University of Wrocław

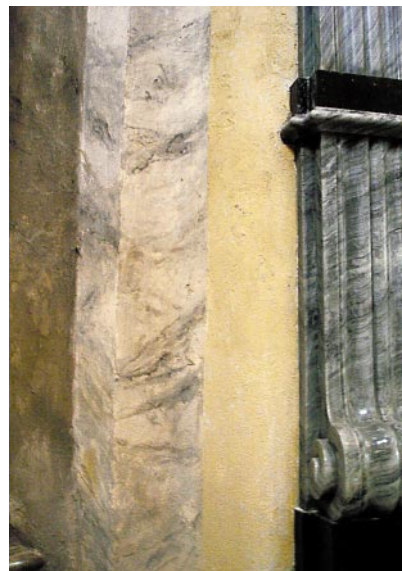
Zdarza się, że podczas prac konserwatorskich przyjęte i zaakceptowane przez służby konserwatorskie programy prac nie są realizowane ani formalnie zmieniane. Przykładem tego typu realizacji, która pozornie poprawna, jest w chwili obecnej tylko substytutem oryginalnego dzieła³, jest klatka schodowa we wnętrzu neobarokowej dobudowy do klasztoru norbertanów św. Wincentego (premonstratensów), którą dobudowano w latach 1908-1910 do północnego ramienia transeptu (ryc. 3) kościoła klasztorowego. Polichromia architektoniczna ścian z artykulacją pionową w formie pilastrów namalowana była w formie marmoryzacji, w całej przestrzeni⁴ tego dwukondygnacyjnego wnętrza, którego centralną część stanowiła klatka schodowa. Przed konserwacją (ryc. 4) widoczne były zbrudzenia, drobne zarysowania i ubytki typu mechanicznego na krawędziach (ryc. 5) ścian i pilastrów. Poza oczyszczeniem i utwaleniem warstwy malarskiej wymagały one w zakresie estetycznym (ryc. 6) wykonania drobnych rozproszonych uzupełnień w określonym zakresie (ryc. 7). W trakcie prac konserwatorskich

It sometimes happens, that work programmes accepted and approved by the conservation services are neither realised nor formally altered during conservation work. An example of such a realisation, which although seemingly correct is currently only a substitute of the original work, is the staircase inside the neo-Baroque extension to the Norbertine Monastery of St. Vincent (Premonstratensians), which was added to the north wing of the transept of the monastic church (fig. 3) between 1908 and 1910. Architectonic polychrome of the walls with vertical articulation in the form of pilasters was marbleized throughout the whole two-storey interior, the central part of which was the staircase. Before conservation (fig. 4), smudges of dirt, tiny scratches and mechanically caused chip-pings were visible on the edges of the walls and pilasters (fig. 5). Besides cleansing and consolidating the layer of paint they required only minor filling in (fig. 6) in a limited range, for aesthetic reasons (fig. 7). During conservation work, after puttying holes, the whole interior was re-painted. To achieve certain authenticity of the newly applied

Ryc. 7. Wnętrze neobarokowej klatki schodowej – stan po konserwacji
Fig. 7. Interior of the Neo-Baroque staircase – after conservation

w przestrzeni tego wnętrza przemalowano na nowo po wykonaniu kitowania ubytków całość. W celu uzyskania pewnej autentyczności nowo położonej warstwy malarskiej zastosowano aplikację warstwową farby przez tapowanie, by sprawić wrażenie wiibracji kolorystycznej i lekkich przetarć.

Przyjęta przez wykonawców i zrealizowana koncepcja pozostaje w sprzeczności z zaakceptowanym programem prac.

coat of paint, the method of applying paint by tapping was used to create the impression of vibrating colour and different colours showing through.

The concept accepted and realised by the contractor remains at variance with the approved work programme.

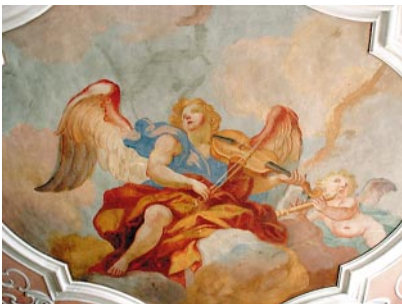
Retusze i malarskie uzupełnienia najczęściej były słabej jakości (ryc. 2), co powodowało obniżenie rangi artystycznej w odbiorze pierwotnie opracowanych polichromii.

Painter's retouches and filling-ins were usually of poor quality (fig. 2), which resulted in lowering the artistic rank in the reception of the previously made up polychromes.

Ryc. 2. Klatka pln.-zach., Aula Leopoldina, Uniwersytet Wrocławski – malowidła na plafonie zachodnim, retusze XIX w.
Fig. 2. North-western staircase, Aula Leopoldina, University of Wrocław – painting on the western plafond, retouched, 19th century

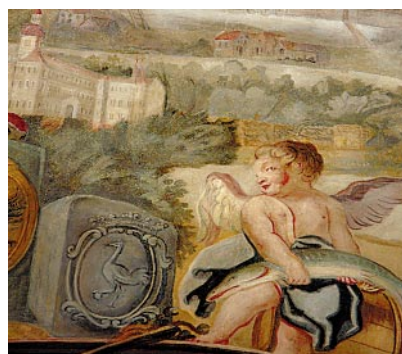
Ryc. 9. Szerokie szyje, zdeformowane poprzez źle odczytane skręty perspektywiczne ciała. Klatka schodowa – reprezentacyjna na Uniwersytecie Wrocławskim
Fig. 9. Broad necks, deformed because of incorrectly read perspective foreshortening of the body. The stately staircase at the University of Wrocław

Jakże często obserwujemy zabytkowe malarstwo ściennie, w którym widoczne są zniekształcenia w scenach figuralnych przez niewłaściwe dosyć nie plam barwnych. Szerokie szyje, zbyt duże głowy, dziwnie powyginane kończyny (ryc. 9). W czym tkwi błąd, widać w zestawieniu retuszowanych fragmentów z partiami, które były dobrze zachowane i nie wymagały „estetycznej” ingerencji konserwatorów.

We can frequently observe monumental murals in which figure painting scenes are deformed because of inappropriate saturation of colour patches: broad necks, too big heads, strangely contorted limbs (fig. 9). The error becomes clearly visible after comparing the retouched fragments with the well-preserved sections which did not require ‘aesthetic’ interference of conservators.

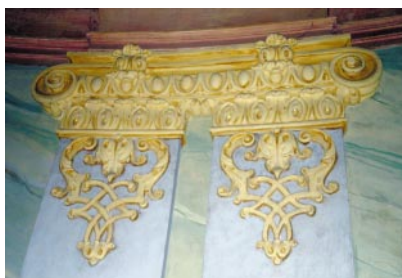
Ryc. 3. Neobarokowe wnętrze klatki schodowej – stan przed konserwacją
Fig. 3. Interior of the Neo-Baroque staircase – before conservation

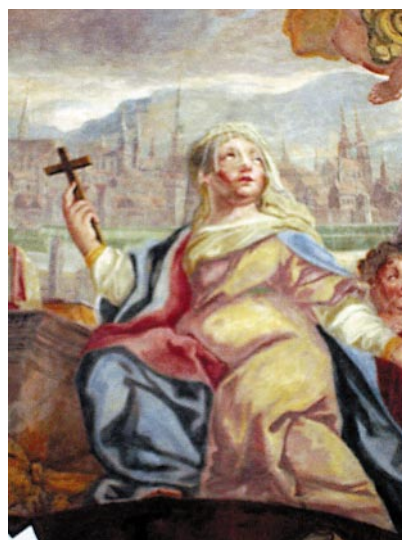
Ryc. 10. Plafon ze schodów cesarskich Uniwersytetu wrocławskiego
Fig. 10. Plafond from the Imperial Staircase at the University of Wrocław

The examples of such activities are the numerous ‘improved’ figures on the plafonds of the Imperial Staircase in the main hall (fig. 10) of the University of Wrocław. In that case retouches (fig. 11) of the original wet fresco technique were made with covering paint fully saturated with colour, due to which several areas of the composition lost their depth and lightness (fig. 12) so characteristic for the manner of F.A. Scheffler, the author of these paintings.

Przykładem takich działań są „poprawione” liczne postacie na plafonach schodów cesarskich w gmachu głównym (ryc. 10) Uniwersytetu Wrocławskiego. W tym wypadku retusze (ryc. 11) do oryginalnej techniki fresku mokrego wykonano kryjąco farbami w pełni barwą nasyconymi, przez to liczne pola straciły we fragmentach malarskiej kompozycji głębię i lekkość (ryc. 12) tak charakterystyczną dla malarstwa F.A. Schefflera⁹, autora tych malowideł.

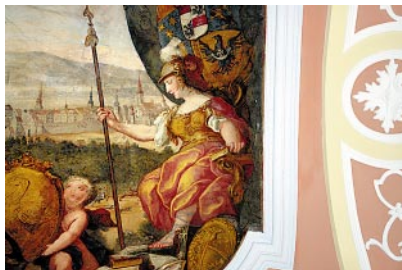
Ryc. 8. Przykład modelowania plamą barwną i światłem (plafon ze „schodów cesarskich”, Uniwersytet Wrocławski)
Fig. 8. An example of modelling using colour patches and light (plafond from the Imperial Staircase, University of Wrocław)

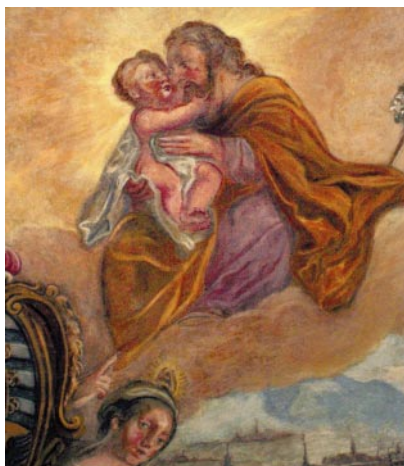
Ryc. 11. Kryjące retusze na plafonie. Schody cesarskie – Uniwersytet Wrocławski
 Fig. 11. Covering retouches on the plafond. The Imperial Staircase – University of Wrocław

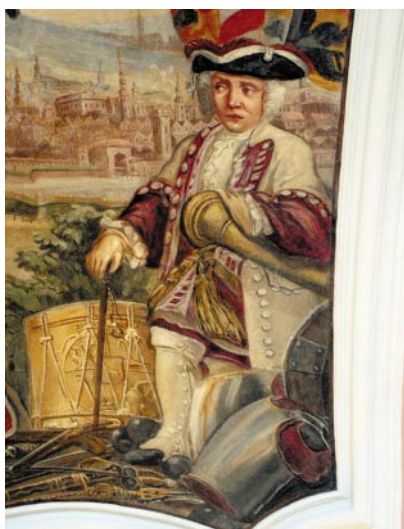
Ryc. 12. Kryjące retusze na plafonie. Schody cesarskie – Uniwersytet Wrocławski
 Fig. 12. Covering retouches on the plafond. The Imperial Staircase – University of Wrocław

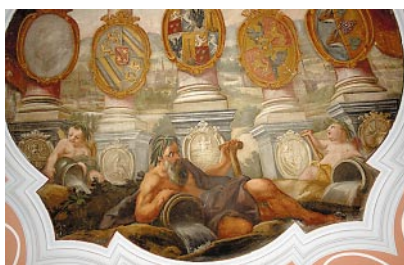
Ryc. 13. Oryginalne fragmenty „schefflerowskie” – malowidło plafonowe – Schody cesarskie – Uniwersytet Wrocławski
 Fig. 13. Original ‘Scheffler’ fragments – plafond painting – the Imperial Staircase, University of Wrocław

Przedstawione przykłady wrocławskie (ryc. 13) w odniesieniu do malarstwa barokowego nie są odosobnione, ponieważ podobne działanie odnajdujemy również w architekturze staromiejskiej Wrocławia w kaplicy Błogosławionego Czesława¹⁰ przylegającej do jednonawowego kościoła gotyckiego pw. św. Wojciecha¹¹. Kaplicę projektował świdniczanin Jerzy Leonard Weber, zaś malowidła wykonał Johann Jacob Eybelwieser¹².

The Wrocław examples presented here (fig. 13), referring to Baroque painting are not isolated, since similar results can be found in the old town architecture of Wrocław, in the Chapel of Blessed Czesław adjoining the one-nave Gothic church of St. Wojciech. The chapel was designed by Jerzy Leonard Weber from Świdnica and the paintings were made by Johann Jacob Eybelwieser.

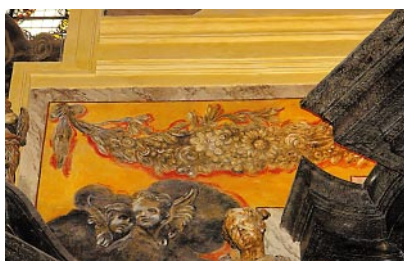
Ryc. 14. Floratury pod kopułą w kaplicy Błogosławionego Czesława. Kościół pw. św. Wojciecha we Wrocławiu
 Fig. 14. Flower motifs (floratura) beneath the dome of the Blessed Czesław Chapel. The Church of St. Wojciech in Wrocław

Retusz konserwatorski malowideł sprawił, że kompozycje floralne zostały „zagęszczone”, pozbawione „oddechu” (ryc. 14) poprzez okonturowanie i wyeliminowanie miękkości i płynności formy oraz zbytne dosycenie kolorem (ryc. 15).

Conservation retouches of the paintings resulted in the fact that the floral compositions were ‘thickened’ and lost their ‘breath’ (fig. 14) by drawing outlines, eliminating the softness and fluidity of form, and by using too deeply saturated colours (fig. 15).

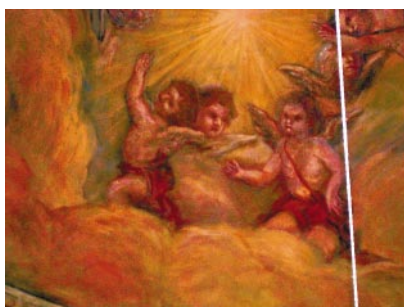
Ryc. 19. Malowidła w tondzie sklepienia nad wejściem do kaplicy pw. Błogosławionego Czesława, przy kościele pw. św. Wojciecha we Wrocławiu
 Fig. 19. Paintings in the tondo on the ceiling over the entrance to the Blessed Czesław Chapel, at the Church of St. Wojciech in Wrocław

Efekt żałosny, ponieważ nie tylko przyjęta technika malarska nie ma nic wspólnego z lekkością barokowego fresku, ale proporcje, skróty, rysunek, sposób modelowania prezentują nieudolność i brak wiedzy o okresie w stylu (ryc. 19), który tu naśladowano. Powstaje pytanie: skoro zadanie przekraczało możliwości wykonawcze, dlaczego nie zdecydowano się na układ akwarelowo rozłożonych plam barwnych sugerujących istnienie niegdyś w tym miejscu polichromii, które były częścią wystroju całości, gdzie powstał swoisty *horror vacui*.

The result is rather pathetic since not only the used painting technique has nothing in common with the lightness of a Baroque fresco, but also proportions, foreshortenings, drawing and the way of modelling betray ineptitude and lack of knowledge about the stylistic period (fig. 19) imitated here. There arises the question: since the task obviously overtaxed one’s artistic abilities, why not use an arrangement of water-colour patches which would suggest the previous existence of a polychrome painting here, and which would complete the décor where a specific *horror vacui* was created.

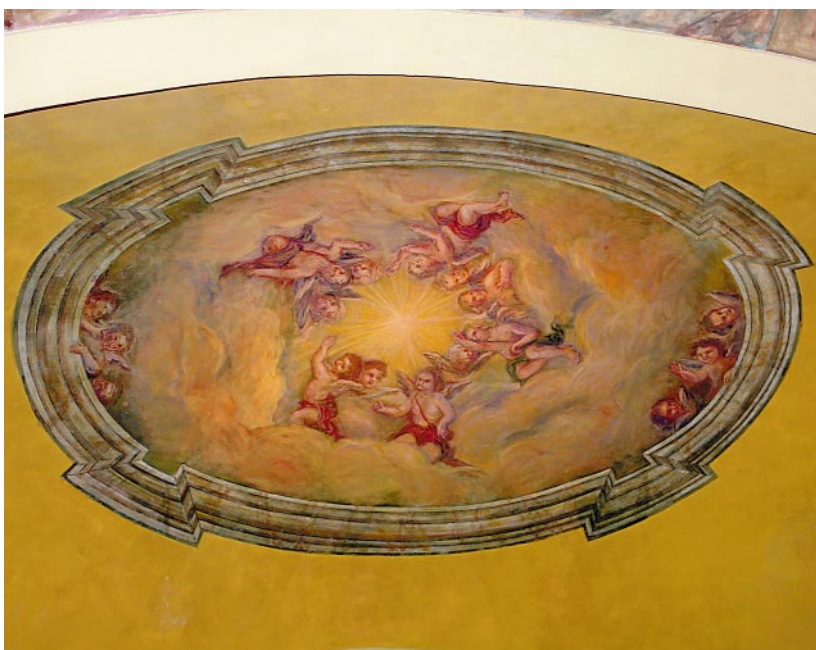
Ryc. 17. Kopuła – kompozycja figuralna – kaplica pw. Błogosławionego Czesława
 Fig. 17. The dome – figure painting – the Chapel of Blessed Czesław

Originally, the figures painted beneath the dome were varied because of aerial perspective. Their legs and feet were defined with stronger patches of colour, the intensity of which was adapted to the sources of light approved by the artist, and the upper parts (fig. 16) of the figures – torsos and heads – were painted delicately, almost blending into the background. A short section showed the effect of illusory foreshortening which can still be seen next to the ‘improved’ parts, in the figures which were not retouched. Similar differences can be observed in the dome filled with a figural composition (fig. 17). No sense of style of the epoch in conservation retouches is revealed also in the tondo ceiling at the entrance to the chapel (fig. 18). Here, an attempt was made at the restoration of a painted firmament full of flying putti.
