Bogusław Kornecki

Adaptacja i remont budynku dawnej Elektrowni Tramwajowej na Muzeum Powstania Warszawskiego

Problemy przy oczyszczaniu murów ceglanych i innych wyrobów ceramicznych z warstw zapraw wapienno-cementowych, obrzutek cementowych oraz innych modyfikowanych zapraw mineralnych

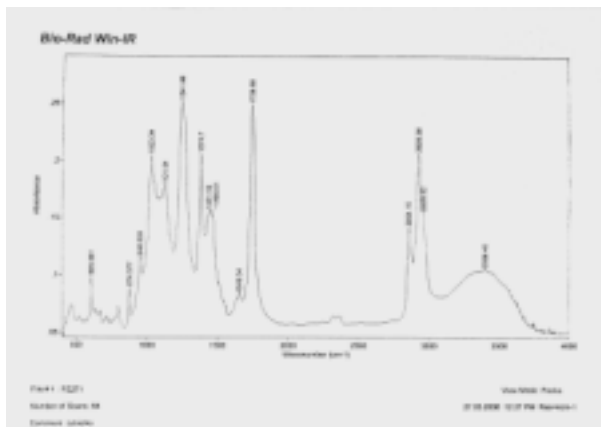
Wykres pasm widma w podczerwieni. Identyfikacja polimeru

Badania składu spoiwa wykonano w Instytucie Chemii Organicznej Politechniki Warszawskiej w pracowni dr inż. Irminy Zabroźnej. Wykonano Analizę w podczerwieni z transformacją Fouriera FTIR – pastylki KBr. Metodą spektrometrii w podczerwieni stwierdzono obecność silnego pasma odpowiadającego grupie estrowej poliesterów, grupie metylowej, a także wiązań alifatycznych pojedynczych i podwójnych. Stwierdzono także słabe pasma odpowiadające grupom hydroksylowym wiązań estrowych i eterowych. Zidentyfikowano dodatek modyfikujący zaprawę cementową w postaci polimeru.

W celu ustalenia składu ilościowego badanej warstwy wykonano dodatkowe badania widma w podczerwieni. Analiza widma FTIR pozwoliła na szacunkowe określenie zawartości różnych składników wchodzących w skład zaprawy. Stwierdzono występowanie pasm siarczanów, glinokrzemianów i węglanów.

Porównując intensywność pasm pochodzących od związków organicznych można przypuszczać, że dodatek ich wynosi około 10%, węglanów 60% i glinokrzemianów 30%.

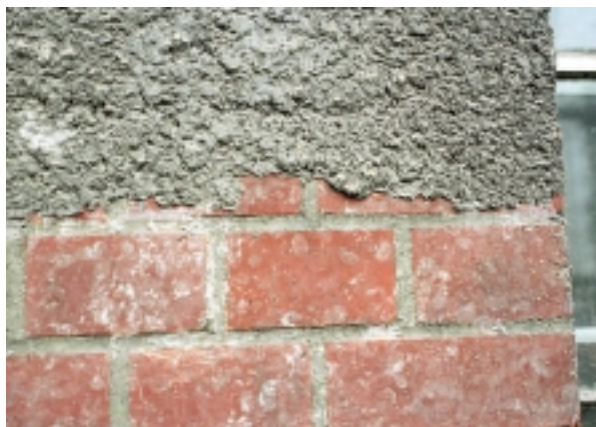
Widoczny fragment muru po usunięciu warstw cementowych nową metodą

Wynikiem zastosowanej tam metody jest bezinwazyjne dla struktury historycznej usunięcie warstw zewnętrznych cementowo-wapiennych i cementowych z murów ceglanych i elementów ceramicznych. Jak wynika z przeprowadzonych przy obiekcie prac, zastosowana tam metoda znajduje szerokie zastosowanie przede wszystkim w remontach budowli historycznych i odtwarzaniu ich pierwotnego wyglądu. Nowa metoda opiera się na całkowicie innym od dotychczasowego sposobie oddziaływania na warstwę (nie mechanicznego i nie chemicznego). W dużej mierze opiera się ona na wykorzystaniu właściwości fizycznych zapraw naniesionych wtórnie, działaniu określonym rodzajem energii w określonym czasie za pomocą specjalistycznych narzędzi. Po przeprowadzeniu zabiegów opracowaną metodą warstwa zewnętrzna traci zdolność wiązania międzycząsteczkowego i adhezji. Pod wpływem lekkiego uderzenia odpaja się ona od muru. Kruszy się, pęka i odwarstwa od muru, pozostawiając lico cegły w stanie nienaruszonym.
