Jerzy Jasieńko, Lech J. Engel

Badania, konserwacja i wzmocnienie konstrukcji ceglanej kopuły kościoła św. Jana w Owińskach

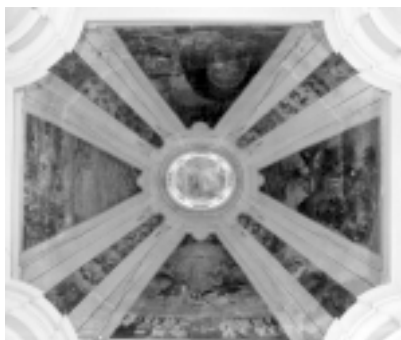
Rys. 3. Kopuła w Owieńskach – spękania na kopule nawy centralnej – stan z 1952 roku

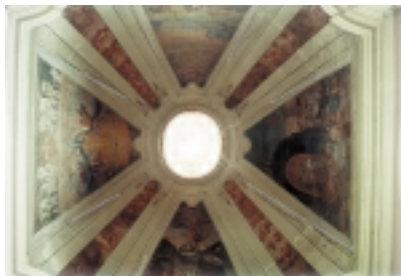
Uszkodzenia kopuły rozpiętej nad nawą centralną można podzielić na dwa rodzaje. Pionowe, południkowe zarysowania w narożach, tuż przy krawędziach między powłokami (rys. 5) i obwodowe spęknięcia współśrodkowe wokół podstawy latarni wieńczącej kopułę (rys. 6). Południkowe spęknięcia biegną wzdłuż wszystkich naroży, są jednak zdecydowanie większe w narożach południowo-zachodnim i północno-wschodnim. Wszystkie mają wyraźną tendencję do zbiegania się w górnej części kopuły do wewnątrz narożnych

Rys. 4. Kopuła w Owieńskach – spękania na kopule nawy centralnej. Zaznaczono południkowe kierunki biegu spękań [1], [2], [3]

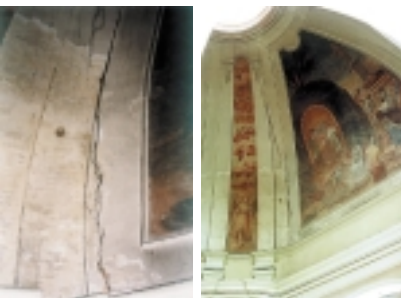
Rys. 5. Jedna z rys o przebiegu południkowym i spękanie naroża pn.-zach. [1], [2], [3]

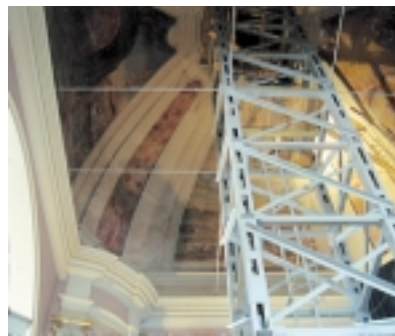
Rys. 15. Kopuła w Owińskach – widok tymczasowego podparcia latarni kopuły

- wykonaniu tymczasowego podparcia latarni o wadze ok. 80 ton konstrukcją stalową (rys. 14, 15),
- rozebraniu na czas prac istniejącego pokrycia dachu,
- wzmocnieniu konstrukcji kopuły systemem pierścieni i żeber żelbetowych (zaprojektowano pierścień podporowy – rozciągany, pierścień górny – ściskany, 3 żebra równoleżnikowe oraz 12 żeber południkowych), zespolonych z powłoką ceglana kopuły przy użyciu stalowych strzemion wklejanych (rys. 8, 9),
- wzmocnieniu posadowienia istniejącej latarni na kopule przy wykorzystaniu sztywnych, stalowych elementów oporowych, mocowanych w górnym, nowo projektowanym pierścieniu oraz ceglanej powłoce kopuły przy użyciu techniki klejenia (rys. 10),
- wykonaniu (ostrożnych ze względu na cenne polichromie wewnętrznej płaszczyzny) sklepień spękań (iniekcje) kopuły kompozycją epoksydową,
- odtworzeniu pokrycia dachu.

Z przezorności należy zwrócić uwagę, iż przy projektowaniu tymczasowych konstrukcji wsporczych (rys. 14, 15) konieczne jest dokładne rozpoznanie możliwości ich oparcia. Często bowiem w podziemiach świątyń istnieją krypty, co może prowadzić do oparcia konstrukcji zabezpieczającej na powłokach sklepiennych rozpiętych między filarami krypt, a w konsekwencji do przeciążenia sklepień.

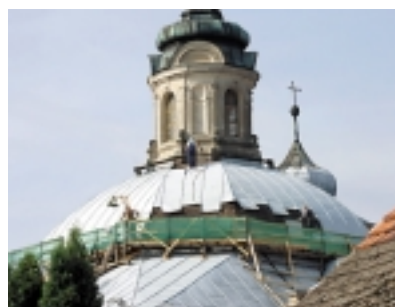
Rys. 16. Kopuła i latarnia w widoku z zewnątrz – demontaż pokrycia dachu

Na rys. 16-19 pokazano przebieg prac przygotowawczych do wzmocnienia kopuły.

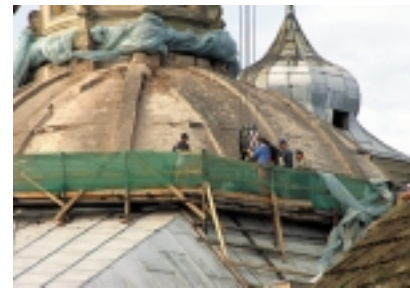
Rys. 18. Kopuła ceglana z żebrami w widoku z zewnątrz

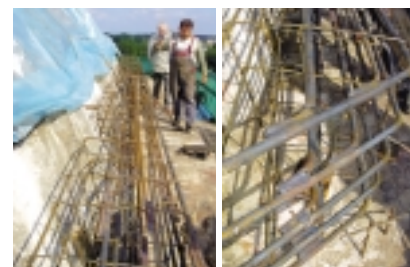
Rys. 20. Zbrojenie pierścienia dolnego, rozciąganego

Na rys. 20-30 pokazano przebieg prac wzmocniających kopułę wykonywanych według wyżej opisanego projektu.

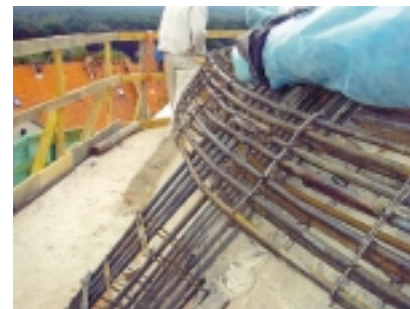
Rys. 21. Zbrojenie drugiego, trzeciego i czwartego żebra równoleżnikowego wraz ze zbrojeniem żeber południowych

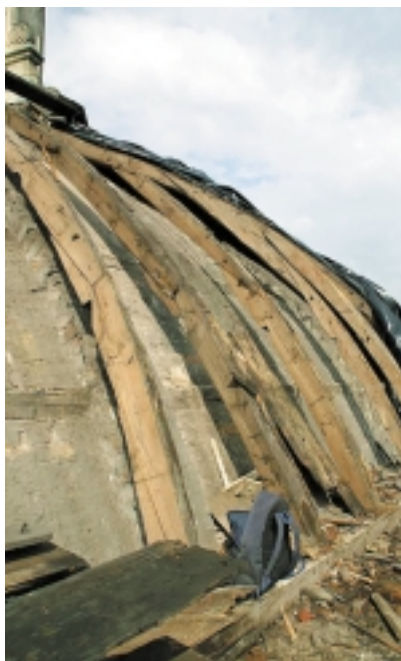
Rys. 17. Kopuła – drewniana konstrukcja dachu pod pokrycie

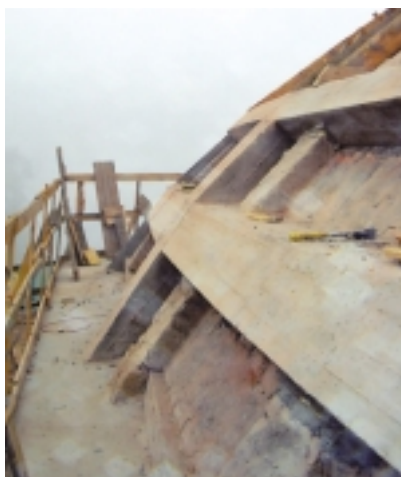
Rys. 22. Wykonane dolne żebra równoleżnikowe wraz z fragmentem jednego z żeber południkowych

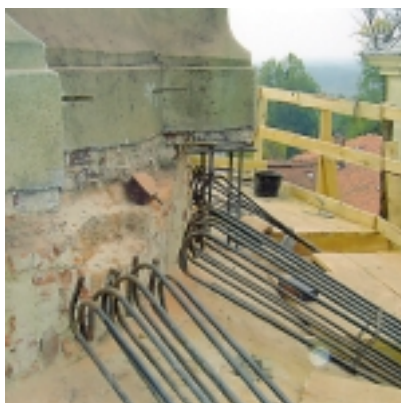
Rys. 23. Przygotowane do zakotwienia w pierścieniu górnym, ściskanym, zbrojenie żebra południkowego

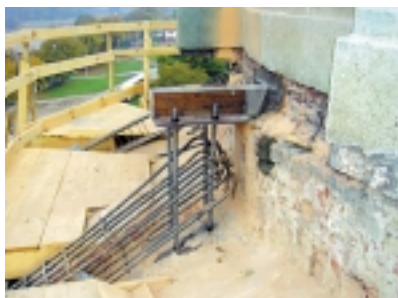
Rys. 24. Osadzenie elementów wsporczych w ścianach latarni wraz z zakotwieniem, przy użyciu techniki klejenia w powłoce ceglanej kopuły. Elementy przygotowano do zabetonowania w żelbetowym pierścieniu ściskanym

Przewidziano użycie jako głównego zbrojenia elementów żelbetowych prętów $\varnothing 20$ (St3S) i betonu B25. Włączenie nowej konstrukcji żelbetowej do pracy w obszarze latarni przewidziano wykonać za pomocą wklejanych przelotowo w mur latarni bolców stalowych z zespalanych skrzynkowo ceowników C140. Założono wspornikowe zamocowanie bolców w pierścieniu górnym i powłoce ceglanej.

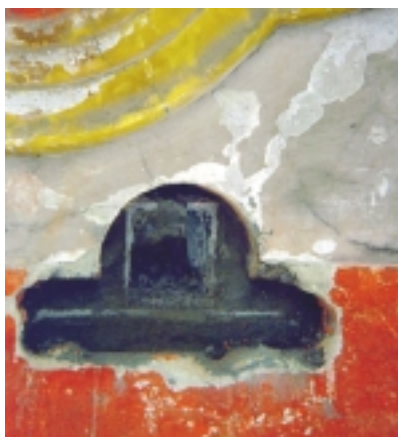
Rys. 25. Osadzone elementy wsporcze w ścianach latarni – widok od wnętrza latarni

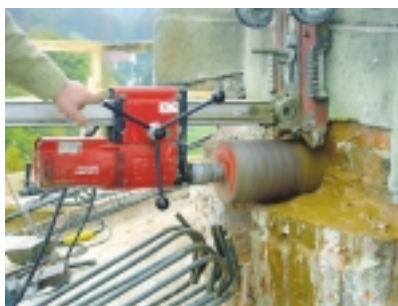
Rys. 26. Faza wykonania odwiertów dla osadzenia elementów wsporczych w ścianie latarni

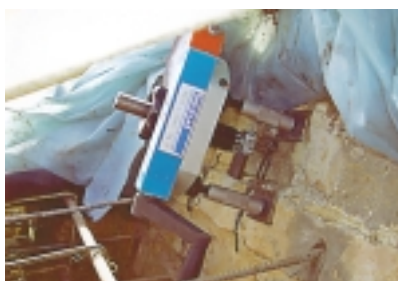
Rys. 27. Badanie wytrzymałości na wrywanie połączenia klejowego strzemion stalowych wklejanych w powłokę ceglana kopuły w celu zespolenia nowo wprowadzanych żeber żelbetowych z ceglana powłoką kopuły

Decydującym dla wymiarowania wzmocnienia kopuły było założenie współpracy nowej konstrukcji żelbetowej ze starą konstrukcją ceglana. Współpracę tę starano się zapewnić w miejscach styczności obu składowych układu przez zalecenie usunięcia z powierzchni kopuły i żeber ceglanych gładzi wapiennej, dokładne oczyszczenie powierzchni kopuły szczotkami stalowymi oraz wklejenie w konstrukcję ceglana, kompozycją epoksydową, co drugiego strzemienia $\varnothing 8$ (34GS) wszystkich żeber i pierścieni. Powierzchnię ceglana przed betonowaniem zalecono bardzo delikatnie zwilżyć wodą.

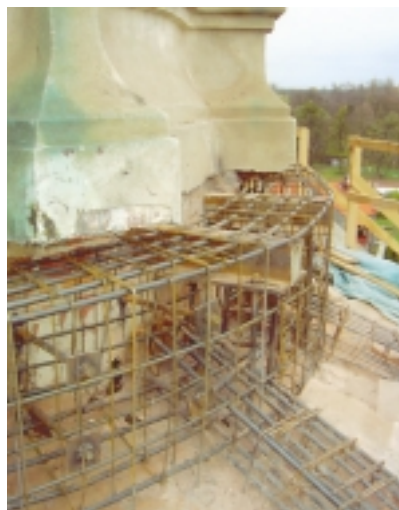
Rys. 28. Zbrojenie pierścienia górnego, ściskanego

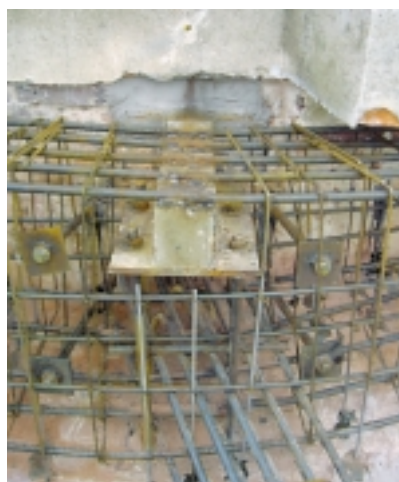
Rys. 29. Pierścień górny ściskany. Widoczny stalowy element wsporczy osadzony w ścianie latarni, przygotowany do zabetonowania

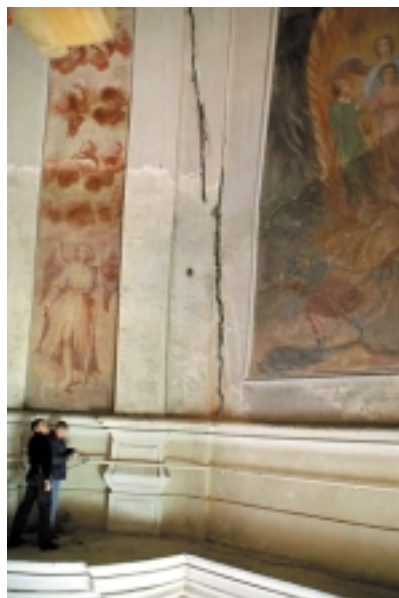
Rys. 30. Rysa o przebiegu południkowym po iniekcji kompozycją epoksydową
