Katarzyna Darecka

Okna w kamienicy przy ul. Długi Targ 43 w Gdańsku. Historia i problemy konserwatorskie

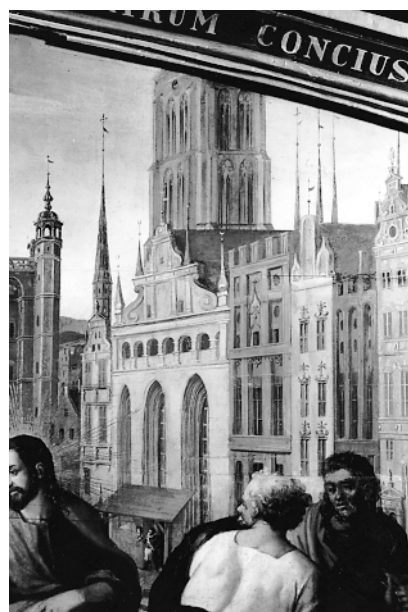
Ryc. 2. Fragment obrazu: Antoni Möller „Grosz Czyszowy” z 1601 r., przedstawiający część Długiego Targu w Gdańsku. Z prawej strony Dworu Artusa widoczna gotycka jeszcze elewacja Nowego Domu Ławy, z tynkowanymi i malowanymi na niebiesko pasami oddzielającymi kondygnacje oraz oknami z oszkleniem najprawdopodobniej szybami romboidalnymi w ołwiu. Na tym przedstawieniu wzorowano formę okien i kolorystykę pasów między kondygnacjami wprowadzonych w 2003 roku (obraz znajduje się w Muzeum Historycznym Miasta Gdańska, fot. Alicja Firynowicz)

W końcu XV w. kamienica otrzymała fasadę późnogotycką, trójosiową z profilowanymi ceglannymi wnękami okiennymi. Podzielona została pasami poziomych tynkowanych fryzów, zaznaczających poszczególne kondygnacje. Jej zwieńczenie stanowił parawanowy szczyt z krenelażem (ryc. 2). Okna, usytuowane we wgłębieniach lica ściany, wyznaczały osie elewacji frontowej. W przyziemiu znajdowały się dwa duże, prawdopodobnie ośmiokwadratowe okna flankujące portal i jedno małe nad portalem. Na piętrze były trzy duże okna sześciokwadratowe. Partia szczytowa miała trzy małe okienka bez podziałów – być może przesłaniane tylko

w kolorze ugru. Nie ma on jednak żadnego uzasadnienia historycznego. Gotycka ściana zilustrowana przez A. Möllera (ryc. 2) łączyła partie ceglane z tynkowanymi pasami poziomych fryzów i wnęk pomalowanych na niebiesko. W okresie baroku cała fasada, wraz ze szczytem, była w kolorze jasnoszarym, ze złożonymi zdobniczymi elementami sztukatorskimi i kamiennymi (obraz Gregoroviusa, ryc. 4). W związku z tym zaproponowano powrót do kolorystyki przedstawionej na obrazach jako do prawdopodobnego wyglądu w przeszłości¹². Po wykonaniu szeregu prób tynkowane partie pomiędzy kondygnacjami pomalowano w kolorze niebieskawym, a szczyt – w jasnoszarym. W celu uniknięcia sztucznego efektu mocno kryjącego, charakterystycznego dla współczesnych farb, zastosowano technikę „przecierkową” przy użyciu farb przygotowywanych indywidualnie, o mniejszej ilości pigmentów (a zwiększonej zawartości tzw. bazy).

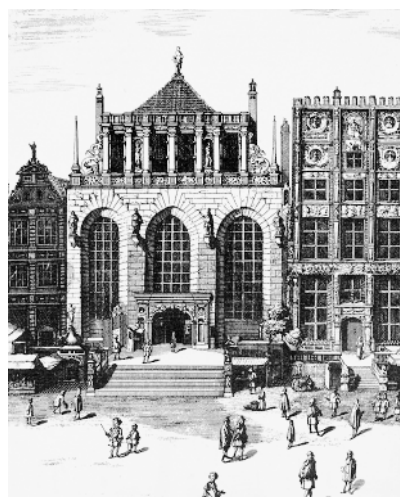
Ryc. 3. Część Długiego Targu w Gdańsku widoczna na fragmencie ryciny Petera Willera z ok. 1687 r. Z prawej strony Dworu Artusa – Nowy Dom Ławy po manierystycznej przebudowie w 1617 roku; okna z oszkleniem romboidalnym w ołwiu (rycina znajduje się w Bibliotece Gdańskiej PAN)

Kolejna zmiana nastąpiła po pożarze Gdańska w 1617 roku. Gotycka w swej strukturze fasada została otynkowana i zyskała bogatą dekorację w stylu niderlandzkiego manieryzmu (ryc. 3). Portal tej elewacji, mimo późniejszej modernizacji, przetrwał do dnia dzisiejszego. Stolarka okienna usytuowana była wówczas w głębi obmurowanych skośnych ościeży, za węgarkiem. Posiadała konstrukcję krosnową. Jej skrzydła otwierały się do wnętrza pomieszczeń. Powiększone zostały otwory poddasza – wprowadzono tam okna czterokwaterowe. Pojawiło się także małe kwadratowe okienko w szczycie na osi głównej domu. Wszystkie okna były całkowicie przeszklone błonami szklanymi o układzie romboidalnym.

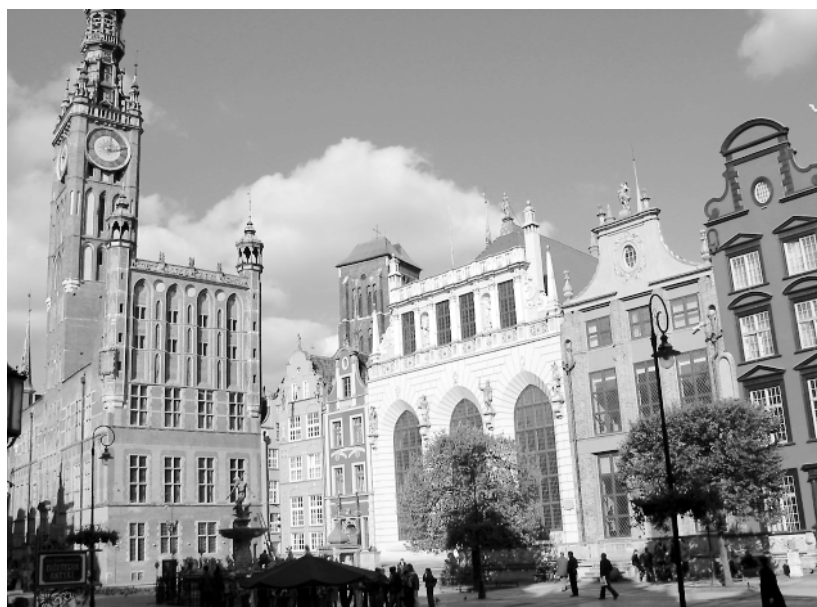
Ryc. 10. Część Długiego Targu w Gdańsku, z prawej strony Dworu Artusa widoczna nowa elewacja Nowego Domu Ławy. Stan z września 2003 r. (fot. K. Darecka)

Wymianę okien wraz z obróbkami wykończonowymi ościeży oraz konserwację płytek ceramicznych na zewnętrznych parapetach wykonano na przełomie sierpnia i września 2003 roku (ryc. 7-10).

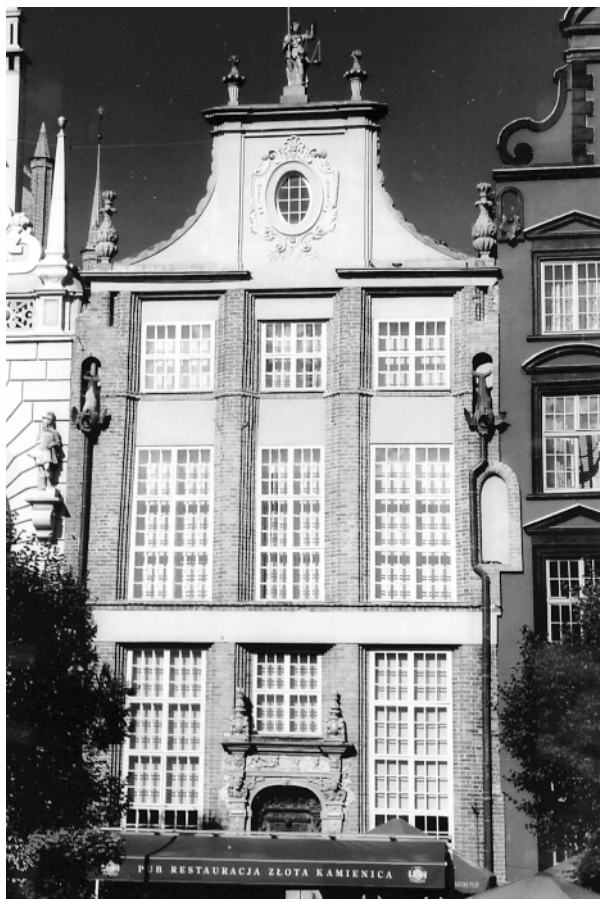
Ryc. 5. Kamienica przy Długim Targu 43 (Nowy Dom Ławy). Stan z 2002 roku przed wymianą okien (fot. K. Darecka)

Wiosną 2003 roku stolarka okienna Nowego Domu Ławy przedstawiała nie najlepszy stan zachowania. Olejna powłoka pokrywająca drewno, jak i kit szklarski w wielu miejscach były odspojo-

ne od podłoża, posiadały liczne ubytki i spękania. Drewno w miejscach niezabezpieczonych farbą uległo odbarwieniu, popękało, spaczyło się i nosiło ślady zawilgocenia. Nielicznie występowały też ubytki i uszkodzenia mechaniczne. Skrzydła okienne na skutek wypaczenia nie przylegały do ościeżnic. Na drewnianych parapetach widoczne były miejsca po zaciekaniu wody oraz spękania. Płytki ceramiczne na zewnętrznych parapetach były mocno zabrudzone, popękane, z ubytkami glazury i zaprawy fugującej. W miejscach styku ościeży z murem widoczne były nieliczne ubytki zaprawy.

Przyczyną zniszczeń okien kamienicy był przede wszystkim brak regularnych remontów. Do innych przyczyn zaliczyć należy działanie czynników atmosferycznych o dużej zmienności (silne nasłonecznianie i wysuszenie, oraz zalewanie wodą deszczową). Efektem tego stało się wypaczenie i miejscowe zawilgocenie drewna. Ponadto powodem niektórych uszkodzeń w oknach fasady było zastosowane rozwiązanie techniczne – skrzydła otwierane na zewnątrz, niezabezpieczone okapami przed wodą deszczową.
