Ireneusz Płuska, Agata Mamoń, fot. Jacek Kubiena

Konserwacja kaplicy Zygmuntowskiej przy katedrze wawelskiej

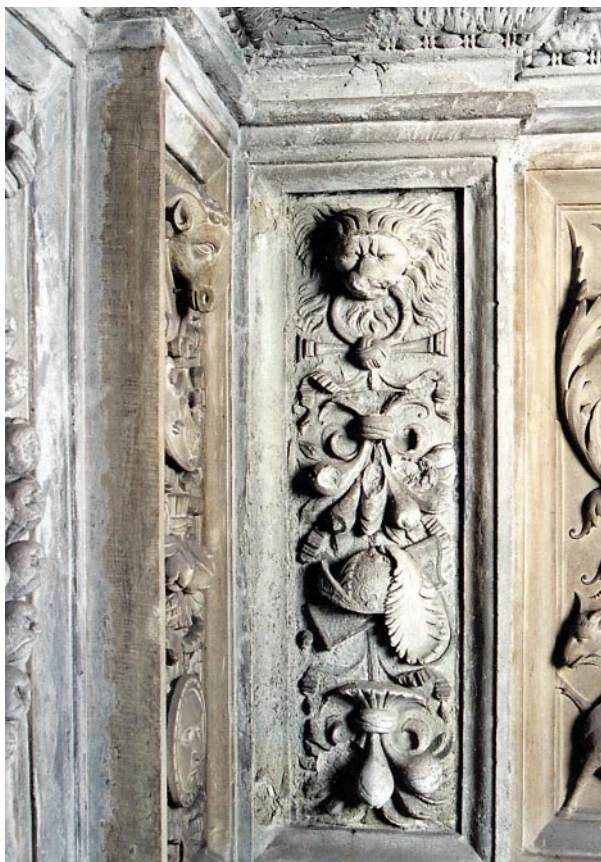
Naróżnik ściany ołtarzowej i tronowej. Dezintegracja powierzchni kamienia jednej z płycin groteskowych

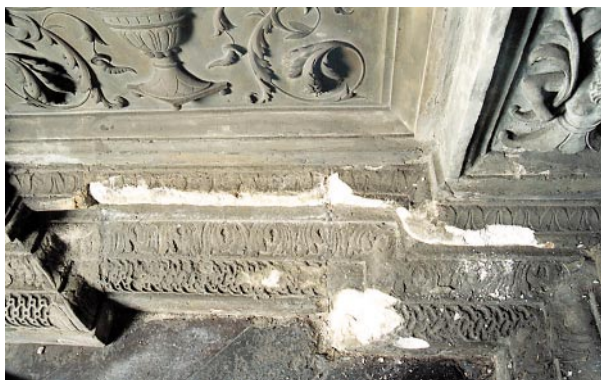
Zniszczony fragment cokołu. Widoczne późniejsze uzupełnienia gipsowe

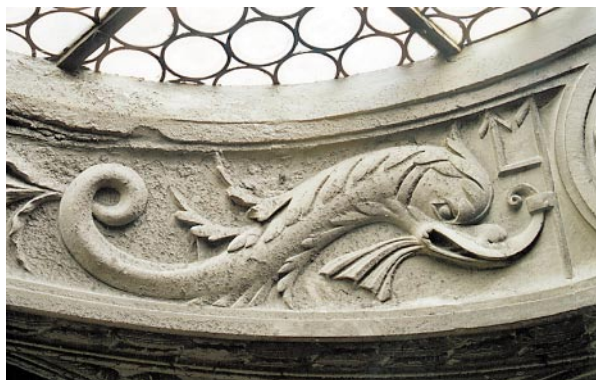
Delfin z węgara okrągłego tamburu. Dezintegracja ziarnista powierzchni

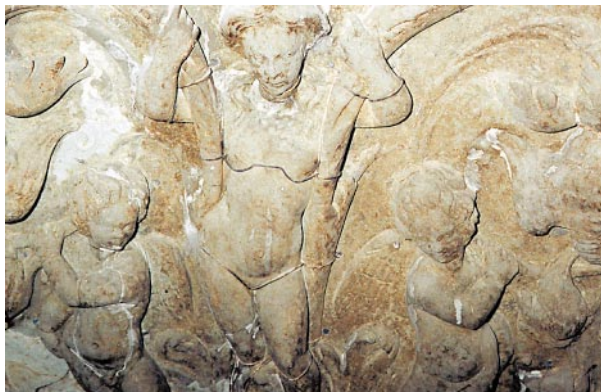
Fragment sceny „liściasty chłopiec”. Kamień przesycony pokostem. Widoczne drutowania z konserwacji R. Kozłowskiego zniekształcające formę rzeźbiarską przedstawienia

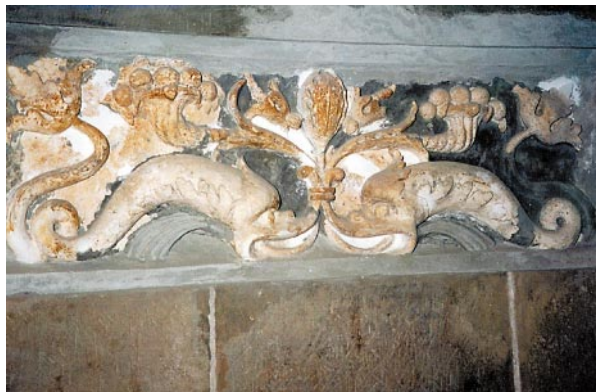
Jedna z poziomych ornamentalnych listew kopuły. Widoczne późniejsze uzupełnienia wykonane z gipsu i kitu cementowego

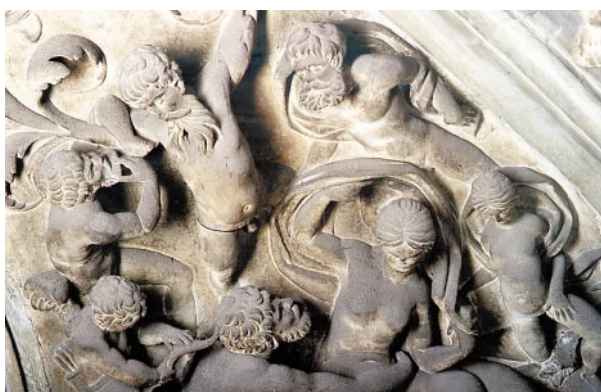
Fragment sceny mitologicznej jednej ze ścian tarczowych. Silne zabrudzenie powierzchni

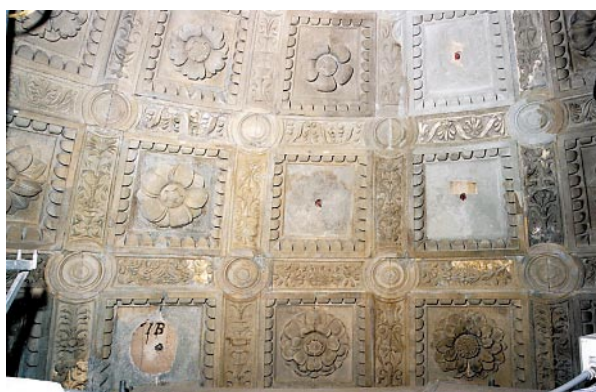
Fragment dekoracji kasetonowej kopuły po zdemontowaniu późniejszych rozet drewnianych

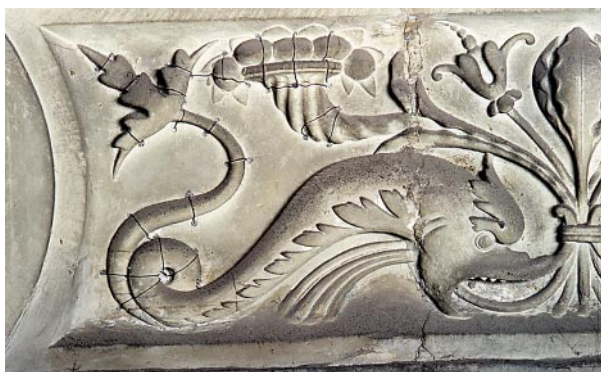
Listwa kopuły ze stworami morskimi. Zabrudzenie powierzchni i wzmocnienia z drutów srebrnych z lat pięćdziesiątych ubiegłego wieku

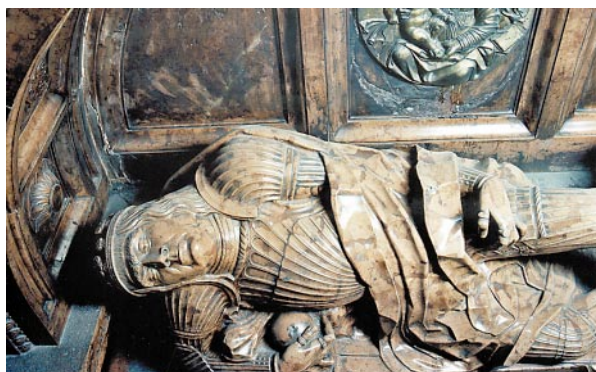
Fragment marmurowej niszy z leżącym posągiem Zygmunta I. Widoczne zabrudzenia i drobne, ale liczne ubytki kamienia

Królewskie pomniki nagrobne, rzeźby, płaskorzeźby oraz tron królewski wykonane w węgierskim marmurze zostaną poddane pełnej konserwacji, bez ingerencji w zachowaną pierwotną formę estetyczną. Wymagają natomiast odczyszczenia oraz uzupełnienia drobnych, lecz licznych ubytków kamienia.

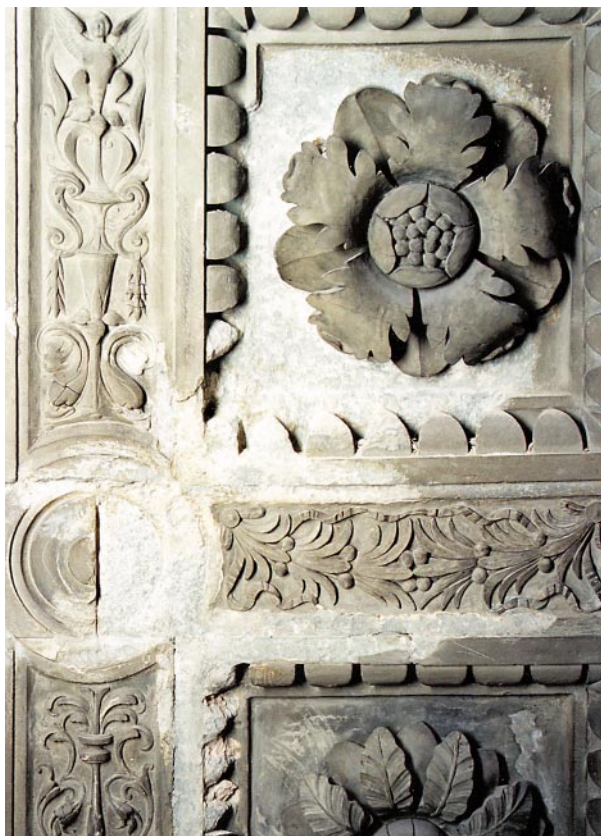
Typowe zniszczenia kamienia na ornamentach kasetonowych kopuły

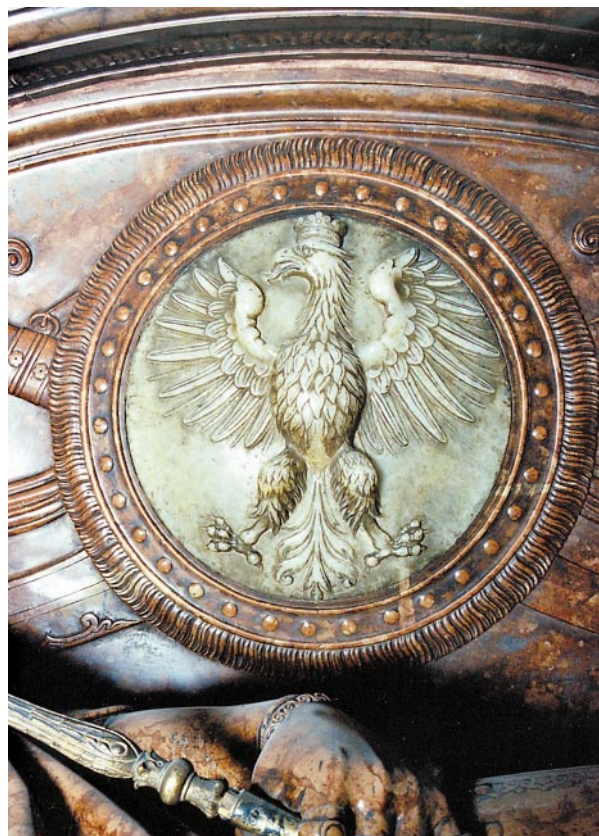
Fragment tła niszy z nagrobkiem Zygmunta Augusta. Alabastrowe godło Polski. Zabrudzenia powierzchni

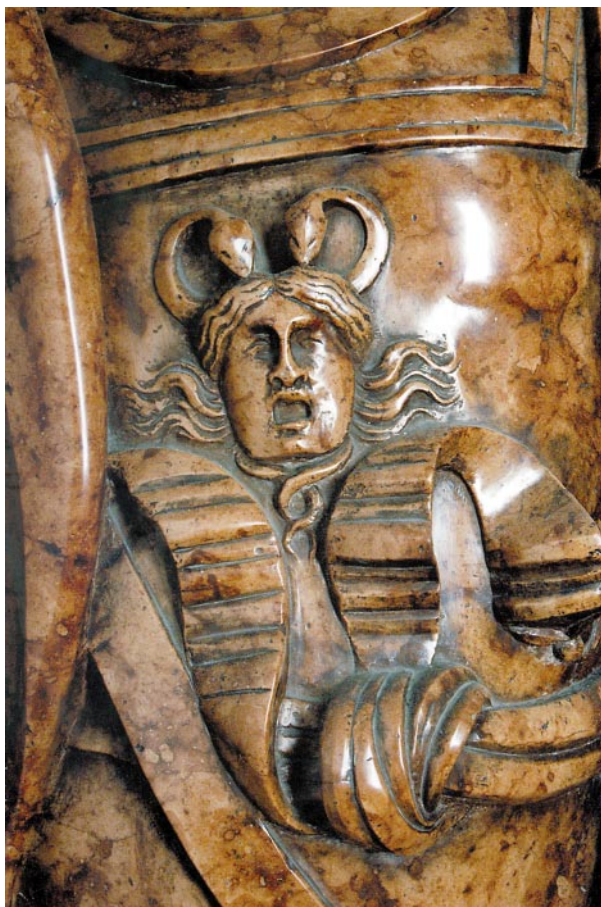
Fragment dekoracji marmurowej. Oprócz zabrudzonej powierzchni nie stwierdzono ubytków kamienia

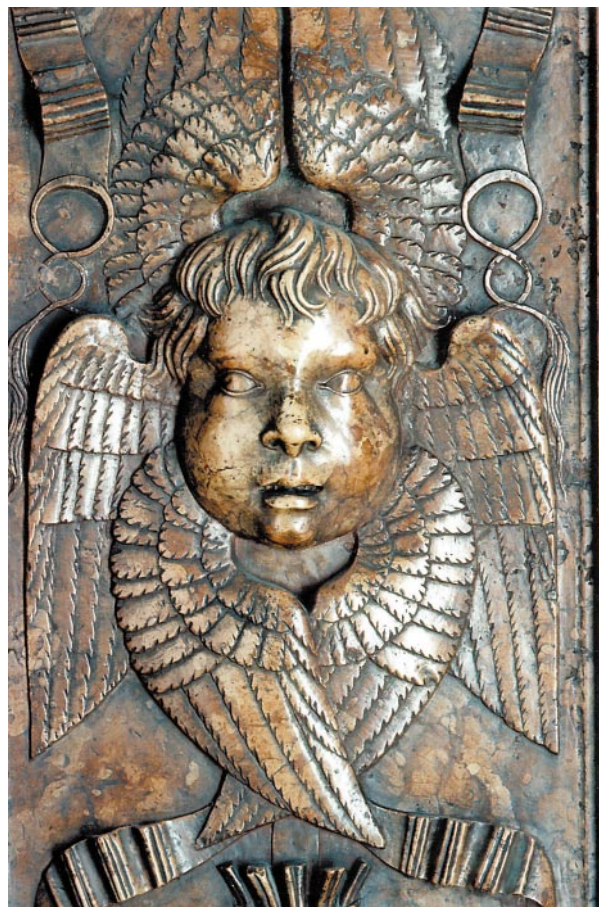
Fragment dekoracji marmurowej. Silne zabrudzenie powierzchni

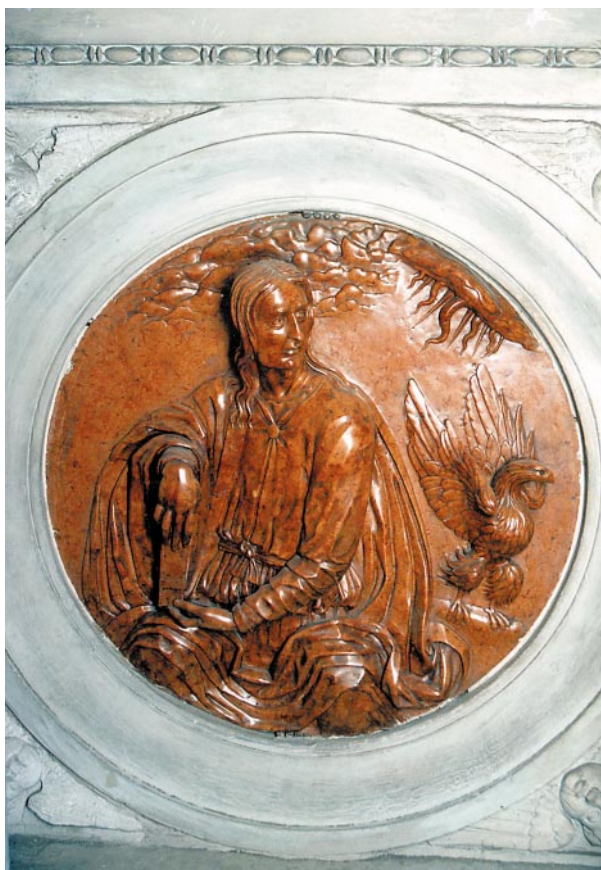
Marmurowe tondo z popiersiem św. Jana Ewangelisty. Jeden z nielicznie zachowanych ornamentów w stanie prawie idealnym. Kamień obramienia pomalowany farbą olejną

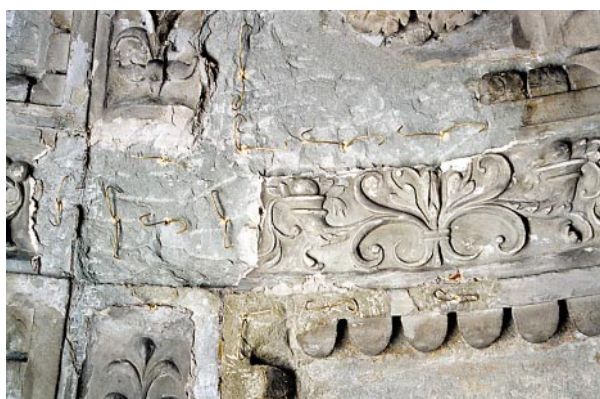
Zniszczony fragment kasetonów kopuły. Zbrojenie z drutów mosiężnych pod planowaną rekonstrukcję z masy sztucznego kamienia

Rekonstruowanie rozpoczęto od elementów architektonicznych, takich jak obramienia pól z dekoracjami roślinnymi i groteskowymi, gzymsy, płaskie tła pendentywów itp. Pozwoliło to na uporządkowanie wizualne obiektu; następnie, po wykonaniu odpowiednich projektów rysunkowych, rekonstruowano ornamentykę wypełniającą odpowiednie kasetony i pola kompozycji figuralnych. W miejscach, gdzie ubytki osiągały znaczne rozmiary, a rekonstrukcje mocno odstawały od lica ścian, założono odpowiednie zbrojenie z drutu mosiężnego osadzonego na masie poliestrowej.

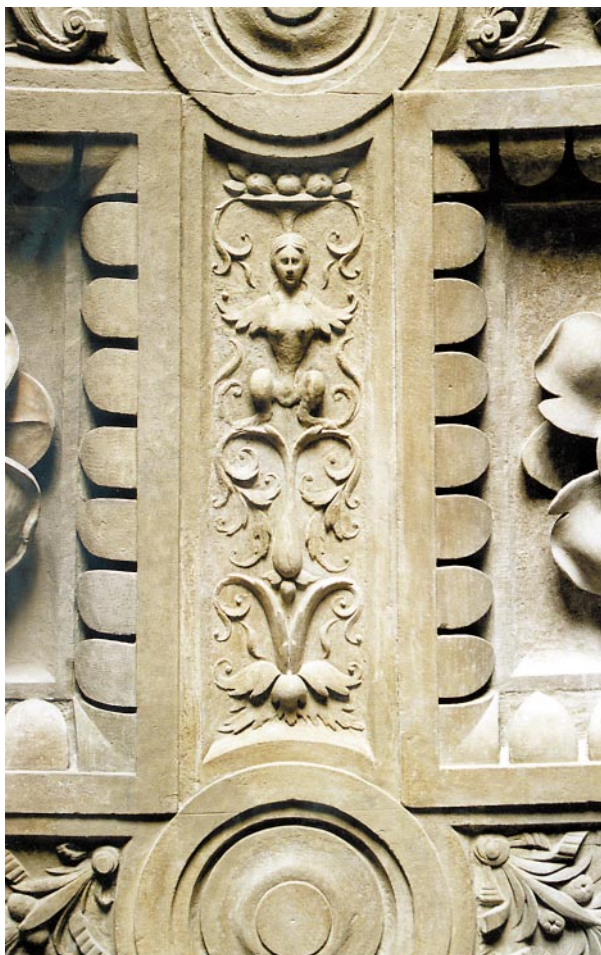
Fragment kopuły po konserwacji. Widoczny całkowicie zrekonstruowany ornament groteskowy w masie sztucznego kamienia

Zasięg powierzchni do zrekonstruowania jest ogromny. Łącznie ilość ubytków zastanych przed podjęciem prac i odkrytych po usunięciu wadliwych gipsowych i cementowych rekonstrukcji szacuje się na około 40%. Przewiduje się zużycie około 1,5 tony specjalnej masy sztucznego kamienia. Recepturę masy imitującej piaskowiec glaukonitowy występujący w kaplicy opracowano na specjalne zamówienie na Wydziale Geologii, Geofizyki i Ochrony Środowiska AGH w Krakowie⁶². Opracowana masa, zakładana na mokro, dokładnie odtworza mikrostrukturę piaskowca i jest z nim niemal identyczna pod względem uziarnienia i gęstości objętościowej. Odnacza się bardzo dobrymi właściwościami użytkowymi, takimi jak dobra plastyczność, urabialność i łatwość nakładania. Posiada nasiąkliwość zbliżoną do kamienia oryginalnego, a jednocześnie nie uszczelnia kamienia, co zapewnia transport wilgoci z podłoża oryginalnego. Twardnieje w warstwach o dowolnej grubości i objętości, wykazuje dobrą przyczepność do kamienia, a także posiada niski współczynnik skurczu. W przypadku zagrożenia szkodliwymi substancjami zapewnia kumulowanie soli w strukturze kamienia, co jest pozytywną cechą zabezpieczającą kamieniarkę na długie lata.

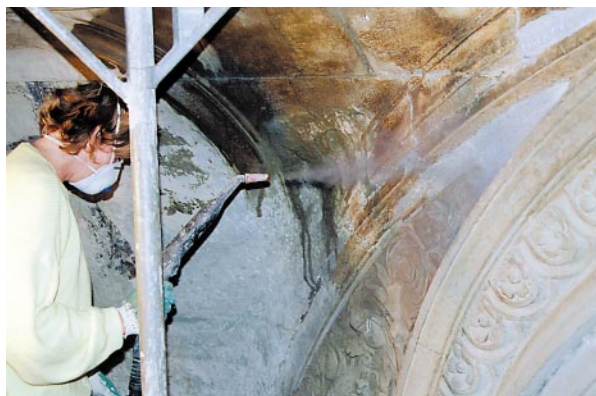
Doczyszczanie powierzchni kamienia parą wodną

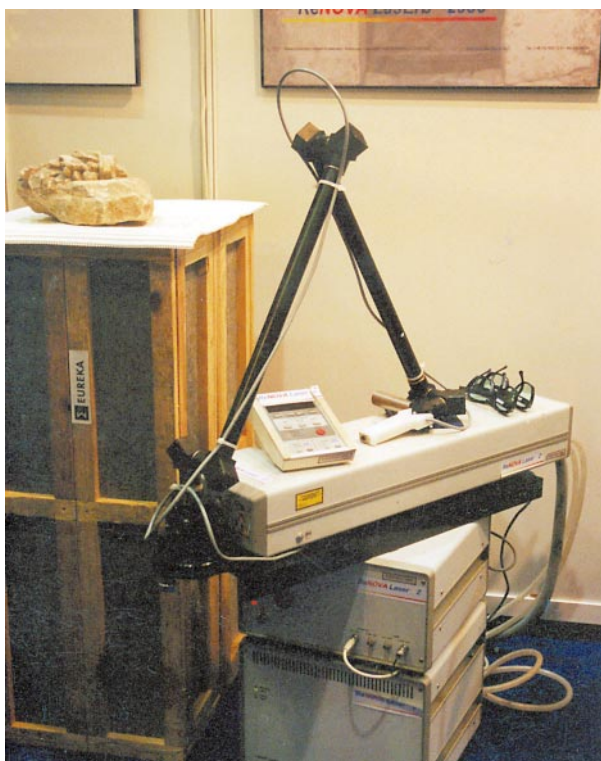
Urządzenie laserowe stosowane do czyszczenia powierzchni dekoracji kamiennej w kaplicy Zygmuntowskiej

Laserową metodę usuwania wtórnych nawarstwień z dzieł sztuki i obiektów zabytkowych zastosowano z dużym powodzeniem stosunkowo niedawno. Impuls laserowy o odpowiedniej gęstości energii (mocy) jest zdolny do usuwania często występujących czarnych nawarstwień z różnych powierzchni, bez uszkodzenia podłoża, które czasem – jak w przypadku piaskowca glaukonitowego kaplicy – bywa bardziej kruche i delikatne od samych nawarstwień. Nowa technika laserowa daje nieosiągalną dotychczas precyzję oddziaływania na różnorodne materiały obce występujące na powierzchni kamienia.
