# Mitteilungen der Forschungsarbeiten

*Handprüfung mit Zylinderbohrer.*

*von  
C. Bach.*

### III) Durchführung der Versuche im Allgemeinen und ins Einzelne erläutert am Balken Nr. 16 (Bauart nach Fig. 2).

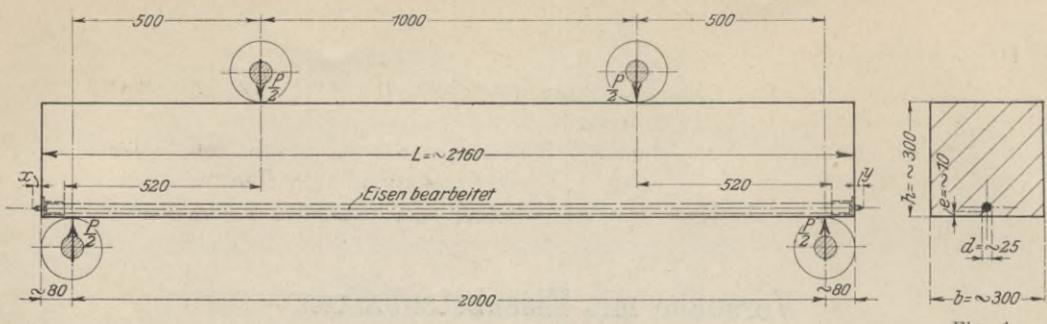
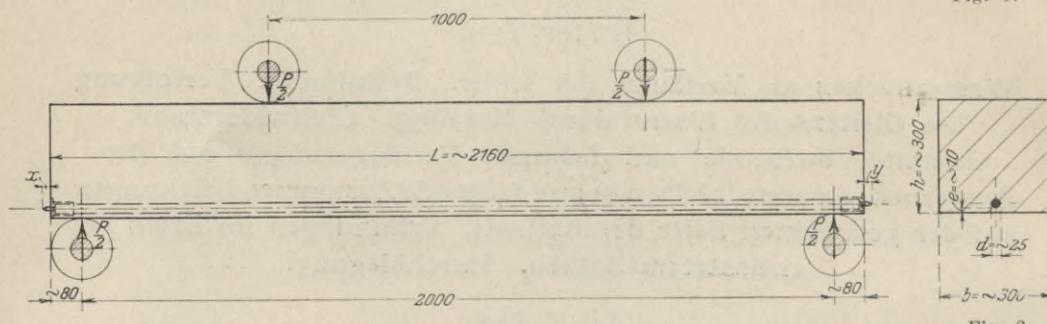
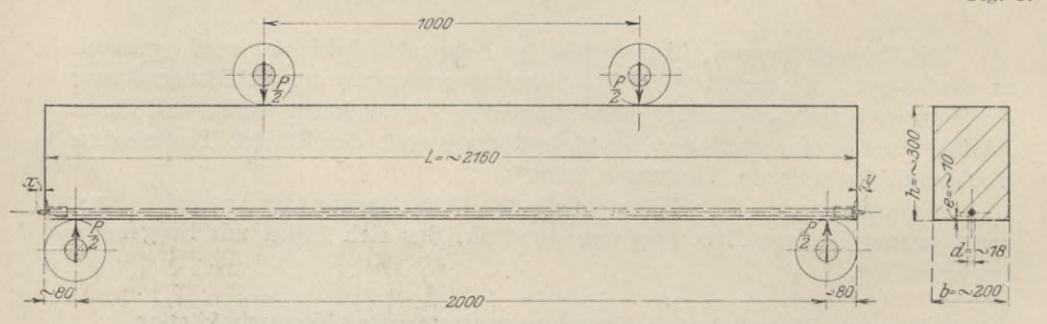
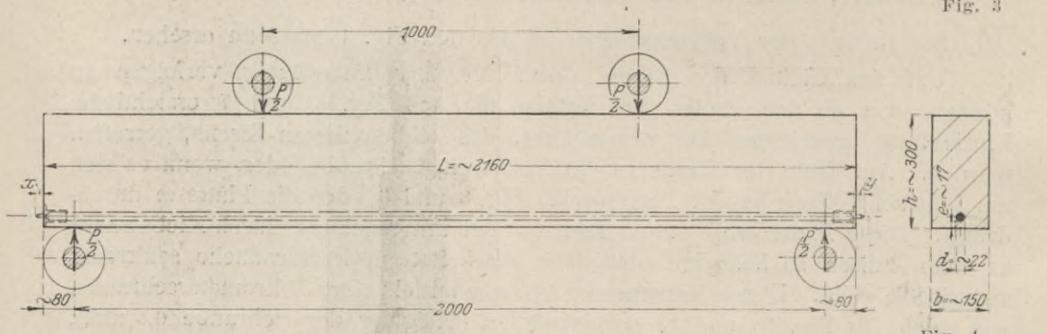
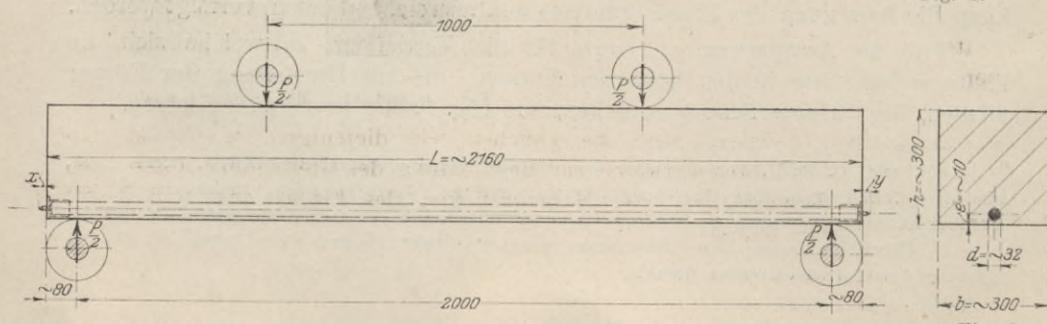
Der Balken ist an den Enden auf Rollen gelagert und wird durch zwei nach innen gelegene Rollen belastet, wie die Fig. 1 bis 5 deutlich erkennen lassen.

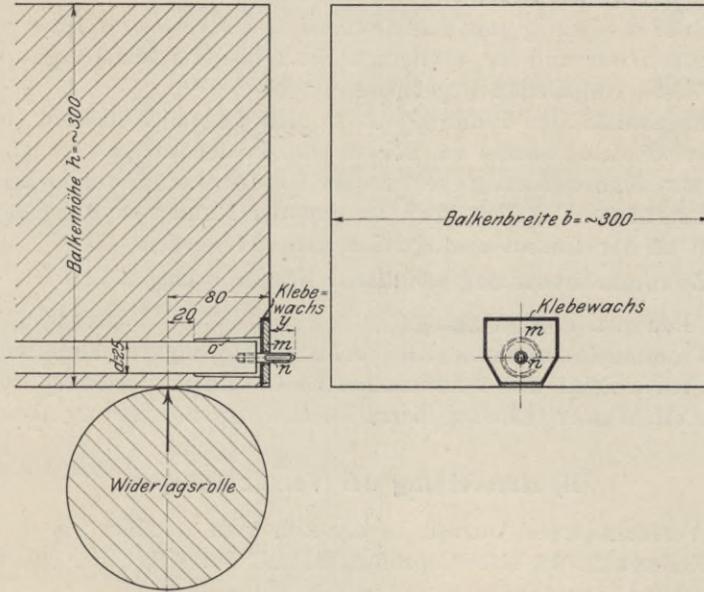
Fig. 6 und 7. Einrichtung zum Messen des Gleitens der Eiseneinlagen.

- 1) die Aenderung der Strecken  $x$  und  $y$ , Fig. 19, d. i. die Verschiebung der aus den Stirnflächen der Balken hervorragenden Eiseneinlagen gegenüber den Balkenenden (vergl. das unter I Gesagte, sowie Fig. 6 bis 9),
- 2) die Belastung, unter welcher die Erscheinung von Wassertflecken, vergl. S. 13, und die Bildung von Rissen beobachtet wurden; ferner das Fortschreiten dieser Risse bei Steigerung der Belastung,
- 3) die Höchstbelastung.

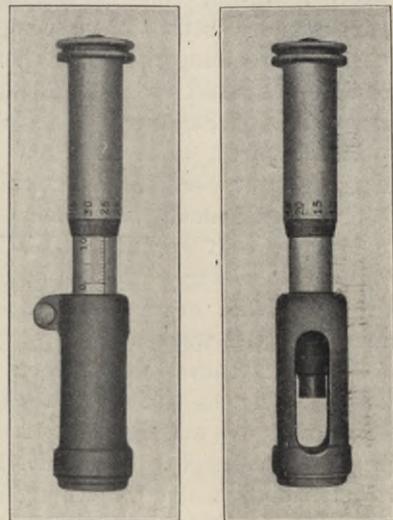
Fig. 10 und 11. Mikrometerschraube.

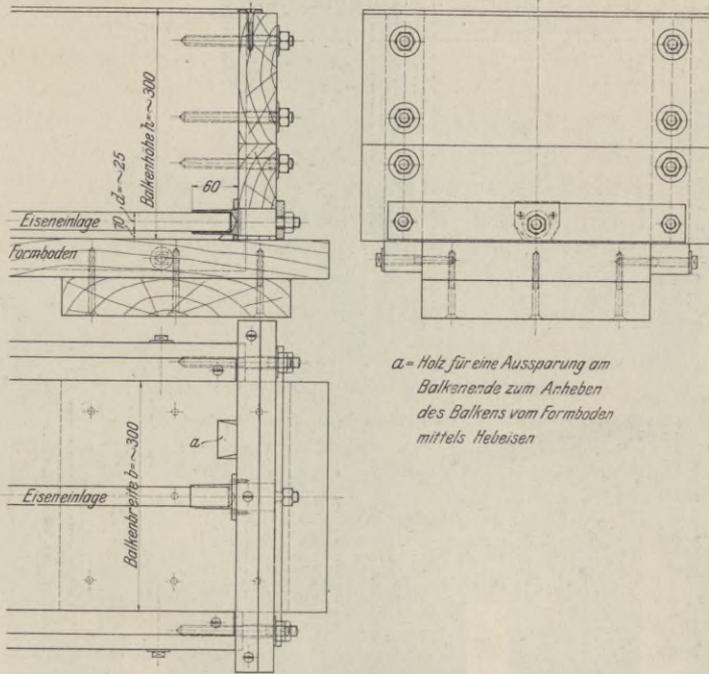
*a = Holz für eine Aussparung am Balkenende zum Anheben des Balkens vom Formboden mittels Hebeisen*

Fig. 12 bis 14. Form zur Herstellung der Balken.

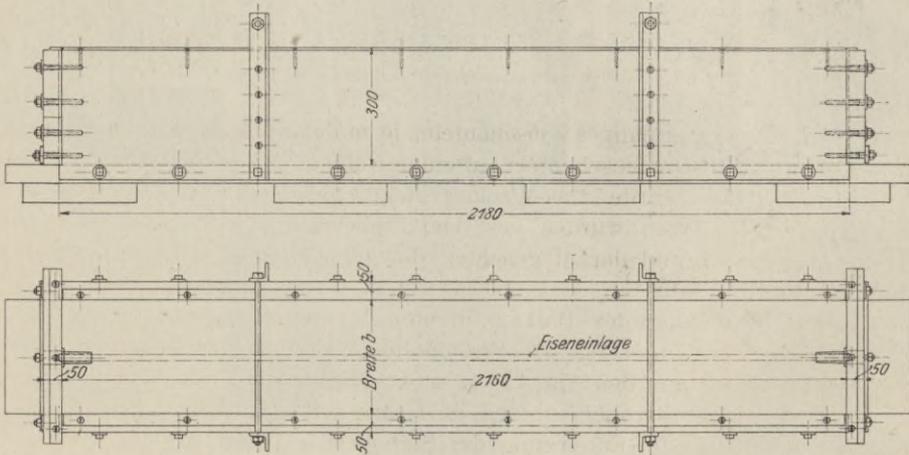
Fig. 15 und 16. Form zur Herstellung der Balken.

Die Balken verblieben in der Regel rd. 2 Tage in der Form; alsdann wurden die Seitenwandungen entfernt und nach weiteren 4 Tagen der Formboden herausgezogen. Bis zur Prufung lagerten samtliche Balken auf feuchtem Sand und waren mit Sackeln bedeckt, die dauernd feucht gehalten wurden,

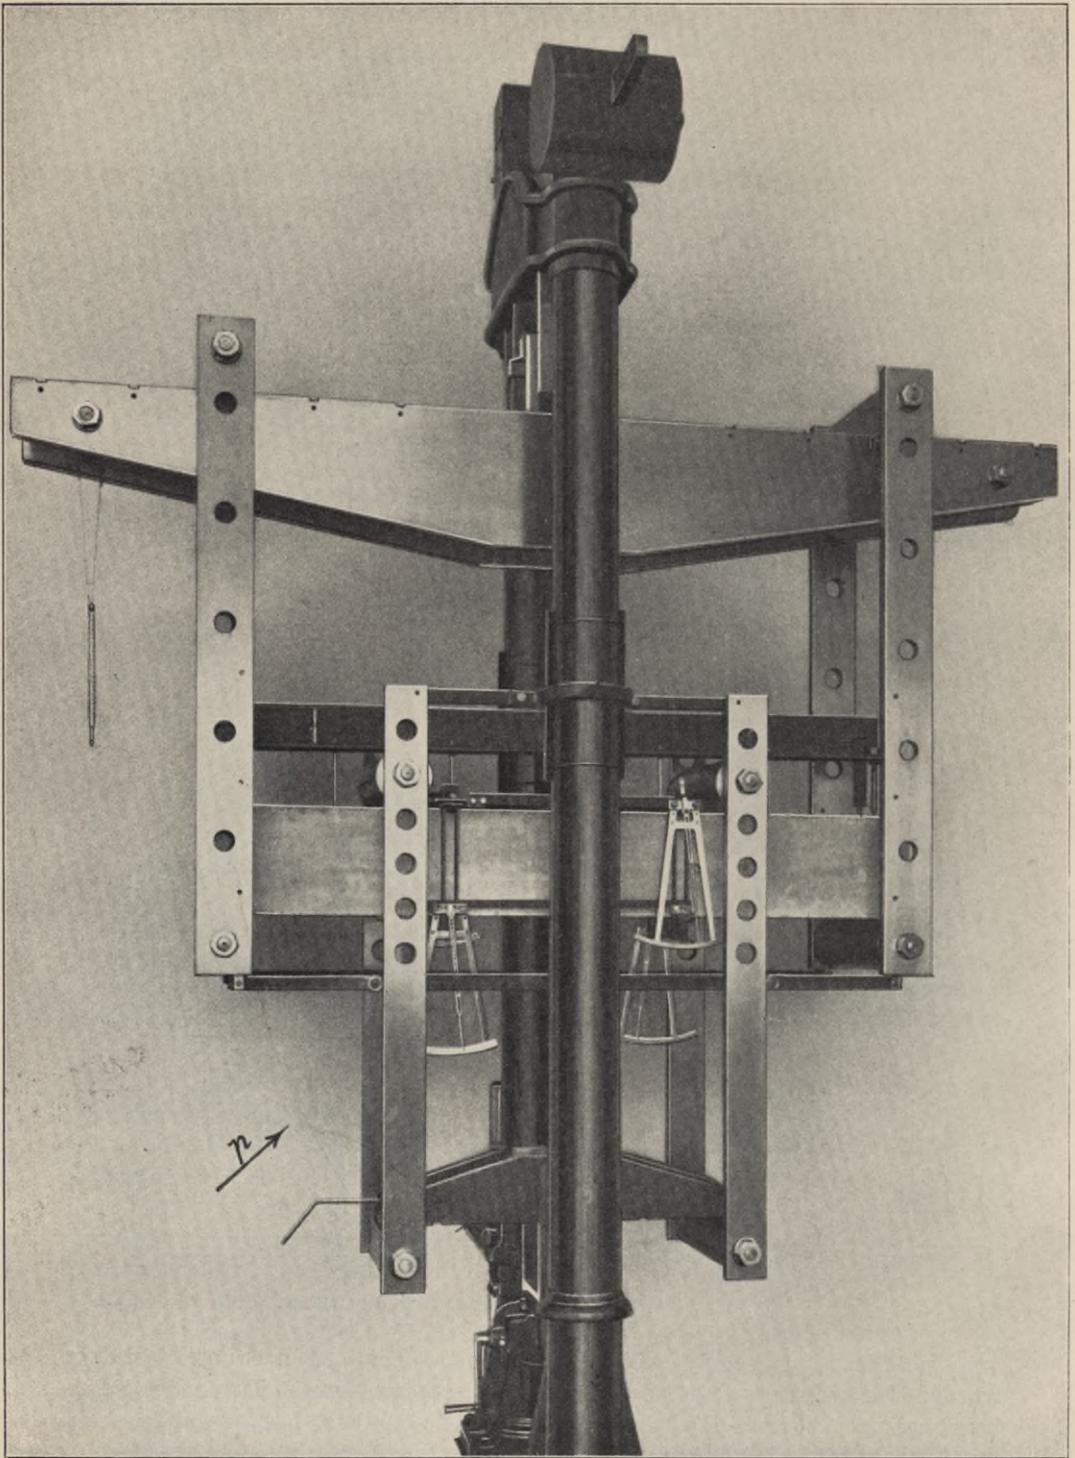
Fig. 17. Prüfungsmaschine.

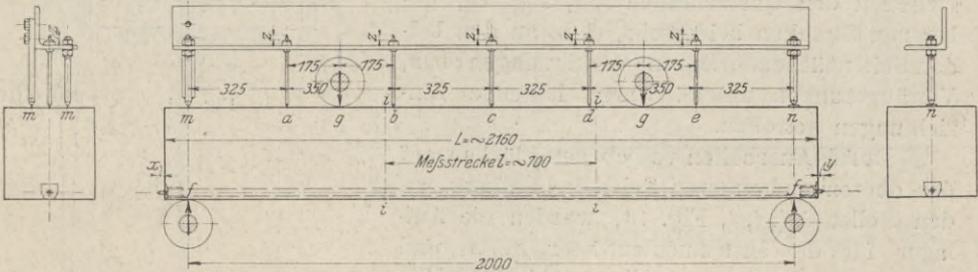
Fig. 18.

Der Abstand der Widerlagerrollen beträgt 2000 mm (bei 2160 mm Balkenlänge) und derjenige der Belastungsrollen 1000 mm, so daß in der Mitte des Balkens eine Meßstrecke von etwa 700 mm gewählt werden konnte. Die Einrichtung gestattet, bei ausreichender Länge der Balken, den ersteren Abstand der Balken bis auf 3000 mm zu vergrößern.

Unter der Voraussetzung, daß die Querschnitte des Balkens während des Versuchs innerhalb der Strecke *ii* (Fig. 19) eben bleiben, kann mit Hilfe der ermittelten gesamten Zusammendrückungen (oben) und Verlängerungen (unten) die Lage der Nulllinie unter den verschiedenen Belastungen festgestellt werden. In Fig. 41 ist dies zeichnerisch für  $P = 1000, 2000, 3000$  kg u. s. f. geschehen

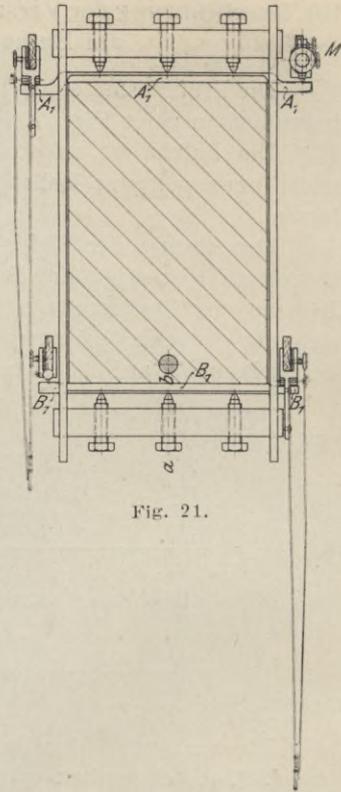
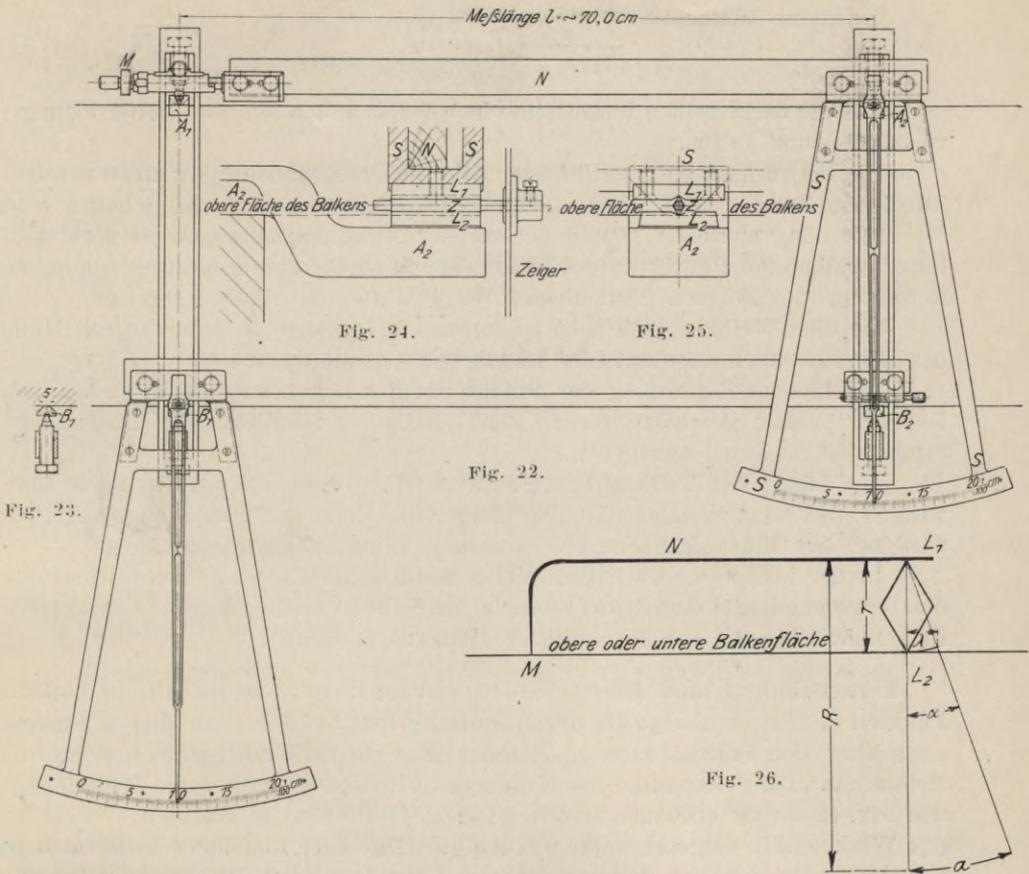
Fig. 21.

Die Einrichtung der Meßinstrumente ist aus Fig. 21, 22, 24 und 25 zu ersehen<sup>1)</sup>.

Auf den Instrumententräger  $A_1$ , Fig. 21 und 22, stützt sich mit einer Körnerspitze die Mikrometerschraube  $M$  derart, daß die Spitze in ihrer Körnervertiefung auf der Höhe der Balkenoberfläche liegt. Die Mikrometerschraube  $M$  steht durch die Holzschiene  $N$  mit dem Bogensegment  $S$  in fester Verbindung. An  $S$  ist das Schneidenlager  $L_1$  angeschraubt (vergl. Fig. 24 und 25, welche in größerem Maßstab gezeichnet sind). Auf dem Instrumententräger  $A_2$  befindet sich ein zweites Schneidenlager  $L_2$ . Zwischen  $L_1$  und  $L_2$  ist die Doppelschneide  $Z$  eingelegt, welche außen einen Zeiger trägt. Das Lager  $L_2$  ist derart befestigt, daß die untere Schneide von  $Z$  in die Ebene der oberen Balkenfläche zu liegen kommt.

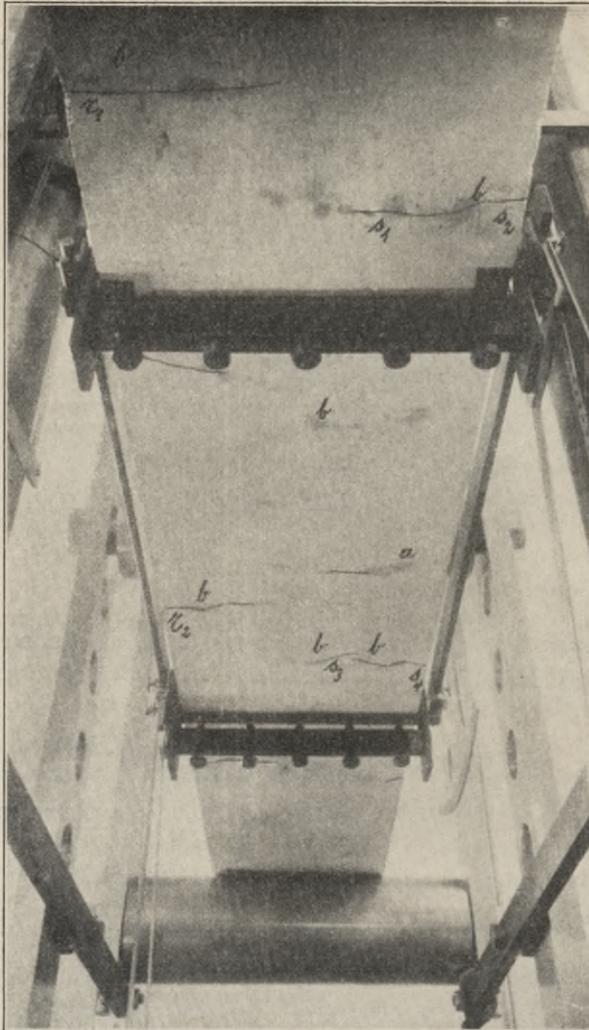
Fig. 27. Untere Fläche des Balkens Nr. 16 (Bauart nach Fig 2).

Unter  $P = 5250$  kg wurden zwei etwa 3 cm lange, äußerst feine, schwer sichtbare Risse an der Balkenkante bei  $r_1$  und  $r_2$ , Fig. 27, festgestellt. Unter  $P = 5100$  kg konnte hiervon noch nichts bemerkt werden. Bei der nächstfolgenden Belastungsstufe unter  $P = 5500$  kg hatten sich diese beiden Risse gegen die Balkenmitte etwas verlängert, ferner wurden die Anfänge von 4 neuen Rissen  $s_1$  (Nichtkantenriß),  $s_2$  (Kantenriß),  $s_3$  (Nichtkantenriß),  $s_4$  (Kantenriß), Fig. 27, entdeckt. Die gefundenen Risse waren etwa 3 bis 4 cm lang. Die Risse  $s_1$  und  $s_2$  liefen unter  $P = 5500$  kg noch nicht in einen Riß zusammen. Unter  $P = 6000$  kg zeigten sich weitere Risse, an den früheren Rissen konnten bedeutende Verlängerungen festgestellt werden, insbesondere hatten sich  $s_1$  und  $s_2$  zu einem Riß vereinigt. Den Zustand unter  $P = 6000$  kg zeigt Fig. 27. Die

Abbildung läßt erkennen, daß sämtliche Risse an Stellen auftreten, wo Wasserflecke vorhanden sind.

Bildung der beiden Kantenrisse 2 und 8, bis zur ersten gestrichelten Linie reichend (in Fig. 27  $r_1$  und  $r_2$  genannt).

Neue Kantenrisse auf der andern Seite des Balkens (Fig. 28 oben) bei 3 und 9, sowie in der Mitte bei 4 und 10 (in Fig. 27 sind diese Risse mit  $s_2$  und  $s_4$  sowie  $s_1$  und  $s_3$  bezeichnet).

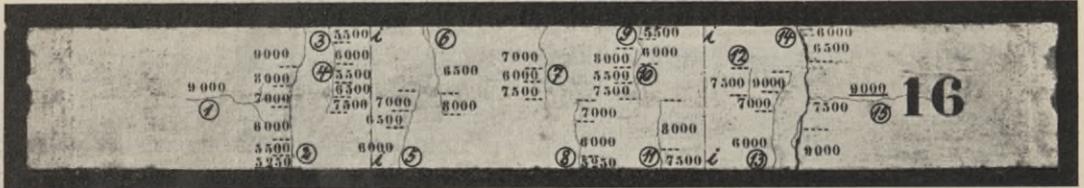
Sämtliche beobachteten Risse an der Balkenunterfläche sind in Fig. 28 eingetragen. Die jeweils gefundenen Rißstrecken sind durch wagerechte, gestrichelte Begrenzungslinien bezeichnet; die zugehörige Belastung ist zwischen diesen Begrenzungslinien eingetragen.

Die Risse sind auf Fig. 28 in der Reihenfolge von links nach rechts mit Zahlen bezeichnet.

Fig. 28. Untere Fläche des Balkens Nr. 16 (Bauart nach Fig. 2).

Fortschreiten des Kantenrisses 2 bis zur zweiten gestrichelten Linie.

Riß 2 verlängert sich bis zur dritten gestrichelten Linie, Riß 8 und 9 bis zur zweiten gestrichelten Linie. Die Risse 3 und 4 vereinigen sich. Neue Risse bilden sich, und zwar 13 und 14 an den Kanten, 7 in der Mitte.

Riß 3 und 4 schreitet vorwärts bis zur vierten gestrichelten Linie, die Risse 5 und 14 bis zur zweiten gestrichelten Linie. Neuer Kantenriß 6 wird beobachtet.

Riß 2 verlängert sich bis zur vierten Begrenzungslinie, die Risse 5 und 8 bis zur dritten gestrichelten Linie. Diese Länge behält Riß 5 und 8 auch unter den späteren größeren Belastungen bei. Riß 13 reicht bis zur zweiten gestrichelten Linie. Der Mittelriß 7 wird bis zur Kante sichtbar.

Riß 2 reicht bis zur fünften gestrichelten Linie, Riß 6 und 11 bis zur zweiten Begrenzungslinie; Riß 10 ist gegen die Kanten etwas länger geworden. An den Rissen 6, 10 und 11 sind später, unter höherer Belastung, keine Verlängerungen mehr beobachtet worden.

Die Risse 2 und 14 reichen über die ganze Breite des Balkens, Riß 13 hat sich bis zur dritten Begrenzungslinie verlängert. Die Längsrisse 1 und 15 wurden beobachtet, nachdem sich das Gleiten der Eiseneinlagen<sup>1)</sup> eingestellt hatte. Für den ersten Augenblick wird man geneigt sein, sie lediglich als eine Folge der Aufspaltung des Betons durch das gleitende Eisen anzusehen. Betrachtet man den Vorgang genauer, so zeigt sich noch eine weitere Ursache für die Bildung von Längsrissen. Nach Eintritt des Gleitens werden die Risse 2 und 14 (wie z. B. Fig. 49, S. 33, erkennen läßt) unten immer weiter, entsprechend einer Drehung des äußeren Balkenteiles um die obere Kante des Bruchquerschnittes. Damit ist ein Pressen der Eiseneinlage gegen den Beton nach unten verbunden, wodurch die verhältnismäßig dünne Betonschicht aufgesprengt wird.

Hierbei ist bemerkenswert, daß unter  $P = 3500$  kg der erste Wasserfleck und unter  $P = 4000$  kg sechs weitere Wasserflecke beobachtet wurden (vergl. oben S. 13). Unter  $P = 5250$  kg zeigten sich die ersten Risse (2 und 8 in Fig. 28).

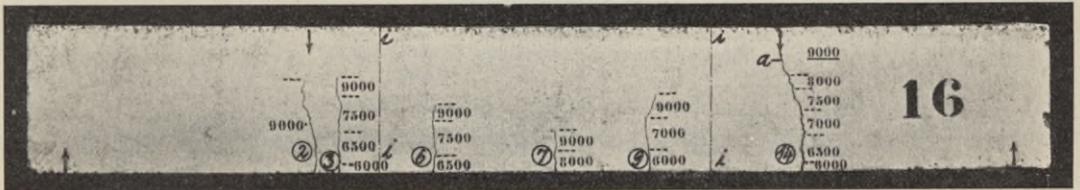
Wenden wir uns sodann zu der in Fig. 29 dargestellten Seitenfläche. Diese Abbildung stellt die in Fig. 28 oben gelegene Fläche in dem Zustand nach Ueberschreitung der Höchstlast dar.

Fig. 29. Seitenfläche des Balkens Nr. 16 (Bauart nach Fig. 2).

Die Risse 3, 9 und 14 treten auf. (Auf der gegenüberliegenden Seitenfläche, welche photographisch nicht aufgenommen worden ist, zeigte sich unter  $P = 5500 \text{ kg}$  der Riß 8, vergl. Fig. 28, auf eine Erstreckung von rund 5 mm.)

Die Risse 3 und 14 werden bis zur zweiten gestrichelten Linie beobachtet. Riß 6 erscheint und reicht bis zur ersten Begrenzungslinie.

Sämtliche Risse, 3, 6, 7, 9 und 14, sind länger geworden. Insbesondere Riß 14 ist bis nahe zur Balkenoberfläche hin gewachsen. Riß 2, der auf der Unterfläche schon sehr frühzeitig beobachtet worden war (vergl. Fig. 28), wird auf eine große Erstreckung auch auf der dargestellten Seitenfläche sichtbar.

Die Erscheinung, daß die zum Bruche führenden Risse (vergl. Fig. 29) nahe dem Querschnitt einer Belastungsrolle liegen, erklärt sich aus der eigenartigen und in der Fußbemerkung 2 S. 7 erläuterten Beanspruchung ohne weiteres.

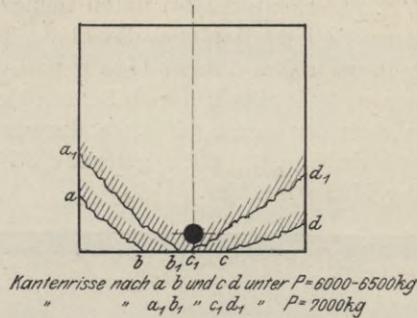
Fig. 30. Ribbildung bei Balken Nr. 16 (mit Bauart nach Fig. 2).

(Vergl. auch das Auftreten solcher Risse ohne Ueberwindung des Gleitwiderstandes, besprochen S. 16 und dargestellt in Fig. 30.)

Die gesamte Dehnung an der unteren Fläche des Balkens unter  $P = 7500$  kg, das ist diejenige Last, unter welcher die Risse bis an das Eisen herangedrungen sein werden (vergl. S. 16 und insbesondere Fig. 30), beträgt zwischen  $5,09 \frac{1}{200}$  cm und  $6,88 \frac{1}{200}$  cm, also etwa  $5,9 \frac{1}{200}$  cm = 0,0295 cm auf 69,8 cm Meßlänge, dies gibt rd. 0,4 mm auf 1 m Länge. Hierbei sind natürlich die unter  $P = 7500$  kg in der Meßstrecke vorhandenen Risse eingeschlossen.

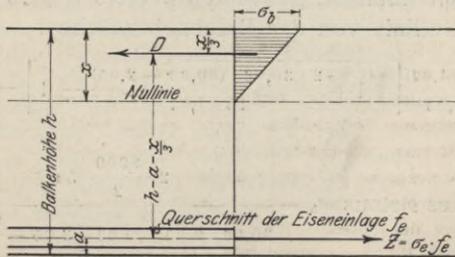
Fig. 31. Nach den amtlichen Bestimmungen.

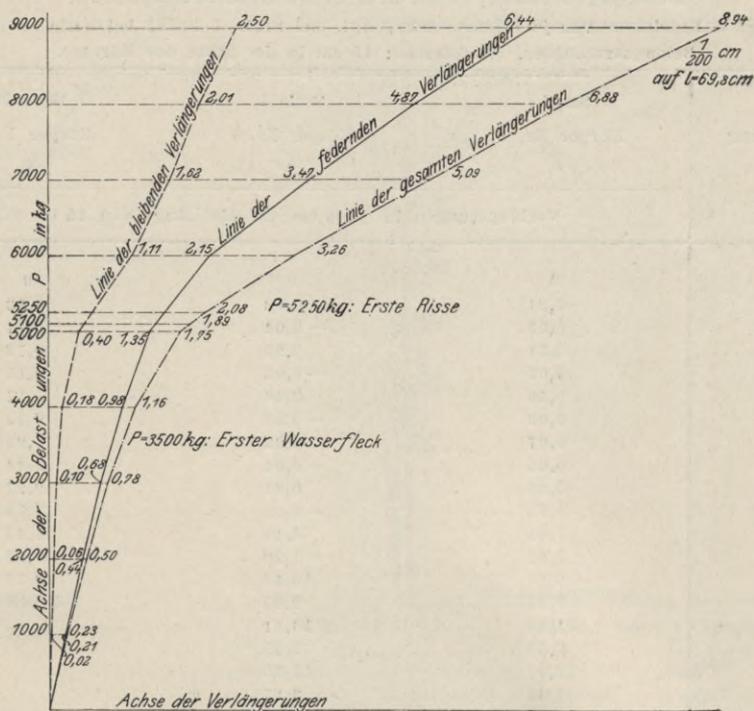
Hiernach fällt die Entstehung der ersten »Wasserflecke« und der ersten Risse in das Gebiet, in welchem die Dehnungslinien die stärksten Krümmungen aufweisen. Diese Feststellungen deuten

Fig. 32. Balken Nr. 16 (Bauart nach Fig. 2).  
Ver längerungen des Betons, gemessen an der unteren Balkenfläche.

darauf hin, daß bis  $P = 3000$  kg und noch etwas darüber der Balken als Ganzes wirkt, d. h. daß bis dahin die Zugspannungen des Betons mit wirksam sind; von da ab wird die Uebertragung der Zugkräfte im Balken mehr und mehr an das Eisen abgegeben. Schon vor  $P = 6000$  kg ist die Beteiligung des Betons innerhalb der Meßstrecke an der Uebertragung der Zugkräfte recht klein geworden; das Eisen hat diese Uebertragung zum großen Teile übernommen und besorgt sie bis zum Eintritt des vollständigen Gleitens unter  $P = 9000$  kg.

Es ist hier der Ort festzustellen, daß bei allen untersuchten Balken nicht bloß die ersten Wasserflecke, sondern auch die ersten Risse immer in das Gebiet der stärksten Krümmung der Dehnungslinien fallen, daß also die ersten Risse entdeckt wurden, kurz bevor die Dehnungslinien zum zweiten Male den einer Geraden sich nähernden Verlauf nehmen, wie solcher in Fig. 32 oben zu sehen ist.

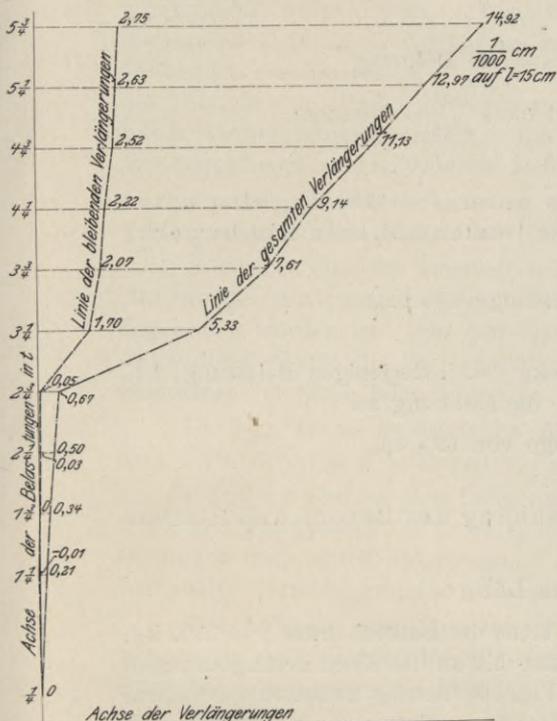
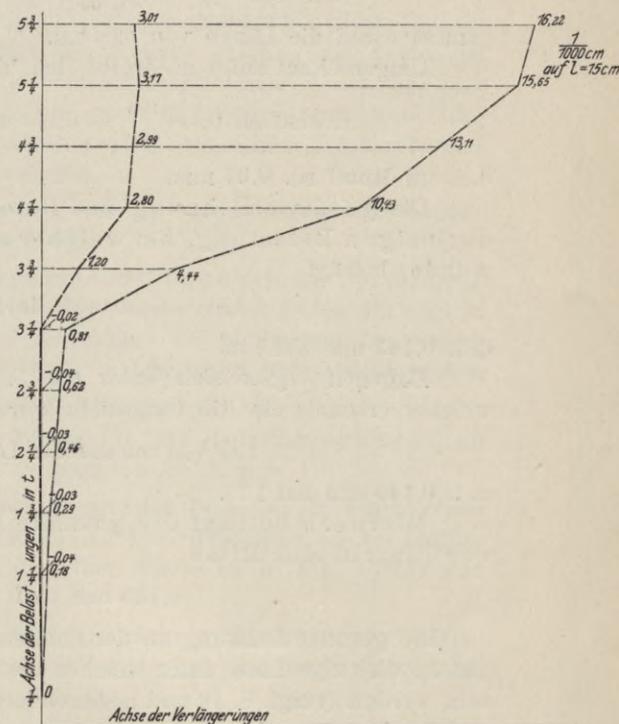
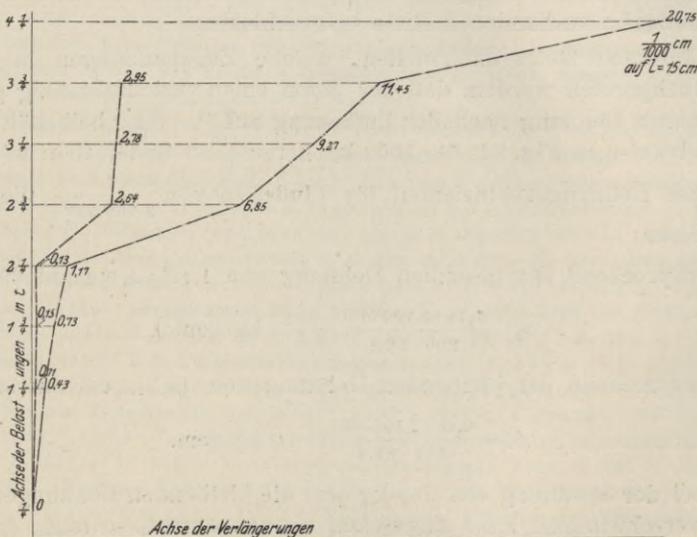
Fig. a. Serie I, Körper Nr. 5.

Fig. b. Serie I, Körper Nr. 6.

Fig. c. Serie II, Körper Nr. 9.

Deutlich sprechen diese Figuren dafür, daß sich nach Ueberschreiten der Belastungen von  $2\frac{3}{4}$  t,  $3\frac{1}{4}$  t und  $2\frac{1}{4}$  t Risse eingestellt haben werden, ohne daß sie entdeckt worden sind.

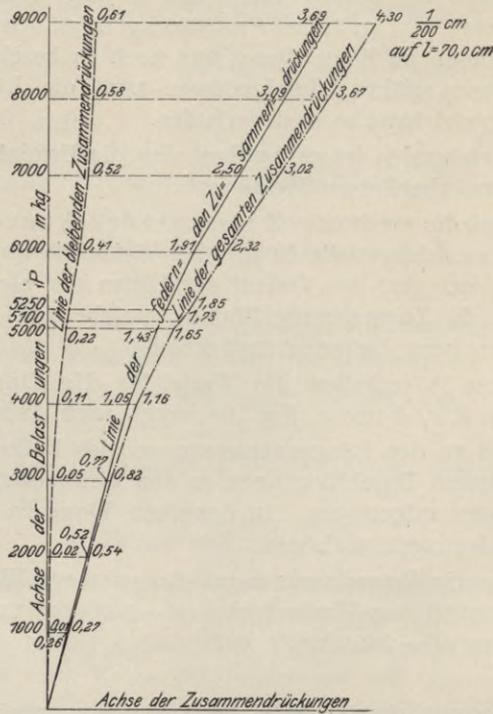
Fig. 33. Balken Nr. 16 (Bauart nach Fig. 2).

Zusammendrückungen des Betons, gemessen an der oberen Balkenfläche.

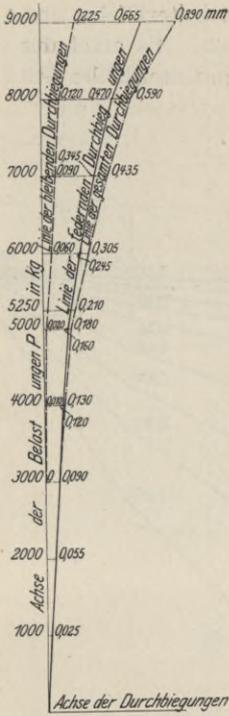
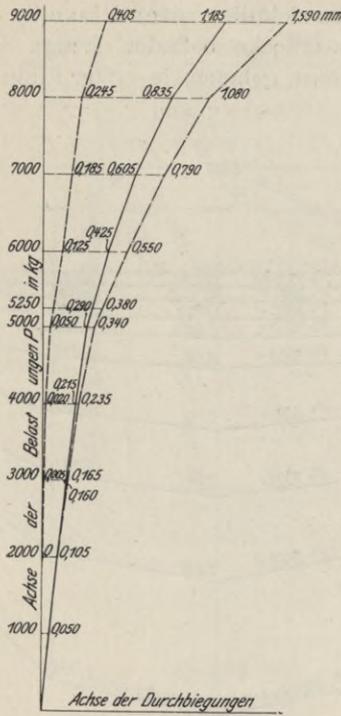
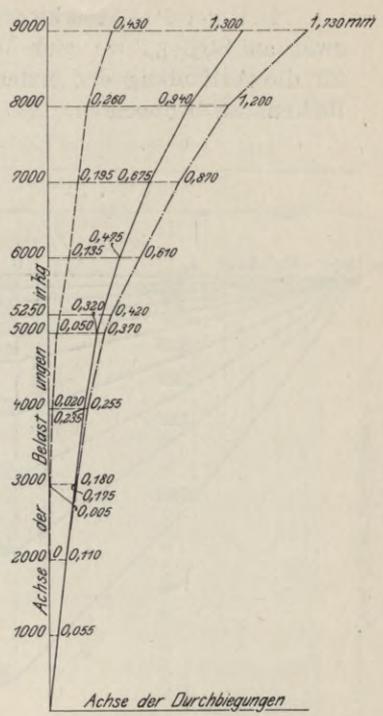
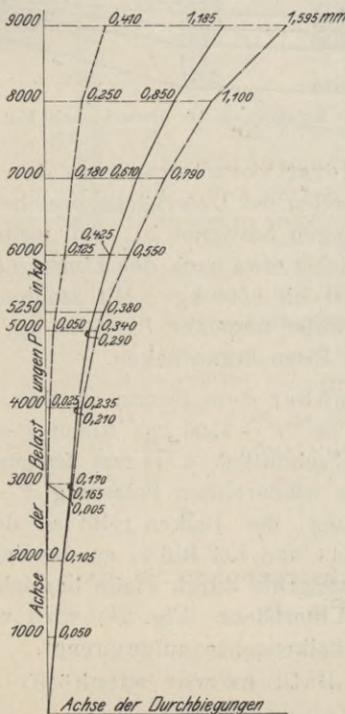
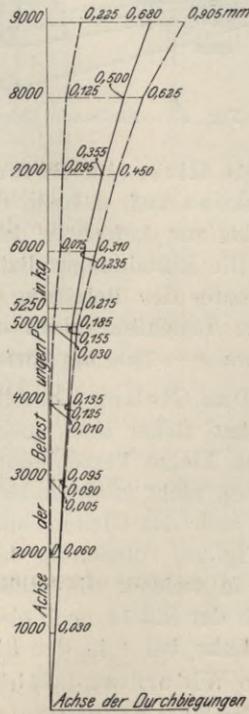
Balken Nr. 16 (Bauart nach Fig. 2). Durchbiegungen an der Meßstelle a (Fig. 19).

Balken Nr. 16 (Bauart nach Fig. 2). Durchbiegungen an der Meßstelle b (Fig. 19).

Balken Nr. 16 (Bauart nach Fig. 2). Durchbiegungen an der Meßstelle c (Fig. 19) (in der Mitte der Balkenlänge).

Fig. 37. Balken Nr. 16 (Bauart nach Fig. 2). Durchbiegungen an der Meßstelle d (Fig. 19).

Fig. 38. Balken Nr. 16 (Bauart nach Fig. 2). Durchbiegungen an der Meßstelle e (Fig. 19).

Eine aufmerksame Betrachtung zeigt das stärkere Wachstum der Durchbiegungen nach Eintritt der Wasserflecke ( $P = 3500$  kg) und noch mehr nach Auftreten von Rissen ( $P = 5250$  kg).

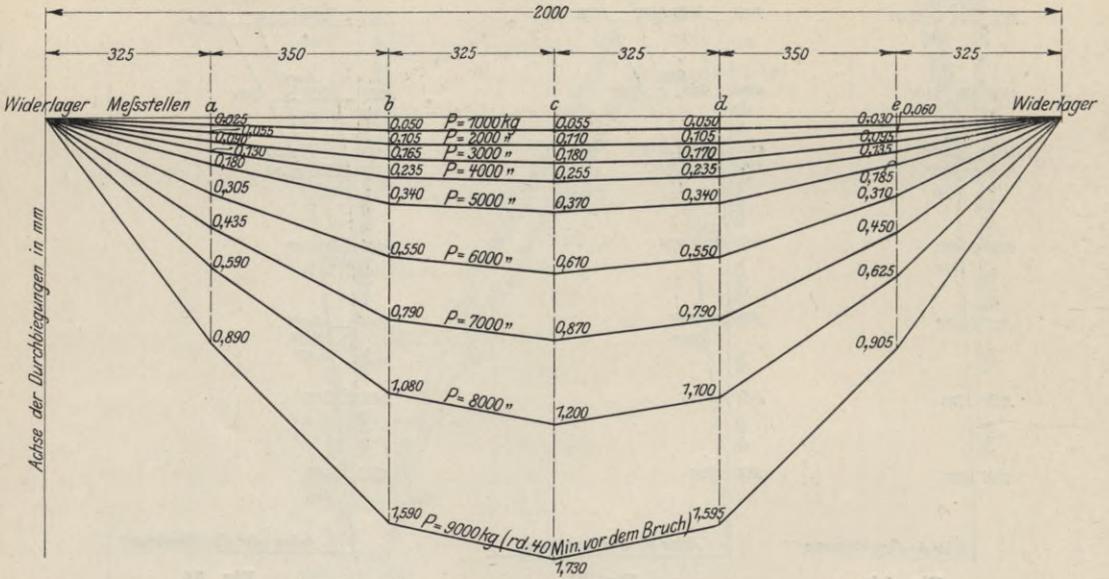
Fig. 39. Gesamte Durchbiegungen des Balkens Nr. 16 (Bauart nach Fig. 2).

Nach Eintritt von Wasserflecken und insbesondere nach Beobachtung der ersten Risse zeigen die Durchbiegungen stärkere Zunahme.

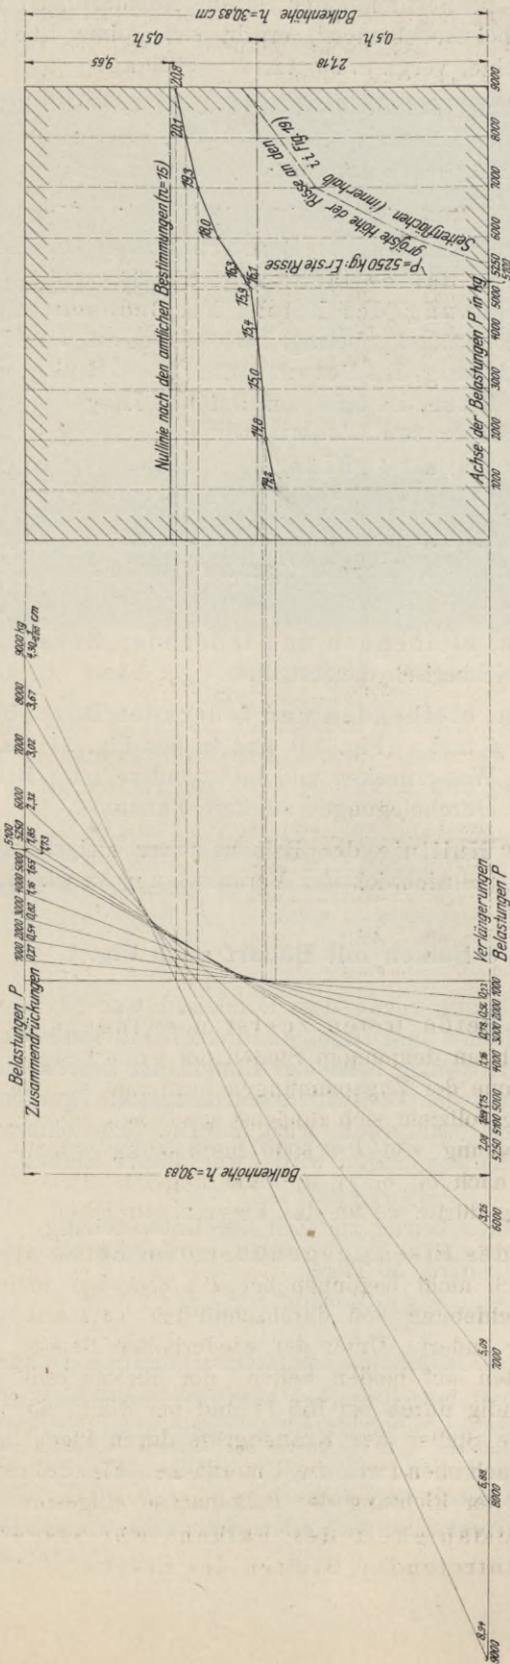
Lage der Nulllinie mit steigender Belastung für Balken Nr. 16 (Banart nach Fig. 2).

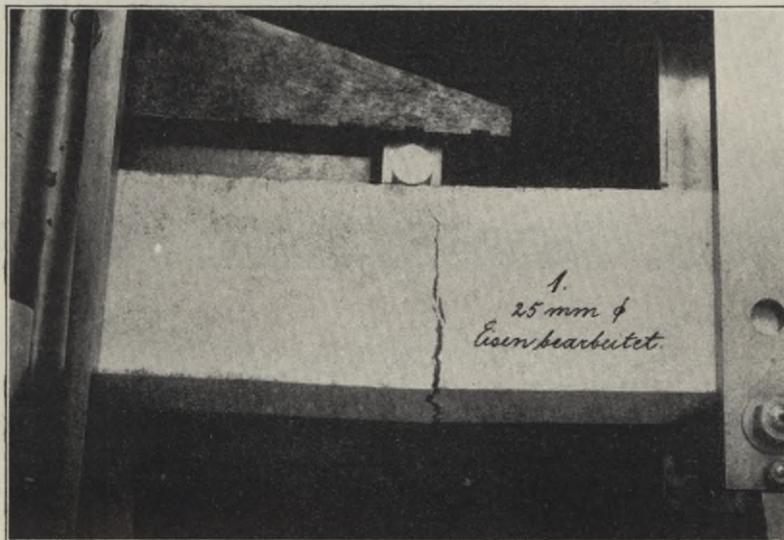
Fig. 43. Balken Nr. 1 (Bauart nach Fig. 1), Zusammenstellung 1.

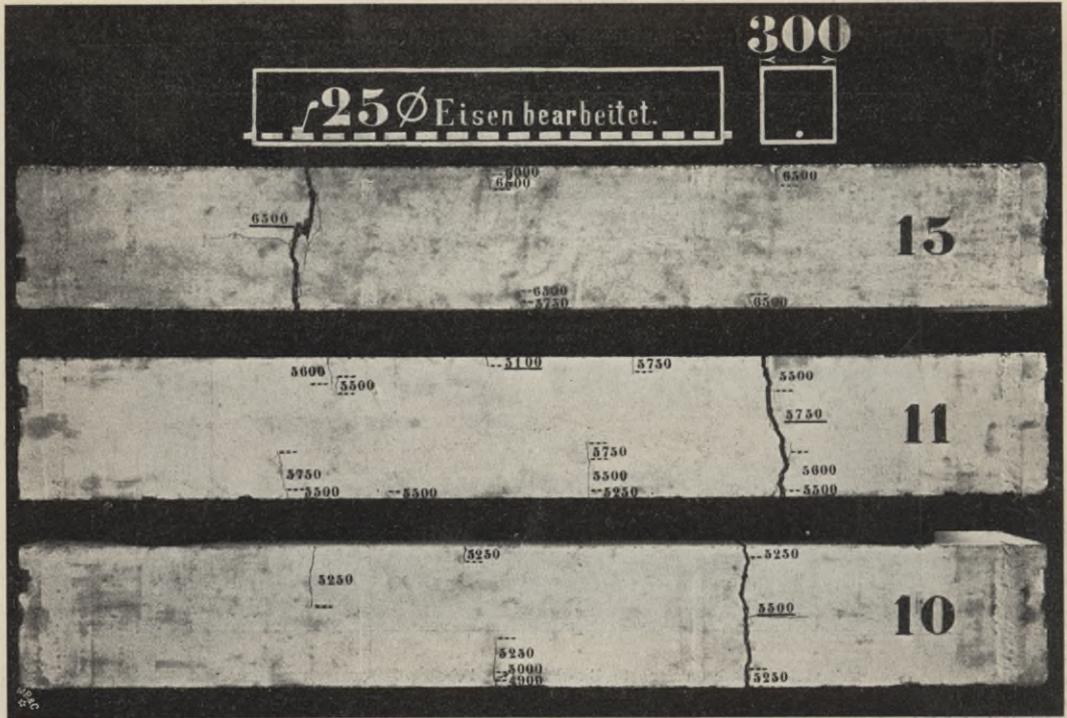
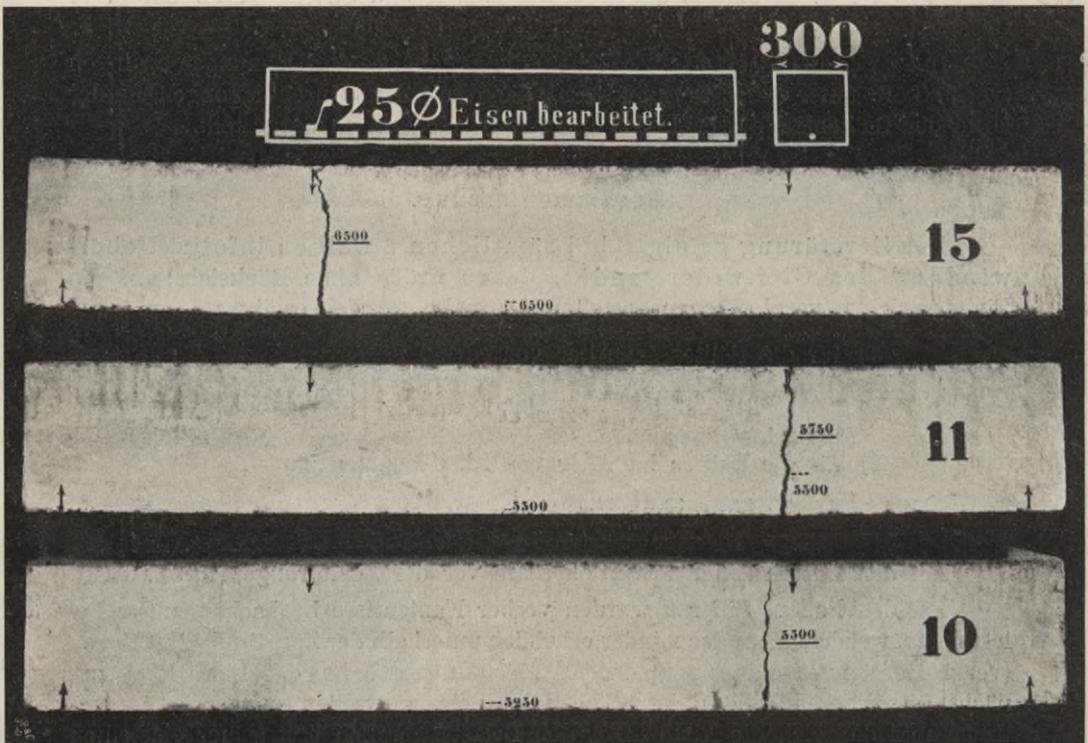
Die Fig. 44 und 45 zeigen die unteren Flächen bzw. die Seitenflächen der Balken 10, 11 und 15 (nach dem Bruch). Ueber die Zusammengehörigkeit der auf den Fig. 44 und 45 angegebenen Zahlen und Striche vergl. das S. 14 Gesagte.

Fig. 44. Untere Flächen der Balken (Bauart nach Fig. 1). Zusammenstellung 2.

Fig. 45. Seitenflächen der Balken (Bauart nach Fig. 1). Zusammenstellung 2.

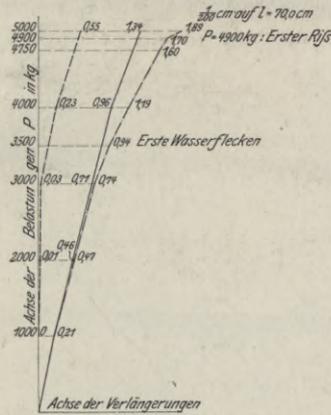
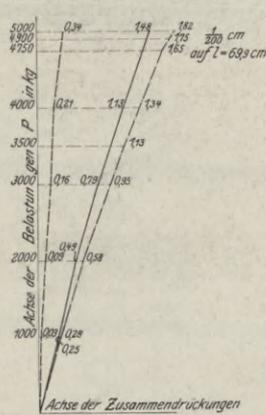
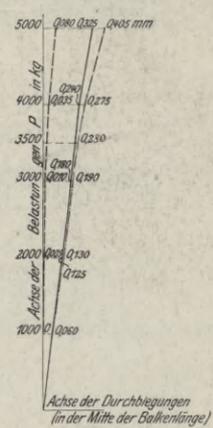
Ueber die beobachteten Formänderungen geben die Zusammenstellung 2 sowie Fig. 46 bis 48 Auskunft.

Balken Nr. 10 (Bauart nach Fig. 1). Zusammenstellung 2.

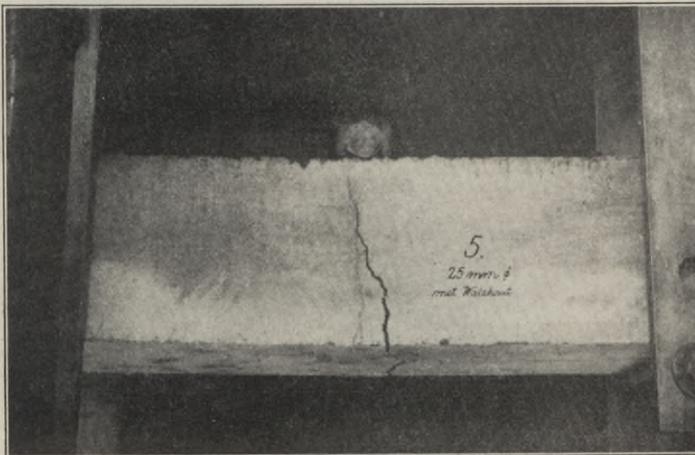
Fig. 49. Balken Nr. 5 (Bauart nach Fig. 2). Zusammenstellung 3.

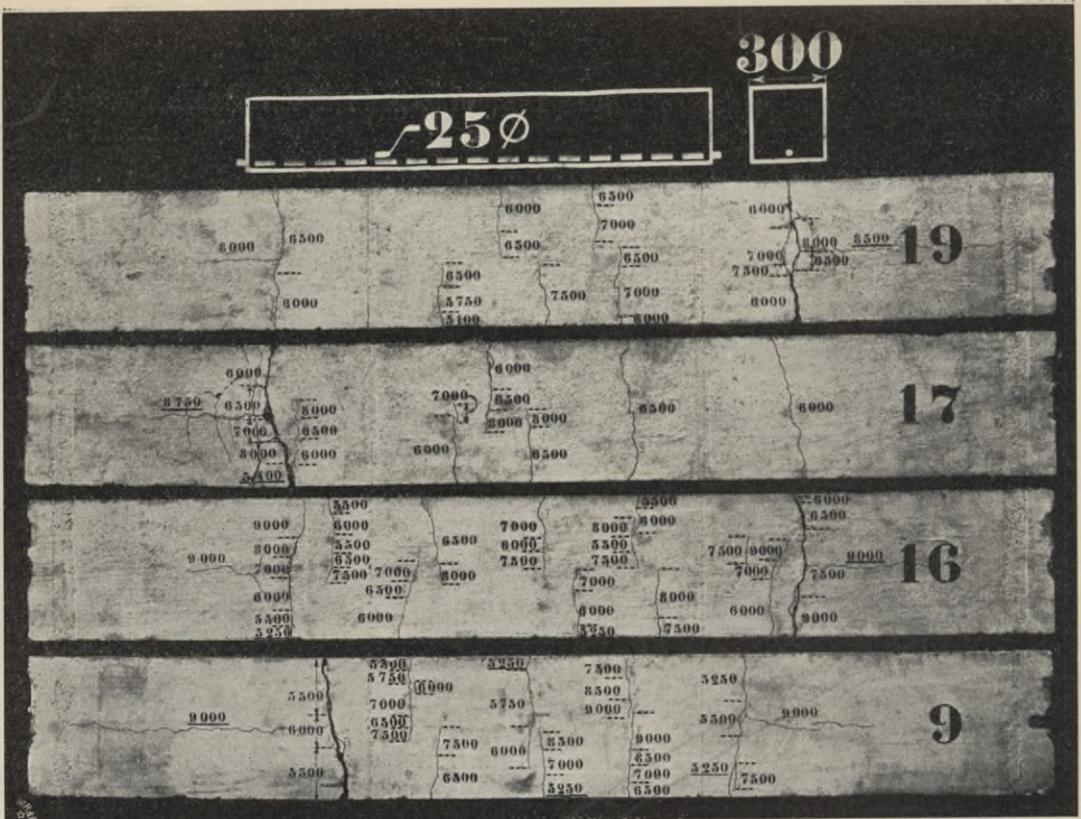
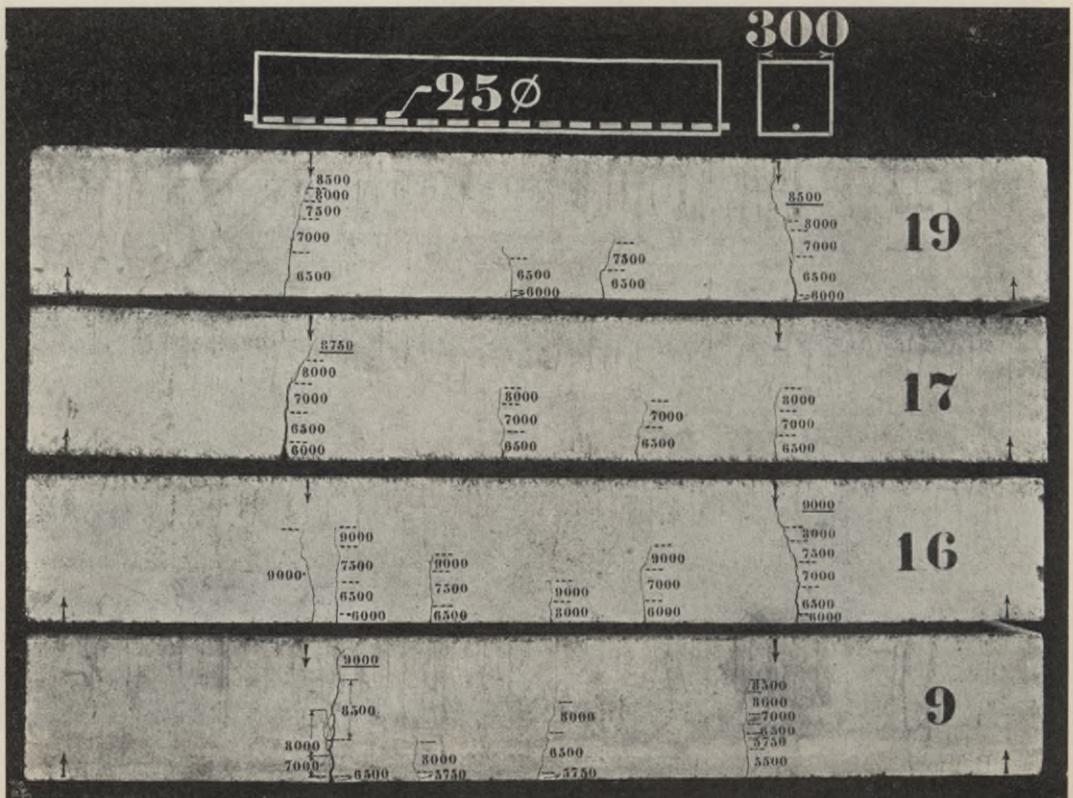
In Fig. 50 sind die unteren Flächen, in Fig. 51 die Seitenflächen der Balken 9, 16, 17 und 19 (Zusammenstellung 4) abgebildet. Ueber die Zusammen-

Fig. 50. Untere Flächen der Balken (Bauart nach Fig. 2). Zusammenstellung 4.

Fig. 51. Seitendflächen der Balken (Bauart nach Fig. 2). Zusammenstellung 4.

gehörigkeit der in den Fig. 50 und 51 angegebenen Zahlen und Striche vergl. das S. 14 Gesagte.

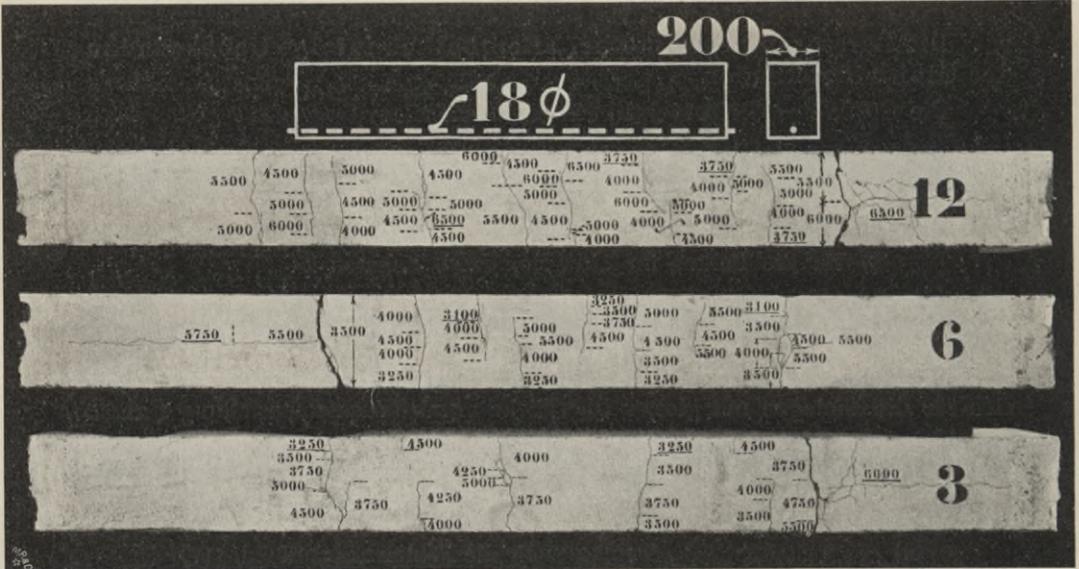
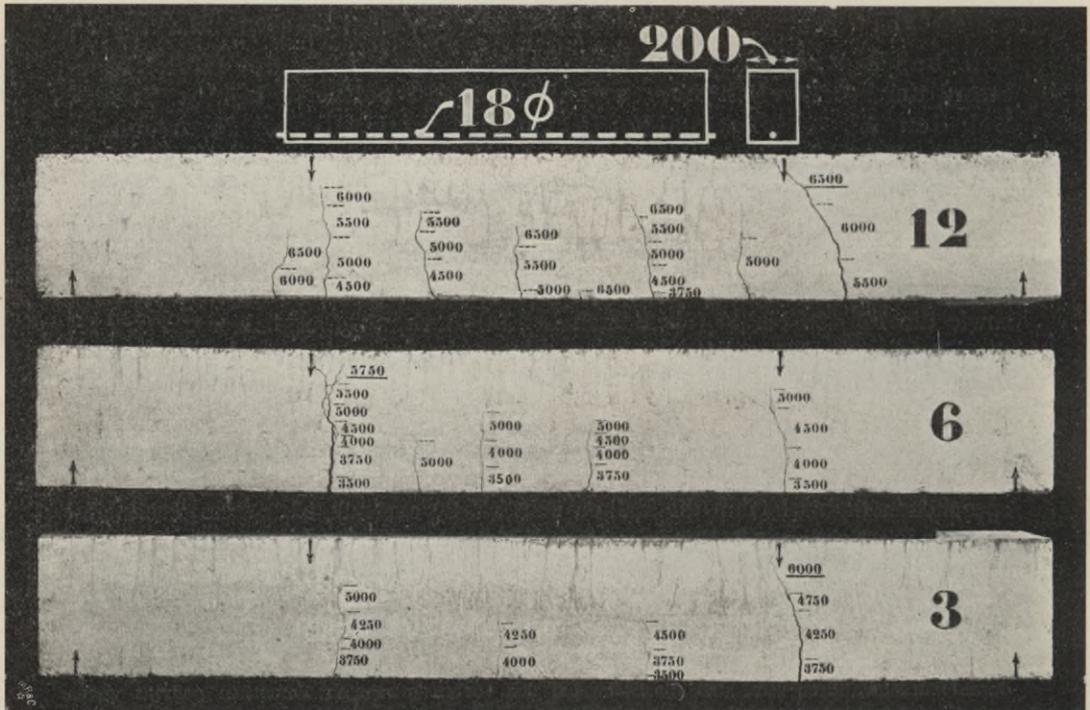
Fig. 52 zeigt die unteren Flächen, Fig. 53 je eine Seitenfläche der Balken.

Fig. 52. Untere Flächen der Balken (Bauart nach Fig. 3). Zusammenstellung 5.

Fig. 53. Seitenflächen der Balken (Bauart nach Fig. 3). Zusammenstellung 5.

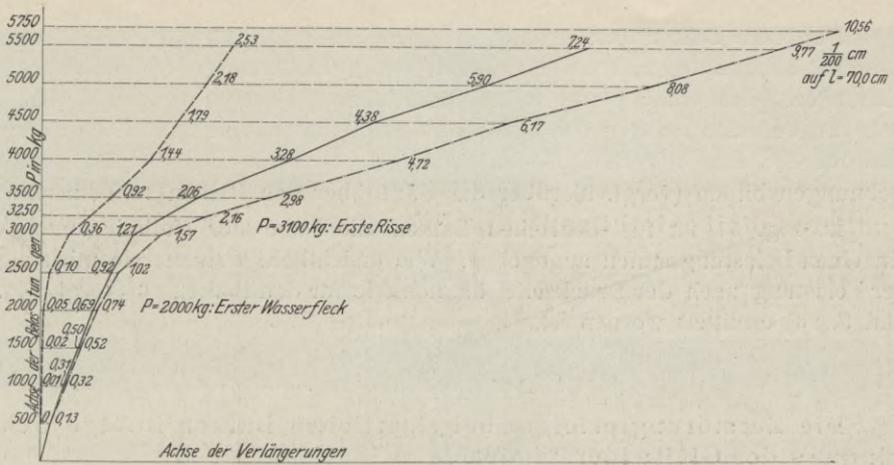
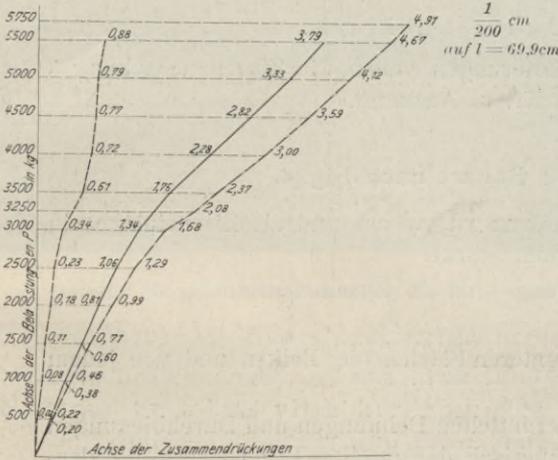
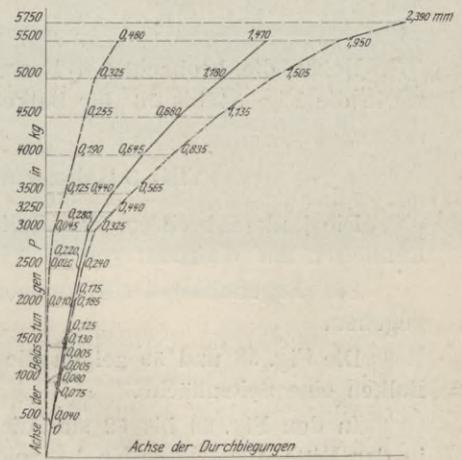
Fig. 54. Balken Nr. 6 (Bauart nach Fig. 3). Zusammenstellung 5.

Fig. 55. Balken Nr. 6 (Bauart nach Fig. 3). Zusammenstellung 5.

Fig. 56. Balken Nr. 6 (Bauart nach Fig. 3). Zusammenstellung 5.

Für den Balken Nr. 6 sind in den Fig. 54 bis 56 die Ergebnisse der Dehnungsmessungen und die für die Mitte der Balkenlänge ermittelten Durchbiegungen zeichnerisch dargestellt. Die Linienzüge lassen erkennen, daß die Belastungen beim Auftreten von Wasserflecken und Rissen ungefähr die untere und obere Grenze der stärksten Krümmungen der Linienzüge für die gesamten Dehnungen bilden (vergl. hierüber das S. 21 über den Balken 16 Bemerkte).

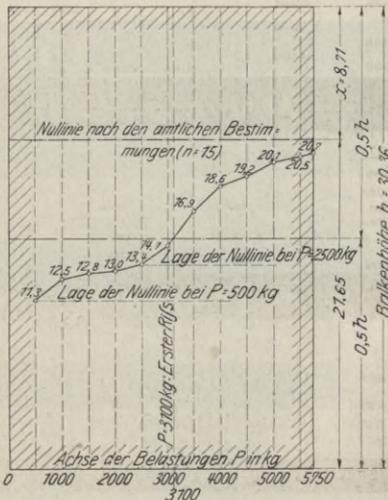
Fig. 57. Lage der Nulllinie mit steigender Belastung für Balken Nr. 6 (Bauart nach Fig. 3). Zusammenstellung 5.
