# Mitteilungen der Forschungsarbeiten

*Handprüfung mit Zylinderbohrer.*

*von  
C. Bach.*

### III) Durchführung der Versuche im Allgemeinen und ins Einzelne erläutert am Balken Nr. 16 (Bauart nach Fig. 2).

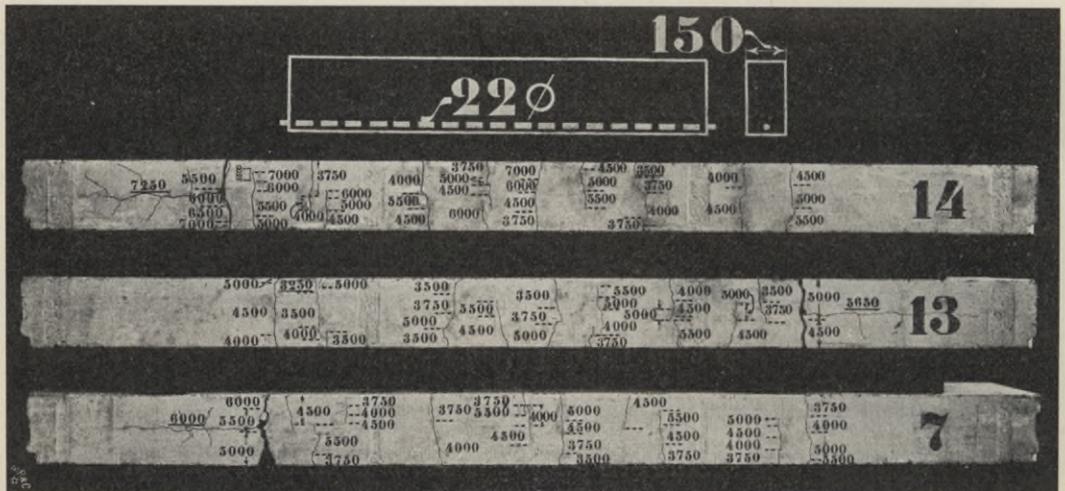
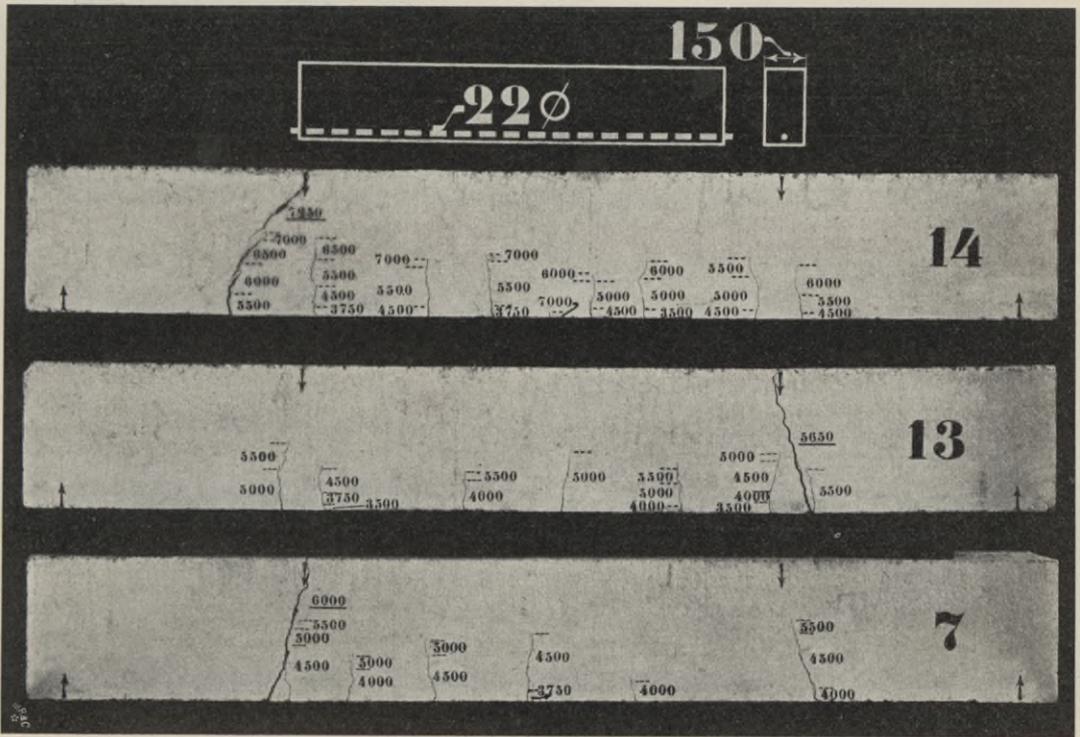
Fig. 58. Untere Flächen der Balken (Bauart nach Fig. 4). Zusammenstellung 6.

Fig. 59. Seitenflächen der Balken (Bauart nach Fig. 4). Zusammenstellung 6.

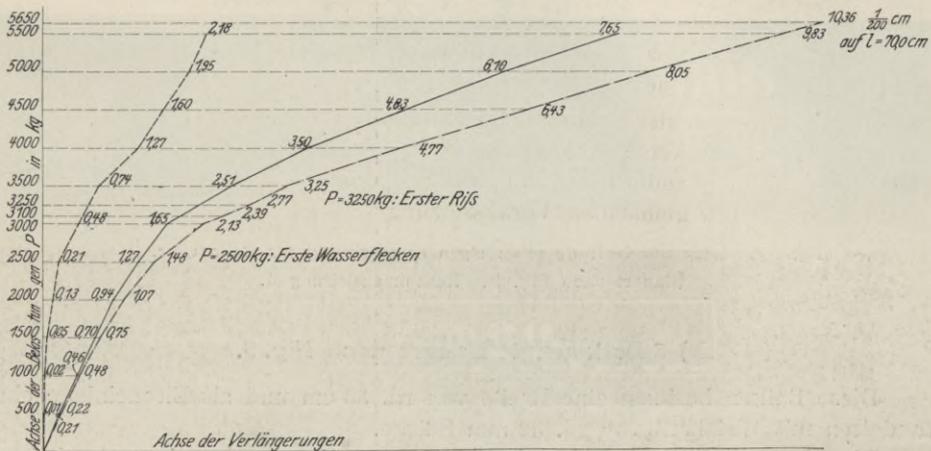
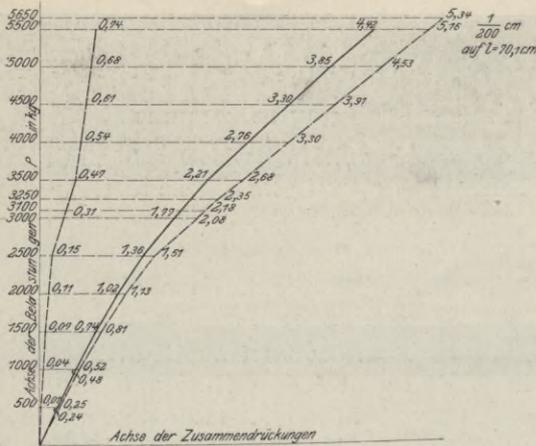
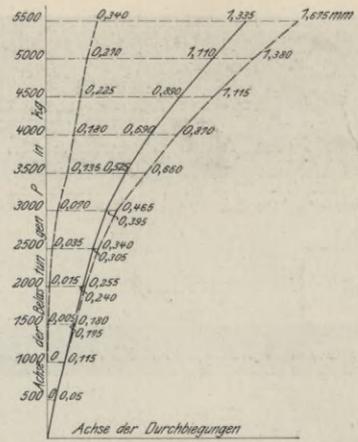
In den Fig. 60 bis 62 sind die ermittelten Dehnungen und Durchbiegungen in der Mitte, für Balken Nr. 13, zeichnerisch dargestellt. Fig. 63 zeigt für denselben Balken die Wanderungen der Nulllinie unter steigender Belastung. (Hinsichtlich der hierzu gemachten Voraussetzungen s. S. 26.)

Fig. 60. Balken Nr. 13 (Bauart nach Fig. 4). Zusammenstellung 6.

Fig. 61. Balken Nr. 13 (Bauart nach Fig. 4).  
Zusammenstellung 6.

Fig. 62. Balken Nr. 13 (Bauart nach Fig. 4).  
Zusammenstellung 6.

Ueber die beobachteten Formänderungen geben die Zusammenstellung 6 sowie die Fig. 60 bis 62 (für Balken Nr. 13) Auskunft.

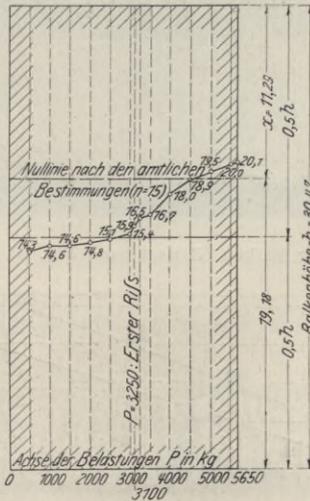
Fig. 63. Lage der Nulllinie mit steigender Belastung für Balken Nr. 13  
(Bauart nach Fig. 4). Zusammenstellung 6.

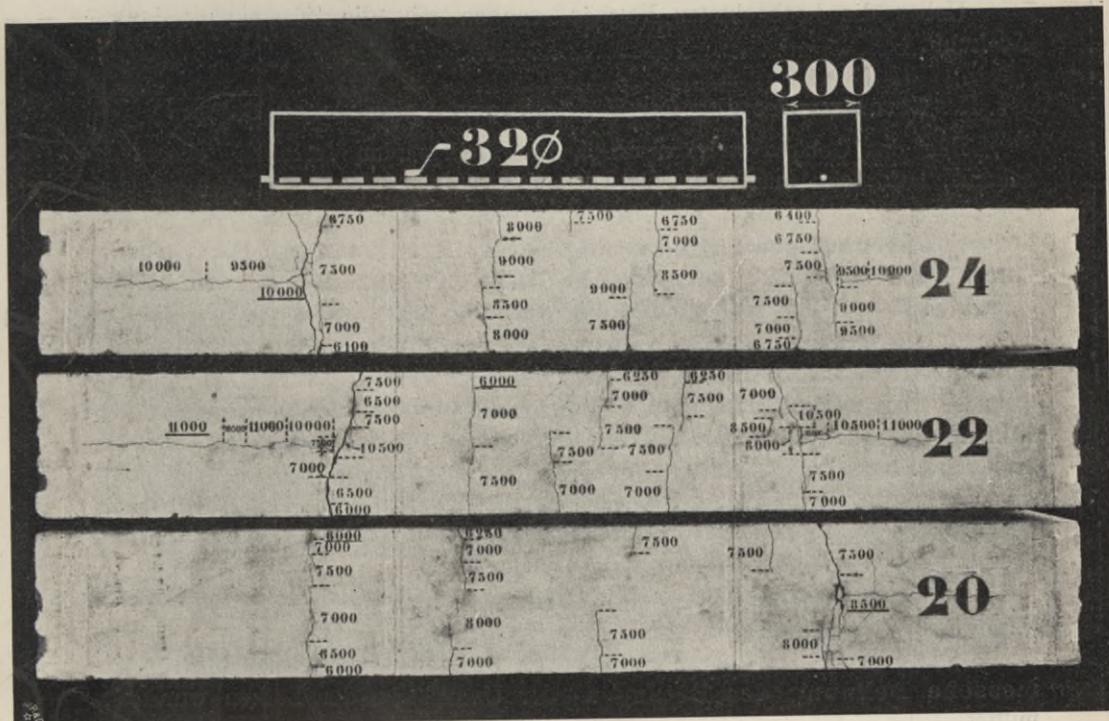
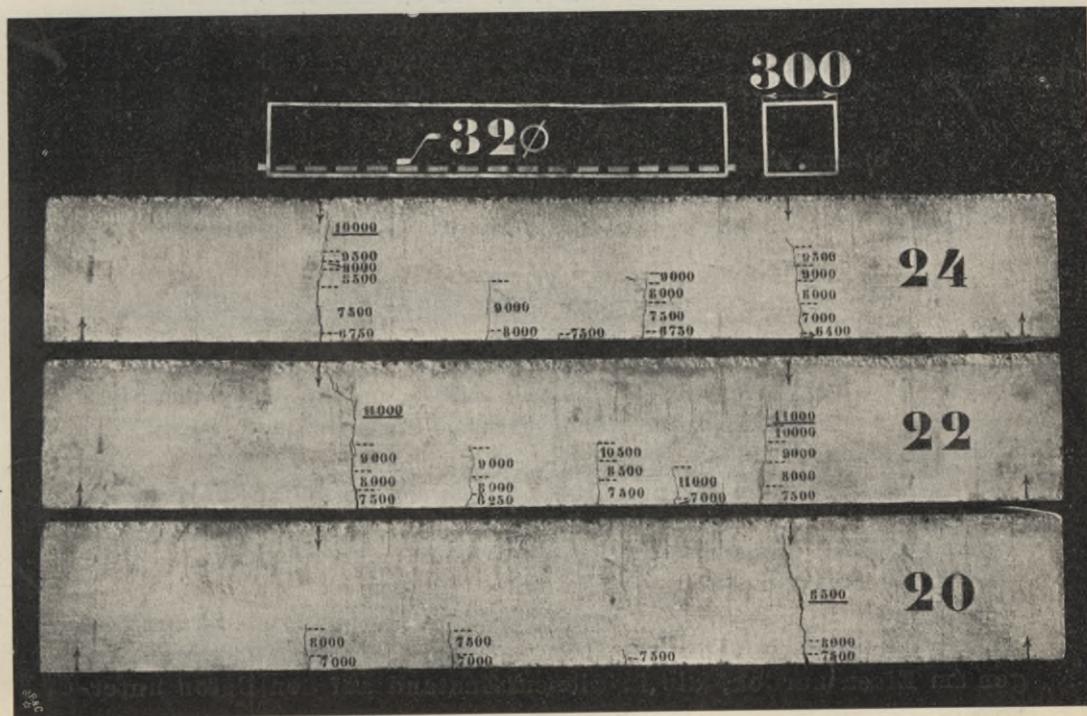
Fig. 64. Untere Flächen der Balken (Bauart nach Fig. 5). Zusammenstellung 7.

Fig. 65. Seitenflächen der Balken (Bauart nach Fig. 5). Zusammenstellung 7.
