Versuche mit Eisenbetonbalken.

Zweiter Teil¹⁾.

Von **C. Bach.**

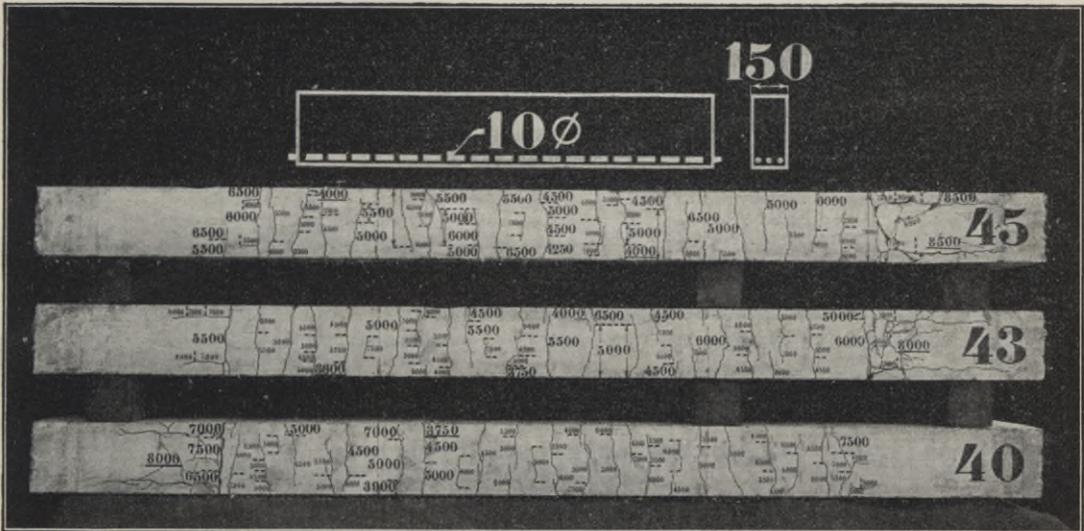
Fig. 94. Untere Flächen der Balken mit Bauart nach Fig. 66 1).

Die Fig. 94 zeigt die untere Fläche, Fig. 95 eine Seitenfläche des Balkens Nr. 40. Auch von den beiden andern Balken gleicher Art, Fig. 66, sind in Fig. 94 und 95 die genannten Flächen abgebildet. Sämtliche beobachteten Risse sind auf den Balkenflächen eingetragen¹⁾. Die unter den einzelnen Belastungen gefundenen Ribstrecken sind durch gestrichelte Begrenzungslinien bezeichnet; die zugehörige Belastung ist zwischen diesen Begrenzungslinien eingetragen (vergl. Heft 39, S. 14 u. f.). So zeigt bei Balken Nr. 40 in Fig. 94 die Zahl 3750 an, daß sich unter der Belastung von $P = 3750$ kg auf der Unterfläche ein Rib eingestellt hat, der von der Kante bis zur ersten gestrichelten Linie reicht. Unter der Belastung von $P = 4500$ kg verlängerte sich dieser Rib bis zur zweiten gestrichelten Linie usw. Auf der Seitenfläche, Fig. 95, zeigt sich der erste Rib unter $P = 4000$ kg.

Auf der untern Balkenfläche und an der Seitenfläche des Balkens Nr. 40 sind außerhalb der Belastungsrollen, Fig. 66, Längsrisse entstanden, siehe Fig. 94 und 95. Über das Entstehen solcher Risse vergl. Heft 39 S. 15.

a) Die Balken nach Fig. 66 erhielten eine größere Zahl Risse als die Balken nach Fig. 67, und die Balken nach Fig. 67 mehr Risse als diejenigen nach Fig. 68 (vergl. Fig. 94, 101 und 107). Innerhalb der Meßstrecke, Fig. 19, können

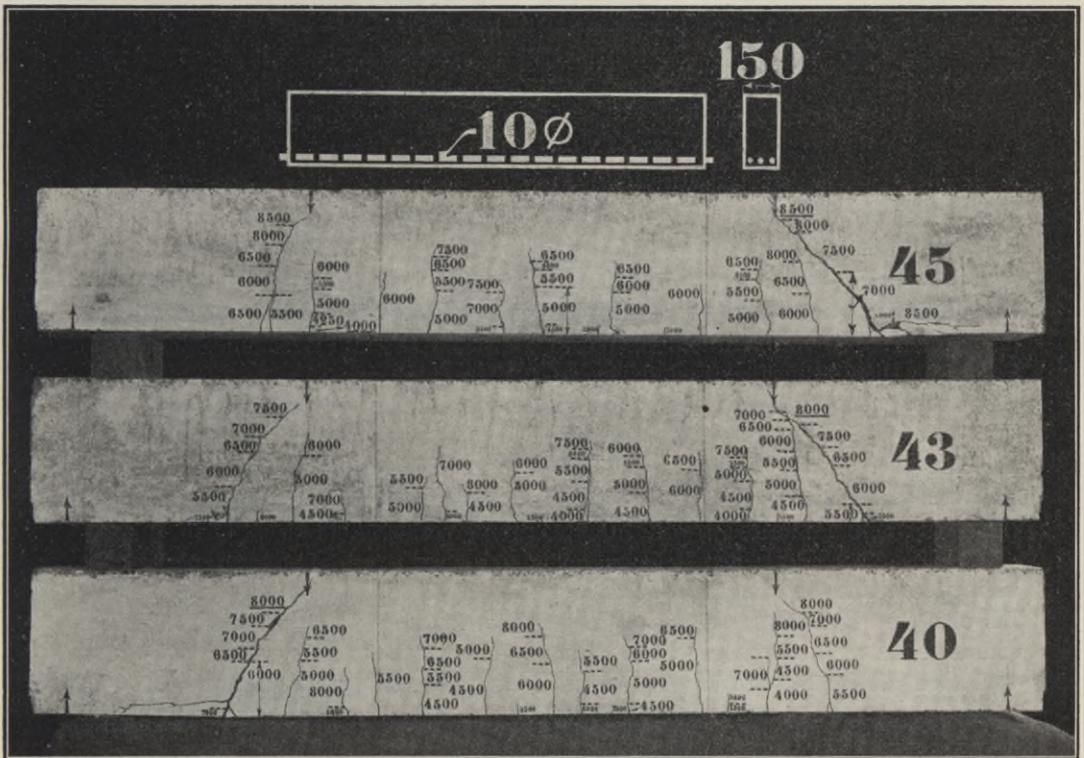
Fig. 95. Seitenflächen der Balken mit Bauart nach Fig. 66.

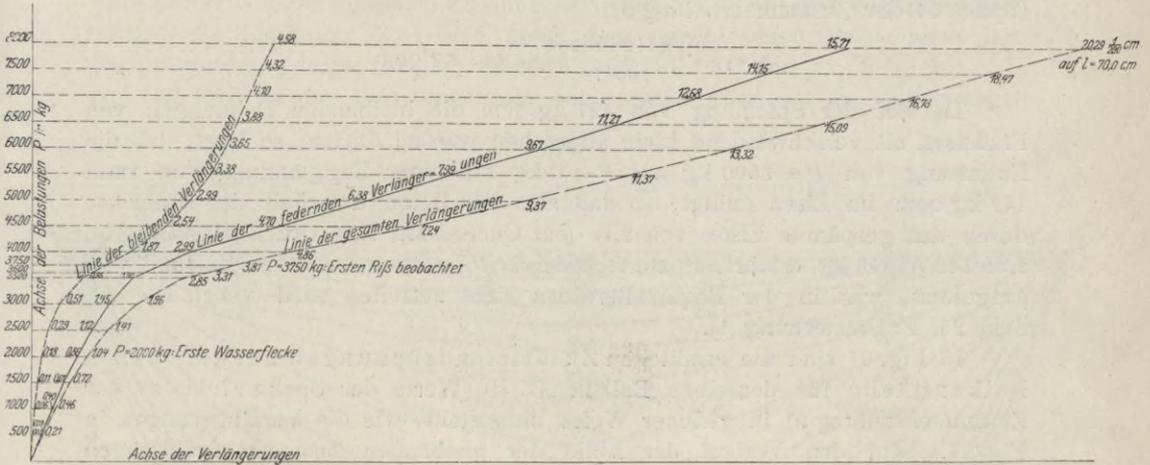
Fig. 96. Balken Nr. 40 (Bauart nach Fig. 66). Verlängerungen auf der unteren Balkenfläche.

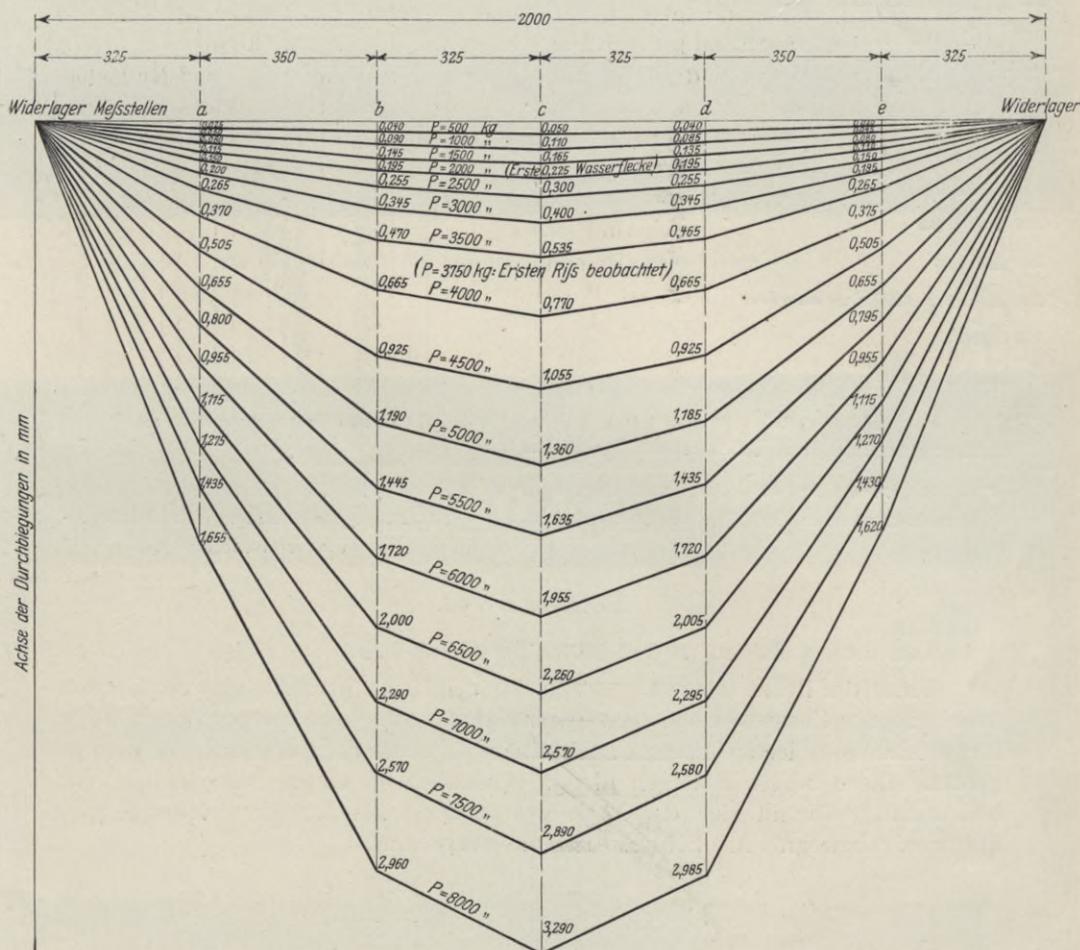
Fig. 98. Gesamte Durchbiegungen des Balkens Nr. 40 (Bauart nach Fig. 66).

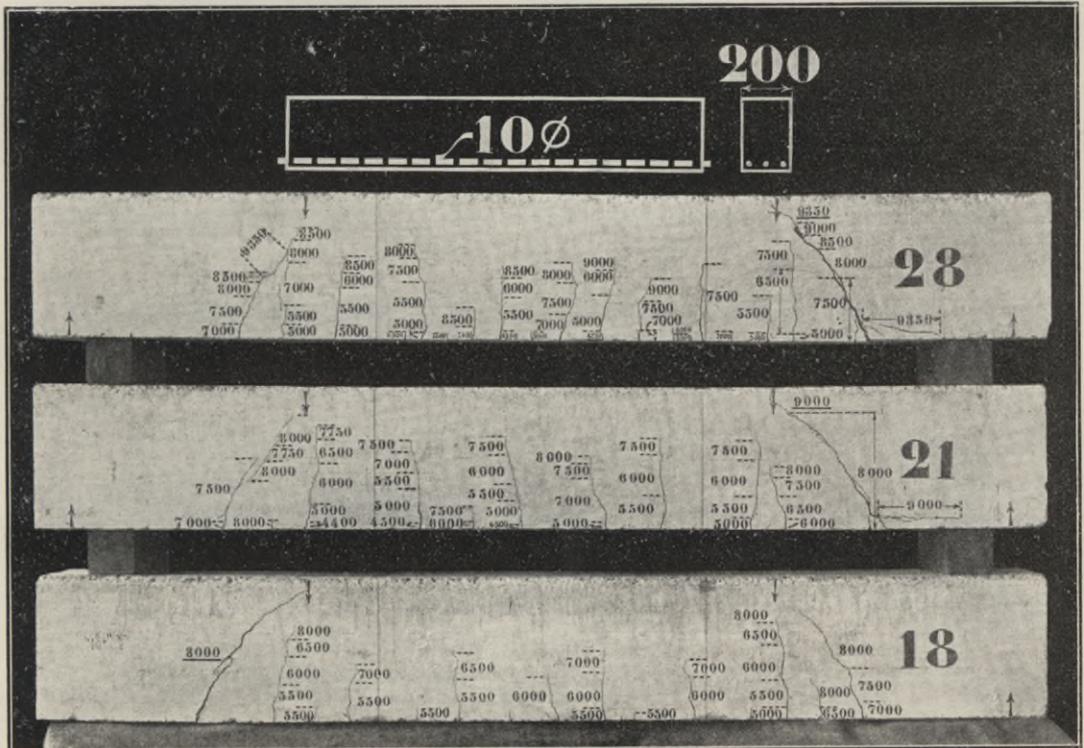
Fig. 102. Seitenflächen der Balken mit Bauart nach Fig. 67.

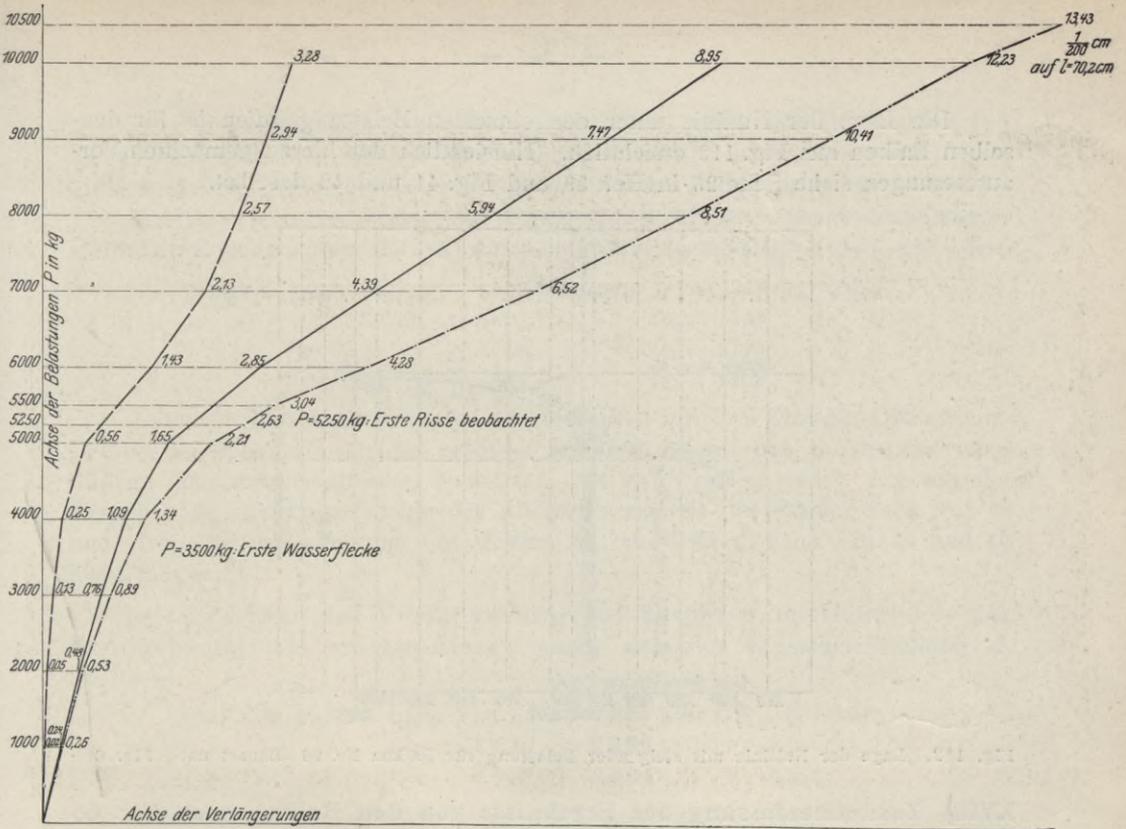
Fig. 109. Balken Nr. 96 (Bauart nach Fig. 68). Verlängerungen auf der unteren Balkenfläche.

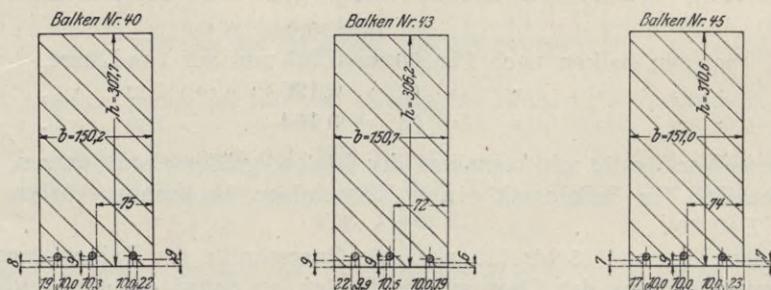
Fig. 113. Lage der Eiseneinlagen in den Querschnitten des ersten Risses (Balken mit Bauart nach Fig. 66). Maße in mm.

In den Figuren 113 bis 115 sind die Querschnitte der Balken dargestellt; sie zeigen die Lage der Eisen an den Stellen, an denen die ersten Risse entdeckt worden sind. Wie ersichtlich, steht bei den Balken Nr. 40, 43 und 45, Fig. 113, die Eisenoberfläche um 6 bis 9 mm von der Unterfläche und um 17 bis 23 mm von den Seitenflächen ab. Bei den Balken Nr. 18, 21 und 28, Fig. 114, betragen diese Zahlen 6 bis 9 bzw. 24 bis 30 mm, und bei den Balken Nr. 95, 96 und 97, Fig. 115, 5 bis 11 bzw. 40 bis 43 mm. Die Stärke der Betonschicht zwischen Eisen und Unterfläche der Balken ist somit nahezu die gleiche, während diejenige zwischen den außen gelegenen Eisen und den Seitenflächen der Balken für die Balken nach Fig. 67 größer ist als bei den Balken nach Fig. 66, und für die Balken nach Fig. 68 größer als für die Balken nach Fig. 67.

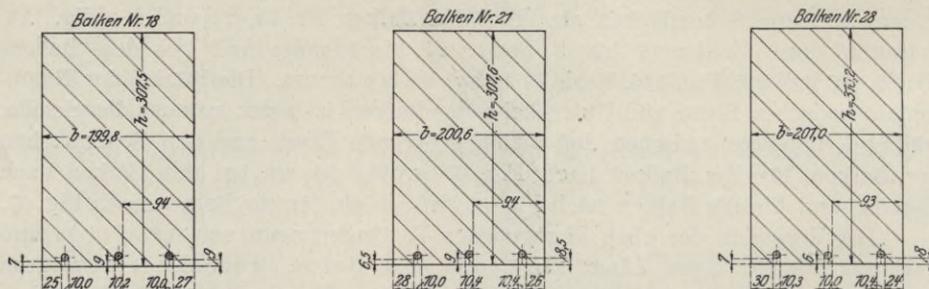
Fig. 114. Lage der Eiseneinlagen in den Querschnitten des ersten Risses (Balken mit Bauart nach Fig. 67). Maße in mm.

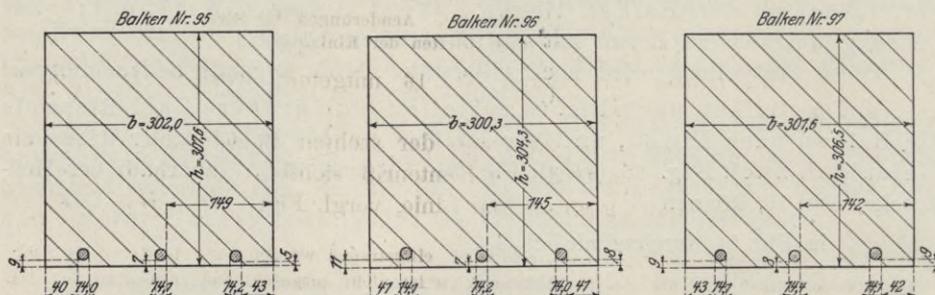
Fig. 115. Lage der Eiseneinlagen in den Querschnitten des ersten Risses (Balken mit Bauart nach Fig. 68). Maße in mm.

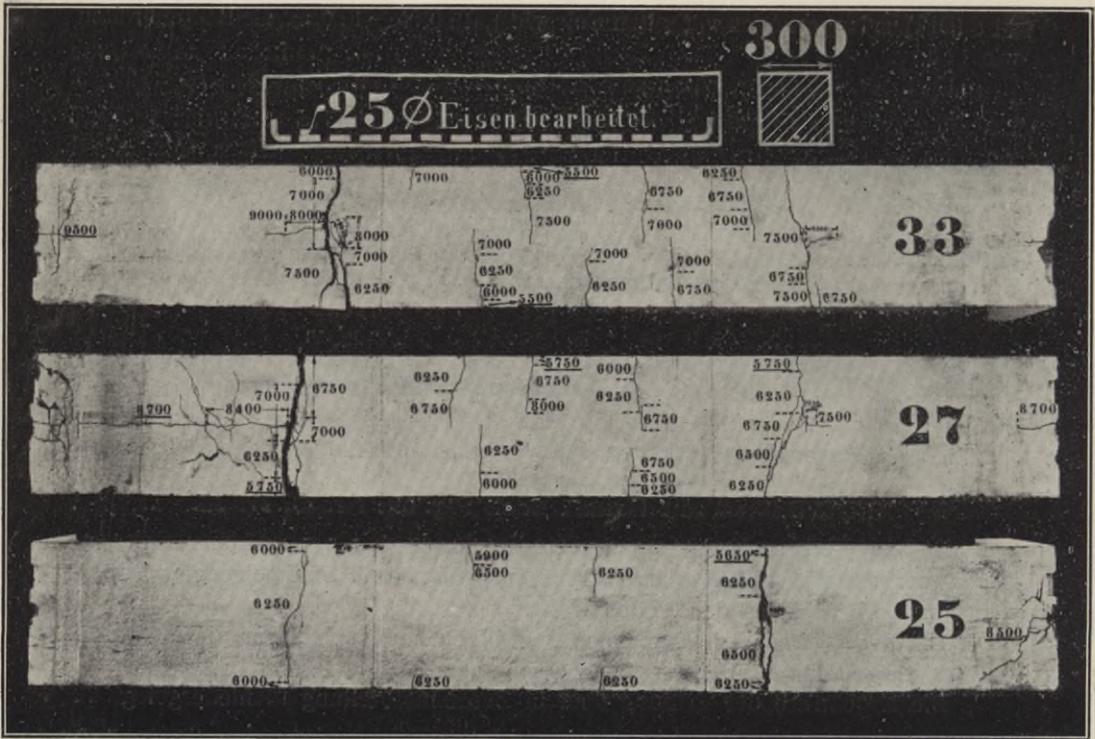
Fig. 117. Untere Flächen der Balken mit Bauart nach Fig. 69.

Unter $P = 5900$ kg kommt ein zweiter Riß, und zwar innerhalb der Meßstrecke, zum Vorschein, Fig. 117 und 118. Bei dem unter $P = 5650$ kg beobachteten Riß kann eine Verlängerung des Risses nicht festgestellt werden.

Unter $P = 6000$ kg werden zwei weitere Risse unter der linken Belastungsrolle auf der unteren Balkenfläche, und zwar an beiden Kanten entdeckt, Fig. 117. Auch nach Feststellung dieser Risse konnte ein Gleiten des Eisens noch nicht beobachtet werden (Spalte 14 und 15 der Zusammenstellung 13).

Die unter $P = 6000$ kg auf der linken Seite entstandenen Risse haben sich vereinigt. Der vereinigte Riß reicht jetzt über die ganze Balkenbreite, Fig. 117. An den Seitenflächen geht der Riß bis auf drei Viertel der Balkenhöhe nach oben, Fig. 118. Dabei wird das erste Gleiten auf der linken Seite gemessen; Spalte 14 der Zusammenstellung 13 zeigt eine Bewegung der Einlage um $0,05$ mm nach 4 Minuten, und um $0,09$ mm nach 10 und 15 Minuten.

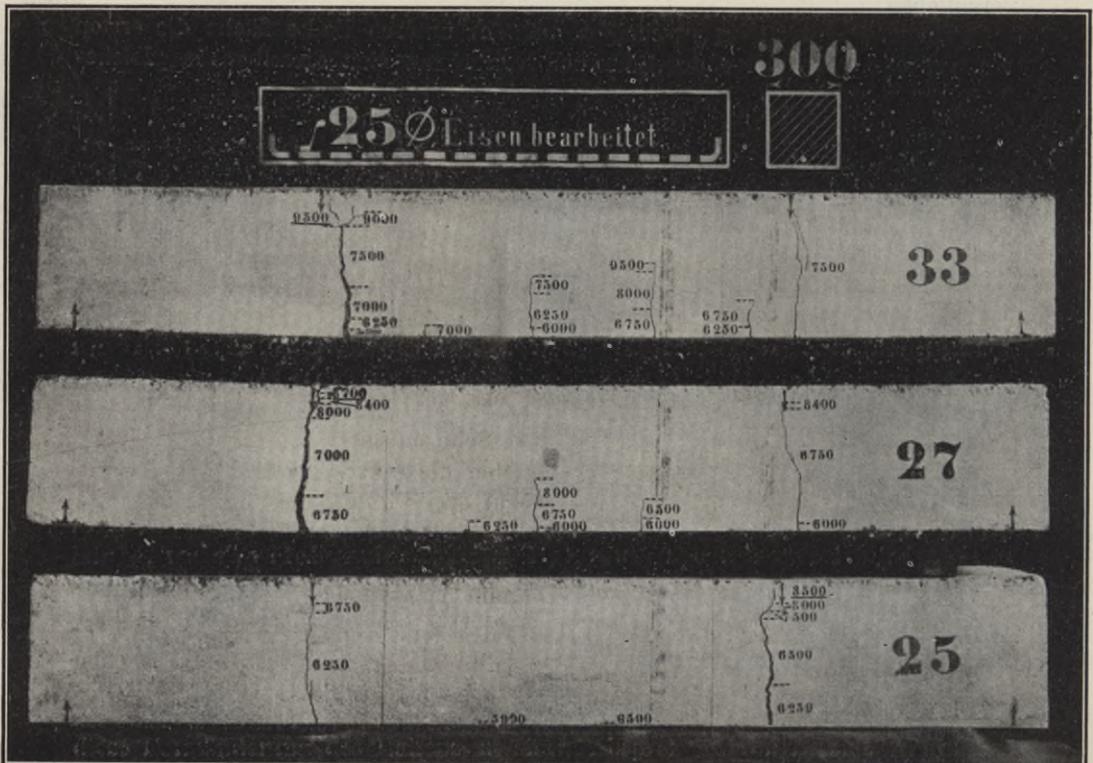
Fig. 118. Seitenflächen der Balken mit Bauart nach Fig. 69.

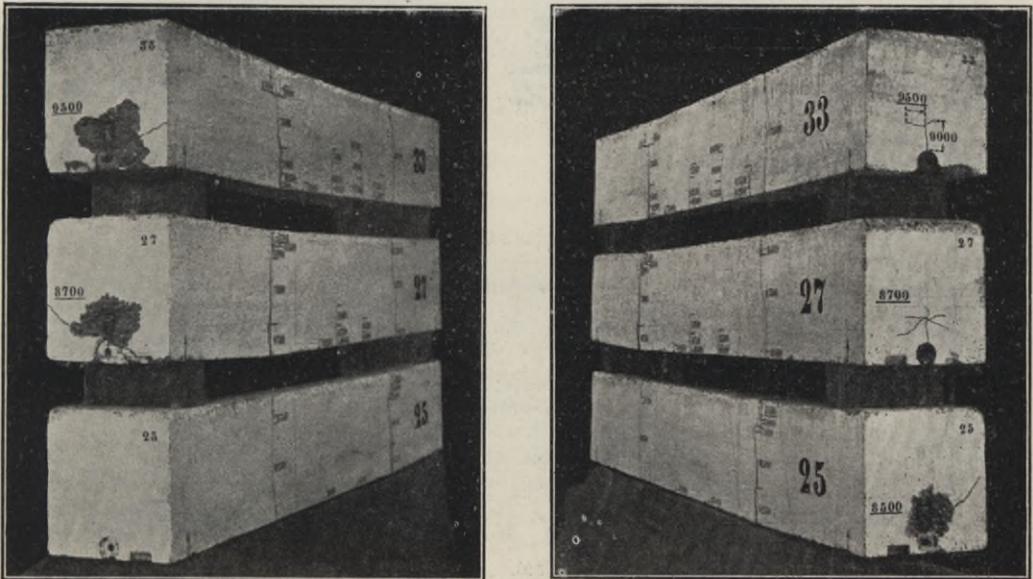
Fig. 119 und 120. Stirnflächen der Balken mit Bauart nach Fig. 69.

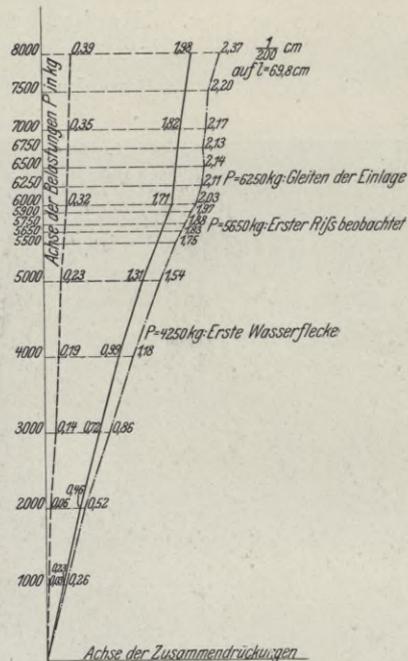
Fig. 122. Balken Nr. 25 (Bauart nach Fig. 69). Zusammendrückungen auf der oberen Balkenfläche.

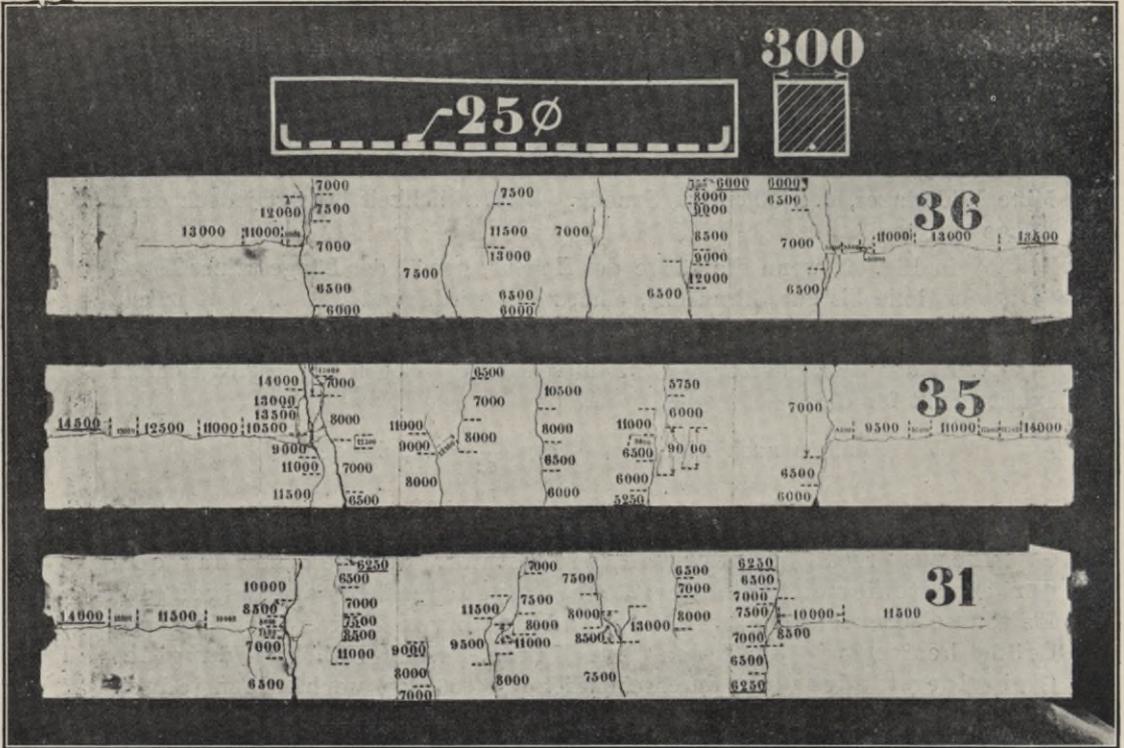
Fig. 130. Untere Flächen der Balken mit Bauart nach Fig. 70.

Unter $P = 6250$ kg werden die ersten Risse auf der untern Balkenfläche beobachtet, vergl. Fig. 130. Wie die Fig. 130 und 131 zeigen, verlängern sich die Risse allmählich unter steigender Belastung über die ganze Balkenbreite und wandern an den Seitenflächen empor. Der Riß unter der rechten Belastungsrolle erstreckt sich unter $P = 7500$ kg über die ganze Balkenbreite, unter der linken Belastungsrolle ist dies erst bei $P = 10000$ kg der Fall. Ein Gleiten der Einlage kann unter $P = 10000$ kg noch nicht beobachtet werden; die erste Aenderung von x und y (Fig. 69) wurde unter $P = 11000$ kg bemerkt. Sie beträgt

Verlängerungen der Querrisse werden auch nach Eintritt des Gleitens festgestellt, Fig. 130 und 131.

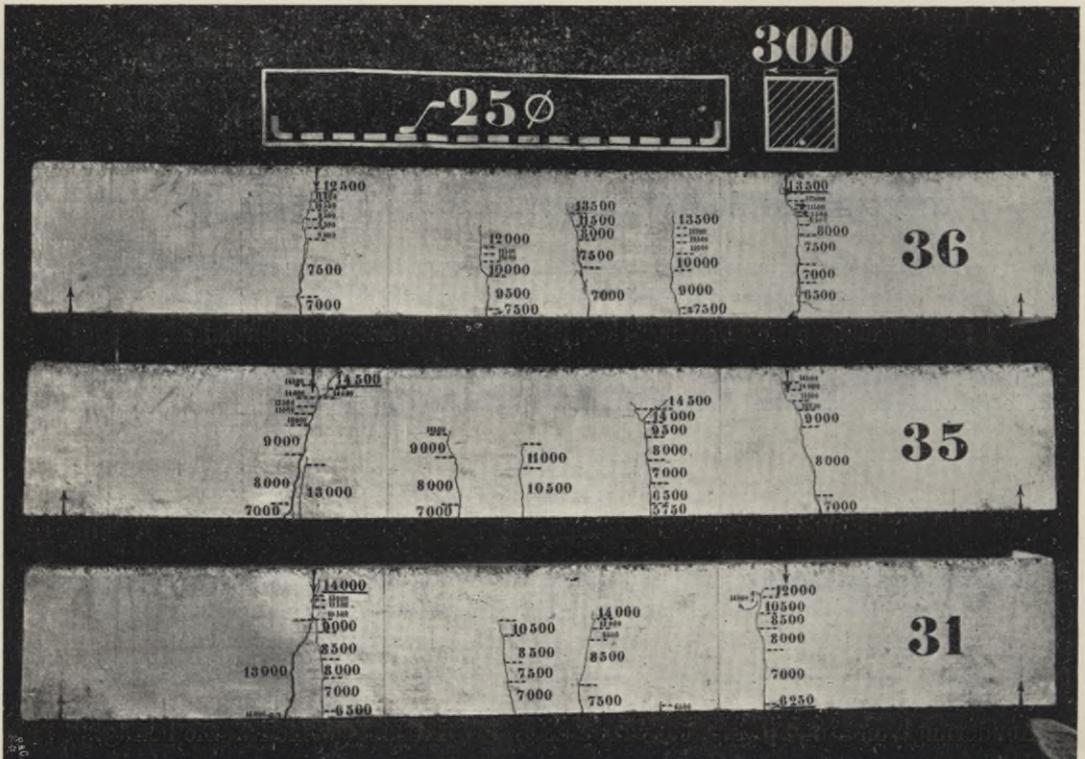
Fig. 131. Seitenflächen der Balken mit Bauart nach Fig. 70.

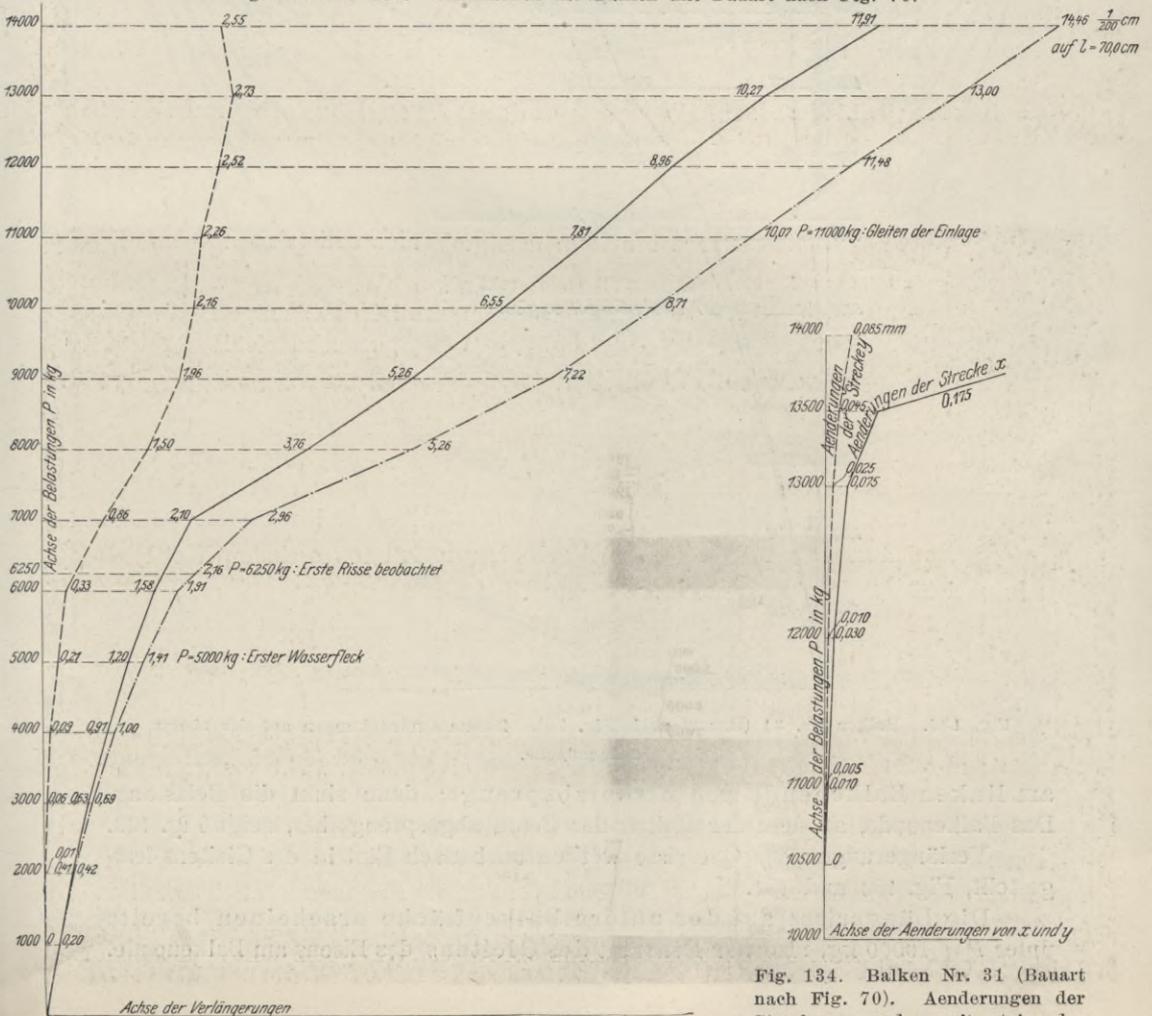
Fig. 135. Balken Nr. 31 (Bauart nach Fig. 70). Verlängerungen auf der unteren Balkenfläche.

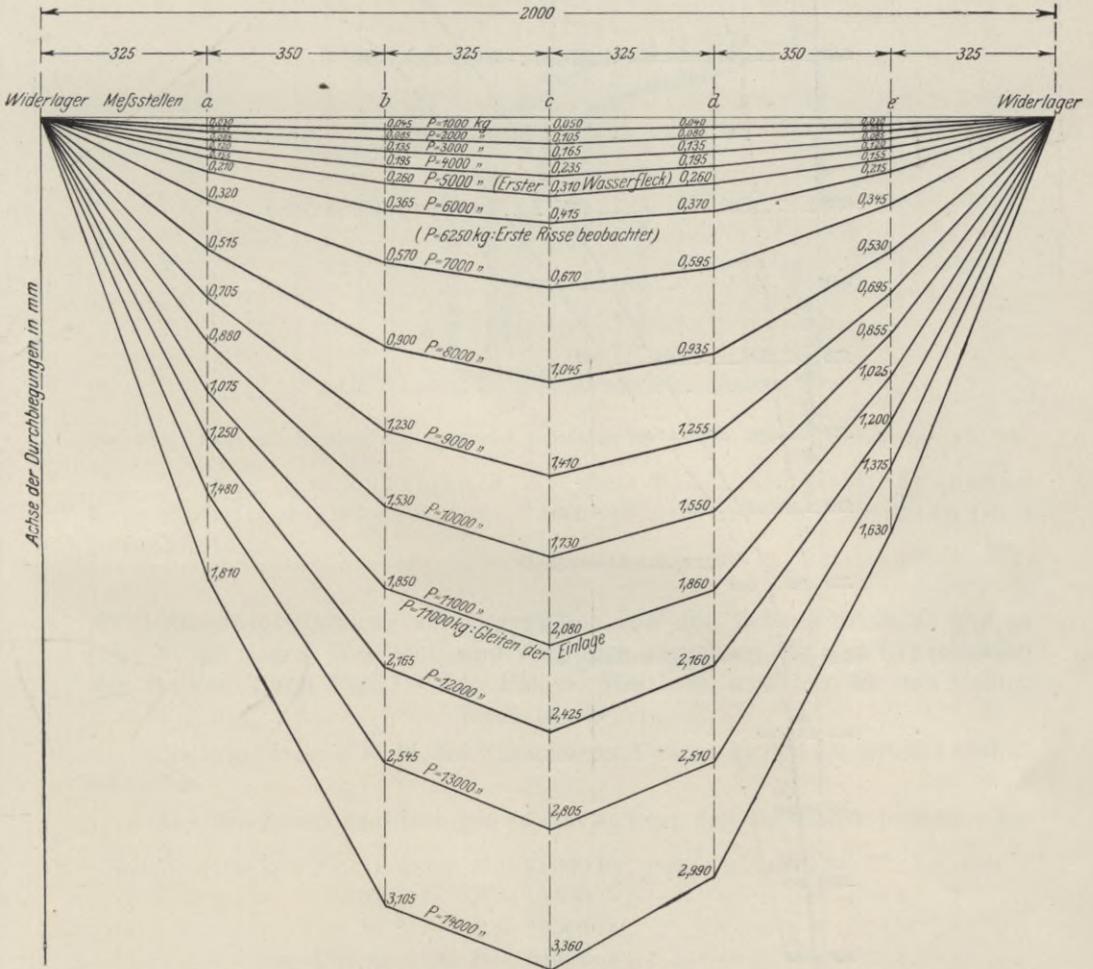
Fig. 137. Gesamte Durchbiegungen des Balkens Nr. 31 (Bauart nach Fig. 70).

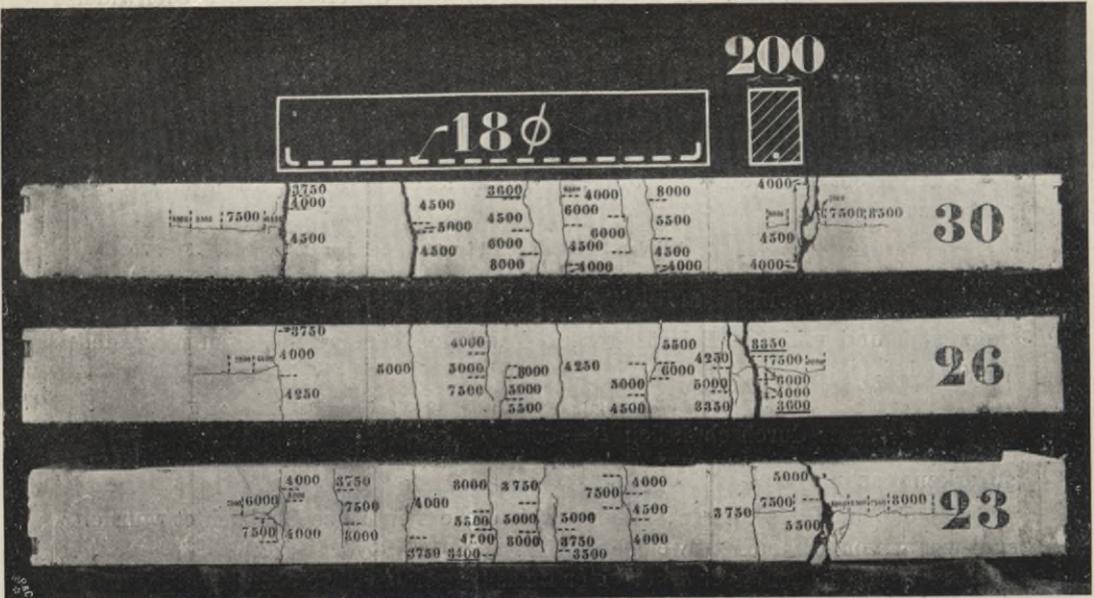
Fig. 140. Untere Flächen der Balken mit Bauart nach Fig. 71.

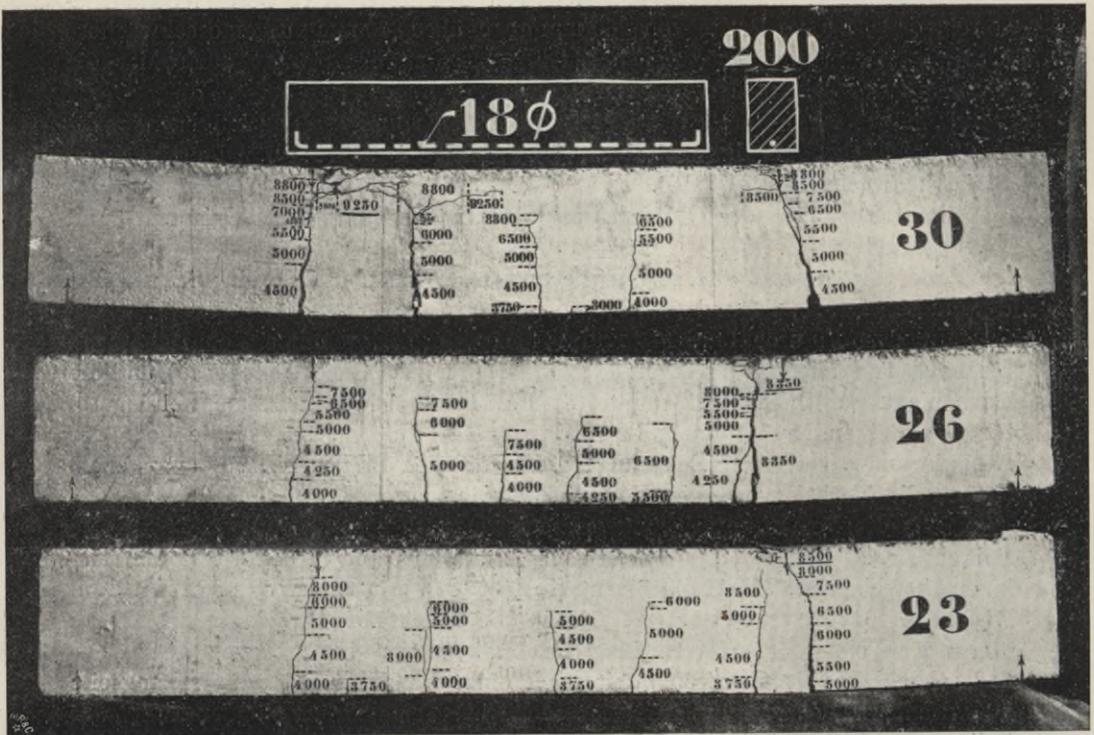
Fig. 141. Seitenflächen der Balken mit Bauart nach Fig. 71.

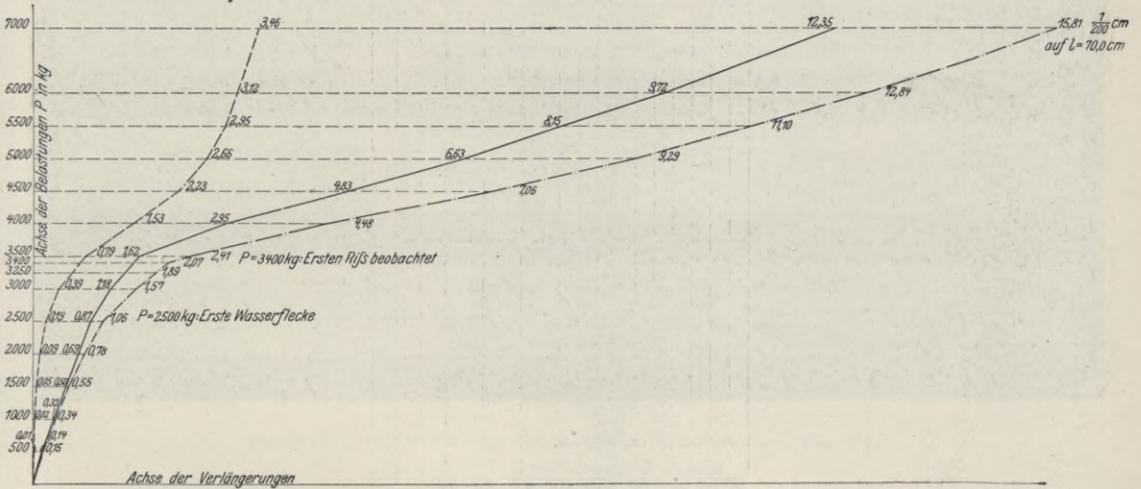
Fig. 142. Balken Nr. 23 (Bauart nach Fig. 71). Verlängerungen auf der unteren Balkenfläche.

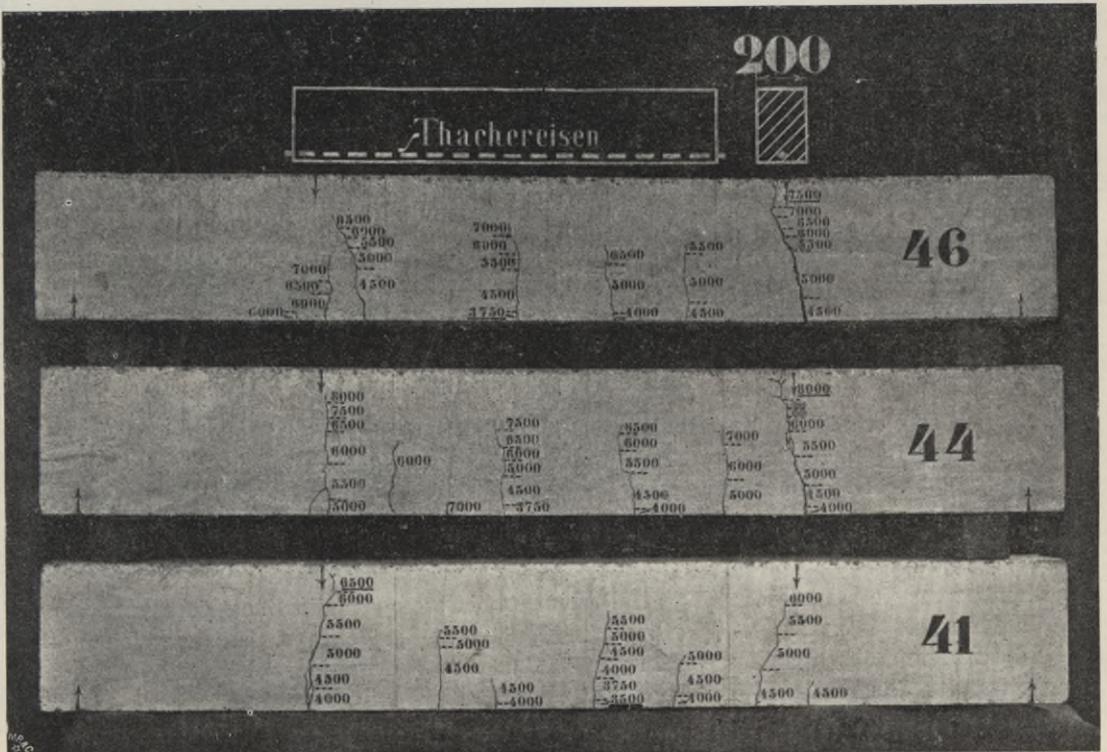
Fig. 147. Seitenflächen der Balken mit Bauart nach Fig. 72.

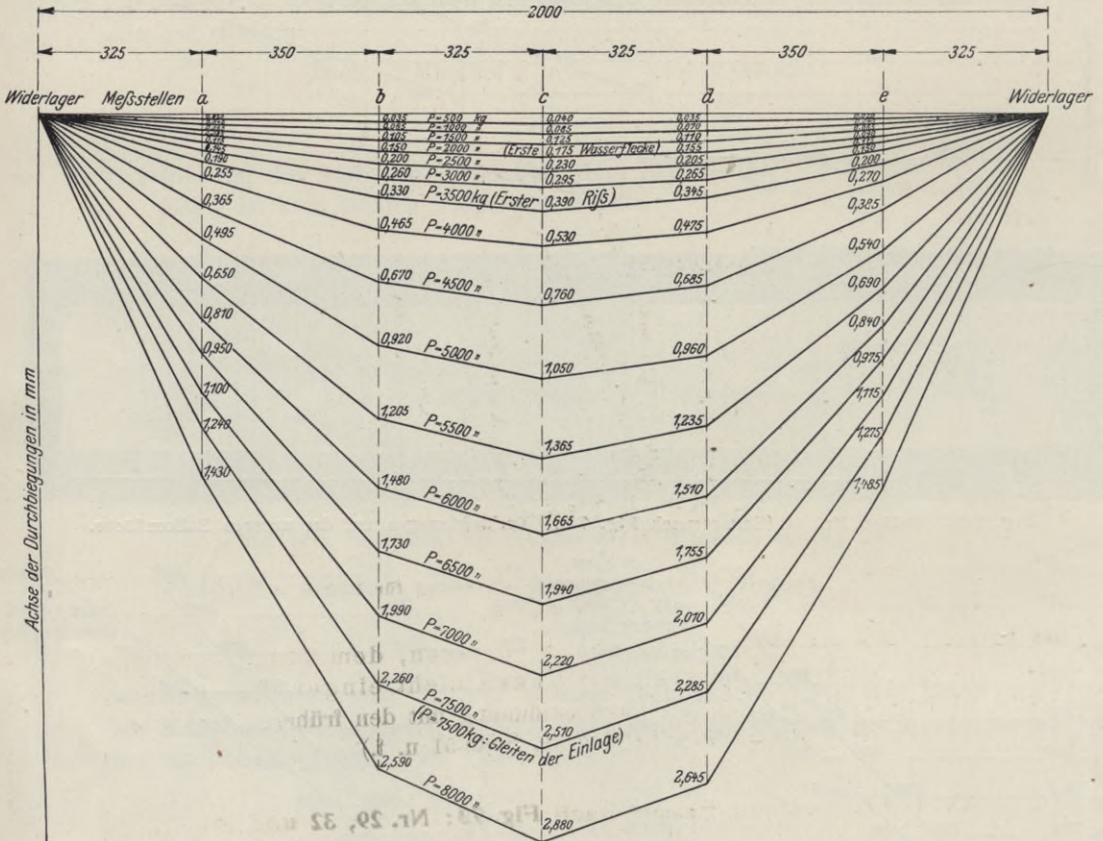
Fig. 152. Gesamte Durchbiegungen des Balkens Nr. 44 (Bauart nach Fig. 72).

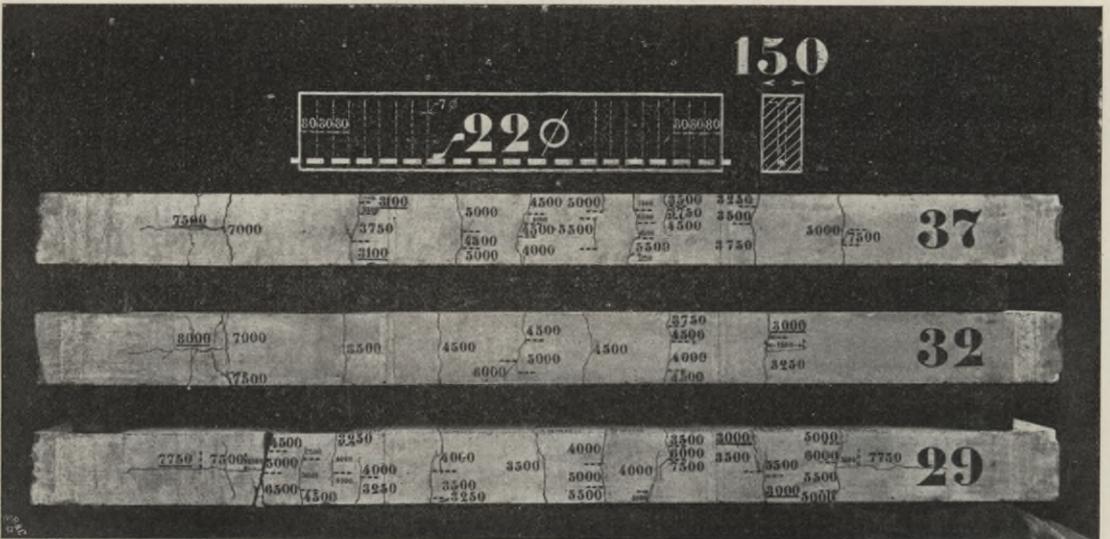
Fig. 155. Untere Flächen der Balken mit Bauart nach Fig. 73.

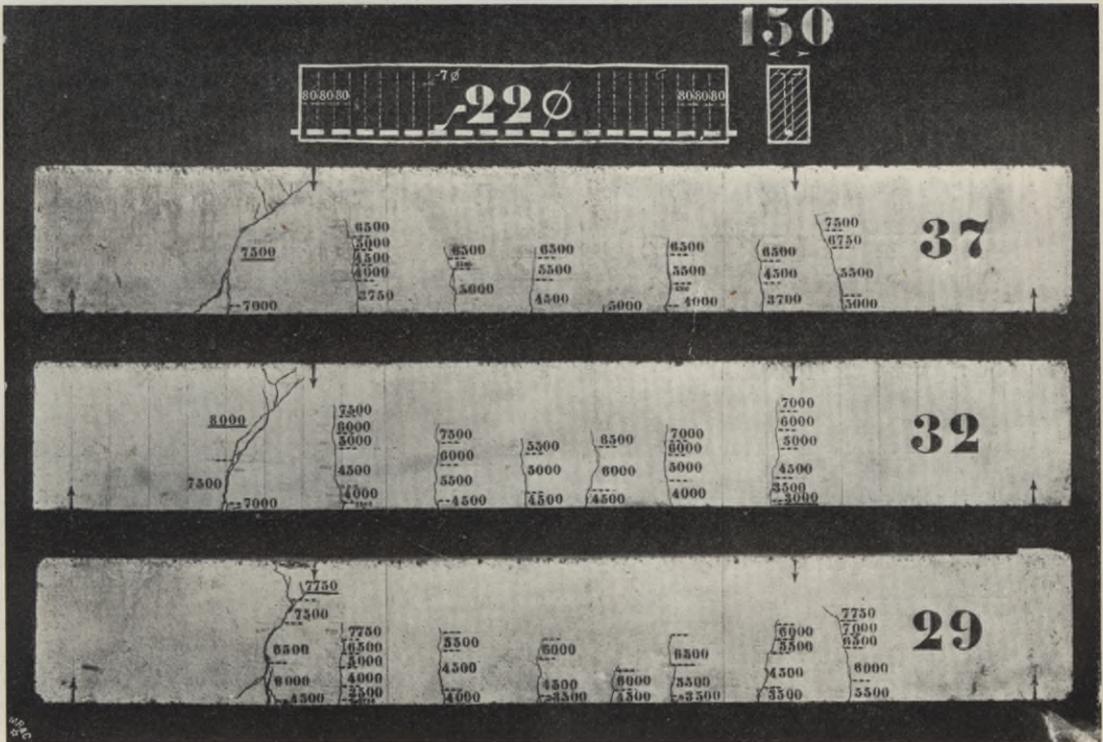
Fig. 156. Seitenflächen der Balken mit Bauart nach Fig. 73.

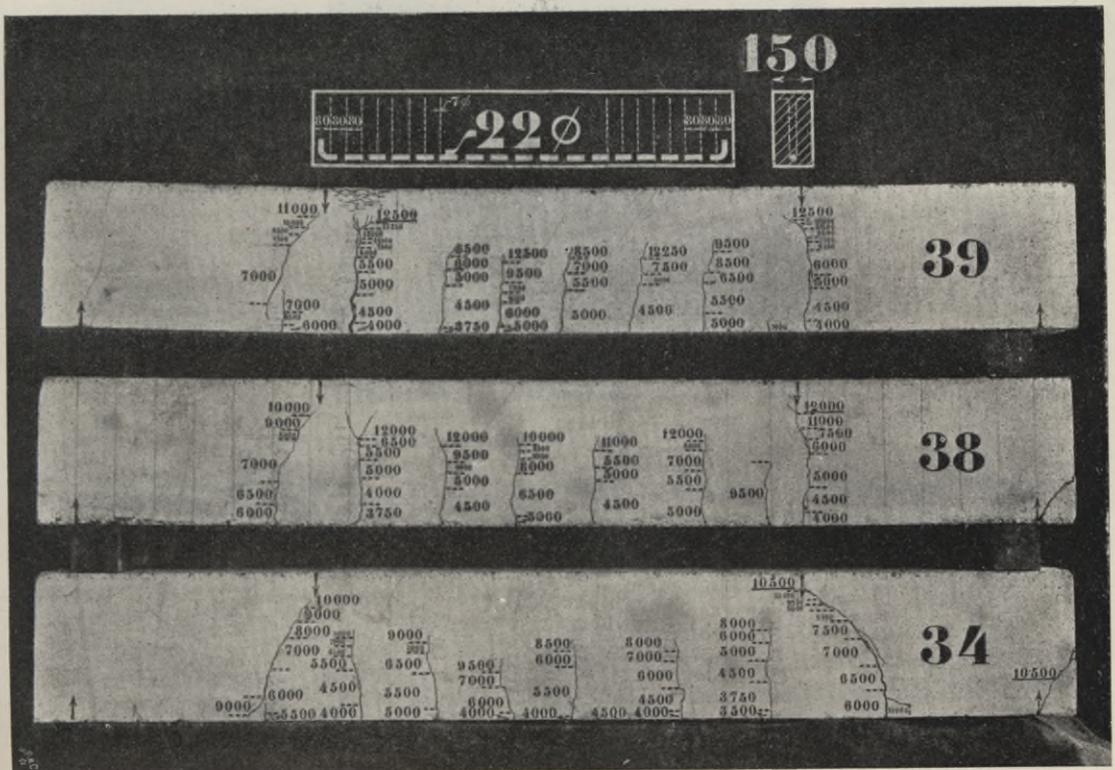
Fig. 158. Seitenflächen der Balken mit Bauart nach Fig. 74.

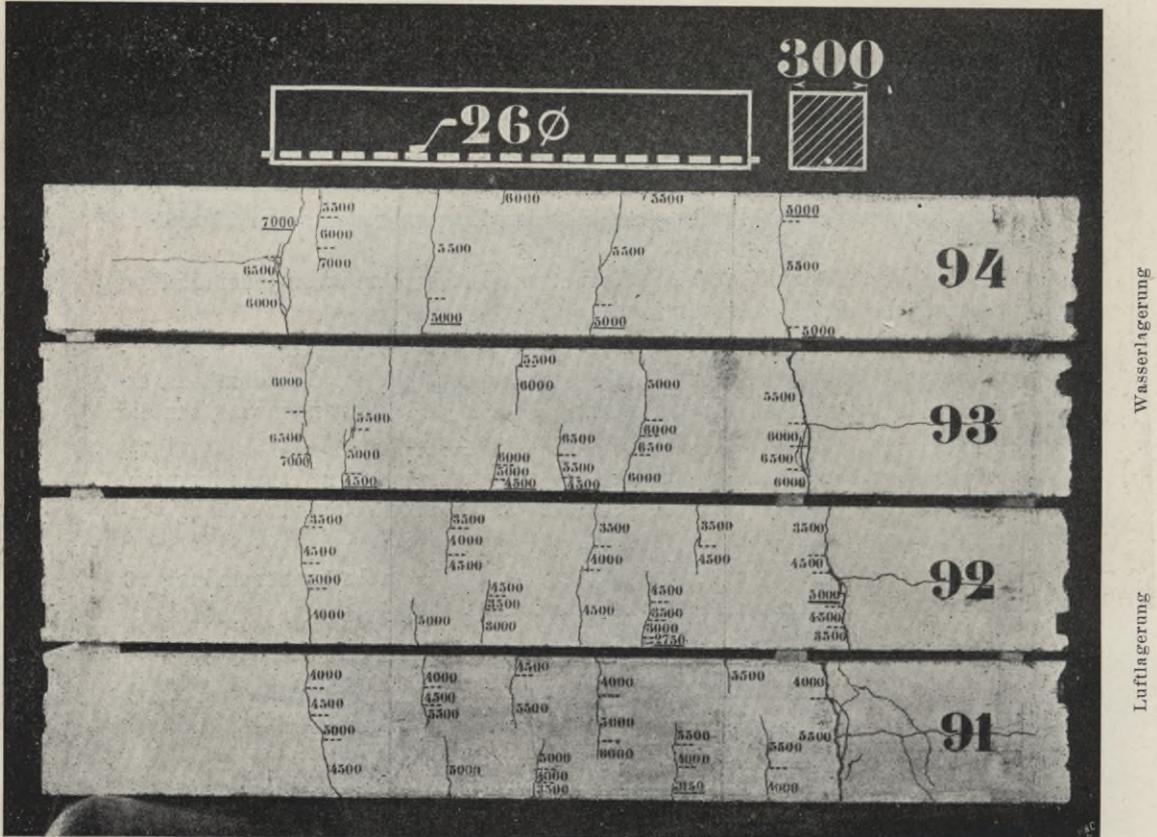
Fig. 160. Untere Flächen der Balken mit Bauart nach Fig. 75.

Die ersten Risse wurden entdeckt (Spalte 40 der Zusammenstellung 23 und Spalte 5 der Zusammenstellung 24, sowie Fig. 160)

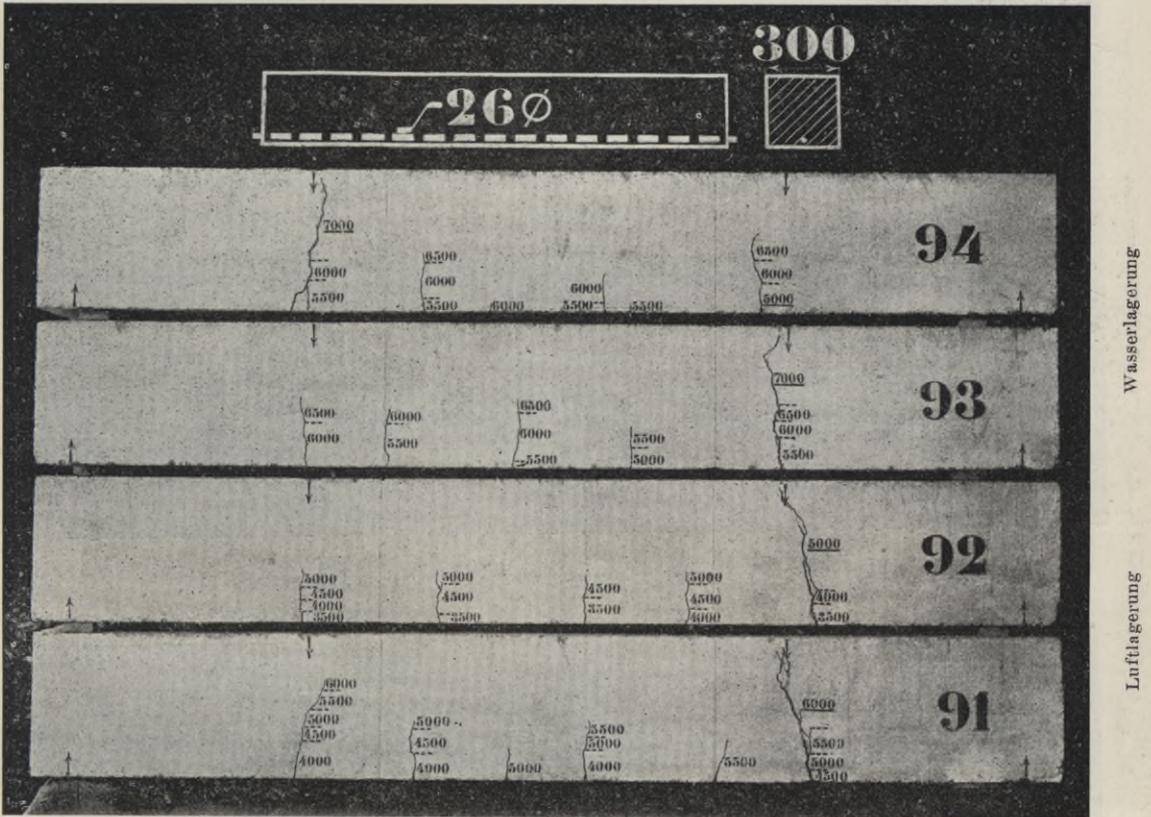
Fig. 161. Seitenflächen der Balken mit Bauart nach Fig. 75.

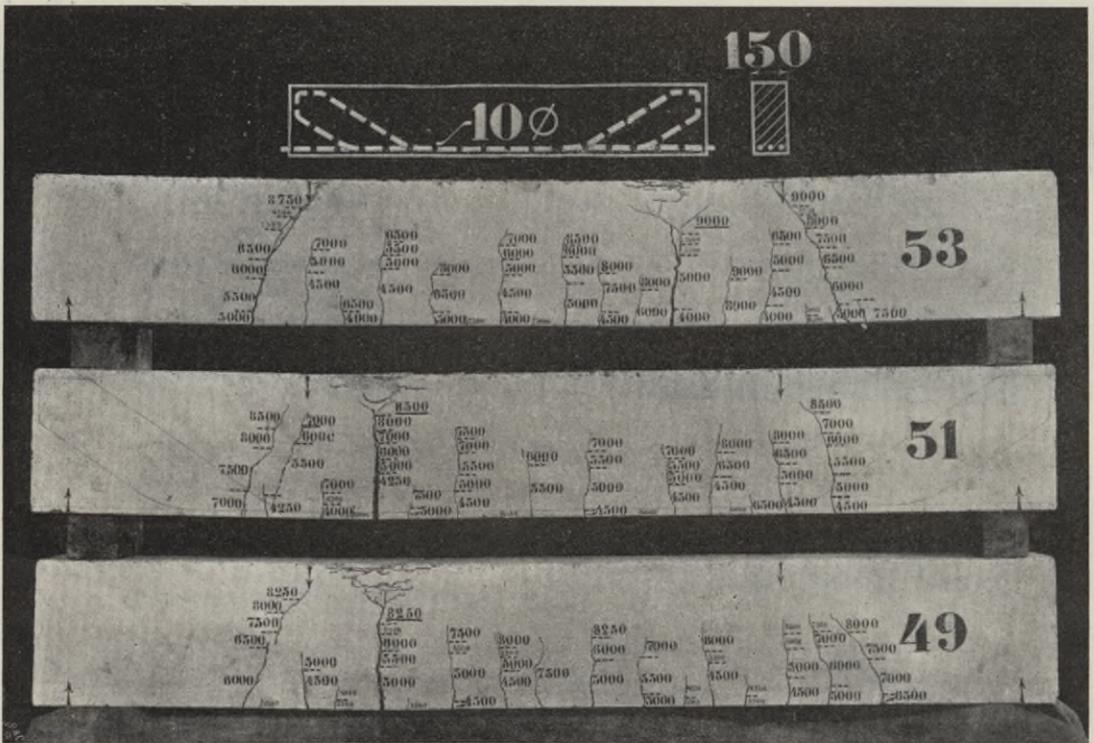
Fig. 163. Seitenflächen der Balken mit Bauart nach Fig. 76.

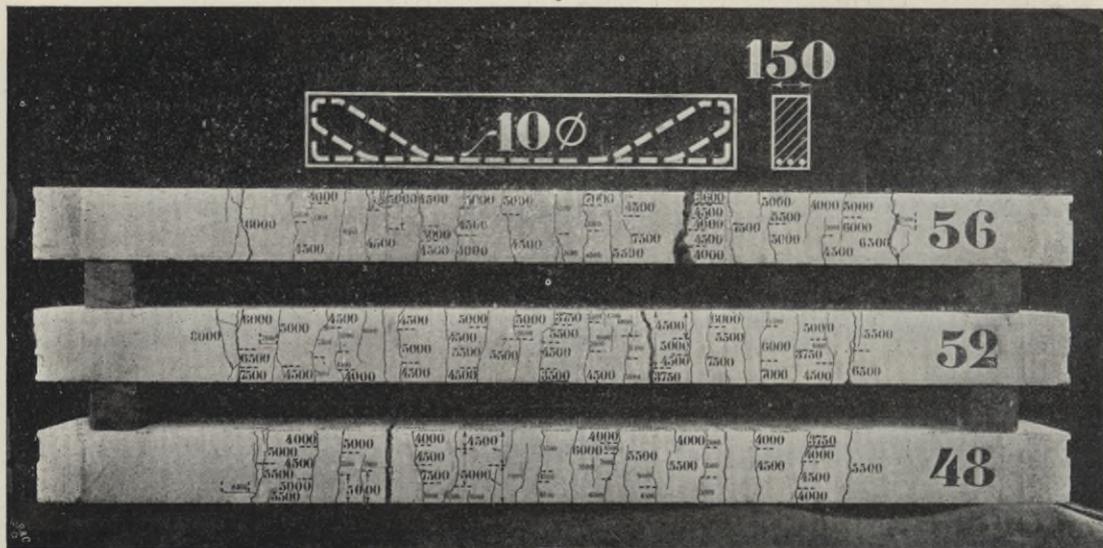
Fig. 164. Untere Flächen der Balken mit Bauart nach Fig. 77.
