Versuche mit Eisenbetonbalken.

Zweiter Teil¹⁾.

Von **C. Bach.**

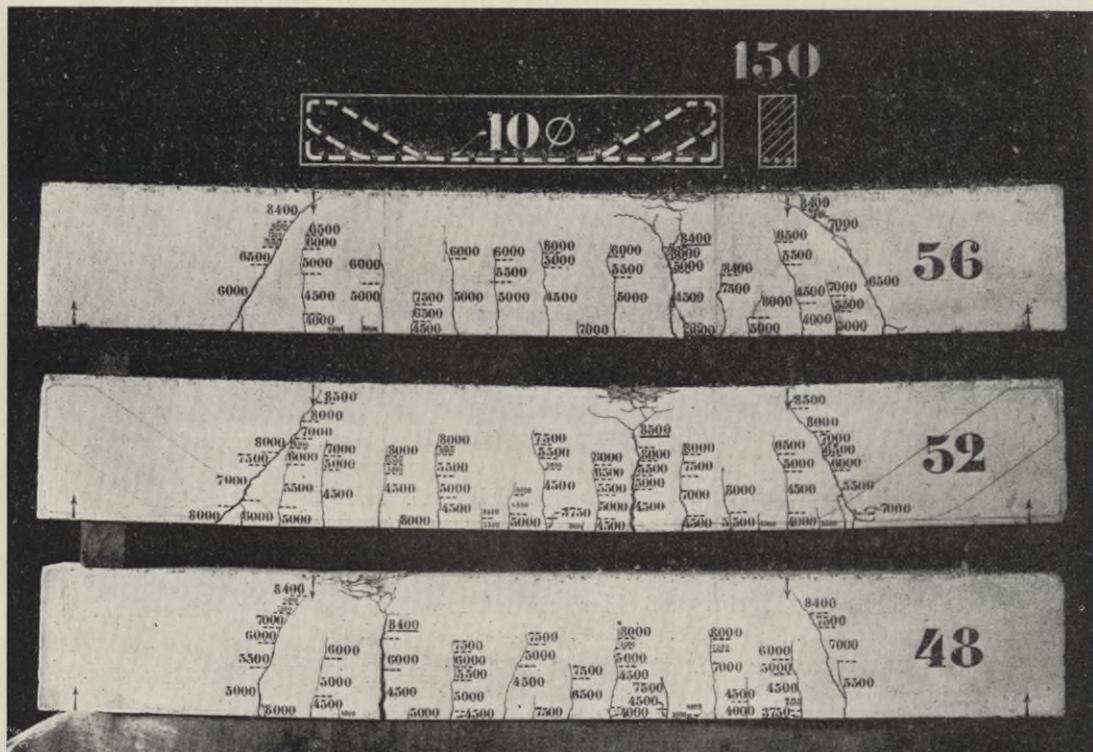
Fig. 165. Seitenflächen der Balken mit Bauart nach Fig. 77.

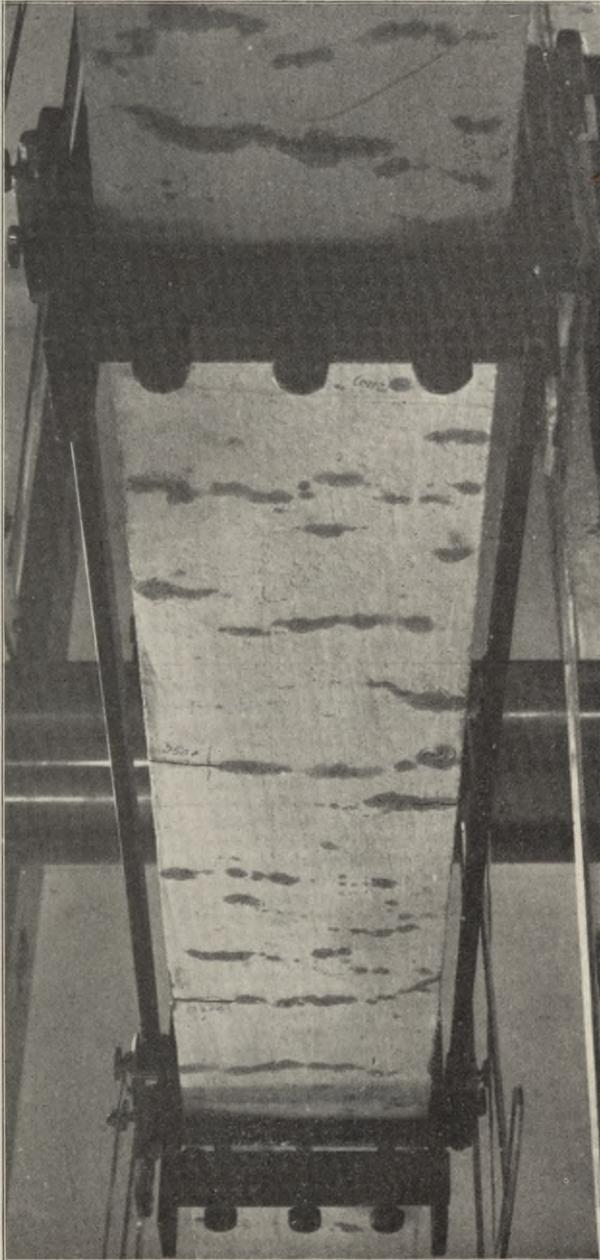
Fig. 166. Untere Fläche des Balkens Nr. 52 unter $P = 3750$ kg (Bauart nach Fig. 77).

In Fig. 166 ist die untere Fläche des Balkens Nr. 52 unter $P = 3750$ kg abgebildet, nachdem die ersten Risse entdeckt waren. Das Bild zeigt ein interessantes Beispiel für das Auftreten der Wasserflecke¹⁾. Die Wasserflecke laufen

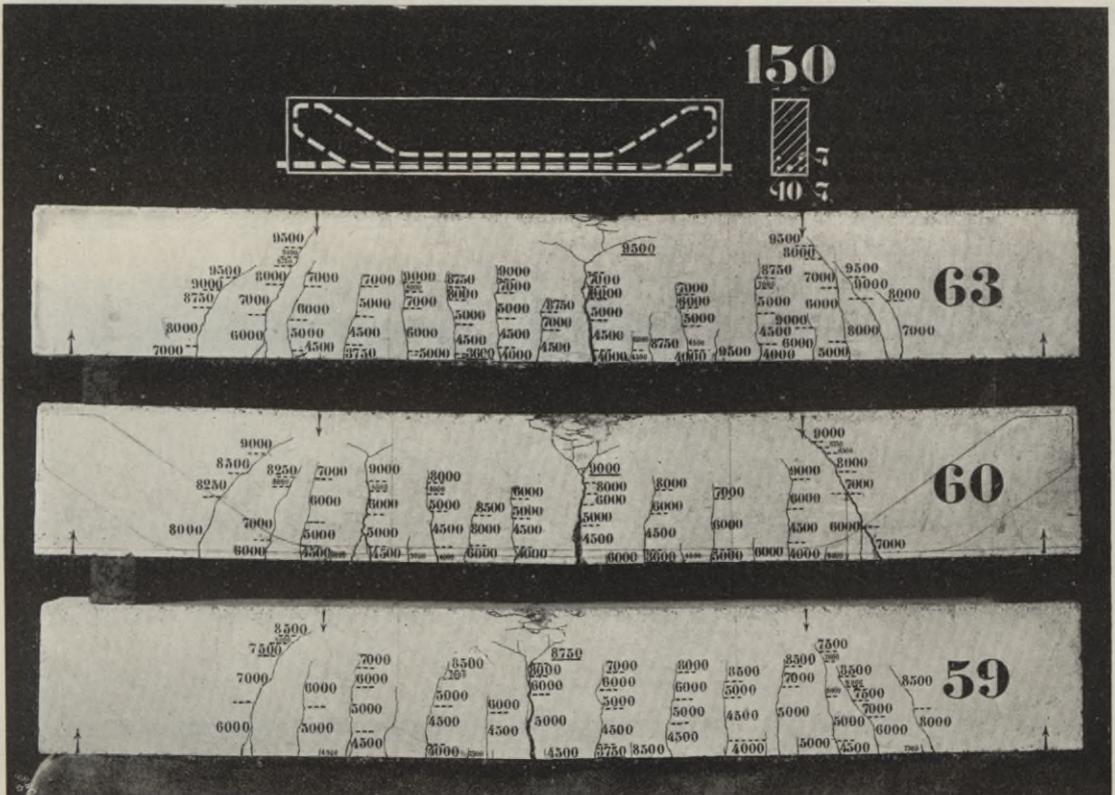
Fig. 172. Seitenflächen der Balken mit Bauart nach Fig. 78.

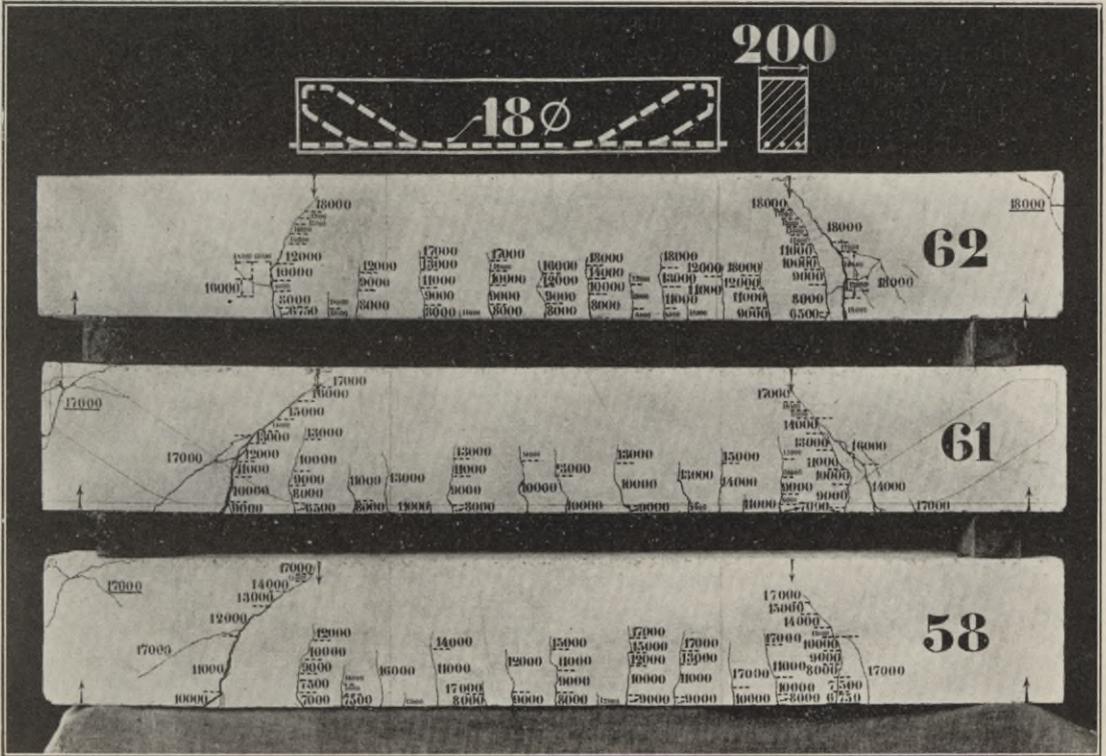
Fig. 174. Seitenflächen der Balken mit Bauart nach Fig. 79.

Der erste Riß wurde unter $P = 6750$ kg (vergl. Fig. 173 und 174, rechts) bemerkt, und zwar an einer Stelle, bei welcher die Einlage »3« (vergl. Fig. 79) aus der wagerechten in die geneigte Gerade übergeht, d. i. bei B in Fig. 79. Innerhalb der Meßstrecke zeigte sich der erste Riß unter $P = 7500$ kg (vergl. Fig. 173). Die Risse waren bei ihrer Entdeckung außerordentlich schwer sichtbar.

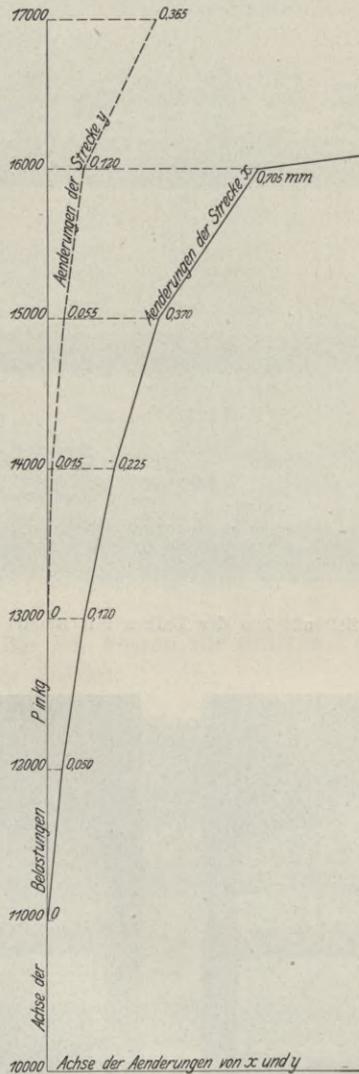
Fig. 177. Balken Nr. 58 (Bauart nach Fig. 79). Aenderungen der Strecken x und y mit steigender Belastung (Gleiten der Einlage), gemessen an der mittleren Einlage.

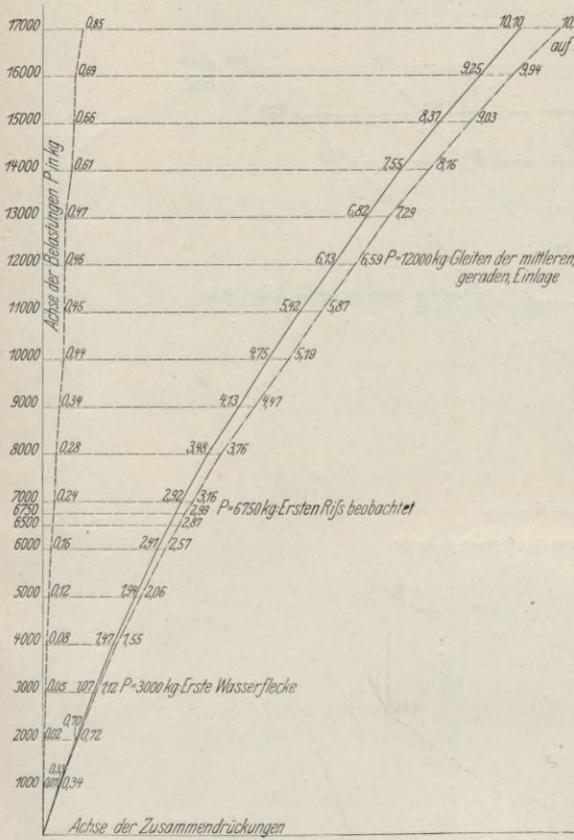
Fig. 179. Balken Nr. 58 (Bauart nach Fig. 79). Zusammenrückungen auf der oberen Balkenfläche.

In Fig. 178 bis 180 sind die Ergebnisse der Dehnungsmessungen, sowie die für die Mitte der Balkenlänge ermittelten Durchbiegungen aufgezeichnet. Bemerkenswert ist bei diesen Darstellungen, daß das Eintreten von Rissen keinen so bedeutenden Einfluß auf die Größen der gemessenen Dehnungen hat, wie früher festzustellen war. Es ist zwar noch deutlich erkennbar, wie sich der Verlauf der Linien beim Auftreten der Risse ändert, doch ist der Einfluß weit geringer als bei den früheren Versuchen, z. B. Fig. 96, 103, 135, 142 und 167. Es rührt dies von der verhältnismäßig starken Armierung her.

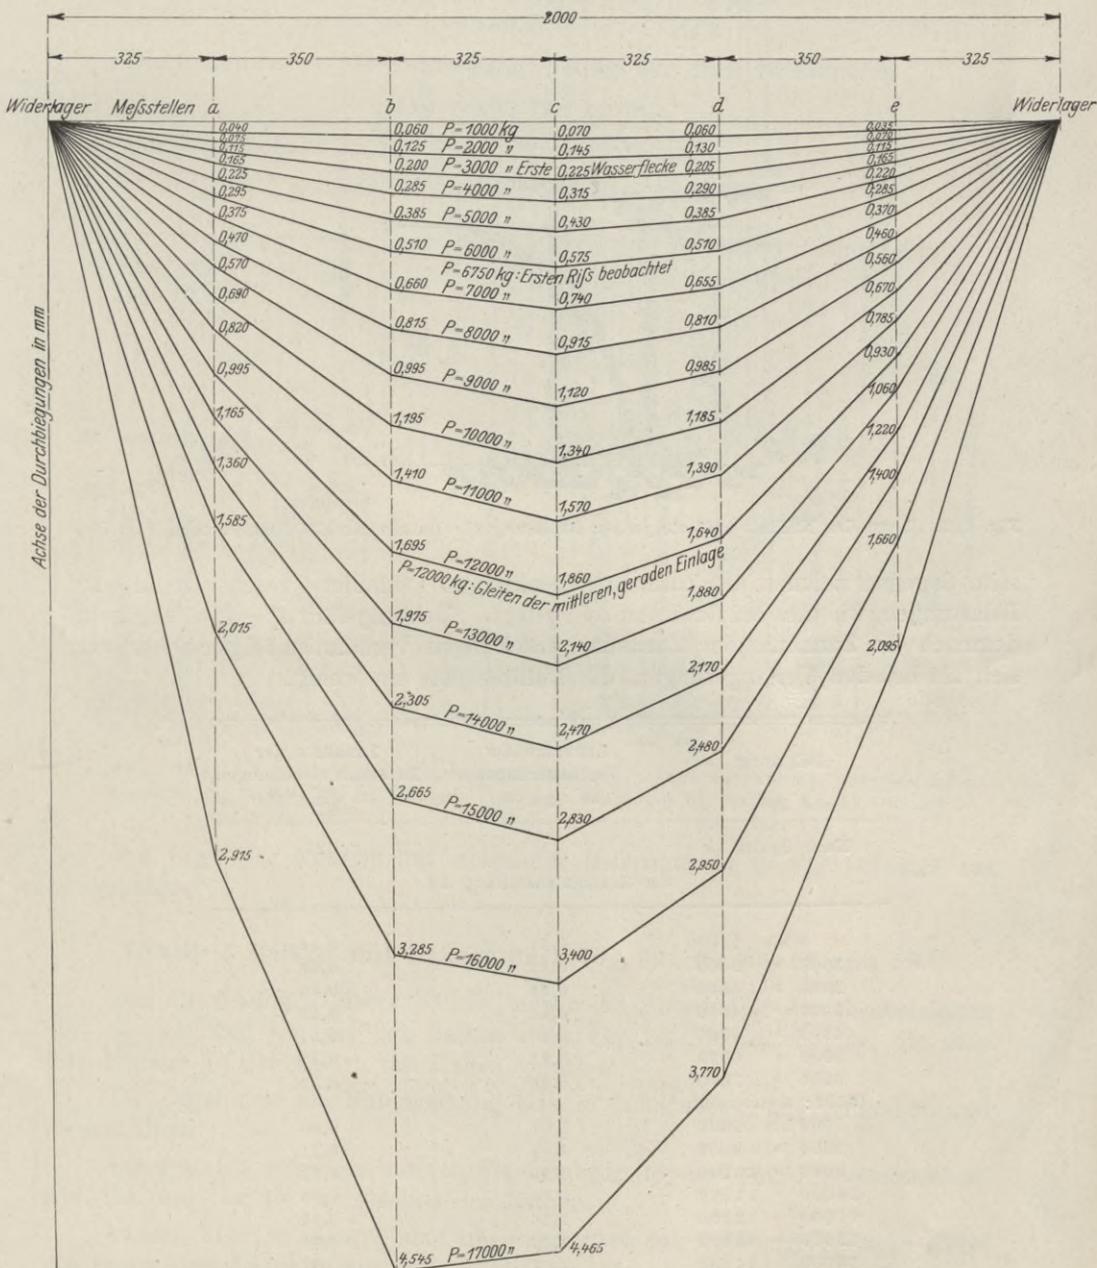
Fig. 181. Gesamte Durchbiegungen des Balkens Nr. 58 (Bauart nach Fig. 79).

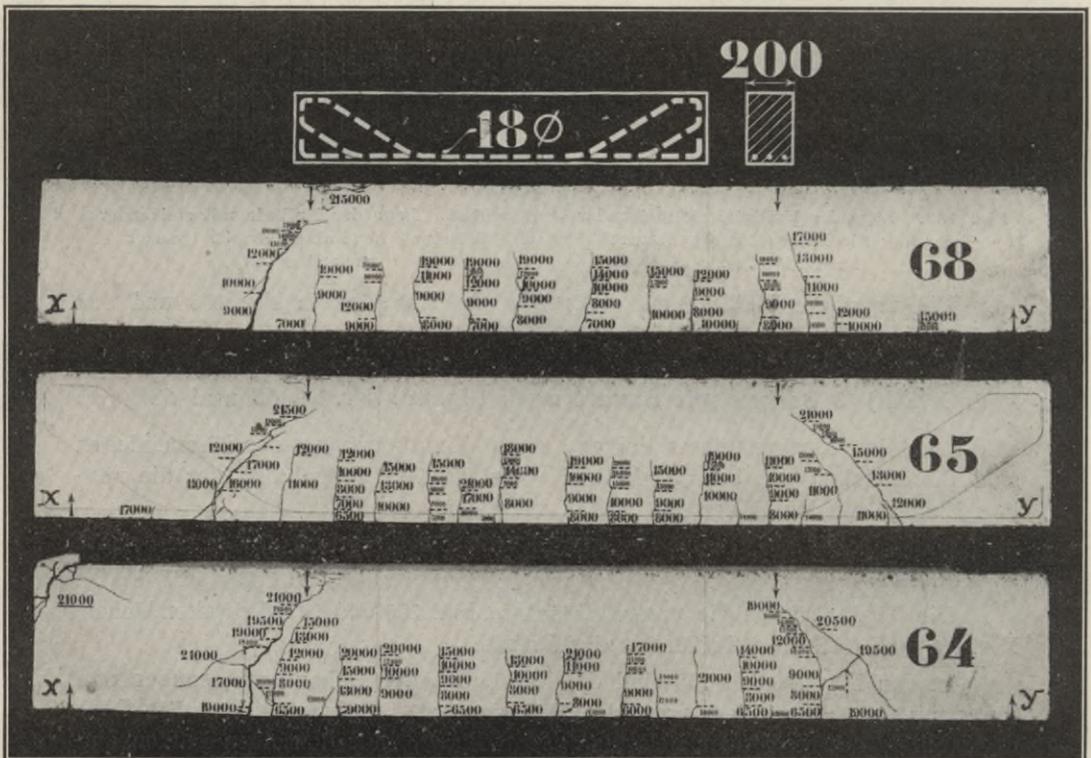
Fig. 186. Seitenflächen der Balken mit Bauart nach Fig. 80.

Nach Ausweis der Zusammenstellung 30 war die Widerstandsfähigkeit der Balken erschöpft, nachdem ein Haken der Einlage »3«, Fig. 80, sich aufgebogen und den Beton an den Balkenenden abgesprengt hatte (vergl. Fig. 186 bis 189). Bei den Balken Nr. 65 und 68 haben außer-

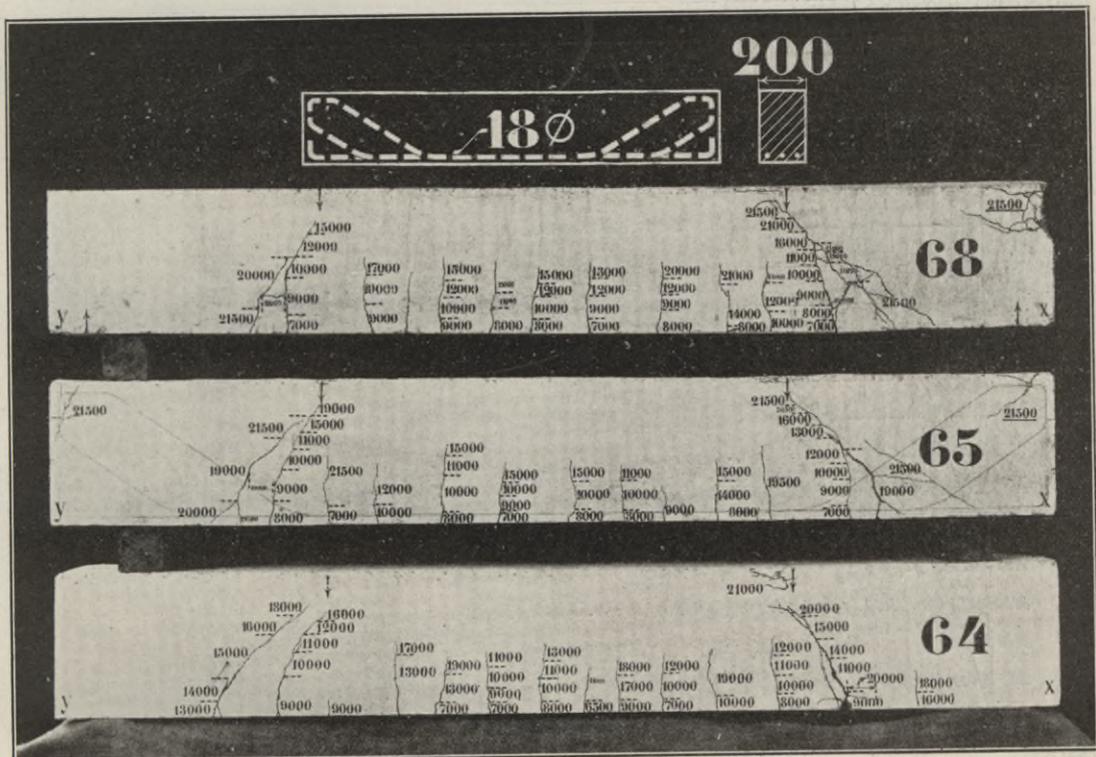
Fig. 187. Seitenflächen der Balken mit Bauart nach Fig. 80 (Rückseite der Körper in Fig. 186, 188 und 189).

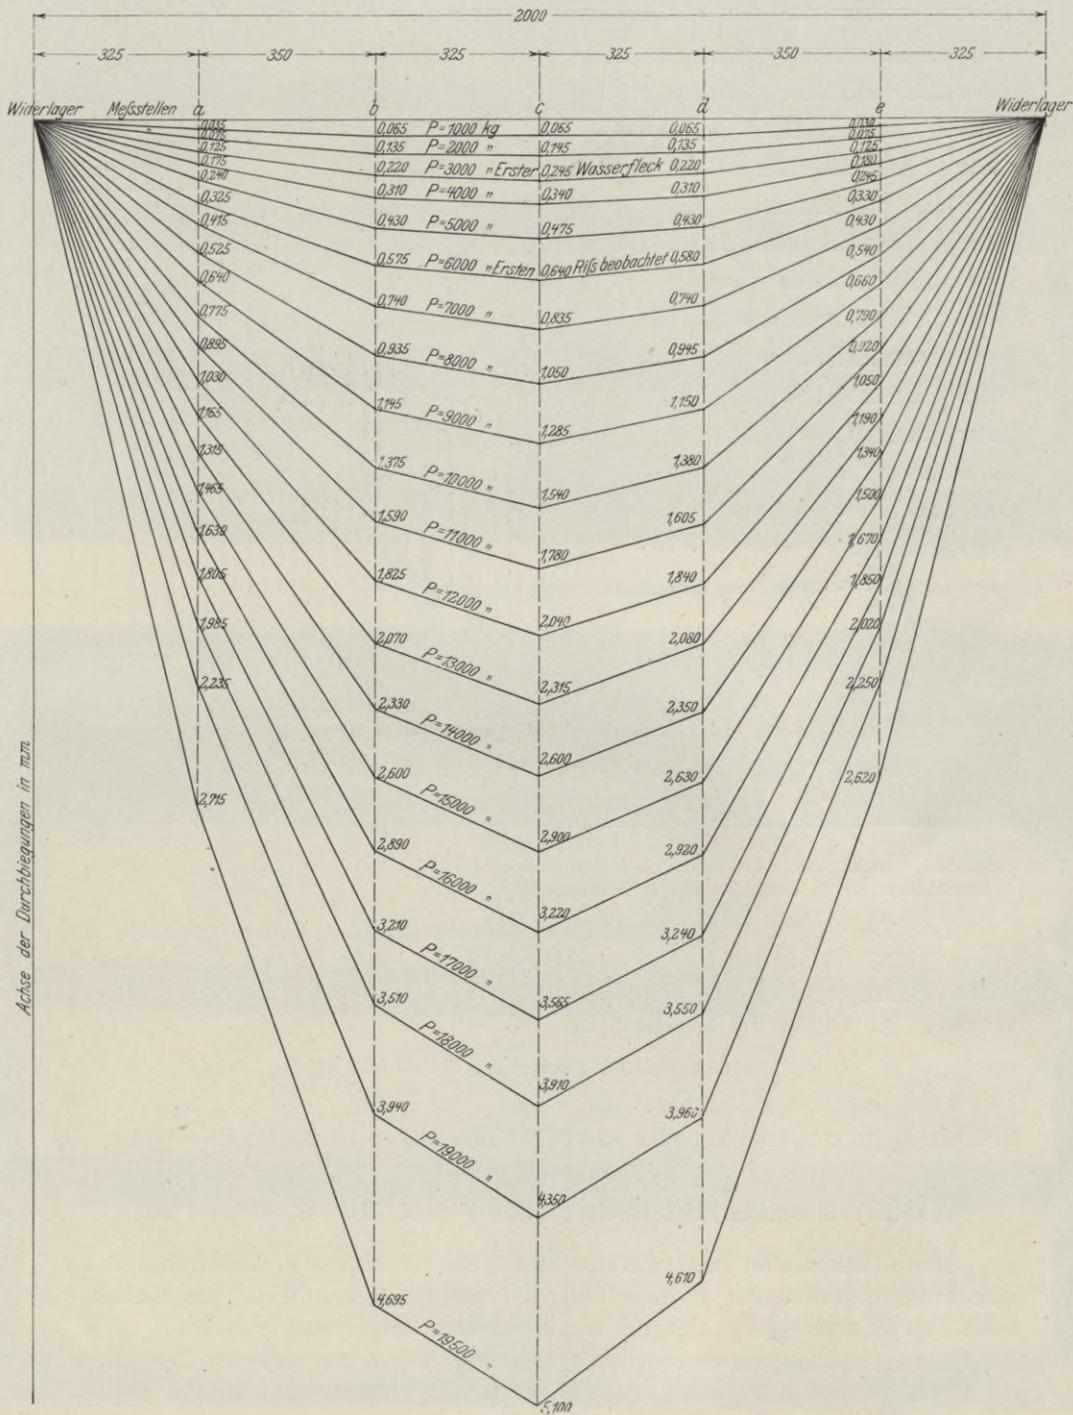
Fig. 192. Gesamte Durchbiegungen des Balkens Nr. 64 (Bauart nach Fig. 80).
Mittellungen. Heft 45 bis 47.

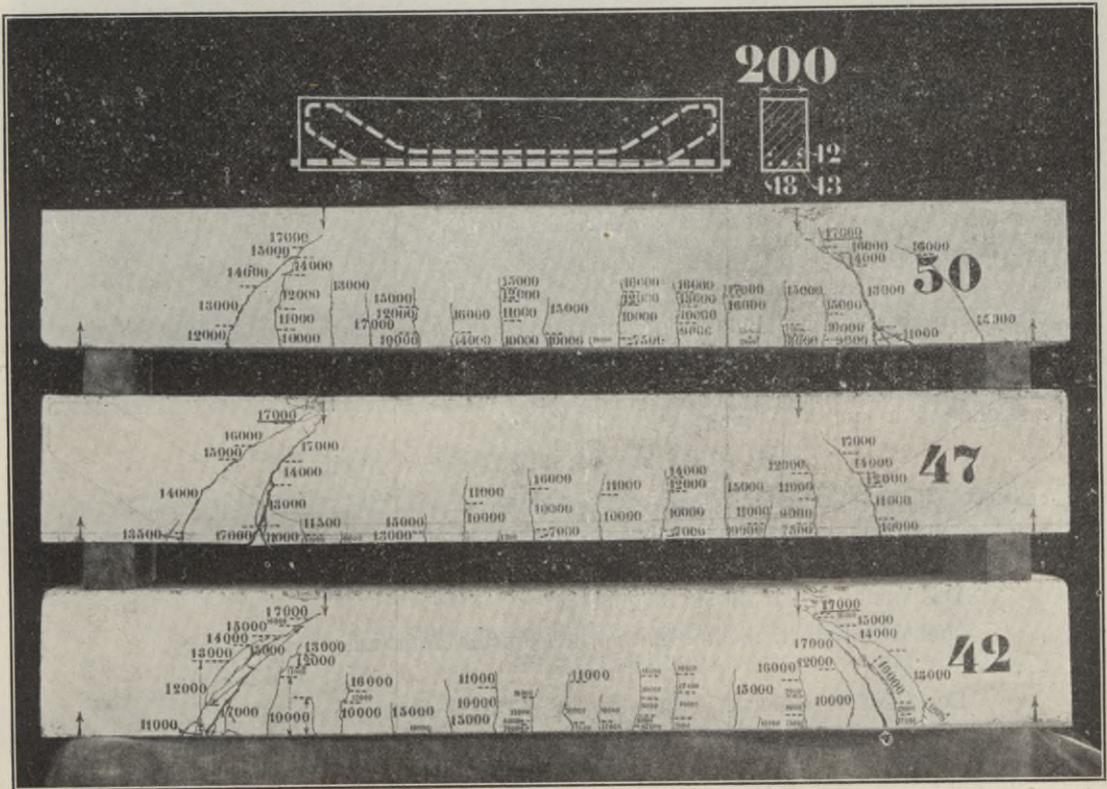
Fig. 196. Seitenflächen der Balken mit Bauart nach Fig. 81.

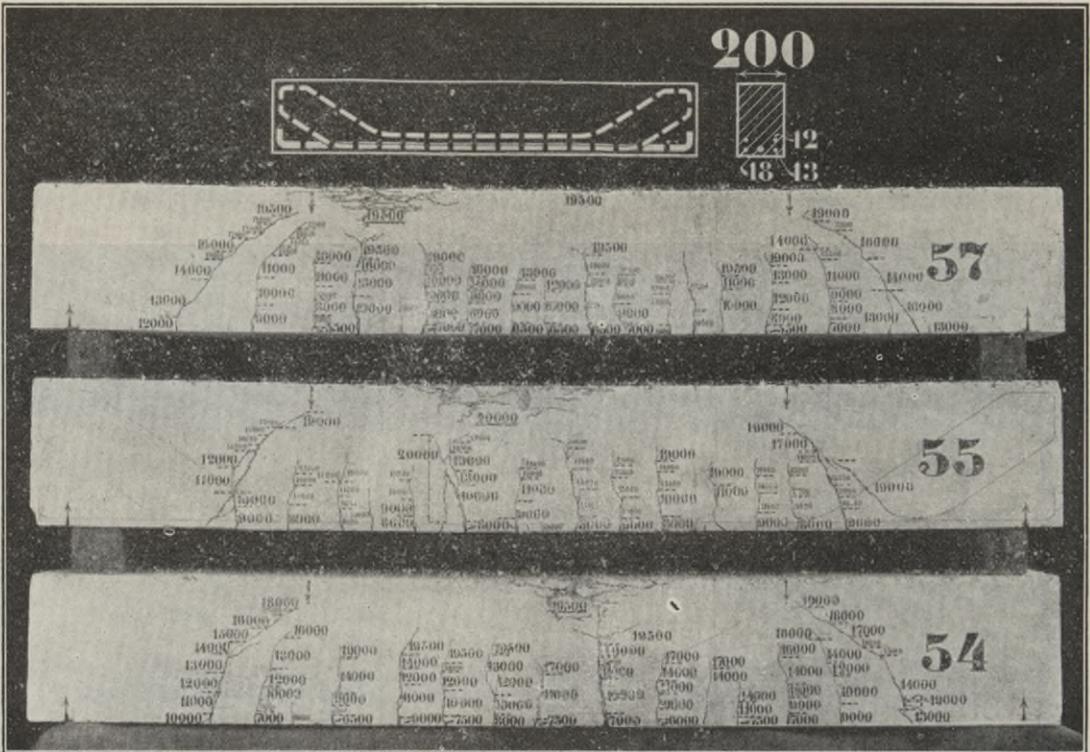
Fig. 198. Seitenflächen der Balken mit Bauart nach Fig. 82.

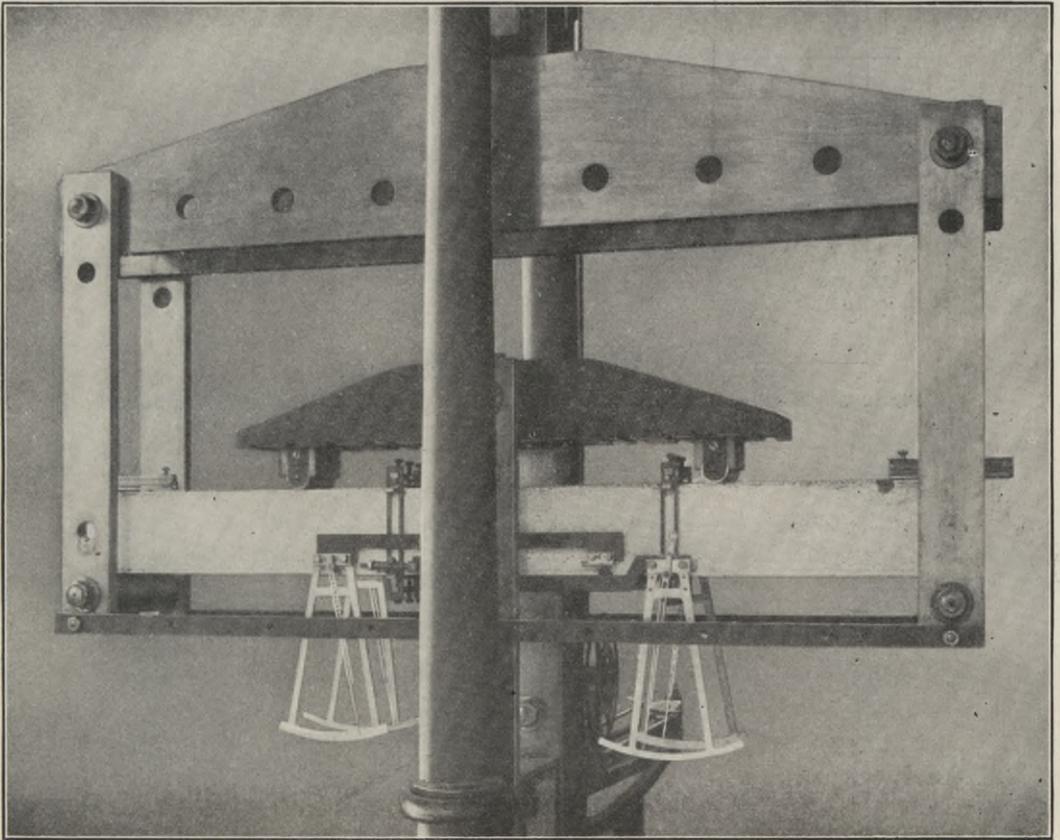
Fig. 204. Versuchsanordnung für die Balken mit Bauart nach Fig. 83.

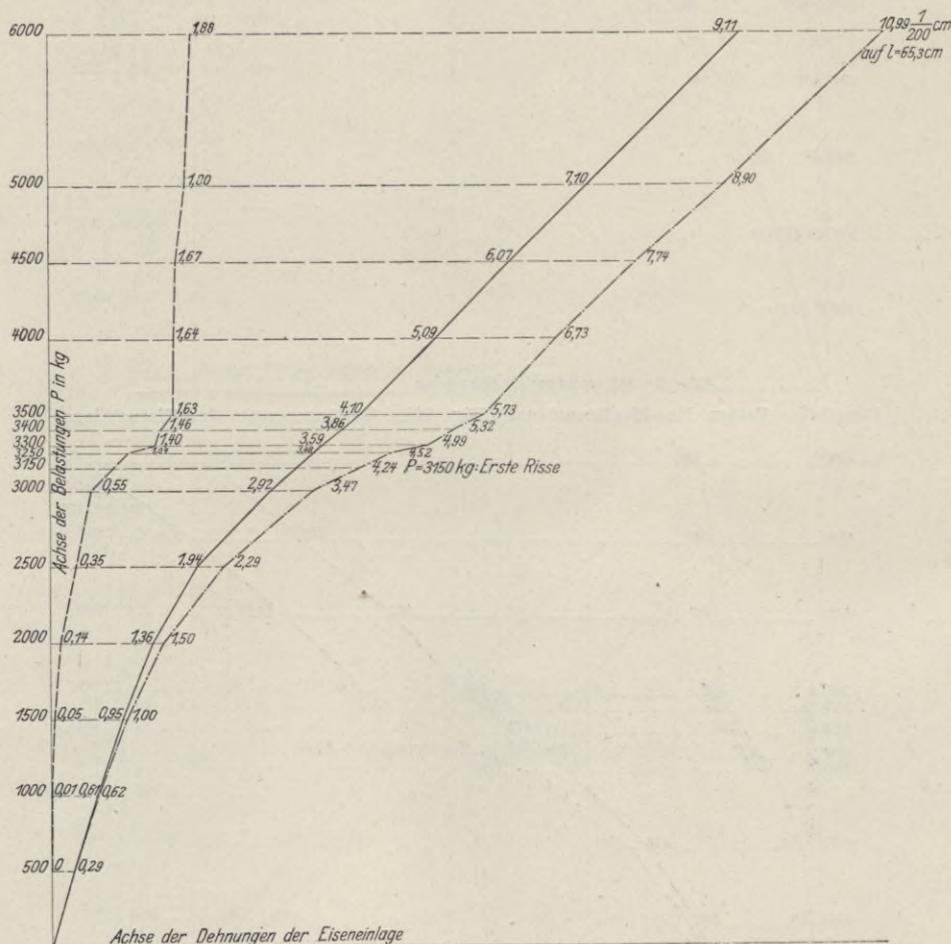
Fig. 209. Balken Nr. 100 (Bauart nach Fig. 83). Verlängerungen der Eiseneinlage.

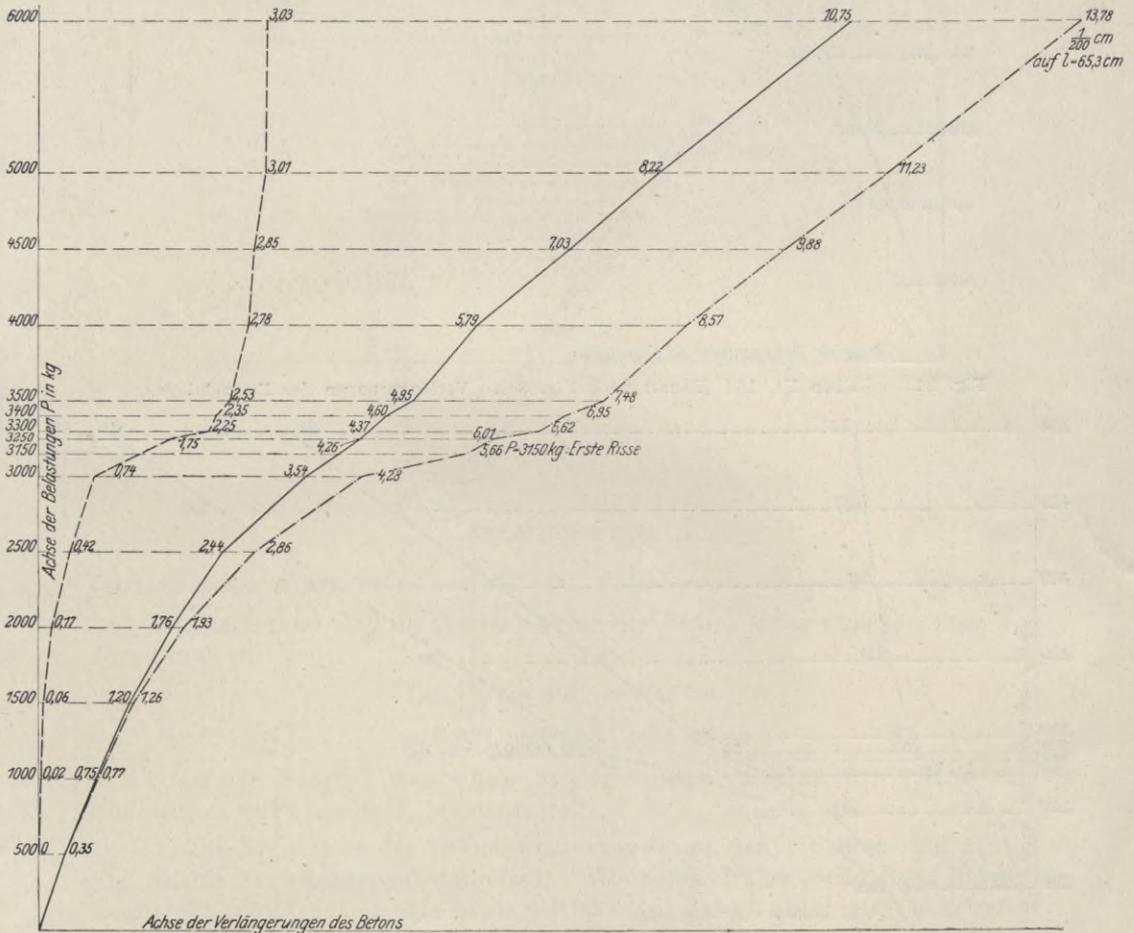
Fig. 210. Balken Nr. 100 (Bauart nach Fig. 83). Verlängerungen des Betons auf der unteren Balkenfläche.

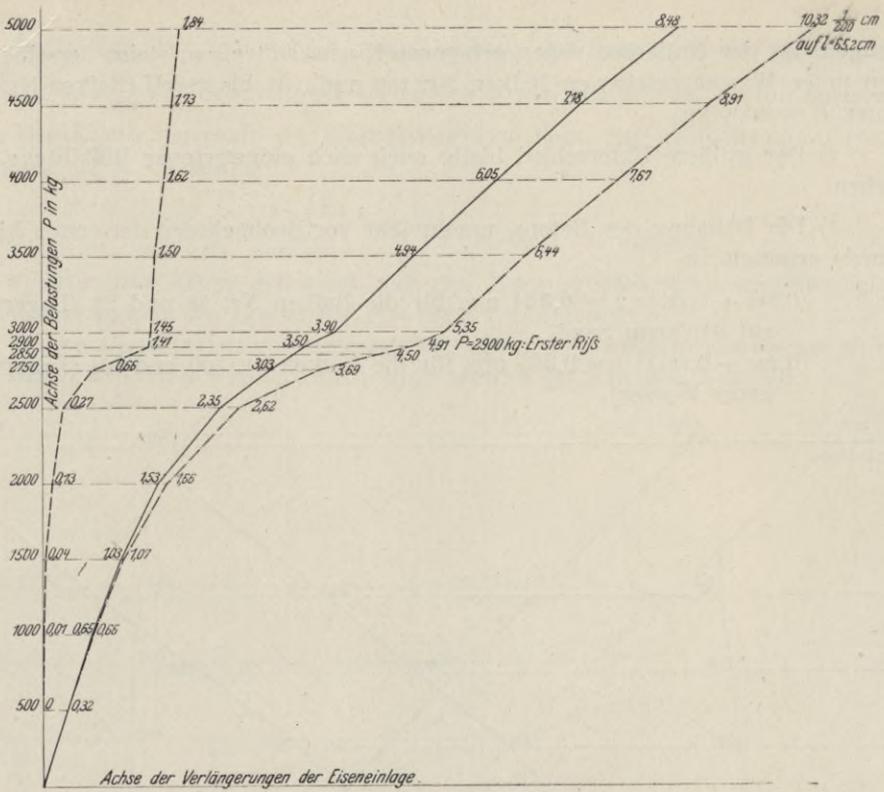
Fig. 211. Balken Nr. 101 (Bauart nach Fig. 83). Verlängerungen der Eiseneinlage.

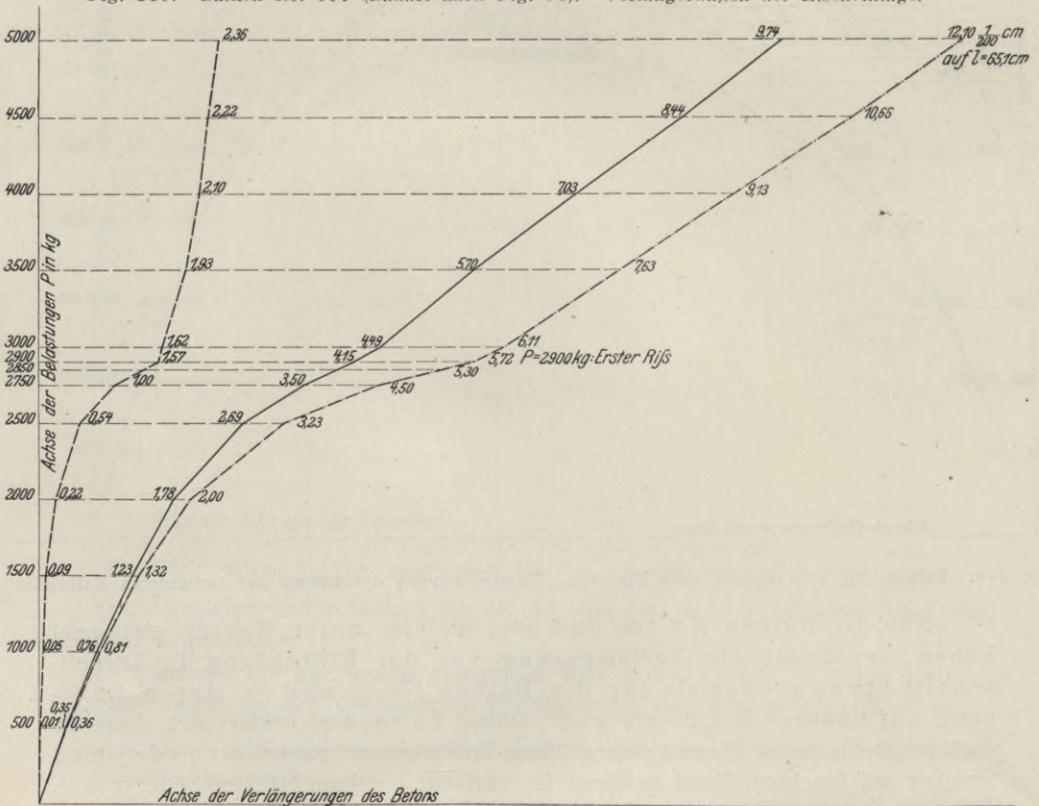
Fig. 212. Balken Nr. 101 (Bauart nach Fig. 83). Verlängerungen des Betons auf der unteren Balkenfläche.

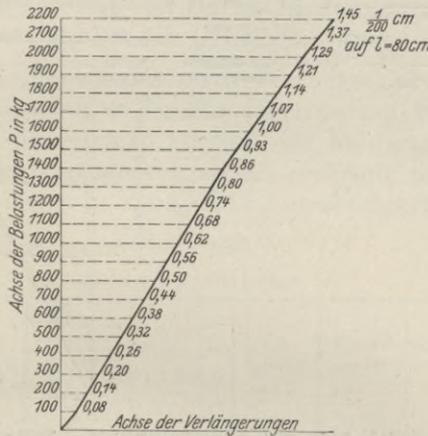
Fig. 214. Balken Nr. 102 (Bauart nach Fig. 213). Verlängerungen auf der unteren Balkenfläche.

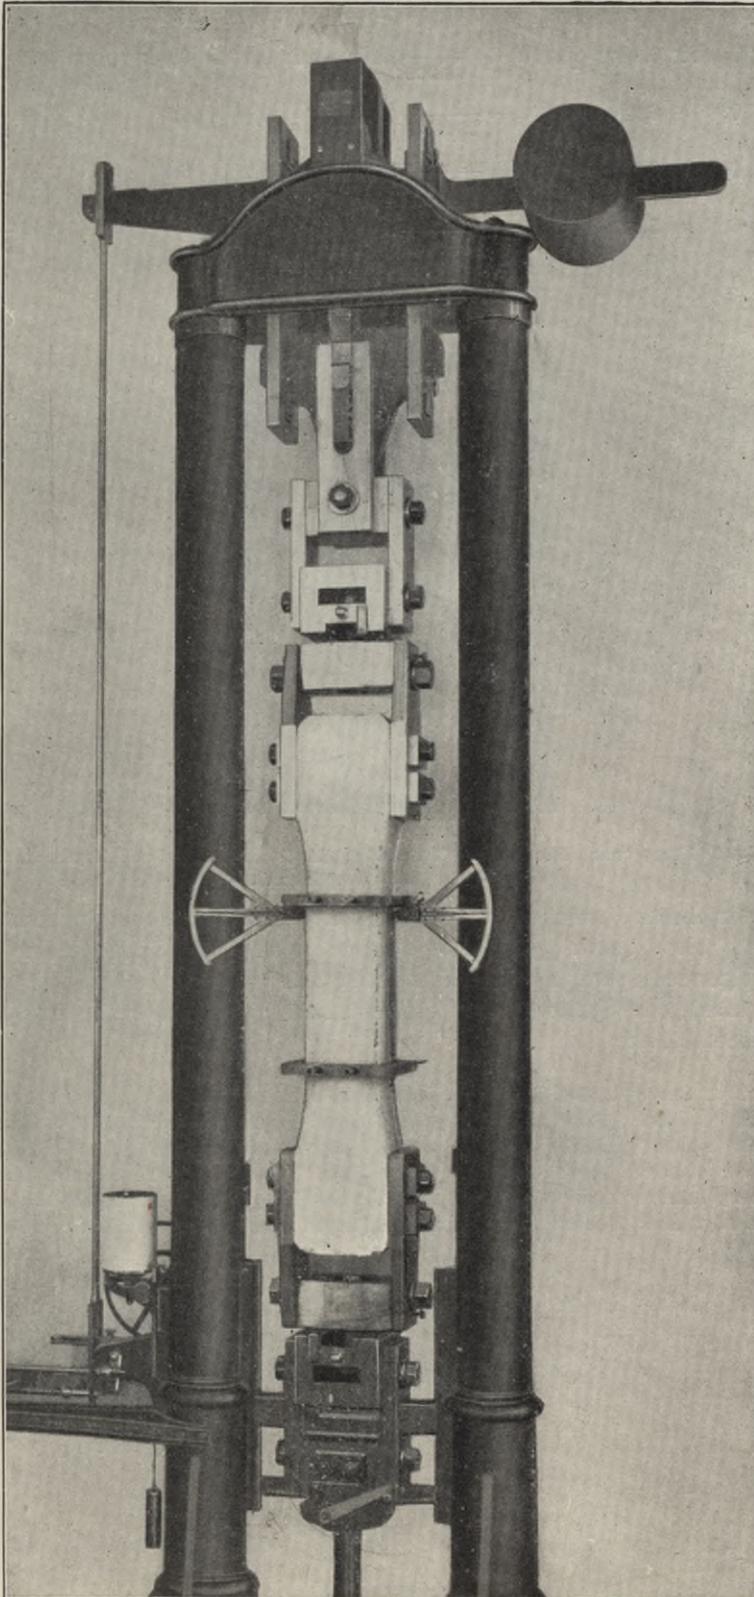
Fig. 221. Versuchseinrichtung zur Bestimmung der Zugelastizität und Zugfestigkeit des Betons.

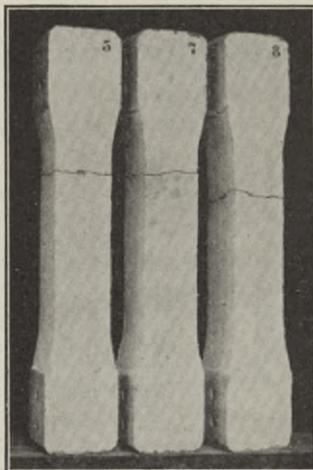
Fig. 222. Körper nach Fig. 92 zur Ermittlung der Zugelastizität und Zugfestigkeit des Betons (nach dem Bruch).

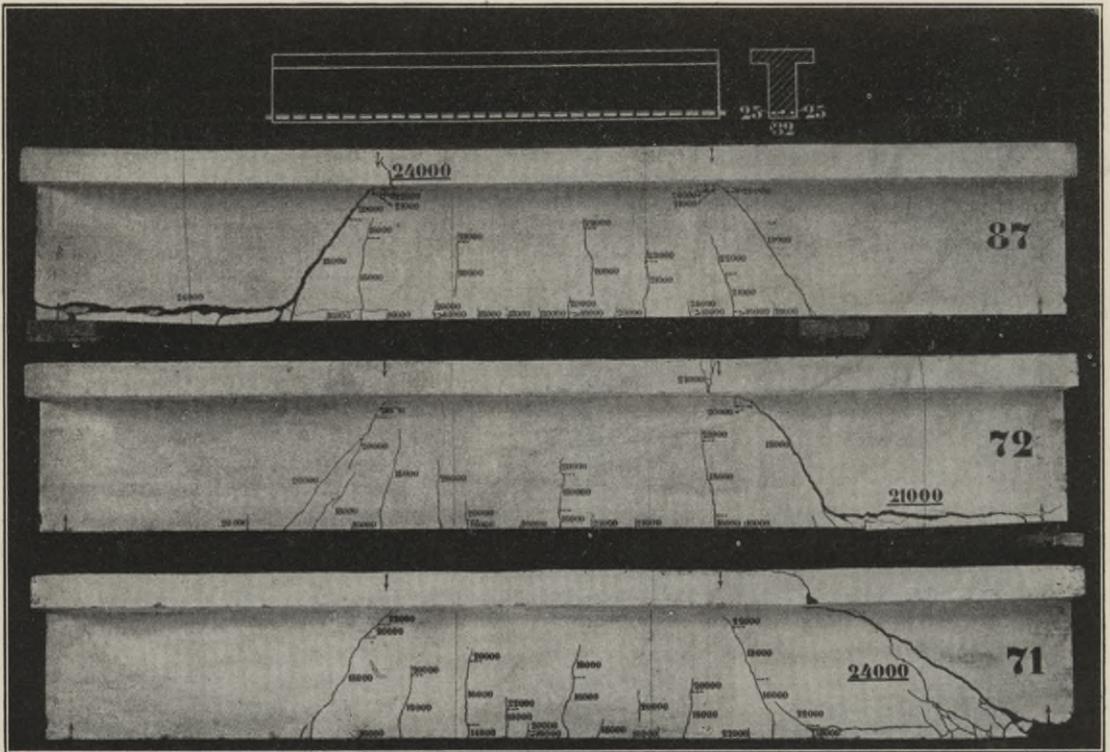
Fig. 246 Seitenflächen der Balken mit Bauart nach Fig. 223.

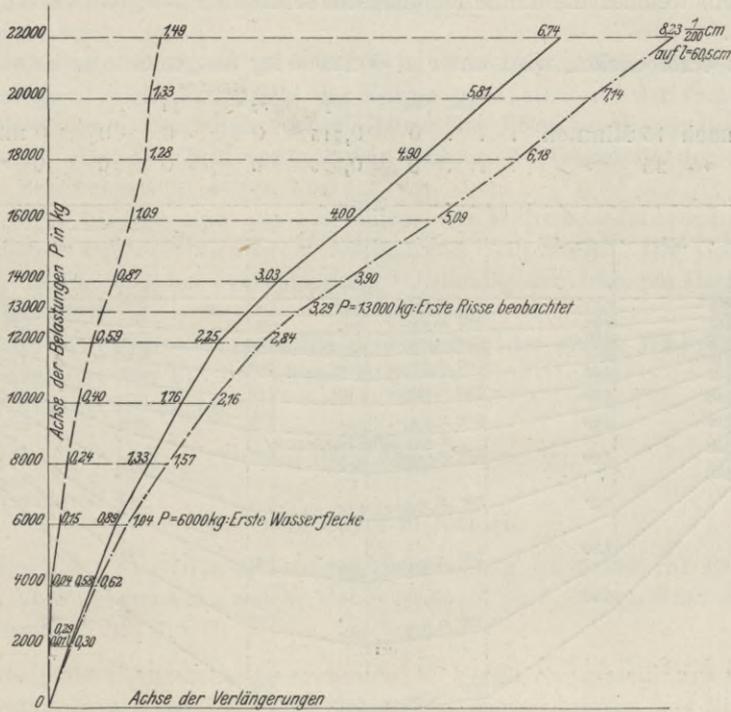
Fig. 247. Balken Nr. 71 (Bauart nach Fig. 223). Verlängerungen auf der unteren Balkenfläche.

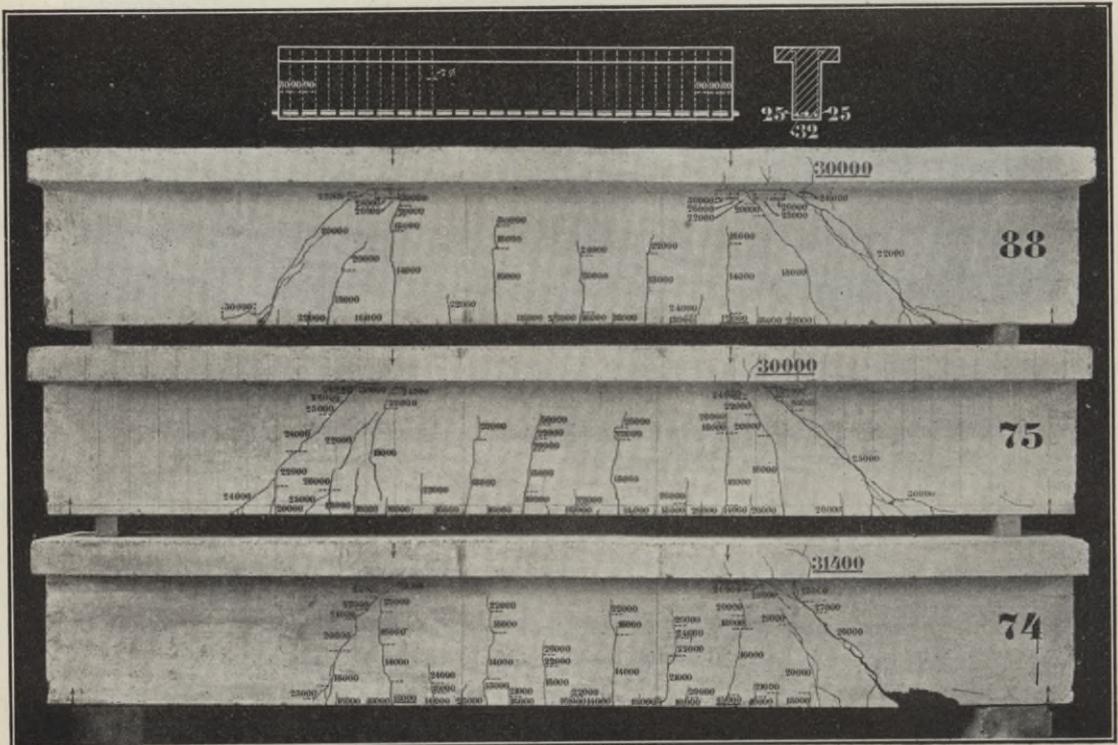
Fig. 256. Seitenflächen der Balken mit Bauart nach Fig. 224.

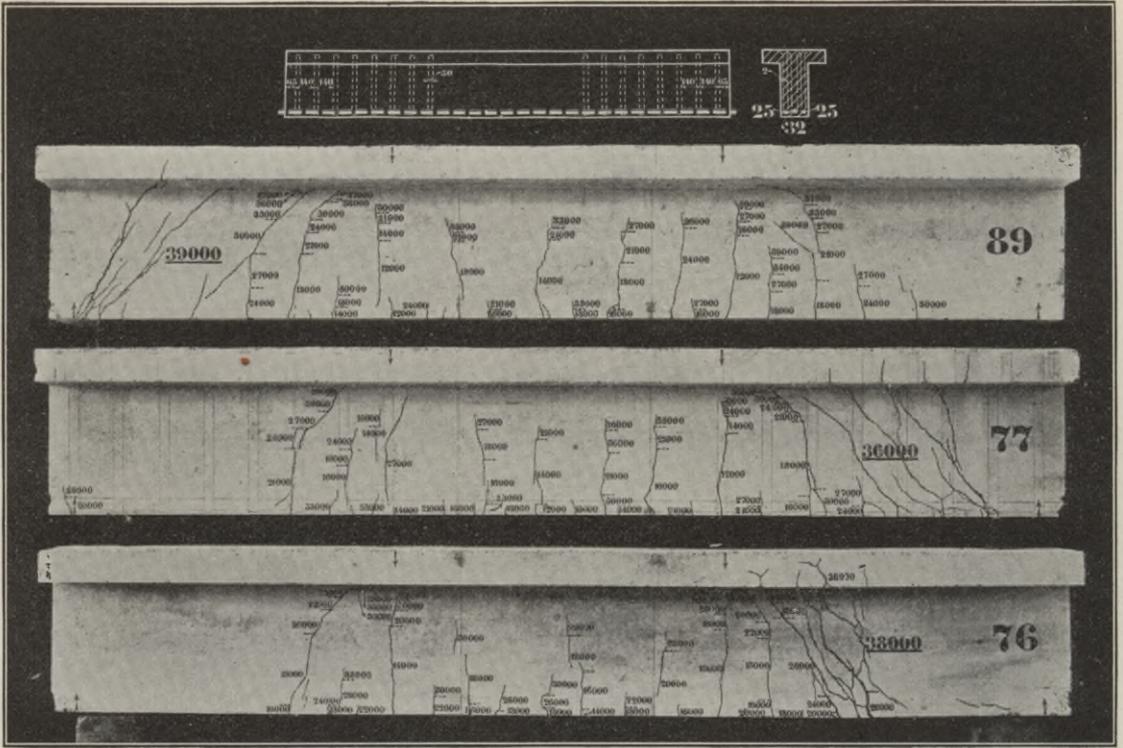
Fig. 258. Seitenflächen der Balken mit Bauart nach 225.

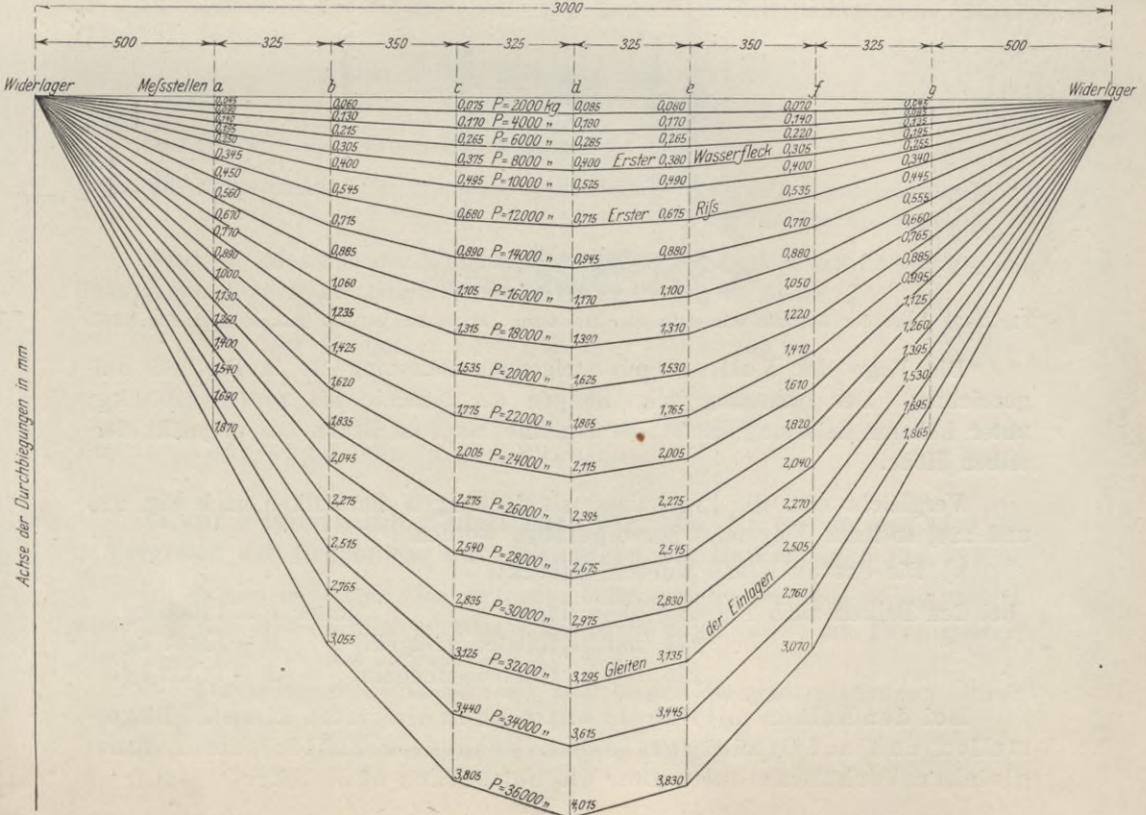
Fig. 262. Gesamte Durchbiegungen des Balkens Nr. 76 (Bauart nach Fig. 225)

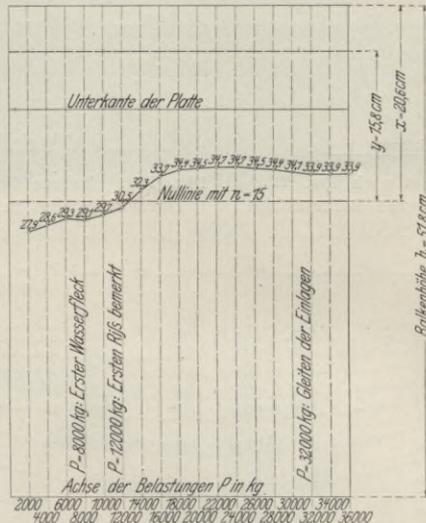
Fig. 263. Lage der Nulllinie mit steigender Belastung für Balken Nr. 76 (Bauart nach Fig. 225).

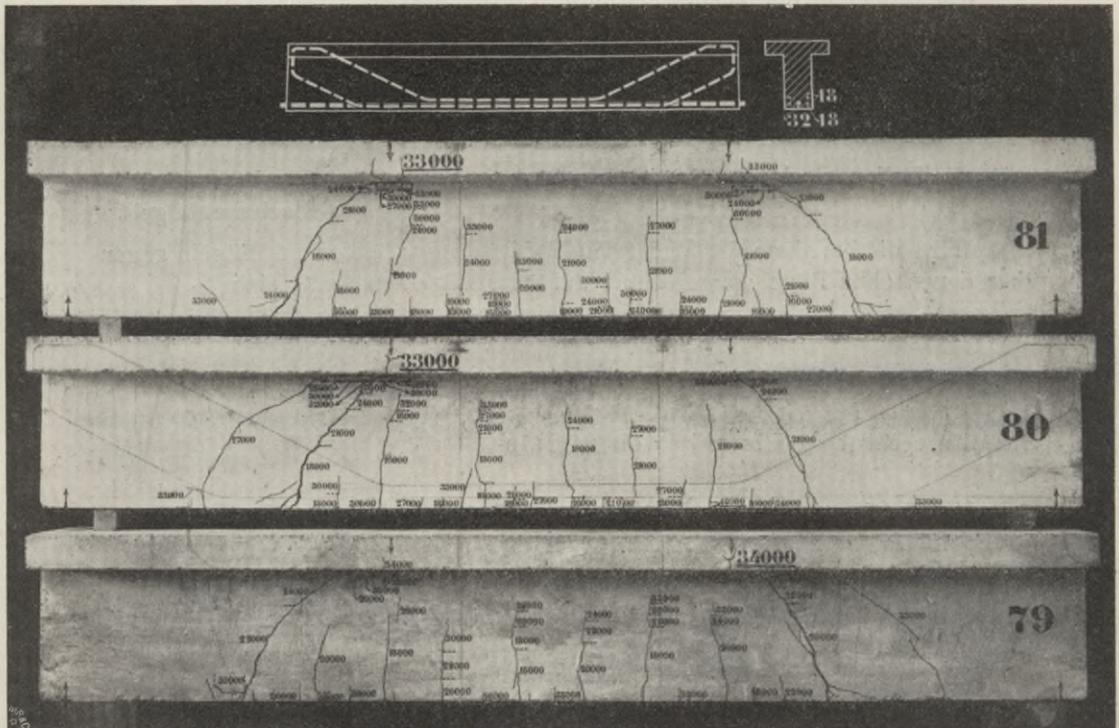
Fig. 265. Seitenflächen der Balken mit Bauart nach Fig. 226.

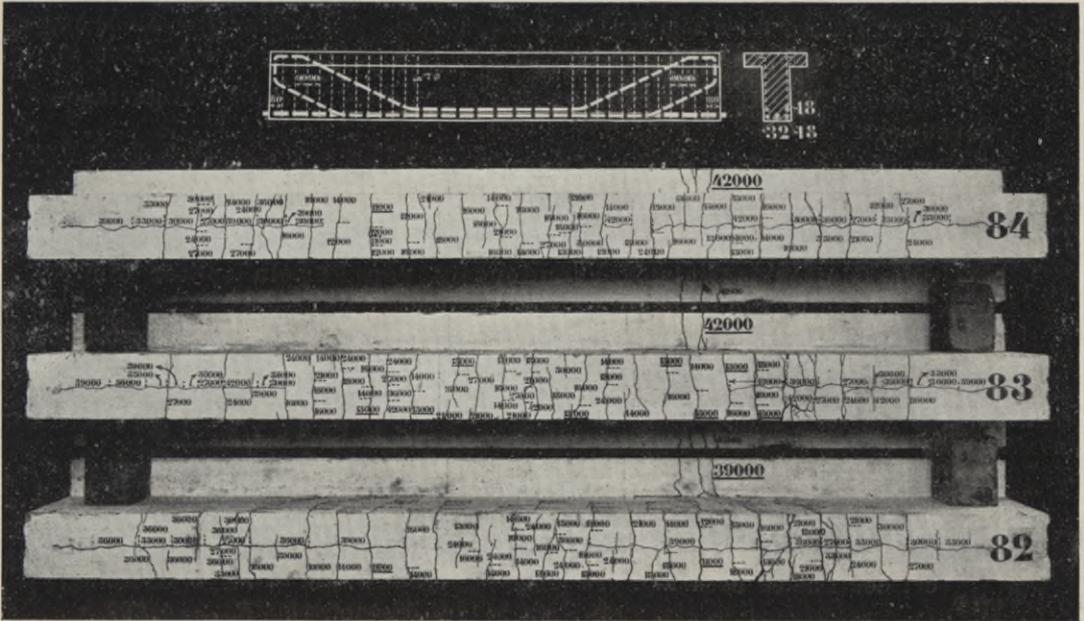
Fig. 267. Untere Flächen der Balken mit Bauart nach Fig. 227.
