Versuche mit Eisenbetonbalken.

Zweiter Teil¹⁾.

Von **C. Bach.**

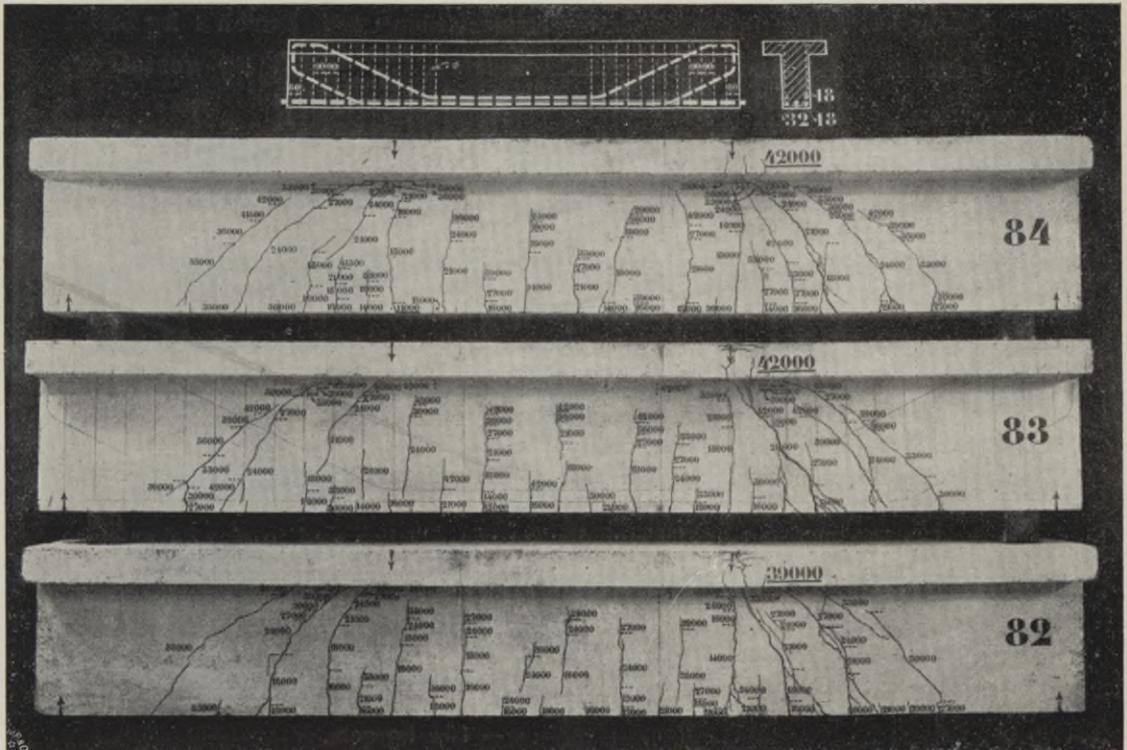
Fig. 268. Seitenflächen der Balken mit Bauart nach Fig. 227.

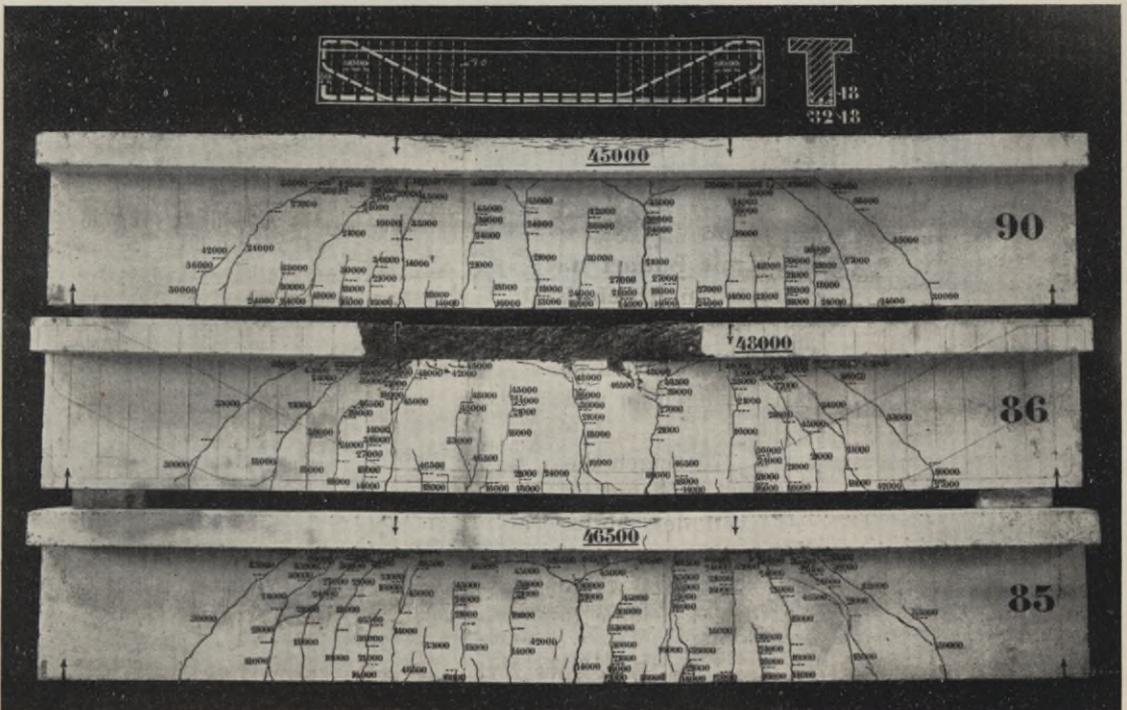
Fig. 270. Seitenflächen der Balken mit Bauart nach Fig. 228.

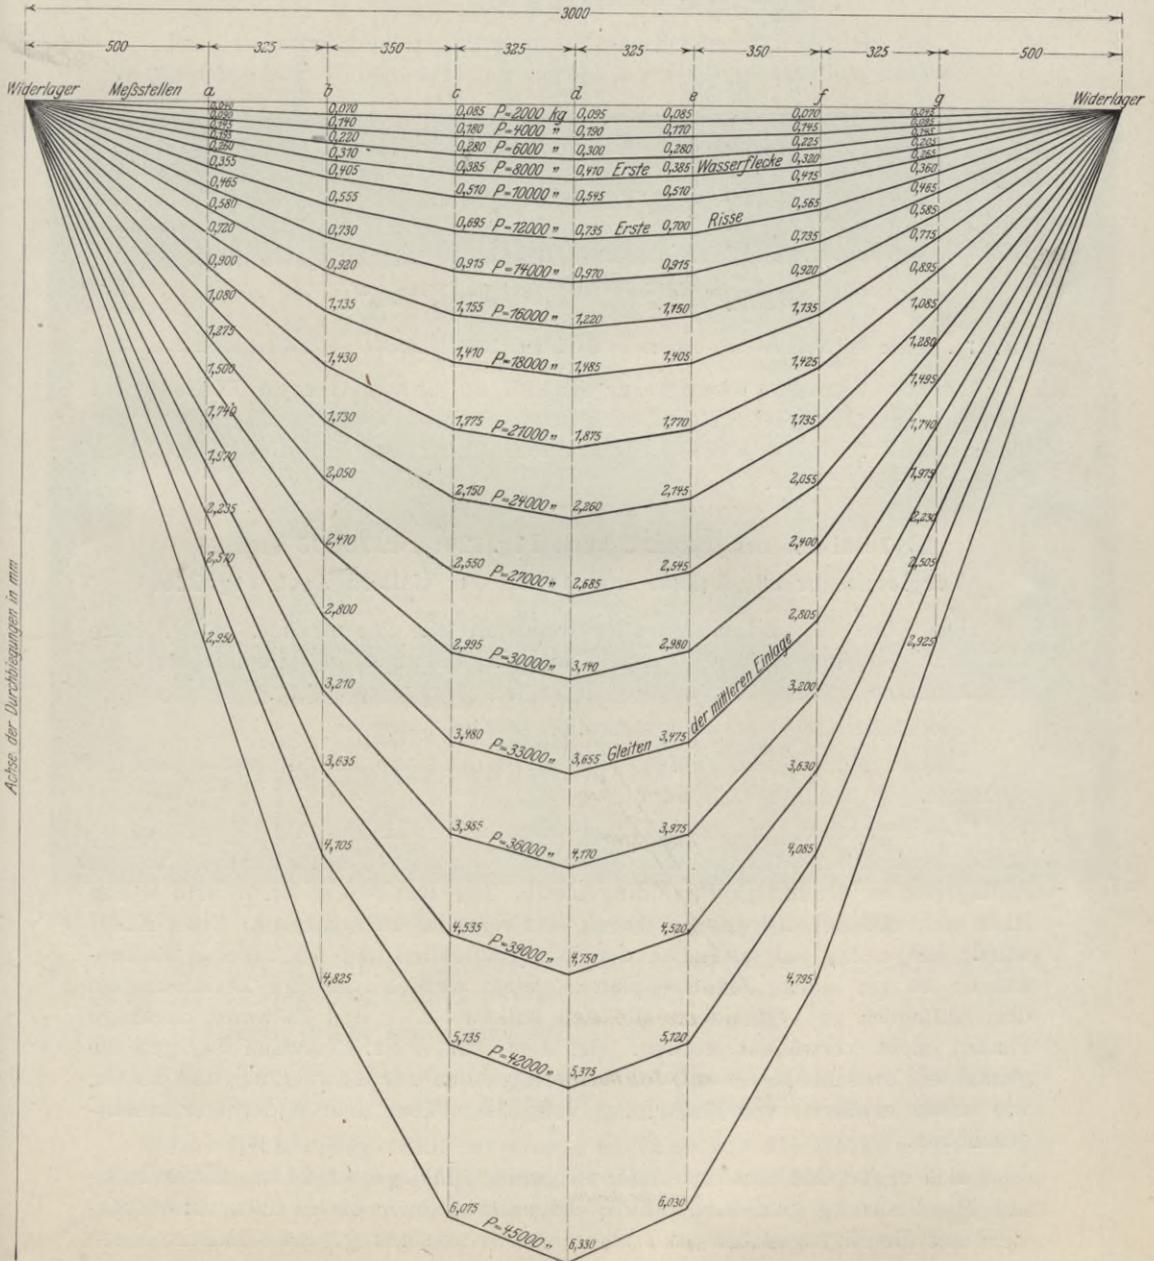
Fig. 277. Gesamte Durchbiegungen des Balkens Nr. 86 (Bauart nach Fig. 228).

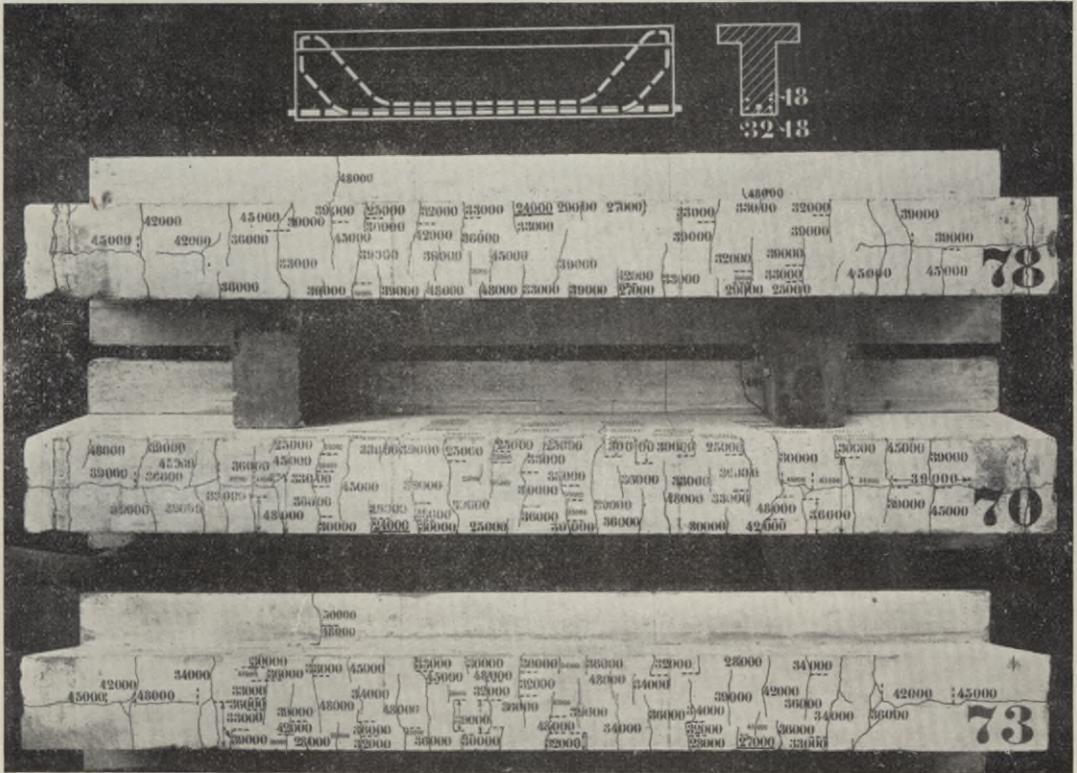
Fig. 279. Untere Flächen der Balken mit Bauart nach Fig. 229.

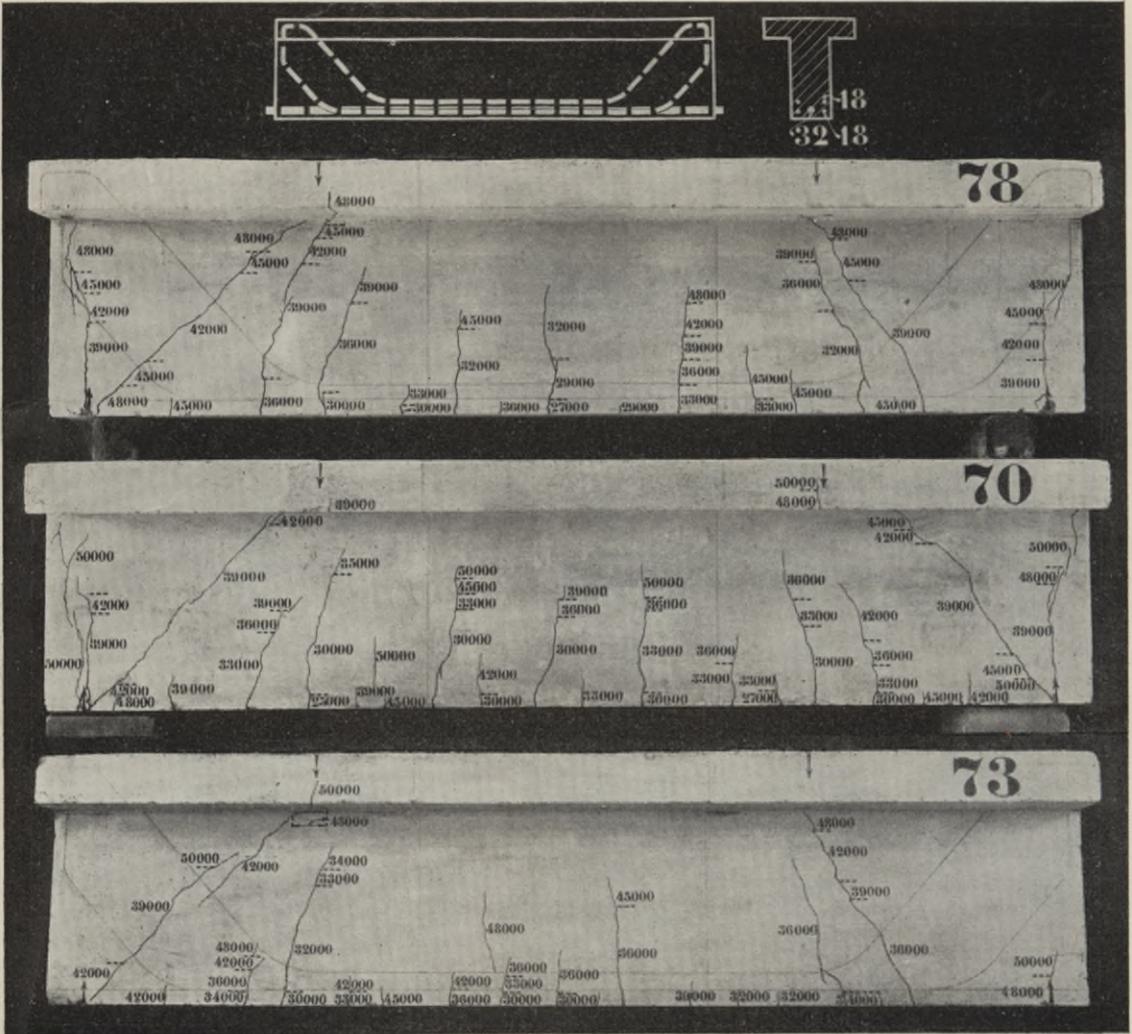
Fig. 280. Seitenflächen der Balken mit Bauart nach Fig. 229.

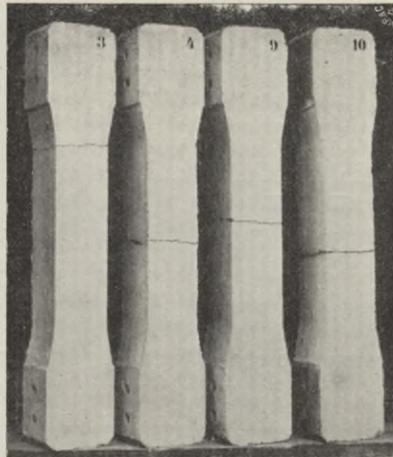
Fig 281. Körper nach Fig. 92 zur Ermittlung der Zugelastizität und Zugfestigkeit des Betons (nach dem Bruch).
