DENKSCHRIFT

über den Verlauf des
Hochwassers und Eis-
ganges auf der Elbe
im Winter 1908/09

Verlauf des Hochwassers und Eisganges auf der Elbe im Winter 1908/09.

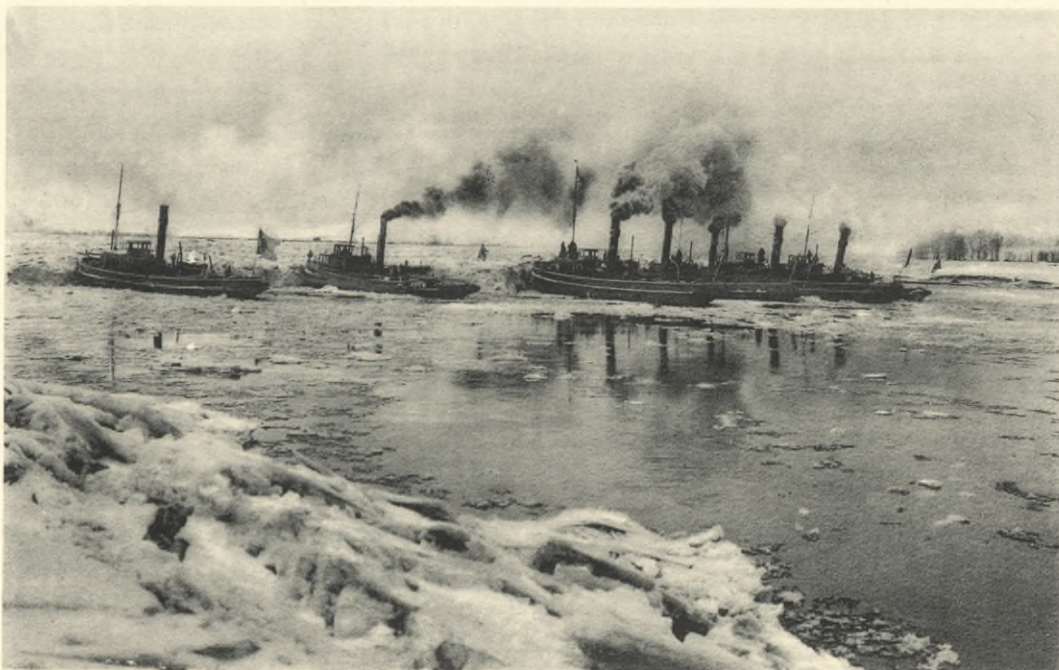
Abbildung 3: Die 7 Eisbrecher vor Ort.

nicht zugelassen. Der Wasserstand war unterhalb des bei km 600 beginnenden Eisstandes so niedrig, daß nur die kleinen Eisbrechdampfer benutzt werden konnten. Nachdem diese bis Zollenspieker (km 598) vorgedrungen waren, ging am 4. Februar auf Anordnung der Elbstrombauverwaltung die seither der Wasserbauinspektion Harburg überlassene Leitung der Eisbrecherarbeiten auf den Wasserbauinspektor Liese über, dem der Regierungsbaumeister Asmussen beigegeben war. Es wurden nun die Eisbrecher Robbe, Delphin und Tümmler zum Arbeiten vor Ort bestimmt, während das Rammschiff Widder und der für gewöhnlich der Wasserbauinspektion Harburg zugewiesene Dampfer Lüneburg zum Offenhalten der unteren freien Strecke zu sorgen hatten. Die Leistungen der vor Ort brechenden Dampfer waren in den ersten Tagen rd. 5, 6, 6 und 11½ km, so daß am 7. Februar Stromkilometer 563 und am 8. Februar spät abends der Hafen von Bleckede bei km 549 erreicht werden konnte.

Wegen der herannahenden bedeutenden Hochwasserwelle, deren Scheitel am 8. bis zur Pegelstation Torgau gekommen war, wurde dem Leiter der Eisbrecharbeiten Anweisung gegeben, die Leistungen unter Ausnutzung von Nachtschichten aufs äußerste anzustrengen. Durch diese Maßregel hoffte man beim Andauern der jetzt bestehenden milderer Witterung die noch bestehende Eisdecke durchbrechen zu können, ehe der Hochwasserwellenscheitel herankommen würde. In dieser Hoffnung wurde man gestärkt, als es infolge des vor Ort etwas angestiegenen Wasserstandes gelungen war, endlich auch die 3 großen Eisbrechdampfer Wal, Walross und Eisbär in den Betrieb zu nehmen. Da die Hamburger Wasserbaudirektion in dankenswerter Weise es übernommen hatte, mit ihren Eisbrechern bei der Offenhaltung der unteren Elbestrecke, wozu sonst nur der Eisbrecher Lüneburg zur Verfügung stand, Hilfe zu leisten, war nunmehr vor Ort die ganze aus 7 Eisbrechern bestehende Flottille der Elbstrombauverwaltung versammelt. Deren Fortschritt in den nächsten Tagen

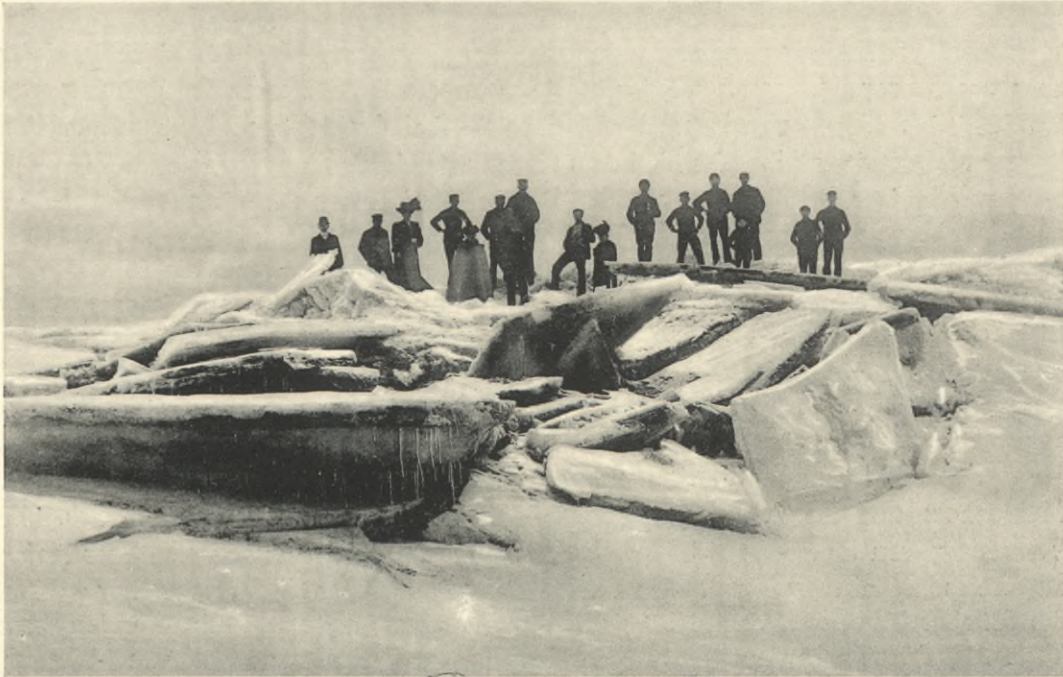
Abbildung 4: Eisbarre bei km 426.

Hier hatten die Eisbrechdampfer trotz größter Anstrengung 2 Tage lang fast gar keinen Erfolg. Die Eisbarre bei km 426 bestand größtenteils aus lose zusammengefrorenem Schnee und Schlamm, welche Masse in den oberen Schichten mit kreuz

und quer liegenden Eisschollen durchsetzt war und eine richtige Stopfung bildend, fast gar kein Wasser durchließ. Die Barre stand bei 4 m Wassertiefe bis auf den Grund und ragte mit senkrechten Wänden 3 bis 4 m aus dem Wasser hervor. Da

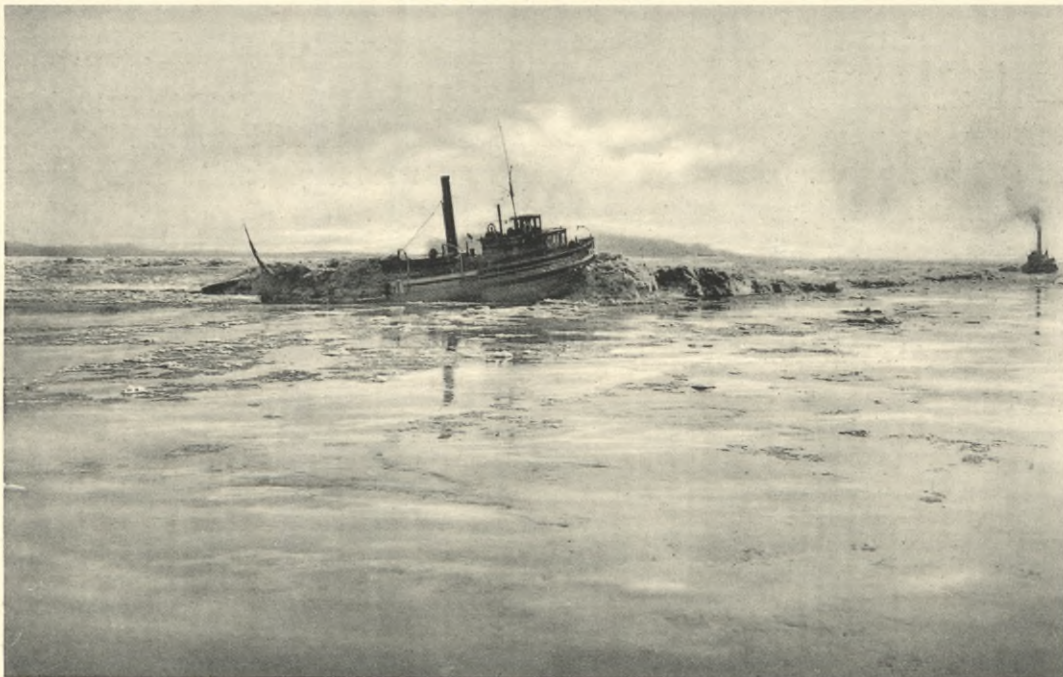
Abbildung 5: Rammartiges Arbeiten eines Eisbrechers.

diese ungewohnte Höhe den Eisbrechdampfern nicht gestattete, auf das Eis hinaufzufahren, mußten sie sich darauf beschränken, wie Rammschiffe die Eisberge anzurennen; aber dies zeigte nur ganz geringe Wirkung, weil infolge des Mangels an

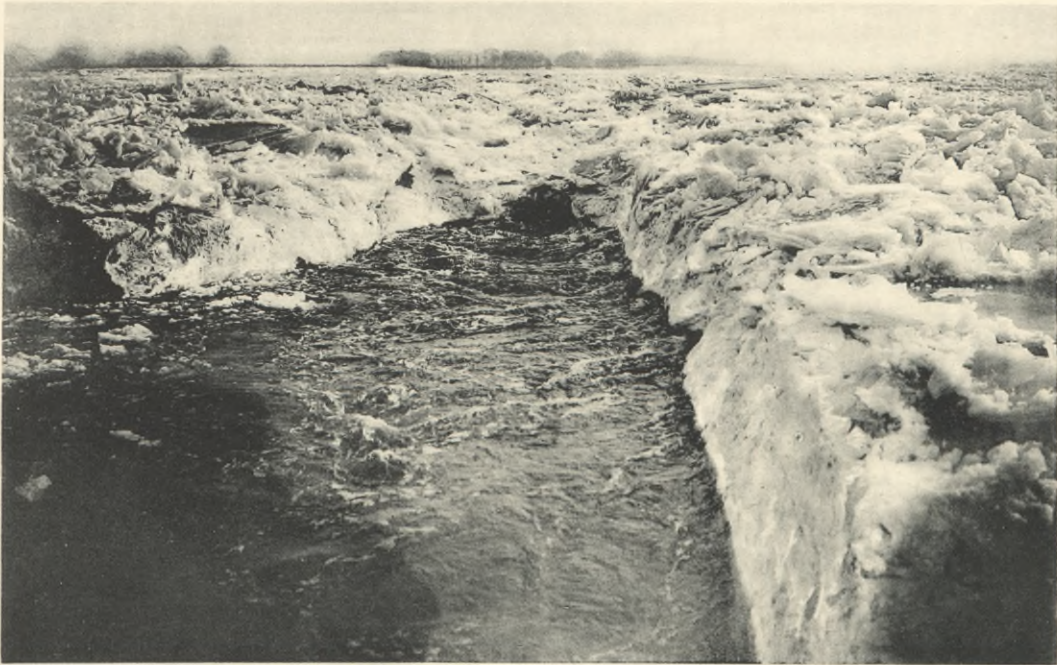
Abbildung 6: Entstehen einer Wasserrinne.

zufließendem Wasser das Brucheis nicht abschwimmen wollte und die Dampfer bald das nötige Fahrwasser nicht mehr hatten. Da entstand, noch am 20. Februar infolge des hohen Wasserdruckes am linken Ufer zuerst eine etwa 5 m breite Rinne, welche

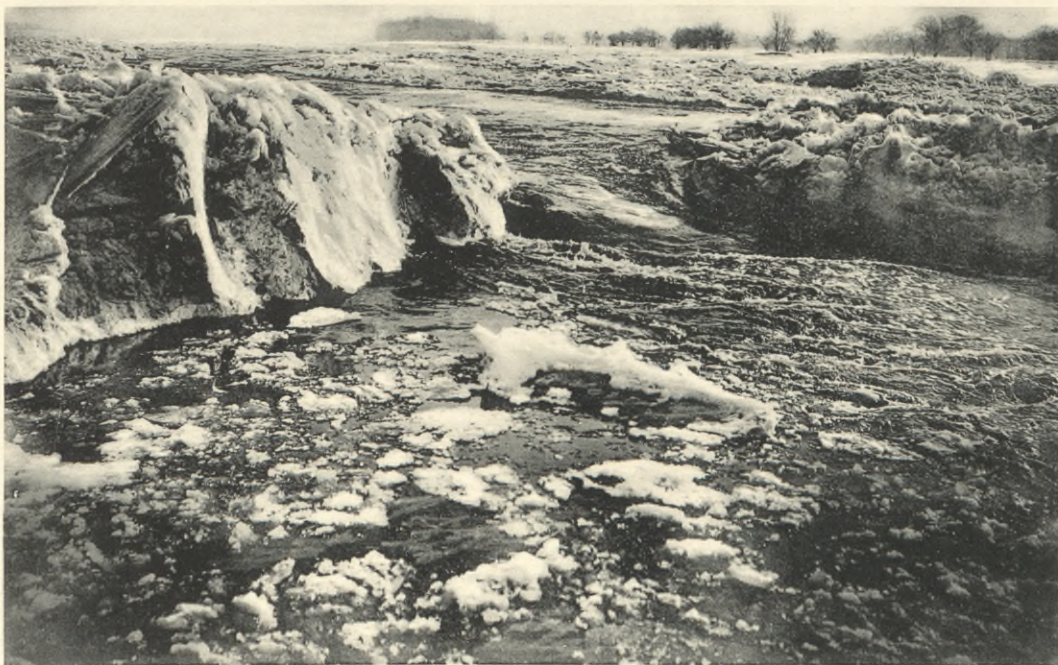
Abbildung 7: Strömung aus der Wasserrinne.

sich bald auf etwa 20 m verbreiterte und aus welcher das Wasser mit sehr großer Geschwindigkeit hervorströmte. Die Versuche, mit den Eisbrechern in die Rinne hineinzudringen, waren zunächst erfolglos. Erst am 25. gelang den kleinen

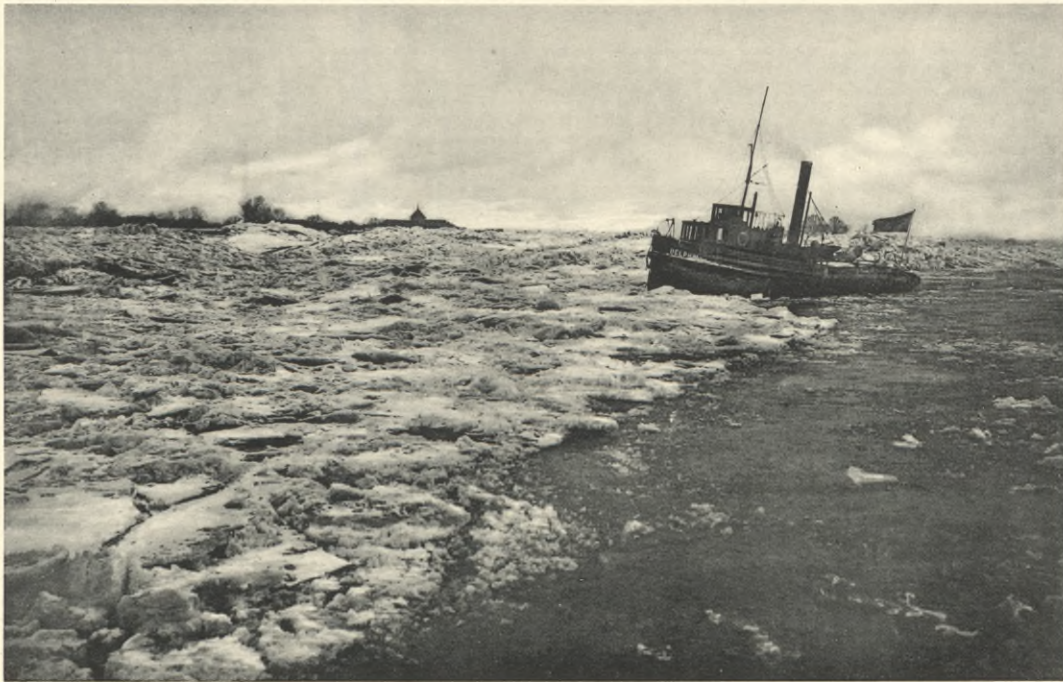
Abbildung 8: Eisbrecher bei km 421.

Eisbrechern die Einfahrt und bald konnten auch die großen nachfahren. Die Rinne wurde bis auf etwa 50 m erweitert und am selben Tage kamen die Eisbrecher noch bis km 423. Am 26. passierten die Schiffe endlich die Deichbruchstelle bei Berge.

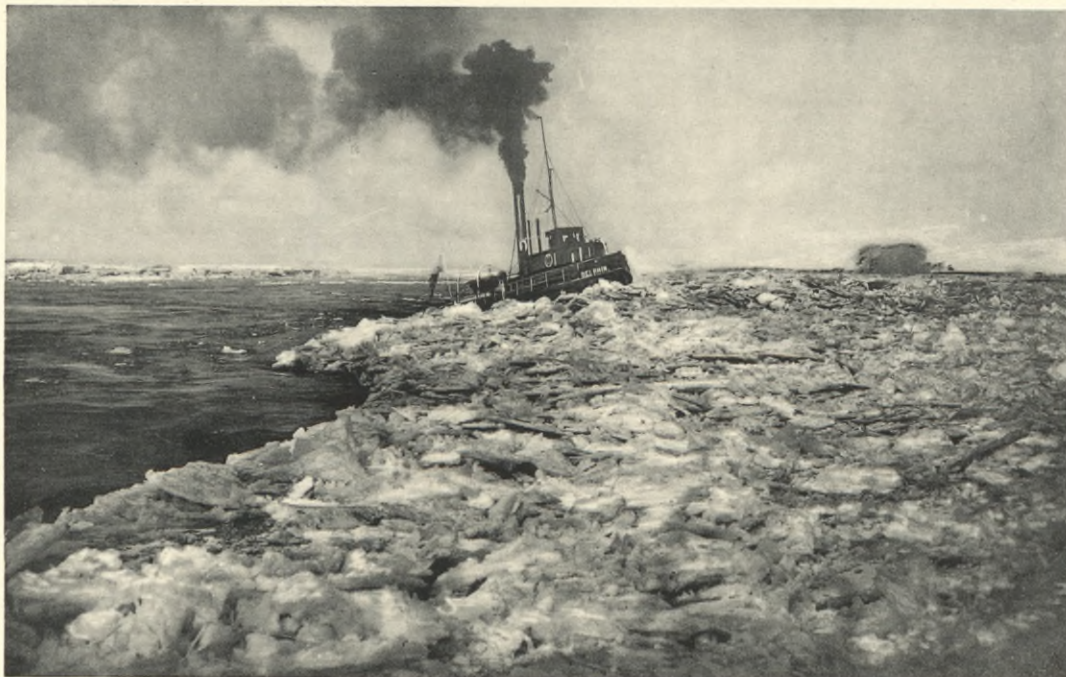
Abbildung 9: Eisbrecher bei km 418.

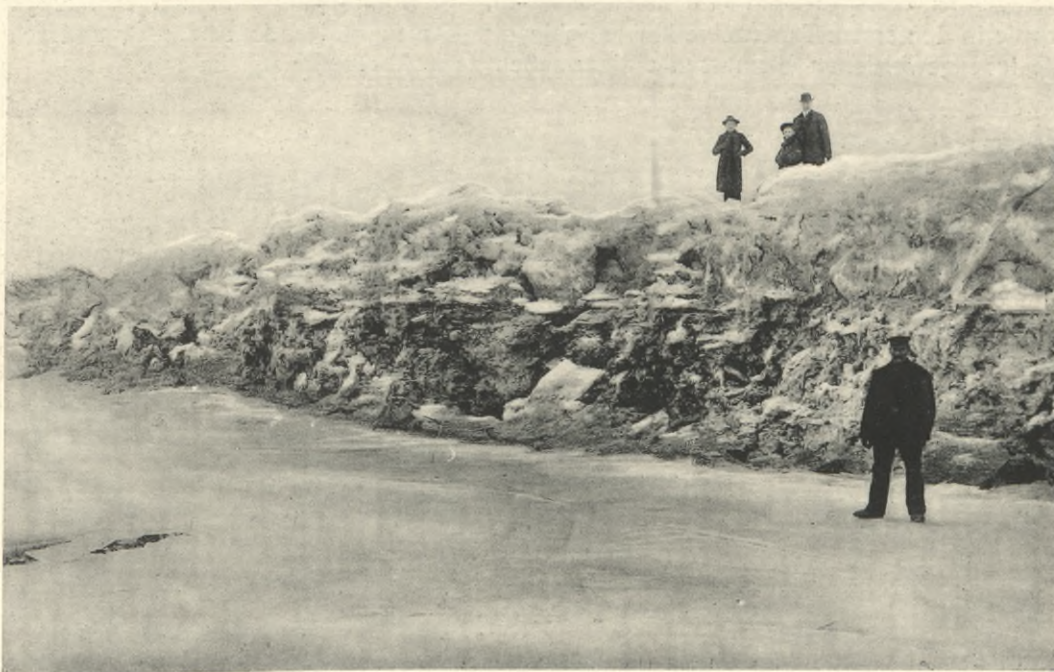
Abbildung 10: Stehengebliebene Eisbarre bei km 426.

Die noch stehengebliebene Eisbarre bildete indes noch eine nicht zu unterschätzende Gefahr. Örtliche Messungen ergaben, daß sie sich von km 424,2 bis 426,0 erstreckte und noch am 7. März eine von etwa 30 m bis 118 m breite (stromab zunehmende) Einengung des Flußbettes darstellte, (vgl. Lageplan und Querschnitt in der Anlage). Man mußte die Möglichkeit ins Auge fassen, daß das vielleicht bald herannahende Frühjahrshochwasser einzelne große Eisteile am oberen Anfang der Barre vom Ufer loslösen und in die schmale Rinne hineinkeilen könnte, so daß eine

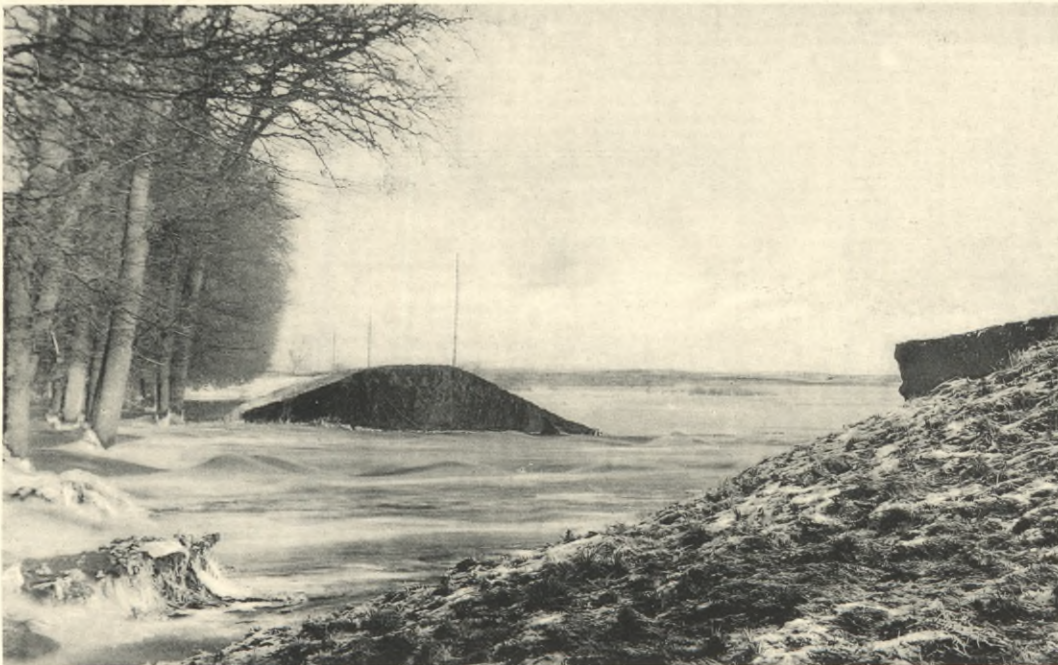
Abbildung 12: Deichbruch bei Dom. Mühlenholz.

Nachdem schon in der Nacht vom 12. zum 13. Februar der Elbe-Haveldeich überströmte, brach am 14. Februar morgens 6 Uhr der Elbe-Haveldeich etwa 140 m unterhalb des Wasserbauwartdienstgehöfts in einer Länge von 70 m. Durch diesen Deichbruch entstand deshalb in der Elbe nur geringe Entlastung, weil das Vorland an der Bruchstelle mit hohen Eichen bestanden ist und das Elbe-Treibeis sich vor

dieselbe wie ein Schutzwall zusammenschob und nur wenig Wasser durchließ. Sofort nach dem ersten Passieren der Eisbrecher wurde die Bruchstelle seitens der Regierung zu Postdam durch einen ringförmig vorgebauten Faschinendamm vorläufig gesichert.

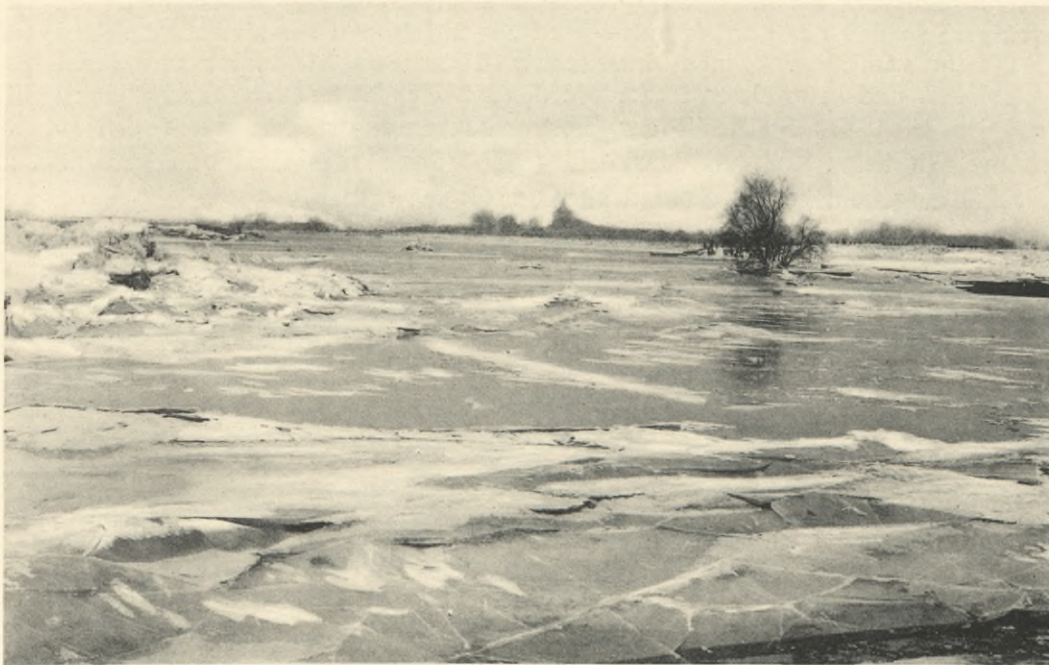
Abbildung 13: Deichbruch bei Berge.

der linken Elbseite oberhalb des Gänsebrinksiels trotz der daselbst aufgewendeten Maßnahmen der Bruch des linkselbischen Deiches bei Berge und das Wasser ergoß sich durch die sich immer mehr erweiternde Bruchstelle in den Gänsebrinkpolder. Nachdem dieser überflutet war und das Wasser über den zu einer Kunststraße ausgebauten Schlafdeich bei Kannenberg überströmte, erfolgte am 15. Februar nachmittags 4 $\frac{1}{2}$ Uhr hier ein weiterer Deichbruch. Hierauf gingen die von der Elbe kommenden Eis- und Wassermassen unaufhaltsam in die „Wische“, um hier große Landflächen (im ganzen etwa 27000 ha) zu überschwemmen und durch den Aland wieder der Elbe zuzufließen. Nach ungefähre Schätzung läßt sich annehmen, daß vom 15. bis 26. Februar bei Berge etwa $\frac{1}{3}$ des Elbwassers in die Wische abgeflossen ist und $\frac{2}{3}$ im Elbebett verblieben sind. Als am 26. Februar die

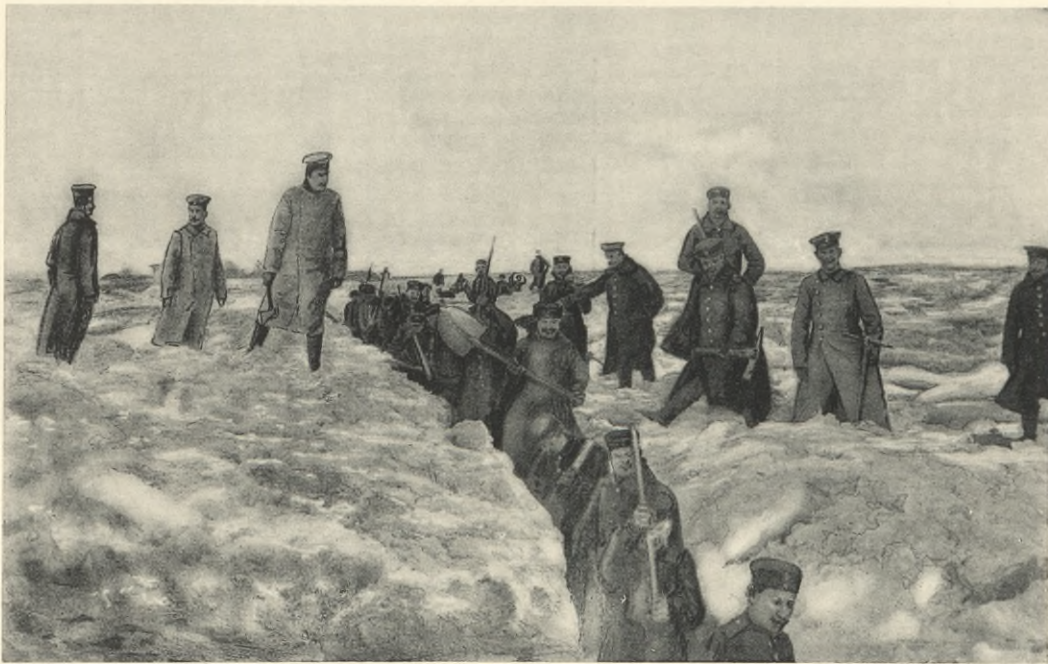
Abbildung 16: Herstellung der Längsgräben.

1. Zeitabschnitt vor dem Wiedereintreffen der Eisbrecher, also vom 9. bis 11. März wurde in der Hauptsache ausgenutzt zur Fertigstellung der Längs- und Quergräben (Abb. 16 bis 18), nebenbei wurden Versuchssprengungen ausgeführt, die bereits am ersten Tage ein derartig günstiges Ergebnis zeitigten, daß am zweiten Tage eine Sprengung von 10 Tonnen Pulver in 10 einzelnen Ladungen ausgeführt wurde. Außerordentlich wertvoll zeigte sich schon hier die Anwesenheit des Schleppdampfers „Schlange“, der durch seine Heckwelle das Abschwimmen der Eismassen beförderte.

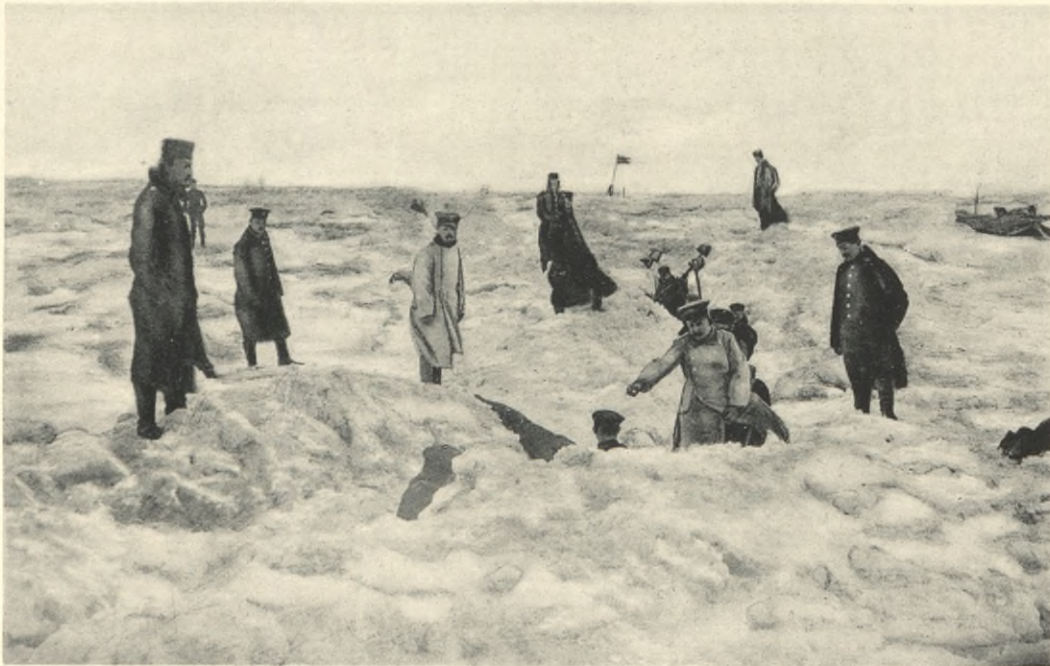
Abbildung 17: Herstellung der Längsgräben.

Die Ladungen wurden parallel zum Strom in 6—8 m Entfernung von der Eiskante mit einem Abstand von etwa 20 Schritt eingebracht und gleichzeitig elektrisch gezündet. Durch das Hand- in Handarbeiten von Eisbrechern und Pionieren hatte
