Neuere

Bauweisen und Bauwerke

aus Beton und Eisen.

Der Expertenbericht über den Hauseinsturz in Basel.

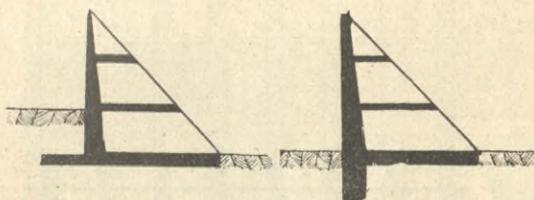
Fig. 1. Armierte Staumauern von Leroisy.

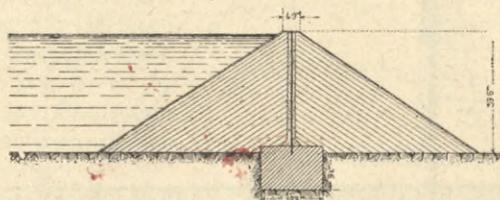
Fig. 2. Staudamm mit Kern in San Diego (Cal.).

dämme, die nach amerikanischer Methode mit einem Mauerwerkskern versehen sind. Fig. 2 führt uns diesbezüglich den Otay-Staudamm in San Diego (Californien) vor, in welchem jedoch die Armierung in einem vertical durchgehenden Eisenblech besteht. Derselbe ist bei einer Höhe von 39 m aus Steinmaterial ziemlich lose hergestellt und nur mit einem durchgehenden Mauerchen von 60 cm Stärke versehen, welches ein 12 mm starkes Blech einschließt. Das Mittel ist radical, benützt aber doch den Beton nur als Rostschutz und Versteifung, ist also doch zu weitgehend, und sei auf die analogen Ausführungen beim Damme in East-Canyon Creek (Utah)*), als ein Beispiel aus dem Reservoirbau**) auf ein solches in Cincinnati, im Canalbau auf die Bauweise Chameroy und Bonna, endlich auf die Caissons bei Senk-

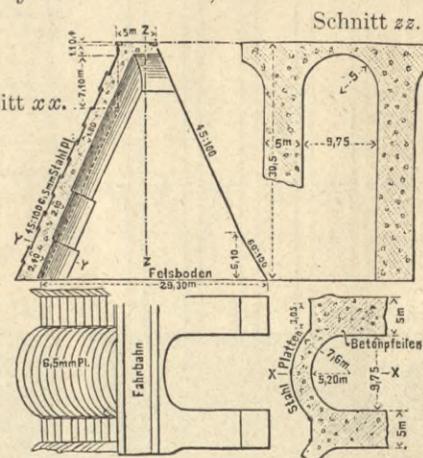
Fig. 3. Beton-Staumauer mit Stahlplatten, 18m hoch, in Ogden (Utah).

Fig. 3 dargestelltes Wehr in Utah, indem nämlich dort auch die beiden Materialien nicht innig vereint wie beim armierten Beton, sondern im selbständigen Nebeneinander zur Verwendung kommen.

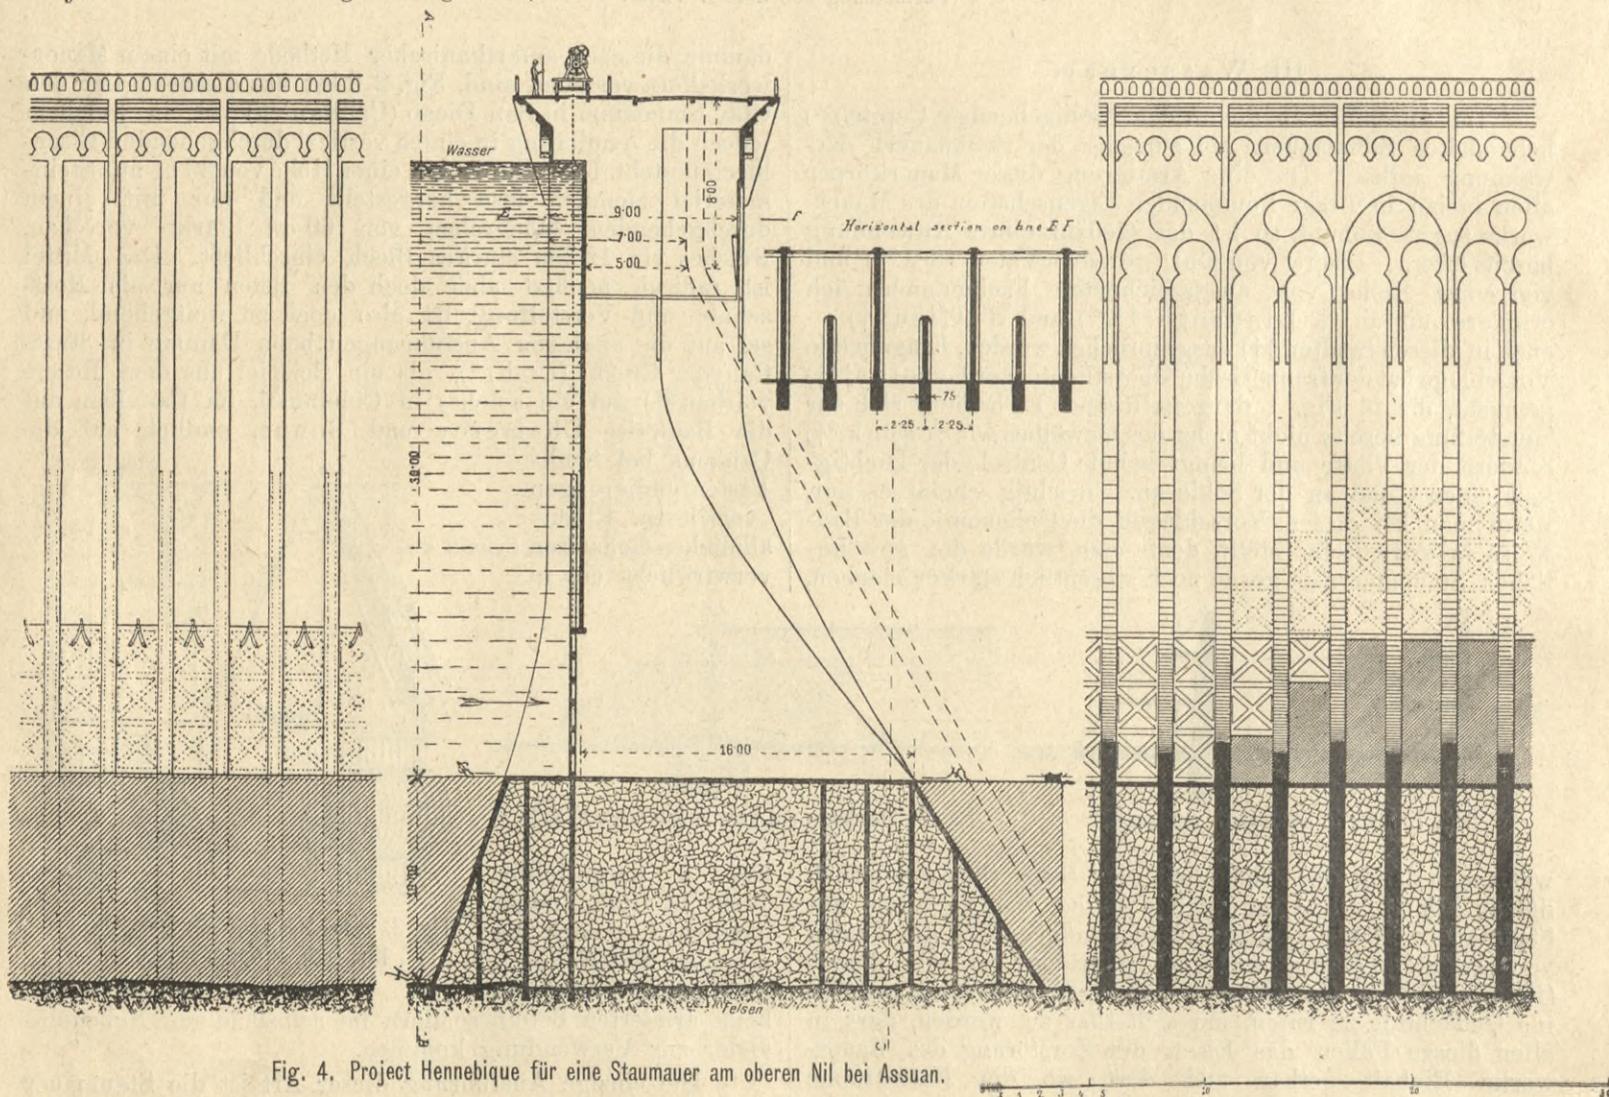
Fig. 4. Project Hennebique für eine Staumauer am oberen Nil bei Assuan.

Baurath Siedek in der „Zeitschrift“ 1900 auf Seite 73 beschriebene riesige Wehranlage bei Assuan am oberen Nil bestimmt war und von Hennebique herrührt. Der Erbauer dieses Werkes, der bekannte englische Hydrotekt W. Wilcocks, veröffentlichte dieses Project in seinem Bericht „The Nile Reservoir Dam at Assuan“ mit der Bemerkung, dass ihn nur die Schwierigkeit der Ausführung an der so entlegenen Stelle hievon abgehalten habe.

Die Figur zeigt uns eine völlige Nachahmung des üblichen Staumauerprofils. Bei armiertem Beton jedoch, der ganz andere Widerstandskräfte als gewöhnliches Mauerwerk entwickeln kann, dürfte eine noch besser geeignete Form gefunden werden, und sei deshalb auf Fig. 3 als Beispiel verwiesen.

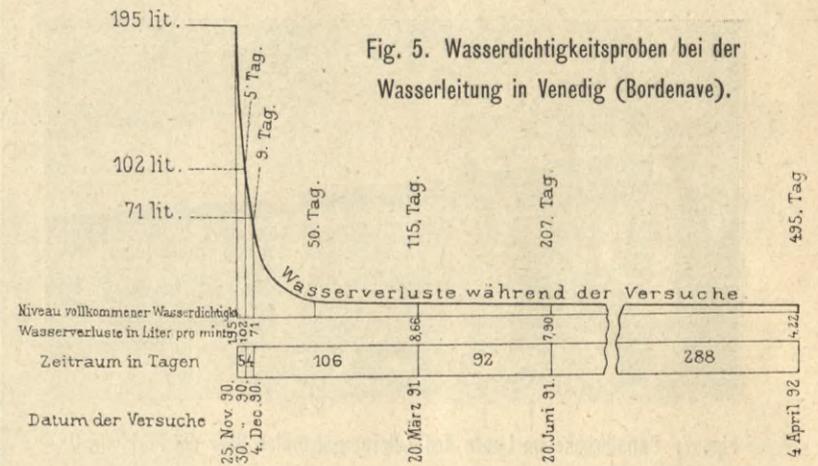
Fig. 5. Wasserdichtigkeitsproben bei der Wasserleitung in Venedig (Bordenave).

bis 13.6 m stehenden Rohr nur bei 7.4 m Druck die Dichtigkeit eine sofortige war. Bis 11.2 m zeigten sich nasse Flecken und weiters ein Nässen, das aber nach zwei, resp. drei Monaten aufgehört hat, so dass von da an die ganze Röhre als wasserundurchlässig gelten konnte. Bordenave hat ein 3 m langes, armiertes Betonrohr von 50 cm Durchmesser und 43 mm Wandstärke von der Wasserleitung in Alfordville (1894) zu Ausstellungszwecken aufgehoben und berichtet hierüber, dass diese ursprünglich für einen Druck von 18 m bestimmte Röhre bei einer Probe (1897) bei 38 m Druck feuchte Stellen zu zeigen begann, beim Wiederholen (1898) 40 m durch einen Monat ausgehalten hat und eine Steigerung bis 60 m zuließ. Cottancin citiert einen Fall, wo eine Röhre, die ursprünglich nur 3 m Druck aushielt, allmählich auf 60 m gesteigert wurde. Natürlich hindert in diesen Fällen eine entsprechende Menge Eisen die unzulässige Vergrößerung der thatsächlich auftretenden Sprünge und ermöglicht so ihre spätere Verschlemmung. Als ein näheres Beispiel bemerkenswerter wasserdichter Ausführung sei auf die von Bordenave 1892 ausgeführte Wasserleitung Venedigs verwiesen. Dieselbe ist 6½ km lang und steht unter 7 m maximalem Druck. Die Rohre haben 80 cm Durchmesser und 37 mm Fleisch. Fig. 5 zeigt uns die

Abnahme der Wasserverluste vom 5. bis 495. Tage der Inbetriebsetzung, an welchem Tage, 4. April 1892, die Uebernahme durch die Gesellschaft erfolgte. Der Verlust hat damals 4.22 l pro Minute betragen, was mit Rücksicht auf die Länge der Leitung und die vielen in Betracht kommenden Muffen und Verbindungen als sehr gering bezeichnet werden muss. Die Leitung durchschneidet sehr bewegliches Terrain, Lagunen, so dass anfangs zu häufigen Reparaturen Anlass war, ein Zustand, der heute als glücklich überwunden bezeichnet wird.

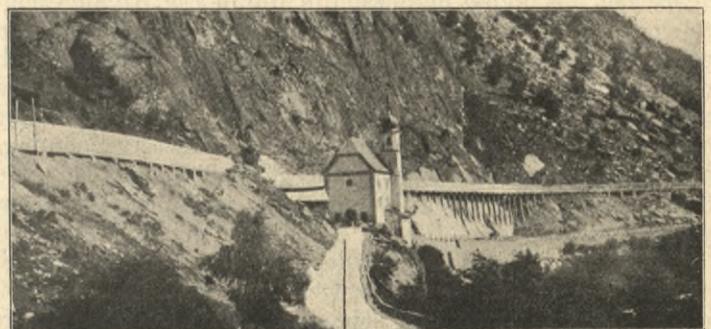
Fig. 6. Zuleitungscanal am Simplontunnel.

Eine andere Ausführung in großem Maßstabe bietet uns der bereits erwähnte Zufusscanal am Nordeingang des Simplontunnels in Brieg, nach Bauweise Hennebique, wie sie uns Fig. 6 im Bilde und Fig. 1 der beiliegenden Tafel im Längs-

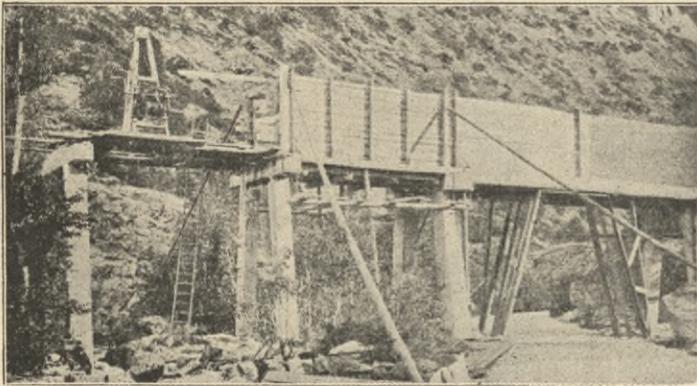
Fig. 7. Canalbrücke im Laufe des Zuleitungscanales über die Furkastraße.

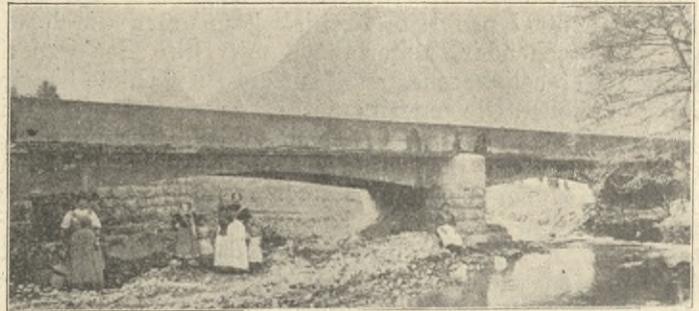
Fig. 9. Canalbrücke über die Inze bei Evillard (Schweiz).

Außer der bereits erwähnten Simplonleitung hat Hennebique noch bei Evillard in der Schweiz (Bex) eine kombinierte Trink- und Kraftwasserleitung mit offenem Gerinne hergestellt, auf die wir deshalb hier zurückkommen, weil dieselbe zwei schiefe Canalbrücken von 12 m Spannweite über die Inze enthält (Fig. 9). Hier sehen wir die tragenden Seitenwände zu bogenförmigen Trägern mit 40 cm Stich ausgebildet. Der Fall, dass man die Canalwände armiert und die geraden Trägerwände gleichzeitig als Brückenträger verwendet, ist nur bei kleineren Spannweiten üblich. Beispiele dieser Art zeigen Fig. 10, eine von Pavin ausgeführte Canalbrücke in Algier von 8.0 m Spannweite, und Fig. 11, eine von G. A. Wayss ausgeführte Wasserkraftanlage in Doblach von 8.2 m. Eine weitere Ausführung derselben Firma in Ulmerfeld hat zwei Spannweiten zu je 7.5 m, und endlich sei noch der Ueberführung des Kastrgestätter Gerinnes über die Südbahn bei Lalla-Aonda, Algier (1895).

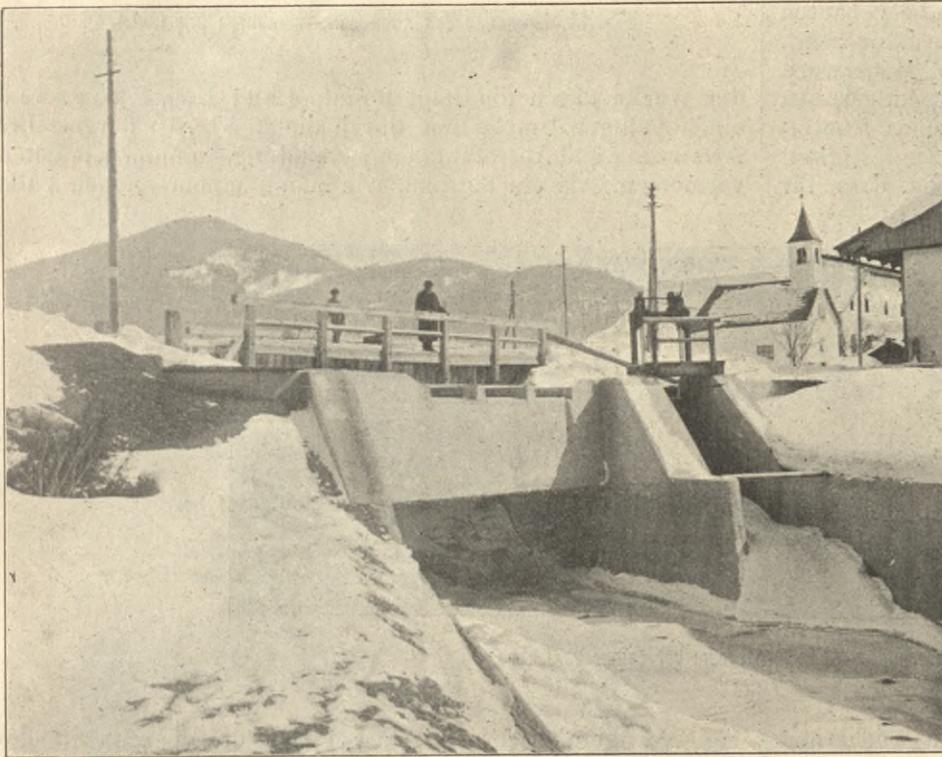
Fig. 11. Canalbrücke über den Sylvesterbach in Doblach.

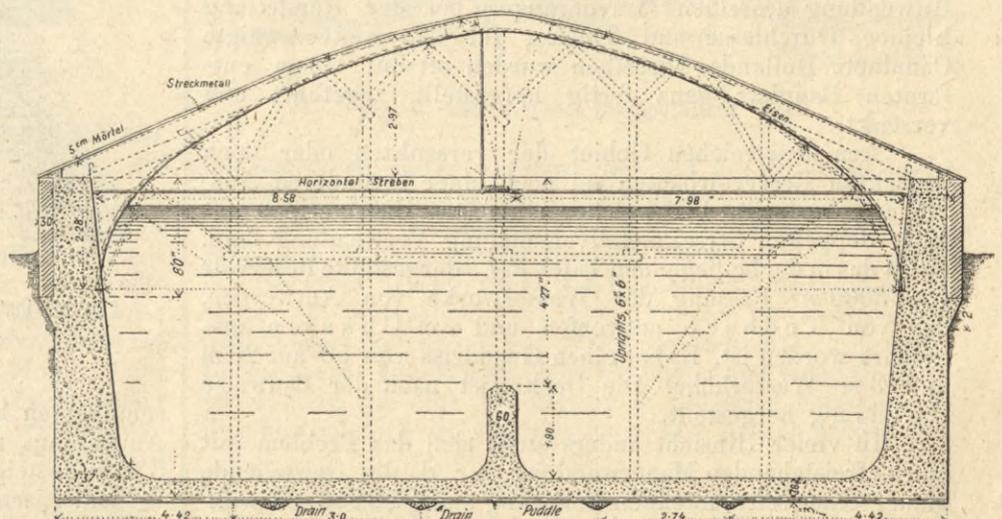
Fig. 12. Wasserreservoir in Rockford (Ill.).

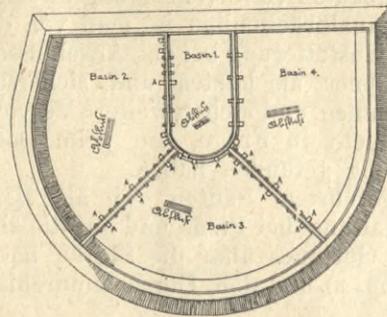
Fig. 14. Grundriss des Klärbassins in Kansas City (Mo.).

ist, wie das folgende Beispiel beweist. Fig. 14 stellt die Klärbassins in Kansas-City (Mo.) dar, die man zunächst mit Strebepfeilern (A) abzusteiern versucht hat. Nach Uebernahme

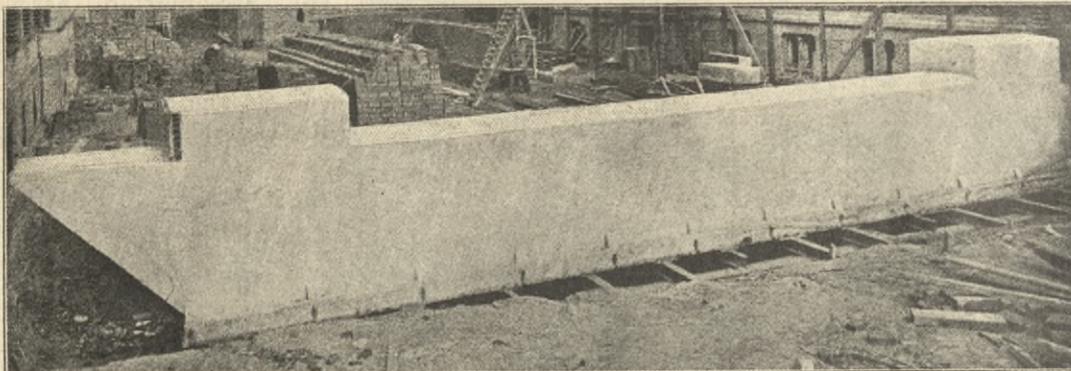
Fig. 13. Personentunnel in Amsterdam vor seiner Versenkung.

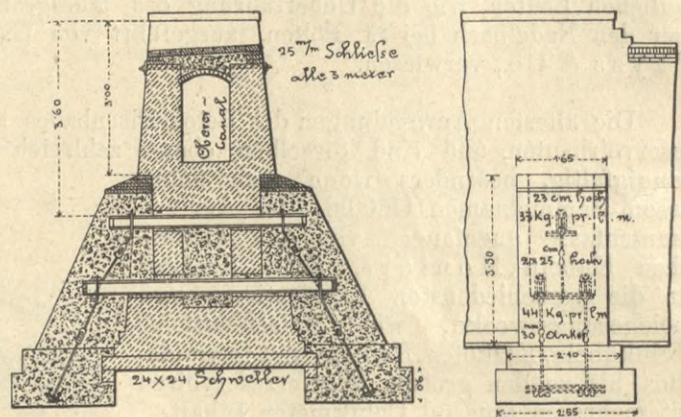
Fig. 15. Querschnitt und Ansicht der verstärkten Mauer des Klärbassins in Kansas City (Mo.).

der Werke durch die Stadt konnte Chief Eng. K i e r s t e d einen völligen Umbau nur durch die in Fig. 15 dargestellte Armierung und Ausfüllung einer Zuleitungskammer mit Beton vermeiden. Als ein Beispiel, wie man in einem solchen Falle

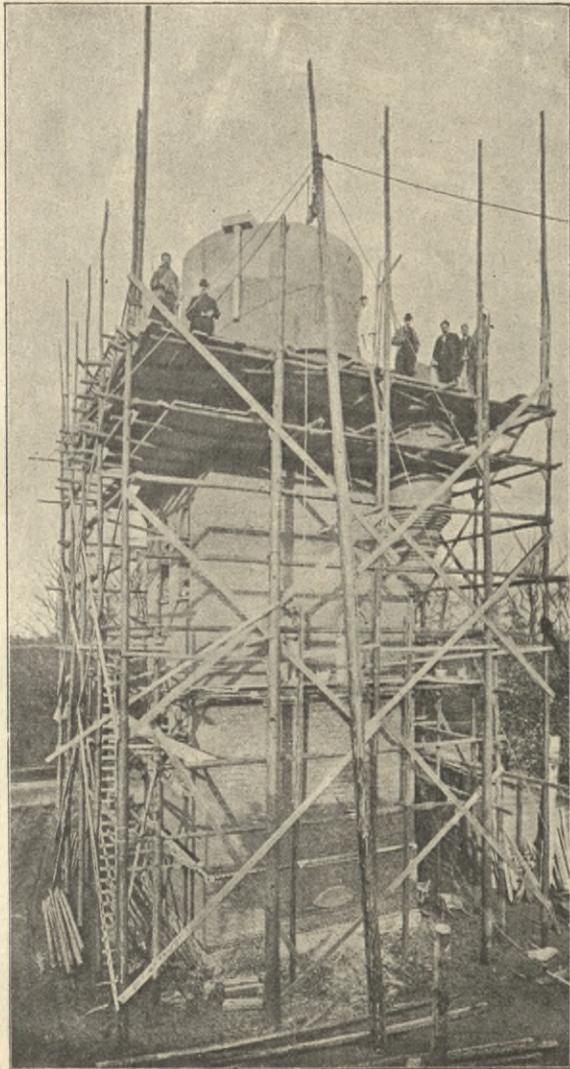
Fig. 16. Wasserturm der Wasserleitung für Wageningen (Holland).

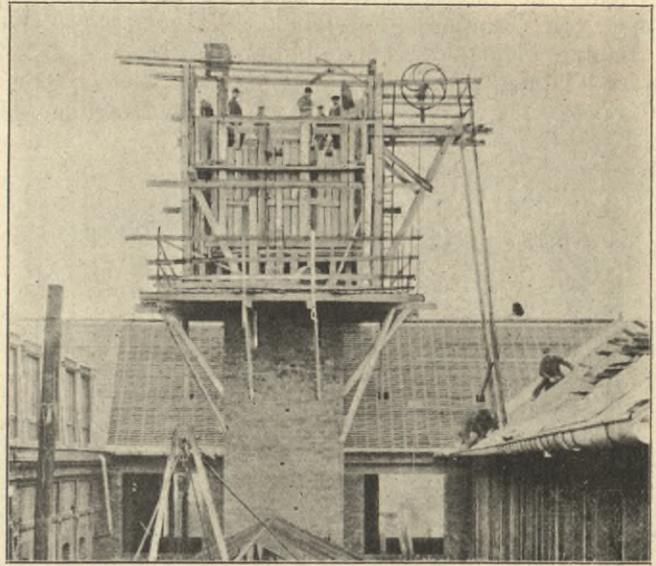
Fig. 17. Reservoir „System Intze“.

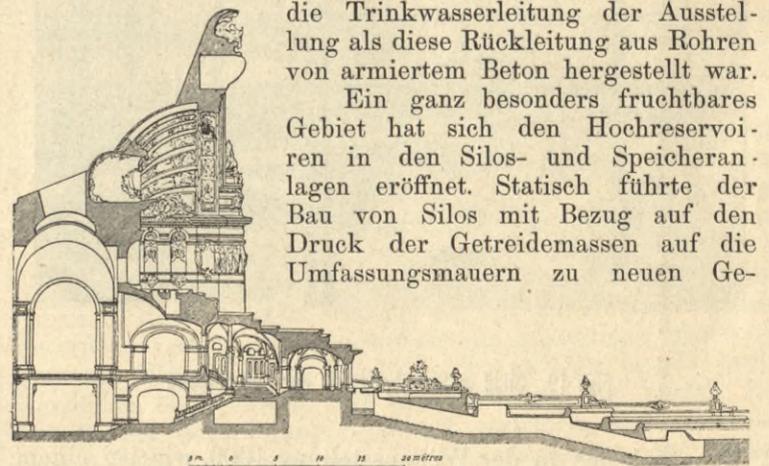
Fig. 18. Château d'eau. Weltausstellung 1900.

Auf dem Gebiete der Weltausstellung 1900 selbst ist das von Coignet construierte Château d'eau wohl das großartigste Bauwerk in Beton-Eisen gewesen, dessen eingehende Anführung wir hier deshalb unterlassen müssen, um nicht Nützlicheres im Platze zu beschränken. Fig. 18 ruft die allen Besuchern wohl erinnerlichen Umriss desselben ins Gedächtnis. Selbes enthält außer einer Reihe von Kuppel-, Gewölbe- und Träger-Bauten auch

drei Reservoirie, wovon das oberste von der Trinkwasserleitung gespeist wurde, während das mittlere und das letzte als Speisereservoir für die verschiedenen Betriebe dienten, die ihr Wasser der Seine entnahmen und, nachdem es diesem Zwecke und der Schaustellung gedient hat, wieder derselben zuführten. Es sei nebenbei erwähnt, dass sowohl

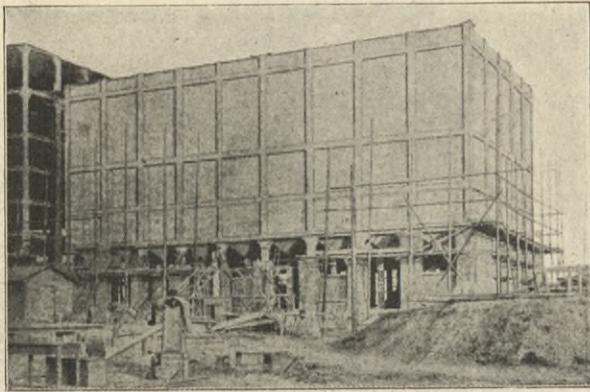
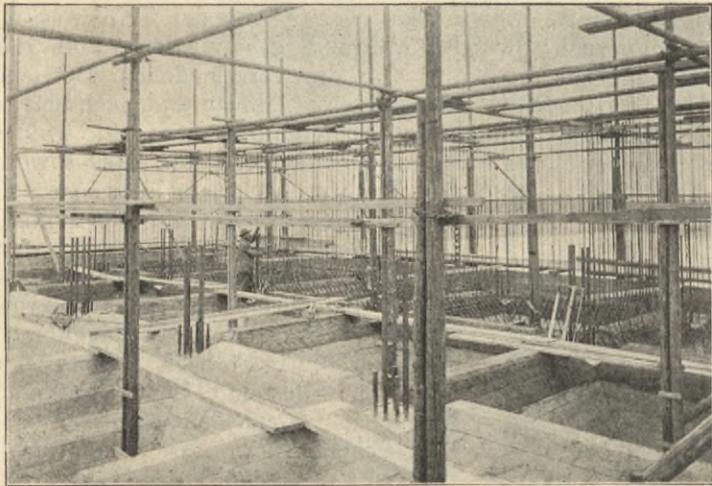
Fig. 19. Silos in Straßburg auf der Sporeninsel.

sichtspunkten. Es sei diesbezüglich auf die Untersuchungen von Prante*) verwiesen. Als größere Ausführung dieser Art seien die bestehend in Fig. 19 versinnbildlichten Silos der Stadt Straßburg und die Silos in Genua, beide in Bauweise Hennebique, angeführt. Vorbildlich in Bezug auf Größe und Detaildurchführung ist insbesondere die Anlage in Genua mit 106 Speicherkammern, einheitlichen Lade- und Entlade-Vorrichtungen und einer Geleiseverbindung, die eine Würdigung in größerem Maßstabe als dies hier möglich ist verlangt,**) in der Anlage jedoch den

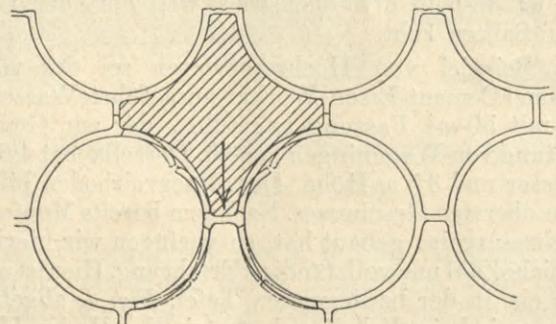
Fig. 21.

und 31 m Höhe, auch der Grundriss (Fig. 21) war abnorm und keinesfalls günstig, und auch die Herstellung der Armierung nicht danach angethan, den Unfall besonders aufsehenerregend zu gestalten. Die Beton-Mauer (1:5:6) war unten 30 cm stark, armiert mit Stahlringen 40×10 in Abständen von 30 cm ohne verticalen Zusammenhang. Das Unglück geschah, als die schraffierte Silofläche gefüllt war, als ein verdientes Schicksal für eine Dilettanten-Arbeit.

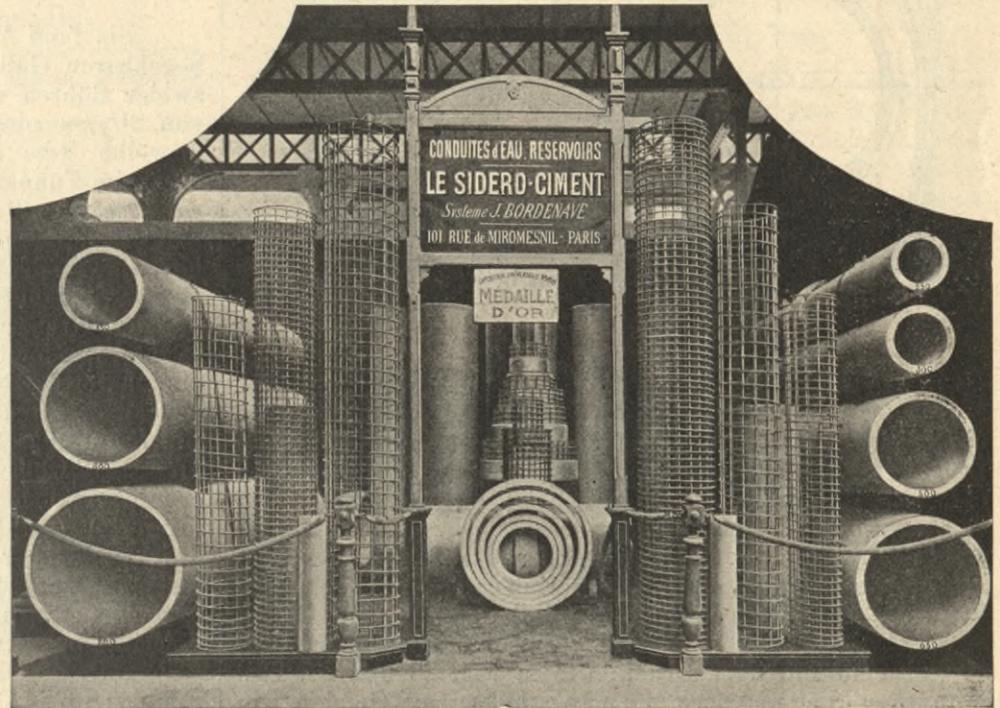
Fig. 22. Bordenaves Ausstellung 1900.

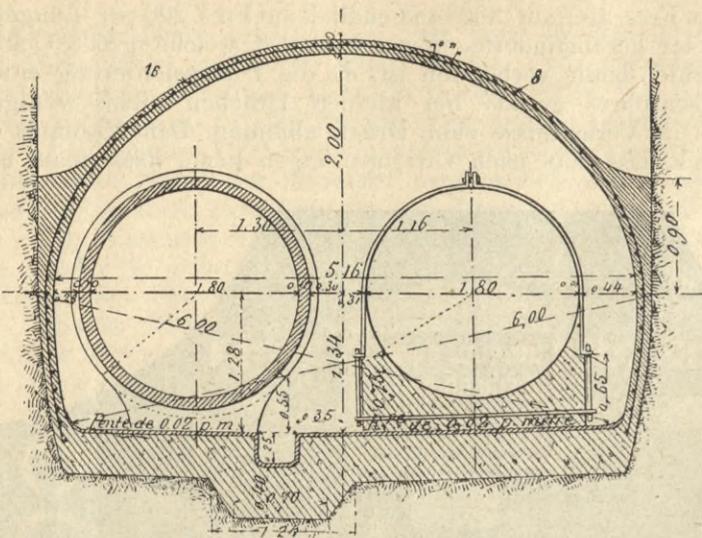
Fig. 23. Bauweise Bonna.

Innerhalb der oben beschriebenen Gallerie (Fig. 23) sollen zwei Rohre Platz finden, deren Fortsetzung der vorher beschriebene Canal von 3.0 m Durchmesser (Fig 24) ist. Vorläufig wurde jedoch nur eines, und zwar mit einem Durchmesser von 1.8 m, ausgeführt. Man stand hier vor der

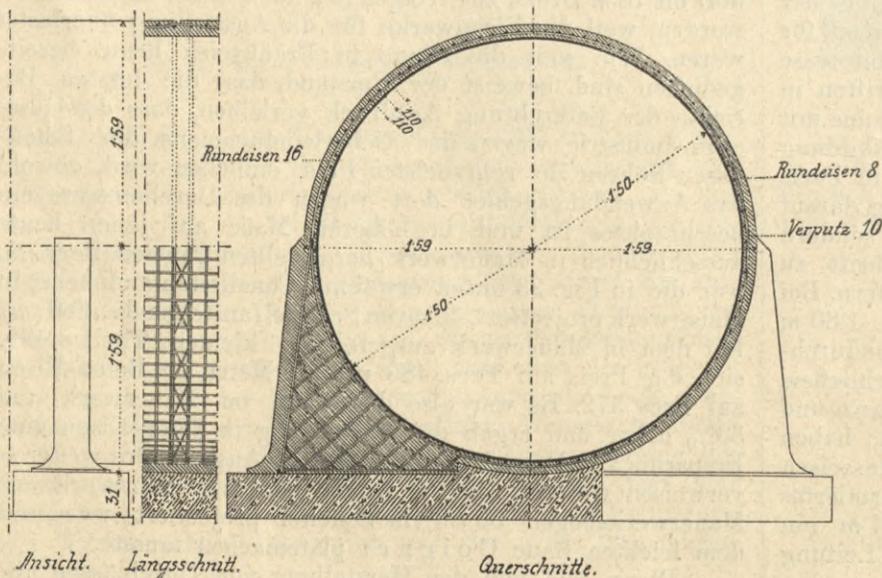
Fig. 24. Bauweise Coignet.

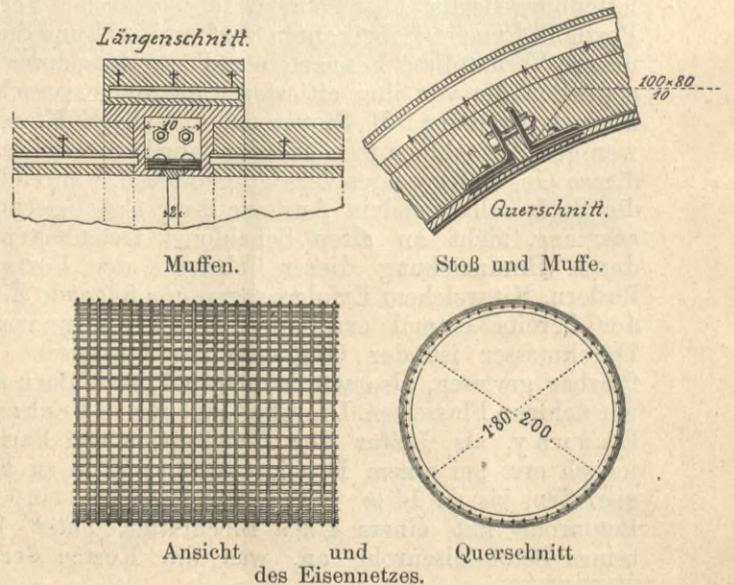
Fig. 25. Details zur Bauweise Bonna.

Bonna verwendet als periphere Armatur ein \perp -Eisen mit dem kürzeren Arme nach außen und nimmt dasselbe

Profil, nur kleineren Kalibers, in den Leitlinien des Cylinders, wobei beide durch eine Einkerbung (Fig. 25) zusammengepasst werden. Hierauf werden die Rohre vertical gegossen. Bonna verwendet 732 kg Ciment de la Porte de France auf 1 m³ Sand und mischt denselben aus schnellbindendem und mittelbindendem Portland-Cement, gewöhnlich im Verhältnisse 7 : 2, eventuell noch etwas mehr vom letzteren. Nach 20 Minuten werden die Formen entfernt, und wird ein neues Stück gegossen, nach 48 Stunden kann dasselbe versetzt werden. Dort, wo kein Futterblech vorhanden ist, wurde ein Zwischenraum von 3 cm freigelassen und diese Fuge vergossen und mit Deckringen von Beton-Eisen versehen, das Ganze in der in der Fig. 23 ersichtlichen Weise unterstützt. Der Stoß ist für den Fall mit einem inneren Futterblech in Fig. 25 dargestellt.

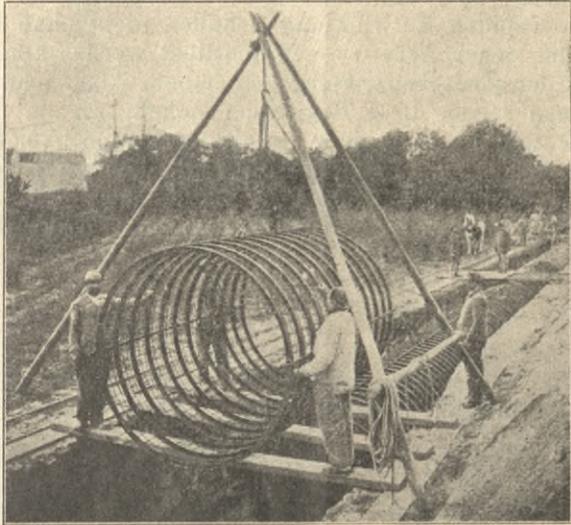
Fig. 26. Bauweise Chassin.

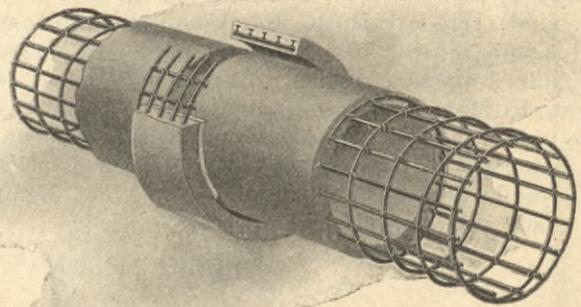
Fig. 27. Bauweise Bordenave.

das zur Armatur der Radial- wie der Leitlinie ausschließlich kleine I-Träger verwendet, hingewiesen (Fig. 27). Diese Lösung ist deshalb bemerkenswert, weil sie nicht nur das

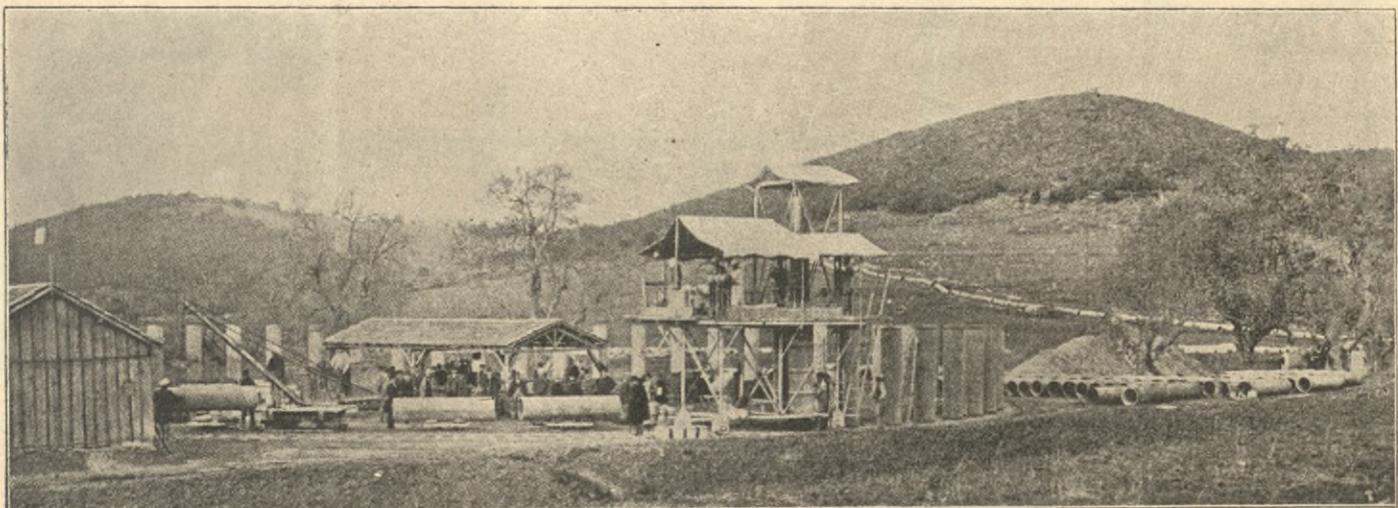
Fig. 28. Fliegende Fabrik Bordenave.

Eisen in jener Form enthält, wo der Querschnitt der Festigkeit des Rohres nach beiden Richtungen hin am nützlichsten ist, sondern noch dadurch, dass die einzelnen dazwischen eingelagerten Betonmassen in den Flanschen der I-Träger solid verankert sind. Die Fig. 28 stellt eine zum Zwecke der Wasserleitung für den Bau organisierte Fabrik in L'oued-el-Kebir (Algier) dar.

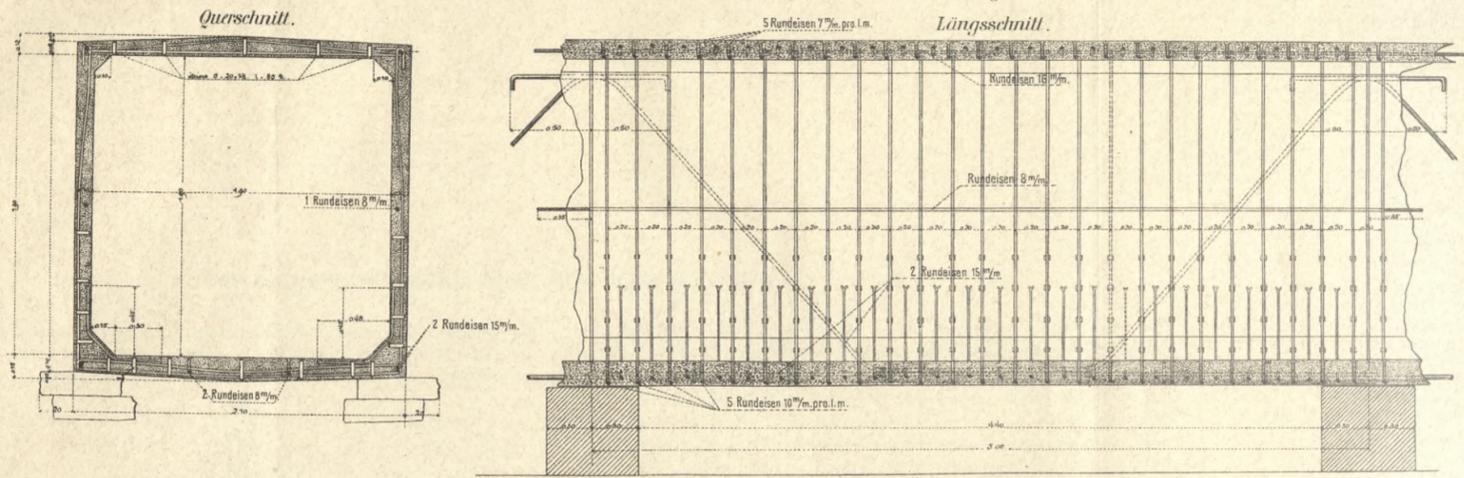
Fig. 2. Canalbrücke in Neunkirchen.

Von ausgeführten Bauten sei als Beispiel auf die 122 m lange Haltung bei Pirna und auf die ähnliche Ueberführung eines Gerinnes über die Straße bei Neunkirchen (siehe Tafel, Fig. 2) und den Dorschendurchlass mit 9·10 m

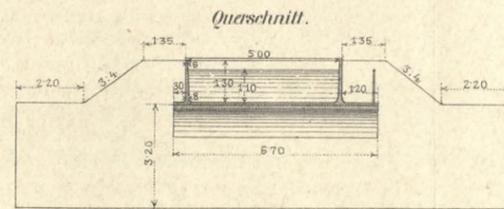
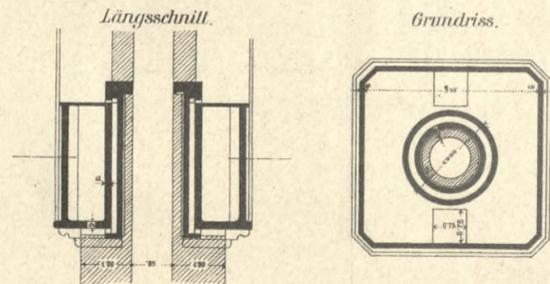
Fig. 5. Badeanstalt zu Gebweiler.

schulbauten hingewiesen, so z. B. eine derartige Anlage in Amsterdam, mit einem Bassin lang 27.0 m, breit 13.0 m, tief 3.25 m, ansteigend bis 1.25 m, ausgeführt von den Amsterdamer Cement-Eisen-Werken. Ein zweites Beispiel in Gebweiler im Elsass zeigt uns Fig. 5 der beiliegenden Tafel, aus der die

Abmessungen zu entnehmen sind. Dasselbe ist von dem ausgezeichneten deutschen Vertreter Hennebique, Herrn Ingenieur Ed. Züblin, dem wir eine ganze Reihe hervorragender Bauten in den Reichslanden verdanken, hergestellt. Es ist bemerkenswert durch seine minimalen Abmessungen und durch die Anordnung einer Dilatationsvorrichtung, die das Reservoir von den übrigen Gebäuden unabhängig macht. Es wäre das ein bei Mauerwerk ganz undenkbares Detail. Dort wie in Amsterdam ist die betreffende Mauer außerdem ein Theil der anschließenden Wohn- und Arbeitsräume und zeigt, wie ich durch persönliche Besichtigung mich überzeugt habe, keine abträgliche Erscheinung von Feuchtigkeit. In Wien besitzen

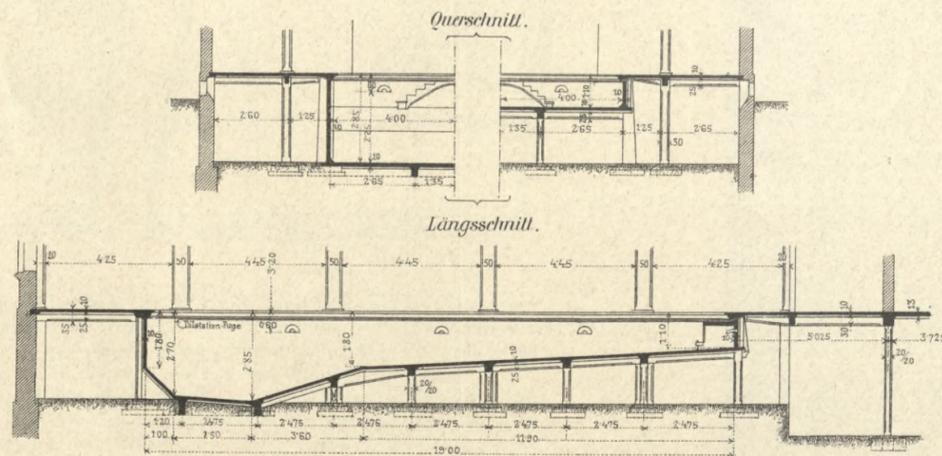
Fig. 6. Reservoir für 680 m³ in Hruschau.

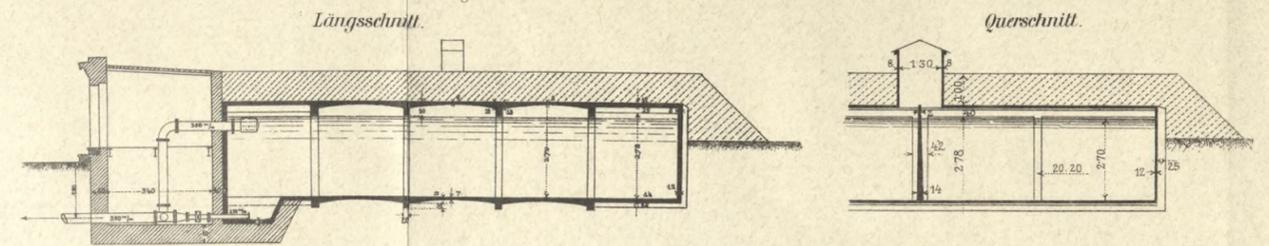
Fig. 7. Gasbehälter-Bassin in Innsbruck.

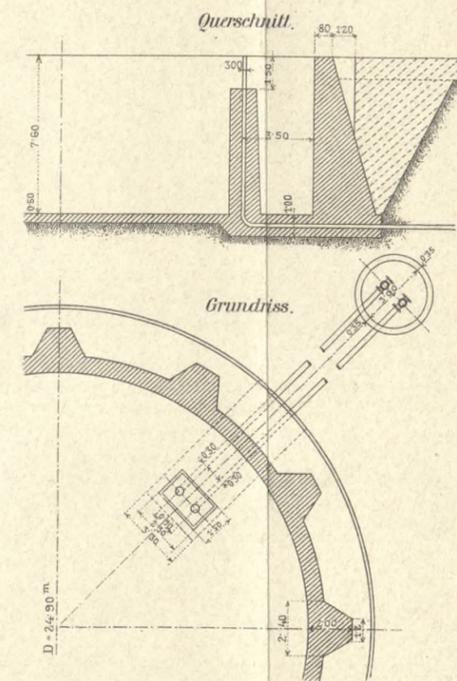
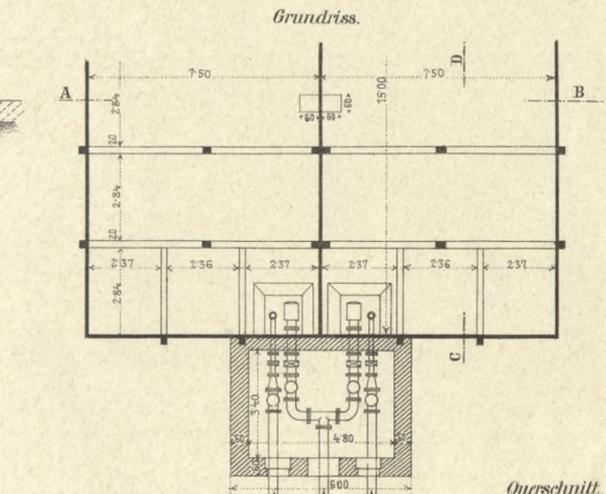
Fig. 8. Treber Silos für 80 m³ in Nussdorf.

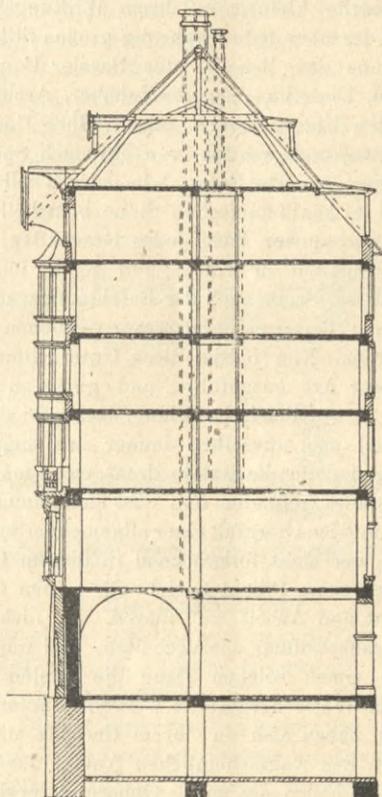
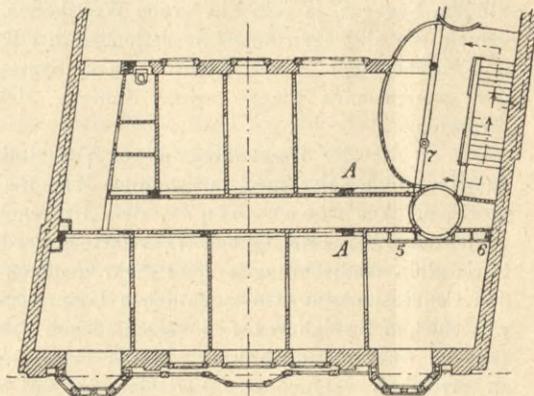
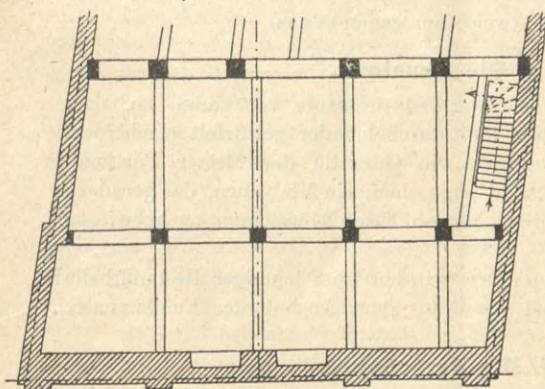
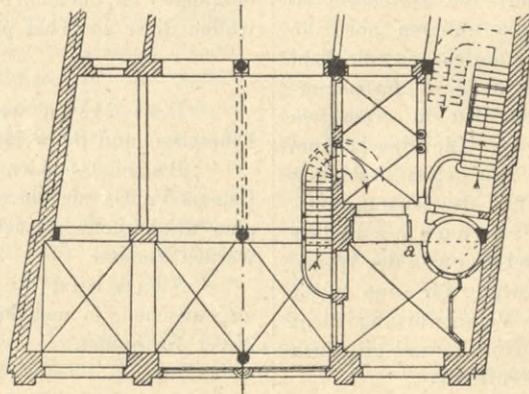
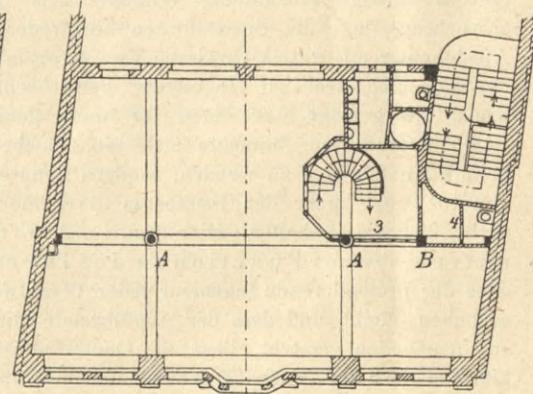
Fig. 1.
Hôtel „zum Bären“ in Basel.

Querschnitt und Grundrisse.

Alles das scheint jedoch nicht überall gewürdigt worden zu sein, und nur so erklärt sich der inzwischen am 28. August 1901 erfolgte vollständige Einsturz eines fünfstöckigen Gebäudes, eines Flügels des zukünftigen Hôtels „zum Bären“ in der Aeschenvorstadt Basels. In Fig. 1 findet sich der Querschnitt und einige Grundrisse zur weiteren Kennzeichnung der Sachlage dargestellt.

Um nach diesem allgemeinen Bilde den von den Experten in Uebereinstimmung mit L i n d e r festgestellten wahrscheinlichen Anlass zu besprechen, müssen wir uns noch einmal auf den in Fig. 2 dargestellten Grundriss beziehen. Aus demselben ist zu entnehmen, dass sich der Bau als ein Beton-Eisen-Fachwerk in einer Mauerwerksschachtel darstellt und ist verständnisvoller Weise der armierte Beton von dem

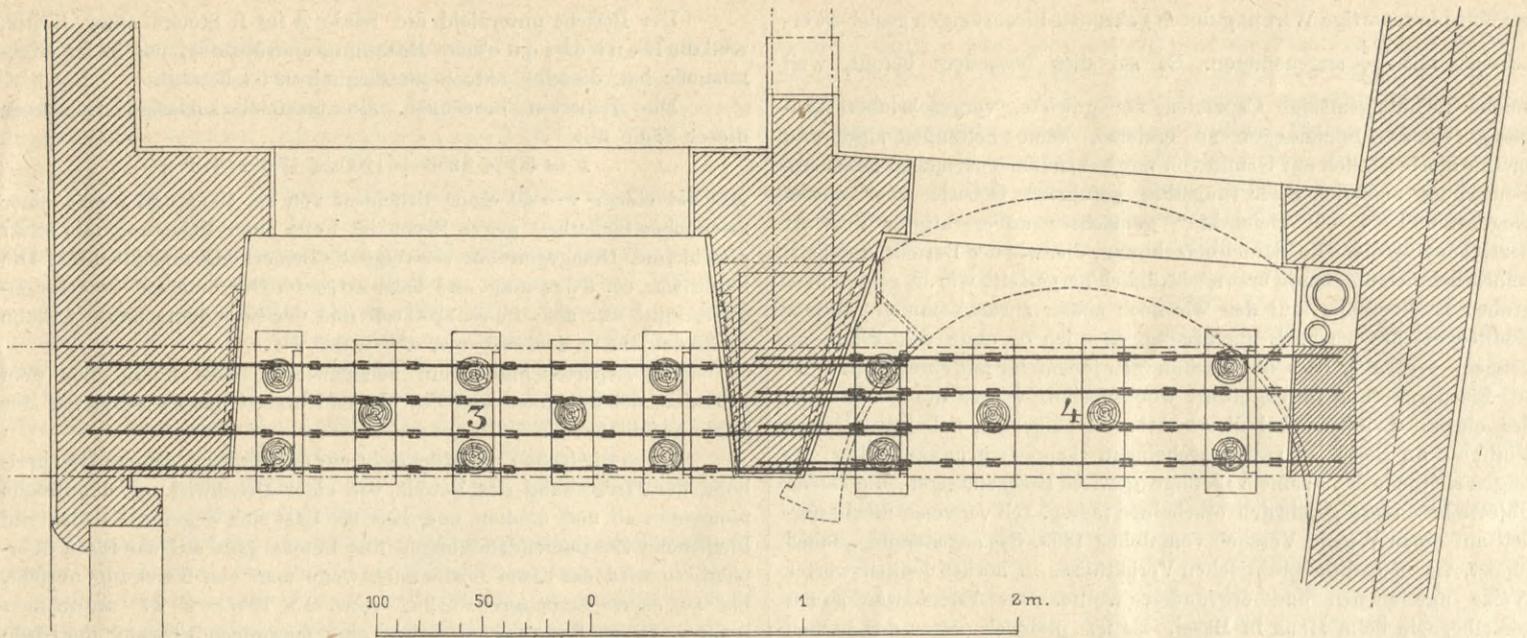
Fig. 3. Detail der zwei unterfangenen Träger aus dem 1. Stock.

mit Kalkmörtel aufgeführten Mauerwerk und seinen viel größeren Setzungen ($\frac{1}{200}$ bis $\frac{1}{150}$) durch „Kleb“pfeiler völlig unabhängig geblieben. Der Grundriss jedes Stockwerkes ist jedoch ganz unabhängig von den anderen verfasst, entsprechend dem ins Auge gefassten Zwecke, und so kommt es, dass fast keine Säule eine Fortsetzung nach unten oder oben findet. Im Keller ist auch von gewöhnlichen Mauerwerk Pfeilern Gebrauch gemacht, die aber wieder auf Beton-Eisenträger fundiert sind. Von besonderer Wichtigkeit ist das Detail im Erdgeschoße bei *a*, Fig. 1 im Erdgeschoss. Der fragliche Pfeiler ist in Fig 2 weiß gelassen und deshalb in der Fig. 3 nochmals in jenem Bauzustand wiederholt, bei dem der Einsturz erfolgt ist. Dort sollten die zwei mit 3 und 4 in der Figur bezeichneten Träger angeordnet und in der Mitte von einem Pfeiler gestützt werden, dessen Ausführung jedoch unterblieben war, die Träger wurden daher provisorisch in der in den Figuren 4 und 5 ange deuteten Weise mit Sprießen abgestützt. Am Tage des Einsturzes sollte die Unterfangung vorgenommen werden, dazu wurde der großen Einfachheit wegen die im Wege stehenden Sprießen in der Mitte bis auf eine entfernt. Zwei Stunden, nachdem dies geschehen war, erfolgte der Einsturz. An der fraglichen Stelle, über deren Zustand aus Zeugen aussagen hervorgeht, dass sich schon Sprünge gezeigt hatten, steht die Säule *B* im ersten Stocke (Fig. 1) und war an dieser Stelle der Querschnitt der beiden Träger der in Fig. 4 dargestellte. Er war doppelt armiert, da er zum Tragen dort gar nicht bestimmt war. Unter der Voraussetzung, dass die neue gemauerte Säule die Last nicht übertragen hat, berechnen die Experten eine Inanspruchnahme von 1800 kg/cm^2 im Eisen. Während diese Inanspruchnahme bei einfach armierten Balken wohl eine Ueberanspruchung, aber keine Gefahr bedeutet, da der Bruch eines einfach armierten Trägers mit einer rechnermäßigen Zugspannung von ca. 4000 kg/cm^2 auftritt, so bewegt sich nach der auf Versuchen gestützten Ansicht des Schreibers dieses die Bruchlast von doppelt armierten Balken nahezu bei 2000 kg/cm^2 , d. h. um ja nicht missverstanden zu werden, weil es so unglaublich klingt: die doppelte Menge Eisen kann in dieser Anordnung nur $\frac{2}{3}$ bis $\frac{1}{2}$ tragen.

Wir ersehen aber hieraus, dass der Träger diese Last nicht ertragen konnte und mit seinem Sturze die darauf befindliche Säule *B* sowie die nachbarliche Säule *A*, die wir bereits besprochen haben, mitriss und so den ganzen Debacle veranlasste.

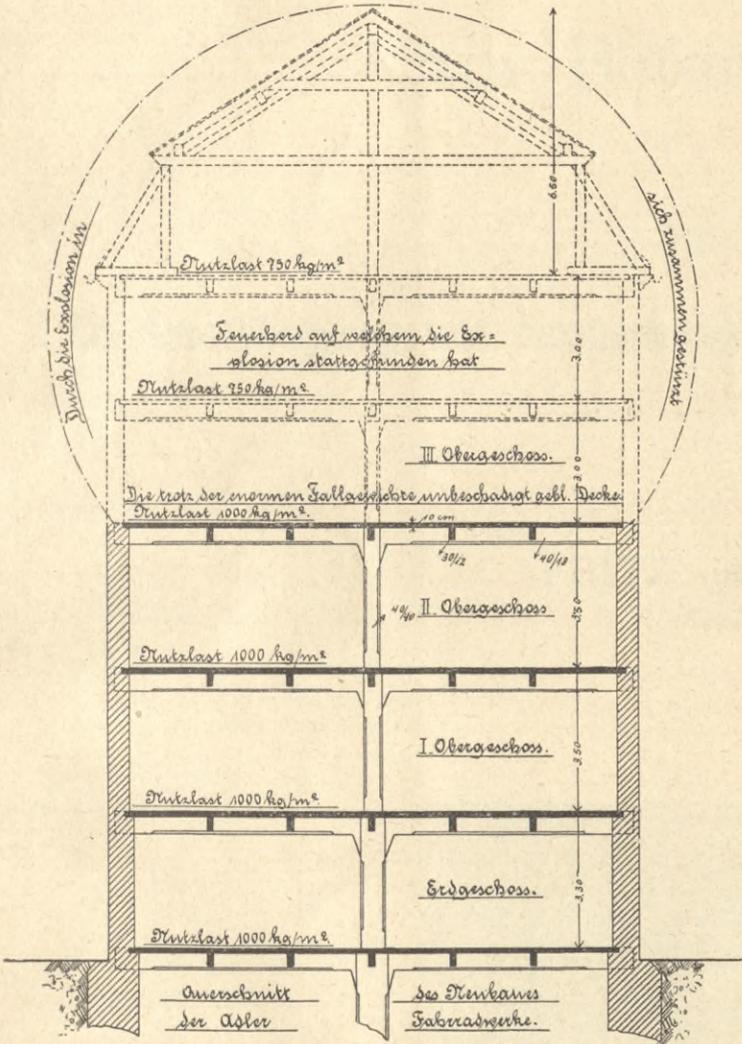
Fig. 5. Querschnitt.

halten vermag, sei schließlich auf einen Unfall verwiesen, der sich am 10. October 1900 bei den Fahrradwerken „Adler“ in Frankfurt a. M. ereignet hat. Durch eine Benzin-Explosion im 3. Stocke wurde der in Fig. 5 und 6 dargestellte Theil des Gebäudes zerstört und in Brand gesetzt. Die ganze Schuttmasse ist auf die Decke des 3. Stockes herabgestürzt, ohne irgendeinen nennenswerten Schaden anzurichten. Freilich ist auch Frankfurt durch seine rigorosen Vorschriften, die schon ein bisschen über das Ziel hinausschießen, bekannt. Die Fig. 6 zeigt uns jedenfalls dasjenige, was man mit dieser Bauweise und einer soliden Ausführung, herrührend von einer Specialfirma, erzielen kann im Gegensatz zu der Leistung der Baseler Baugesellschaft.

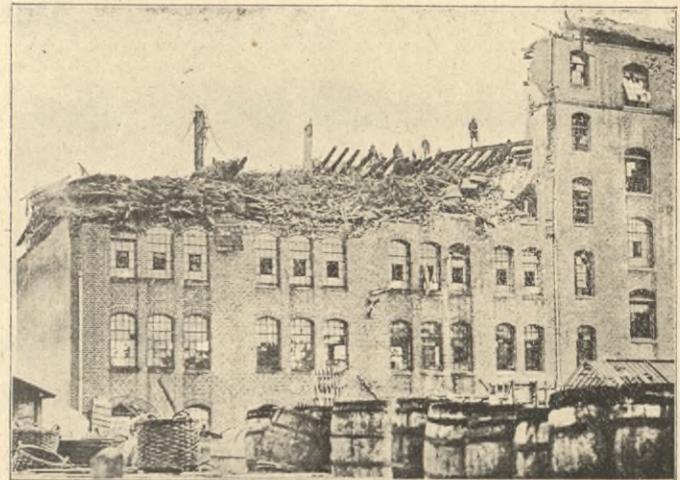
Fig. 6. „Adler“-Fahrradwerke in Frankfurt nach der Explosion.
