HEFT 22

DEUTSCHER AUSSCHUSS FÜR EISENBETON

VERSUCHE

ROSTEN VON EISEN IN MÖRTEL
UND MAUERWERK

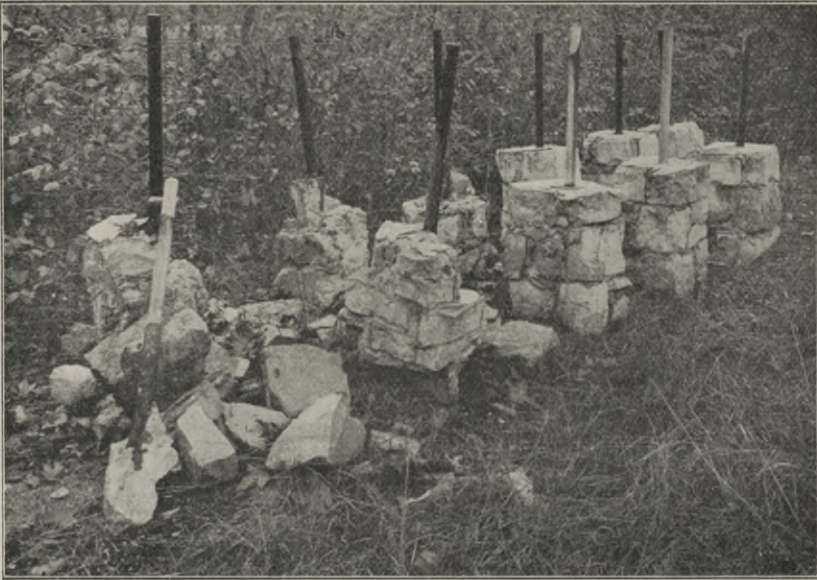
Abb. 10. Verwitterte Mauerwerkskörper aus Kalkstein und Gipsmörtel.

Von den Bruchsteinkörpern waren die mit verlängertem Zementmörtel, soweit sie rostige und verzinkte Eisen enthielten, nach 5 Jahren zerfallen; die übrigen ergaben nur sehr geringe Haftfestigkeit. Die Bruchsteinkörper mit Estrichgips sind sämtlich nach 5 Jahren zerfallen oder so stark beschädigt, dass sie zur Prüfung untauglich sind. Abb. 10 zeigt den Zustand dieser Körper.
