Wildbachverbauungen und Flusskorrekationen

Schweiz

Nach ausgeführten Werken

vom eidg. Oberbauinspektorat

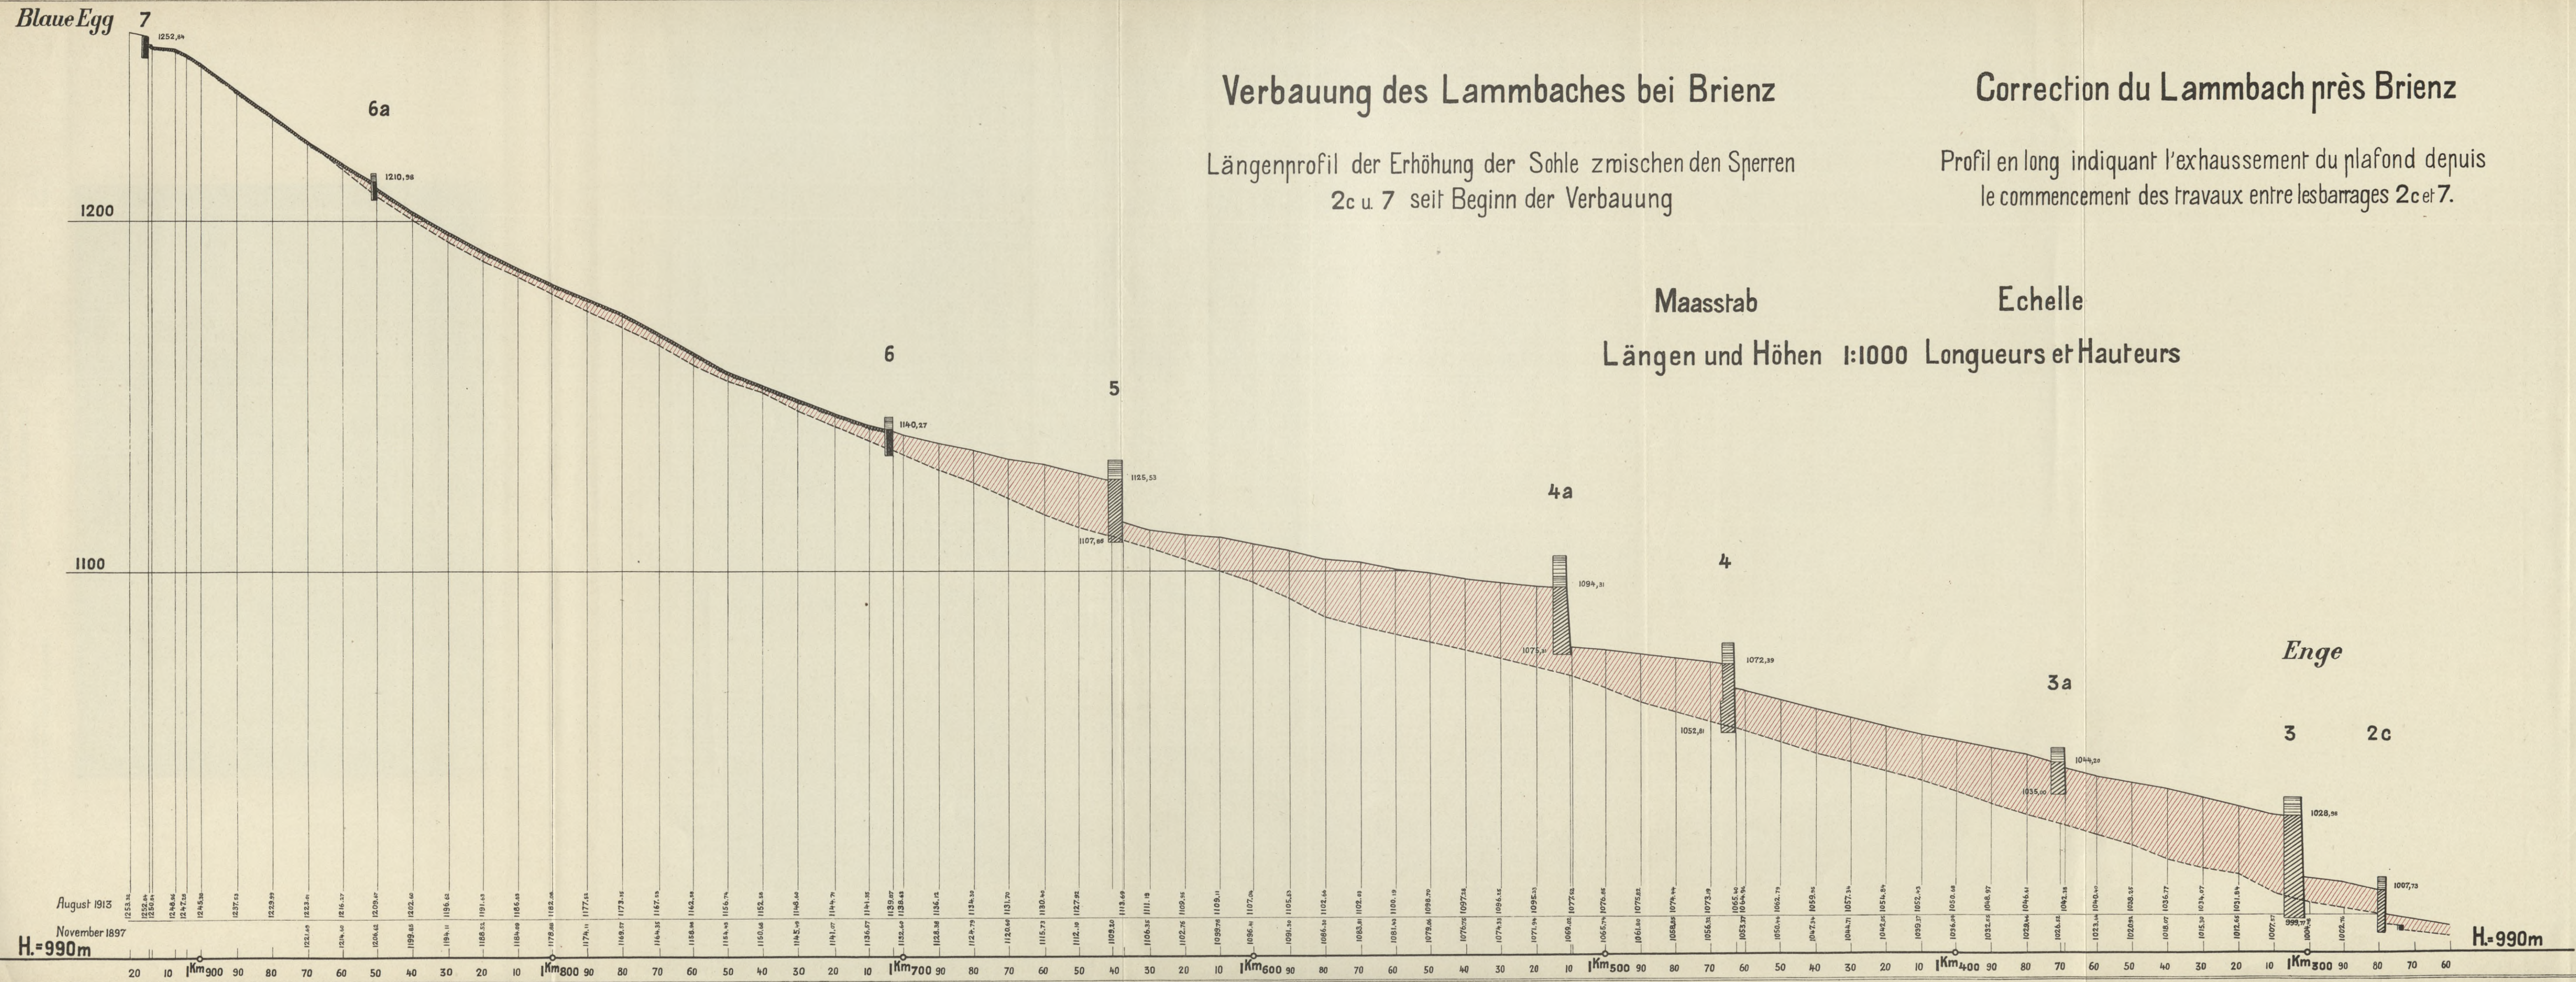
Profil en long indiquant l'exhaussement du plafond depuis le commencement des travaux entre les barrages 2c et 7.

Maasstab
Echelle
Längen und Höhen 1:1000 Longueurs et Hauteurs

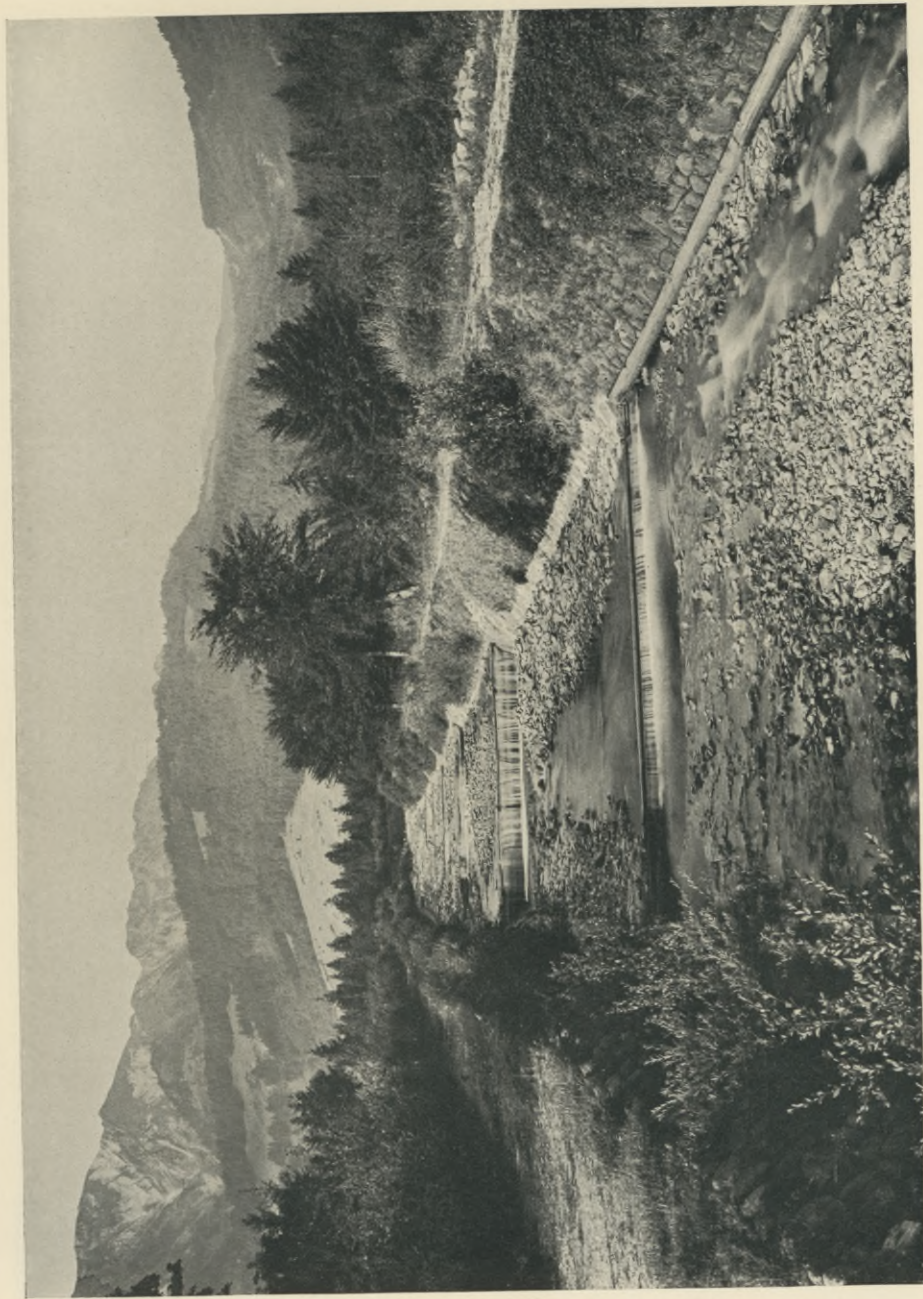
Tafel XIX a
Planche

Druckpartie oberhalb der Einmündung des Meienrisigrabens — Zustand im Jahre 1913 nach dem Ausbau mit Betonsperren
Partie en mouvement en amont de l'embouchure du Meienrisigraben — Etat en 1913 après parachèvement avec barrages en béton

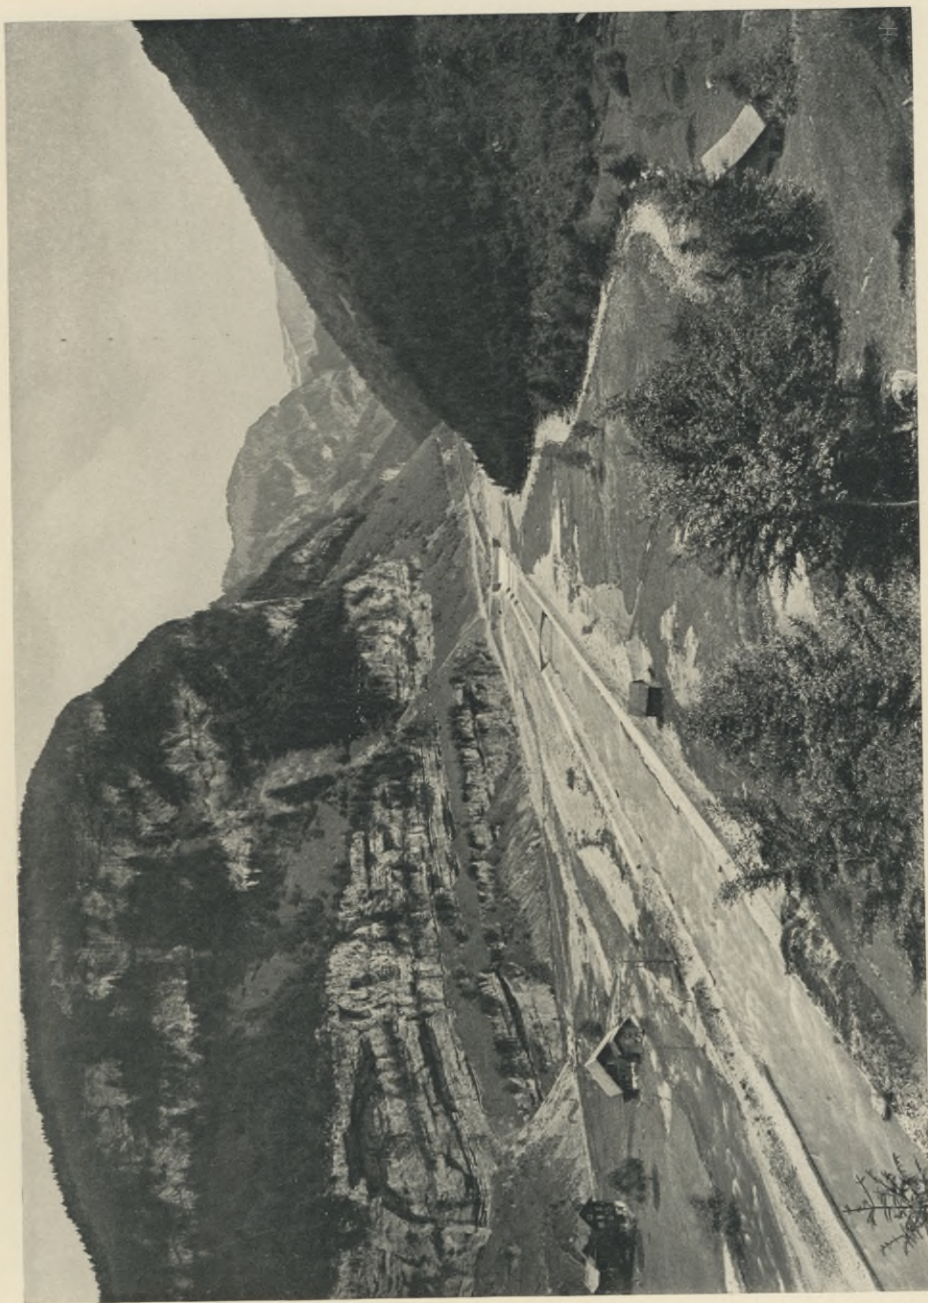
Tafel XLIV
Planche

Kanal mit provisorischem Uferschutz unterhalb des Ablagerungsplatzes in der Balm
Canal avec diguement provisoire en aval de la place de dépôt „à la Balm“

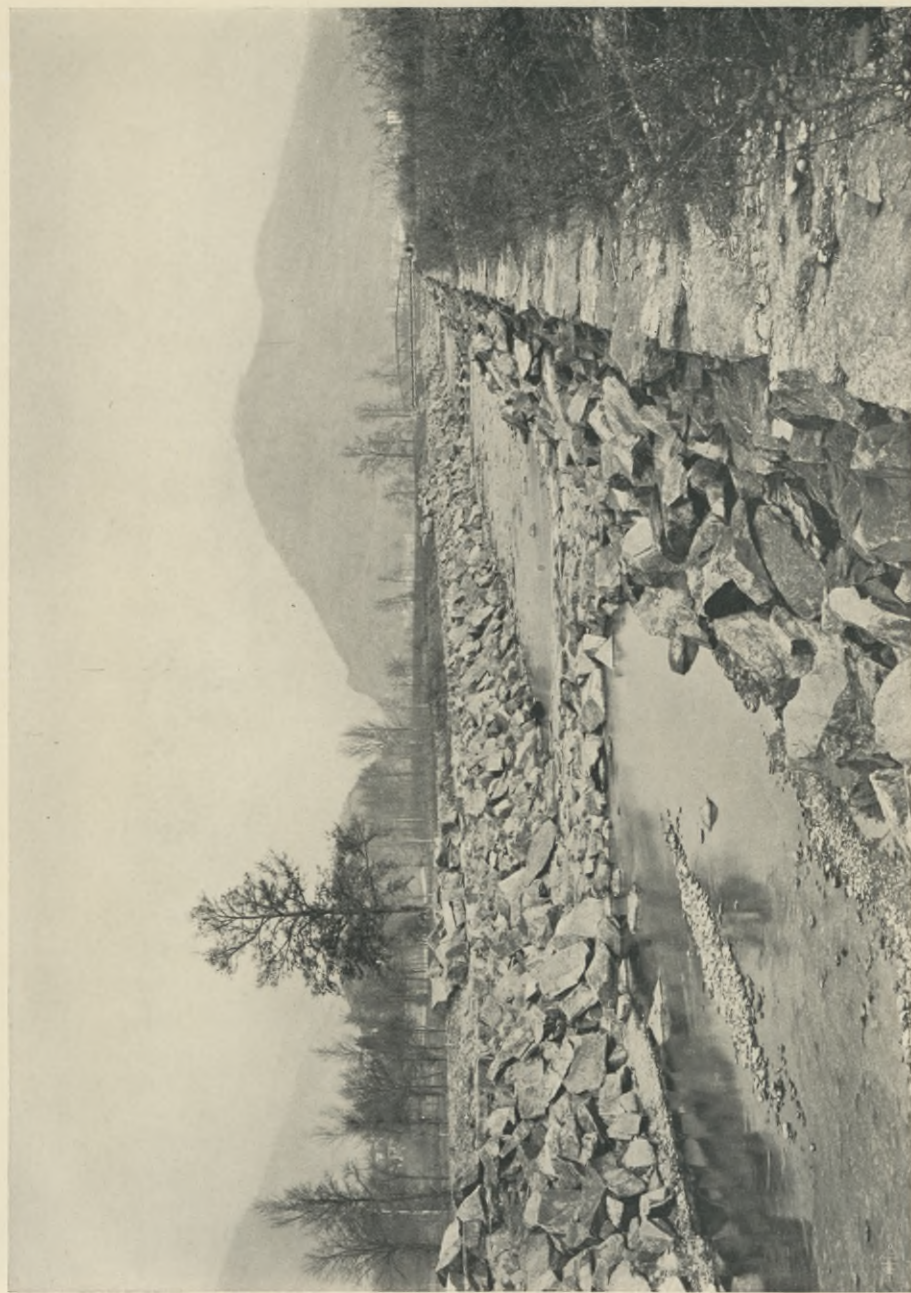
Tafel LVIII
Planche

Sohlschwellen aus rohem Steinwurf
Seuils en enrochement

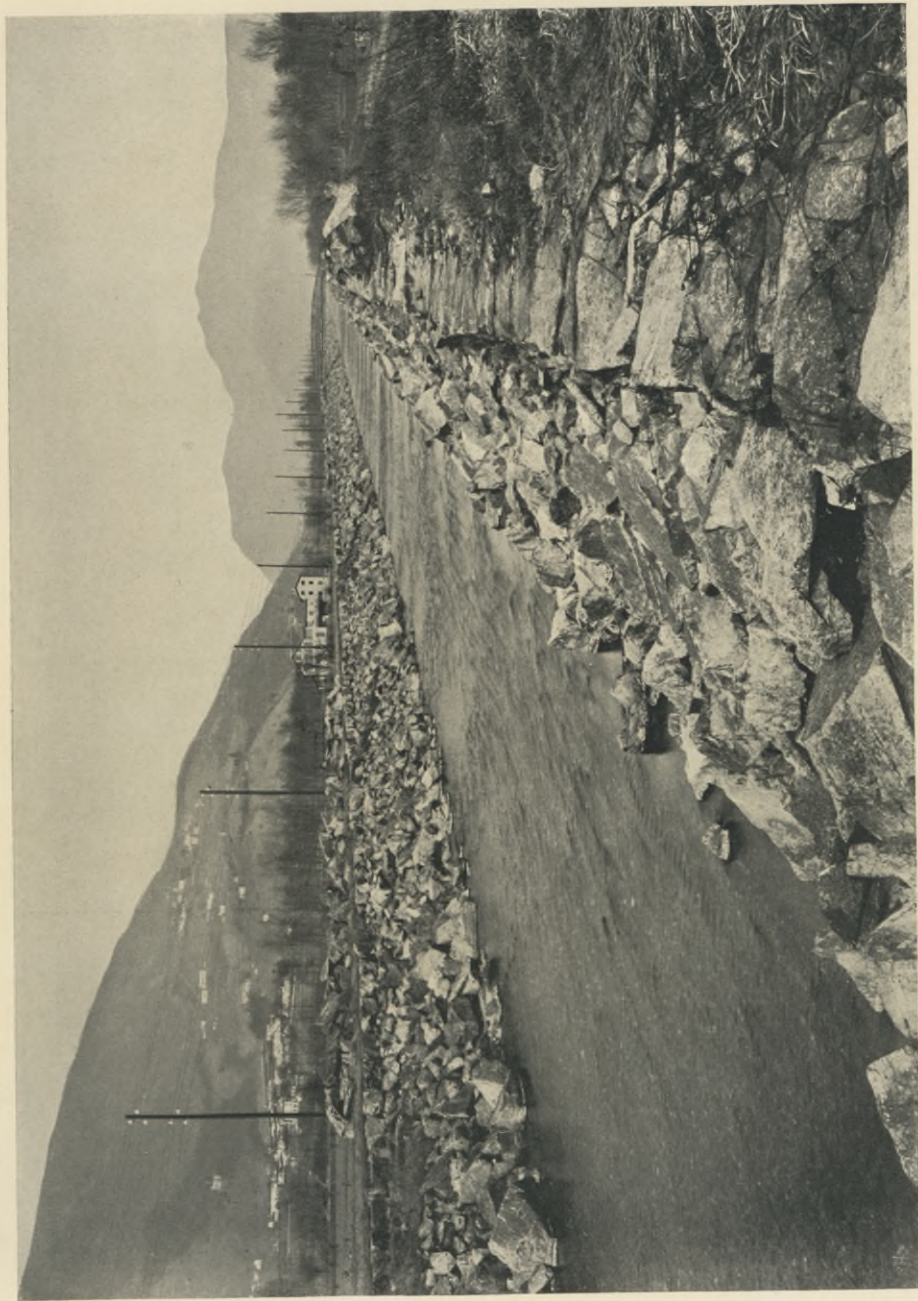
Tafel LIX
Planche

Rollwahr mit regelmäßig gelegten Deckelsteinen

Digue avec talus en enrochement et couronnement en pierres rangées à la main

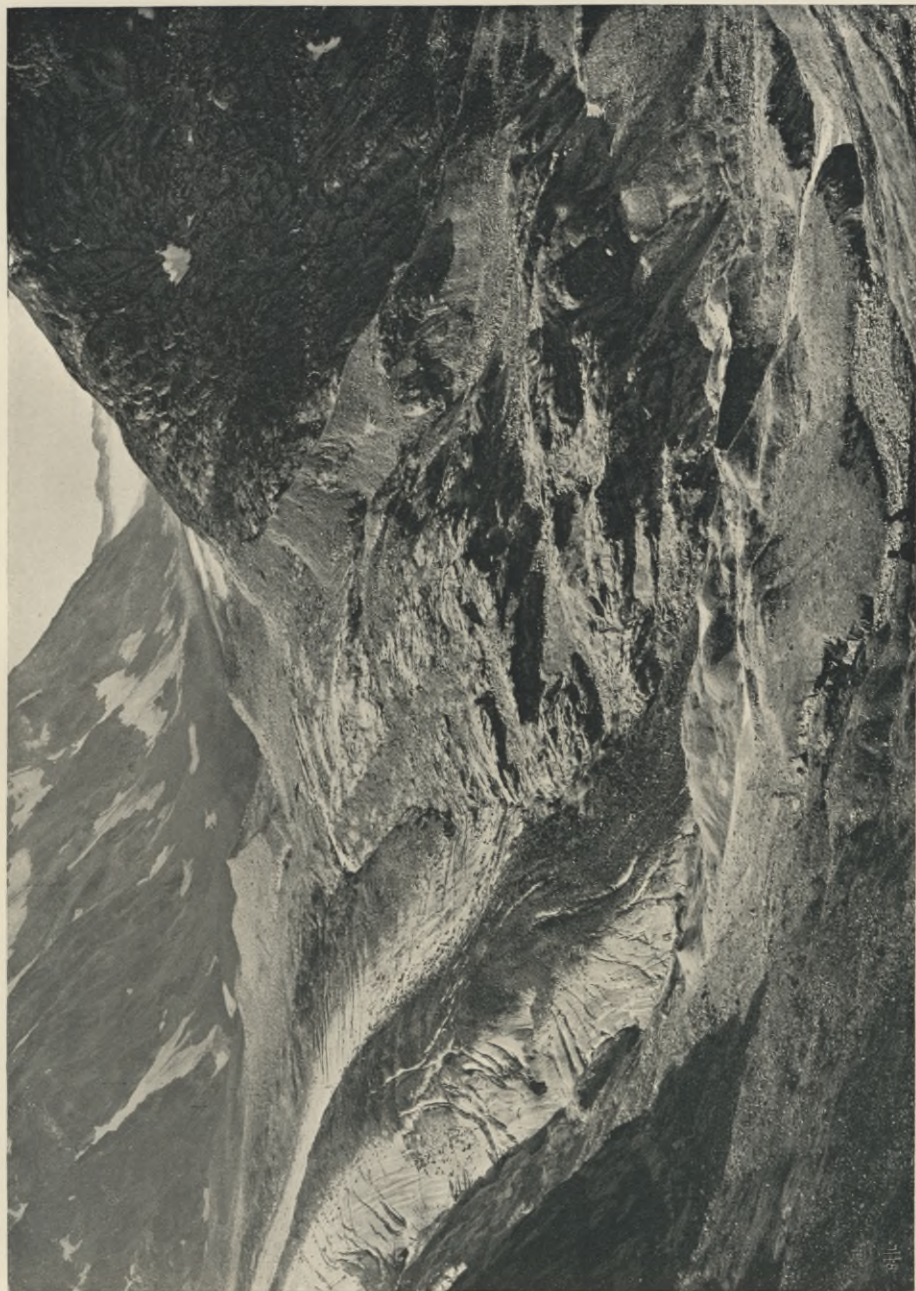
Tafel LXX
Planche

Ansicht des Einschnittes am 17. August 1911
Vue de la tranchée, le 17 août 1911

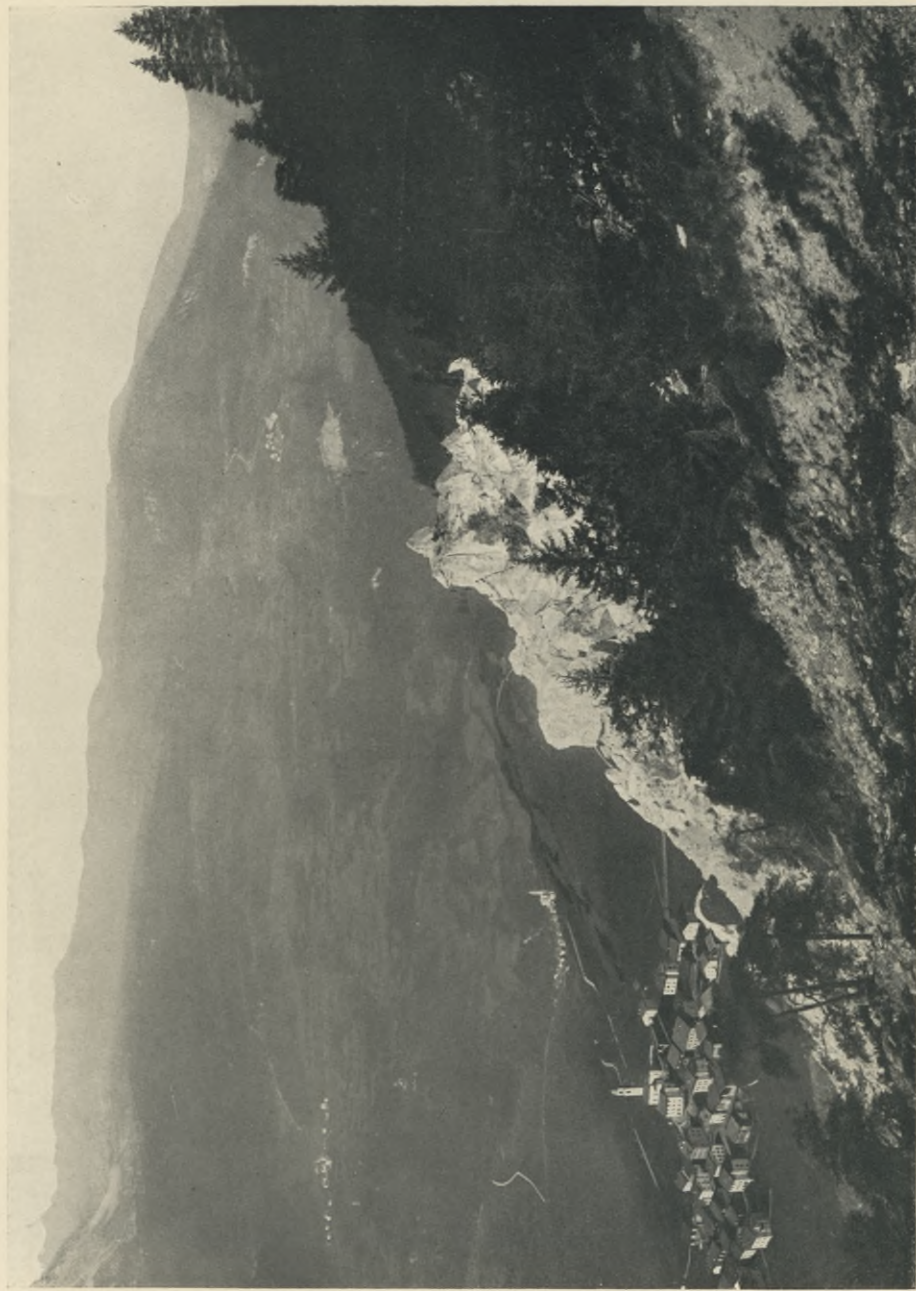
Tafel LXXII
Planche

Die Rutschung vom „Kreuz“ aus im Jahre 1905
Vue du glissement en 1905 depuis „Kreuz“

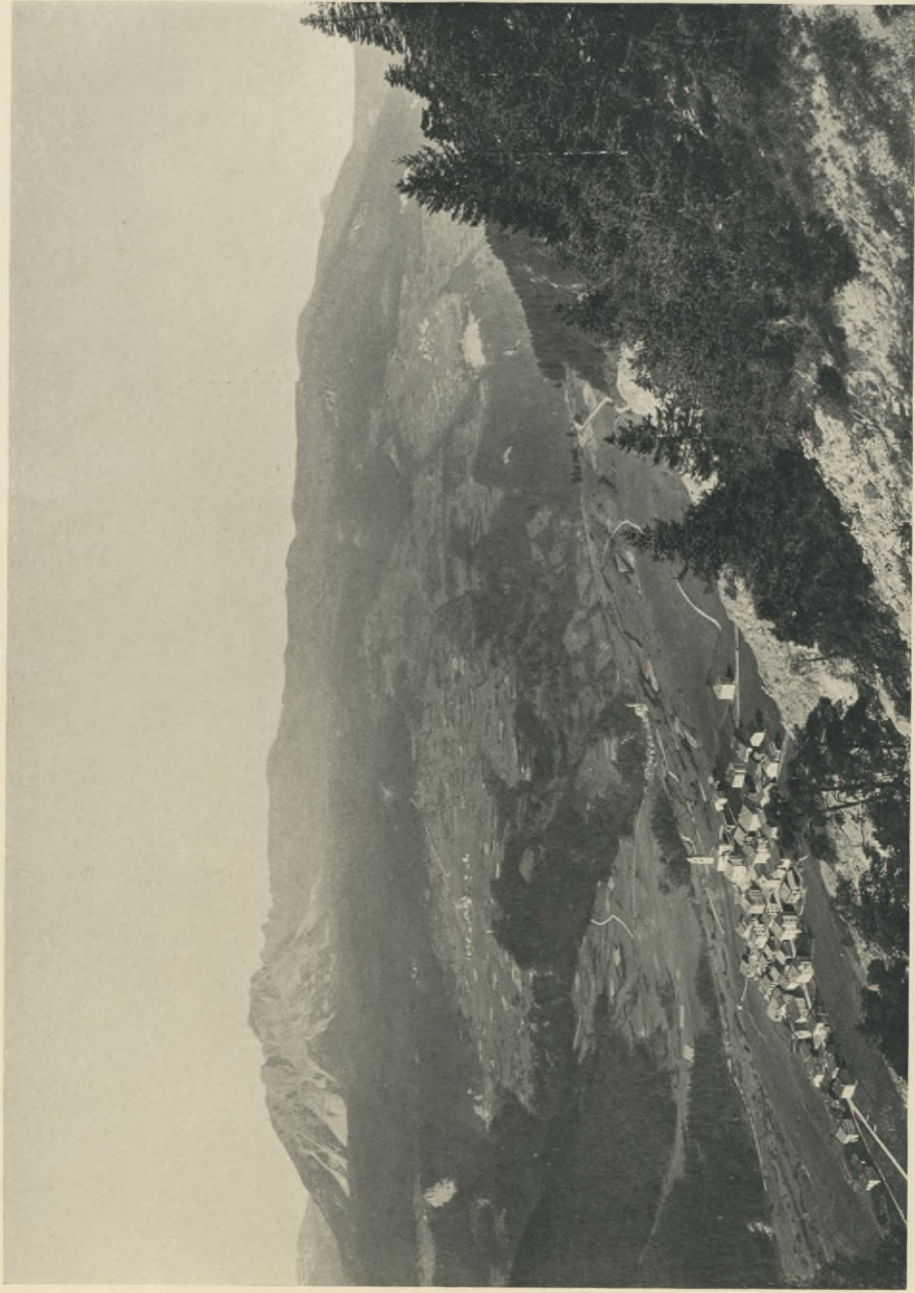
Tafel LXXXIII
Planche

Die Rutschung vom „Kreuz“ aus im Jahre 1911
Vue du glissement en 1911 depuis „Kreuz“

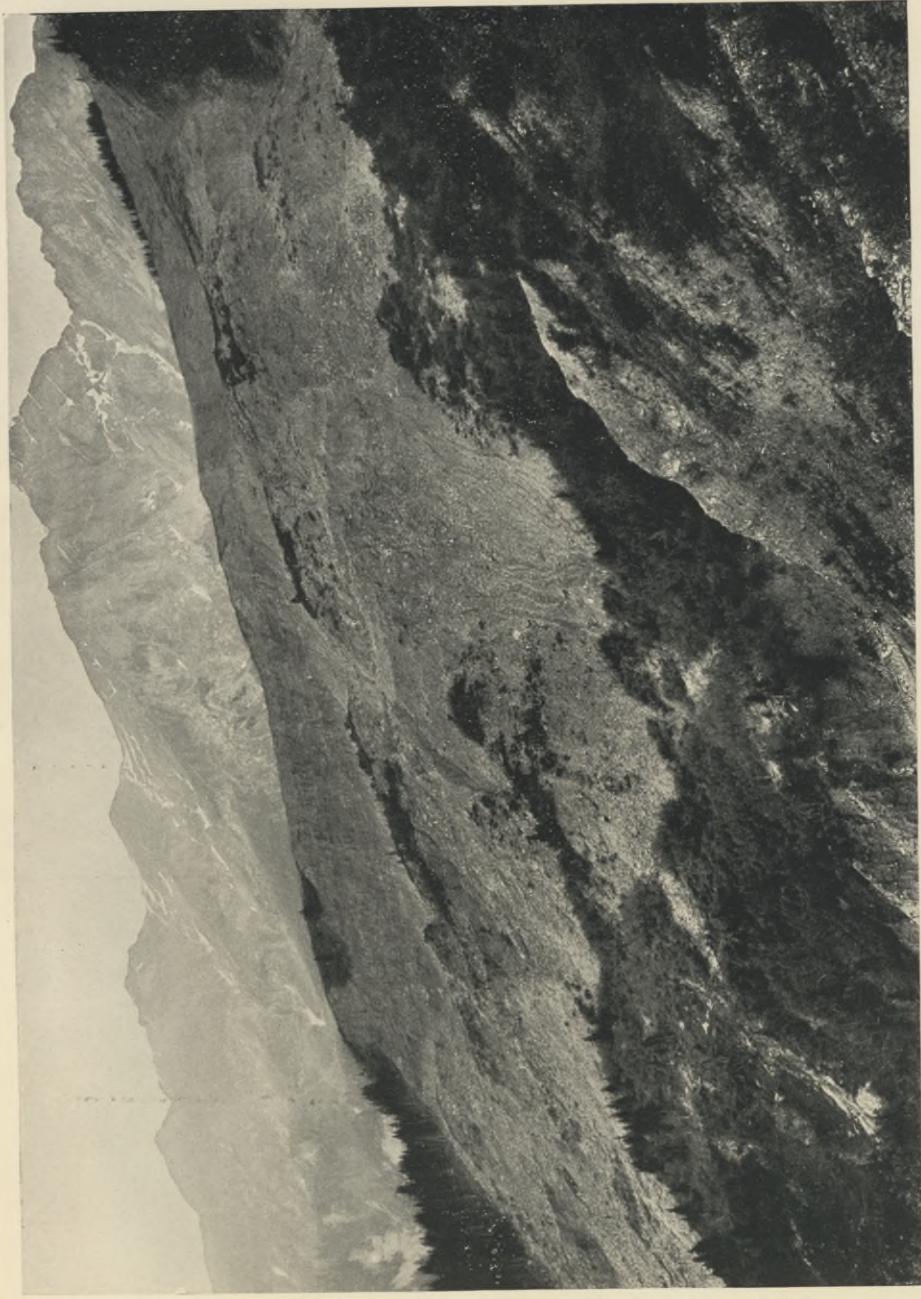
Tafel LXXVI
Planche

Ansicht des Bergsturzes von Masügg im Jahre 1912
Vue du glissement de Masügg en 1912
