DIE
WILDBACHVERBAUUNG
IN DER
SCHWEIZ.

Inhalt des zweiten Heftes.

Die Verbauung der Rovana bei Campo.

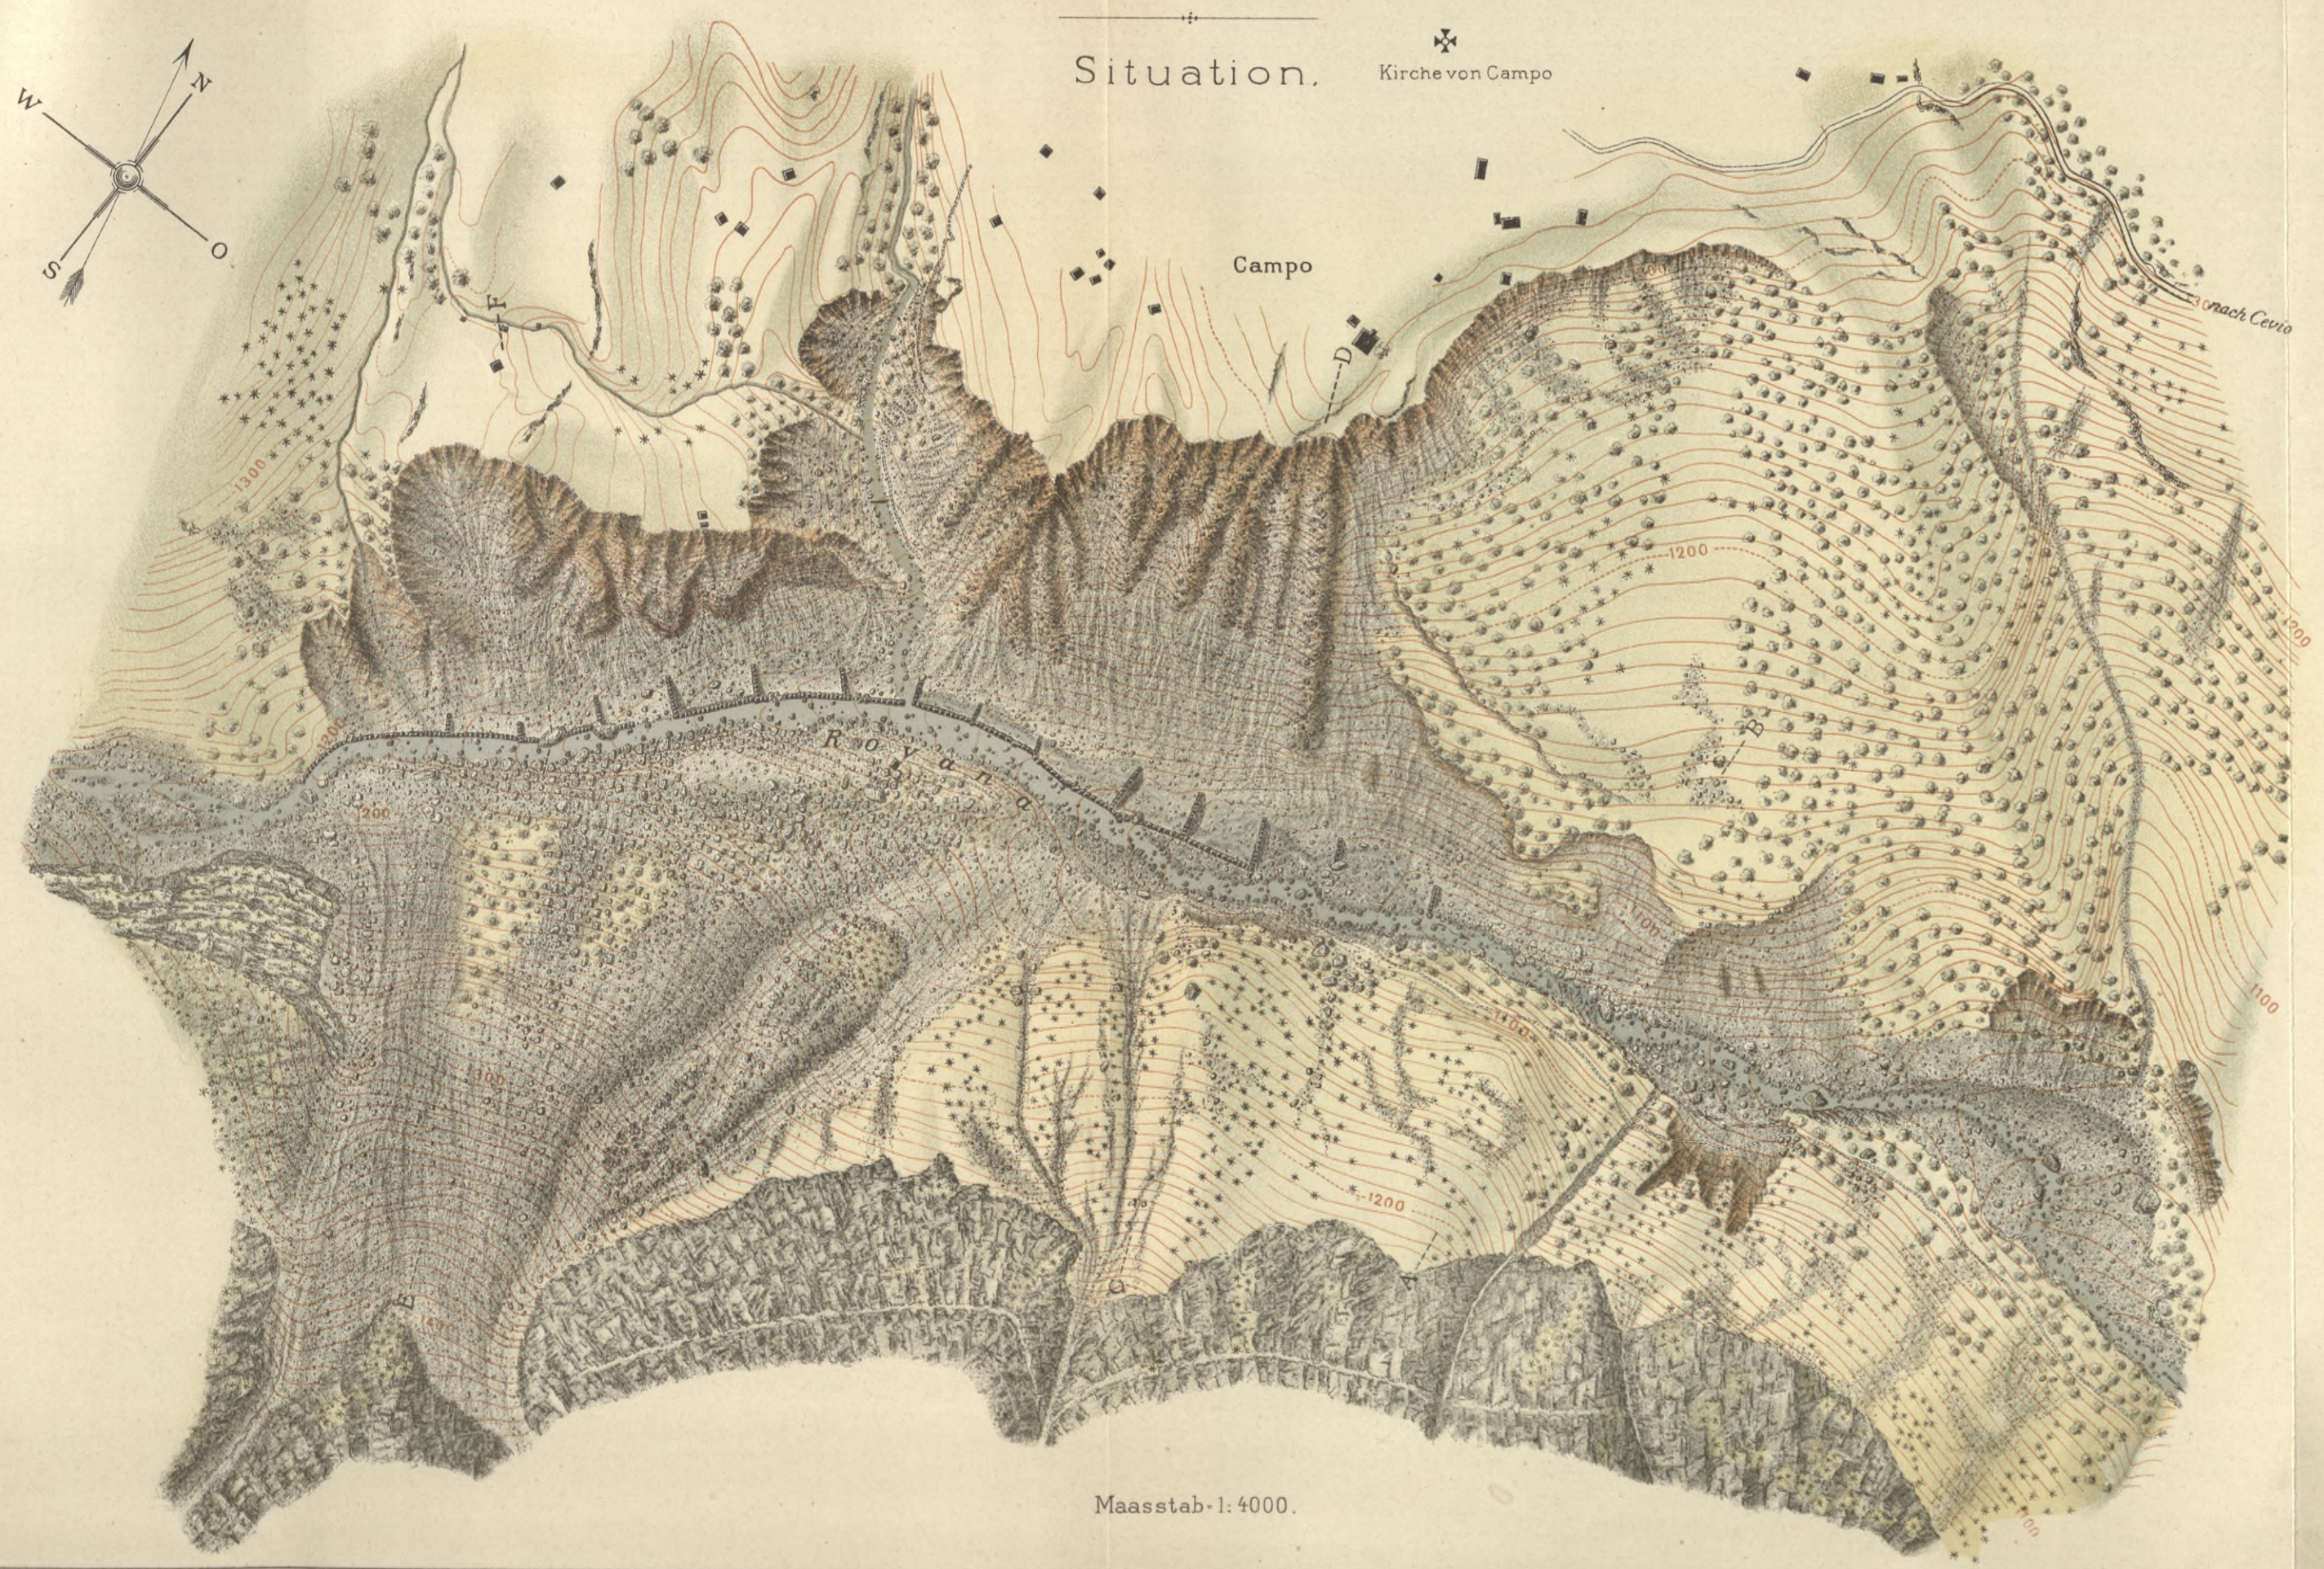
Situation.

Die ganze Lage von Campo ist in dem Situationsplan Tafel I angegeben. Der bewegte Boden reicht noch bedeutend weiter hinauf, als dieser Plan, und die Risse, die ihn dort gegen den obern festen Boden begrenzen, entsprechen noch jetzt dem im Berichte von Kantonsingenieur Poncini davon entworfenen Bilde. Die seitliche Begrenzung markirenden Risse sind im Plan angegeben. Der Fortgang der Bewegung war besonders deutlich an der vor einigen Jahren neu erstellten Strasse wahrzunehmen, indem dieselbe auf beiden Seiten des Dorfes an der Stelle des Ueberganges vom festen zum bewegten Boden fortwährend abgerissen wurde und immer wieder durch eine Rampe verbunden werden musste. Die Sache verhält sich daher in der That so, dass entsprechend dem ganzen Plateau mit dem darauf liegenden Dorfe Campo ein mächtiges Bodenprisma sich im Gleiten befand. Dabei bildete es noch eine Komplikation, dass der im Culmann'schen Bericht erwähnte, durch das Dorf der Rovana zufließende Bach entsprechend der Senkung der letztern sich ebenfalls vertiefte, was noch eine seitliche Bewegung gegen diesen Bach ergab.

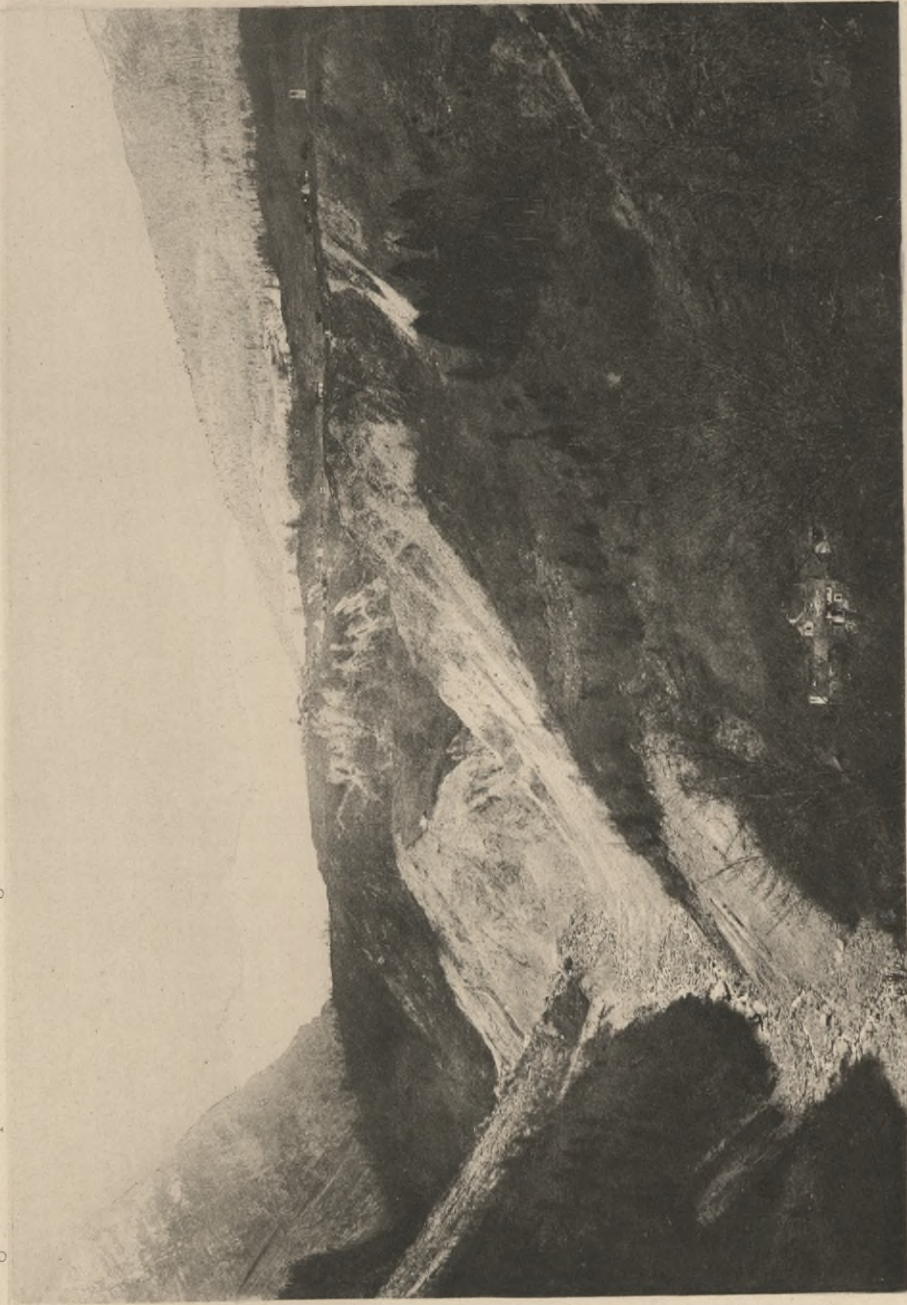
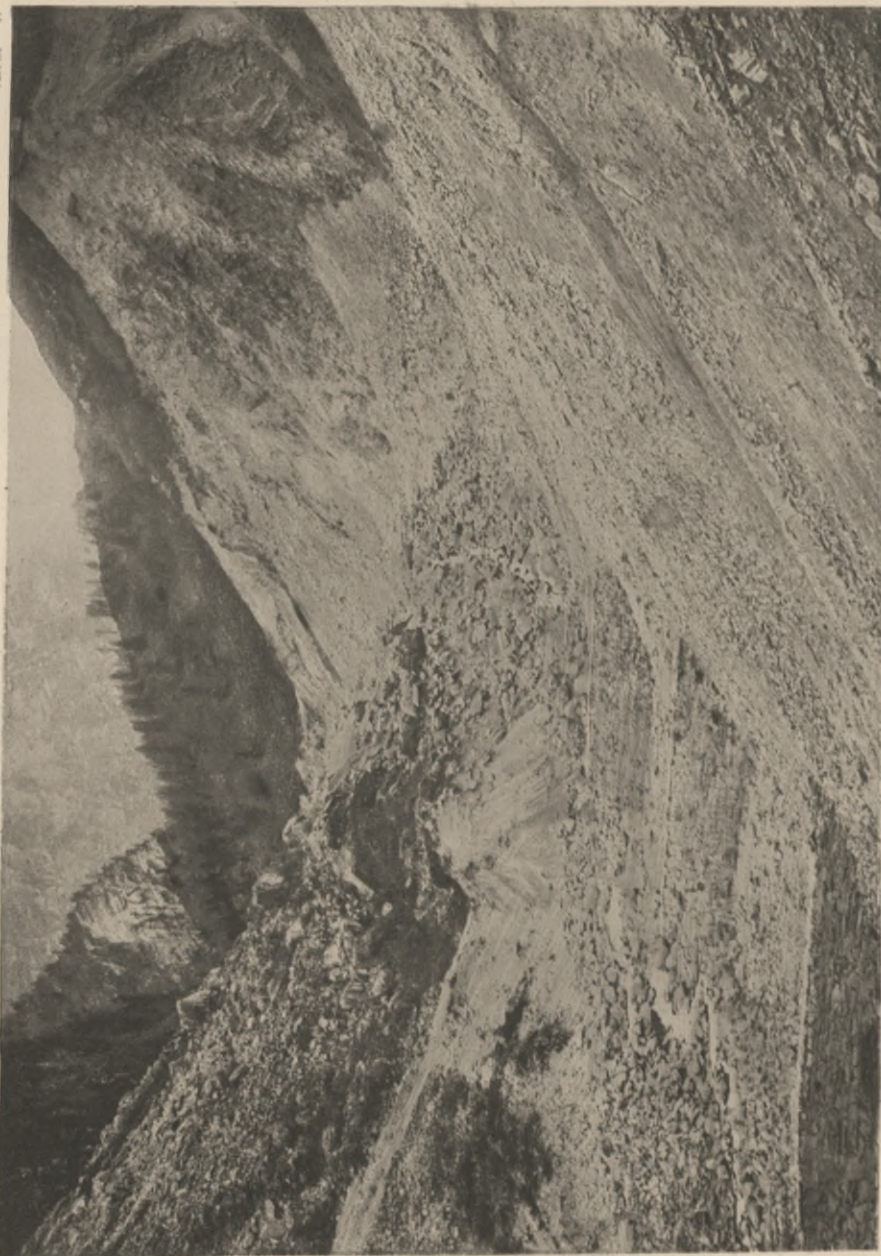
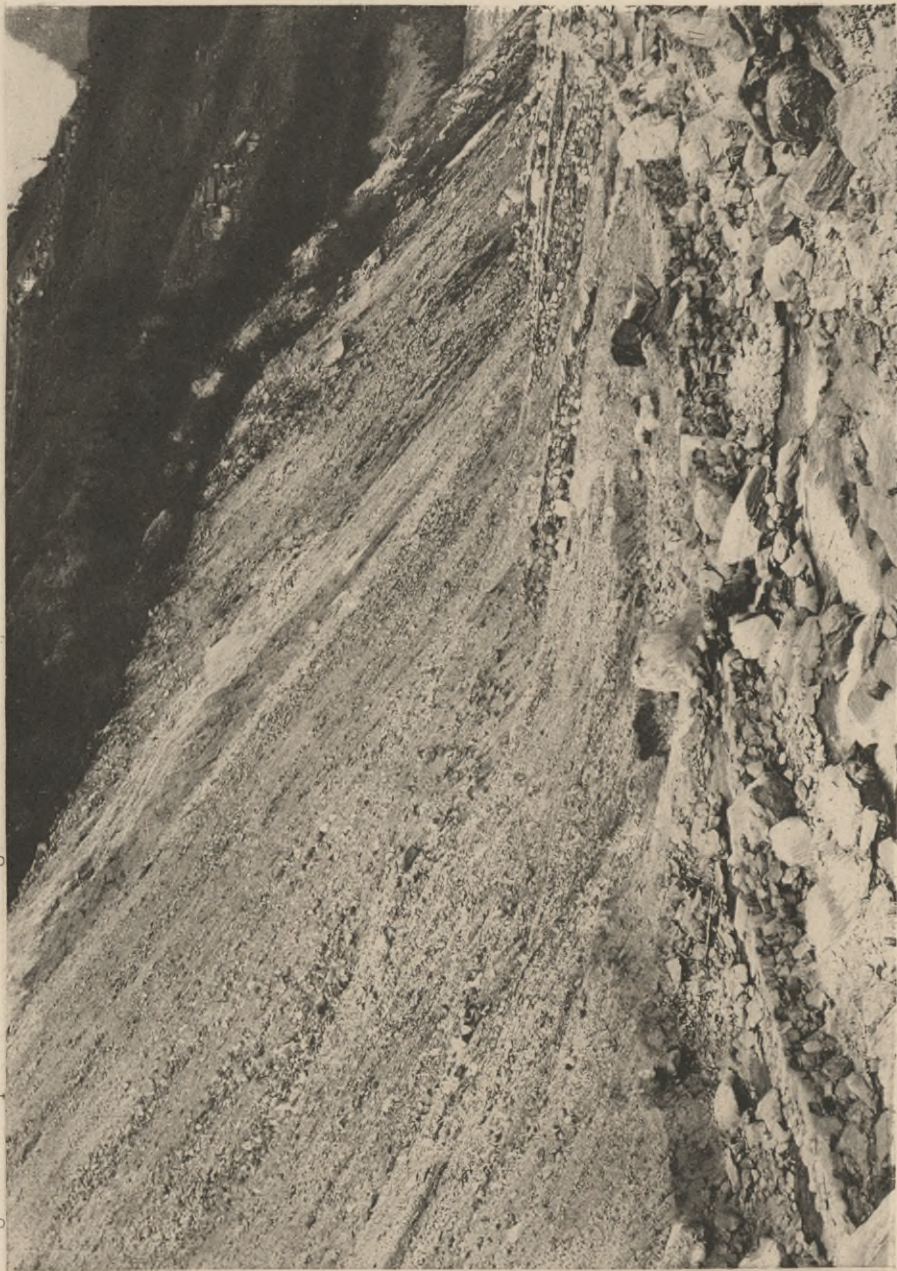
In Campo selbst war, wie schon bemerkt, einiger Schaden an den neuen Werken aufgegangen, aber gleichwohl hatten dieselben ihre Aufgabe, den Fluss vom linksseitigen Bord abzuhalten, vollkommen erfüllt. Die Photographien zeigen, wie infolge dessen an Stelle der frühern steilen Wand sich wieder Böschungen gebildet haben.

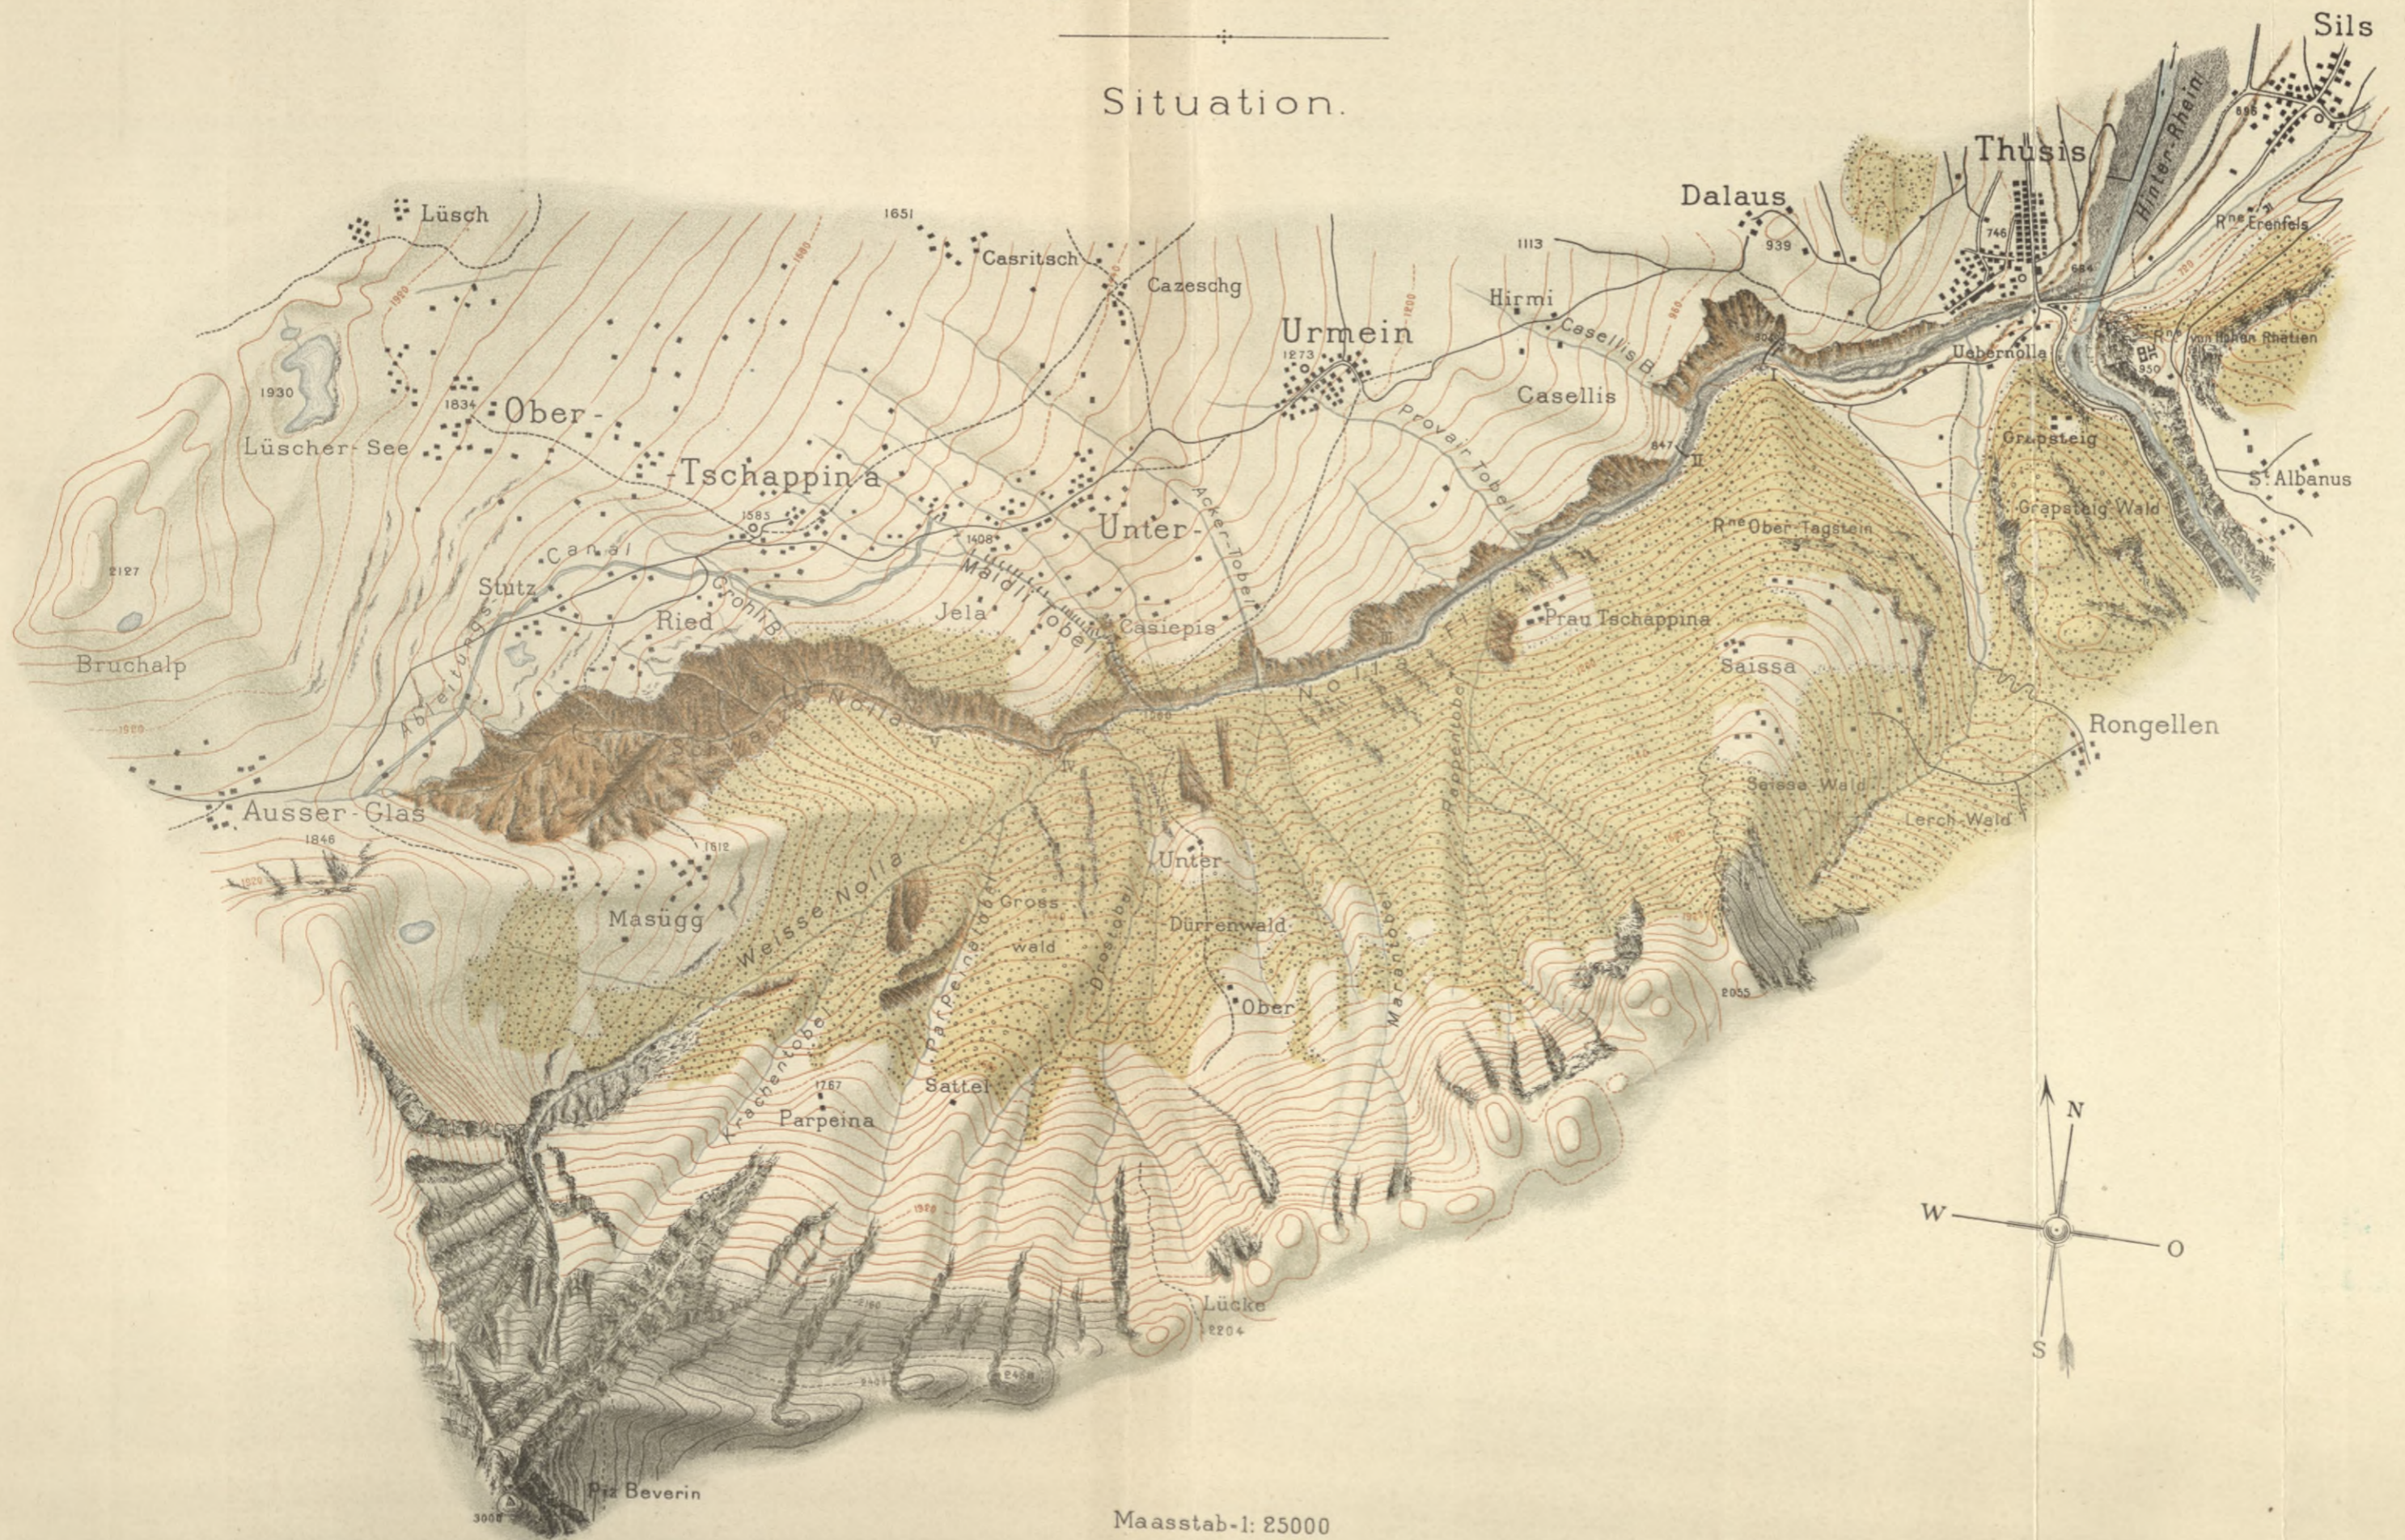
Situation.

Um diesen Zweck zu erreichen, mussten alle Wasserstränge vom linksseitigen Hange gegenüber Masügg unterhalb Glas im Bogen um das ganze Abbruchbecken herum aufgefangen und bis zu einer Stelle abgeleitet werden, wo sie unschädlich in die Nollaschlucht hinuntergeführt werden konnten. Der Spezialplan, Tafel XI, zeigt des Nähern, wie Letzteres im Maidlitobel geschehen ist. Die Beweglichkeit des Bodens, über welchen der hiezu dienende Kanal geführt werden musste, brachte es mit sich, diesen aus Holz zu erstellen. Die photographische Aufnahme, Tafel XVI, zeigt die Konstruktion, auch kann darauf die ganze Linie desselben bis zu oberst verfolgt werden. Letztere ist ebenfalls im Gesamtplan, Tafel VII, eingezeichnet.

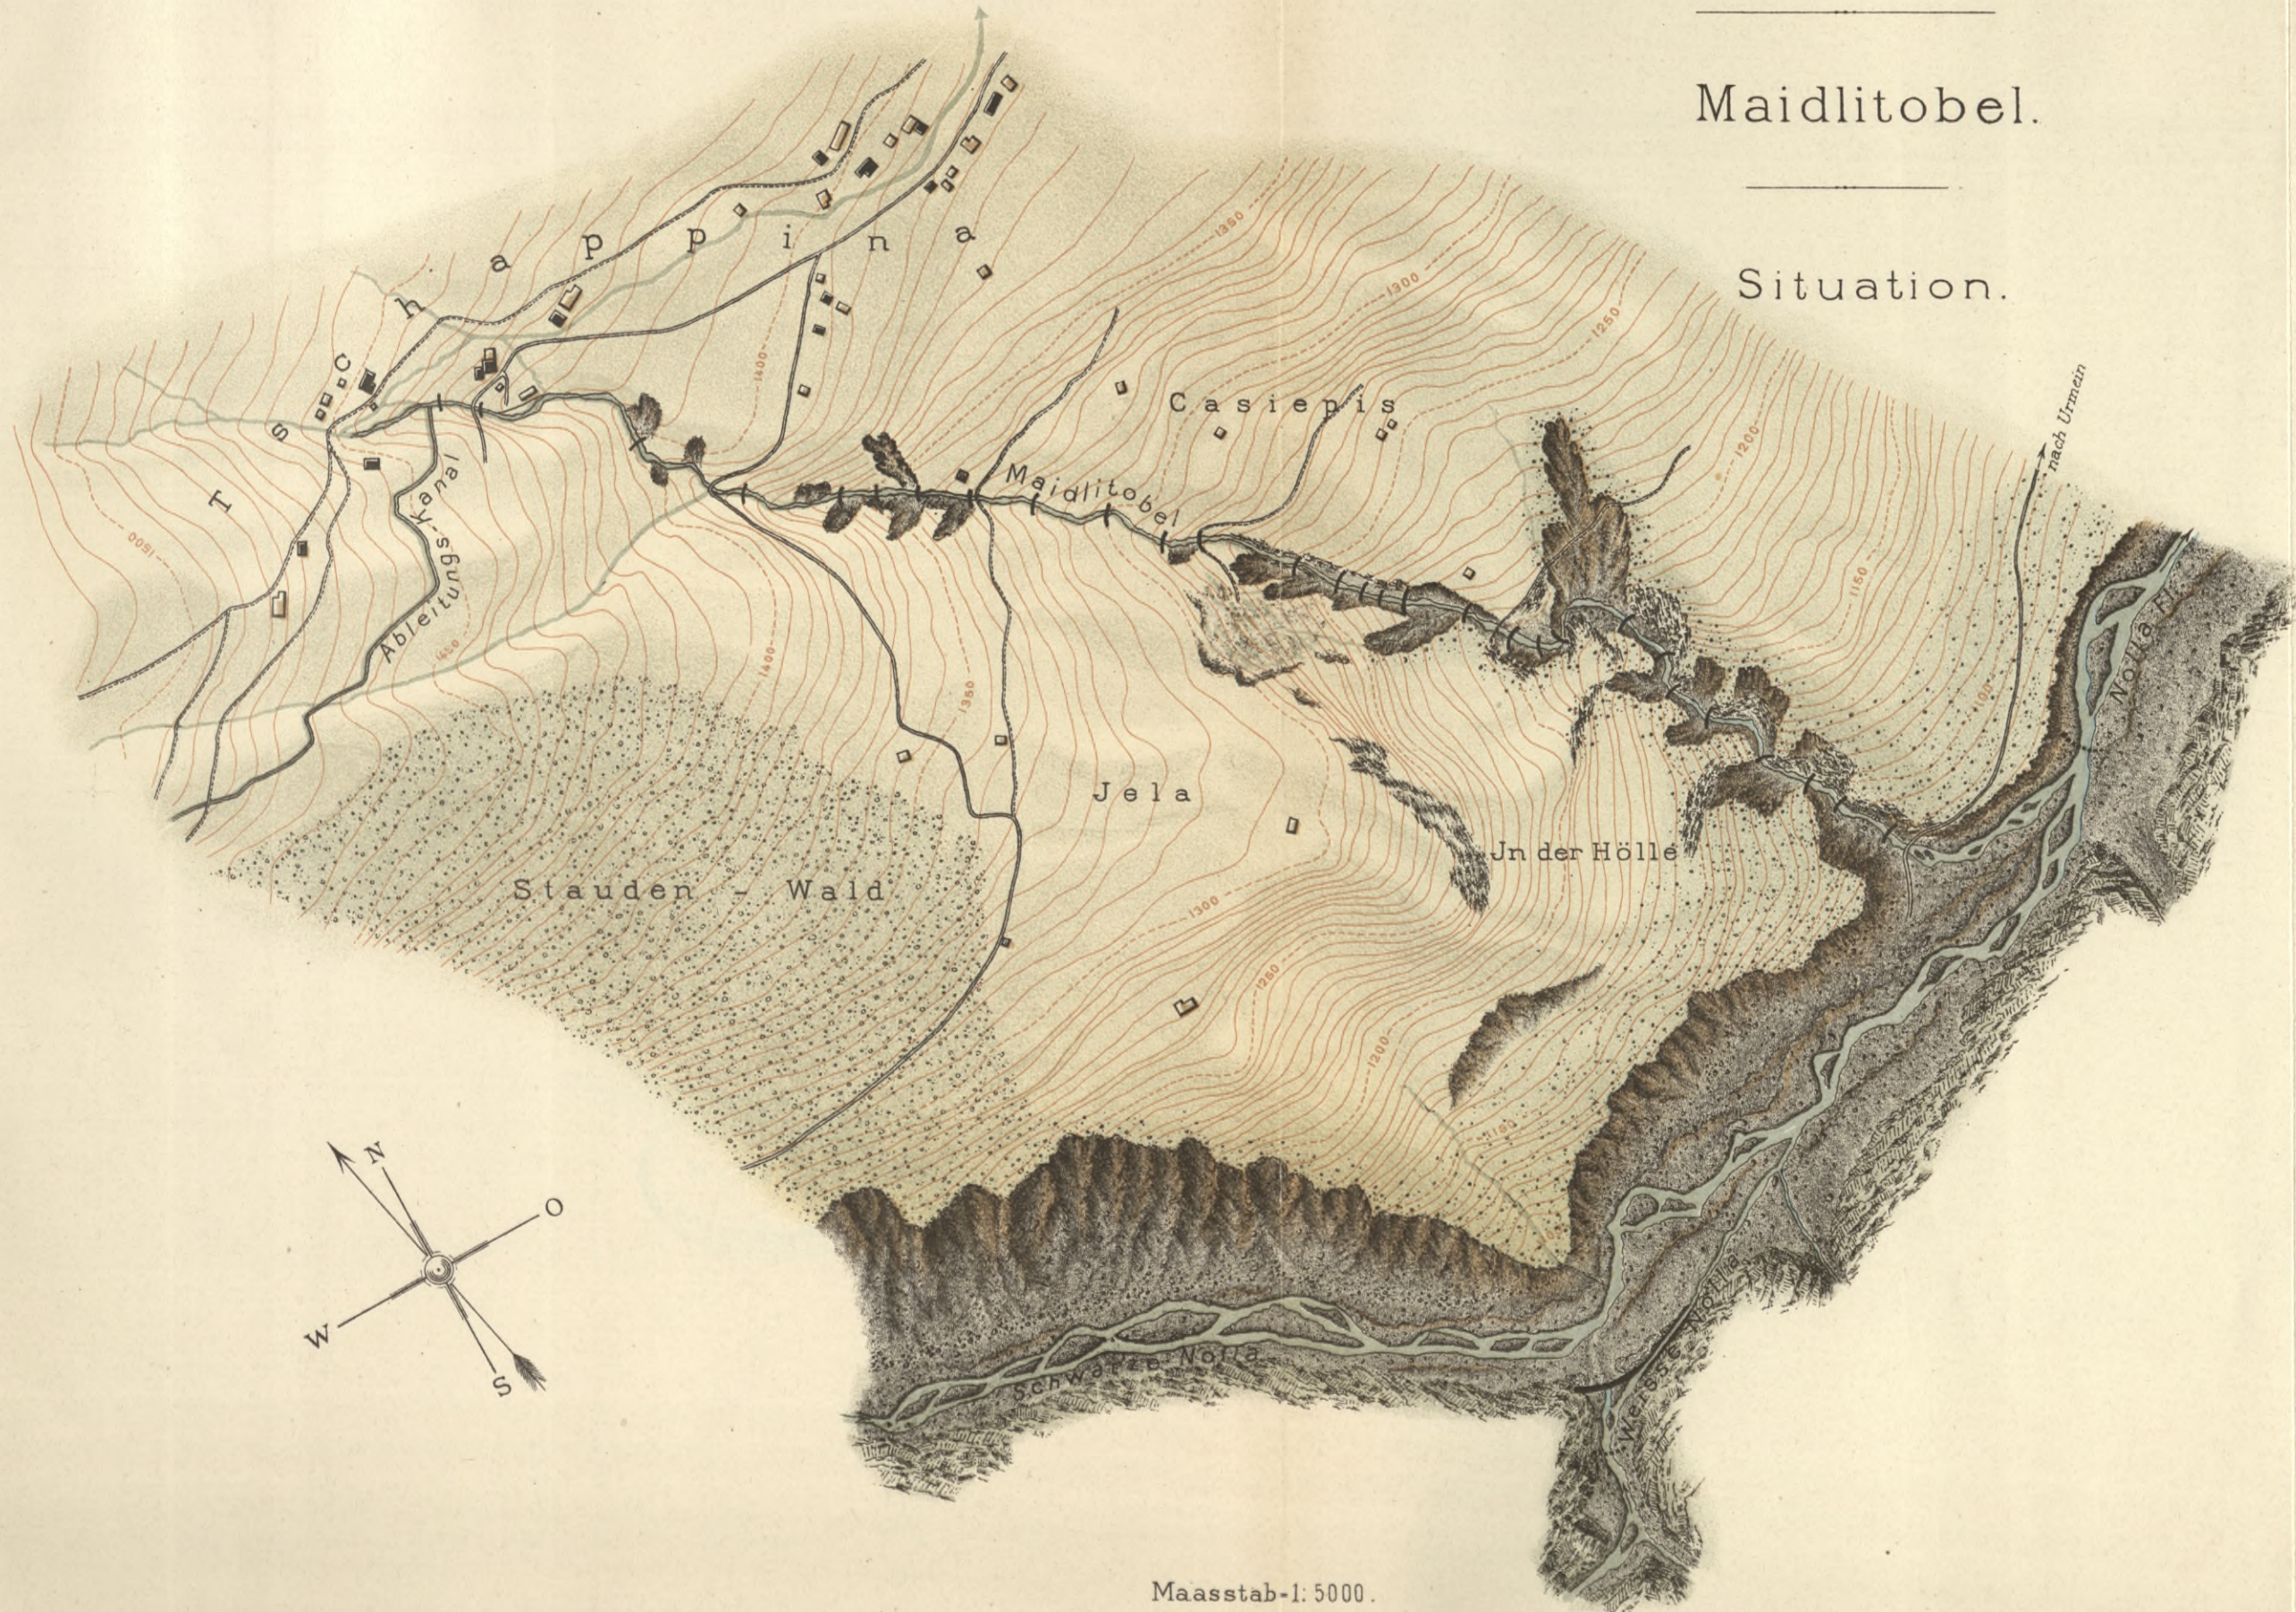
Situation.

Auf vorerwähntem Spezialplan finden sich, wie schon an anderer Stelle bemerkt, auch die Verbauungsarbeiten dargestellt, welche im Maidlitobel ausgeführt wurden, um durch dieses das vom Bruchgebiet abgeleitete Wasser unschädlich in die Nollaschlucht hinunterführen zu können.

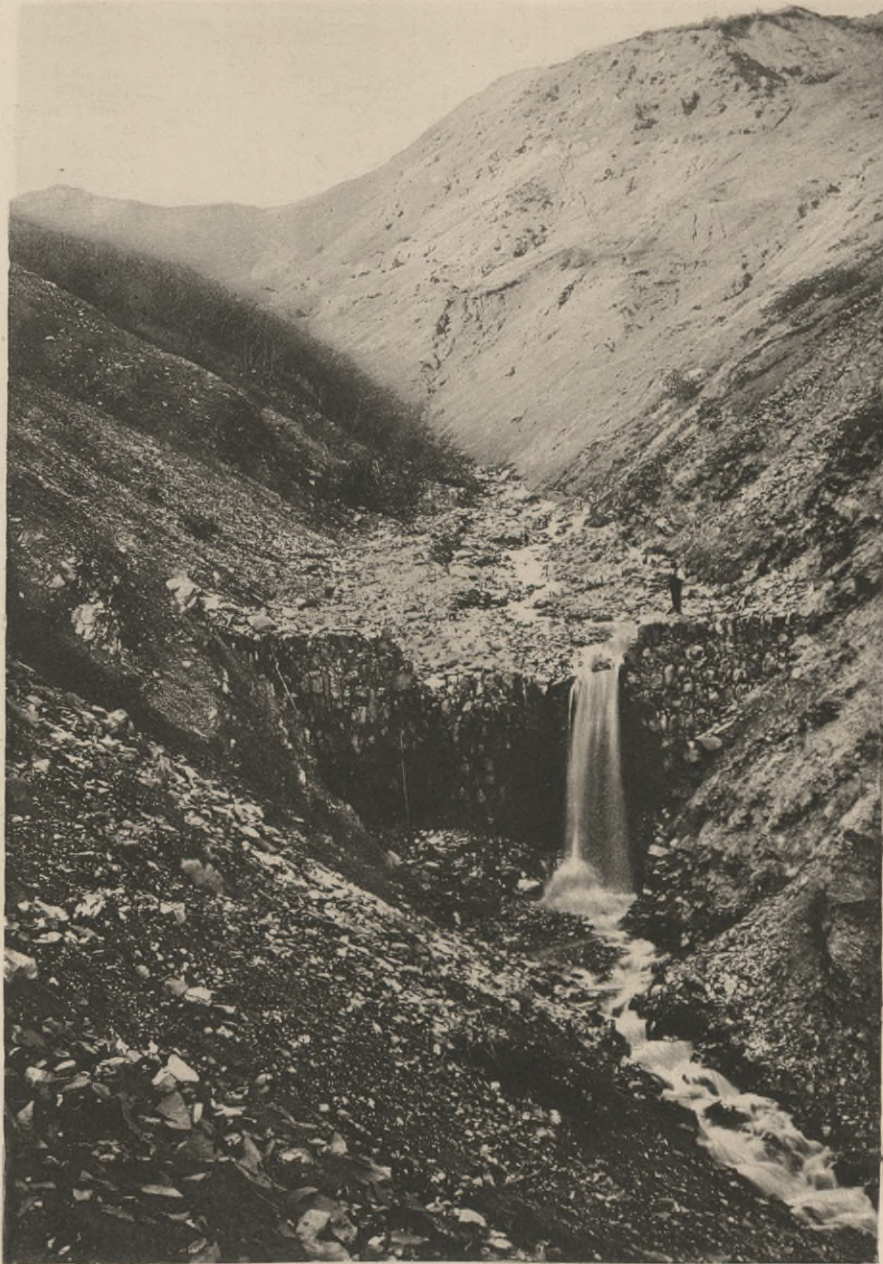
Tafel XV.

Das Gesamtbild, welches der Situationsplan von dieser Bruchpartie gibt, findet sich ergänzt durch die photographischen Aufnahmen einerseits unten im Kessel und andererseits oben auf dem darüber liegenden Plateau — laut Tafeln XV und XVI.

Wenn man geneigt sein sollte, die den erstern umfassenden steilen Schieferwände für als Ganzes feststehend und nur oberflächlich abwitternd anzusehen, so ergibt sich aus dem Bilde der obern Partie, dass dies ein Irrthum wäre; denn da dieses zeigt, dass die Bewegung über das Plateau hinweg und noch weiter hinauf reicht, so folgt daraus, dass jene Wände nur den untern Rand des in Bewegung befindlichen Bodens bilden und daher an derselben betheiligt sind. Eine Aufnahme von 1810 zeigt Bodenflächen von bedeutender Ausdehnung, die sich vom Plateau abgerissen hatten und mit daraufstehenden Gebäulichkeiten tief in den Kessel hinunter gesunken waren, bevor sie ganz in Trümmer gegangen sind.

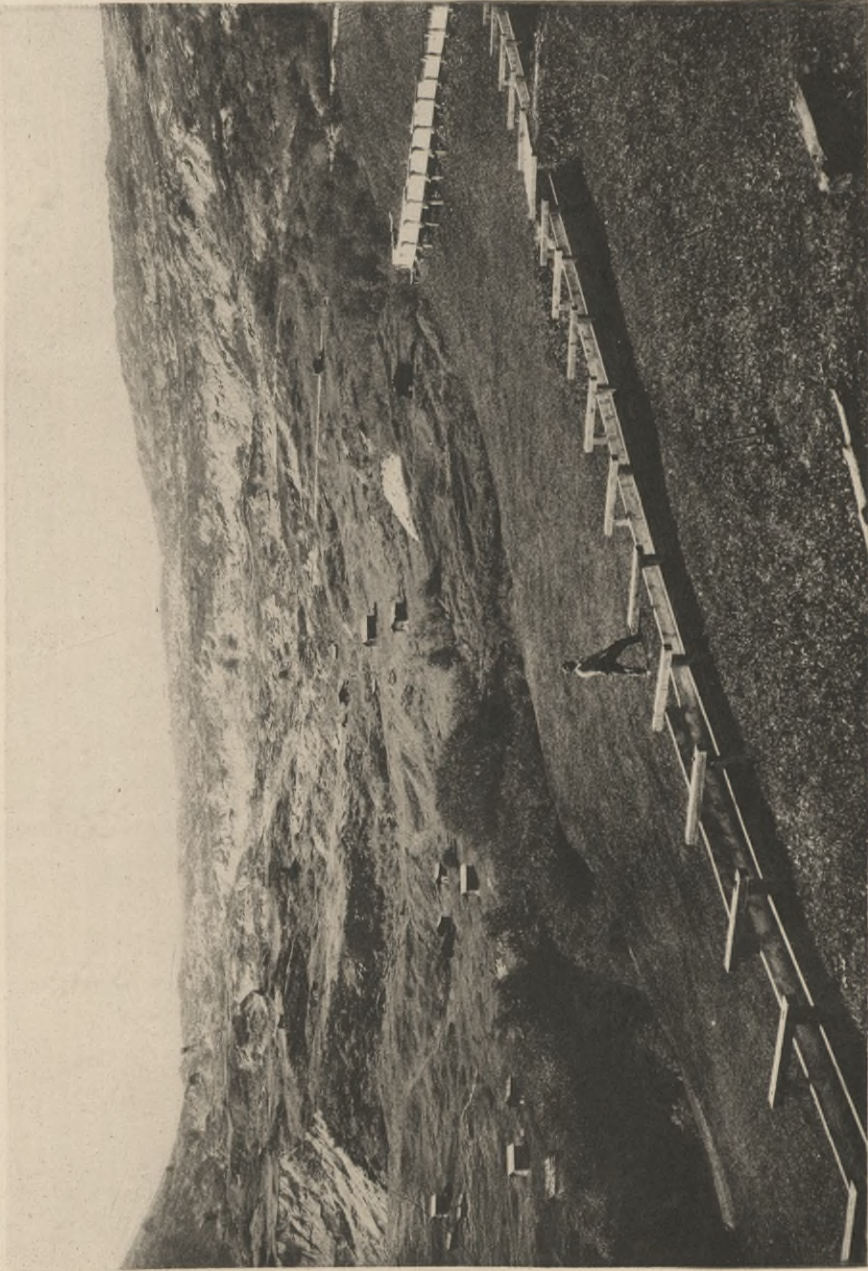
Tafel XVI.

Der wellenförmige Boden, auf dem Bilde Tafel XVI, und die an die Bewegung von Schiffen gemahnenden Stellungen der darauf befindlichen kleinen Gebäude sind ganz geeignet, den Eindruck des Hinuntergleitens zu machen. Bestätigt wird derselbe im Hinblick auf den darüberliegenden Hang mit den Bodenabsitzungen und Rissen, die derselbe zeigt; unverkennbar hat sich die untere Bodenfläche davon abgetrennt und ist in eine tiefere Lage hinuntergesunken. Der Vorgang ist, oder war wenigstens bis vor nicht langer Zeit, eben der, dass der vordere Rand dieser untern Bodenfläche jeweilen abgebrochen und in die Tiefe gesunken und dann durch den nächst hinterliegenden Boden ersetzt worden ist.

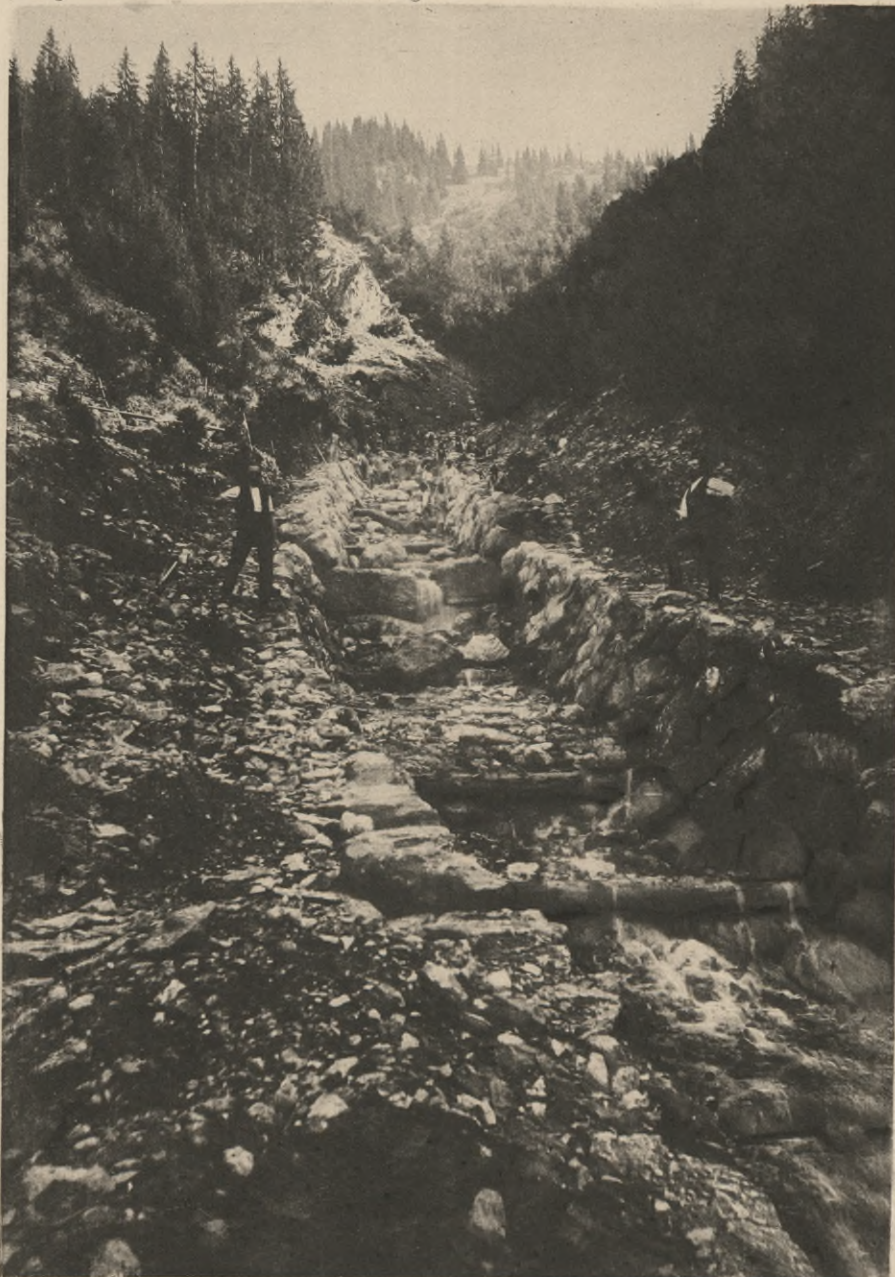
Tafel XLIII.

artigen Stufen, zu bewerkstelligen, wie die Tafeln XLI—XLIV es zeigen. Mit Rücksicht auf die Lawinen allein hätte hier davon vielleicht abgesehen werden können, da eigentliche Lawinen-Verbauungen mit der Verbauung dieses Baches verbunden werden. Aber es gibt überhaupt Fälle, und der vorliegende gehört zu diesen, wo die Anwendung dieses Verbauungsmittels, namentlich wegen grosser Steilheit und des daherigen Bedürfnisses einer grossen Zahl von Sperren, sich als zweckmässig erweist. Dies wird einleuchten schon im Hinblick auf die grossen Kosten, welche durch viele Foundationen veranlasst werden.
