Ueber das Holz als Baumaterial des Wasserbaues

insbesondere

über die Höhenlage der Fäulnisgrenze
des Holzes und seine Dauerhaftigkeit
unter verschiedenen Verhältnissen.

Fritz Richter

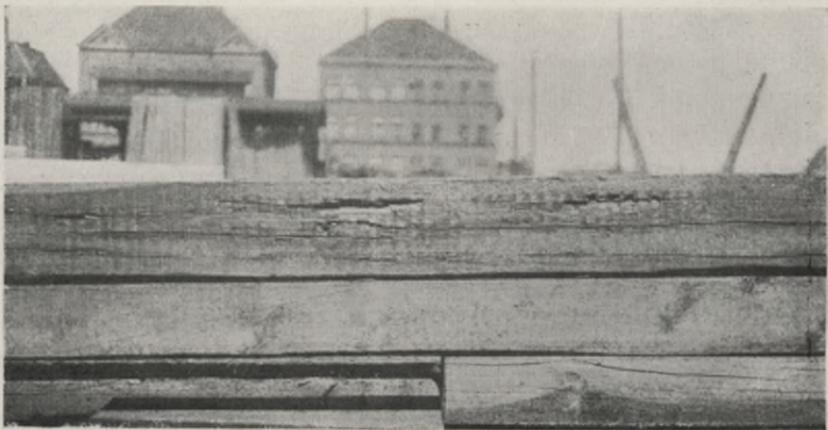
Abb. 2.

wiedergegeben ist, noch nicht bei Bauten verwendet worden, vielmehr sind diese Zerstörungserscheinungen darauf zurückzuführen, daß der Balken während seiner Lager-

zeit auf feuchtem Waldboden starkem Sonnenschein ausgesetzt war, ohne daß für diese nachteiligen äußern Umstände ein Ausgleich durch häufigeres Wenden des Balkens geschaffen worden war. Infolge der einseitigen Austrocknung des Balkens sind dann diese großen Risse entstanden, die ihrerseits der Fäulnis ermöglichten, auf dem Balken festen Fuß zu fassen.

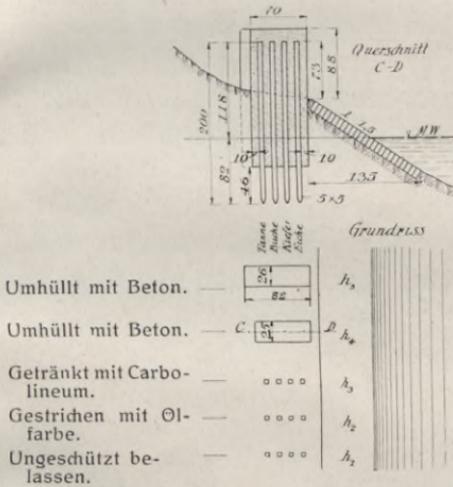
Abb. 3.

Zweck zur Verfügung gestellt hatte. Für die vorliegende Arbeit kommt nur derjenige Teil dieser umfangreichen wissenschaftlichen Versuche in Frage, der Aufschlüsse über das Verhalten des Holzes als Baumaterial des Wasserbaues gibt. Die verschiedenartige Einwirkung von Boden, Grundwasser und Witterung auf Holz, das entweder ungeschützt gelassen war oder mit Ölfarbe gestrichen bzw. mit Carbolineum getränkt wurde, sollte auf dieser Ver-

suchsstrecke demonstriert werden, desgleichen sollten Pfähle, die mit Beton bis unterhalb des Grundwasserspiegels umhüllt waren, einer eingehenden Prüfung unterzogen werden. Die Abbildung 3 zeigt einen Grundriß und einen Querschnitt desjenigen Teiles der Versuchsstrecke, in den die in Frage kommenden Versuchspfähle eingesetzt wurden.

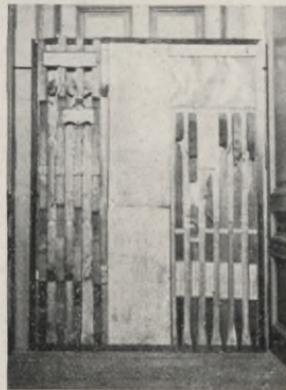
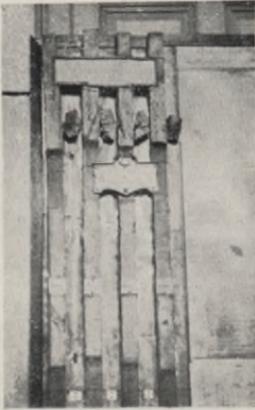
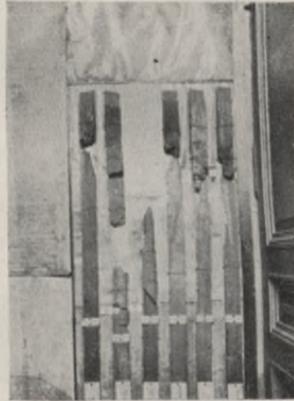
ihrem Betonmantel befreit wurden, zu Ausstellungs- und Unterrichtszwecken auf einer Holztafel befestigt, die vom Verfasser in den drei Abbildungen 4, 5 und 6 wiedergegeben ist.

Im Betonmantel über Wasser ergab die Eiche die größte Festigkeit und zwar 320 kg/qcm, dann folgte die Buche mit 298 kg/qcm. Die Splitterungen der in den Abbildungen 4, 5 und 6 wiedergegebenen Versuchsstücke sind bei einer Bruchprobe entstanden. Die Hölzer sind zweimal eingespannt worden, einmal sind sie in einem Querschnitt 95 cm über Grundwasserstand und weiter 47 cm unter Grundwasserspiegel einer Prüfung unterzogen worden.

Das mit Beton umhüllte Holz zeigte annähernd ein Verhalten wie das Holz unter Wasser. Es war bis oben hin ganz naß; bei einem Druck mit der Hand zeigte sich austretendes Wasser. Auch in der Farbe entsprach es dem Holz unter Wasser; dunkler war das Eichenholz, das im nassen Zustand rötlich braun erscheint. Die Pfähle wurden einer Prüfung auf Bruchfestigkeit unterzogen.

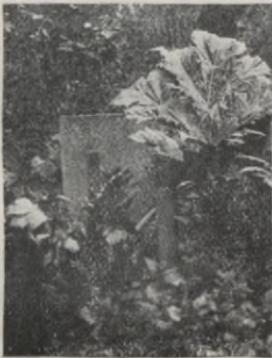
Abb. 7.

wickelt, wie dies aus der photographischen Aufnahme der Abbildung 7 ersichtlich ist; der Boden war mit einer feuchten Laubschicht von 5 bis zu 10 cm Höhe bedeckt. Die Ausgrabung der freistehenden Pfähle sowie die Zerkümmernng des noch vorhandenen Betonklotzes zwecks Freilegung und Entfernung der in diesem eingeschlossenen Versuchspfähle wurde von dem Verfasser mit den erforderlichen Hilfskräften am 9. und 10. Mai des Jahres 1910 vorgenommen.

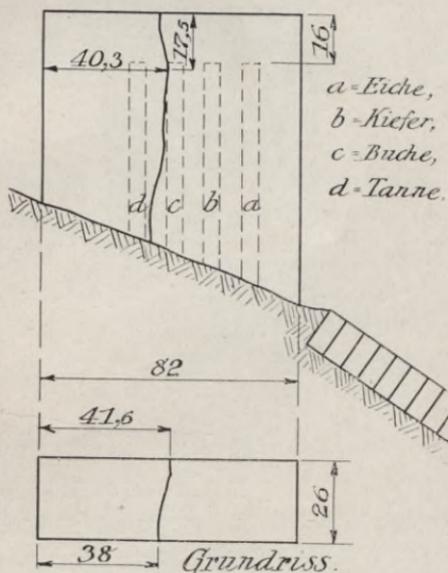
Abb. 8.

Die Ummantelung der Pfähle der Gruppe h₃ zeigte einen Riß der in Abbildung 8 skizzierten Form und Lage. Über die Entstehung dieses Risses entnimmt der Verfasser den Möllerschen Versuchsakten inhaltlich das Nachfolgende: «Am 4. Mai 1897 war die Oker sehr tief abgelassen, sie stand mehr als 2,0 m unter der Oberkante der Ziegelsteinböschung. An diesem Tage zeigten sich in dem Beton, der die Hölzer umhüllte, Risse. Ein kleiner Riß R₁ war 17 cm von der Außenfläche entfernt, ein zweiter 38 cm von der Binnenkante (siehe Abb. 9!)»

Von den beiden Rissen R_1 und R_2 hatte augenscheinlich nur R_2 im Laufe der Zeit größere Dimensionen angenommen, während R_1 vor der Zertrümmerung des Betonkörpers von dem Verfasser nicht mehr festgestellt wurde. Der Riß R_2 hatte sich während der 13 Jahre, die seit seinem ersten Auftreten verflossen waren, beträchtlich vergrößert, sodaß er, wie Abbildung 8

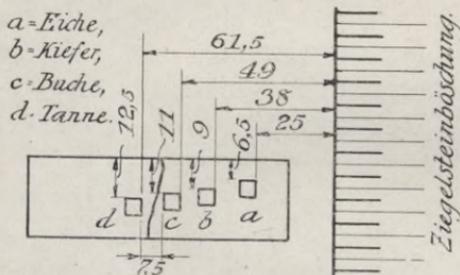
Abb. 10

bis zu dem Tannenpfahl betrug zudem nach an Ort und Stelle von dem Verfasser vorgenommenen Messungen, wie sie Abbildung 10 wiedergibt, nur $7\frac{1}{2}$ cm. Jedenfalls zeigten die von dem Beton umhüllten Pfähle aus Buchen- und Tannenholz an ihren oberen

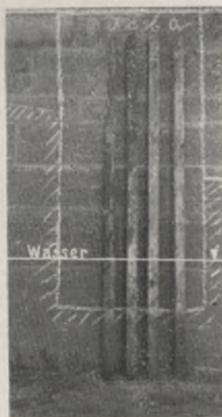
Abb. 12.

Fäulnis stark angegriffen, sodaß nahezu die Hälfte des Pfahlquerschnittes vollständig vernichtet ist; es ist dabei bemerkenswert, daß diese Zerstörungsvorgänge an derjenigen Seite des Pfahles erfolgt sind, die dem Riß zugewandt ist. Unter Grundwasser erscheint der Pfahl in- und außerhalb der Betonumhüllung durchaus gesund und gut erhalten.

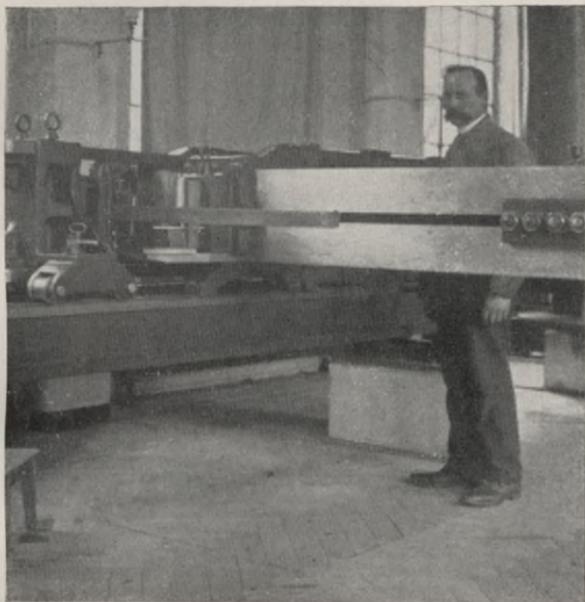
Abb. 13.

Um den Gang der Maschine auf einen eventuell zu berücksichtigenden Fehler zu untersuchen, führte der Verfasser

mit Herrn Betriebsingenieur Geutebrück zusammen am 16. Juni 1910 an der Maschine, die seit Ausführung der Versuche nicht verstellt worden war, eine Prüfung derselben durch unter Benutzung der an ihr sich befindenden Controllwage.

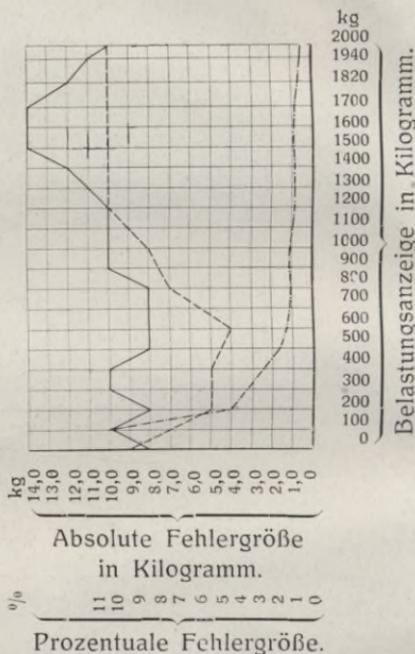
Abb. 15.

Die Beobachtungen bei der Belastung der Maschine sind in Abbildung 15 in Form von Diagrammen aufgetragen, und zwar bringt die eine Kurve die absolute Fehlergröße, die andere die prozentuale Fehlergröße zur Darstellung. Auf der Abzissenachse sind die an der Skala des Wagebalkens abgelesenen Belastungen in kg aufgetragen, während auf der Ordinatenachse die absolute Fehlergröße in kg bzw. die prozentuale Fehlergröße in % verzeichnet sind.

Es ergibt sich aus den Diagrammen, daß die Maschine von vornherein einen Fehler zeigte, welcher, um das Gleichgewicht herzustellen, durch eine entsprechende Mehrbelastung der Kontrollwage aufgehoben werden mußte. Es wurden bis zu einer Belastungsanzeige von 2000 kg 21 bzw. 20 Punkte

der Kurven für den absoluten oder prozentualen Fehler bestimmt. Alsdann wurden bei der Entlastung der Maschine rückwärts von neuem 12 Punkte des Diagramms für die absolute Fehlergröße festgelegt.

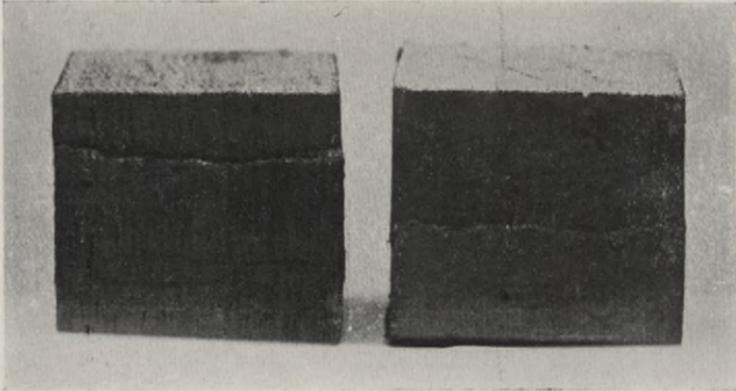
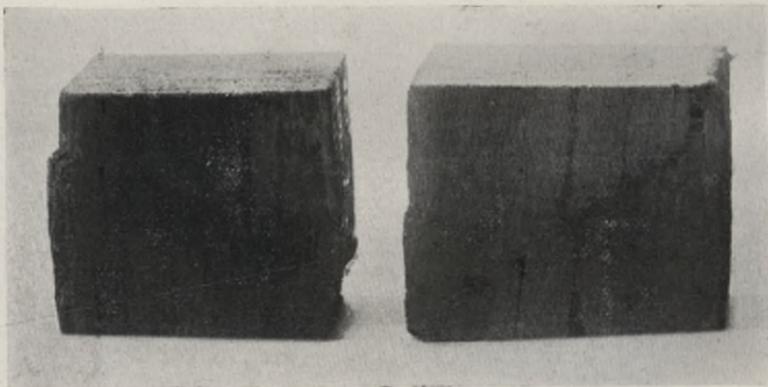
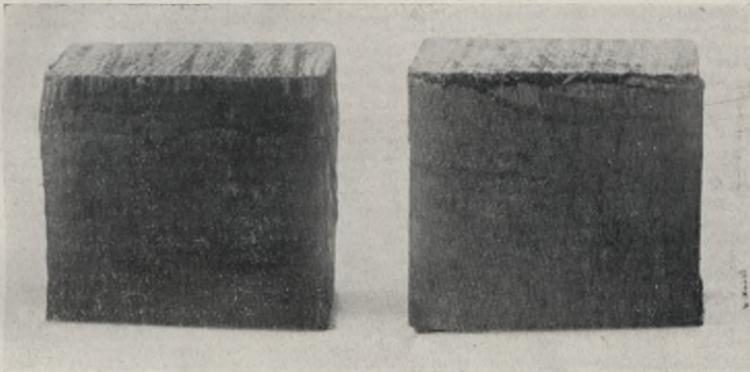
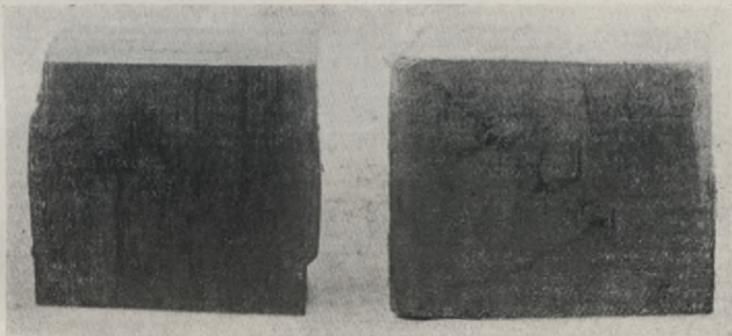
Abb. 21.

In den Abbildungen 21 bis 24 sind die Druckwürfel, welche für die Versuche 22 und 24 Verwendung gefunden haben, nach photographischen Aufnahmen wiedergegeben. Da dem Verfasser die hierfür erforderlichen Vorrichtungen und Apparate nicht in ausreichendem Maße zur Verfügung standen, wurden die Bilder in einer photographischen Kunstanstalt nach seinen Angaben hergestellt. Der in den Abbildungen 21 bis 24 von allen Seiten abgebildete Druckwürfel des Versuches 24 zeigt eine deutlich sichtbare Gleitfläche, die augenscheinlich glatt

von der einen Seite des Würfels bis zur gegenüberliegenden hindurchgeht, so daß dadurch das oberhalb der Gleitfläche liegende Stück des Würfels gegen den unteren Teil versetzt erscheint. Interessant ist die deutlich erkennbare Biegung der einzelnen Fasern im Verlauf der Gleitfläche. Der Druckkörper des Versuches 22, welcher in den Abbildungen 21 bis 24 ebenfalls dargestellt ist, zeigt auch eine Gleitfläche, die bei ihm jedoch von einer Kante des einen Würfelauflegers nach der schräg gegenüberliegenden Kante des andern Auflegers verläuft. In Abbildung 21 und 22 ist neben dieser quer über den Würfel

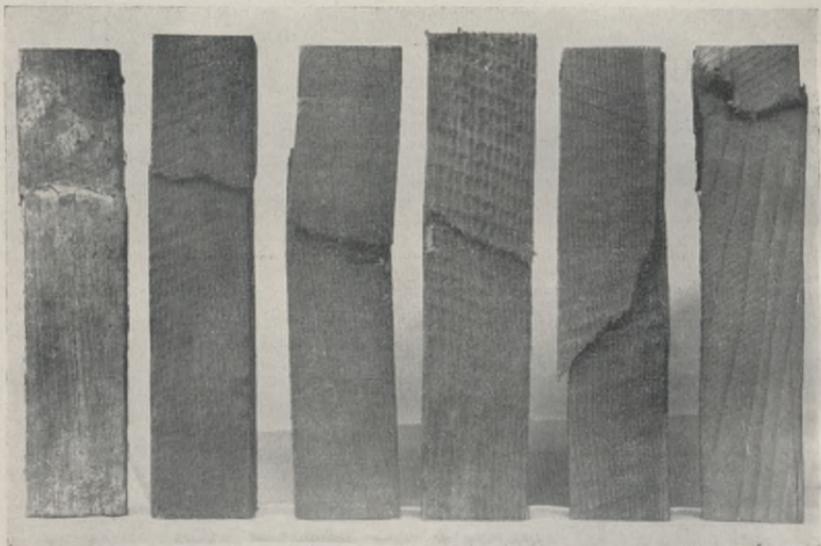
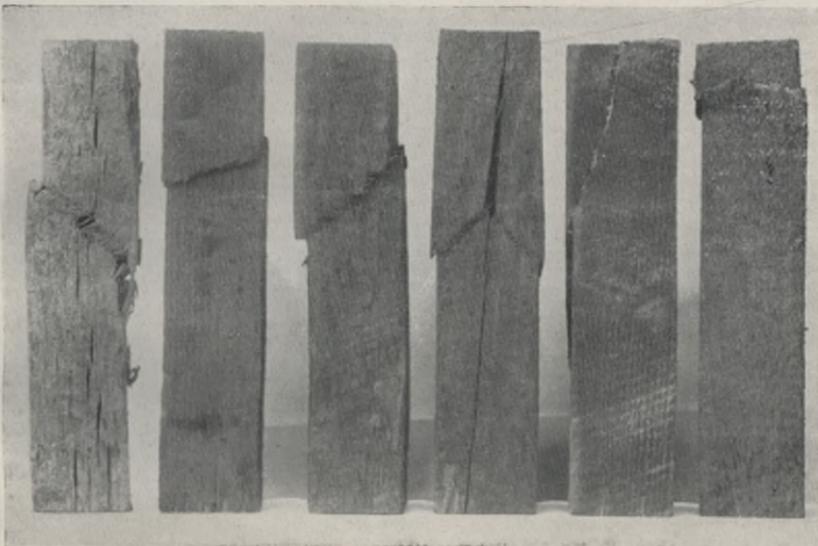
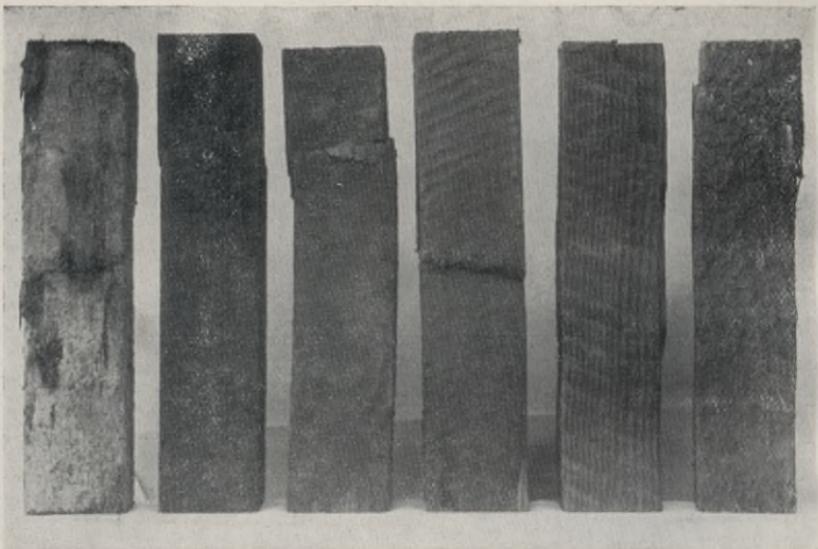
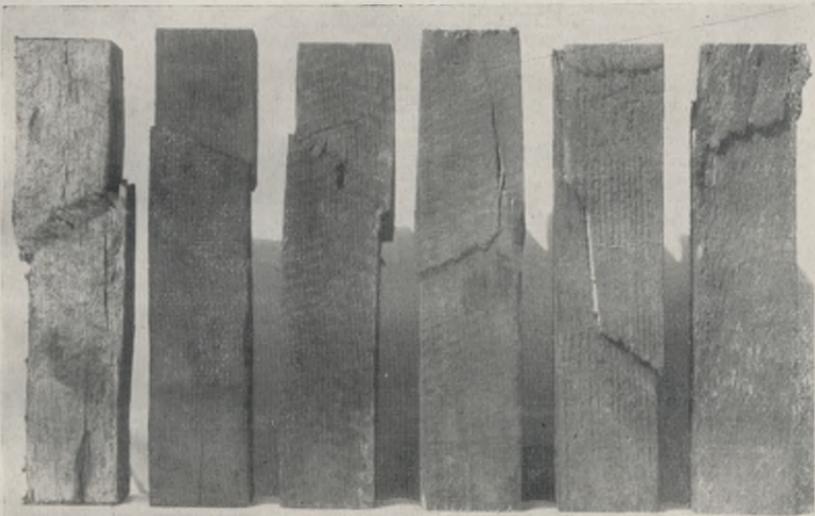
Abb. 25.

Der bei Versuch 1 zerstörte Druckstab zeigt eine deutliche Gleitfläche, welche, wie aus Abbildung 25 und 27 ersichtlich, sich nahezu horizontal durch den ganzen Pfahl hindurch fortsetzt. Die bei Versuch 11 erzielte Stauchfläche ist flacher geneigt als die soeben beschriebene. Dagegen zeigt die Gleitfläche des bei Versuch 19 verwandten Druckstabes eine treppenähnliche Form, die durch eine Unterbrechung der Gleitfläche in der Mitte und deren Fortsetzung unter dem annähernd gleichen

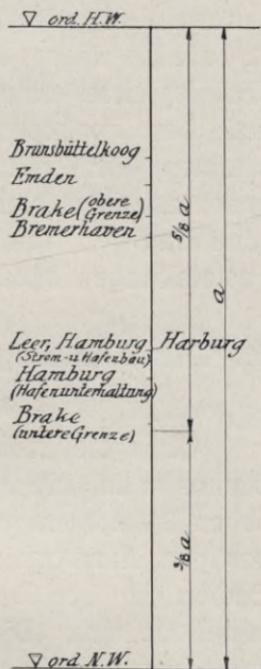
Abb. 29.

Als Fäulnisgrenze wird dort der untere Drittelpunkt der Ebbe- und Flutdifferenz angenommen; die Hamburger Annahme ist demnach ungünstiger, als die eben gemachte Feststellung es als erforderlich erscheinen läßt. Übereinstimmend hiermit wurde dem Verfasser denn auch von der Hamburger Wasserbauverwaltung mitgeteilt, daß nach den dortigen Erfahrungen ebenfalls diese Annahme zu ungünstig sei und daß die Fäulnisgrenze wohl etwa auf Mittelwasser läge. — Mag es nach den Feststellungen des Verfassers auch bedenklich erscheinen, die Mittelwasserordinate als Fäulnisgrenze anzunehmen, so bleibt eine erfreuliche weitgehende Übereinstimmung der Hamburger Vorschriften mit den hier gemachten Feststellungen doch immerhin bestehen.
