Gefährdung und Erhaltung geschichtlicher Bauten

ADOLF ZELLER

Königl. Regierungsbaumeister, Privatdozent für Baugeschichte und Stillehre
an der Technischen Hochschule zu Darmstadt.

Mit 35 Abbildungen im Texte.

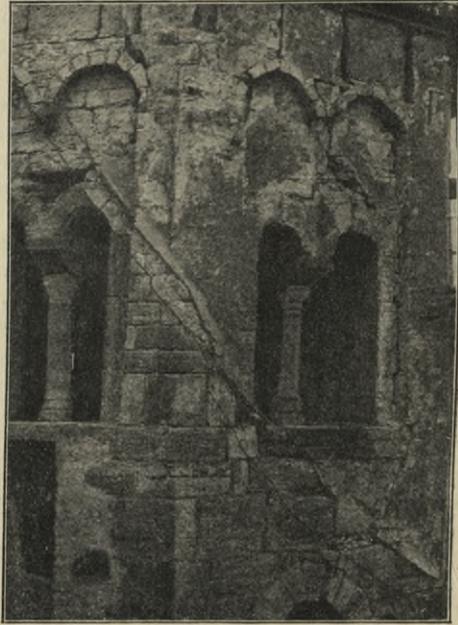
Abb. 1. *Wimpfen. Südlicher Westturm vor dem Abbruch.*

So fand Verfasser gelegentlich der Wiederherstellung der Stiftskirche zu Wimpfen die beiden Westtürme aus frühromanischer Zeit in bedenklichem Zustande.*) (Abb. 1.)**) Beide hingen stark über, der südliche 27 cm, der nördliche hatte sichtbares Mauerwerk, das einen sehr minderwertigen Eindruck machte, während der südliche Nachbar, verputzt, zwar Risse zeigte, sonst indessen weniger bedenklich schien als der nördliche Turm. Bei Abschlagen des Putzes zeigte sich aber eine tiefgehende Zerstörung des gesamten Mauerwerkes, so daß nichts übrig blieb, als den Turm bis zur Sohlbank des untersten Achteck-

geschosses niederzulegen. Durch ungeschicktes Einziehen eines Glockenstuhles im 18. oder Anfang des 19. Jahrhunderts in das Turmmauerwerk und die dadurch bedingte stete Erschütterung beim Läuten der Glocken war der spröde Kalkstein der Mauern fast vollständig in kleine Bruchstücke verwandelt worden, insbesondere alle gedrückten Bauteile; die Entlastungsbögen der Fenster-

öffnungen, die Lisenen und die Bogenfriese zerfielen beim Berühren mit der bloßen Hand. Auch hier war durch die minderwertige Art der Unterhaltung, durch das Verschmieren aller Putzrisse, das Ueberputzen auf mangelhaft abgeschlagenen schadhafte Putz die Schädigung der Mauer durch die ungünstige Beanspruchung unbemerkt geblieben und so der Zeitpunkt versäumt, an dem eine

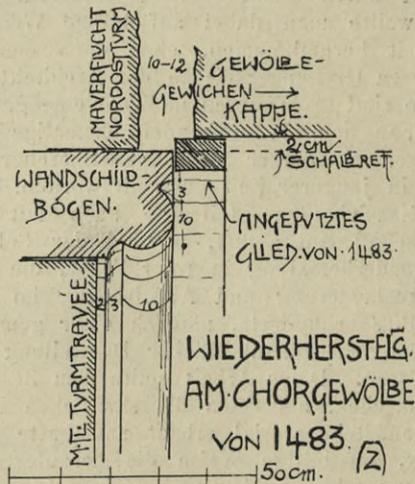
Abb. 2.

Stiftskirche Wimpfen. Geputzter Riß mit Vorlage von 1483.
(Nach Zeller, Stiftskirche zn Wimpfen. Fig. 84.)

Etwas Ähnliches begegnet uns in einem noch älteren Abschnitt der Baugeschichte der Stiftskirche. Diese war im Innern Ende des 15. Jahrhunderts recht unscheinbar geworden. Namentlich im Chor waren so starke Verschiebungen in den schweren Bruchsteingewölben eingetreten, daß sich starke, bis zu 10 und 12^{cm} breite Risse zwischen Turmwand und Gewölbekappe gebildet hatten. Der Spalt war sogar von unten zu sehen, weshalb die Alten zu einem billigen Auskunftsmittel griffen und einfach an der Wand eine rechteckige Vorlage unterputzten und diese gleich den übrigen Hausteilen rot

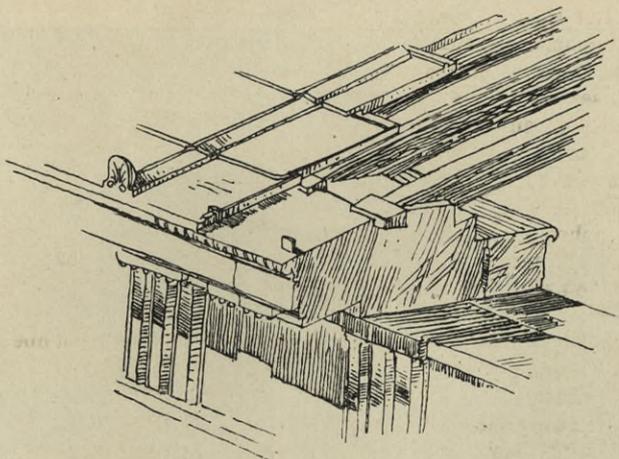
Abb. 4. *Aegina. Tempeldach und Kranzgesims.*
(Nach Durm. H. d. A. II. 1. S. 104 oben).

Was die Antike anbetrifft, so geben fast alle Tempel noch mehr oder minder interessante Aufschlüsse über die sorgfältige Behandlung des Wasserablaufes vom Dach und des Schutzes der oberen Mauer (Abb. 4). Die ausgezeichnete Deckung durch Planziegel mit Gratdeckungen, daneben wohl aber auch mit den heute noch im Süden beliebten doppelten Hohlziegeln war für den Wasserablauf durch das Verteilen der Flüssigkeit in einzelne Kanäle außerordentlich günstig und trug sehr dazu bei,

das Uberschwemmen der Dachfläche, wie man es bei starken Regengüssen bei Schiefedächern z. B. beobachten kann, zu verhindern. Dieses Verfahren im Verein mit der sorgfältig abgedeckten oberen Mauer hat die Denkmale vor allem in unsere Zeit hinübergerettet.

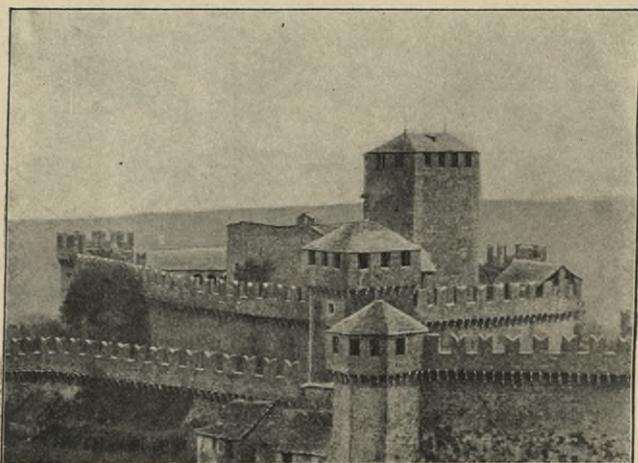
Abb. 5.

Bellinzona. Castel mezzo. Eindeckung der flachen Dächer mit Granitplatten.

Bei Wiederherstellungen, z. B. an den Schlössern zu Bellinzona, hat man denn auch in ganz richtiger Erwägung für die neuen flachen Schutzdächer der Wohnbauten die einheimische alte Deckung wieder zu Ehren kommen lassen und deckte mit dünnen Granitplatten, 3 bis 5^{cm} stark (Piodi genannt), die durch ihr großes Eigengewicht sehr sturmsicher sind (Abb. 5).

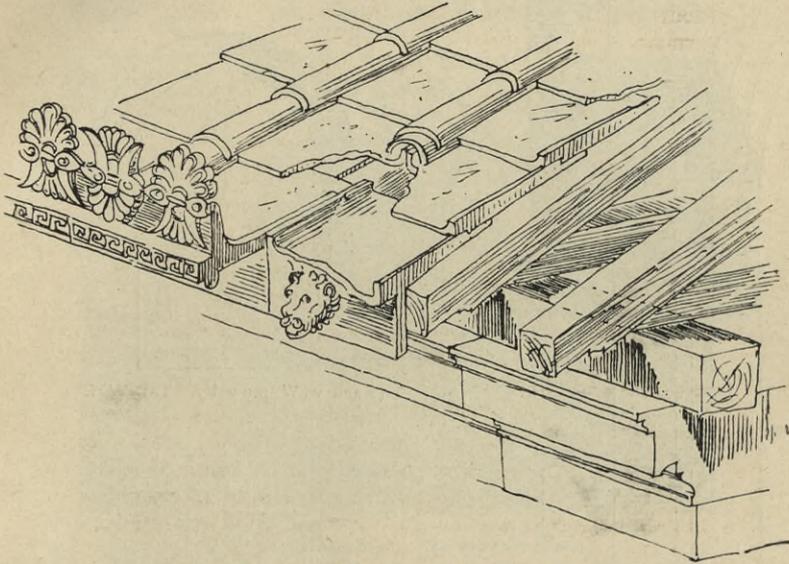
Abb. 6. *Etruskisches Tempeldach.*
(Nach Durm. H. d. A. II. 2. Fig. 50. S 57.)

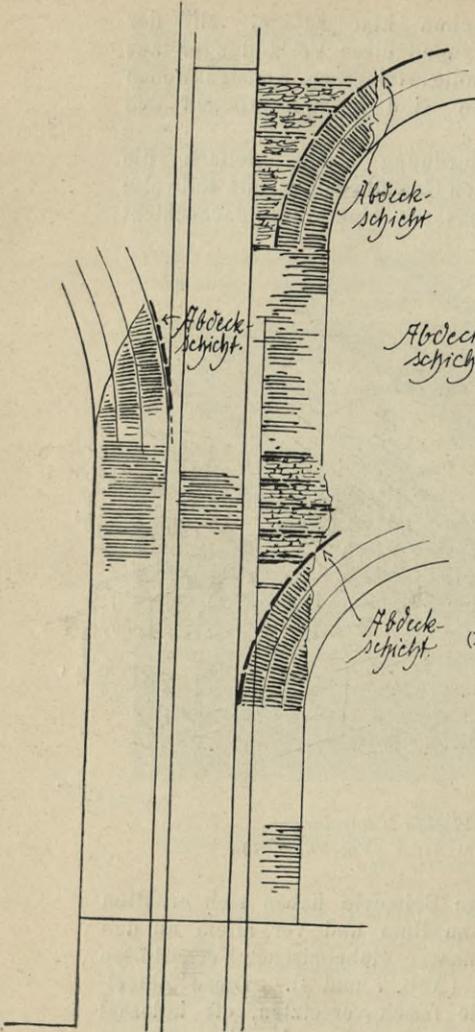
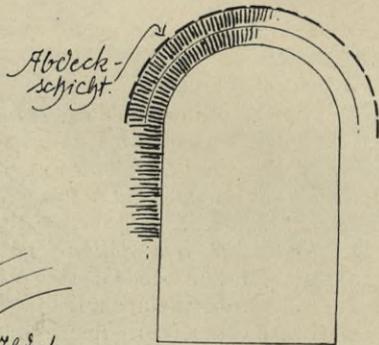
Abb. 8. Basilika zu Trier.
(Nach v. Wilmsowsky Taf VII.)

Abdeckschichten von Bogenrücken.

(Nach v. Wilmsowsky. Taf. VIII.)

abgedeckt sind. Derartige Beispiele haben sich erhalten in der Maxentiusbasilika zu Rom und vor allem an den Bauten zu Trier, die für unsere einheimischen Verhältnisse besonders lehrreich sind (Abb. 7 und 8). Diese Ziegelschicht sollte offenbar die frisch versetzten, oft kolossal großen Bogen vor dem Ausschwemmen des Fugenmörtels durch gelegentliche Regengüsse schützen und muß als ein sehr geistvolles Mittel bezeichnet werden, um diese Bogen

bis zu ihrer vollständigen Uebermauerung, die bei den großen Spannweiten viel Zeit kostete, vor Schaden zu bewahren (Abb. 7). Einen dekorativen Zweck hatten diese Abdeckungen nicht, da ja die Wände später vollständig inkrustiert oder überputzt wurden.

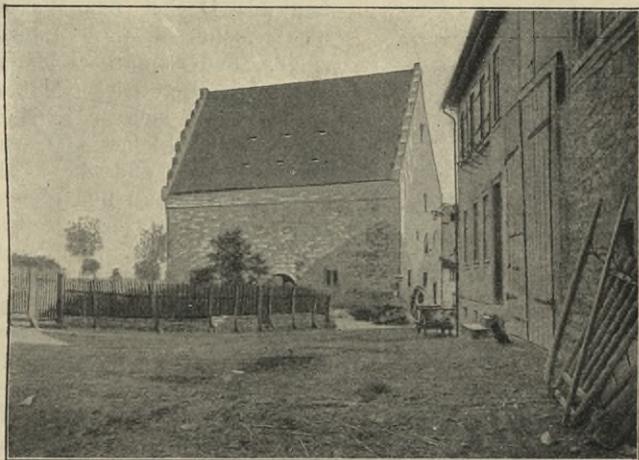
Abb. 9. *Wimpfen. Steinernes Haus.*
Seitliche Rinne mit Abfluß nach der Talseite (links).

bringt. Es braucht an dieser Stelle das außerordentlich geschickt erdachte Entwässerungssystem der großen Kirchenbauten nicht eingehender behandelt zu werden, es ist ja allgemein mit seinem Apparat an Wasserspeiern, begehbaren Hauptgesimsrinnen usw. hinlänglich bekannt. Indessen sei eine besonders eigenartige Konstruktion nicht unerwähnt, die im allgemeinen nicht sehr häufig ist und sich z. B. am steinernen Hause in Wimpfen, einem spät-romanischen Gebäude, schön erhalten hat (Abb. 9).

Das Wasser läuft nämlich hier von dem hohen Satteldach in eine längsseitige Steinrinne, die aber nicht etwa durch Konsolen vorgelagert ist, sondern auf einem äußeren Mauerabsatz ruht und mit Neigung das Dachwasser nach der stark abfallenden Bergseite mit einem

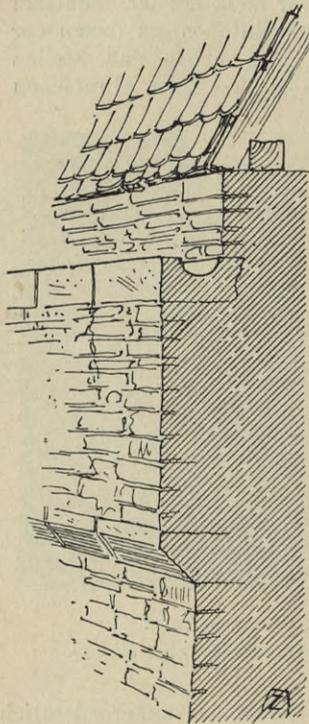
Abb. 10.

Wimpen. Steinernes Haus.
Seitliche Rinne.

auskragenden Wasserspeier auswirft (Abb. 10). Die Konstruktion hat sich vorzüglich bewährt, und es ist sehr zu bedauern, daß bei einem Umbau des Daches das Wasser nicht mehr in diese Längsrinne, sondern darüber hinaus geleitet wurde. Dieser Mauerabsatz findet sich an Kirchen wieder als kleine steinerne Dremmelwand und dient als massiver Abschluß und gleichzeitig als Auflager für die Dachbalken und ist durch seine über die Rinne höher geführte Lage auch sehr geeignet, das Holzwerk vor den Einwirkungen der Nässe zu schützen, selbst, wenn durch einen unglücklichen Zufall die Rinne sich verstopft und das Wasser schlecht abläuft. Diese sinnreiche Idee der offenen sichtbaren und begehbaren Rinne zeigt z. B. der frühgotische Chor der Stiftskirche in Wimpen schon in seiner ersten Anlage, also noch aus dem letzten Viertel des 13. Jahrhunderts erhalten (Abb. 11).

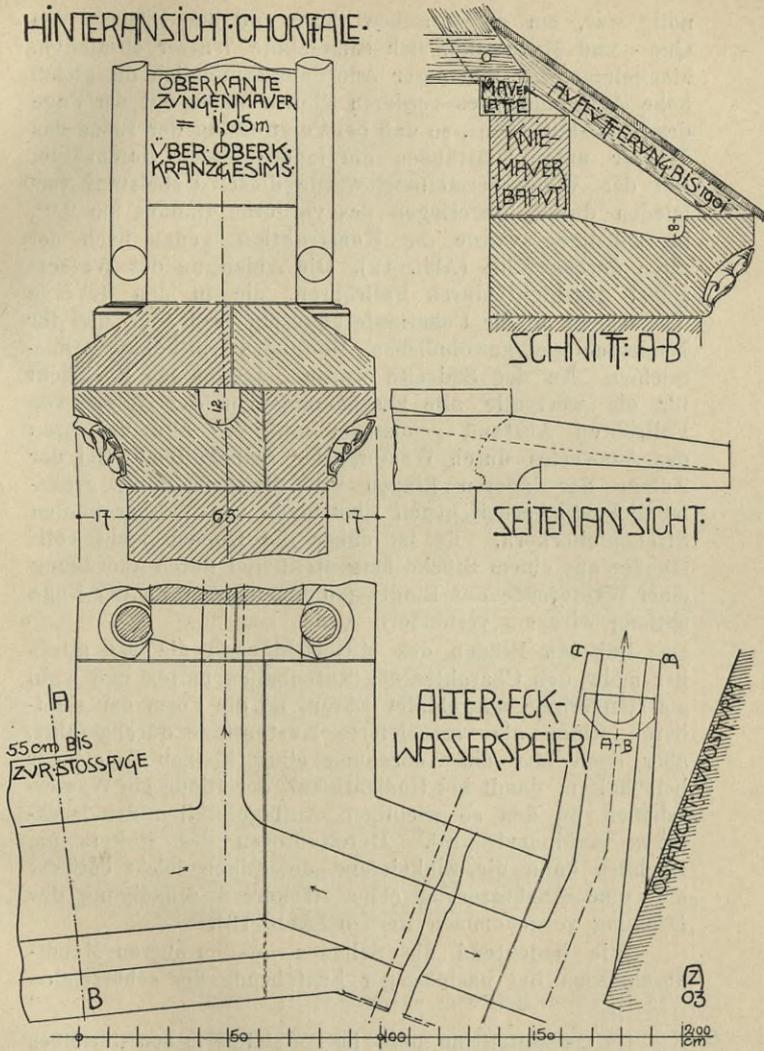
Abb. 11. Wimpfen. Stiftskirche St. Peter. Begehbare Rinne am Chor.
(Nach Zeller, Stiftskirche. Abb. 91.)

Das Wasser floß aus dieser mit 8^{cm} nach vorn geneigten und eingearbeiteten Rinne durch Kanäle mitten durch die Strebepeileraufsätze in die Wasserspeier und an der Turmecke speziell noch besonders durch einen Ausguß, der hier

nötig war, um das zwischen Turm und den Dächern von Quer- und Mittelschiff sich sammelnde Wasser abzuleiten. Mangelhaft war an dieser Anordnung lediglich die gleich hohe Anordnung des vorderen Rinnenrandes mit der Fuge des Kniemäuerchens, so daß bei Verstopfung der Rinne das Wasser unter Umständen die innere Mauer durchnäßte. Bei der Wiederherstellung wurde dieser Uebelstand vermieden durch Tieferlegen des vorderen Randes um 2^{cm}, im sonstigen wurde die Konstruktion genau nach der alten durchgeführt (Abb. 12). Die Ableitung des Wassers selbst geschieht durch Fallröhren, die in den äußeren Turmecken an die Ueberläufe angeschlossen sind, und für Niederschläge gewöhnlichen Umfanges vollkommen ausreichen. An der Südseite wurde indessen aus Rücksicht für die wertvolle alte Erscheinung von der Anlage von Fallröhren Abstand genommen und das alte Verfahren des Auswurfes durch Wasserspeier beibehalten. Bei der Anlage der inneren Rinnen war maßgebend die größtmögliche Sicherheit gegen Eindringen von Wasser in den Strebepfeilerkern. Es ist daher die Rinnenschicht vollständig aus einem Stücke hergestellt und durch Anordnung einer Wassernase das Eindringen von Wasser an der Fuge entlang wirksam verhindert.

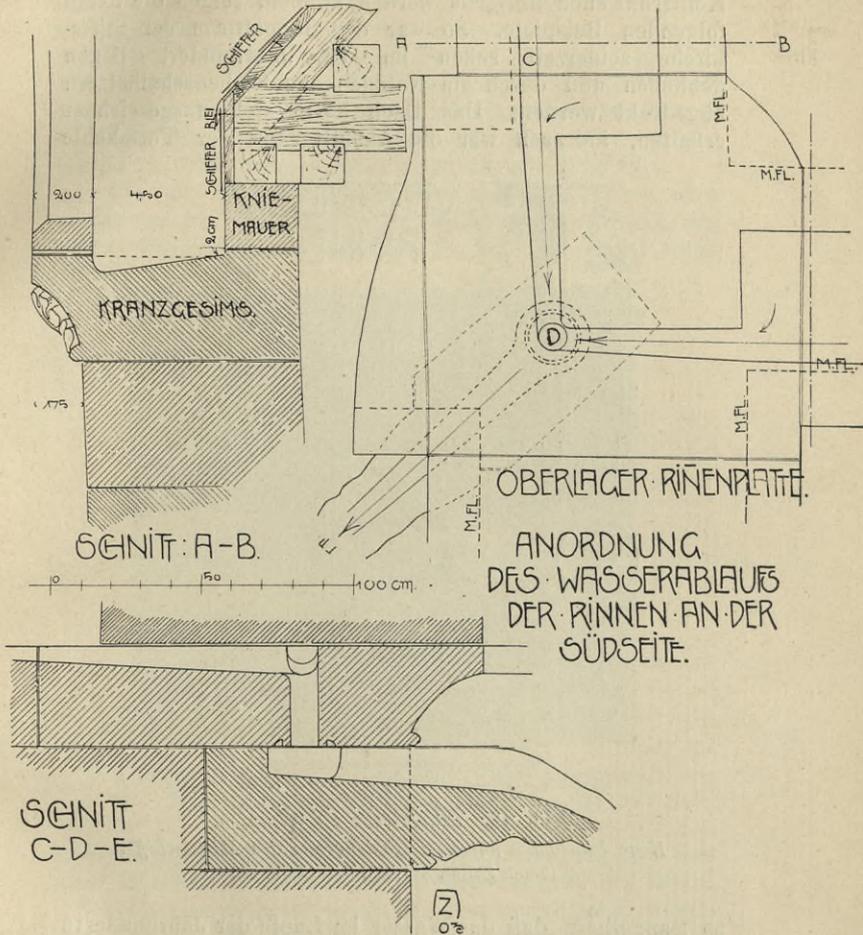
Abb. 12. Stiftskirche zu Wimpfen i. Tal.

Wiederherstellung der begehbaren Rinnen am Chor und Querhaus und Wasserdurchlaß im Strebepfeiler.

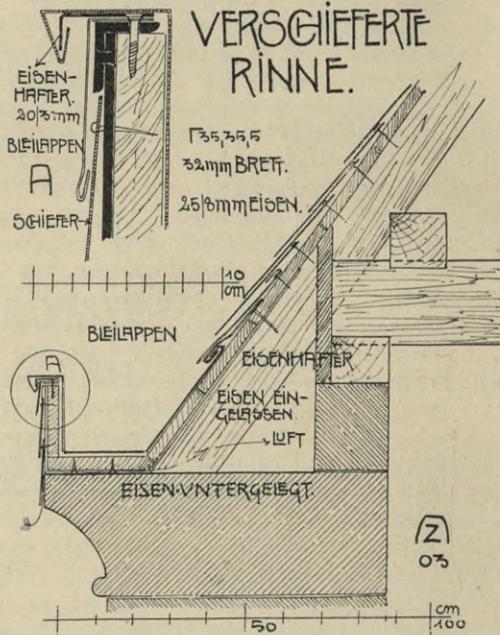
Abb. 13. Stiftskirche zu Wimpfen.
Neue begehbare hölzerne Kastenrinne des Mittelschiffs.
(Nach Zeller, Stiftskirche. Abb. 93.)

Bei den Rinnen des Mittelschiffes,*) die von alters her mehr den Charakter des Notbehelfes hatten und wohl als Hängerinne ausgebildet waren, ist die Form der sichtbaren Rinne als verschieferte Kastenrinne durchgeführt, aber auch hier die Anordnung einer kleinen Kniemauer beibehalten, damit bei Undichtigkeit der Rinne ein Wasserschaden an den so wichtigen Auflagerstellen des Dachfußes verhindert wird. Durch Lösen des Hafters am Dachfuß kann die Zinkeinlage der Rinne leicht entfernt und eine Ausbesserung ohne stärkere Beschädigung der Deckung vorgenommen werden (Abb. 13).

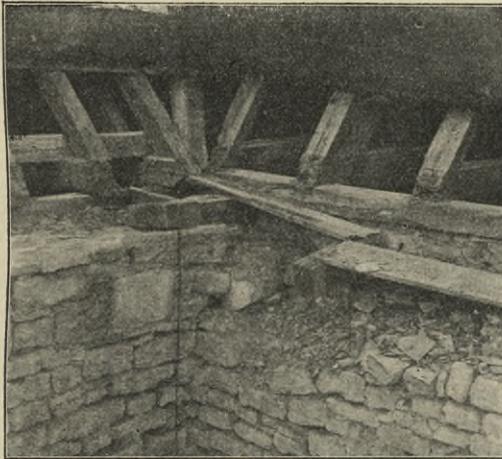
Abb. 14. *Stiftskirche zu Wimpfen i. Tal; Südostturm.
Ausgeschwemmtes und versacktes Mauerwerk.*

Konstruktionen übrigens werden können, zeigen die nachfolgenden Beispiele. So war der Südostturm der Stiftskirche seinerzeit schon im 13. Jahrhundert liegen geblieben und durch ein Notdach aus Eichenschälhölzern abgedeckt worden. Das Dach hatte sich ausgezeichnet erhalten, indessen war die Ausfütterung der Turmkehle

so mangelhaft, daß das Wasser im Laufe der Jahrhunderte die ganze Mauer bis auf $1\frac{1}{2}$ m Tiefe vollständig ausgelaugt hatte, so daß der Mörtel fehlte und die Steine sich versackten (Abb. 14). Dieser Uebelstand war um so nachteiliger, als die benachbarten Gewölbekappen namentlich in ihren tiefsten Punkten auf dem Rücken einen Teil

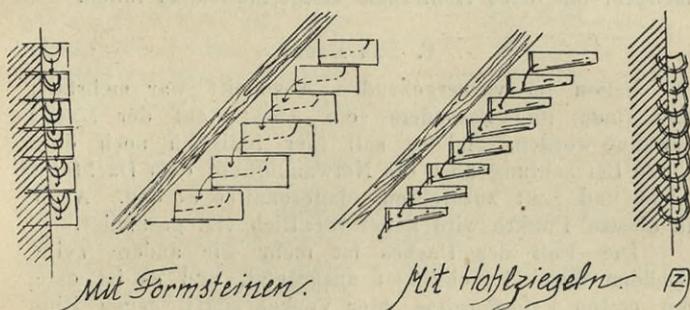
Abb. 15.

Abfangen des Wassers durch staffelförmig angeordnete Rinne-
steine. Vorschlag des Verfassers.

Wassers auf höchst unangenehme Weise merken. Durch die Anlage von Aufschieblingen waren wohl Mitte des 19. Jahrhunderts gelegentlich der ersten Wiederherstellung die damals jedenfalls schon sehr undichten Kranzgesimsplatten überdeckt, und statt gründlich auszubessern, war auf diese Weise der vorhandene Schaden sparsam verdeckt worden. Diese gebrochenen Dachfüße sind aber infolge der Bruchstelle der Dachfläche stets undicht, und das Wasser dringt bei heftigen Regengüssen und starkem Winde einfach in die Hohlräume unter den Aufschieblingen hinein und von da natürlich in die Mauern. Im

Verlaufe der Zeit waren diese Chormauern alle auf beträchtliche Tiefe vollständig im Innern ausgehöhlt, wozu der Umstand noch günstig mitwirkte, daß sie lediglich aus einer äußeren und einer inneren Werksteinhaut bestanden und das Innere der Mauer nur mit Bruchstücken von Sandstein und Bruchstein mit Mörtelverguß sehr mangelhaft, teilweise sogar mit Hohlräumen, wie durchschnittlich die gotischen Mauern, ausgefüllt war. Beim Aufsetzen der Chorfüße und dem damit zusammenhängenden Aufdecken der obersten Werksteinschicht der Mauer kam zutage, daß diese auf sechs bis acht Schichten Tiefe einfach ohne jeglichen Mörtelverband

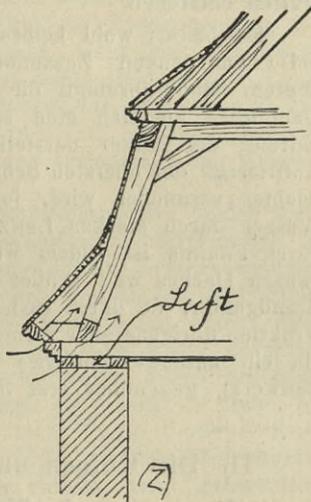
Abb. 16.
Realschule zu Wimpfen.
Dachfuß. (Ehemaliges Dominikanerkloster.)

hundreds, zeigt noch das damals sehr beliebte und auch für moderne Zwecke sehr empfehlenswerte Mansardendach nach deutscher Art und mit liegendem Stuhle. Zur Verankerung des Dachfußes liegen zwei starke parallele Balken auf der Mauer auf, auf die sowohl die Binder als die Leersparren aufgekämmt und hierdurch sehr stabil gelagert sind (Abb. 16). Diese so nachahmenswerte Konstruktion ist nur in den Dachbindern und in diesen auch nur in den Stuhlsäulen in Eichenholz, sonst aber in Tannenholz durchgeführt und hat sich sehr gut an allen Luft und Licht zugänglichen Stellen erhalten. Ueberall war hierfür am Dachfuß der Zwischenraum offen gelassen oder wenigstens gegen den Eintritt von Vögeln nur mit schräg gestellten losen Dachziegeln ohne Mörtelverbindung zugestellt worden. In jüngerer Zeit wurde dieser Dachraum indessen zum Trocknen von Tabakblättern verwandt und infolgedessen einer Belastung ausgesetzt, der er nicht gewachsen war. Besonders verhängnisvoll war dies für den Dachfuß, denn die Gefache zwischen den zwei Auflagerbalken dienten gar bald als sehr willkommene Schuttwinkel, in denen das von den Tabakblättern herabträufelnde Wasser nicht verdunsten konnte und infolgedessen das Holzwerk angriff. An anderen Stellen hatte man die Zwischenräume der Sparrenfüße vermauert, so daß die Luftzufuhr abgesperrt war. Hier sind in kurzer Zeit die Balken sämtlich total verfault. Ebenso die eichenen Mauerlatten, die an zwei Seiten eingemauert, besonders ungünstig liegen und durchaus luftzuzugänglich sein müssen.

Es empfiehlt sich, die Dachfüße offen zu lassen. Schutz gegen Flugfeuer gewährt das Glatthobeln, und zwischen die Sparren eingesetzte Gitter schützen vor Vögeln, die gefährlich werden, sobald sie nisten und eine Masse Stroh, Federn und Unrat hier verstreuen, die zur Fäulnis des Holzes beitragen können. Vor allem muß aber der Dachfuß peinlich sauber gehalten werden, und es ist Sorge zu tragen, daß bei Ausbesserungen hier keine Schuttstätten entstehen.

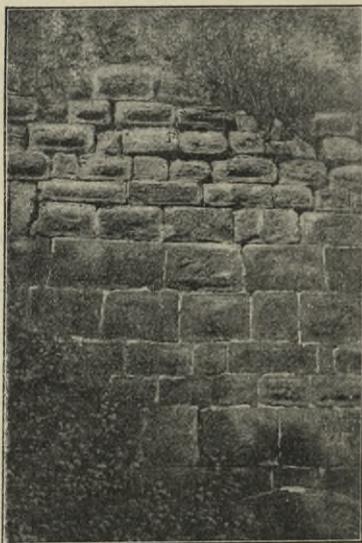
Abb. 17. *Burg Steinsberg bei Sinsheim.*
Mauerteil über dem Tore mit ausgewaschenen Fugen.

Diese starke Anlage ist aus sehr hartem Sandsteinmaterial mit sog. Preßfugen gebaut, deren Stärke nur 3 bis 5^{mm} beträgt. Am Tore sind die obersten Steinlagen an allen Kanten nach der Wegschwemmung des Mörtels derart verwittert, daß man es nicht mehr für möglich hält, daß einst hier ein enger Fugenverband gewesen ist (Abb. 17). Die Mörtellagen sind bis auf größere

Tiefen herausgeschwemmt, während auf der Mauerkrone der lose Mörtelsand durch den überwuchernden Pflanzenwuchs einigermaßen gehalten wird.

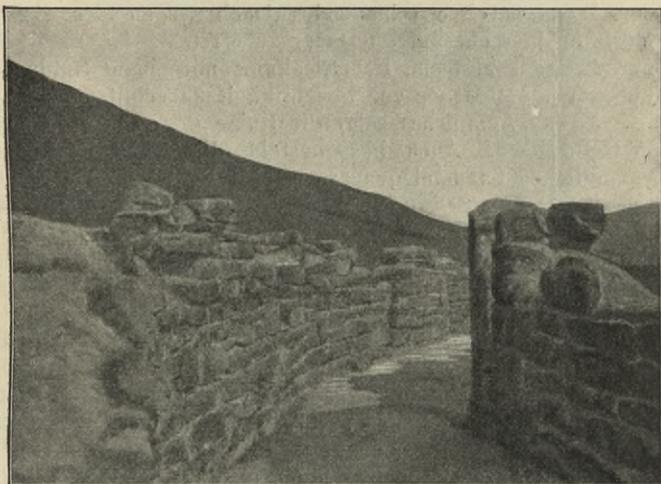
Abb. 18.

Burg Stolzeneck am Neckar. Oberer Wehgang der Schildmauer.

So liegt die gewaltige Schildmauer der Burg Stolzeneck am Neckar samt ihrem oberem Weh gange durchaus offen den Einflüssen der Witterung ausgesetzt da. Dieser Wehgang ist jetzt mit einer Asphalt- oder Zementschicht abgedeckt, indessen an den Anschlüssen der aufgehenden Zinnenmauer undicht, so daß der Pflanzenwuchs durchdringt (Abb. 18). Außerdem zeigen die unterhalb dieses Ganges liegenden äußeren Mauerteile deutlich noch die ausgewaschenen Fugen, so daß naturgemäß die

Abdeckung des Ganges nach einigen Jahren wieder Risse haben wird, da die obere Mauermaße infolge des ausgeschwemmten Mörtels in fortdauernder, wenn auch geringer Bewegung — Versackung — ist. Ein wirklich dauernder Schutz ist daher nur denkbar, wenn die ganze obere mörtellose Schicht der Mauer bis zu dem Beginn des noch festen Verbandes weggenommen und in gutem Verbande wieder hochgeführt und entsprechend abgedeckt wird.

Da dies ohne schützendes Dach wegen der vielen Mörtelfugen nicht auf die Dauer zu erreichen ist, so bleibt nur die ganz einfache Ueberdeckung mit einem Notdache übrig, um die Mauer vor Feuchtigkeit zu schützen.

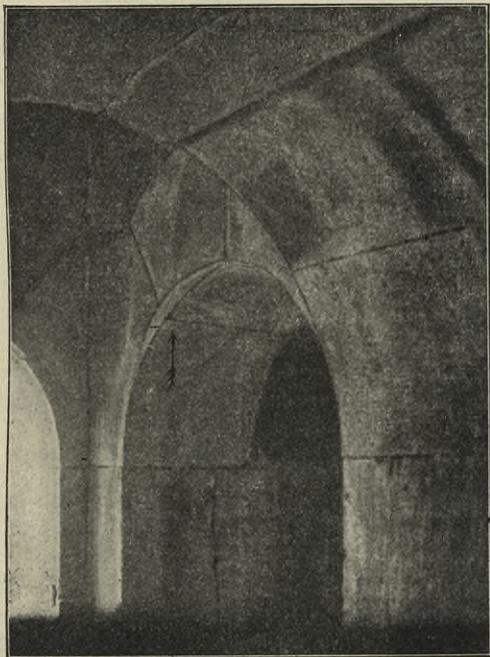
Abb. 19. *Gelnhausen. Kaiserpalast. Bogensturz der Turmtreppe. Durch Frost gesprengter, aber noch nicht abgefallener Steinsplitter.*

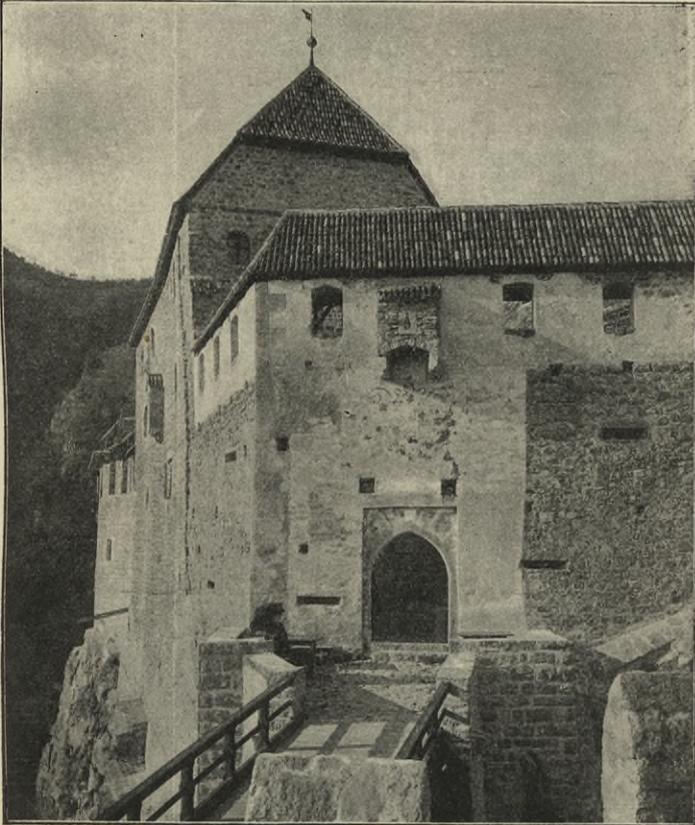
Abb. 20.

Schloß Runkelstein in Tirol. Wehrgang, mit Holziegeln abgedeckt.
(Nach Otto Schmidt. 698.)

die Mauer von vornherein in der Krone wasserdicht angelegt. Ihre Zinnen erhielten vielfach schwalbenschwanz-

förmige Ueberdachungen, die das Wasser leicht ableiteten, so z. B. an vielen Tiroler Schlössern, in den Werken von

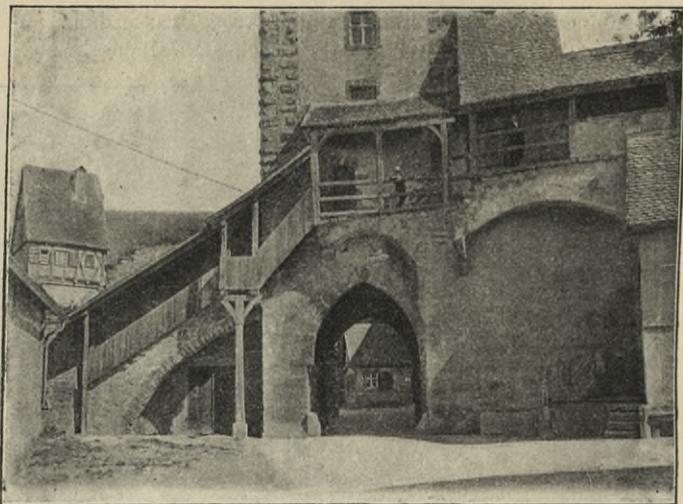
Abb. 21. *Rotenburg ob der Tauber. Innenseite. Klingentor*
Mit Bieterschwänzen abgedeckt.

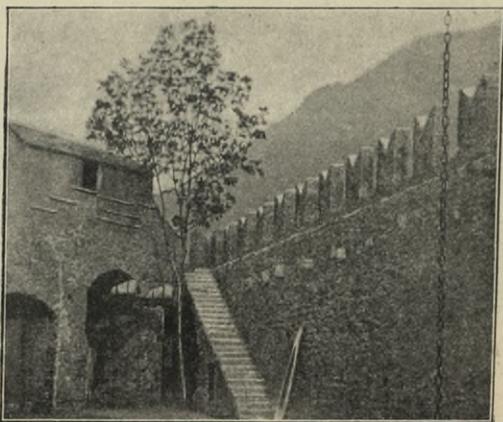
Abb. 22. *Bellinzona Castel mezzo. Ravelin.*
Zinnen mit schwalbenschwanzförmiger Abdeckung.

Bellinzona usw. (Abb. 22). Auch an den Zwingerbauten der Burg Steinsberg (Abb. 23), die jünger sind als der innere romanische Mauerring, ist dies zu beobachten. Ueberall handelt es sich dabei um Bruchsteinbauten, die in Tirol sogar teilweise verputzt sind und vielfach auch mit den dort üblichen Hohlziegeln abgedeckt wurden. Demgegenüber muß eine Herstellung wie an den Zinnen der Schildmauer von Stolzeneck (Abb. 18), teils mit Zementkuchen, teils als Ruine unter Anwendung von Zementmörtel als verfehlt bezeichnet werden, da Zement weder an den alten patinierten Steinen haftet, noch selbst auf die Dauer ohne Risse bleibt.

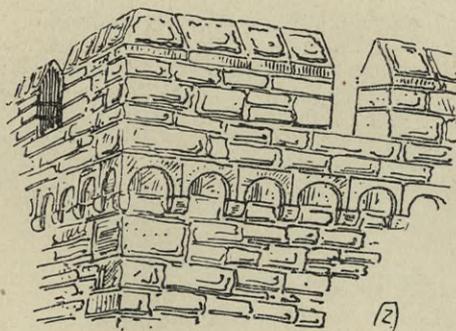
Abb. 23. Burg Steinsberg. Zwingerturm.
Abdeckung mit abgeschrägten Quadersteinen.

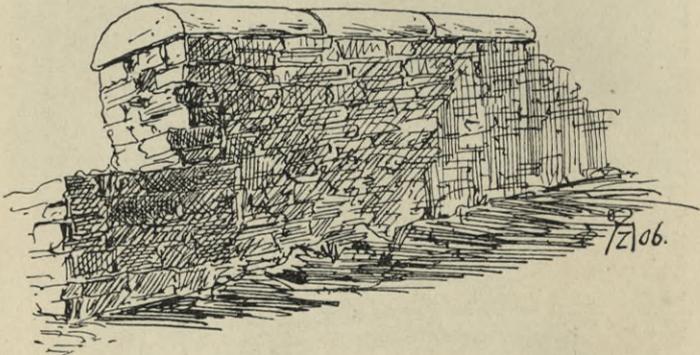
Abb. 24. *Wimpfen i. Tal. Mittelalterliche Mauer, mit Zinnendeckeln des ehem. römischen Kastells abgedeckt.*

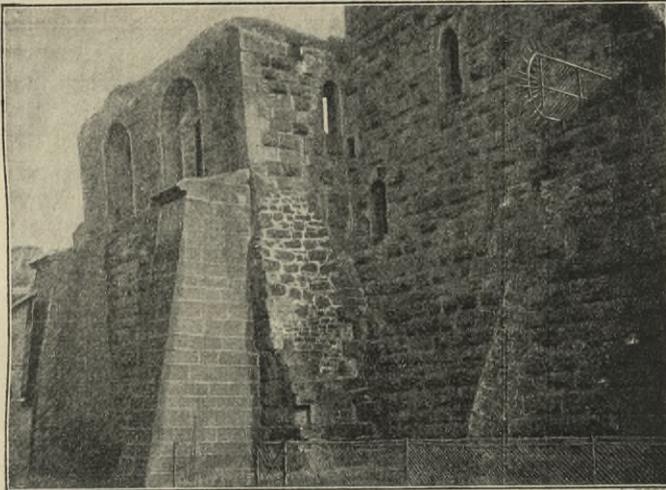
Abb. 25. *Kaiserpalast Gelnhausen. Strebepfeiler.
Anordnung ohne Rücksicht auf die alte Quaderbehandlung.*

wie Lotz*) berichtet, die Kapelle erst in neuester Zeit, also um die Mitte des vorigen Jahrhunderts, zerstört; vermutlich bezieht sich diese Notiz wohl auf eine Wiederherstellung bei der gegen das Einsinken der Schmalwand nach außen zwei mächtige Strebepfeiler angefügt wurden, die leider durch die glatte Behandlung des Steines, Anordnung gleichhoher Schichten statt des alten Bossenquadermauerwerkes und durch die gänzlich verfehlten wagenrechten Fugen eine wenig erfreuliche Zutat im Aeußeren

des ehrwürdigen Palastes bedeuten, und die sich vielleicht durch rauhe Uebearbeitung und Ueberziehen mit wildem Wein noch etwas mildern ließe (vgl. Abb. 25).

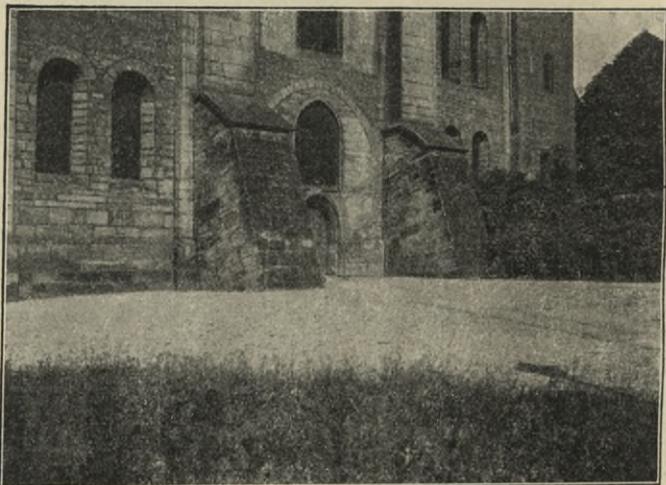
Abb. 26. *St. Michael zu Hildesheim. Ostseite. Strebepfeiler von 1768.*

umgestaltet und in der Ostwand vollständig neu erbaut wurde (Abb. 26). Der neue Vierungsturm drückte indessen zu stark auf die Wand, und diese wurde daher ähnlich Gelnhausen durch zwei Strebepfeilervorlagen gestützt, die ganz richtig mit schiefen, nach innen fallenden Fugen konstruiert sind und sich in der Steinbehandlung wenigstens einigermaßen an die übrige Behandlung der Front anschließen. Diese beiden Beispiele mögen zeigen, daß die Verstärkung von Mauern zu den schwierigsten Problemen gehört, so einfach die Sache anscheinend auch

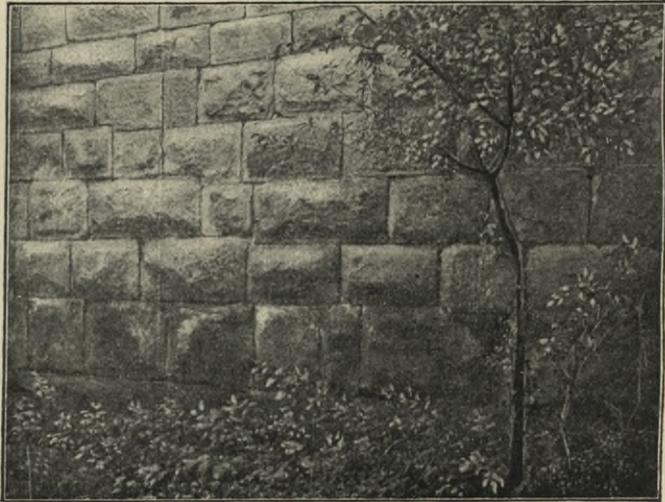
Abb. 27. *Burg Steinsberg. Romanische Wehrmauer.*
Äußere Sinterfugen an der Stelle von Schuttkegeln auf der Rück(Innen)seite.

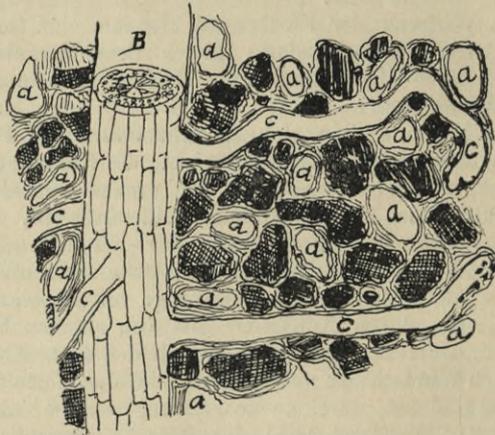
Abb. 28. Verhalten einer Wurzel im Boden.

Es ist bekannt, daß die Wurzeln den Stein angreifen, und zwar, wie schon gesagt, durch die feinen Ausscheidungen von Säure. Wird auf einer Marmorplatte mit

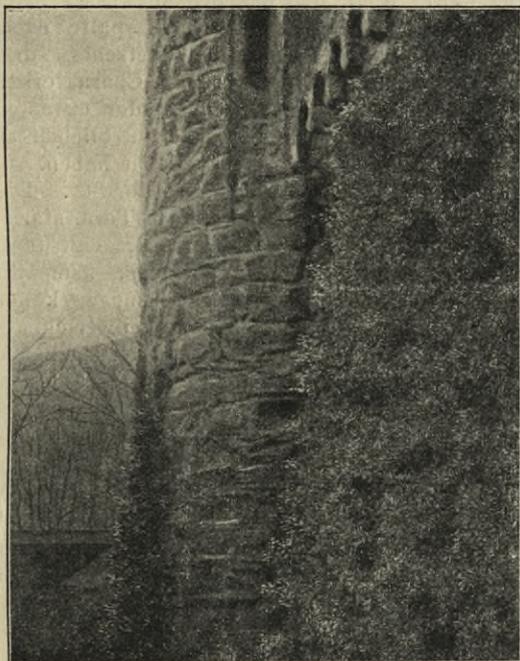
Abb. 29. *Burg Zwingenberg a. Neckar.*
Eckturm am Zwinger. Ausgelaugte Sandsteinquader.

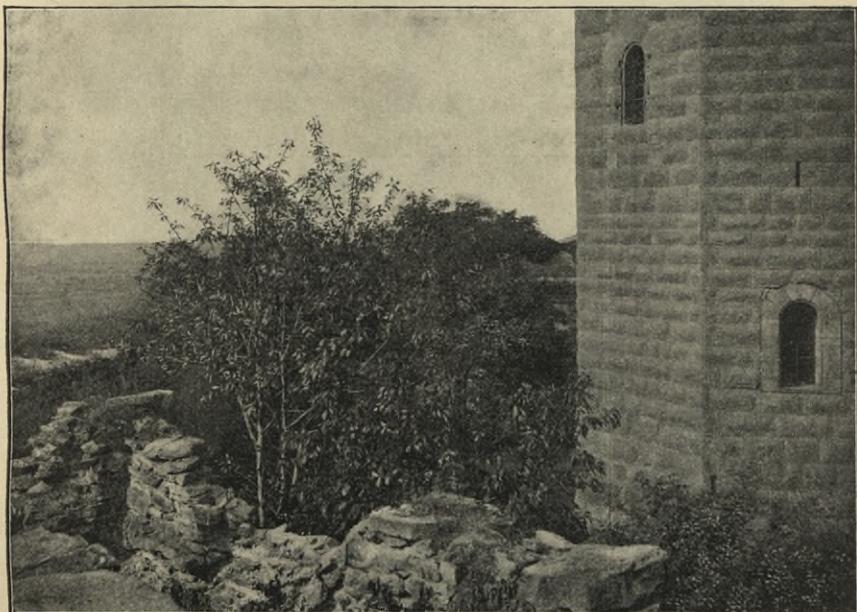
Abb. 30. *Burg Steinsberg bei Sinsheim.*
Krone der Mauer am Torgebäude. Aufgelöster Mörtel mit Pflanzenwuchs.

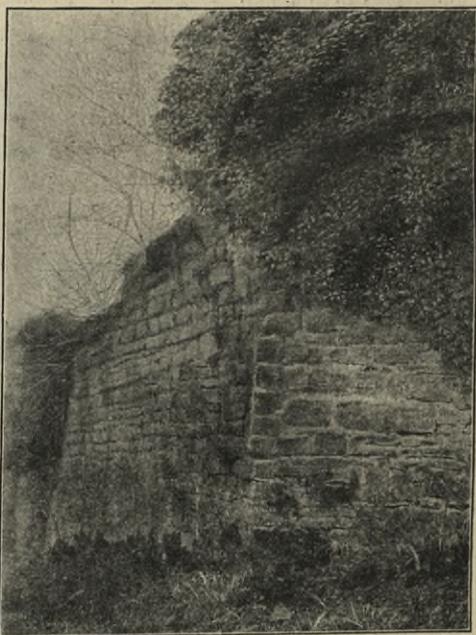
Abb. 31. *Burg Stolzeneck a. Neckar.
Aeußere Zwingermauer. In den Fugen durch Mooswuchs
zerstört und durch Erddruck gesprengt.*

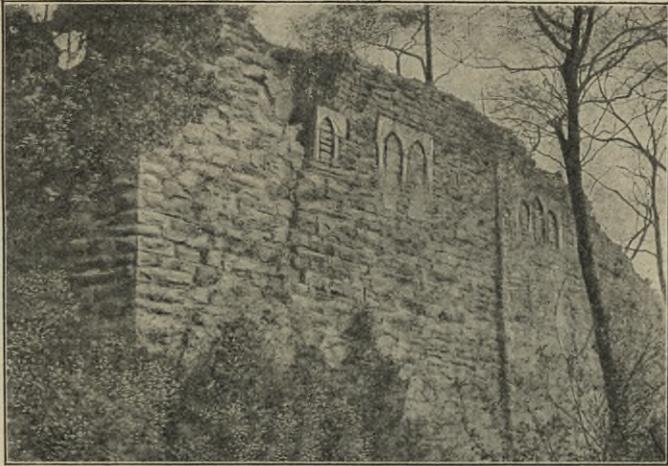
Abb. 32. *Burg Alt-Schadeck (Hinterburg) bei Neckarsteinach. Romanische Palaswand vor der Wiederherstellung (1901). Gesprengt durch Erddruck von Schuttmassen.*

Burg Alt Schadeck oder die Hinterburg bei Neckarsteinach bot bis zu ihrer jüngsten Wiederherstellung*) gleichfalls ein sehr lehrreiches Bild für unsere Untersuchungen (vgl. Abb. 32). Die Ecke der Palastmauer zeigt deutlich die Wirkung des in den oberen Efeu-massen zurückgehaltenen Wassers. Daneben wachsen an einer Unmasse von offenen Fugen die Pflanzen lustig

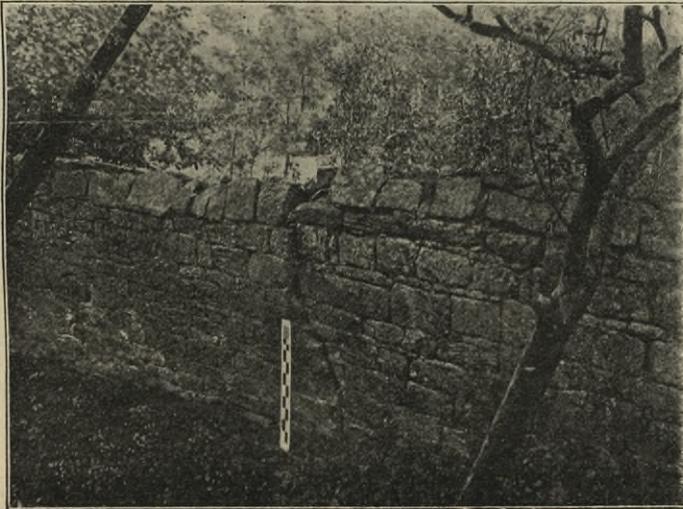
Abb. 33. *Burg Steinsberg bei Simsheim. Geborstene Zwingermauer infolge Druckes einer Baumwurzel (Innenseite).*

Es erübrigt noch eine kleine Bemerkung über das Wachsen größerer Bäume in Zwingern und Höfen, namentlich aber in der Nähe von Futtermauern. Auch hierfür bietet sich im Steinsberg ein interessantes Beispiel. In Abb. 33 sehen wir dicht an der Mauer einen mittelstarken Baum seine Aeste ausbreiten, dessen Wurzeln die ohnehin

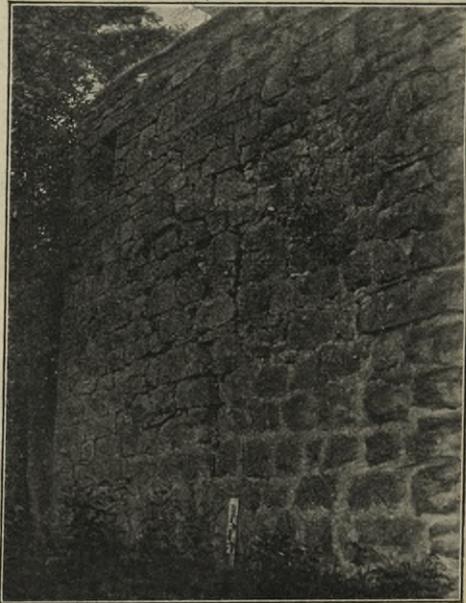
Abb. 34. *Burg Steinsberg bei Sinsheim.*
Außenseite der Zwingermauer von Abb. 33. Angesiedelter
Pflanzenwuchs.

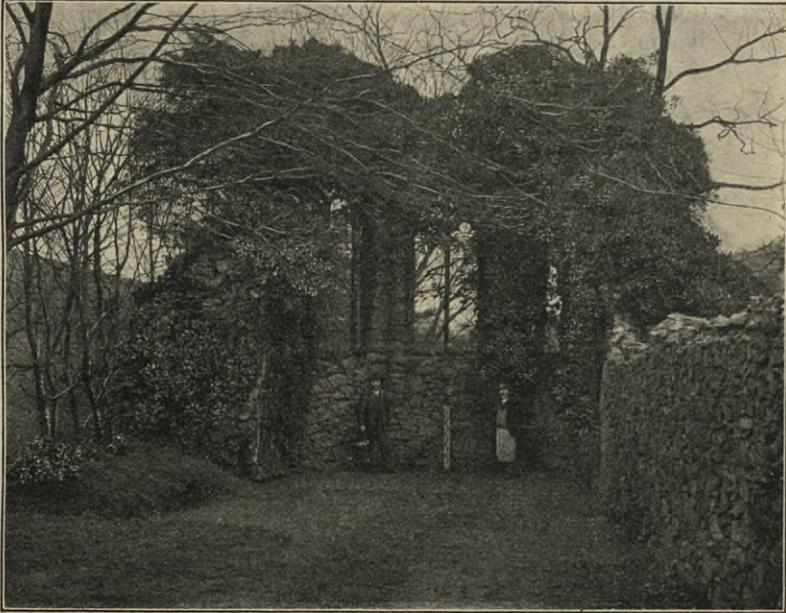
Abb. 35. *Künstliche Ruine in Schloß Heiligenberg bei Jugenheim.
Efeuwouchs.*

Zum Schlusse sei noch betont, daß der Pflanzenwuchs schon allein durch seine Schwere und die großen Angriffsflächen, die er dem Winde bietet, eine Gefahr für den Bestand der Mauern mit sich bringen kann, besonders aber, wenn wie beim immergrünen Efeu die Schneemassen ein gutes Auflager finden, womöglich vereisen und alsdann die Standfähigkeit der Mauer auf eine
