HEFT I.

**Versuche mit bewehrten Rechteckbalken.**

Von

**Bernhard Kirsch**

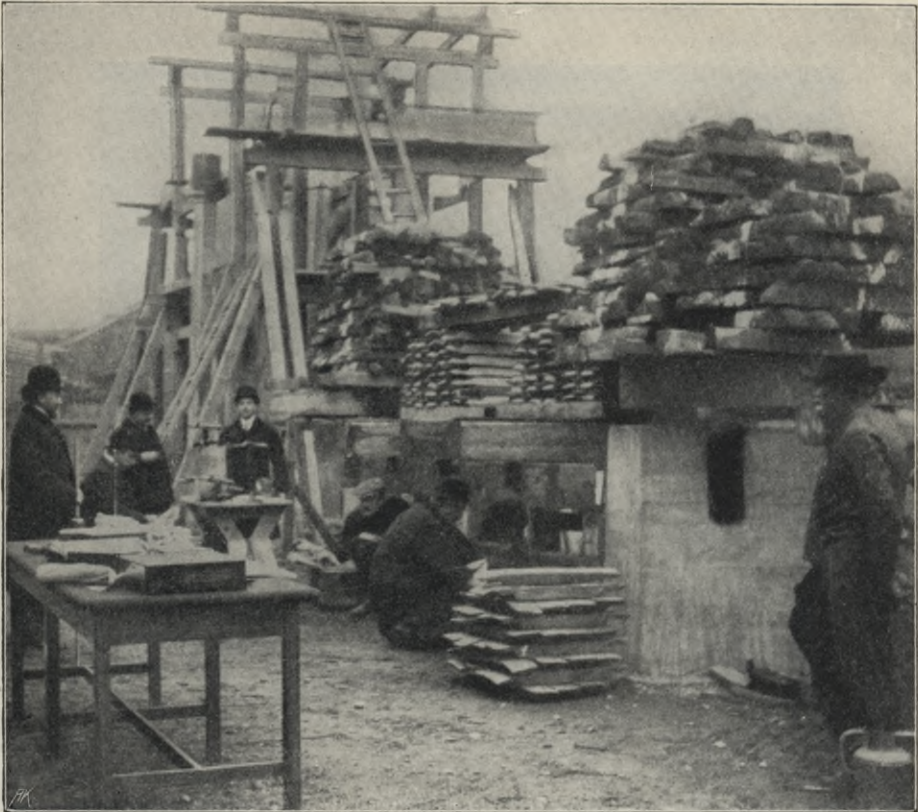
Abb. 24. Schaubild eines Versuches mit Widerlagerbelastung.

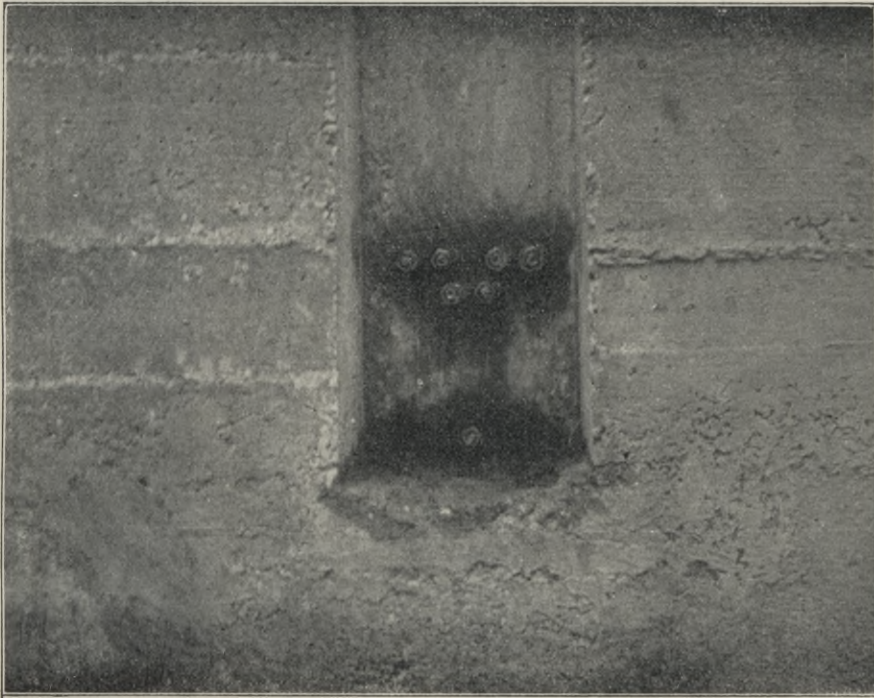
Abb. 124. Balkenstirn mit Schrauben in der Nische.
