Versuche mit Plattenbalken.

Bericht erstattet von

Joseph Melan

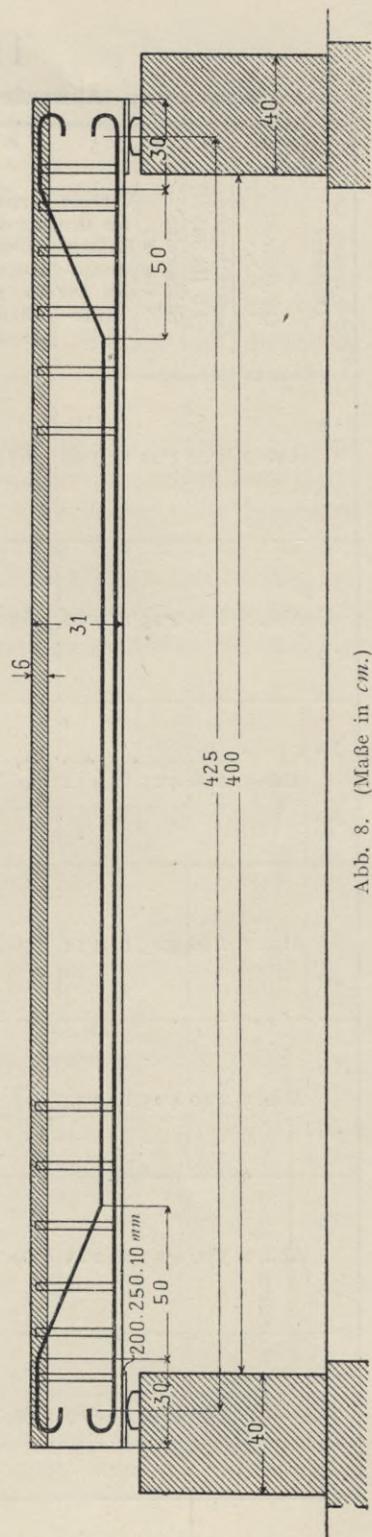
Abb. 8. (Maße in cm .)

Von den in doppelter Schichte liegenden Eisen sind zwei in 80 cm Abstand vom Balkenende schräg aufgebogen. (Abb. 8.) Ihre Enden erhielten rund-

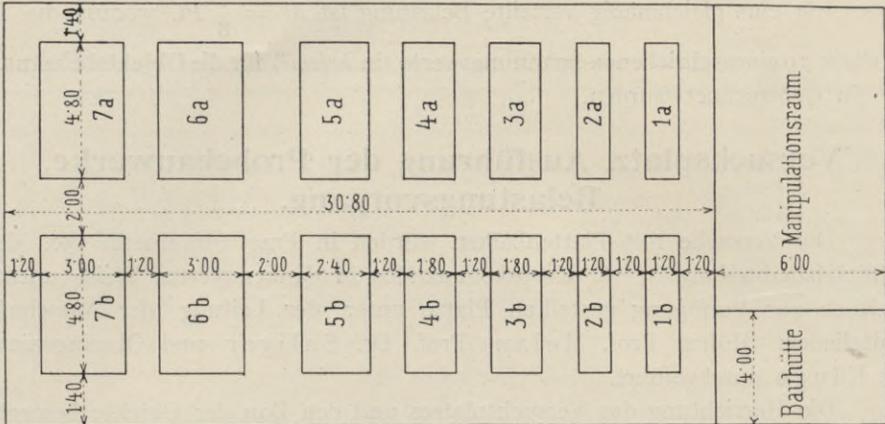
Abb. 9. Grundriß des Versuchsplatzes und Lage der Plattenbalken. (Maße in *m.*)

Abbildung 9 zeigt den Grundrißplan und Abbildung 10 eine Ansicht des Versuchsplatzes mit den darauf erstellten Probekonstruktionen.

Die 14 Objekte waren auf dem Versuchsplatze so angeordnet, daß sie mit Nebeneinanderstellung je zweier gleicher Objekte zwei Reihen bildeten (Abbildung 9). Bei der mit *a* bezeichneten Reihe wurde die Belastung über die ganze Platte gleichmäßig verteilt aufgebracht (Abb. 11), wogegen die Objekte *b* der zweiten Reihe nur über den Balken belastet wurden (Abb. 12). Zu diesem Behufe ist bei der Durchführung des Belastungsversuches bei den Objekten *a*

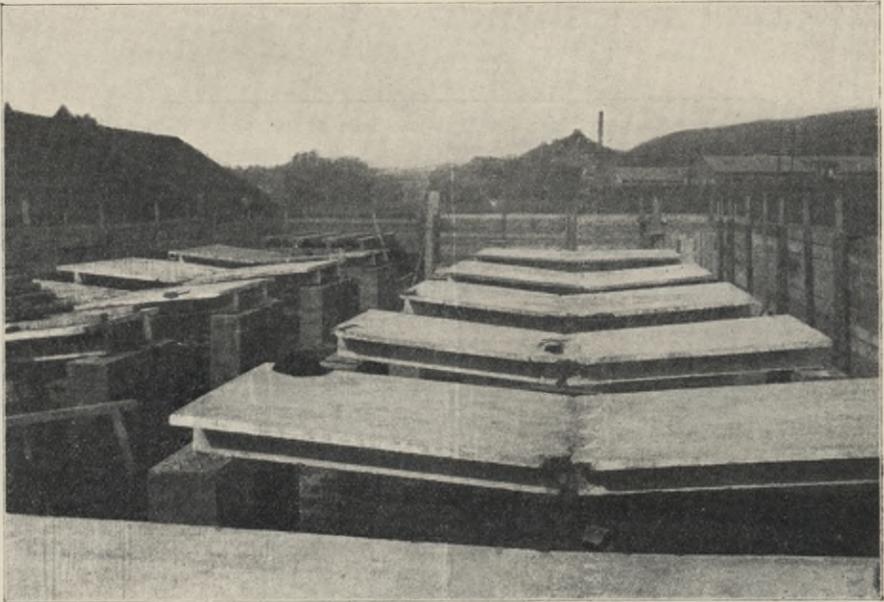
Abb. 13. Versuchsplatz mit den gebrochenen Objekten.

Die Abbildungen 14 bis 19 zeigen an einigen Objekten den Belastungsvorgang im Bilde. Abbildung 13 gibt den Versuchsplatz mit den zum Bruche gebrachten Objekten nach Beendigung der Versuche.

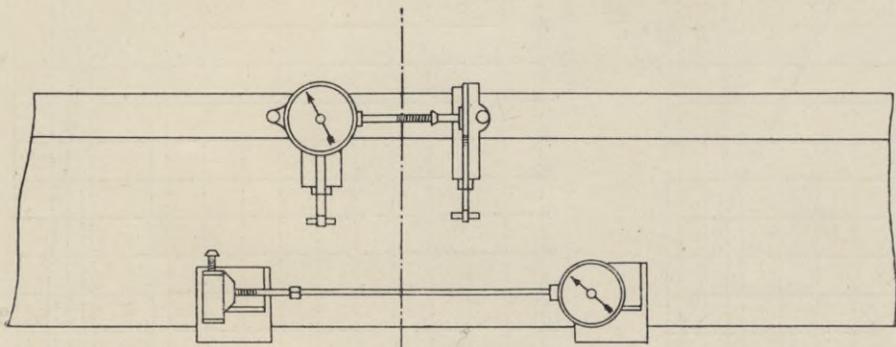
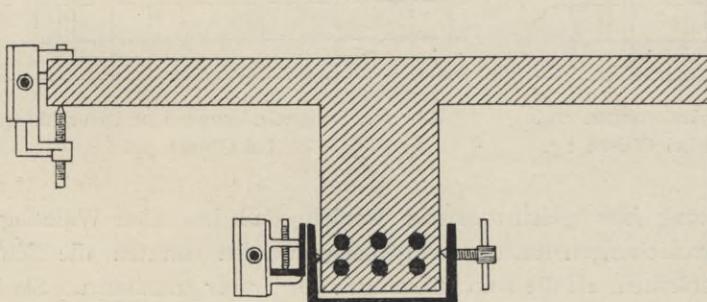
Abb. 21. Anbringung der Meßapparate an den Plattenbalken.

- an jedem Balken mittels Griot-Apparaten an drei in der Balkenachse eingesetzten Stiften 1, 2, 3 (bzw. 1', 2', 3'), von welchen Stift 2 in der Balkenmitte und die Stifte 1 und 3 in rd. 30 cm Abstand von den Balkenenden angebracht waren.
- an der Unterseite der Platte in der Mitte der Spannweite und zwar entweder in der Mitte zwischen den Balken (Punkt 4) oder an den äußeren Plattenrändern (Punkt 5 und 5') mittels Griot-Apparaten.
- an der Unterseite der Balken in der Mitte der Spannweite (Punkt 6 und 6') mittels untergestellter Fühlhebel, welche 10fache Vergrößerung gaben.

2. Die wagrechten Verschiebungen w und w' eines jeden Widerlagerpfeilers in der Höhe der Balkenaufleger mittels Griot-Apparaten.

- a) An der Unterseite eines jeden Balkens in der Mitte der Spannweite (u und u') mittels Manet-Rabut-Apparaten (M_1 und M_2), zu deren Anbringung bügelförmige schmiedeeiserne Klammern dienten, die mit je drei Druckschrauben in der Höhe der Eiseneinlagen an den Balken befestigt wurden (Abb. 21). Die Meßlänge des Apparates M_1 betrug rd. 500 mm, jene von M_2 rd. 200 mm.

- b) an den Plattenrändern ebenfalls in der Mitte der Spannweite (o und o') mittels Apparaten von Usteri-Reinacher, deren Klemmböcken unmittelbar an der Platte befestigt werden konnten. Ihre Meßlänge betrug 200 mm.

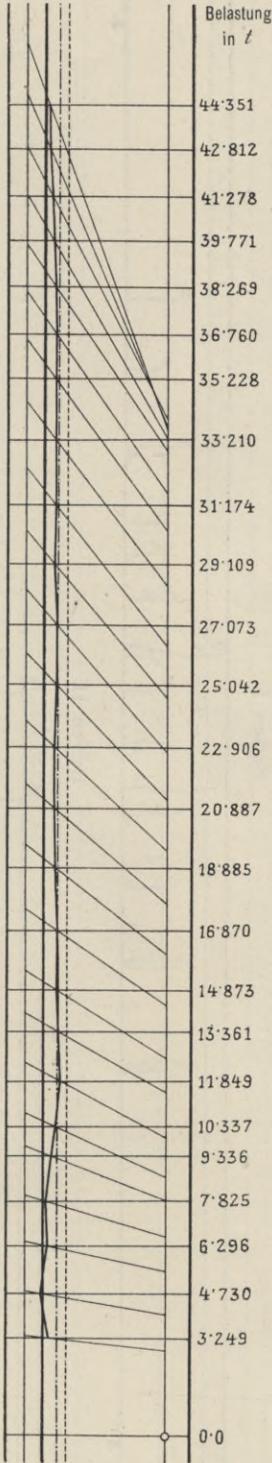
Abb. 51. Objekt 5 a, Balken I.

Aus diesen gemessenen Längenänderungen kann die Lage der neutralen Achse im mittelsten Querschnitt für die einzelnen Belastungsstufen festgestellt werden. Dies ist in Abbildungen 51 und 52 für die Objekte 4a und 5a geschehen und es zeigt sich für jene Belastungen, bei welchen bereits durch Aufgehen von Rissen der Betonzugquerschnitt tatsächlich ausgeschaltet ist, eine gute Übereinstimmung mit der nach Phase II berechneten neutralen Achse. Für die niedrigeren Belastungsstufen sollte, solange der volle Betonquerschnitt wirksam ist, die neutrale Achse tiefer liegen. Die Messungen sind aber für so kleine Dehnungsmaße nicht hinreichend verläßlich und fehlerfrei, was die ersichtlichen Unregelmäßigkeiten erklärt.

Nulllinie bestimmt aus den Dehnungen für den mittleren Querschnitt.

Gerechnete Nulllinie nach Phase II.

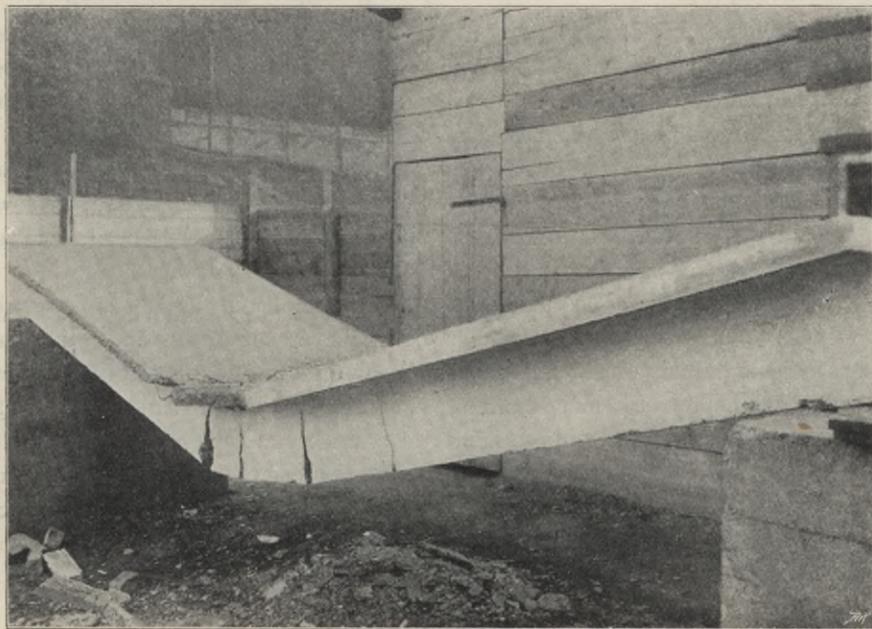
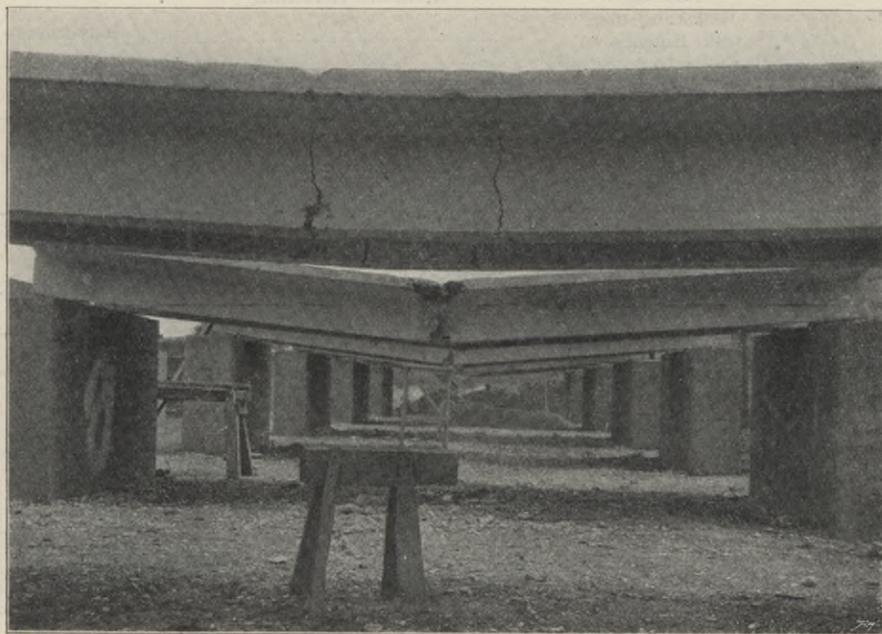
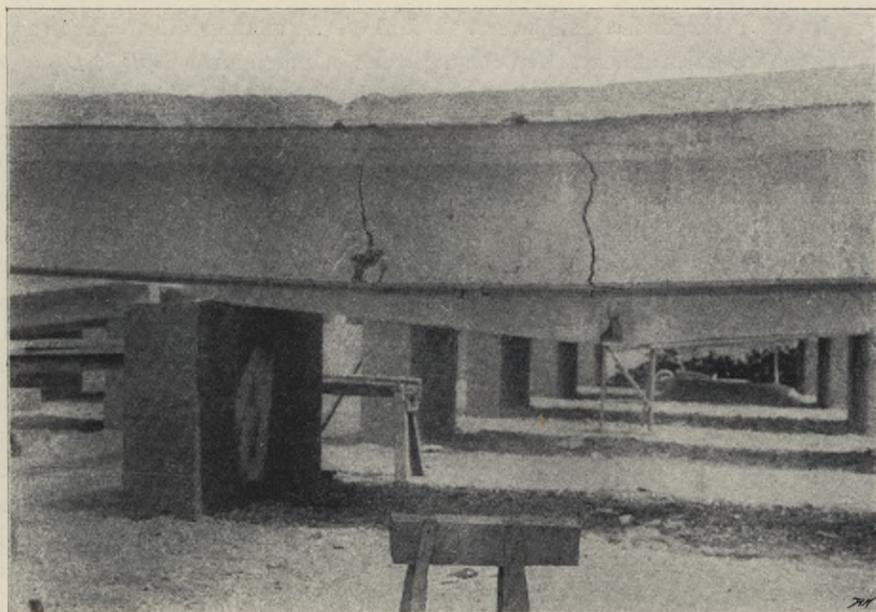
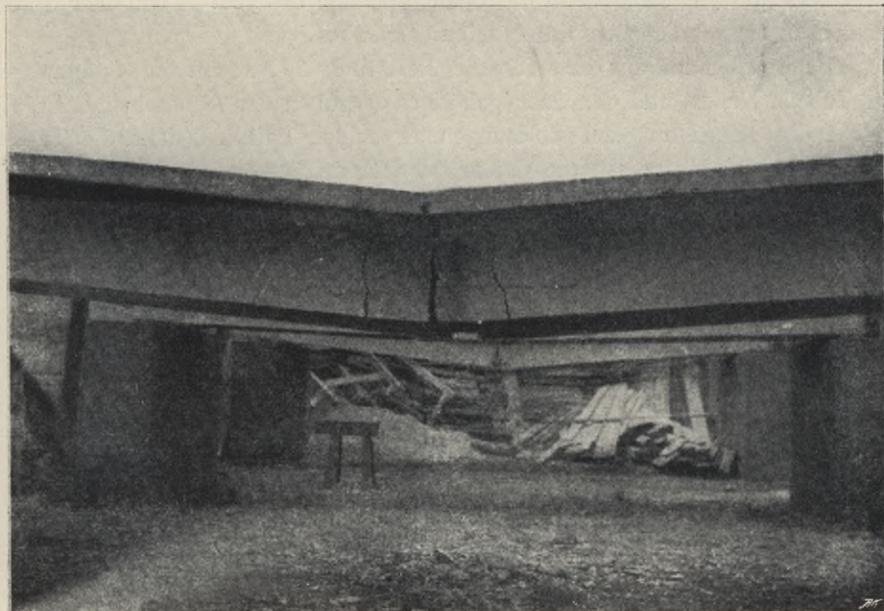
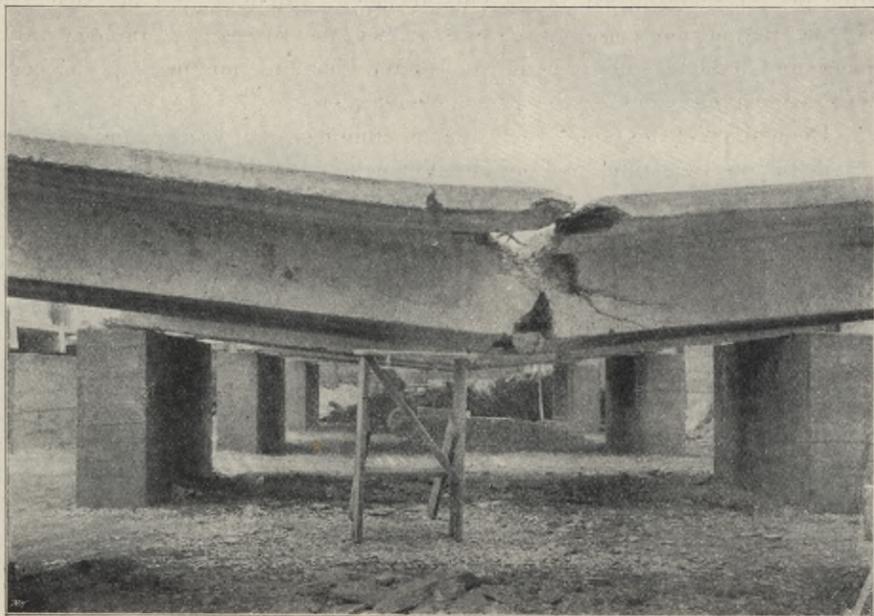
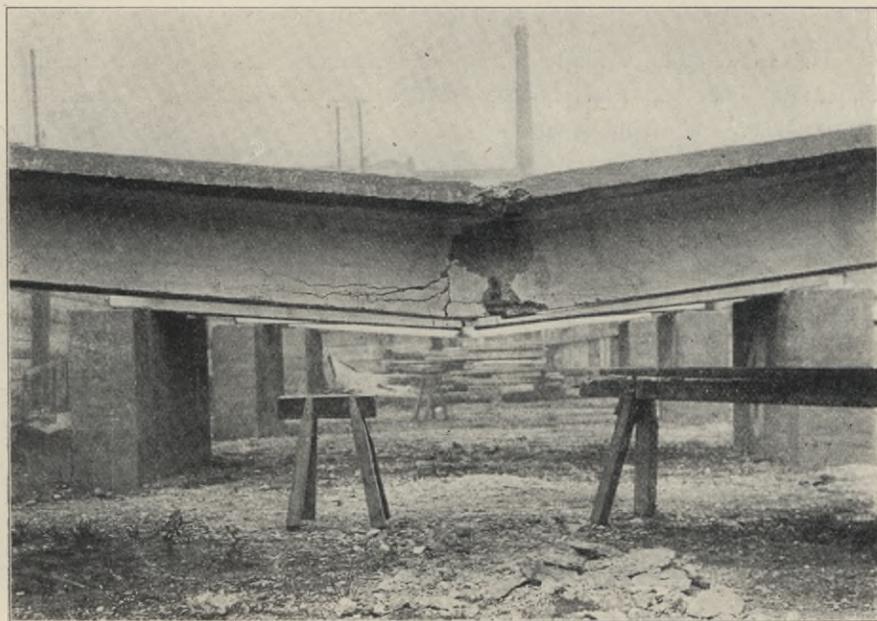
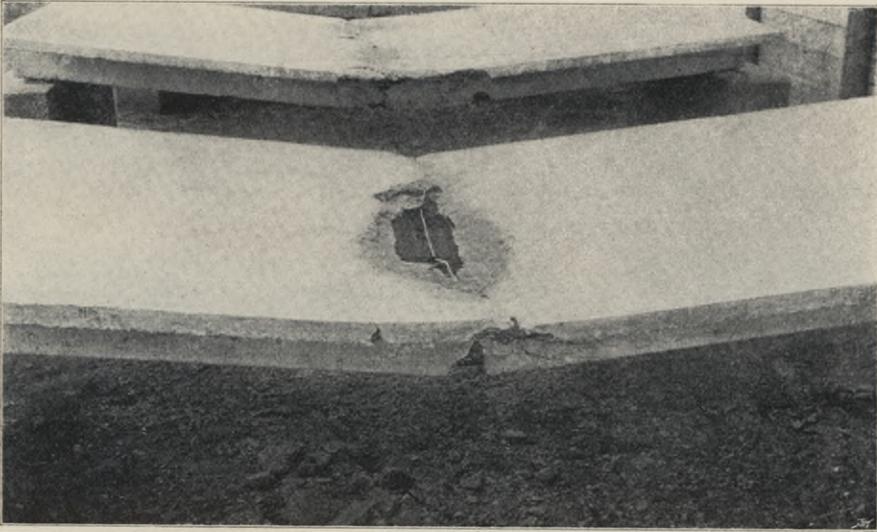
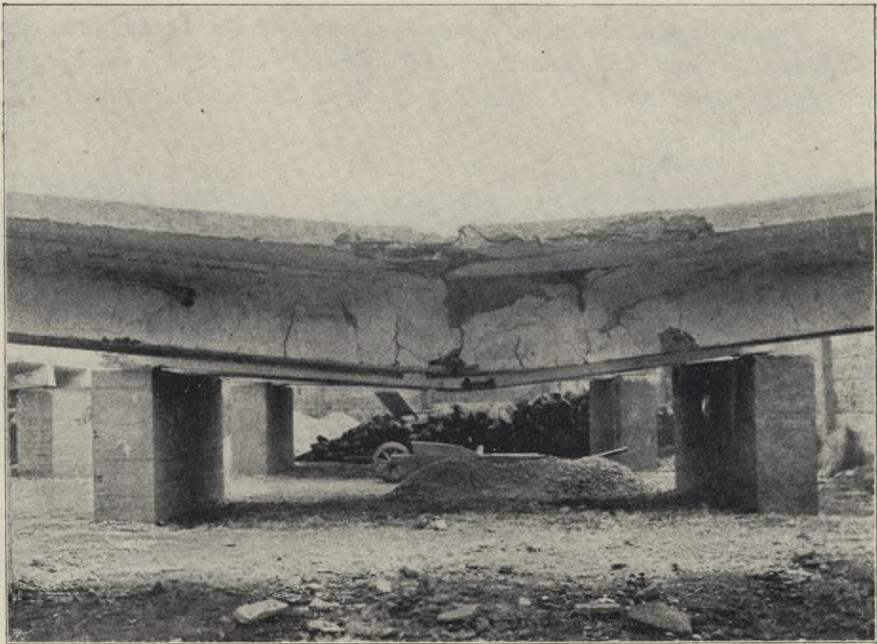
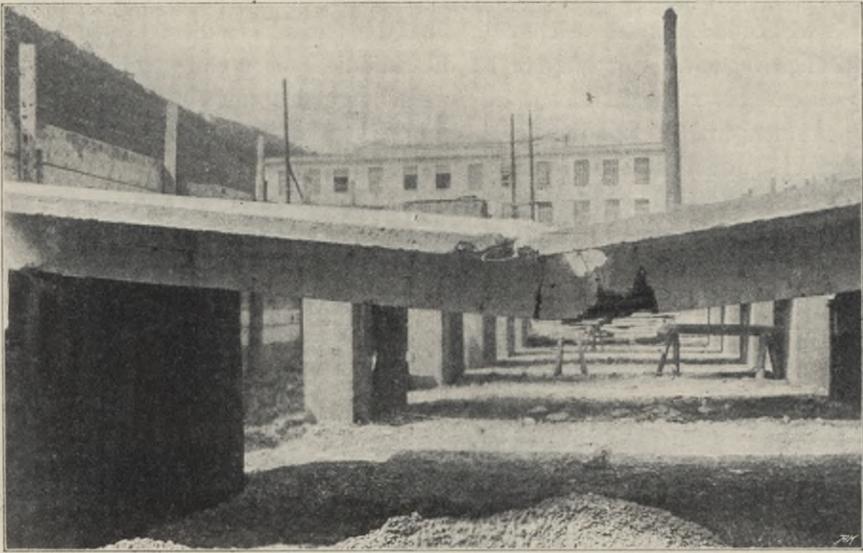
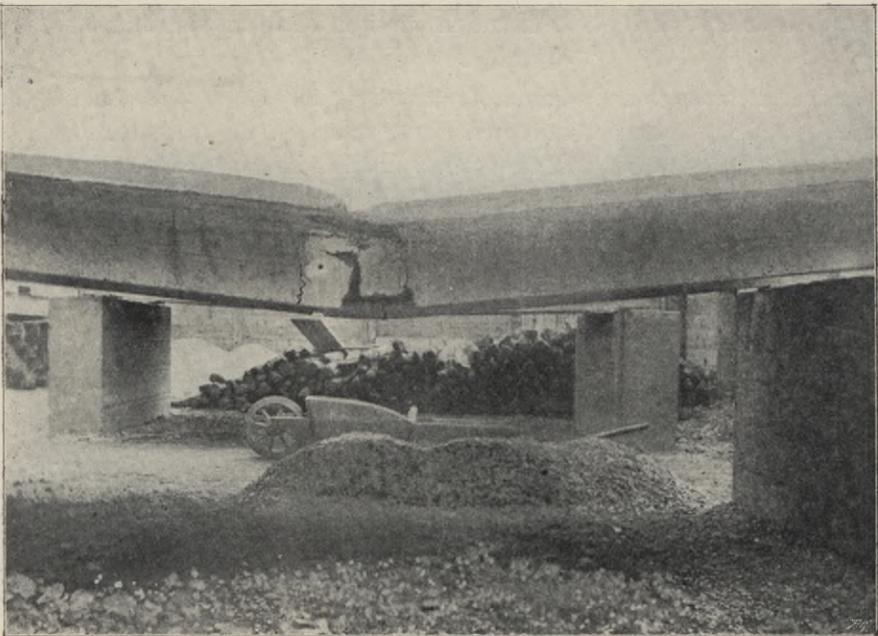
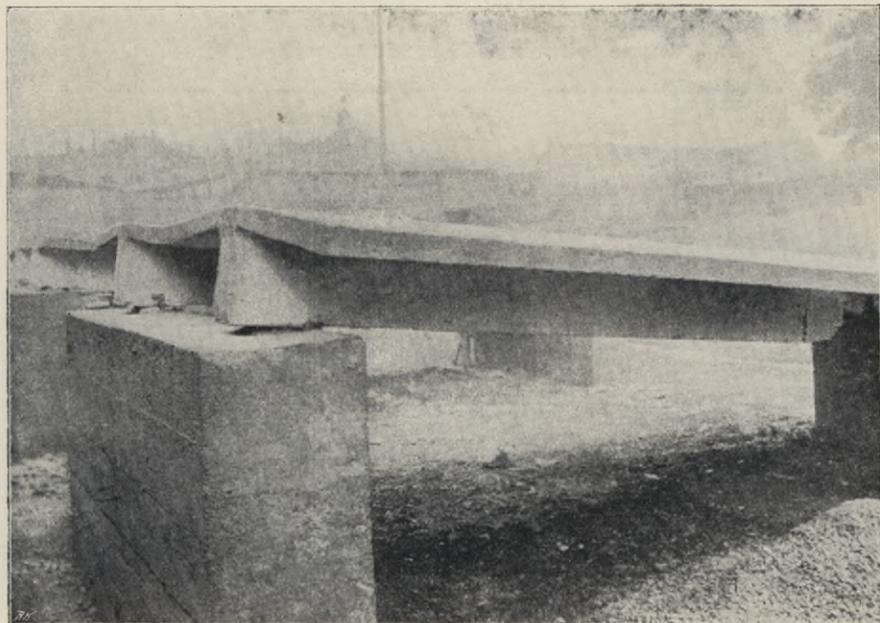
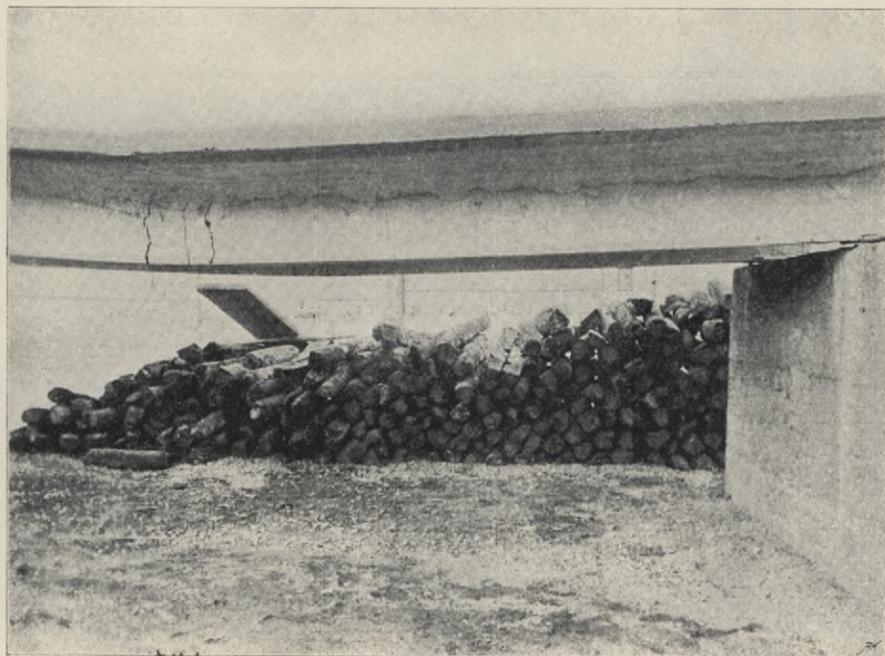
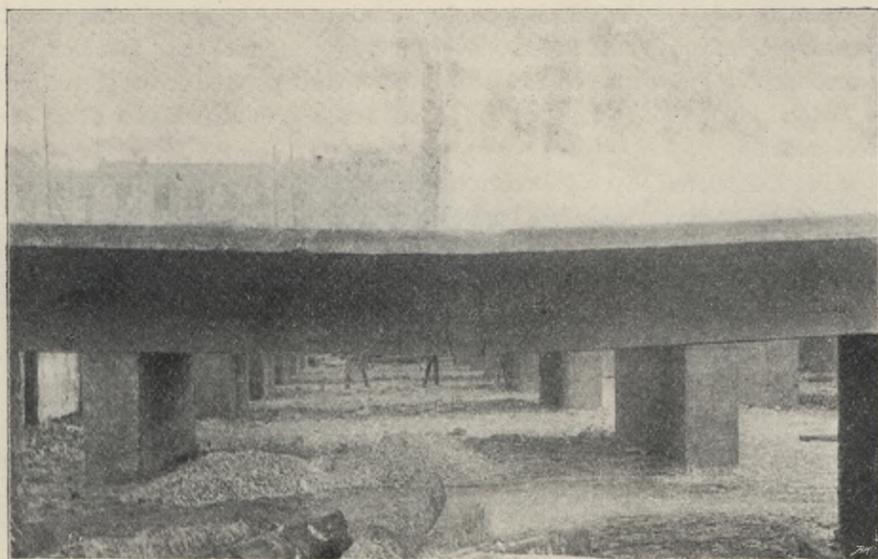
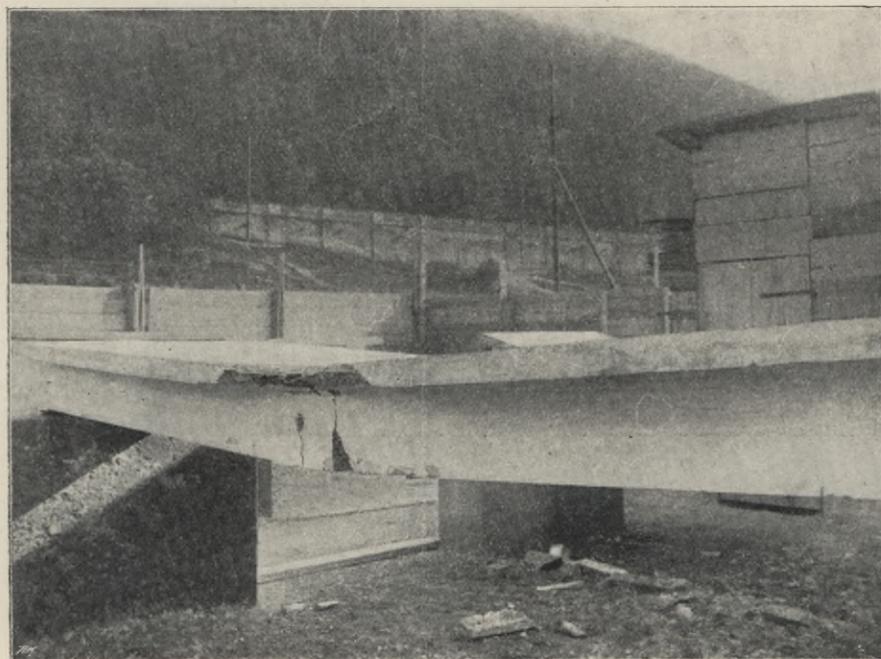
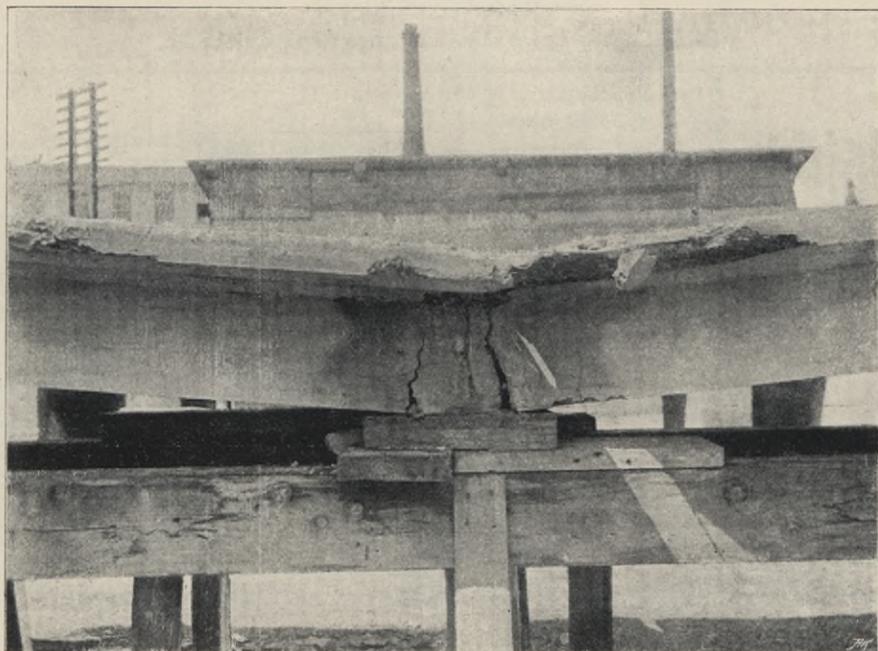
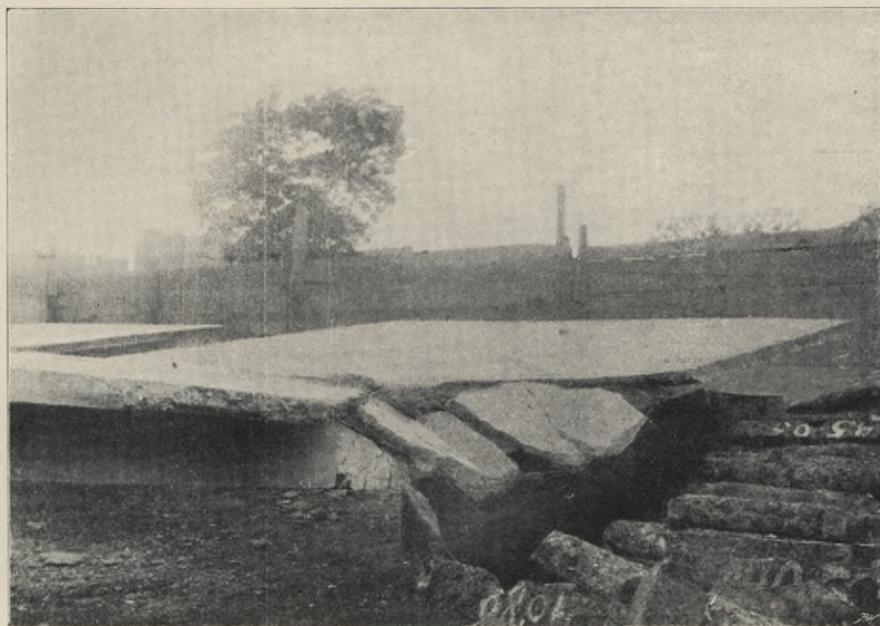
Die Abbildungen 67 bis 82 zeigen die Bruchstellen der Balken der einzelnen Objekte. Dieselben lassen zum Teil auch schon weitgehende Zerstrungen des Betons in der Druckzone erkennen (Objekte 4a, 6a, 3b), doch mu hiezu bemerkt werden, da dies sptere sekundre Erscheinungen sind, die sich erst herausstellten, nachdem bei fortgesetzter Belastung sich der Zugri im Balken immer mehr geffnet hatte, wodurch der Druck in der oberen Partie auf eine immer kleiner werdende Flche reduziert wurde.

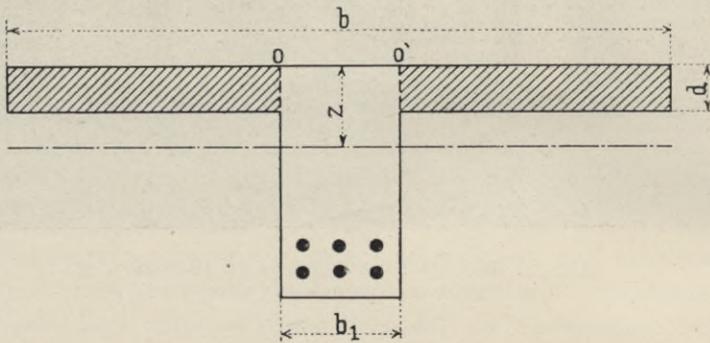
Abb. b.

Die Berechnung erfolgte unter der Annahme, daß sich die Schubkraft gleichmäßig über die Plattendicke verteilt und in den beiden senkrechten Schnittflächen $o o'$ (Abb. b) durch
