Die  
**Wildbachverbauung**  
in der  
**Schweiz.**

Nach ausgeführten Werken  
— im Auftrage des eidg. Departements des Innern —  
dargestellt und besprochen  
vom eidg. Oberbauinspektorat.

— Erstes Heft. —

**Bern.**  
Stämpfli'sche Buchdruckerei.  
1890.

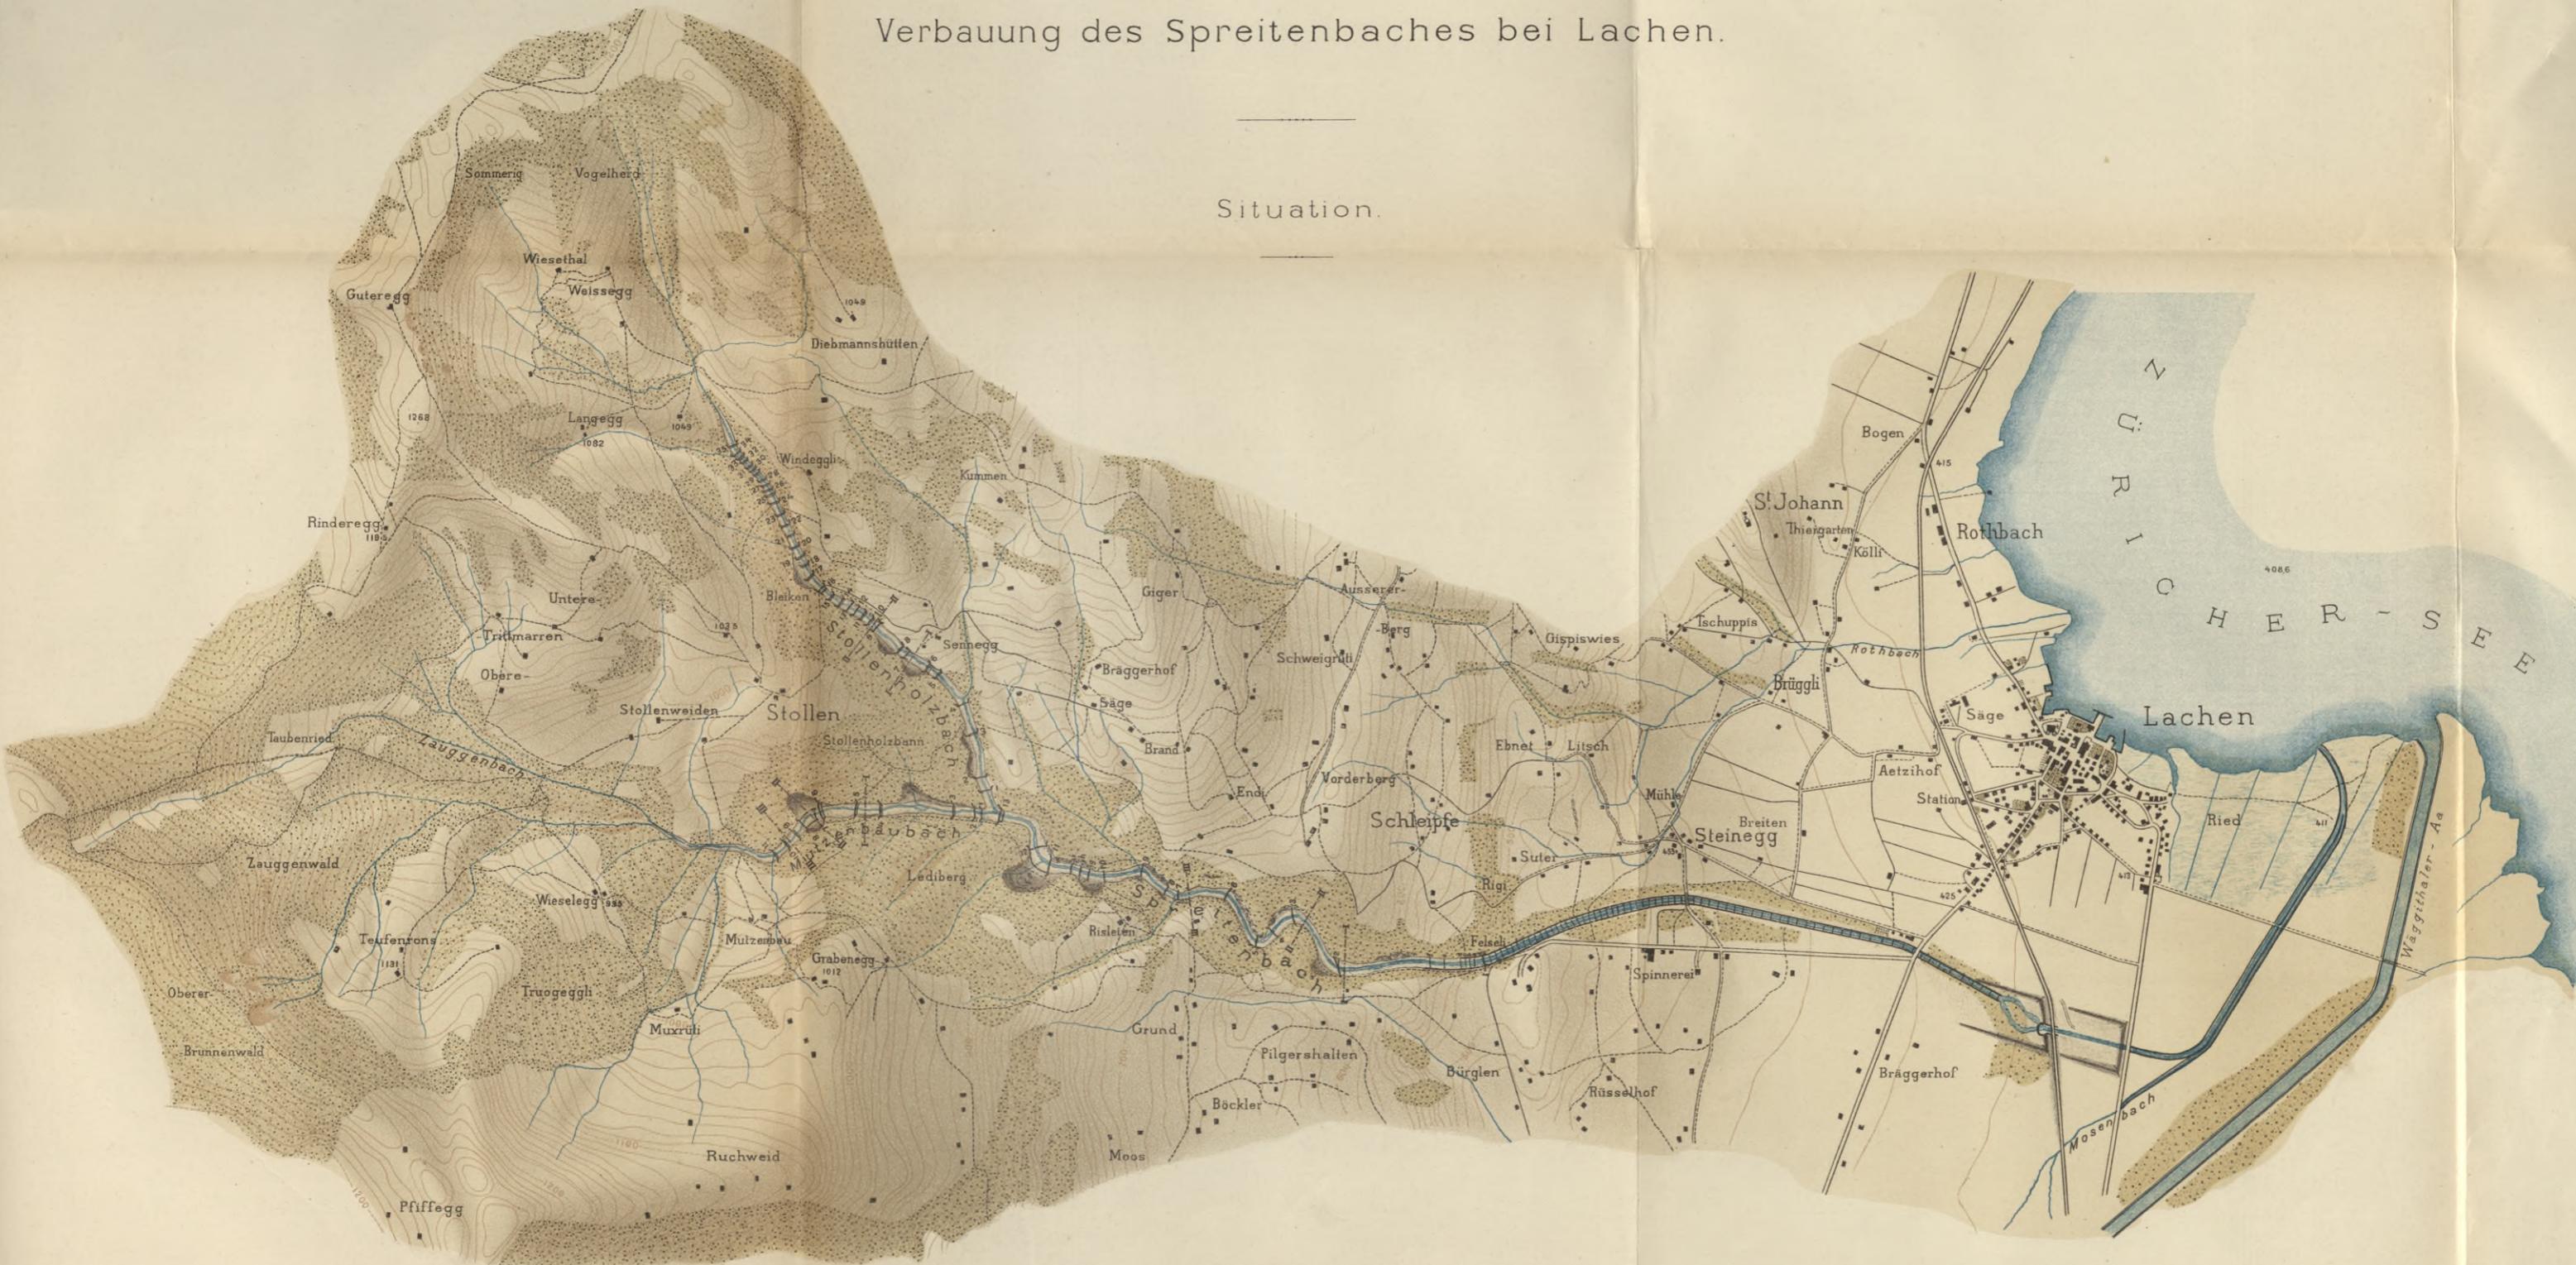
Situation.

Maasstab-1: 12500.

**Lage und  
Geschichtliches.**  
(Zu sehen Uebersichts-  
plan, Tafel I.)

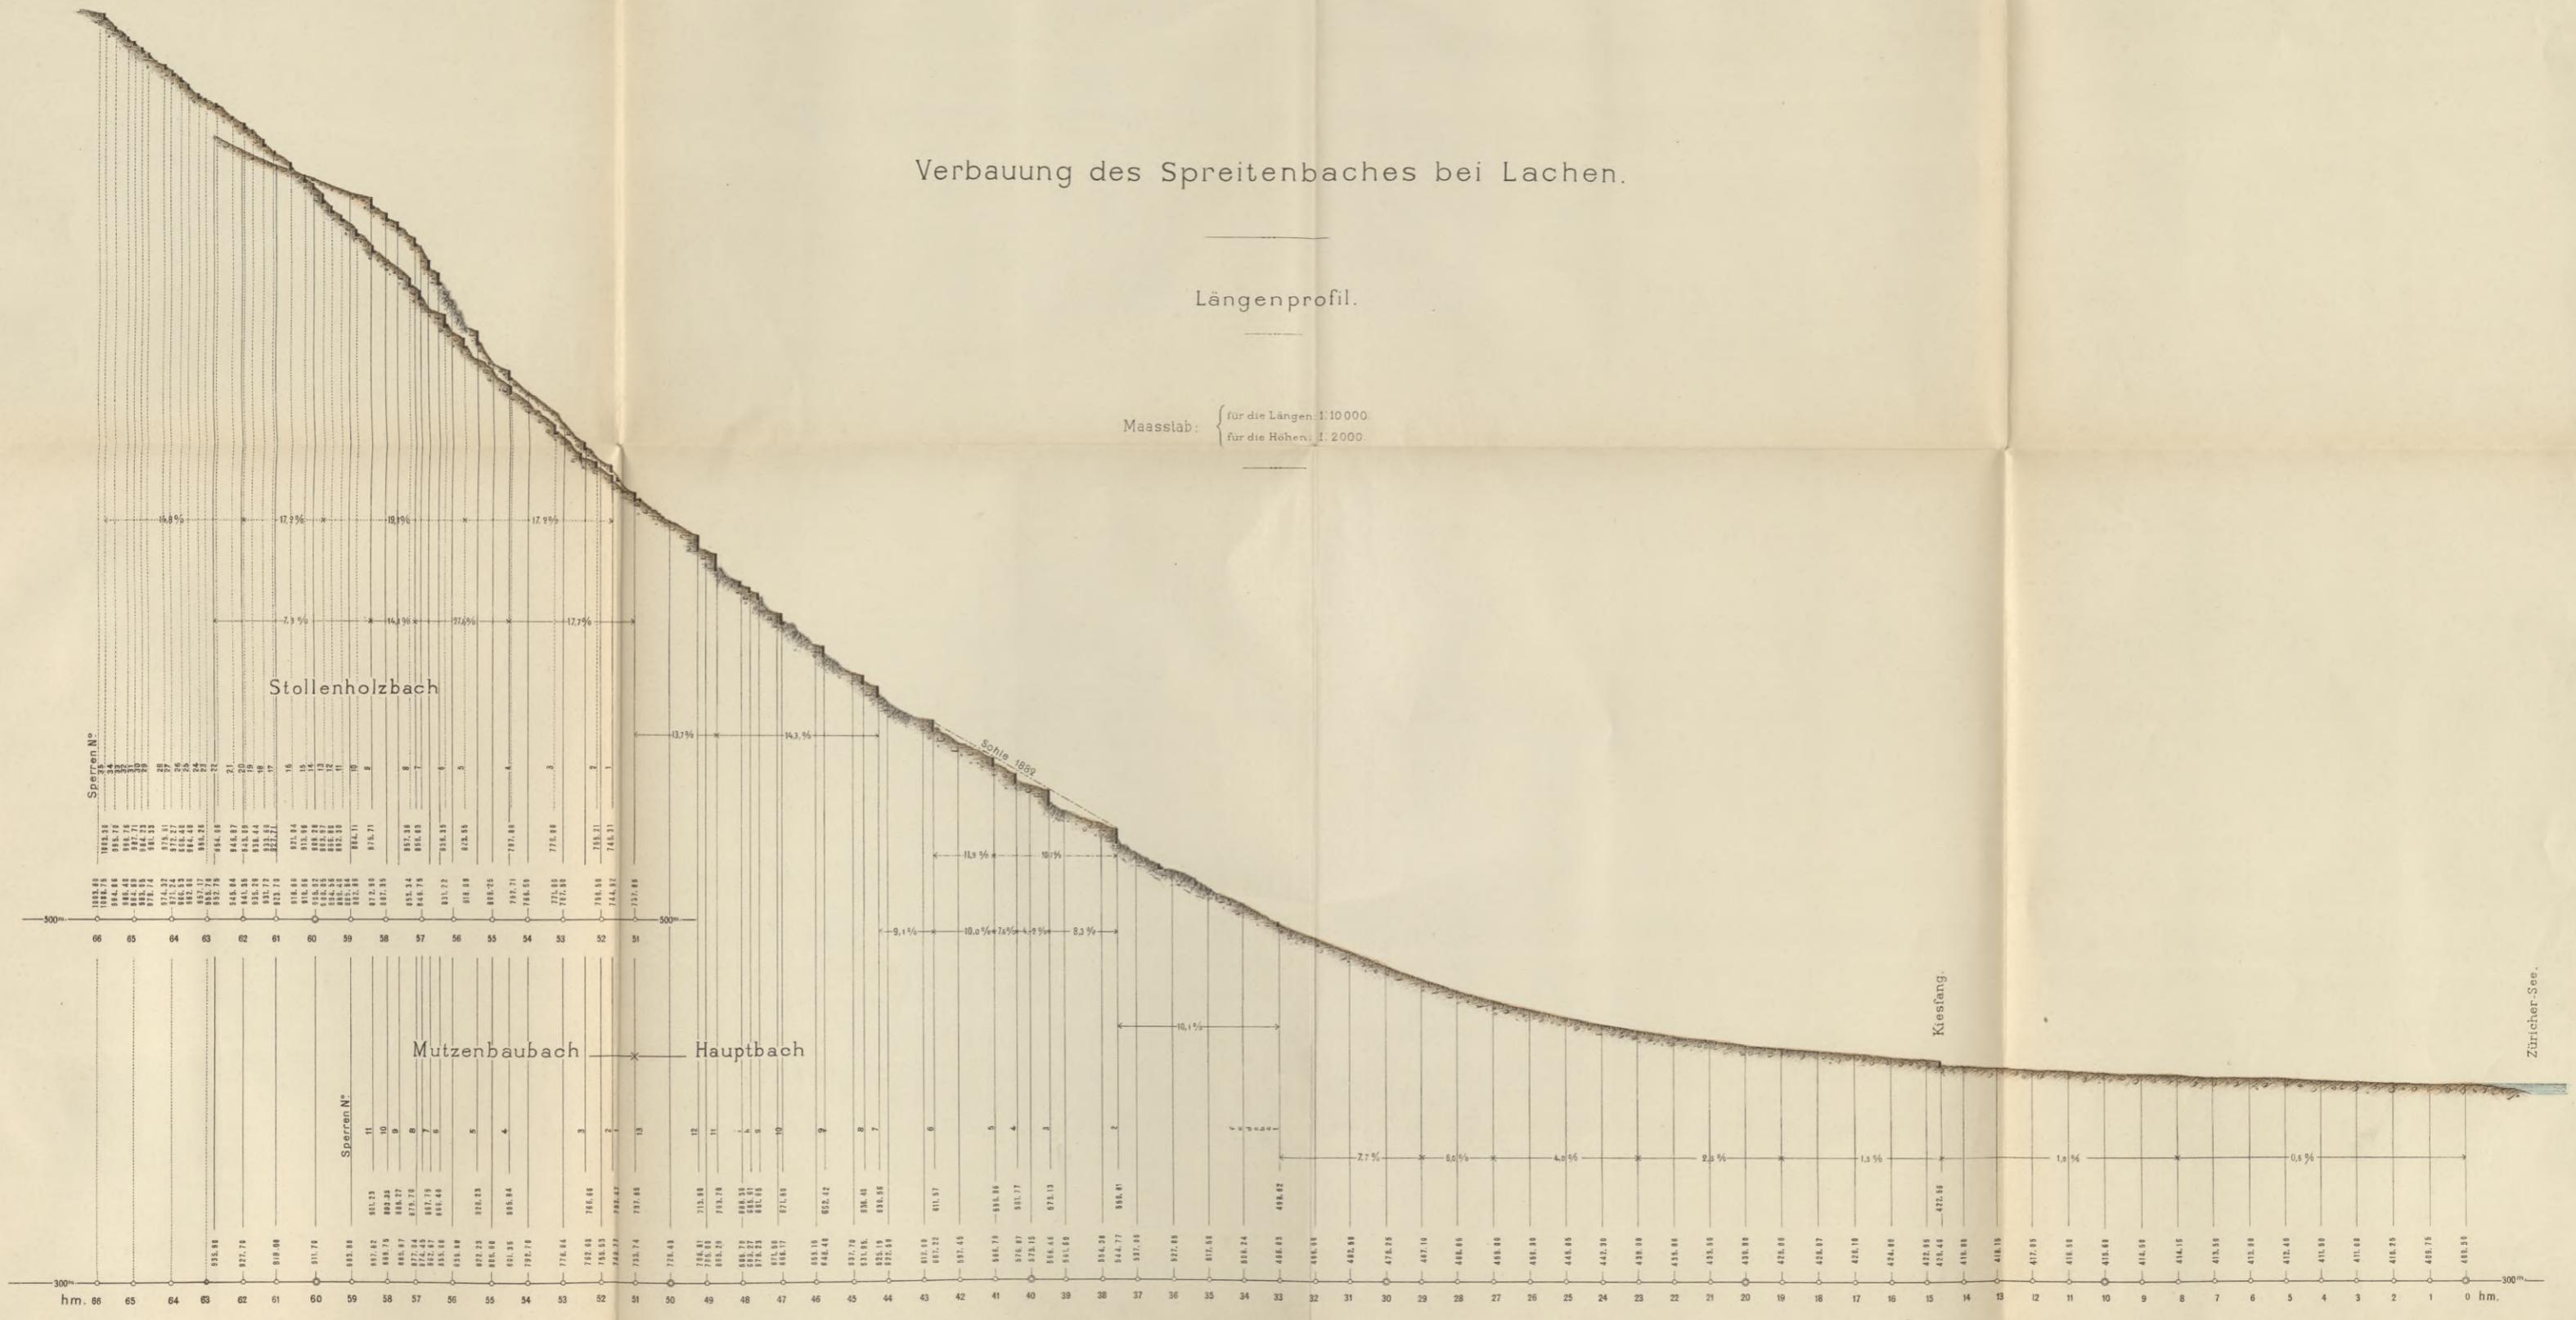
Längenprofil.

Maasstab:  $\left\{ \begin{array}{l} \text{für die Längen: 1:10000.} \\ \text{für die Höhen: 1:2000.} \end{array} \right.$

führte, dann auf die aus dem Längenprofil, Tafel II, ersichtlichen sich verflachenden Gefälle und schliesslich auf den seichten See als Endpunkt wird man sich aber leicht davon überzeugen, dass diese beiden Voraussetzungen nicht zutreffen. Somit bestand kein Zweifel, dass man sich vor einem der Fälle befand, für welchen im Thale allein die Abhülfe nicht zu finden, sondern man darauf angewiesen war, dieselbe im obern Laufe des Baches durch Verhinderung der Geschiebsentleerungen von dort her, beziehungsweise der Geschiebsbildung daselbst zu suchen.

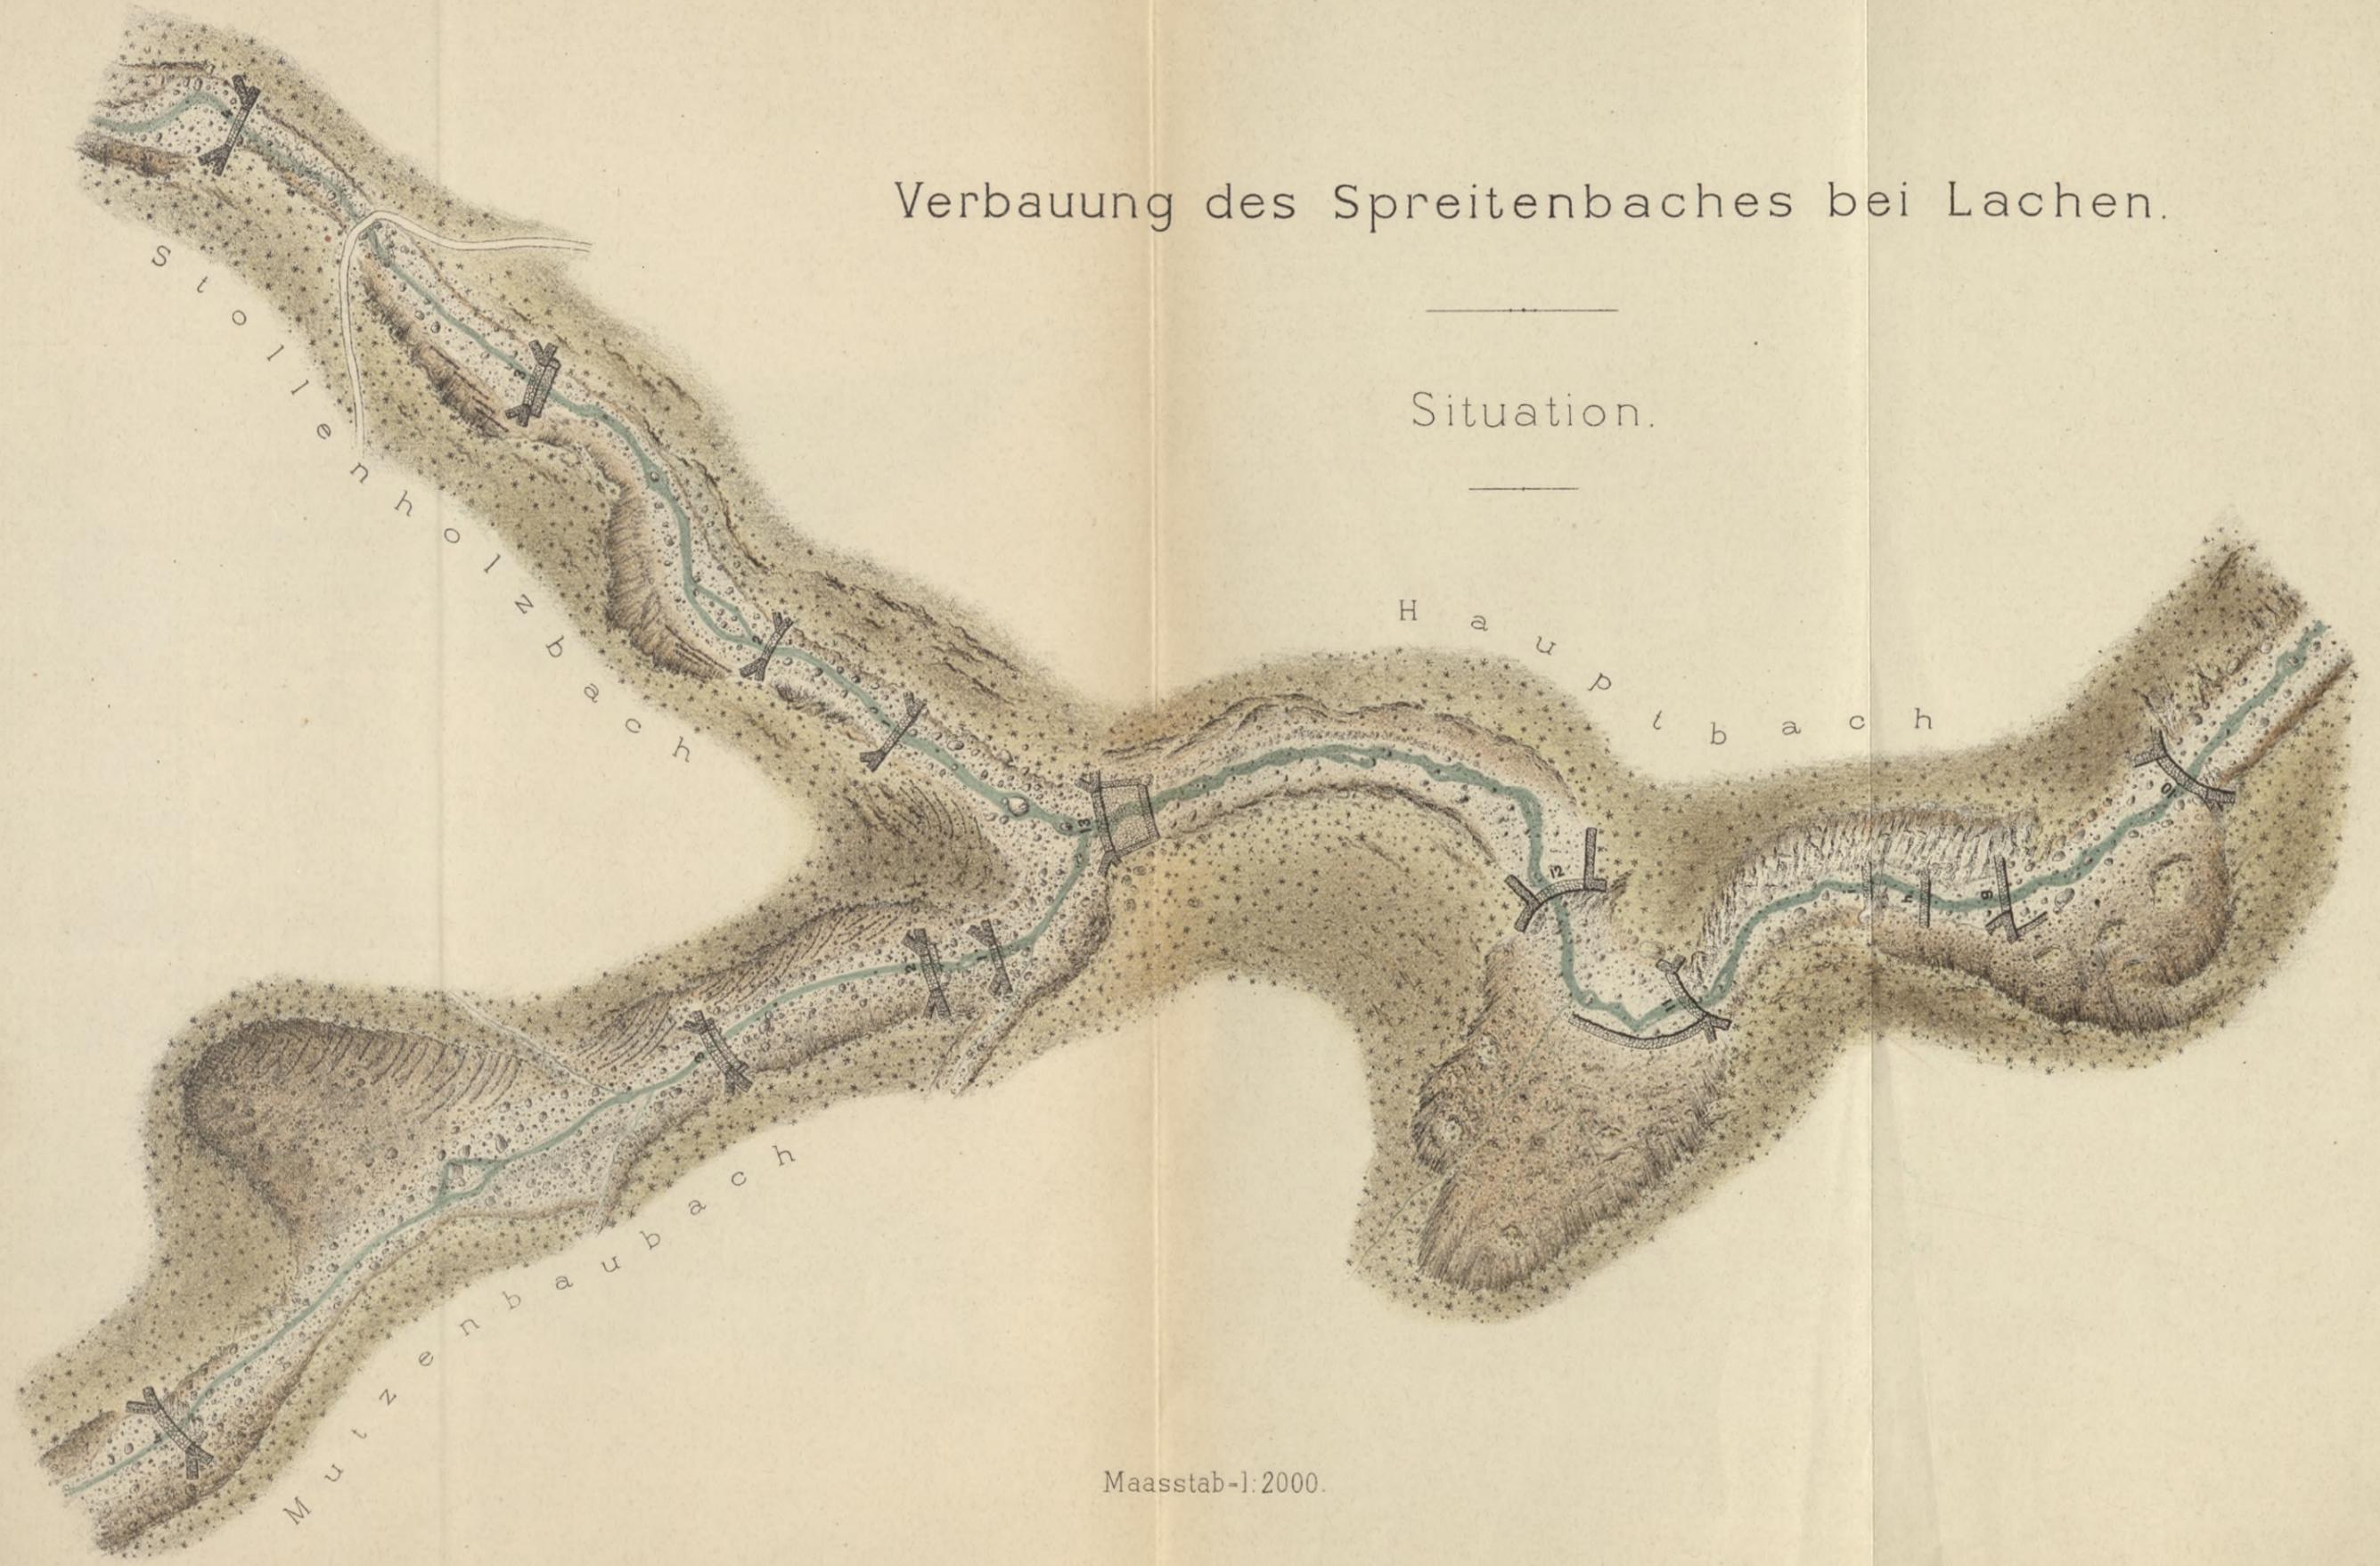
Situation.

Maasstab-1:2000.

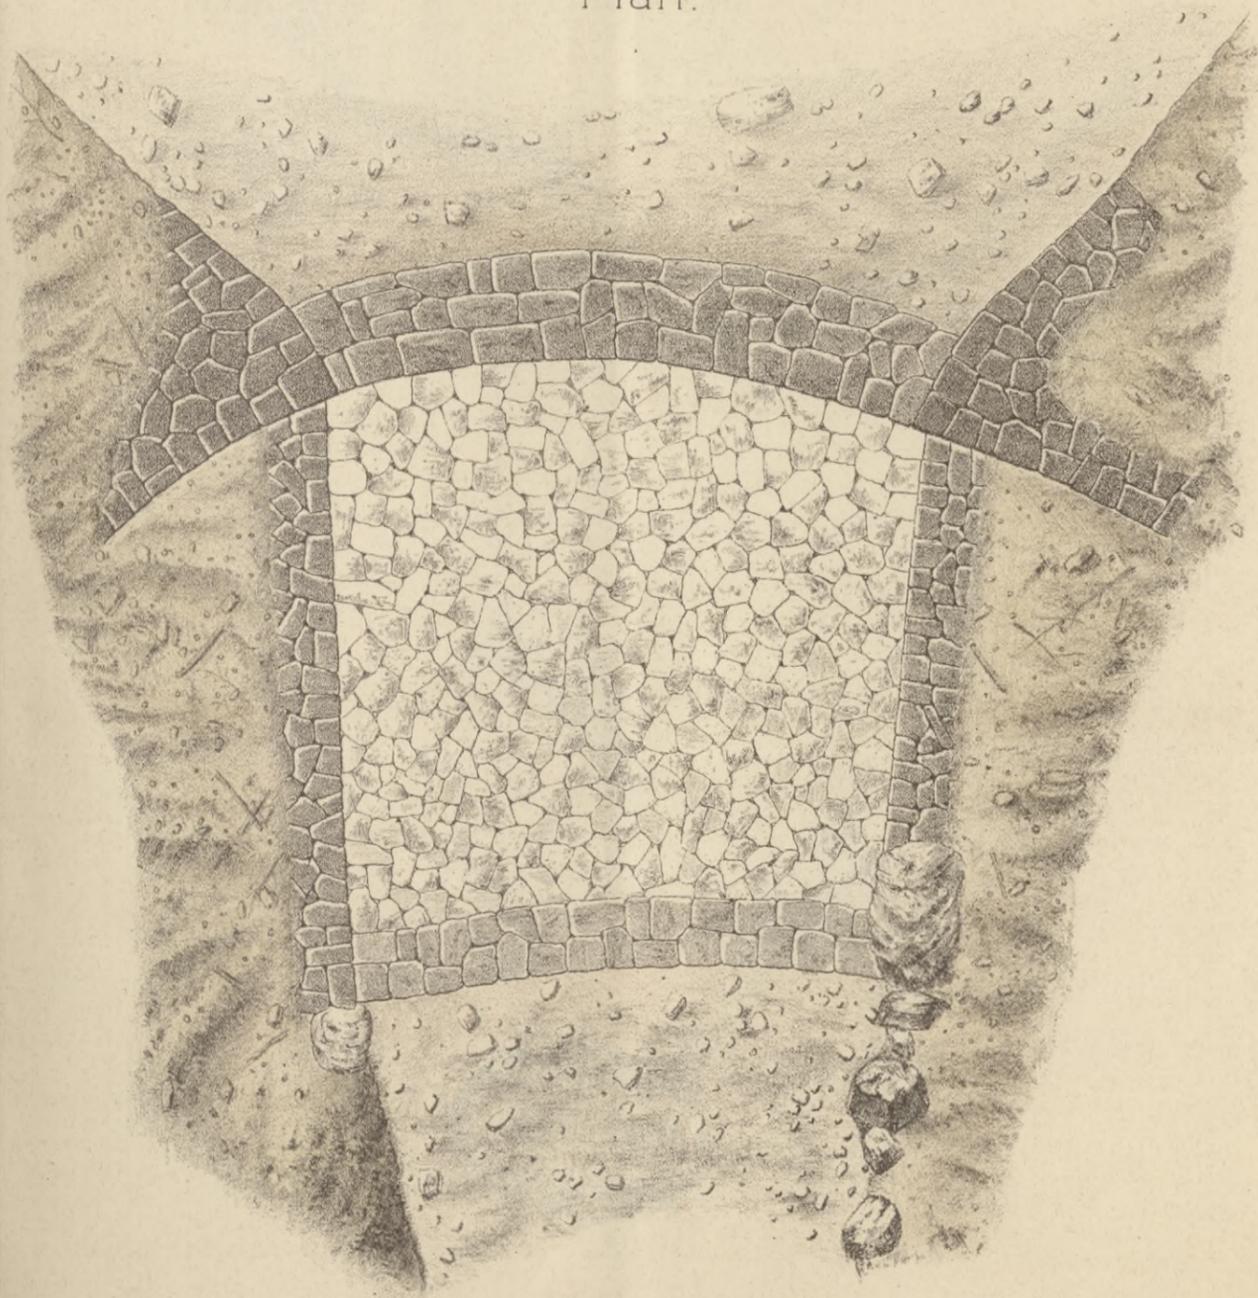
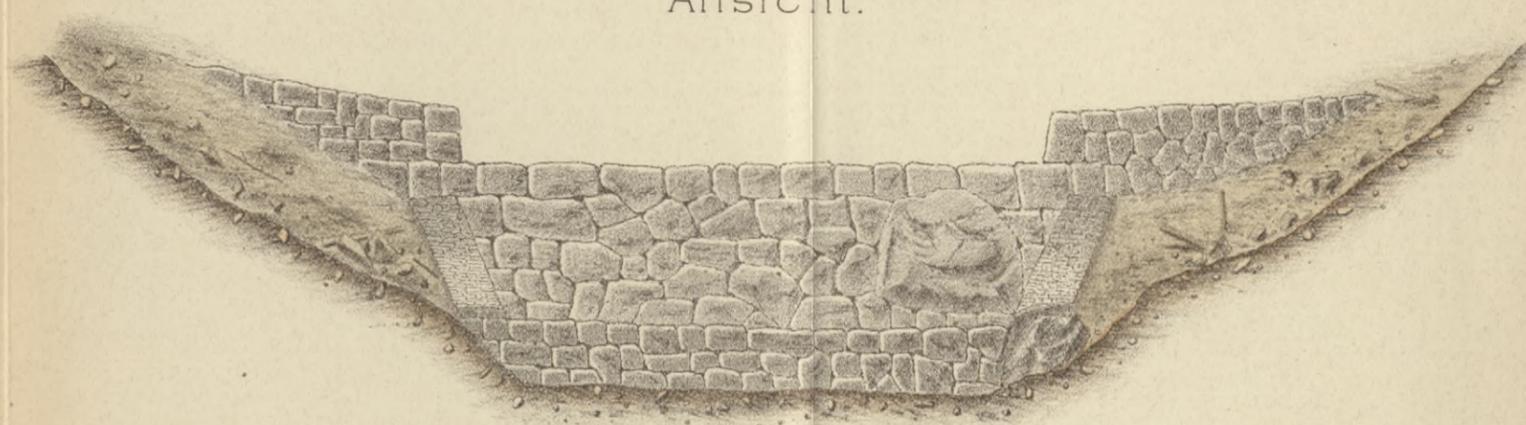
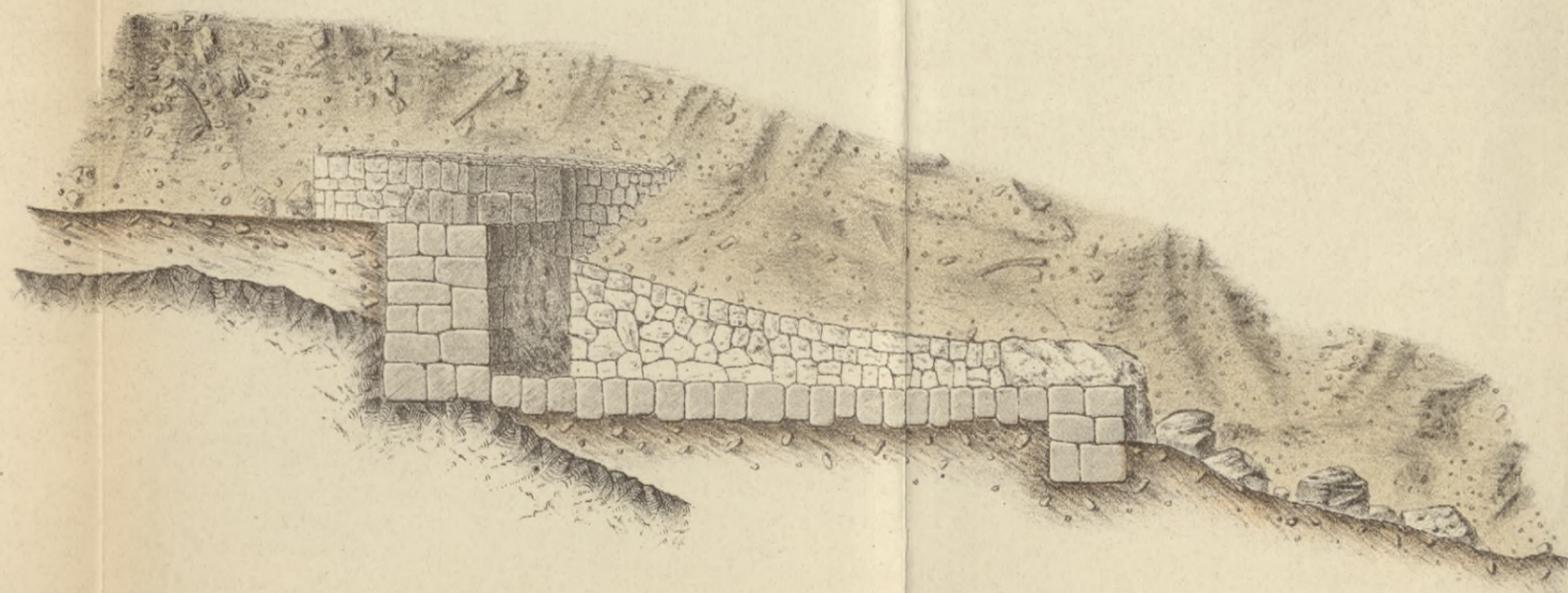
## Sperre N°13.

Plan.

Ansicht.

Längenschnitt.

Maasstab-1:200.

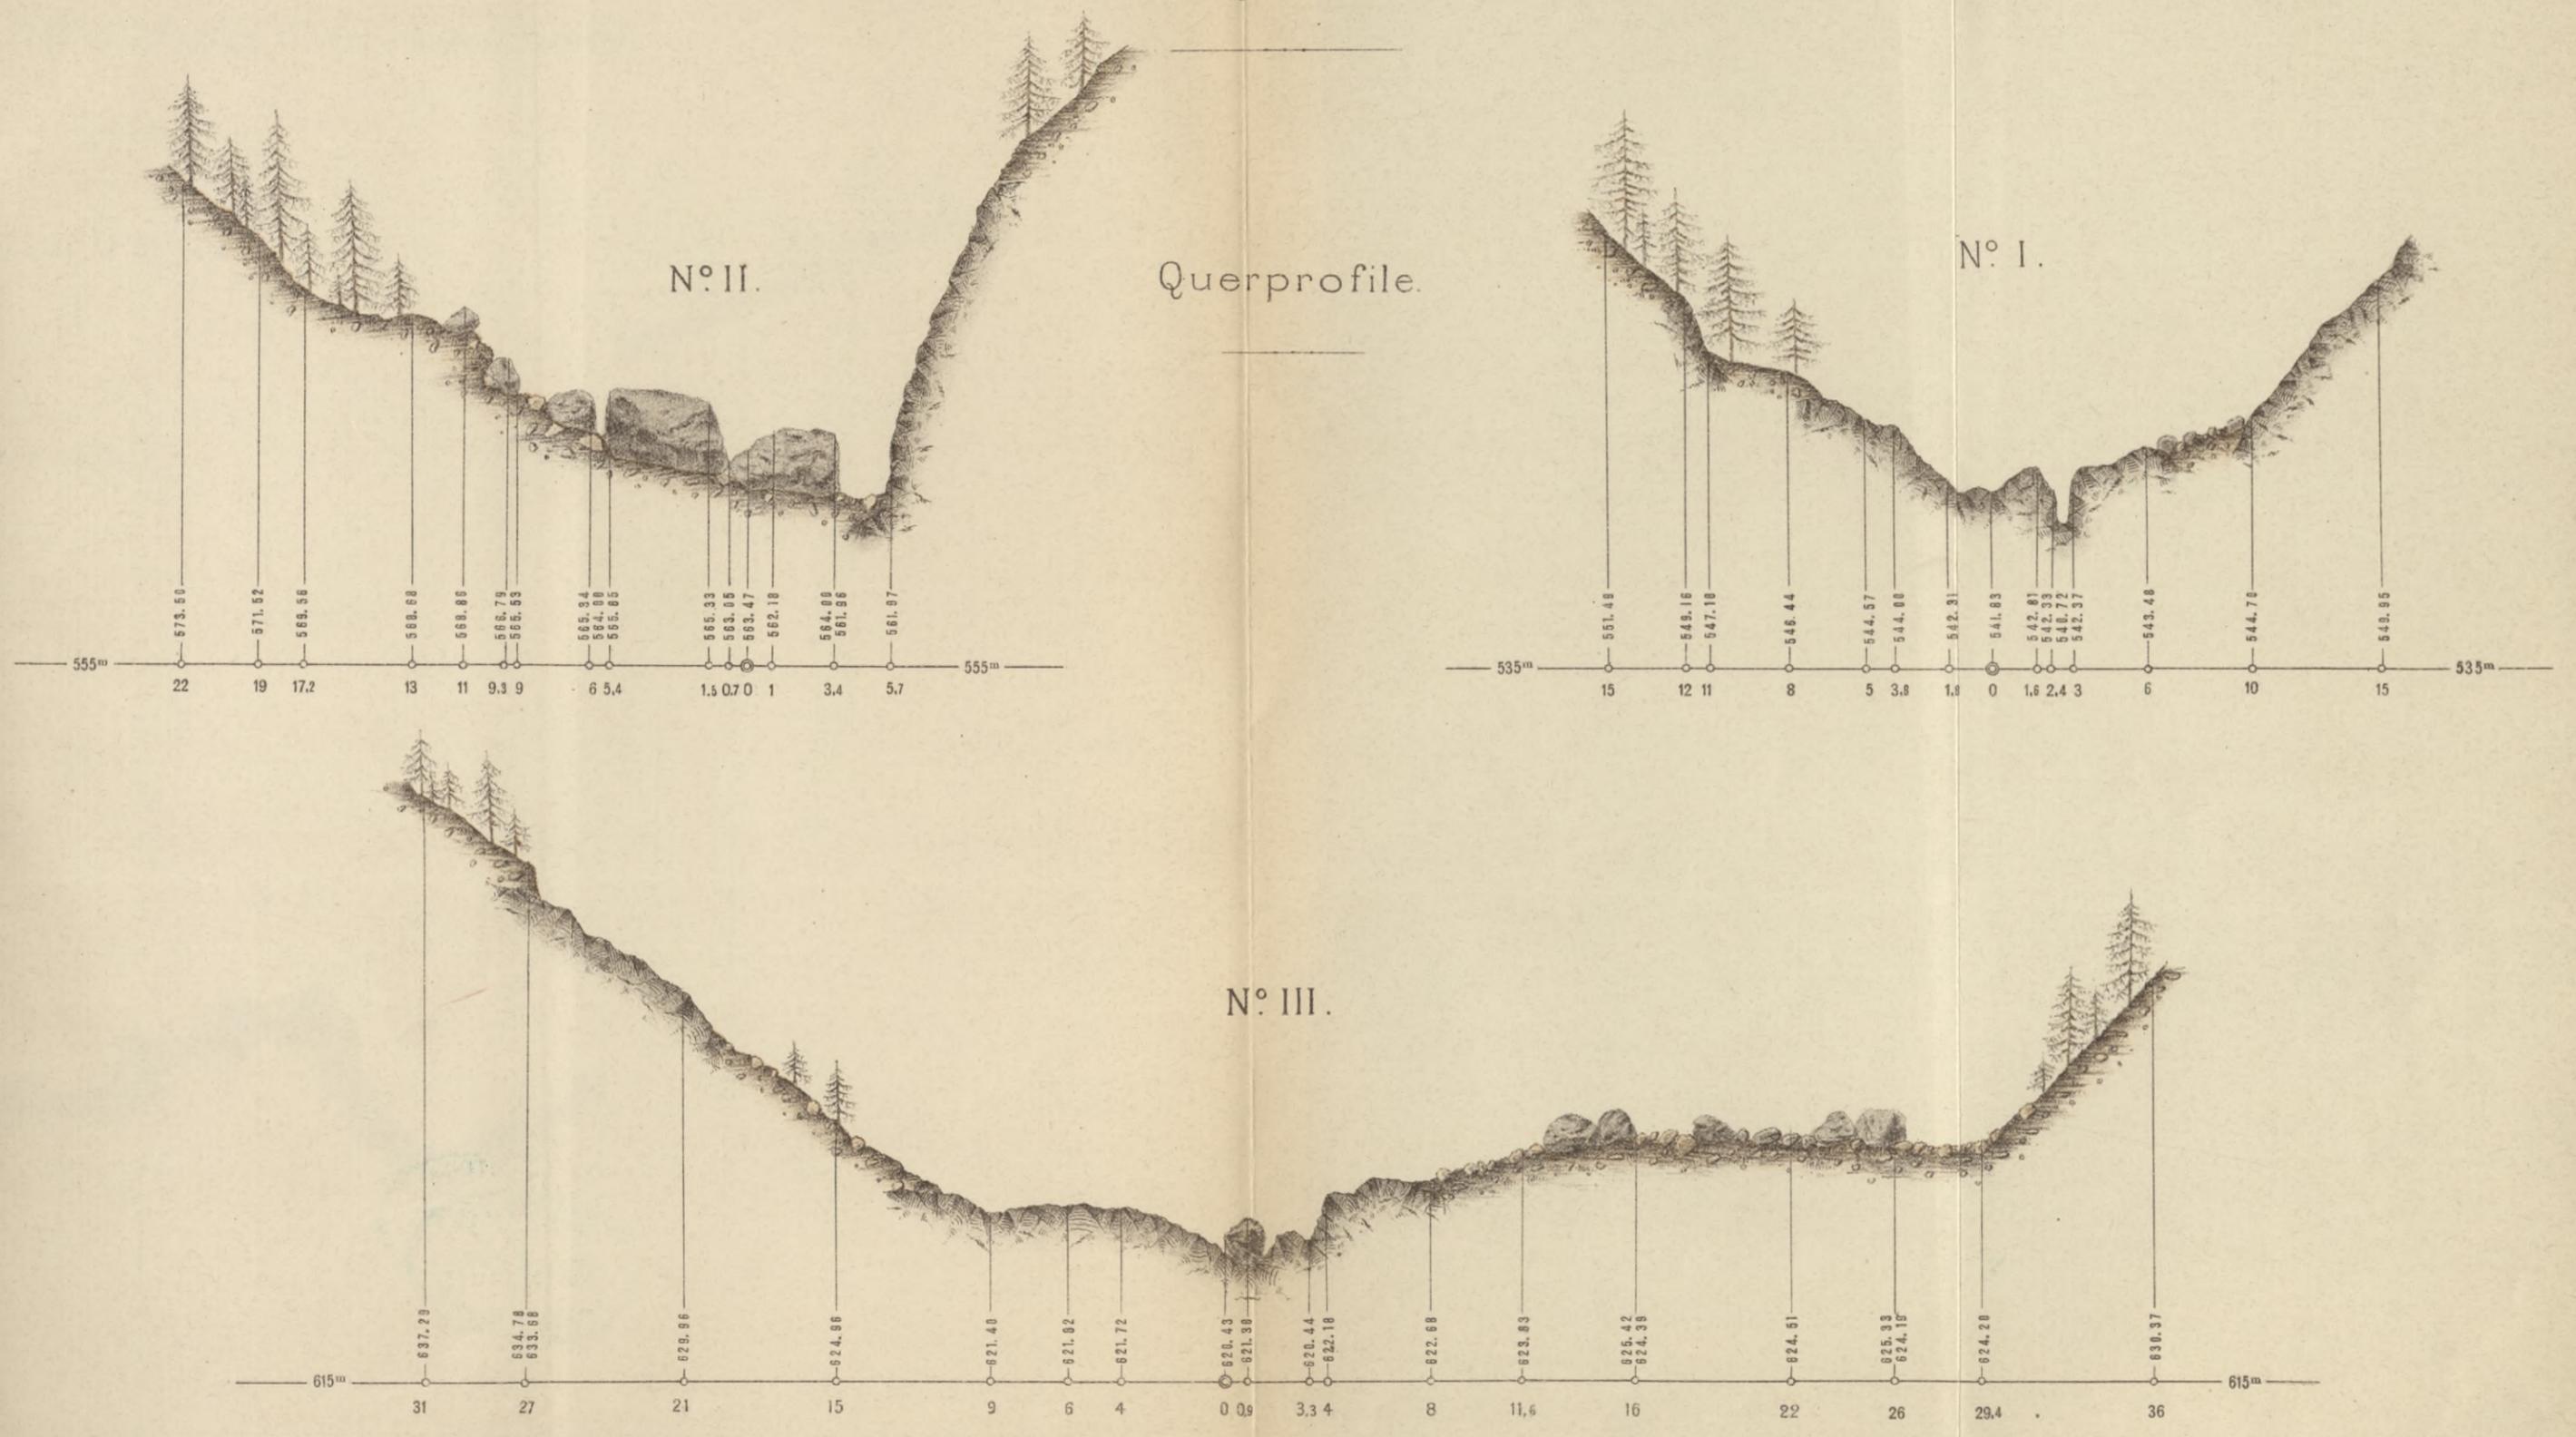
# Verbauung des Spreitenbaches bei Lachen. Hauptbach.

Maasstab-1: 250.

Die sehr sorgfältig aufgenommenen Querprofile hatten übrigens das gleiche Ergebniss. Um dies zu zeigen, verweisen wir auf die Tafeln V, VI und VII. Dieselben zeigen, wie das Wasser selbst in die Molasse sich einsägt, beziehungsweise dieselbe anschneidet. In der Publikation von 1883 ist erwähnt, dass oft auf längern Strecken sich ein früheres Bachbett in höherer Lage erkennen lasse, neben welchem der Bach dann durch Abbruch der einen Seite sich tiefer eingesenkt habe. Solche alte Bachbette sind auch in einzelnen der vorliegenden Profile des Hauptbaches zu sehen.

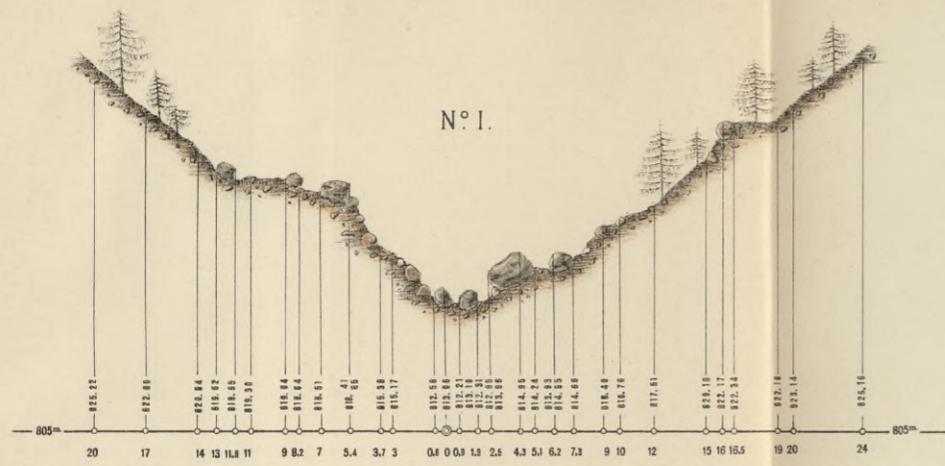
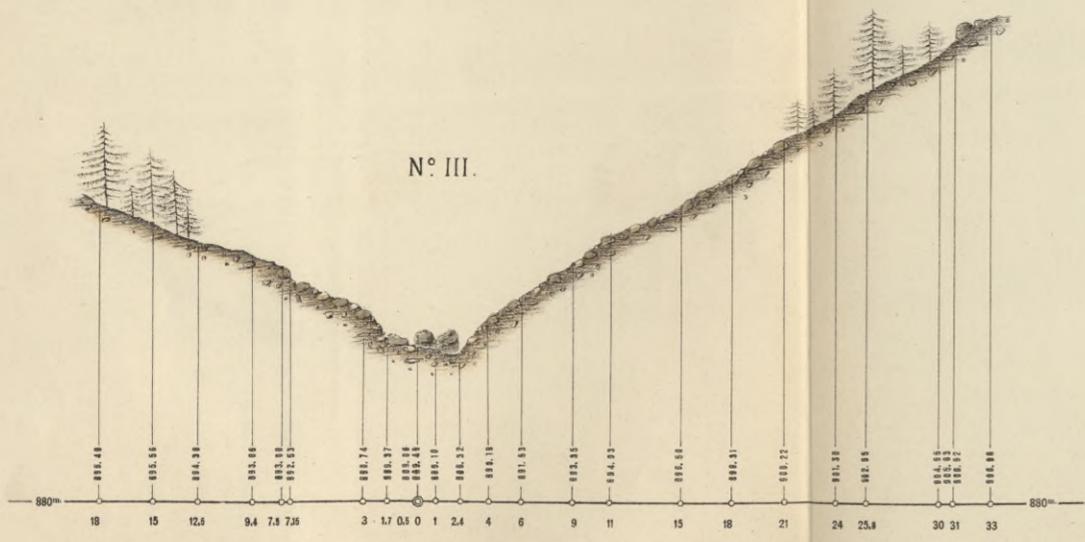
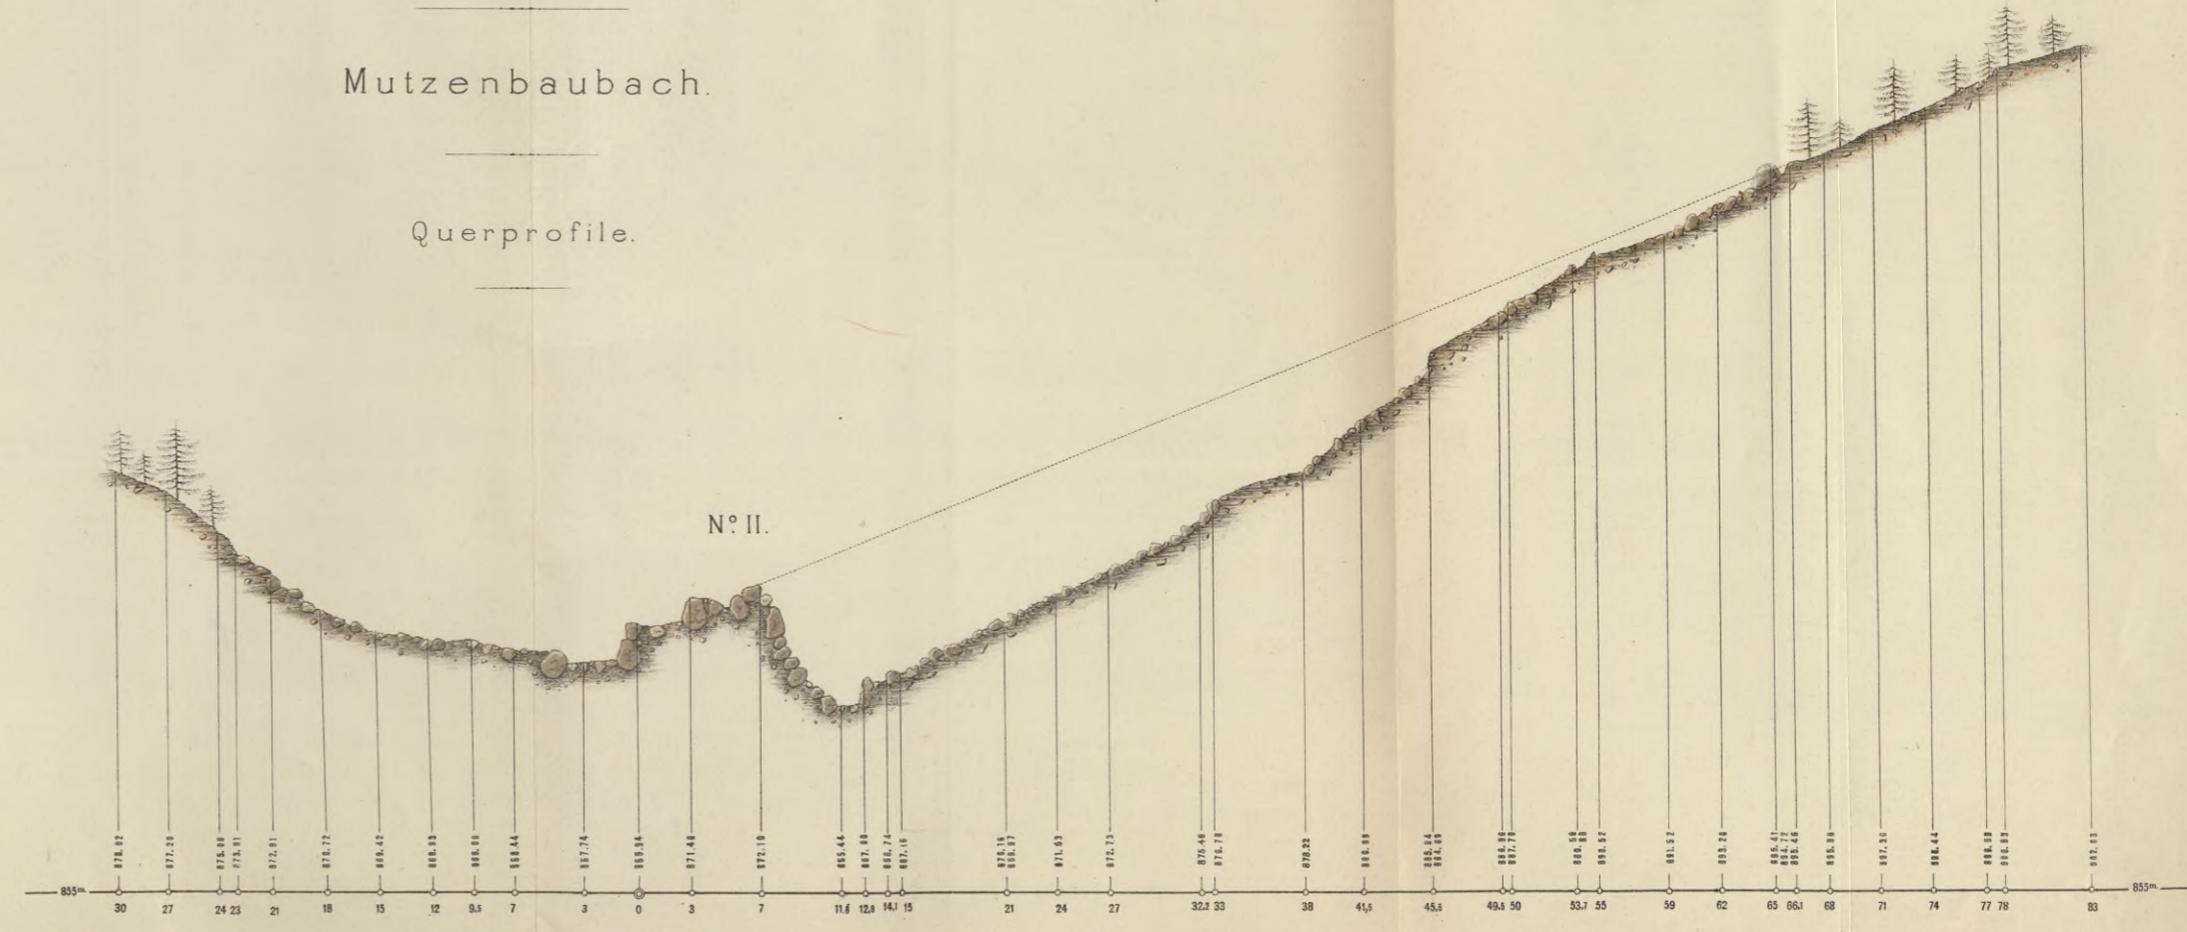
## Mutzenbaubach.

### Querprofile.

Maasstab=1:250.
