Die  
**Wildbachverbauung**  
in der  
**Schweiz.**

Nach ausgeführten Werken  
— im Auftrage des eidg. Departements des Innern —  
dargestellt und besprochen  
vom eidg. Oberbauinspektorat.

— Erstes Heft. —

**Bern.**  
Stämpfli'sche Buchdruckerei.  
1890.

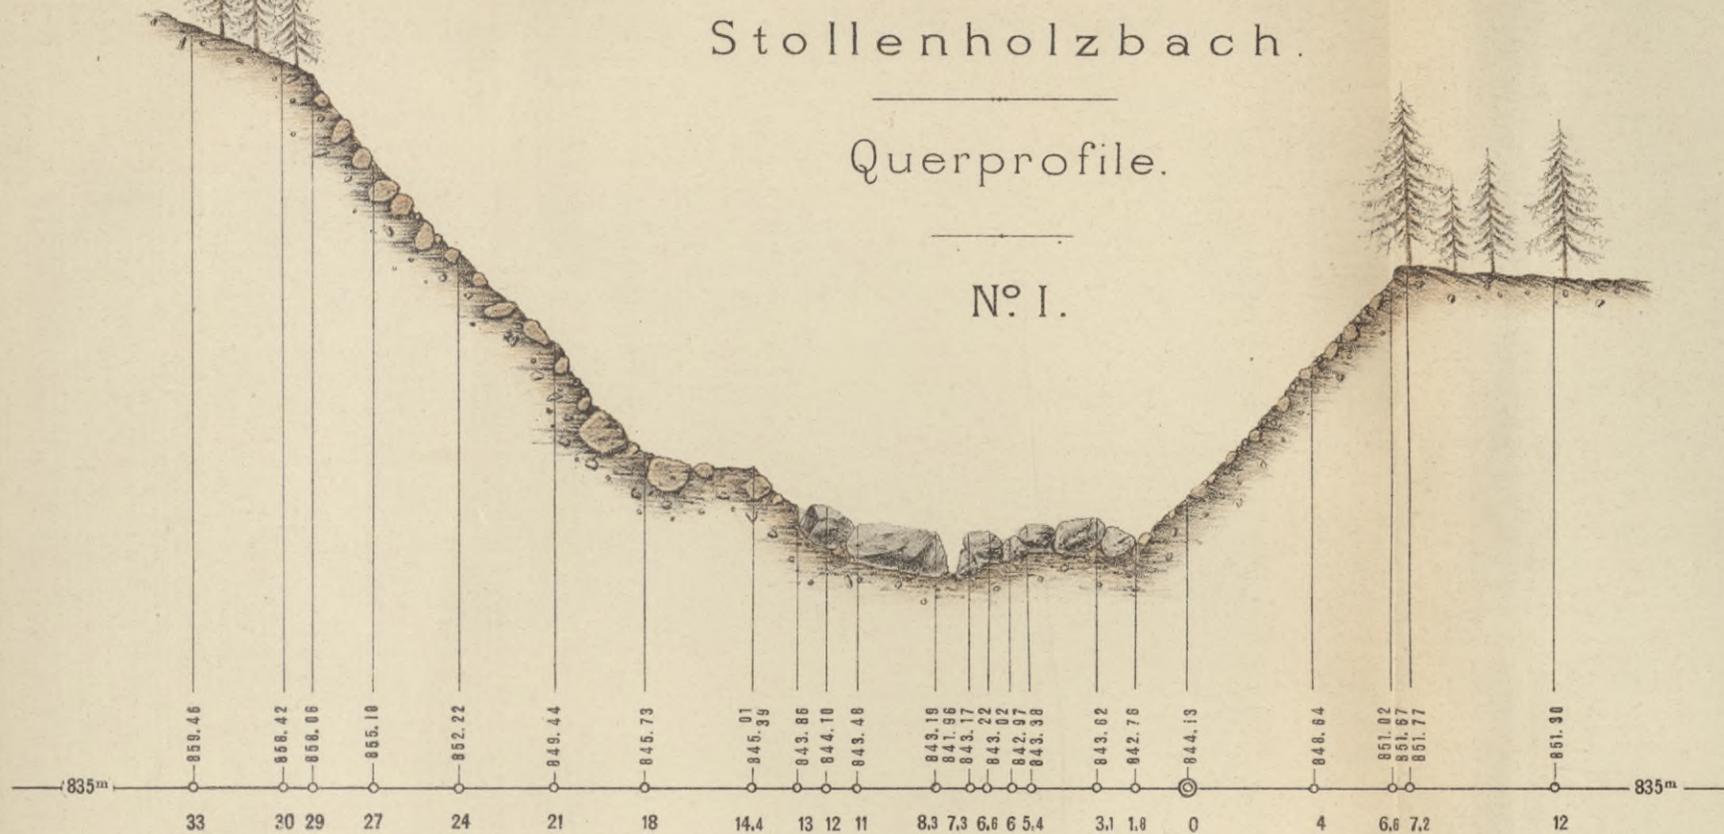
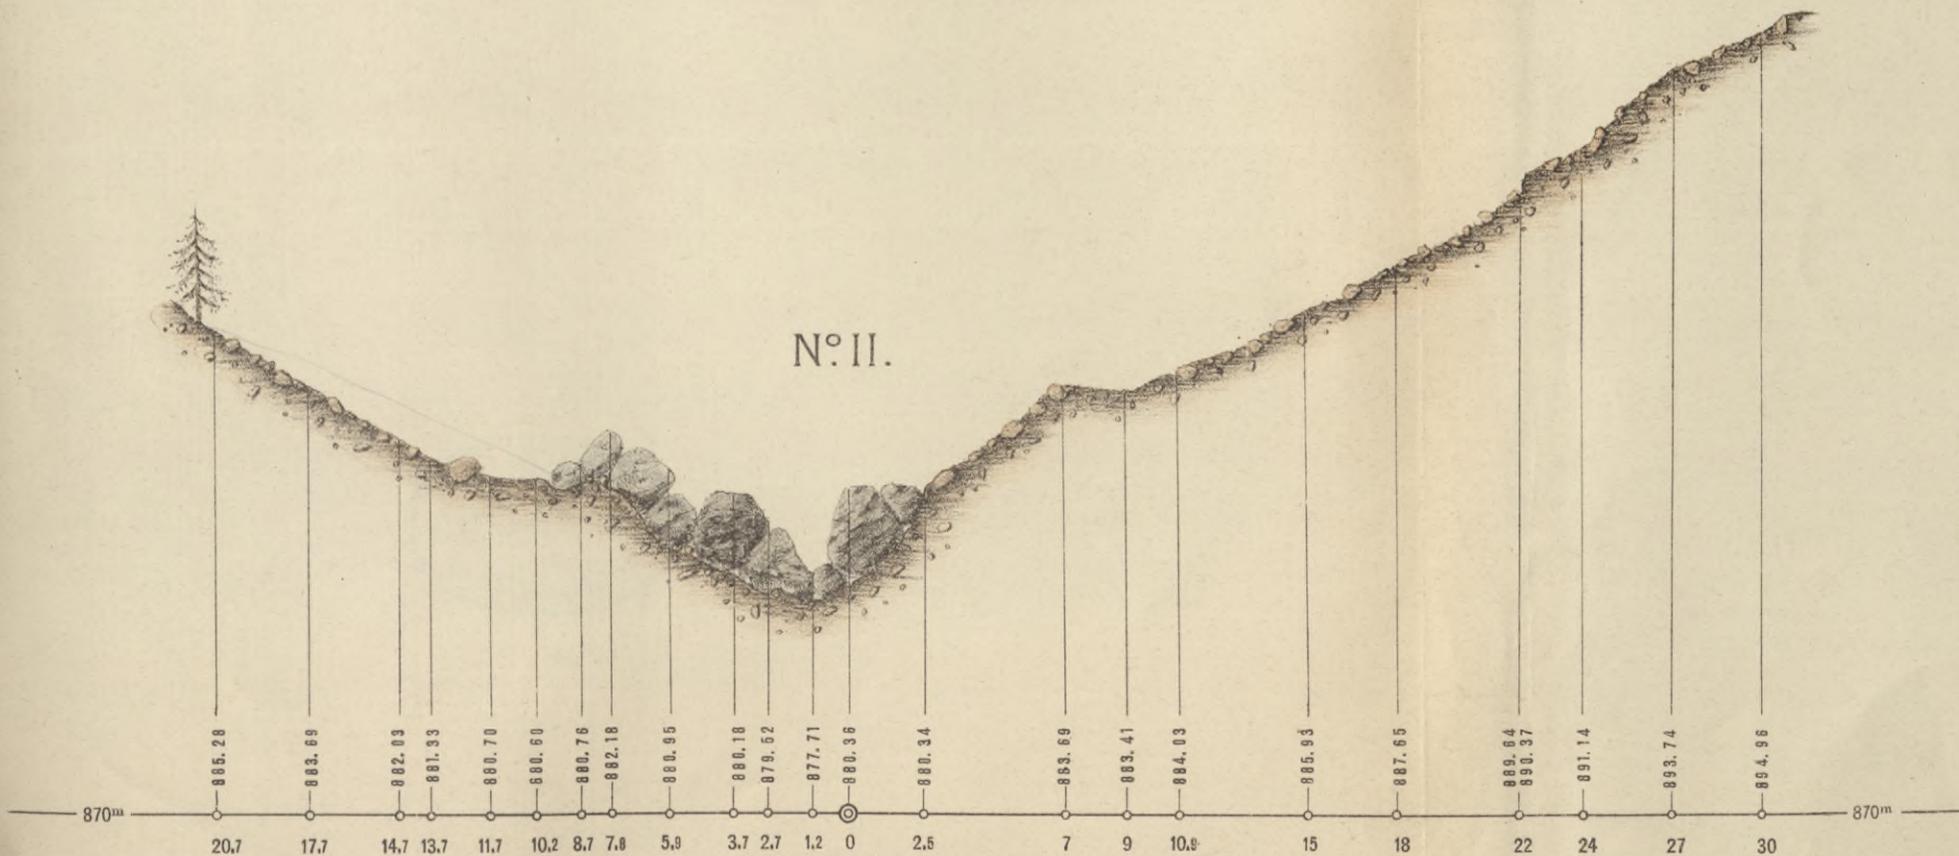
### Querprofile.

N<sup>o</sup> I.

N<sup>o</sup> II.

Maasstab-1:250.

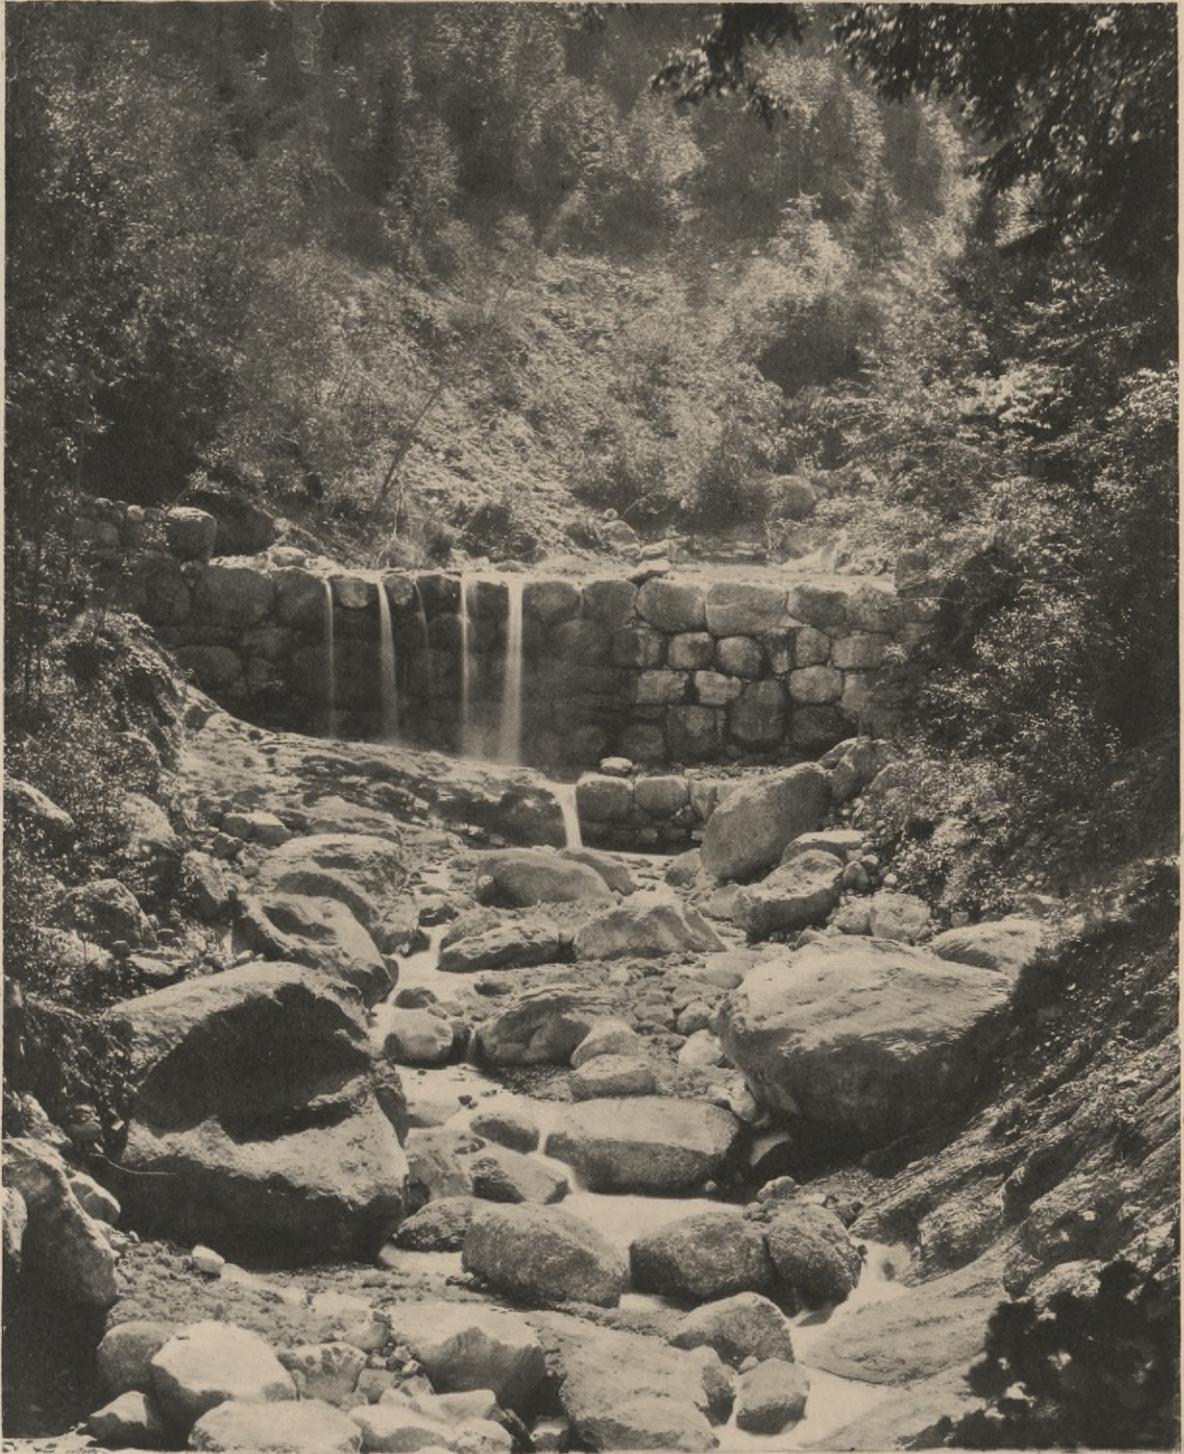
Tafel XIV.

- XIV. Photographie: Hauptbach, Sperre Nr. 10. Zustand *nach* der Verbauung.
- XV. Photographie: Hauptbach, Sperren Nr. 11 und 12. Zustand *nach* der Verbauung.
- XVI. Photographie: Mutzenbaubach, Sperre Nr. 5. Zustand *vor* der Verbauung.
- XVII. Photographie: Mutzenbaubach, Sperre Nr. 5. Zustand *nach* der Verbauung.
- XVIII. Photographie: Mutzenbaubach, Sperren Nr. 6, 7 und 8. Zustand *vor* der Verbauung.
- XIX. Photographie: Mutzenbaubach, Sperren Nr. 6, 7 und 8. Zustand *nach* der Verbauung.
- XX. Photographie: Stollenholzbach, Sperren Nr. 4 und 5. Zustand *vor* der Verbauung.
- XXI. Photographie: Stollenholzbach, Sperren Nr. 4 und 5. Zustand *nach* der Verbauung.
- XXII. Photographie: Stollenholzbach, Sperren Nr. 7 und 8. Zustand *nach* der Verbauung.

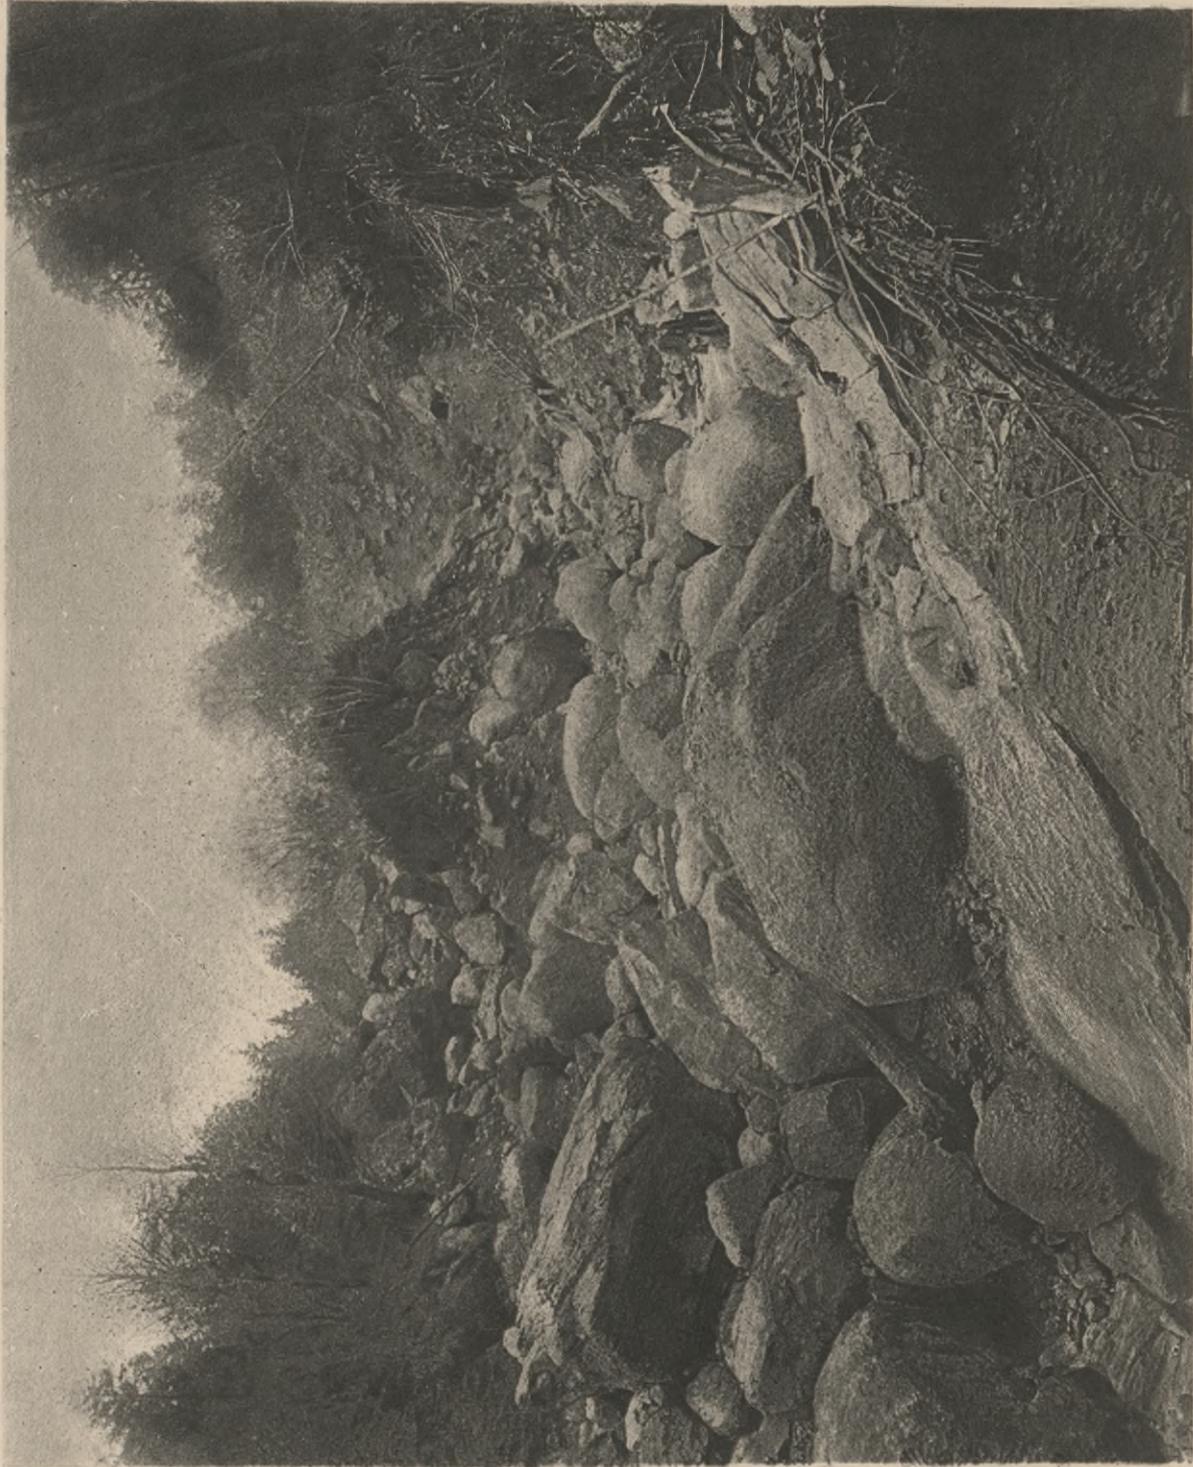
MUTZENBAUBACH  
Sperrre N° 5  
Zustand nach der Verbauung

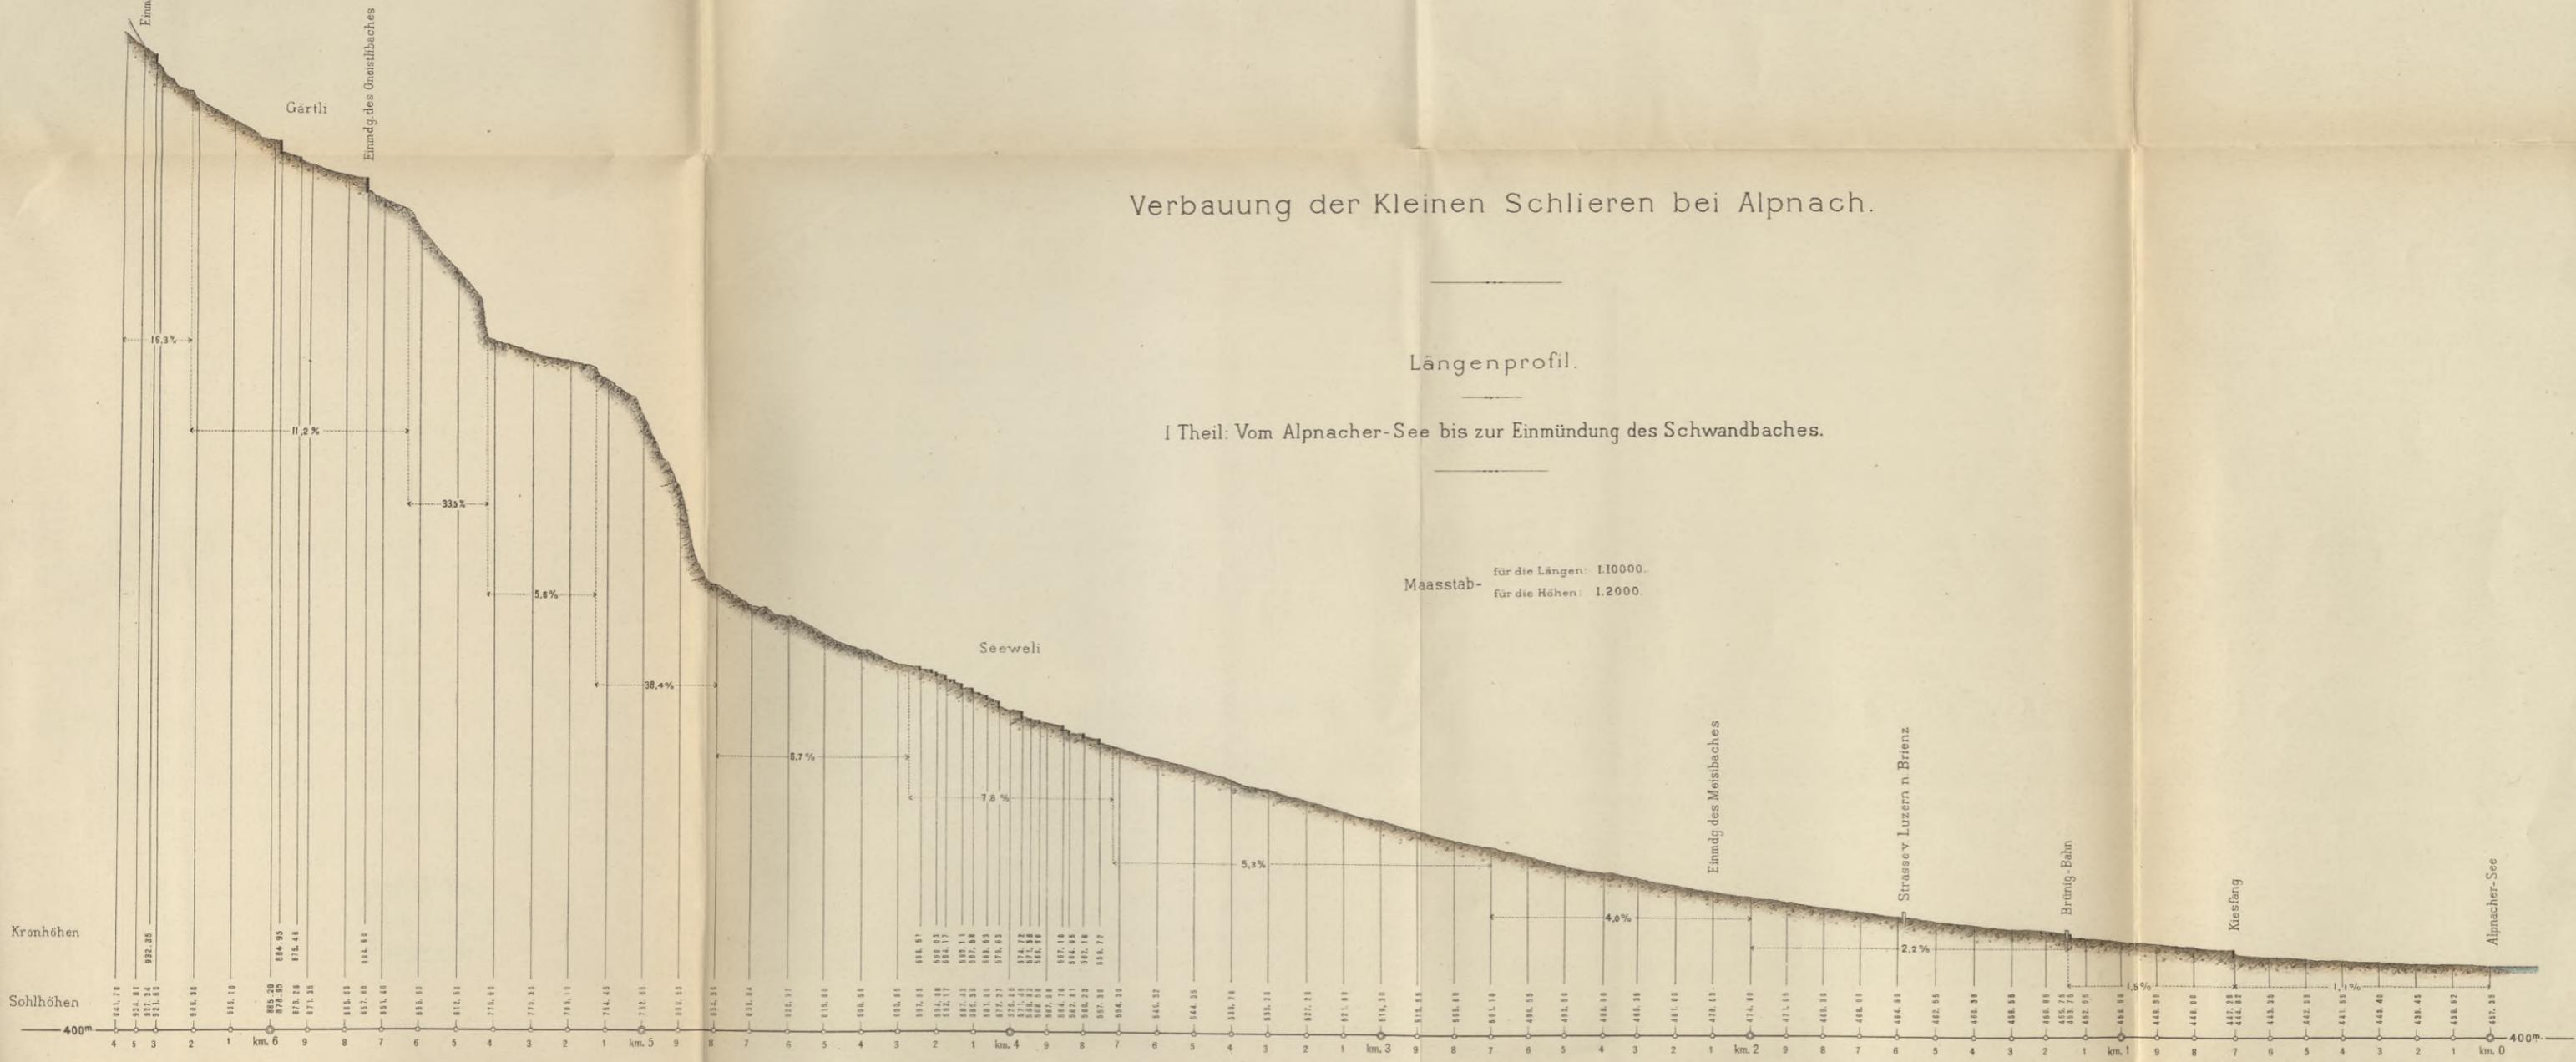
I Theil: Vom Alpnacher-See bis zur Einmündung des Schwandbaches.

Maasstab- für die Längen: 1:10000.  
für die Höhen: 1:2000.

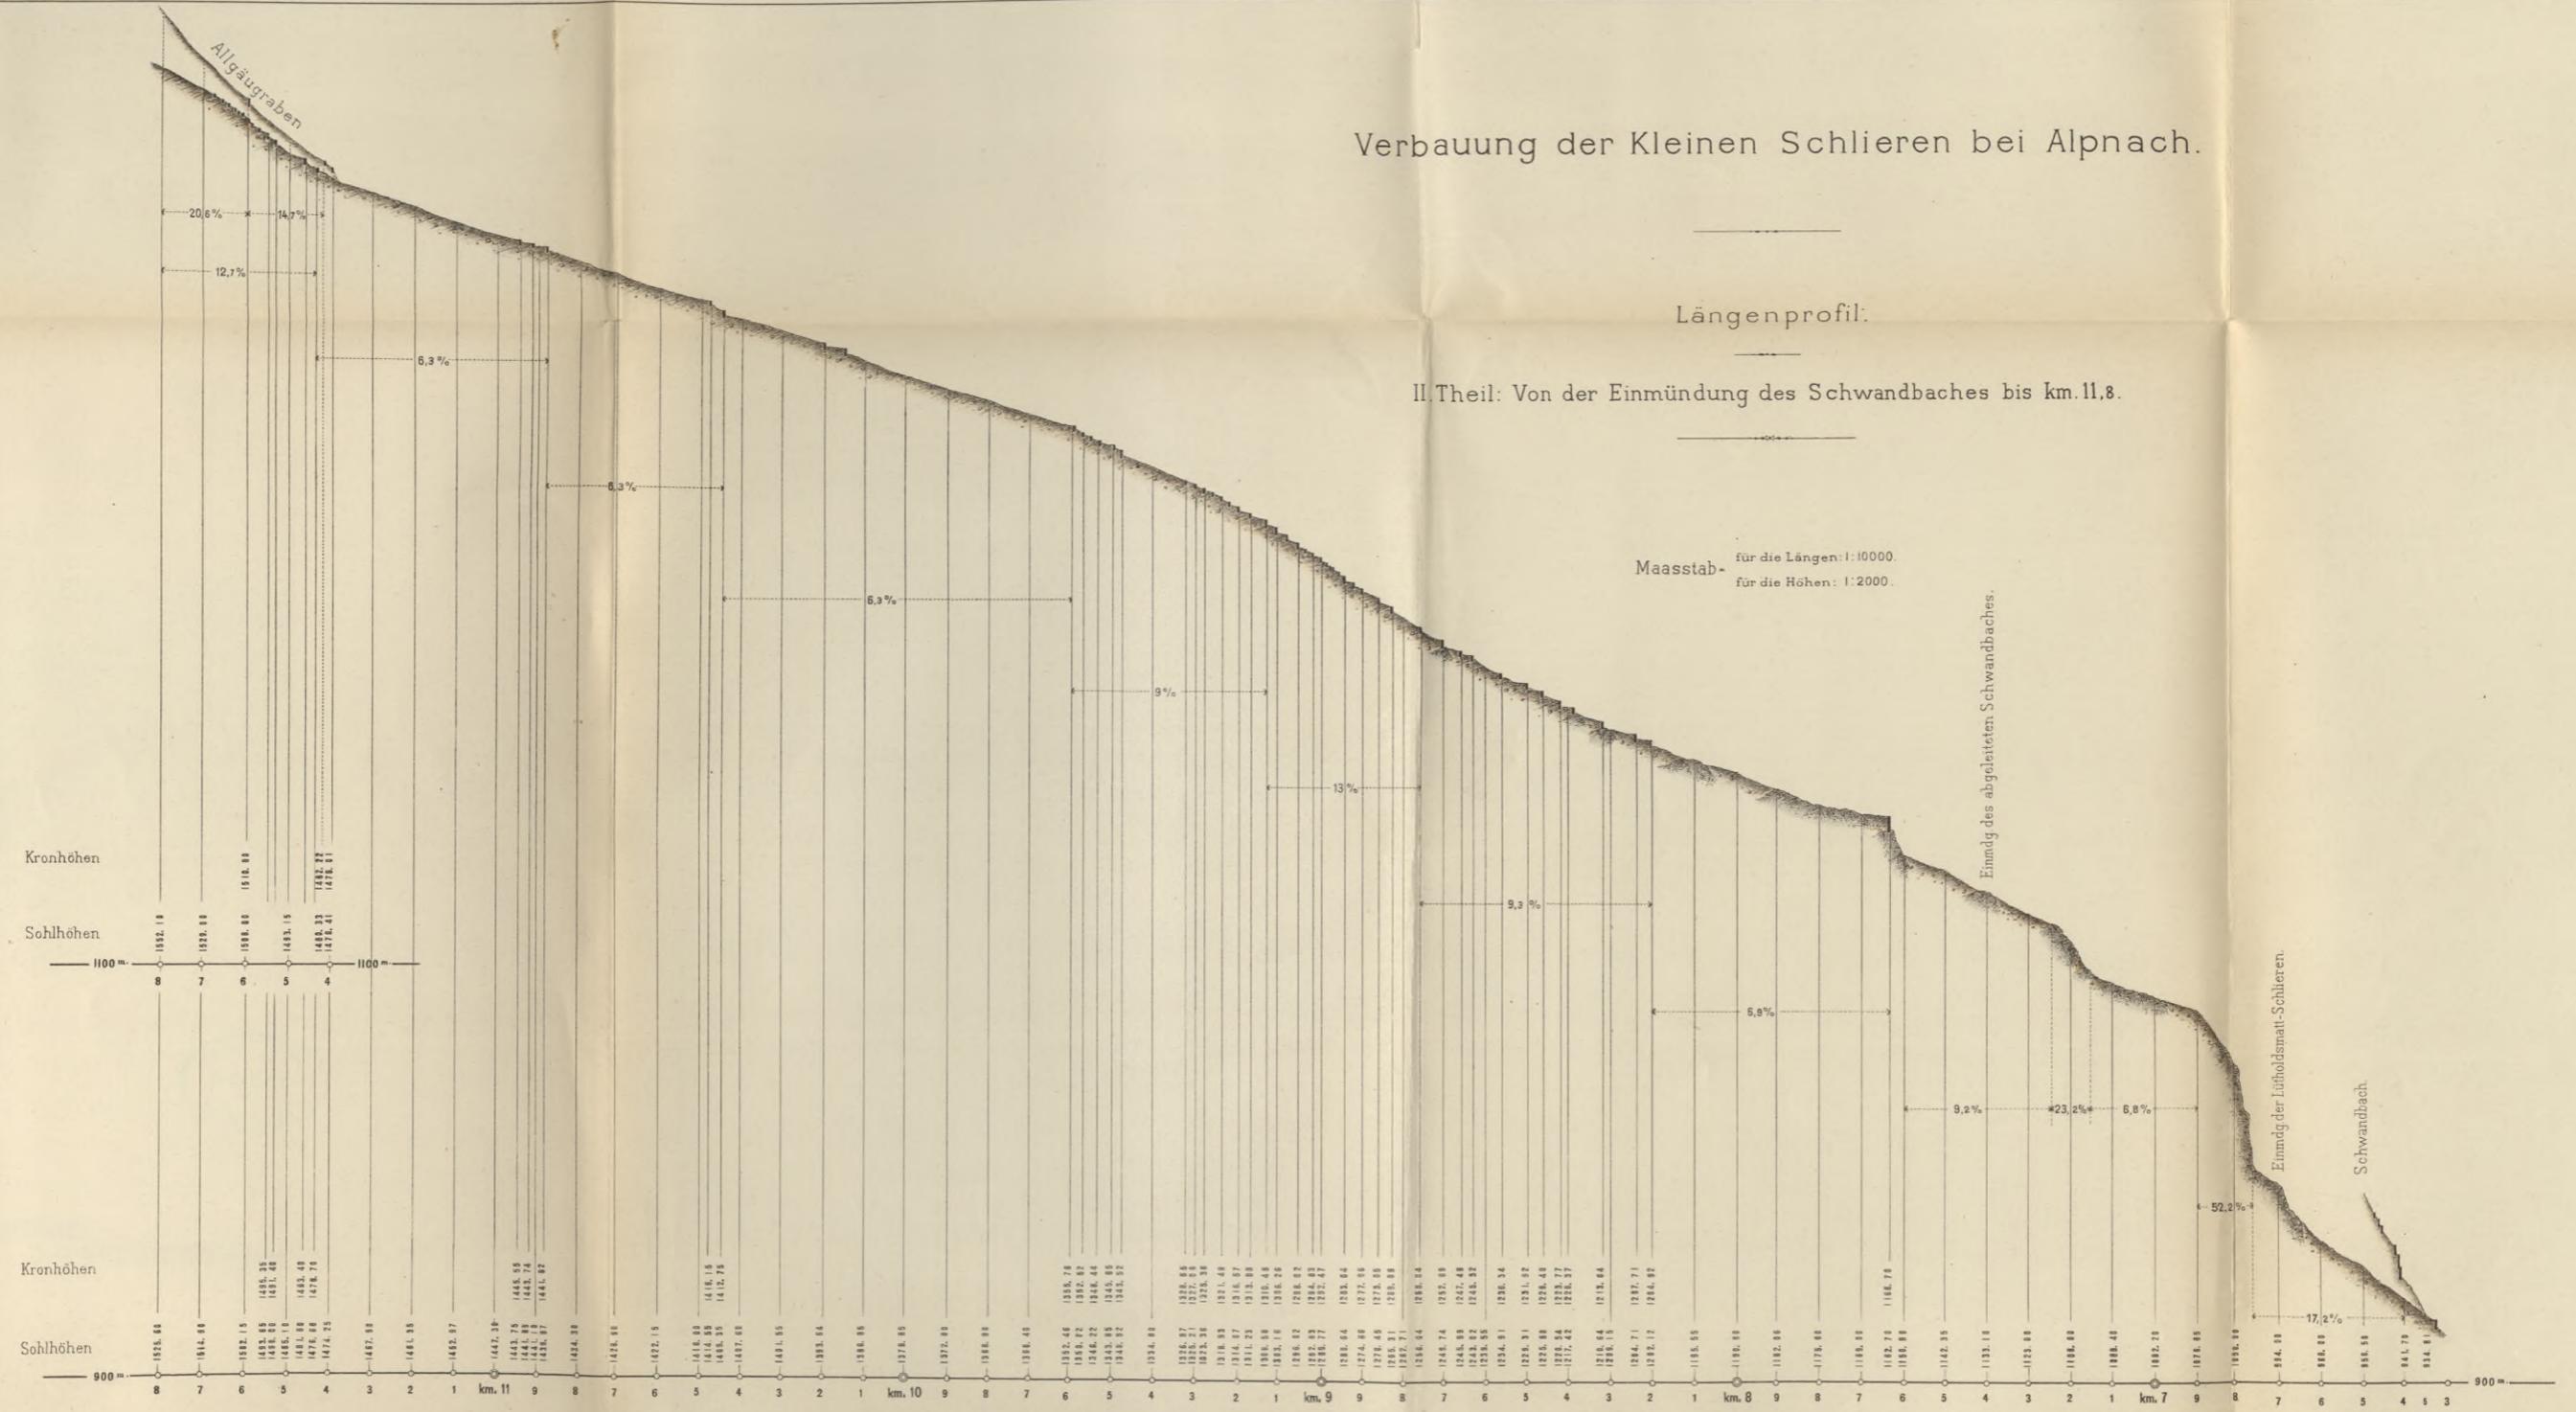
II Theil: Von der Einmündung des Schwandbaches bis km. 11,8.

Maasstab-  
für die Längen: 1:10000.  
für die Höhen: 1:2000.

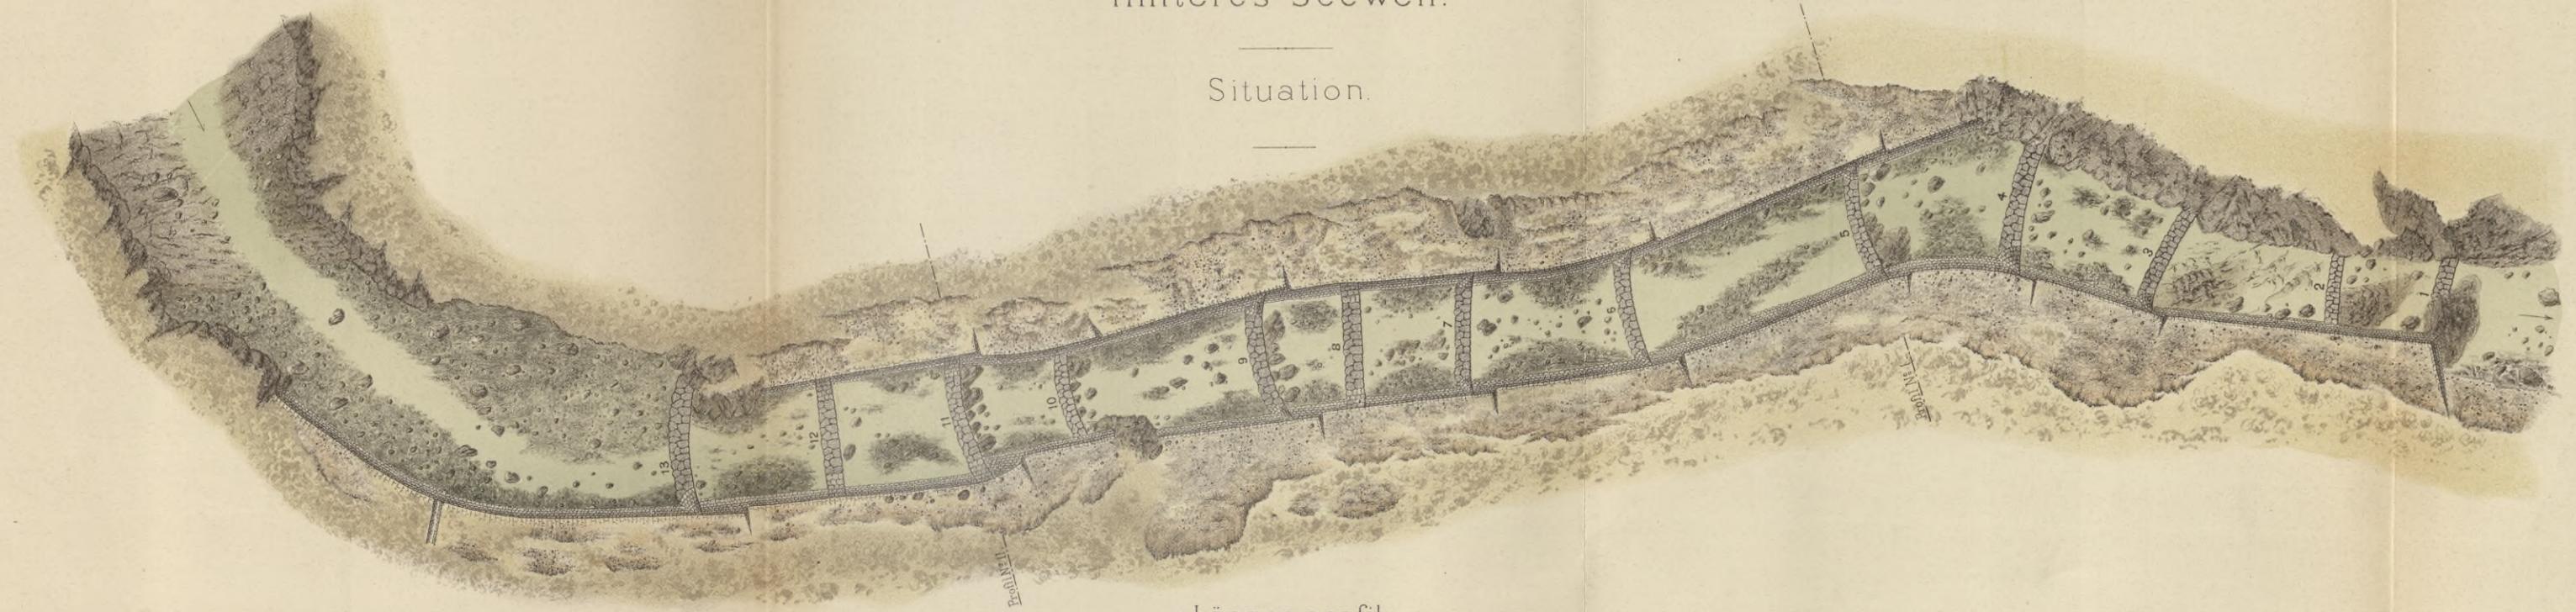
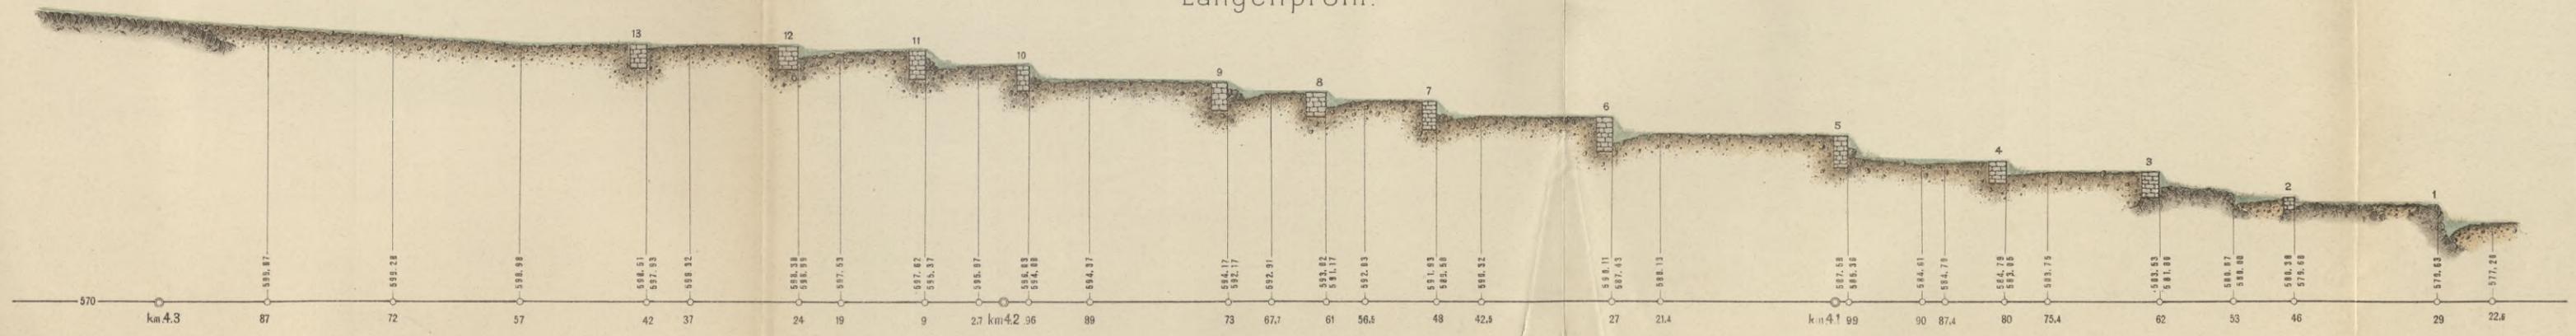
## Hinteres Seeweli.

### Situation.

### Längenprofil.

Maasstab=1:500.

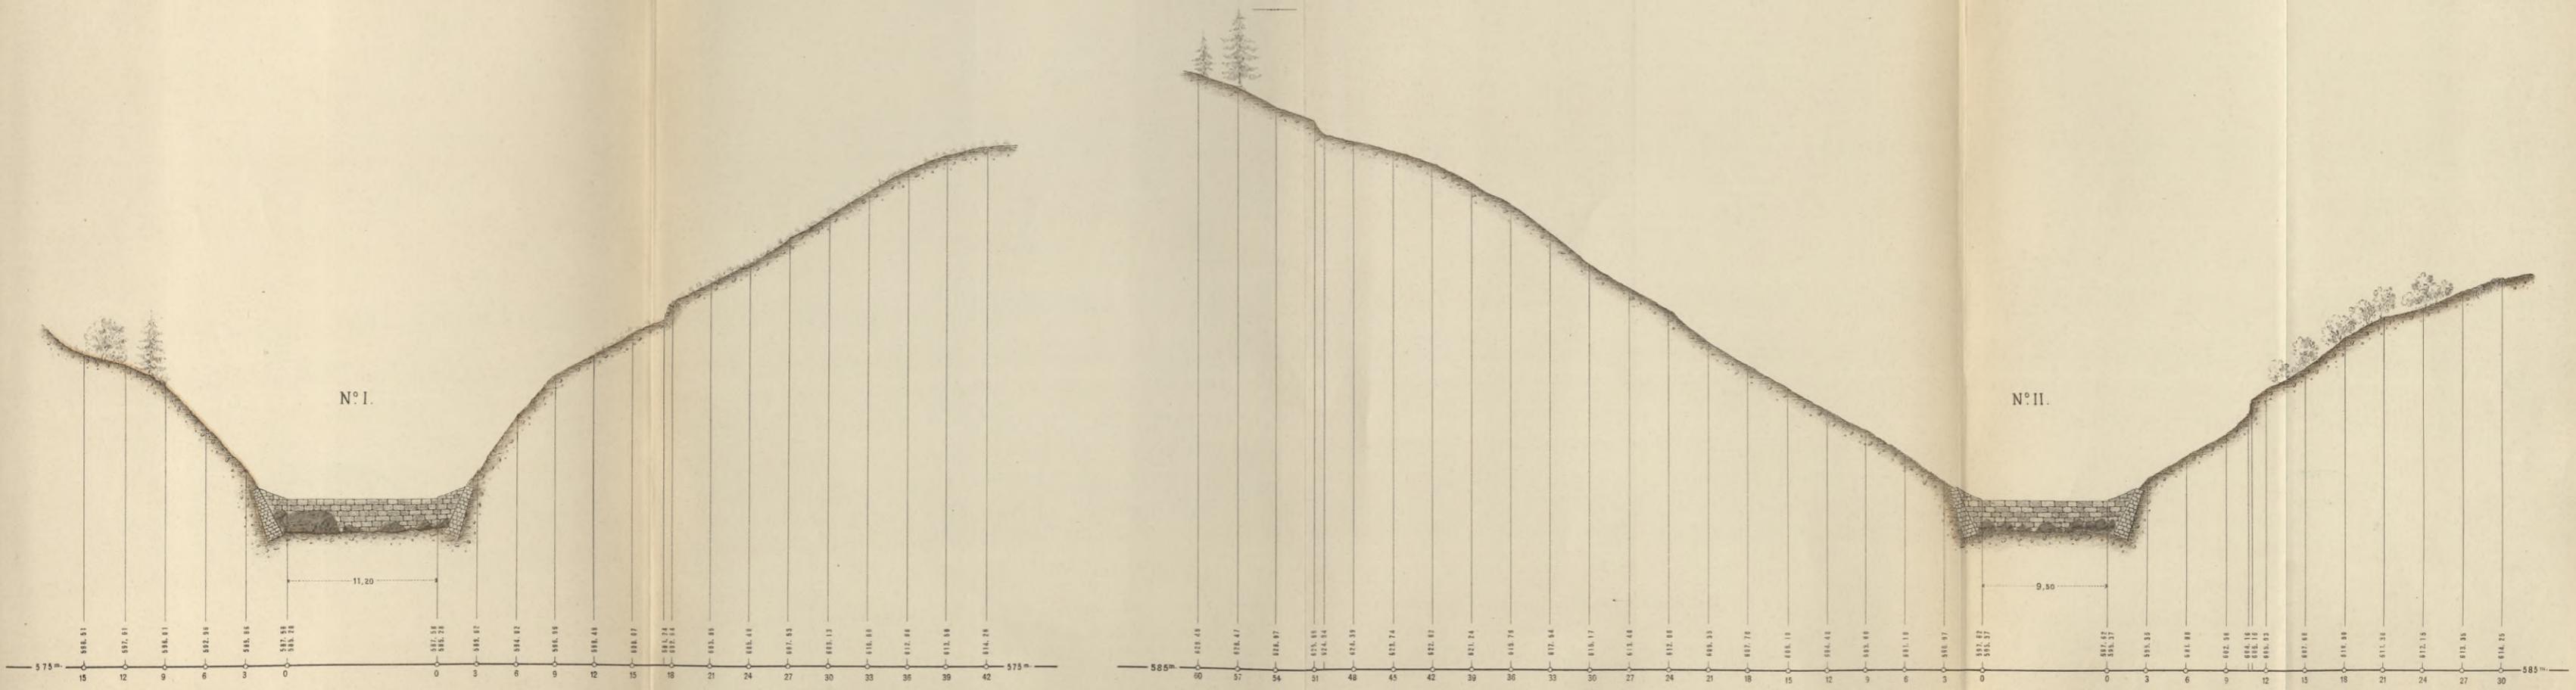
Querprofile.

Maasstab-1:250.

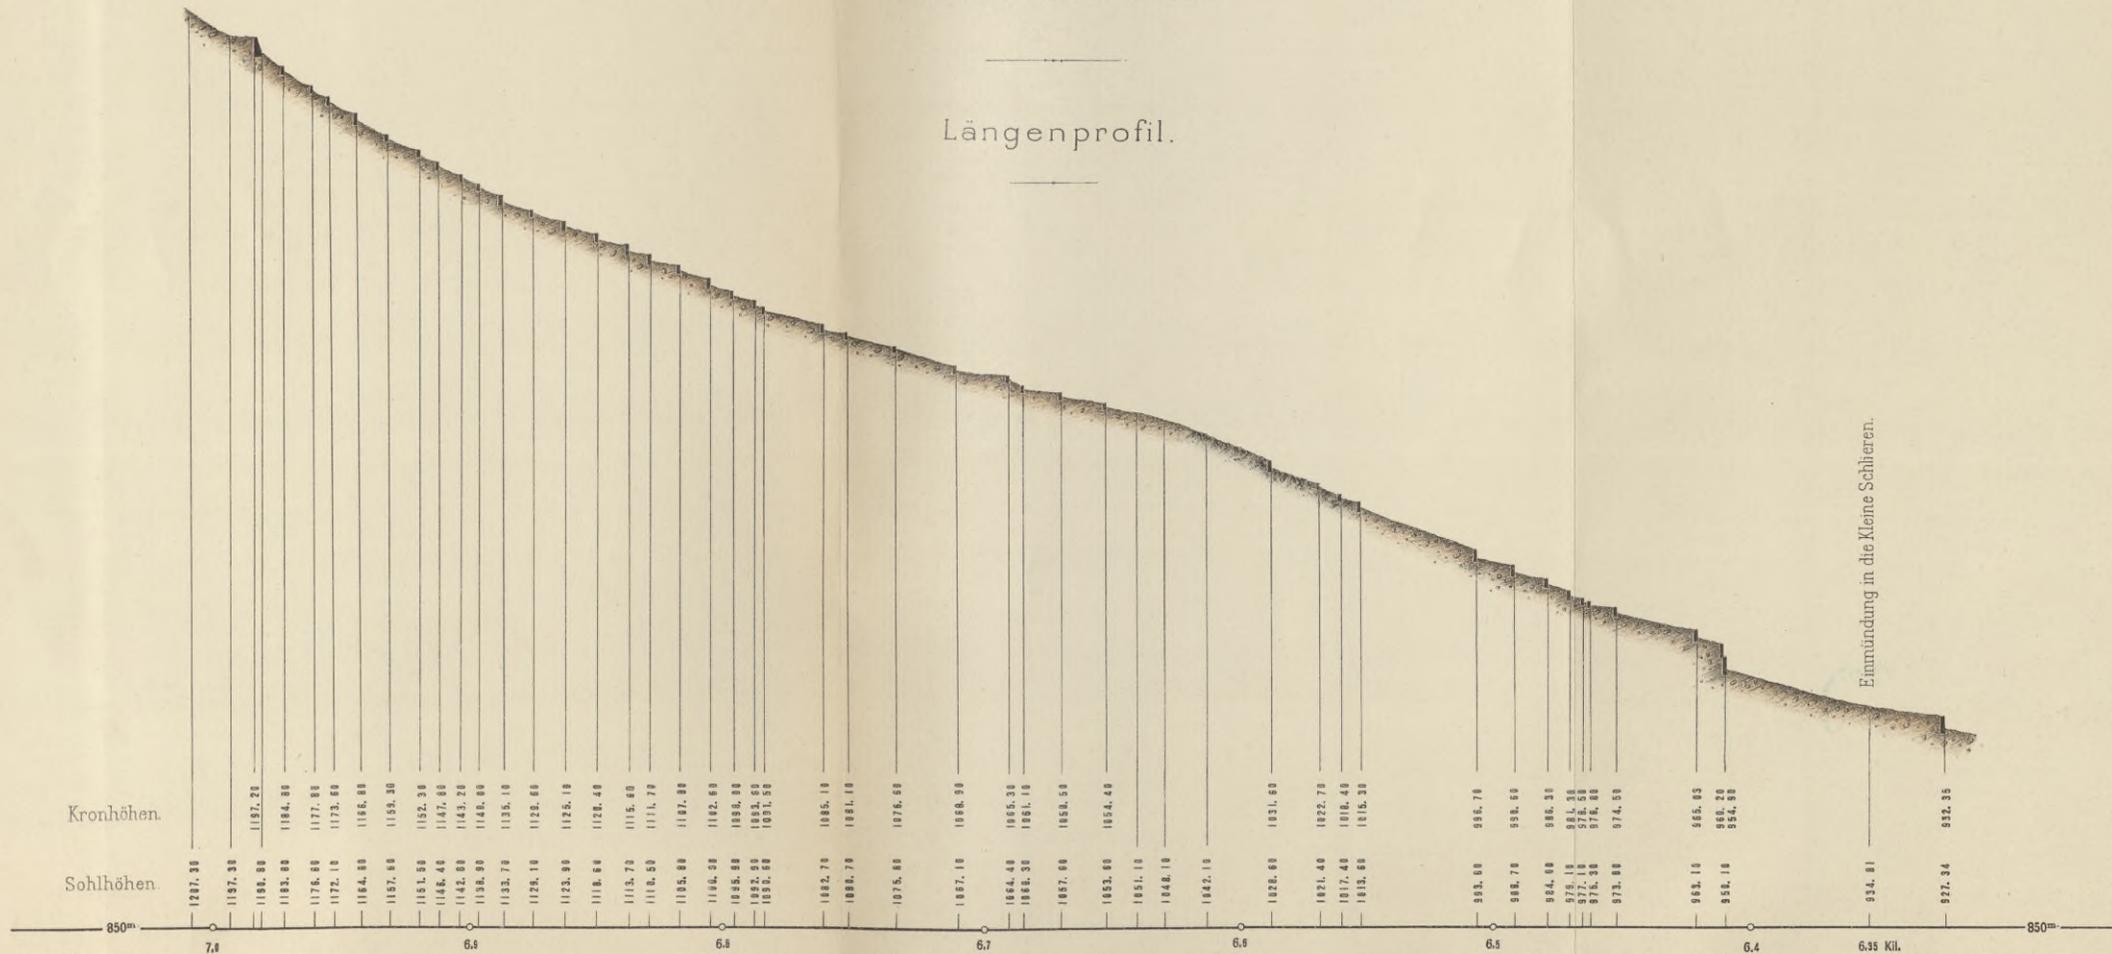
### Längenprofil.

Eimündung in die Kleine Schlieren.

Maasstab-1:2000.

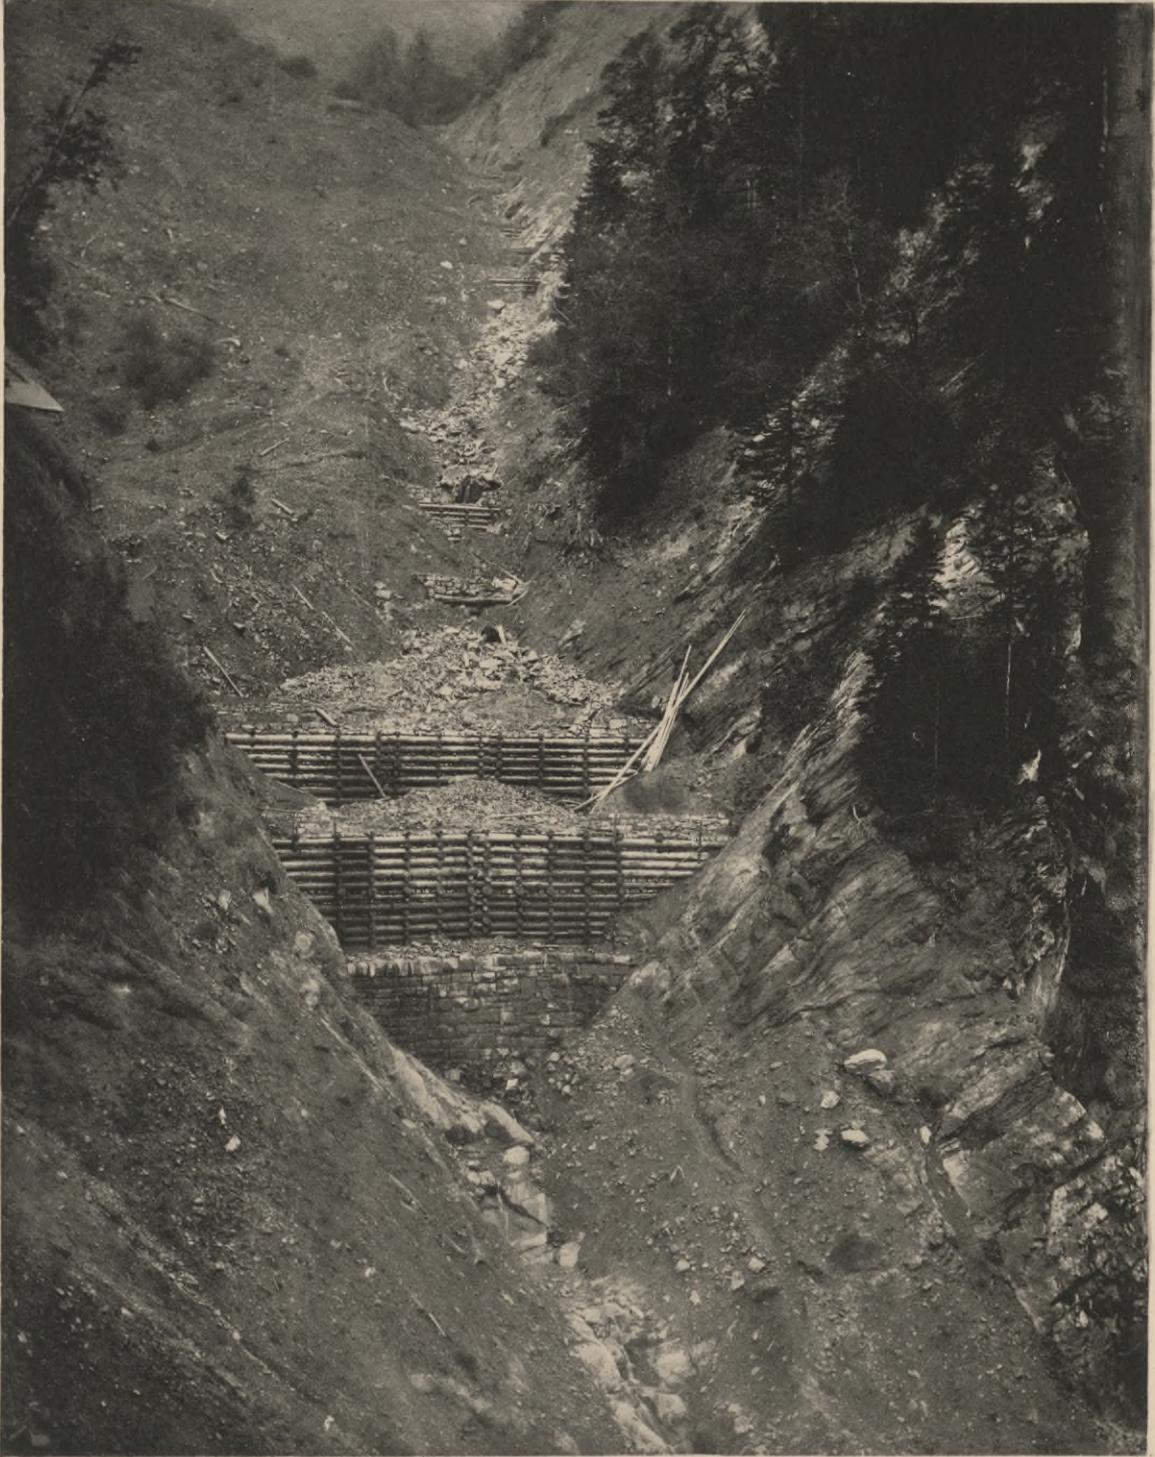
Zunächst unterhalb dem Zusammenflusse der beiden Bäche wurde eine feste steinerne Sperre eingesetzt und eine zweite ebensolche am Fusse der Stufe bei km. 6,40. Der weitere Aufbau bis zur vollen Höhe dieser Stufe und darüber musste wegen mangelnden Steinmaterials mit Holzkonstruktion bewerkstelligt werden. Die Arbeiten an dieser Stelle zeigt die Photographie, Tafel XXX. Die Höhe des Aufbaues an derselben beträgt 13,95 m.

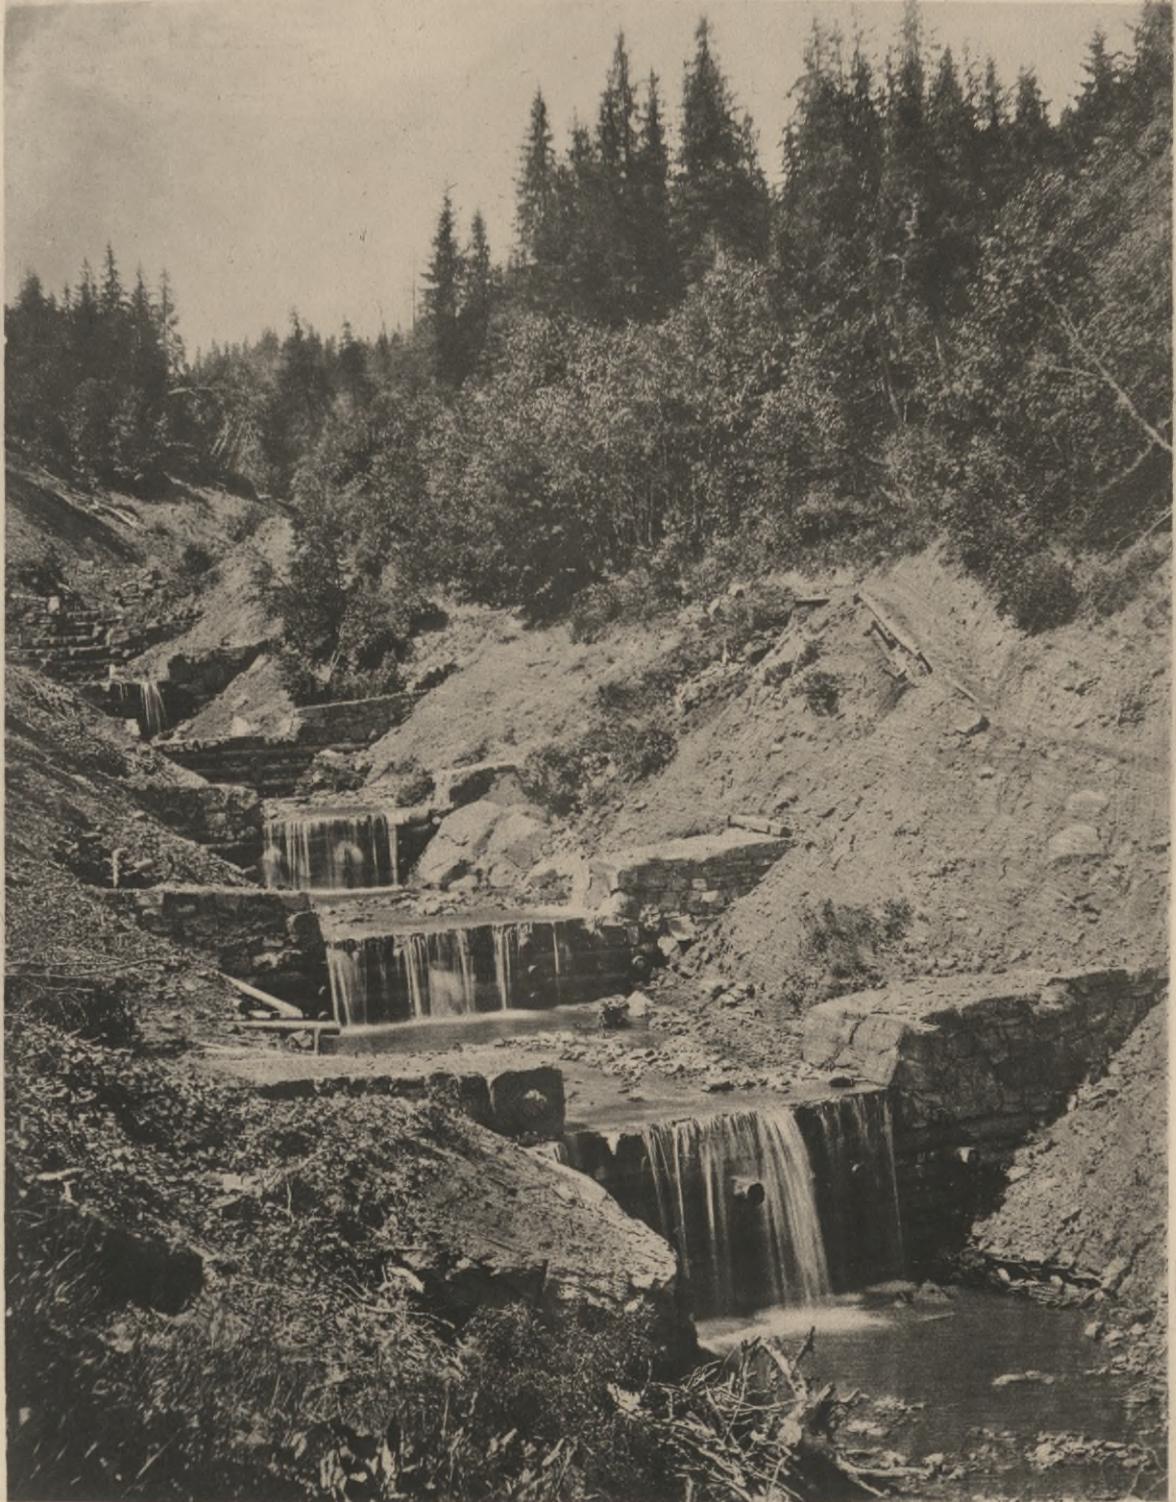
Tafel XXXI

- XXVIa. Querprofile 1:250 (Hinteres Seeweli).
- XXVII. Situation 1:2000 (Schwandbach).
- XXVIIa. Längenprofil, 1:2000 für Längen und Höhen (Schwandbach).
- XXVIII. Photographie: Hinteres Seeweli.
- XXIX. Photographie: Sperre im Gärtli (obere).
- XXX. Photographie: Sperren im Schwandbache.
- XXXI. Photographie: Sperren in der Schwandschlieren.
