Die  
**Wildbachverbauung**  
in der  
**Schweiz.**

Nach ausgeführten Werken  
— im Auftrage des eidg. Departements des Innern —  
dargestellt und besprochen  
vom eidg. Oberbauinspektorat.

— Erstes Heft. —

**Bern.**  
Stämpfli'sche Buchdruckerei.  
1890.

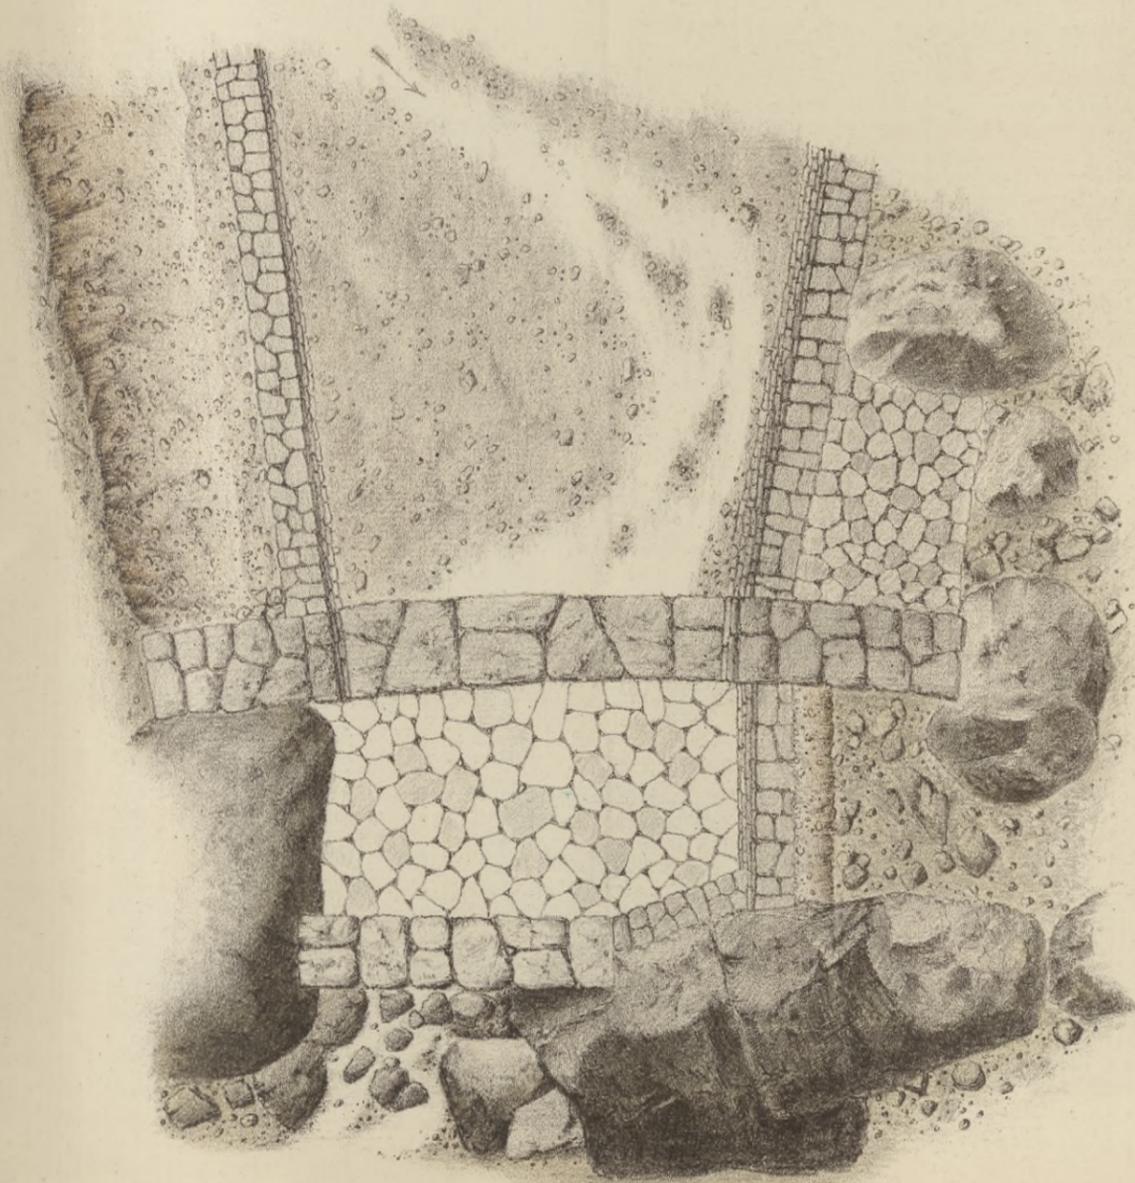
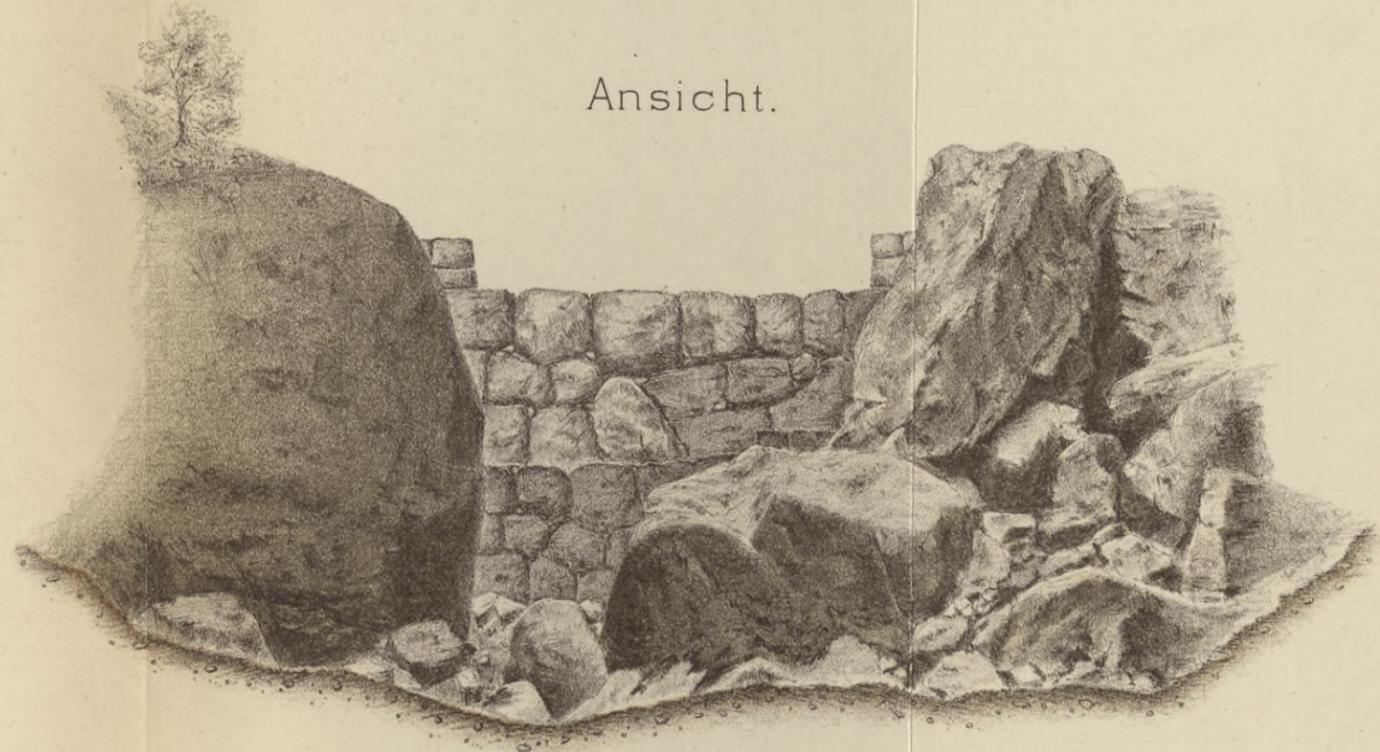
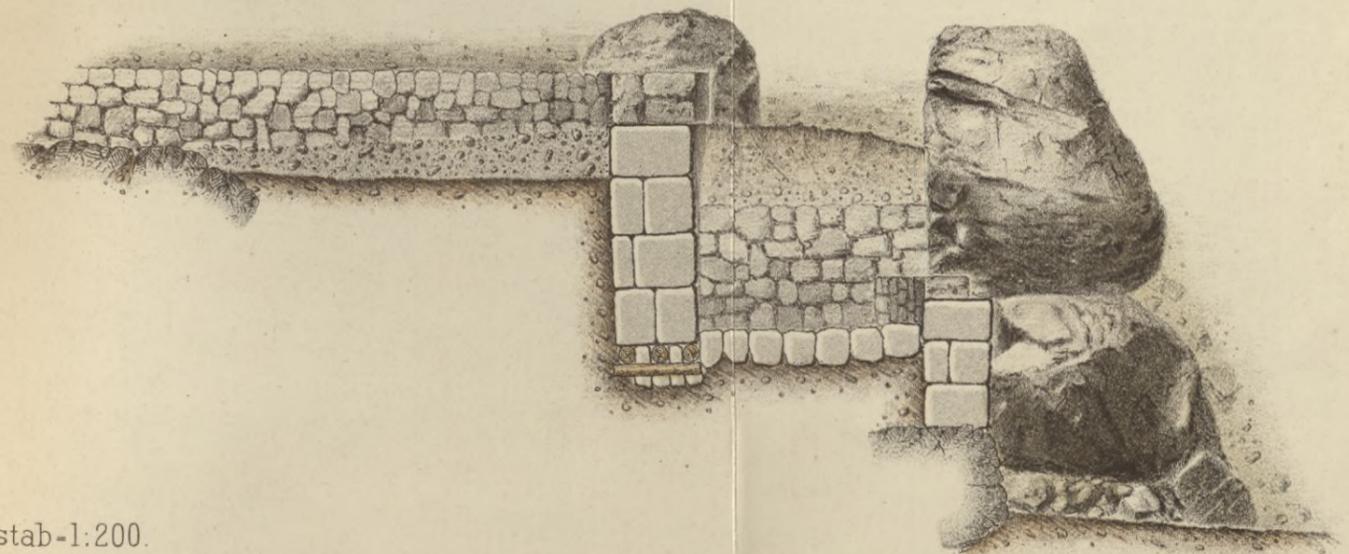
## Sperre N° 139.

Plan.

Ansicht.

Längenschnitt.

Maasstab-1:200.

An beiden Stellen sind die Sturzbette mittelst Vorsperren und Ausmauerung des Zwischenraumes bis zur Hauptsperre gebildet, und Tafel XXXIV zeigt im Grundriss und Längenschnitt, wie das schon früher erwähnte, die Abschwächung der Wirkung des Absturzes durch das darin stehende Wasser bezweckende Becken angelegt ist. Die Höhe der Sperren war bedingt durch die hier in Folge der schon erwähnten Anhäufung von Blöcken einerseits und Ausspülungen der Sohle andererseits ganz besonders ausgeprägten Stufen; denn diese zu fixiren war das erste Erforderniss für die Wiederherstellung der Stabilität in Sohle und Seiten und Sicherung vor künftiger Störung derselben. Dass dieser Zweck erreicht wurde, darf schon jetzt mit Sicherheit angenommen werden, nachdem das Verbauungswerk in seinem schwierigsten Theile in der durch die Vorlage veranschaulichten Weise ausgeführt ist.
