Die Imprägnierung

Wasserbau-Hölzern

Rütgerswerke A.-G.

Heft Nr. 35

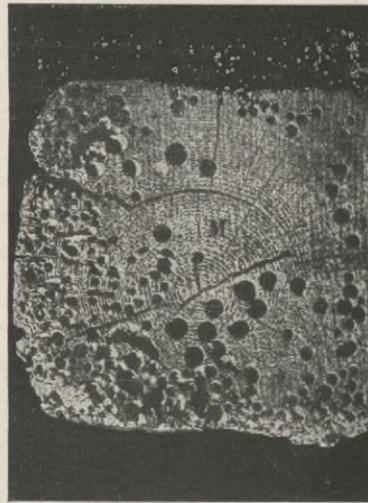
Abb. 2.

Gerüstpfahl aus Fichtenholz vom Hafen von Sables-d'Olonne.

FORESTIER\*) berichtet von einer durch Bohrwurm zerstörten Landungsbrücke im Hafen von Sables-d'Olonne (Vendée), die unter ihrem eigenen Gewicht 18 Monate nach ihrer Errichtung zusammengebrochen ist (Abb. 1 u. 2);

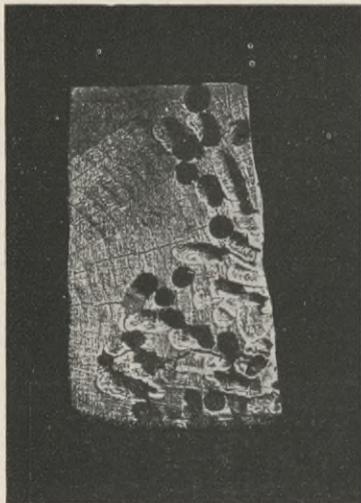
Abb. 3.

Eichenes Probestück von einem der Tore der großen Reinigungsschleuse des Hafens von Sables-d'Olonne. Diese Tore mußten erneuert werden, bevor sie in Benutzung genommen waren.

ferner von eichenen Schleusentoren desselben Hafens, die wegen starken Bohrwurmbefalles beseitigt werden mußten, ehe sie in Benutzung genommen waren (Abb. 3).

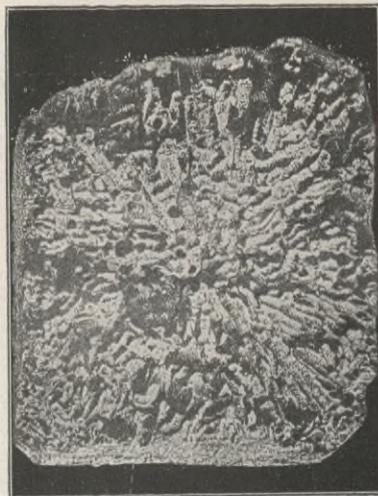
Abb. 4.

Eichenstück aus dem Hafendamm von Fromentine. Der Hafendamm von Fromentine ist auf 36 m Länge 2 Jahre nach seiner Erbauung eingestürzt.

Der aus eichenen Pfählen aufgeführte Hafendamm von Fromentine stürzte zwei Jahre nach seiner Erbauung auf 36 m Länge infolge von Bohrwurmfraß zusammen (Abb. 4).

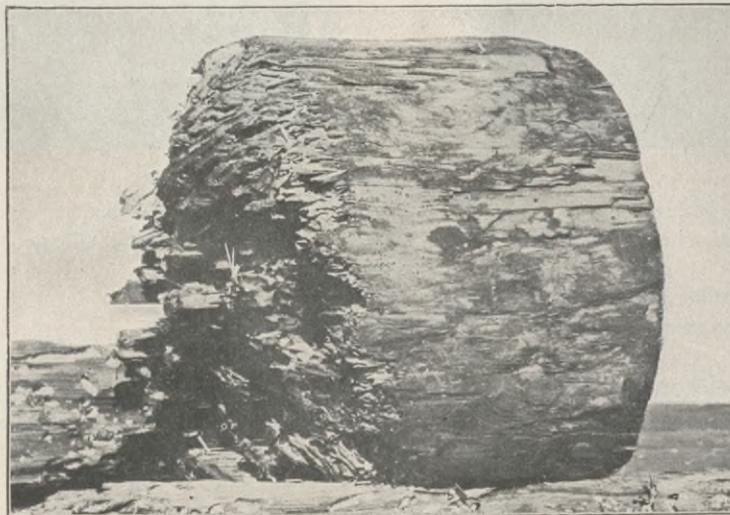
Abb. 5. Bruchstelle eines vom Bohrwurm zerstörten Rammpfahles (Oregon pine). Nur 1 Jahr im Wasser gewesen. Aus Tsingtau.

Von Weichhölzern wurde amerikanisches (Abb. 5—7) und koreanisches Nadelholz untersucht, von Harthölzern deutsche und chinesische Eiche,

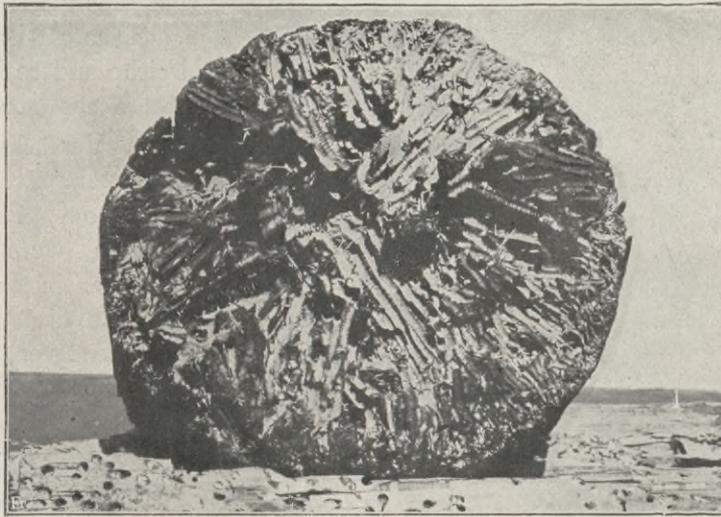
Abb. 6. Querschnitt des Ramppfahls an der Bruchstelle.

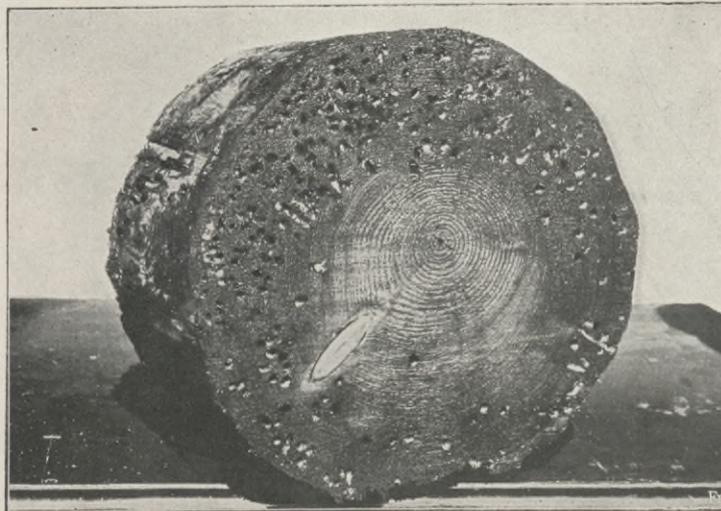
Abb. 7. Sägeschnitt 30 cm oberhalb der Bruchstelle.

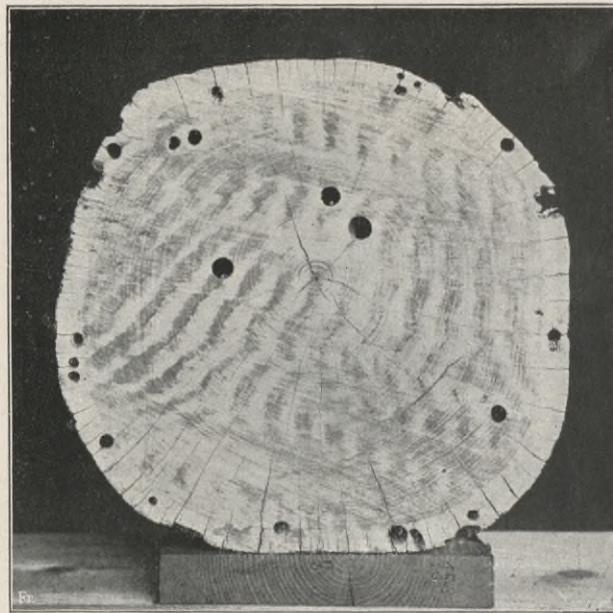
Abb. 8. Vom Bohrwurm befallenes Terpentin-Holz (Turpentine).

amerikanisches Rotholz, Terpentin- (Abb. 8), Teak-, Camphor- und Eisenholz, Greeting, Jaharra, Gum (Eucalyptus globulus), Billian, Selangan-Batu und zahlreiche andere Eucalyptus-Arten aus Borneo.

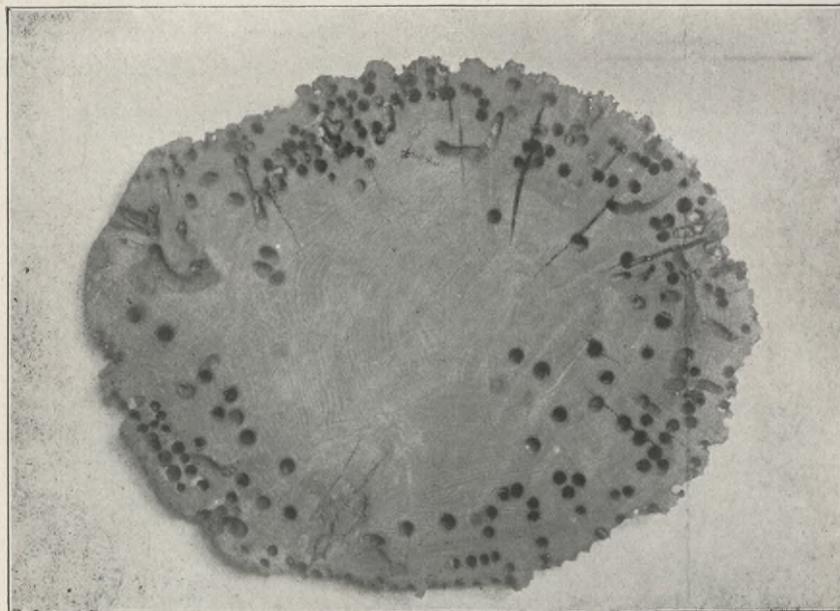
Abb. 9. Querschnitt eines nicht imprägnierten eichenen Rammpfahles aus Wilhelmshaven.

Häfen (Abb. 9) wurden ähnliche Erfahrungen gemacht. Unter dem 24. Januar 1906 teilt uns das Reichs-Marineamt die Ergebnisse der Bohrwurmuntersuchungen (Abb. 10 u. 11) in Wilhelmshaven mit. In dem Bericht heißt es:

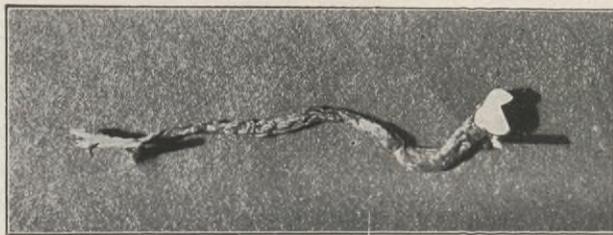
Abb. 10.  
Bohrwurm (*Teredo navalis*) aus Wilhelmshaven.

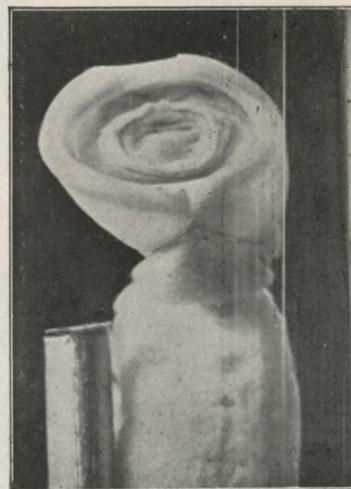
Abb. 11. Kopf des Bohrwurmes aus Wilhelmshaven. Vergrößert.

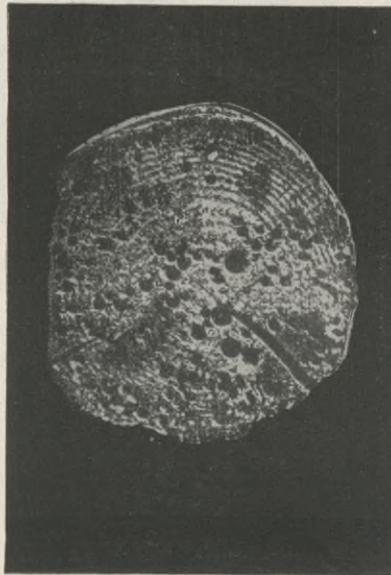
Abb. 14. Mit Teeröl gestrichener Kiefernpfahl, der 4 Jahre im Wasser gestanden hat.

Gestrichene (Abb. 14) oder kyanisierte (in offenen Gefäßen in Quecksilberchlorid eingetauchte) Wasserbauhölzer haben sich gegen Bohrwurmfraß nicht bewährt, da das nur an der Oberfläche aufgetragene Schutzmittel bald abgeschleudert oder aus-

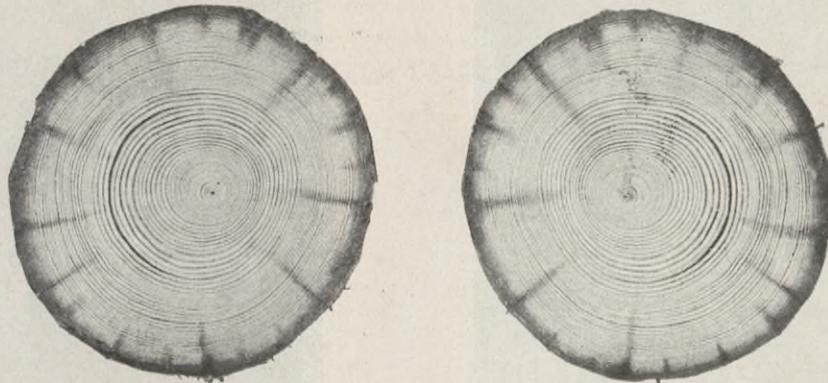
Abb. 15. Kyanisierte Kiefer, d. h. in offenen Gefäßen mit Quecksilberchlorid getränktes Holz. noch nach 20 jähriger Dauer von Fäulnis und Bohrtieren verschont geblieben. Rohe und kyanisierte Hölzer zeigten sich stark vom Bohrwurm beschädigt. \*)

gelaugt war (Abb. 15). Nach dem Bericht der Limnoria - Kommission in Holland (Amsterdam 1893) zeigten sich kyanisierte Pfähle nach  $2\frac{1}{3}$  Jahren von Bohrtieren angegriffen; die mit schwefelsaurem Eisenoxydul behandelten Pfähle waren sogar schon nach 10 Monaten zerstört. Auch die Imprägnierung mit Metallsalzen, wie z. B. mit Kupfersulfat, hat keine günstigen Ergebnisse geliefert, da sich die Metallsalze im Gegensatz zum Teeröl im Wasser leicht lösen und dann ihre Wirkung einbüßen (Abb. 16—17).

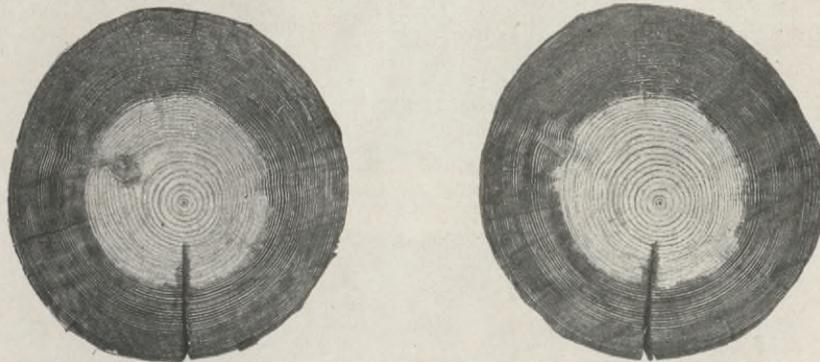
Abb. 18. Im Kessel unter Druck mit Teeröl imprägnierte Kiefer.

Ein ganz anderes Bild zeigen die mit Teeröl imprägnierten Pfähle. (Abb. 18). In Strømmen-Brücke (Norwegen) wurden teerölgetränkte Pfähle 20 Jahre nach dem Einrammen unbeschädigt gefunden\*); ebenso waren in Moss und Laurvik imprägnierte Pfähle nach 11 bis 12 Jahren nicht an-

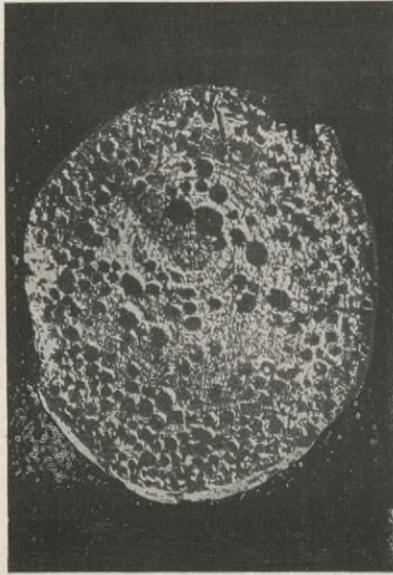
Abb. 16. Kiefernpfahl mit Kupfersulfat imprägniert von Ch. Lecoy, Lizenzinhaber des Boucherie-Verfahrens in Bordeaux. Der Pfahl ist 4 Jahre im Wasser gewesen.

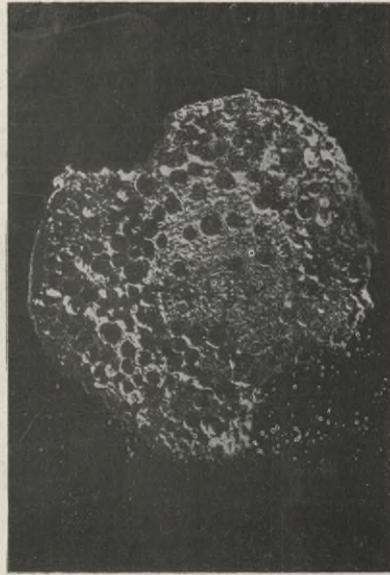
Abb. 17. Kiefernpfahl mit Kupfersulfat imprägniert unter Zusatz einer konservierend wirkenden Substanz von Ch. Lecoy, Lizenzinhaber des Boucherie-Verfahrens in Bordeaux. Der Pfahl ist 4 Jahre im Wasser gewesen.

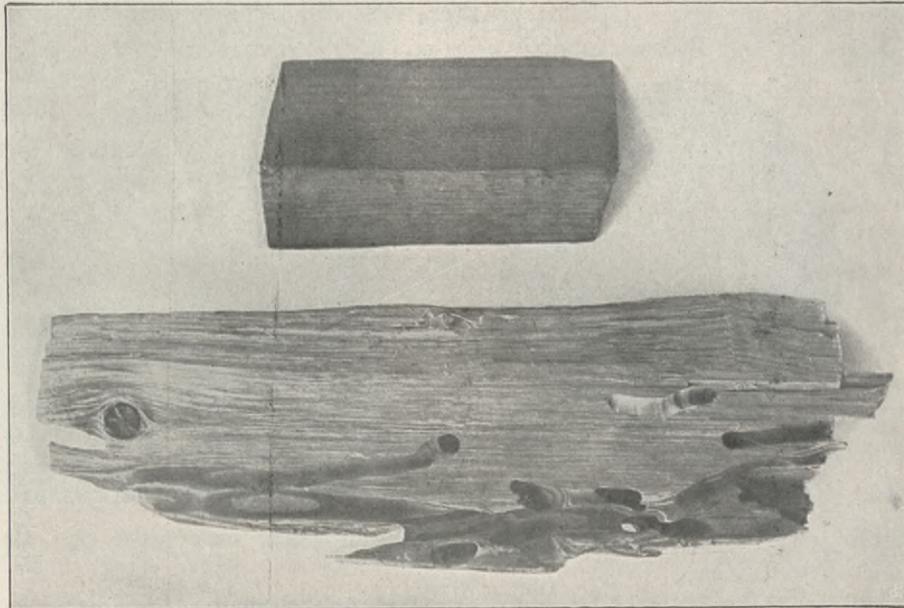
Abb. 19. 2 Proben von Kiefernholz aus dem Gjedser Hafen. Die Hölzer wurden im Jahre 1902, das größere ungetränkt, das kleinere mit Teeröl imprägniert, eingesetzt und im Sommer 1912 herausgenommen.

In Islandbrygge bei Kopenhagen und im Hafen von Gjedser wurden in diesem Jahre teerölgetränkte Pfähle, die seit 1902 im Wasser standen, untersucht; sie waren tadellos erhalten, während rohe Hölzer im Hafen von Gjedser starken Bohrwurmbefall zeigten (Abb. 19).

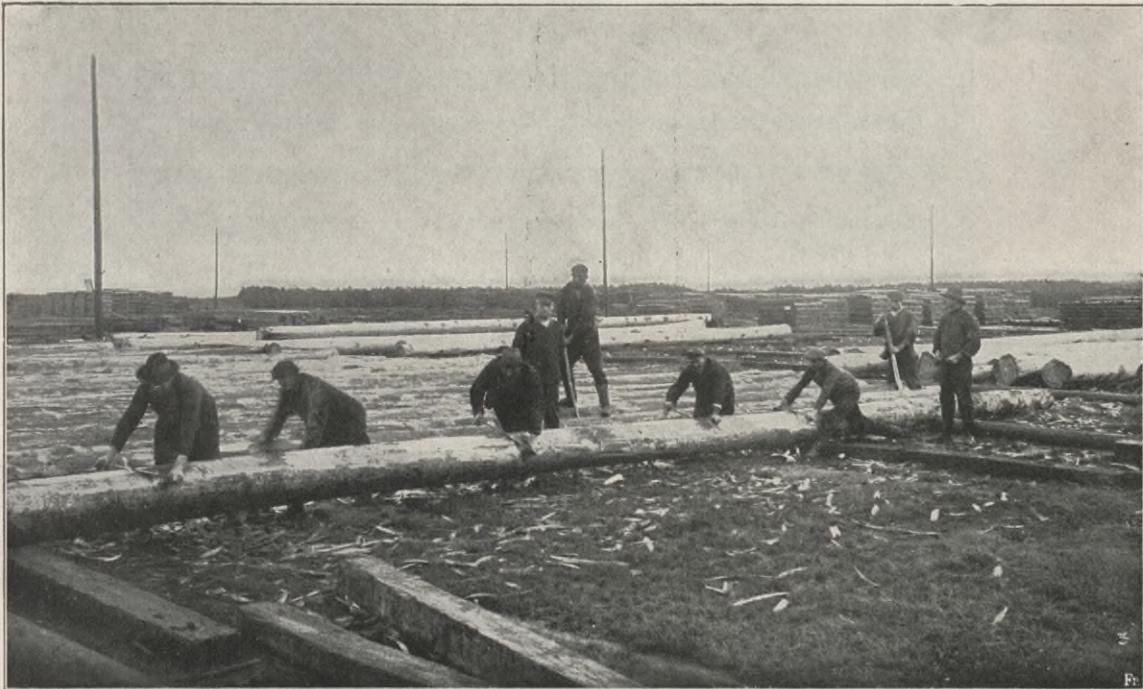
Abb. 20. Das Schälen kieferner Rammpfähle.

Für eine wirksame Imprägnierung der Rundhölzer ist eine vorherige Schälung (Abb. 20) durchaus erforderlich, weil geschälte Pfähle das Teeröl bedeutend besser aufnehmen als ungeschälte (Abb. 21). Die Schälung gestattet eine viel sorgfältigere Prüfung der Qualität des Holzes, da ein großer Teil der Mängel erst durch das Schälen sichtbar wird. Hierdurch wird eine zu-

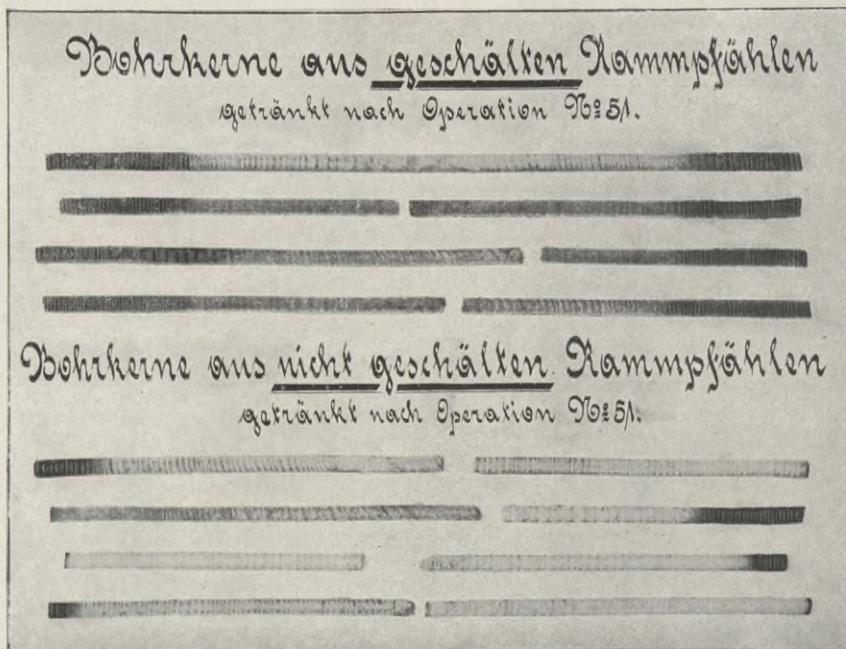
Abb. 21. Bohrkerne aus geschälten u. ungeschälten impräg. Rammpfählen, die das Eindringen des Teeröls von außen nach innen erkennen lassen. Bohrkerne sind den imprägn. Pfählen entnommene stabförmige Holzproben; sie sind in der Linie eines Durchmessers aus dem Pfahl herausgebohrt.

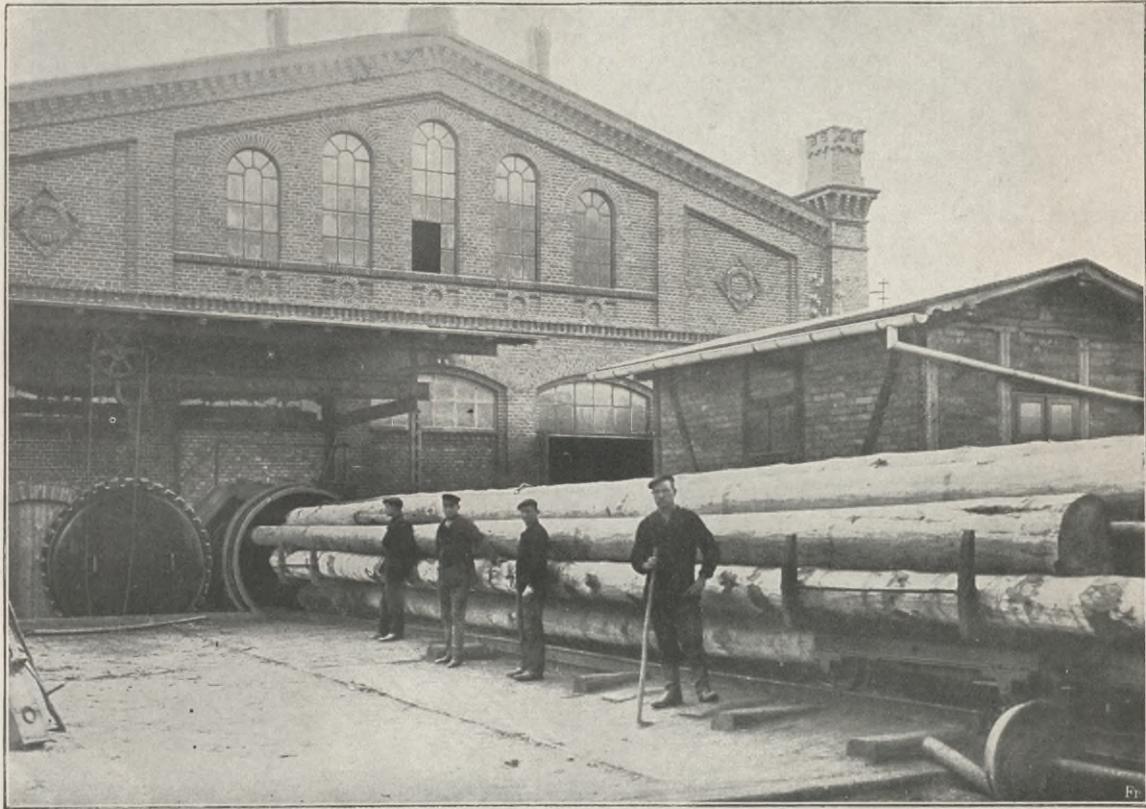
Abb. 22. Einfahren der geschälten Rammpfähle in den Imprägnierkessel.

Eine Imprägnierungsanlage (Abb. 22 u. 23) kann an einem Tage etwa 100 cbm, bei Tag- und Nachtbetrieb 200 cbm Holz imprägnieren. Für die Kaiserliche Marine wurden im Jahre 1911/12 allein 12 000 cbm Rund- und Schnittholz nach dem Rüping'schen Verfahren mit Teeröl getränkt.

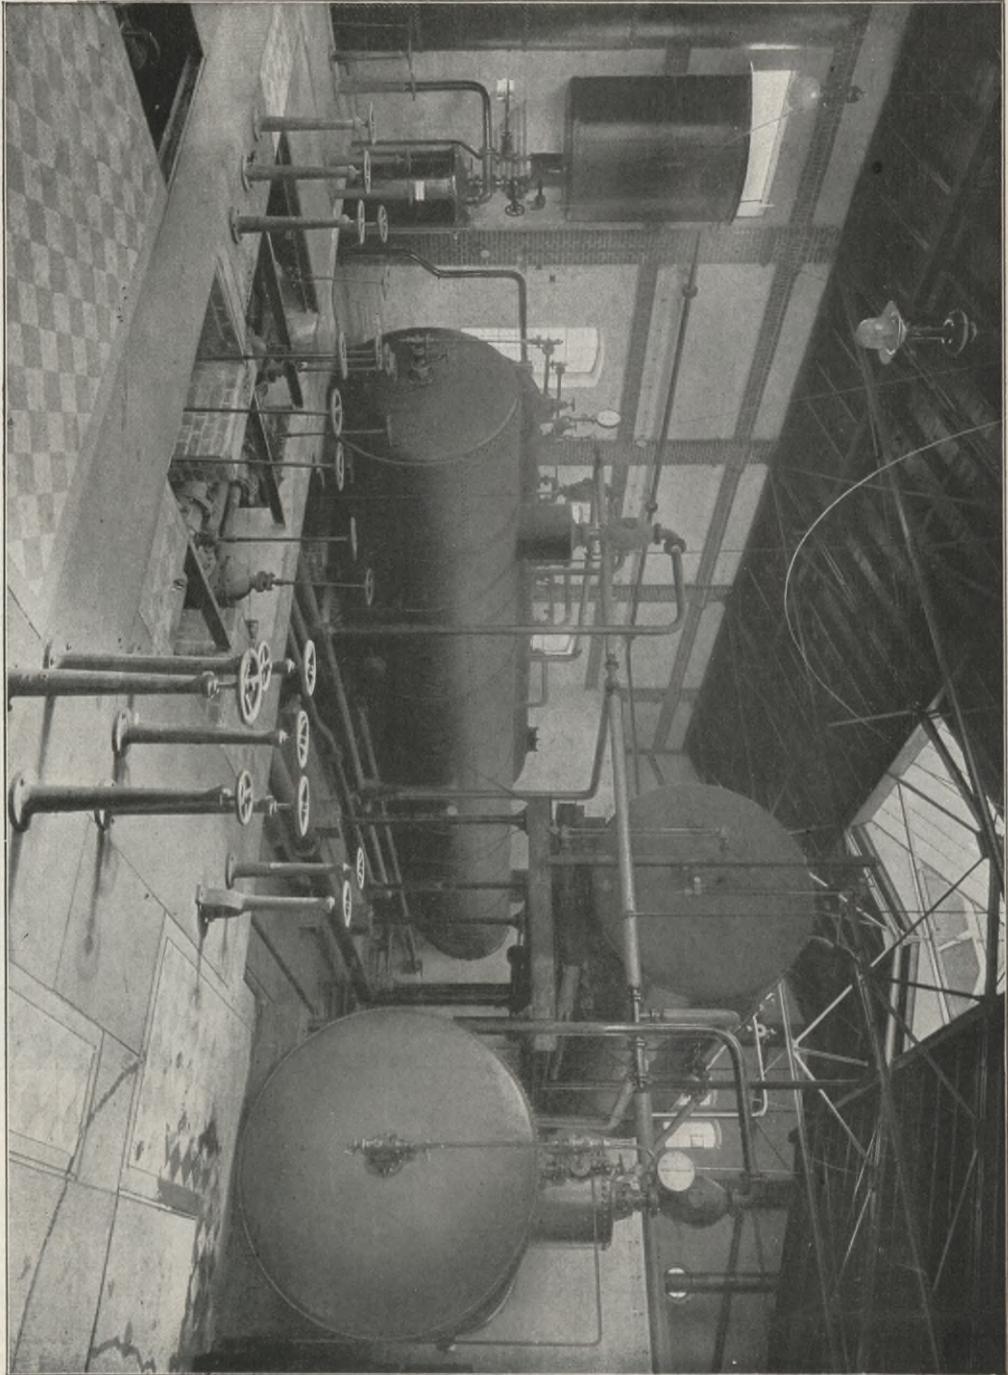
Abb. 23. Innensicht einer Imprägnieranstalt der Rütgerswerke.

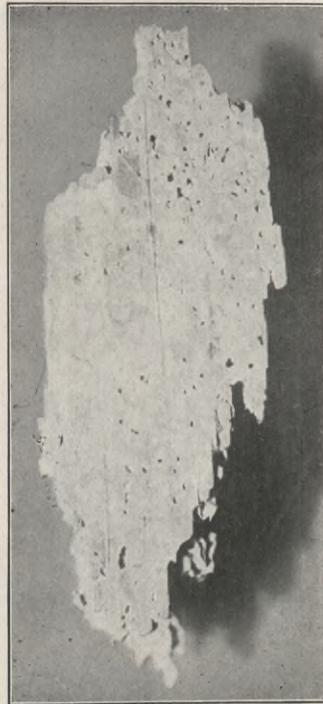
Abb. 24. Außenansicht eines vom Bohrwurm befallenen kiefernen Rundpfahls aus Tsingtau.

Wasser, der Untersuchung zugänglich sind. Und selbst auf diesem vor Augen liegenden Teil ist das Zerstörungswerk des Bohrwurms oft nicht festzustellen, weil seine Anwesenheit nur an den stecknadelkopfgroßen Eintrittsöffnungen erkannt werden kann. Diese kleinen Löcher sind aber meist durch Schlick, Tang und Muscheln verdeckt, so daß das Holz äußerlich unversehrt erscheint\*), während es im Innern bisweilen so zerfressen ist, daß sein Gefüge einer Bienenwabe gleicht (Abb. 24 u. 25). Oft wird der Schaden erst entdeckt, wenn der vom Bohrwurm heimgesuchte Pfahl durch

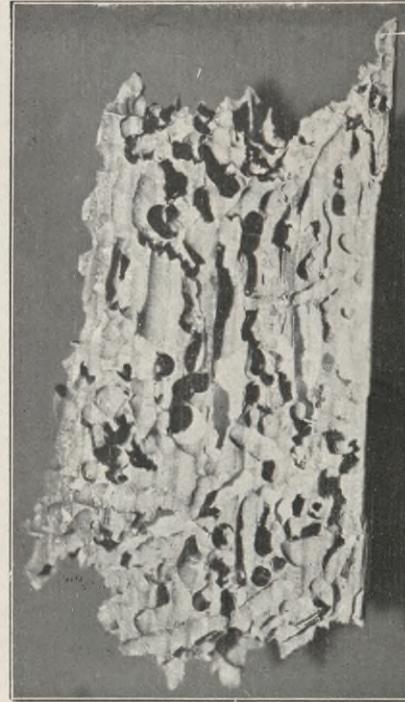
Abb. 25. Das Innere eines vom Bohrwurm befallenen kiefernen Rundpfahls aus Tsingtau.

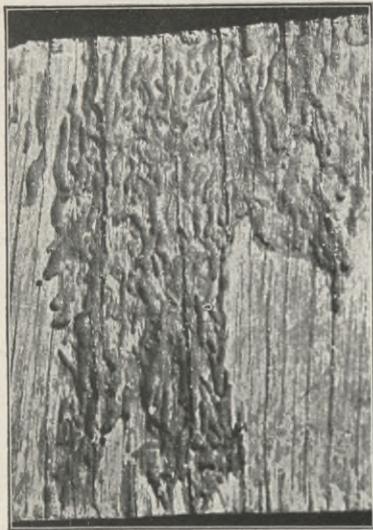
Abb. 27. Von der Bohrrassel (*Limnoria lignorum*) befallenes Terpentin-Holz (Turpentine).

stehenden nur durch einen Taucher gründlich untersuchen lassen könnte, zumal die Zerstörung durch Bohrwurmfraß unmittelbar über dem Meeresgrunde meist am stärksten ist. Das Zerstörungswerk der Bohrrassel (Abb. 27 u. 28) läßt sich durch eine Besichtigung schon eher erkennen, da diese Bohrtiere mit ihren halboffenen Gängen an der Oberfläche des Holzes bleiben und ihr ein charakteristisches Aussehen geben, das an grobnarbiges Leder erinnert.

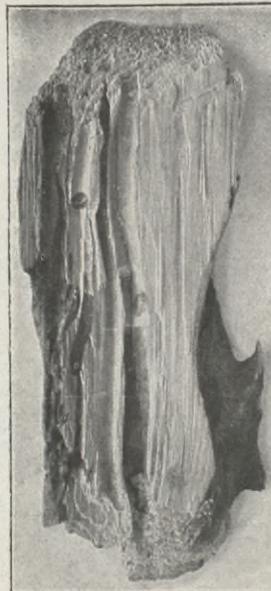
Abb. 26. Von der Oberfläche abgespaltenes Stück eines kiefernen Rundpfahls aus dem Kieler Hafen. Der vom Bohrwurm befallene Pfahl wurde 1912 gezogen.

ein anfahrendes Boot zerbrochen wird oder durch sein Eigengewicht zusammenbricht. Durch das trügerische Äußere des Pfahls darf man sich also nicht täuschen lassen. Um das Vorhandensein von Bohrwurmfraß festzustellen, müßte man die Oberfläche anschneiden (Abb. 26). Die Untersuchung geschieht am besten an ausgezogenen Pfählen, da man die im Wasser

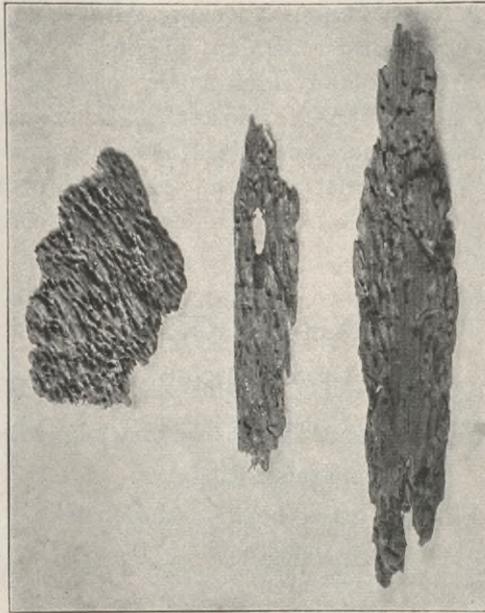
Abb. 28. Stück eines kiefernen Rundpfahls aus dem Kieler Hafen. Der von der Bohrrassel befallene Pfahl wurde 1912 gezogen.
