# Der Abbruch von Beton- und Eisenbetonbauten

Eine technisch-wirtschaftliche Studie

**ERNST SCHICK**

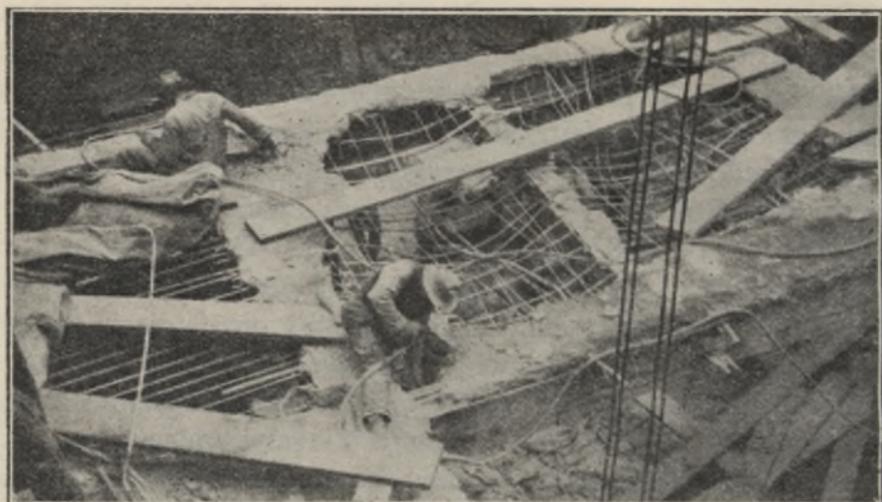
Abb. 1. Abbruch des Redaktionsgebäudes der „News“ in Baltimore.<sup>1)</sup>  
Der zertrümmerte Plattenbeton ist entfernt, die Platteneisen haften noch  
in den Unterzügen. Die Arbeiter schneiden mit dem Preßluftmeißel die  
Balken ab.

Das Abschneiden der Unterzüge erfolgte durch Preßluftmeißel, die im Beton Schnitte von 1 Zoll Weite erzeugten. Es wurde sogleich auf die Handlichkeit der Schnittstücke in bezug auf Abtransport geachtet. Das Durchschneiden aller Bewehrungseisen wurde mit Hilfe eines Sauerstoffgebläses der Linde Air Production Co. vorgenommen. Nach Angabe des Unternehmers arbeitete dieses 11mal rascher als die besten Stahlsägen. Merkwürdigerweise wurde seine Wirksamkeit sehr durch das Wetter (Kälte, feuchte Luft) beeinflusst.

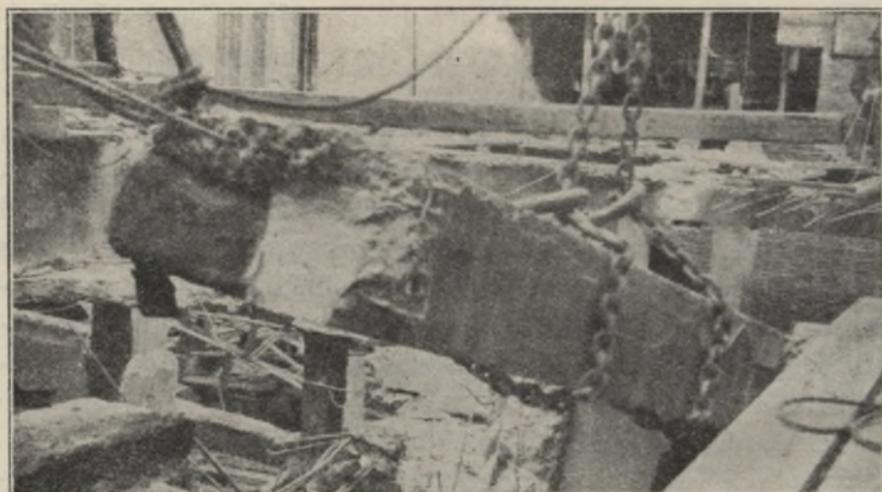
Abb. 2. Abgeschnittene Hauptunterzüge werden an Ketten empor-  
gehoben und entfernt.

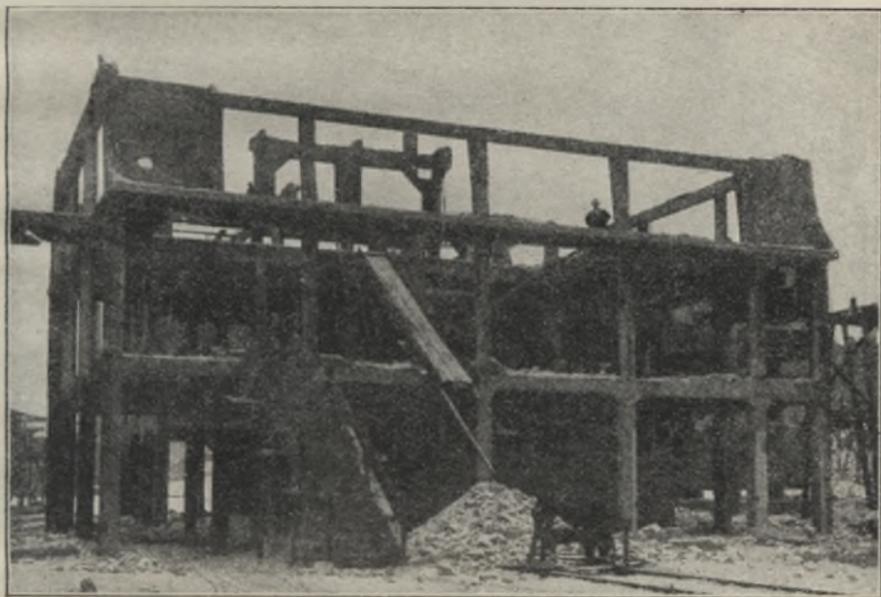
Abb. 3. Während des Abbruches.

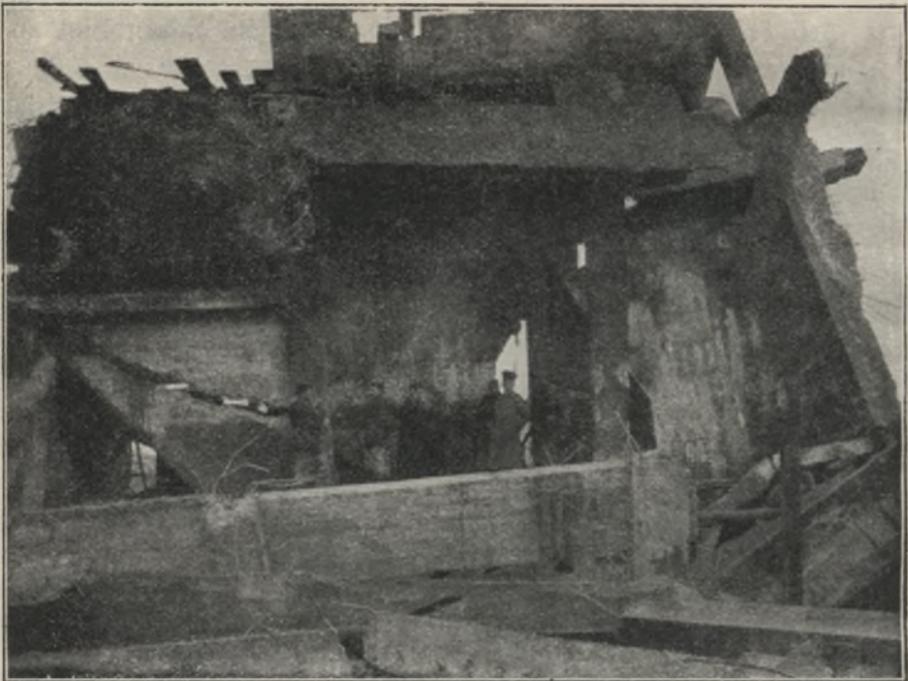
Abb. 4. Abgestürzte, schwere Konstruktionsteile.

Die Decke dieses Gebäudes war nur für geringe Nutzlasten vorgesehen und daher nur von schwachen Säulen gestützt; trotzdem hielt sie der herunterstürzenden Last stand, wenn auch ihr Gefüge etwas erschüttert wurde. Die Säulen

wurden zum Teil in sich zusammengedrückt, der Beton abgeschert und die senkrechten Säuleneisen aus dem Beton ausgelöst, aber nur an jenen Stellen, an welchen die Bügel etwas weiter entfernt lagen als üblich.

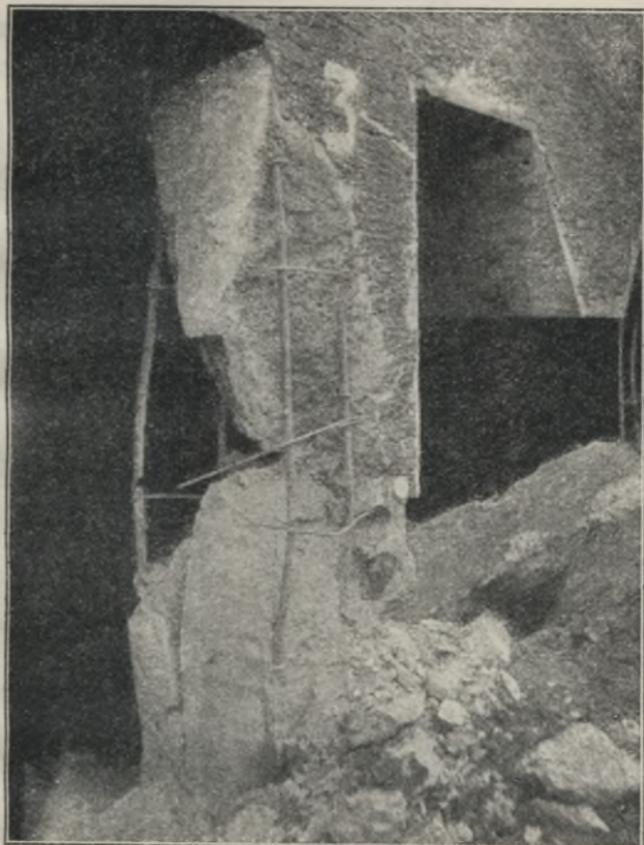
Abb. 5.

Durch Auffallen einer schweren Last zerstörte Säule.

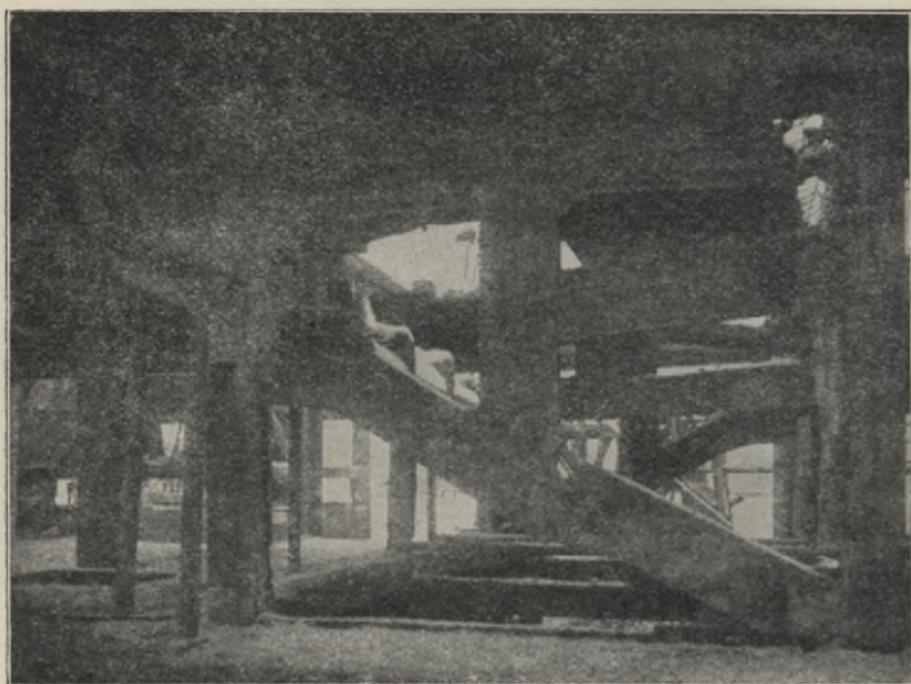
Abb. 6. Durch Auffallen schwerer Lasten gebrochene Konstruktionsteile.  
(Andere sind absichtlich gepölzt.)

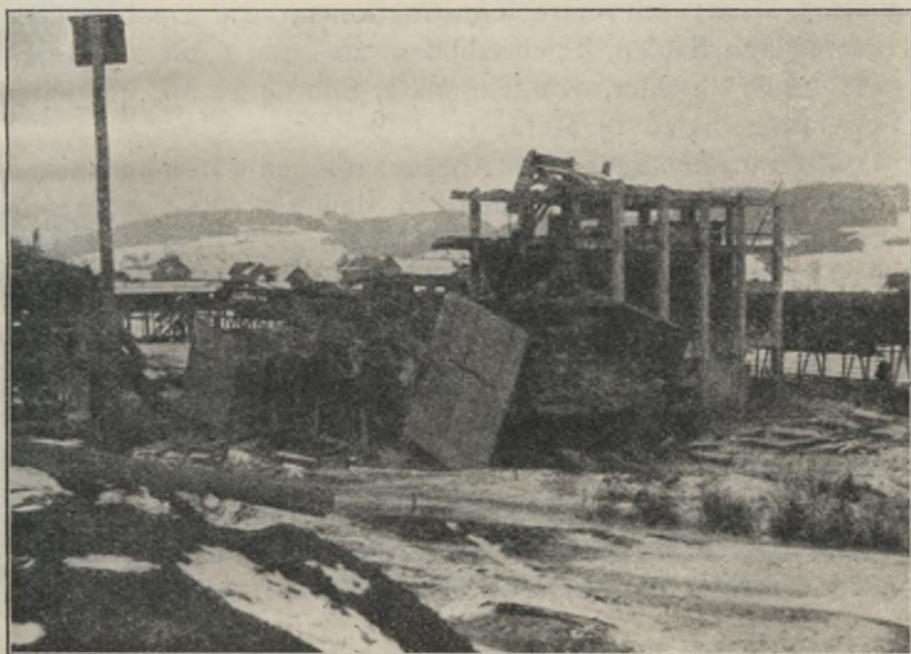
Abb. 7. Ein umgeworfener Gebäudeteil, unmittelbar nach der Sprengung.

Der Arbeitsvorgang war folgender: Das Gebäude wurde in senkrechte Lamellen aufgelöst, und zwar wurden mit den Preßluftbohrern Schlitzlöcher in den Beton gemacht und die Eisen mit dem autogenen Schweißapparat durchgeschnitten. Um die einzelnen Gebäudeteile umzulegen, mußte bei manchen Säulen der Zusammenhang der Eisen unter sich gelöst werden, andere mußten vollständig gesprengt werden. In diesen Säulen wurden oben und unten Löcher gebohrt, mit Sprengladung gefüllt und mit elektrischen Kabeln verbunden. Als

Sprengstoffe wurden verwendet: Monachit, Donarit, Glückauf und Caycit. Die Sprengung erfolgte jeweils während der Arbeitspausen durch elektrische Zündung. So wurden nach und nach die einzelnen Gebäudeteile nach außen auf die Erde gestürzt. Die Arbeiter konnten nunmehr mit schweren Hämmern, dreiteiligen Keilen, wie sie in Steinbruchbetrieben
