Beobachtungen über  
**Strandverschiebungen**  
an der Küste des Samlands.

Von  
Dr. R. Brückmann und E. Ewers.

I. Gr. Dirschkeim, Marscheiten und Kreislacken.

(Mit einer Karte im Text und 10 Tafeln.)

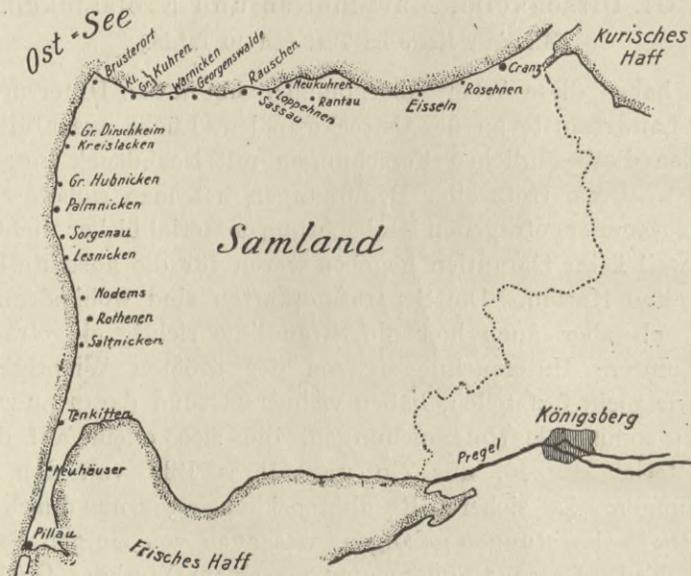
Kartenskizze des Samlandes mit den Ortschaften an der West- und Nordküste.

Die auf S. 2 eingefügte Kartenskizze soll außerhalb Ostpreußens wohnende Leser über die Lage der in unserer Arbeit erwähnten oder in späteren Veröffentlichungen noch zu erwähnenden Orte an der samländischen Küste orientieren.

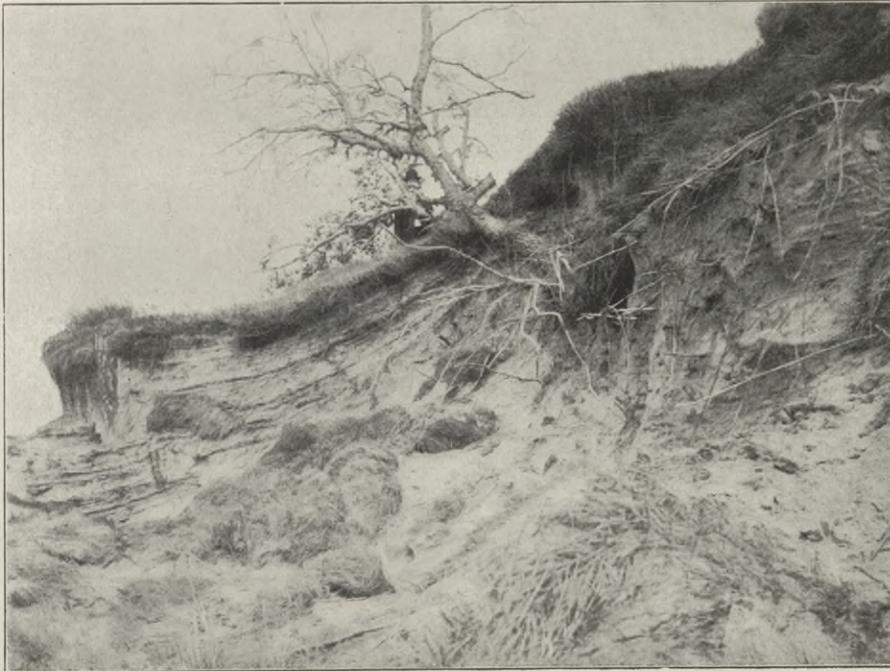
Bild 1. Kesselartige Vertiefung am oberen Rande der Steilküste in der nördlichen Hälfte der Dirschkeimer Bucht, hervorgerufen durch Winderosion im Dirschkeimer Sande.  
Aufgen. am 10. X. 1909.

lands 1867<sup>1)</sup>) und SCHELLWIEN (a. a. O.) eingehend geschildert worden ist, so genügt es, hier nur diejenigen Schichten und Bildungen zu erwähnen, die von der Zerstörung besonders betroffen sind. Dazu gehört in erster Linie ein sehr feinkörniger, praeglazialer, mit Glaukonitkörnchen durchsetzter Glimmersand, den ZADDACH „Dirschkeimer Sand“ genannt hat (vergl. SCHELLWIEN pg. 11 und Taf. IV). Er ist von grünlich-grauer Farbe, besitzt eine große Feinheit des Kornes und braust, mit Säure behandelt, nicht auf. Er ist so fein, daß er vom Winde leicht fortgetragen werden kann. Die Westwinde jagen ganze Sandwolken landeinwärts, so daß es dann kaum möglich ist, an der oberen Strandkante sich aufzuhalten. Mensch und Tier, Bäume und Sträucher werden damit überschüttet. Um das Hinterland vor der drohenden Versandung zu schützen, ist schon an dieser Stelle im Jahre 1800 die Plantage angelegt worden, die sich inzwischen zu einem stattlichen Gehölz ausgewachsen hat. Sie zieht sich in einer Länge von 1300 m bis zur Dirschkeimer Schlucht hin und besteht aus unsern bekannten Waldbäumen. Als Unterholz findet man Schneeball, Haselnuß, *Lonicera*- und *Rubus*-Arten. Die Bäume sind oft, besonders an der Windseite, mit dichten Flechten besetzt, in denen der Sand sich haufenweise angesammelt hat. Auffallend ist die reichliche Bildung von Hexenbesen auf den Birken. Das Wurzelwerk all dieser Bäume, Sträucher und Gräser trägt viel dazu bei, die lockeren Erdschichten zu verfestigen und der Winderosion einen kraftvollen Widerstand entgegenzusetzen. Trotzdem ist die zerstörende Wirkung des Windes immer noch groß genug. Der Sand wird vom Winde aus seinen Lagerungen herausgeweht und fortgetragen, so daß die darüberliegenden Schichten dann nach und nach abbrechen. An einzelnen Stellen, wo der Wind freien Zutritt hatte, sind kesselartige Vertiefungen und schluchtartige Einschnitte entstanden (Bild Nr. 1.) Selbst Bäume werden durch Wegtragung des Sandes entwurzelt, wie unser Bild zeigt. Der Vordergrund des Bildes zeigt eine solche kesselartige Aussandung und gleich hinter dem Baum ist eine zweite vorhanden.

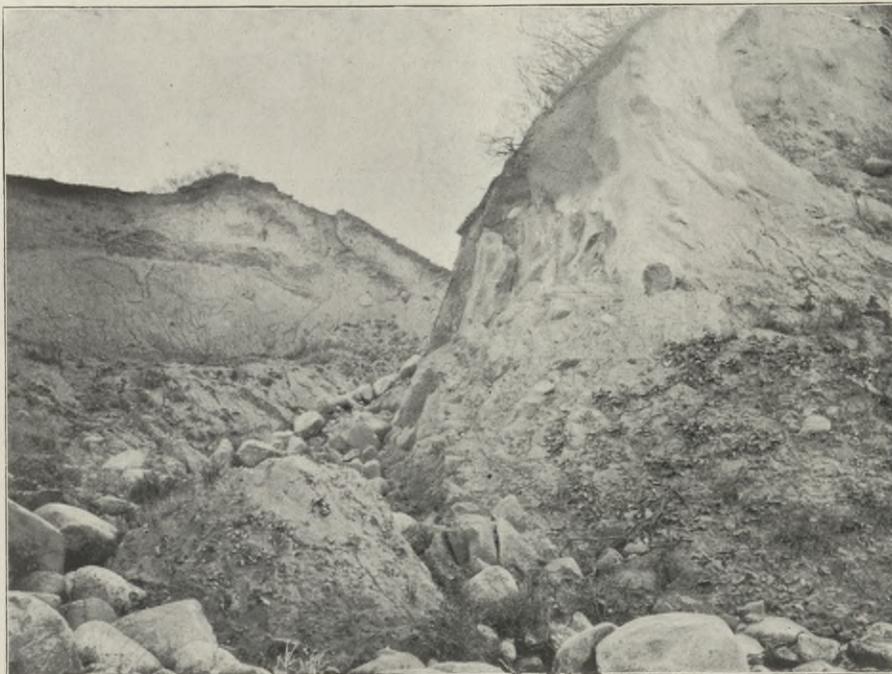
Bild 2. Schlucht von Kreislacken.  
Aufgen. am 16. X. 1910.

Die Kreislacker Bucht ist durch drei Schluchten gegliedert. Eine liegt dem Dorfe Kreislacken gegenüber, daher sie den Namen „Große Kreislacker Schlucht“ erhalten hat. Einige hundert Meter nördlich von ihr findet sich noch eine kleinere, unbedeutende Schlucht, die man „Kleine Kreislacker Schlucht“ benannt hat. Durch erstere führt ein Fußpfad von Kreislacken zur See hinab. Das Wasserlein, das sich dort bei Regenwetter und zur Zeit der Schneeschmelze bemerkbar macht, hat den Kreislacker Besitzern den Weg gewiesen, ihre Drainagewässer durch diese Schlucht in die See zu leiten. Bild Nr. 2 zeigt uns den Eingang in die Schlucht von der Seeseite her. Die dort umherliegenden Steine sind beim Zerbröckeln der seitlichen Mergelwände herausgefallen. Die Nadeln und Zacken im oberen Teile sind vom Winde im Dirschkeimer Sande herausmodelliert worden. Die dritte und größte Schlucht, der sogenannte „Neue Graben“ an der Hubnicker Grenze, die in den oben erwähnten Tertiärschichten liegt, ist durch Bernsteingräbereien künstlich vergrößert worden. Schon die Karte läßt erkennen, daß sich die Form der Schlucht in den letzten Jahrzehnten ganz wesentlich verändert hat. Unmittelbar hinter dieser Schlucht fanden wir am 16. Oktober 1910 eine mächtige Scholle von Geschiebemergel, die im Frühjahr des erwähnten Jahres noch mit Lupinen besät war, dann sich im Mai darauf in einer Breite von 8 m und einer Längsausdehnung von 150 m loslöste und etwa 3 m tief herabrutschte. Dabei zerteilte sich die Masse des Geschiebemergels in aufrecht stehende Säulen. Unser Bild (Nr. 4) zeigt uns eine Stelle dieser großen Verwüstung. Die Masse blieb hoch oben sitzen, weil der Böschungswinkel an dieser Stelle so klein ist, daß die unteren Tertiärschichten das Herabrutschen bis an die Wasserkante verhindert haben. Der Landwirtschaft ist aber diese Scholle von etwa einem halben Morgen auf immer verloren gegangen.

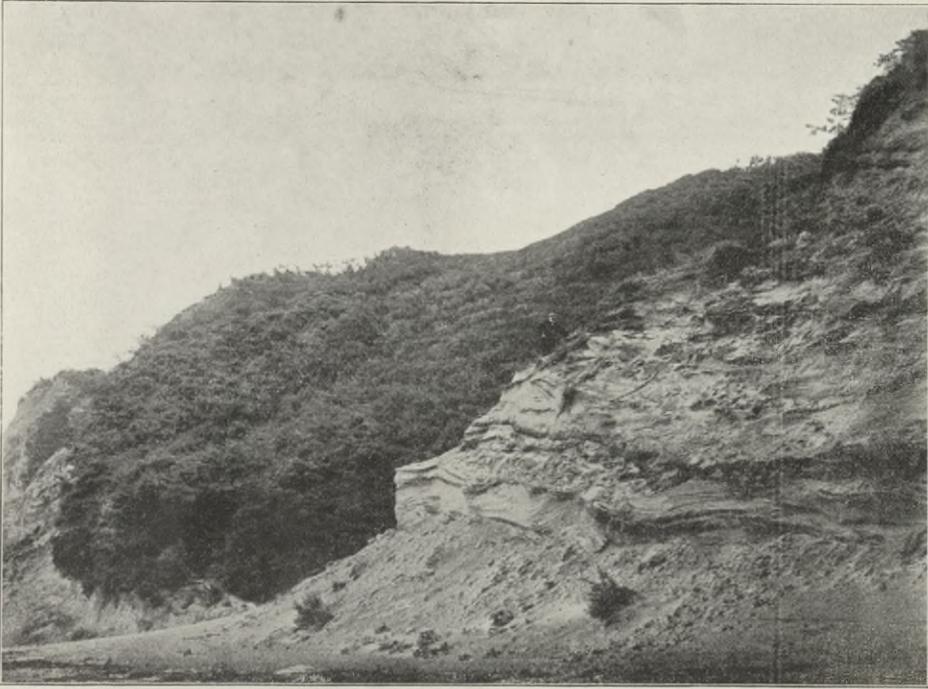
Bild 3. Durch Windwirkung scharf zugespitzte Ecke Dirschkeimer Sandes am Ausgang der Großen Marscheiter Schlucht.  
Aufgen. am 31. VII. 1909.

Auch an anderen Stellen der von uns untersuchten Strecke der Küste finden wir deutliche Spuren der Winderosion. In dem Bilde Nr. 3 sehen wir die vom Winde herausgearbeiteten scharfen Kanten des vorspringenden Grates am Südende der großen Marscheiter Schlucht. Auch das Bild Nr. 5 zeigt uns deutlich in seinem oberen Teile die Wirkung der Winderosion. Links oben sehen wir dann noch eine Erosionsrinne und rechts unten Tongerinnsel auf der Sand-

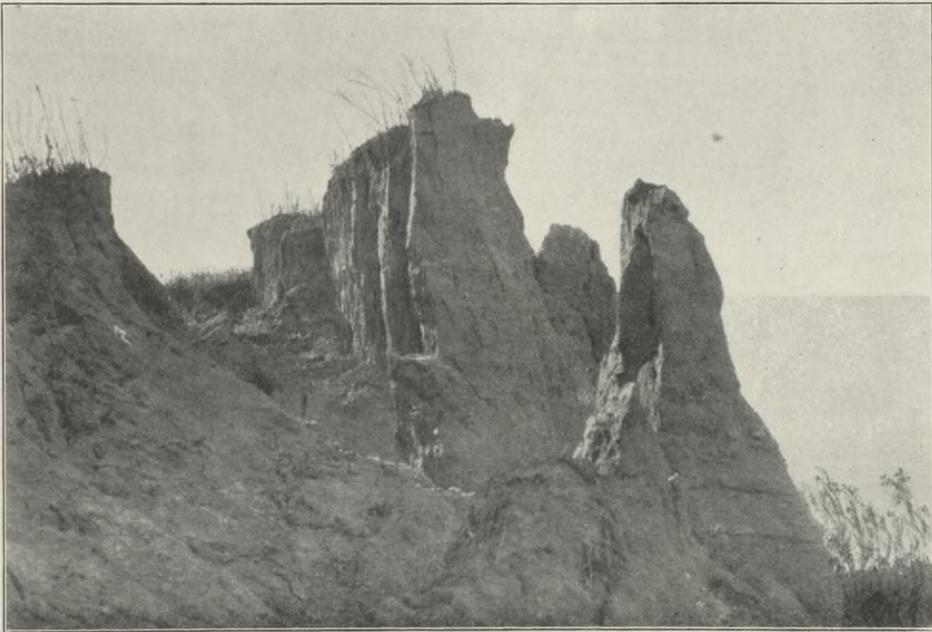
Bild 4. Klippen von Geschiebemergel am Steilhang der Grenze zwischen Kreislaaken und Hubnickēn.  
Aufgen. am 16. X. 1910.

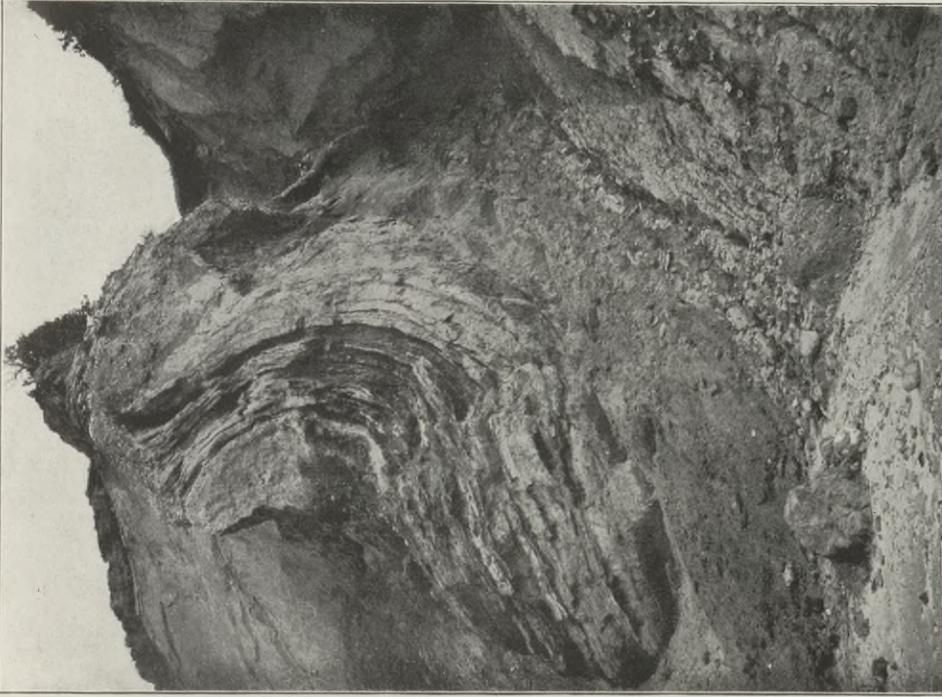
Bild 6. Aufgerichtete und überkippte Schichten im Marscheiter Amtswinkel, Rechts eine schmale tiefe Schlucht, 15 m seewärts liegt der Teufelsstein. (Siehe die Karte auf Taf. IX und Bild 10.)  
Aufgen. am 25. VII. 1909.

Einen natürlichen Weg finden die herabfließenden Regenwässer zwischen den aufgerichteten festen Schichten der diluvialen Sande. Bild Nr. 6 zeigt uns eine besonders schöne Form solcher aufgerichteten und überkippten Schichten, die wir hier auch deshalb im Bilde festlegen möchten, weil sie inzwischen schon teilweise durch Erosion wieder zerstört worden ist.

JENTZSCH und SCHELLWIEN erklären die aufgerichteten Schichten als Folge der Druckwirkung des Inlandeises. Die Unterlage war weich, so daß sie der Druckwirkung der Eismasse ausweichen konnte.

Dieses Bild aber zeigt uns noch eine andere interessante Einzelheit. Auf der rechten Seite desselben erblicken wir heute eine Schlucht, die zum größten Teil dadurch entstanden ist, daß der gewaltige eratische Block, den das SCHELLWIENSche Bild Nr. 11 noch oben liegend zeigt, hier seinen Weg zum Strande herab gefunden hat. Vor 30 Jahren haben ihn spielende Kinder als Marke beim Wettlaufen gewählt und westlich von ihm, also nach der Seeseite, noch eine Fläche von 20 bis 30 m weit zum Spielen gefunden. ZADDACH erwähnt den Stein schon, desgleichen JENTZSCH. Er wird im Volksmunde „Teufelsstein“ genannt. Ostern 1907 ist er von der Höhe der Steilküste abgestürzt. Die Ortschaften Dirschkeim und Marscheiten sollten, so ging die Sage, untergehen, wenn der Teufelsstein abstürzte. Darum wanderten die Leute scharenweise an jenem Tage zu dieser Stelle des Strandes. Der Teufelsstein liegt jetzt etwa 15 m vom Fuß der Küste entfernt (siehe Bild Nr. 10), hat einen Umfang von 12,3 m und steckt ungefähr 2 m aus dem Sande heraus.

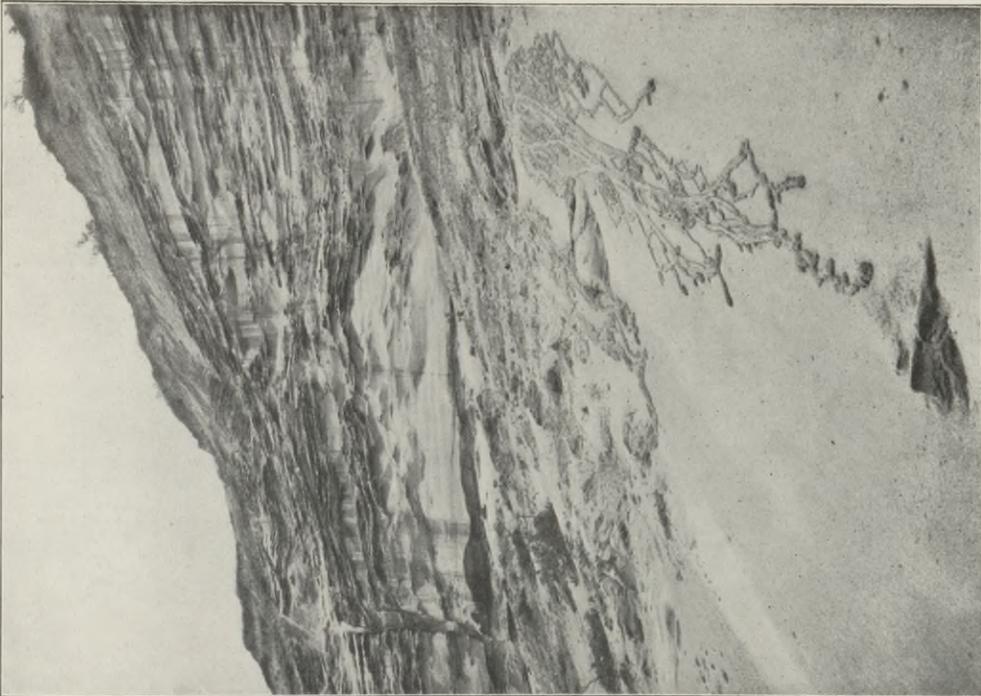
Bild 5. Der Dirschkeimer Sand vom Winde in seinen festeren Partien herausgearbeitet. Links oben eine Erosionsrinne, rechts unten Tongerinne auf der Sandböschung. Aufgen. am 31. VII. 1909.

Neben See, Wind und Frost ist es besonders der Regen, der an diesem Zerstörungswerke stark beteiligt ist. So beobachteten wir in der zweiten Juliwoche 1909 einen 25 stündigen Regen, der eine Wassermenge von 16 mm herniederbrachte und diese Veränderungen (Bild Nr. 15) am nördlichen Teile des sogenannten Marscheiter Amtswinkels hervorrief. Wir sehen also hier Erosionsrinnen, die durch einen einzigen Regen entstanden sind. Dabei werden die Tonmassen aufgeweicht und strömen dann wie Lava über die Sandmassen hinweg, wobei sich nicht selten phantastische Figuren auf dem Sande bilden, wie wir solche bereits auf dem 5. Bilde gezeigt haben.

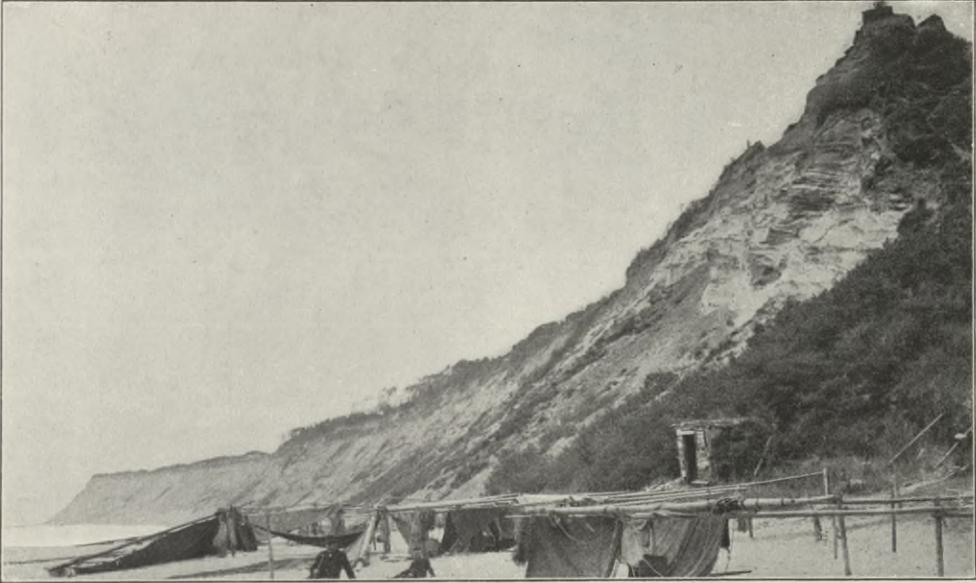
Bild 7. Nördlicher Teil der Dirschkeimer Bucht von der Schlucht aus gesehen.  
Die Küste ist einförmig, steil und ohne bemerkenswerte Zerklüftung und Erosion.  
Aufgen. am 10. VI. 1909.

Beim Gute Gr. Dirschkeim wird die Bucht unterbrochen durch die Große Dirschkeimer Schlucht, die 90 m breit und 40 m tief ist. Das Bild Nr. 7 zeigt uns den nördlichen Teil der Dirschkeimer Bucht mit dem Eingang zu dieser Schlucht. Die Steilküste besteht hier in der Hauptsache aus Dirschkeimer Sand, ist einförmig, steil und ohne bemerkenswerte Zerklüftung. Die Schlucht steigt hier (rechts oben auf dem Bilde) zur größten Höhe an, über 47 m. Ein kleiner Bach, der aus den östlich der See gelegenen Ländereien kommt und auch noch verschiedene Quellen in der Schlucht selbst hat, fließt in einem gepflasterten, aber wieder teilweise versandeten Bett mit starkem Gefälle zur See. Das Wasser ist sehr eisenhaltig und färbt das Bett und die darin wachsenden Pflanzen rötlich-gelb. Der Steig, den die Fischer benutzen, um zur See zu gelangen, führt am Ausgange der Plantage, also auf der Nordseite der Schlucht, seewärts. Im oberen Teile führt der Weg über eine Schicht von grobem Kies. Bei heftigen Westwinden ist dieser Steig oft bis zu  $\frac{1}{2}$  m hoch von Sand verschüttet. Das Bild Nr. 9 zeigt uns die Schlucht von der Landseite. Sie ist reich gegliedert, hat tiefe kesselartige Senkungen und hohe Grate, ist aber durchweg bewachsen und meist mit Seedorngesträuch bestanden. Wir erblicken an der Nordseite (rechts) die schon im vorigen Bilde gezeigte höchste Kante der Dirschkeimer Bucht, in der Mitte den Galgenberg und südlich von ihm (links) den sogenannten Roshiuschen Galgenberg. Der vorhin erwähnte Bach ergoß sich nach ZADDACH bis 1868 an der südlichen Seite des Galgenbergs in die See, fließt aber heute am Nordende vorbei.

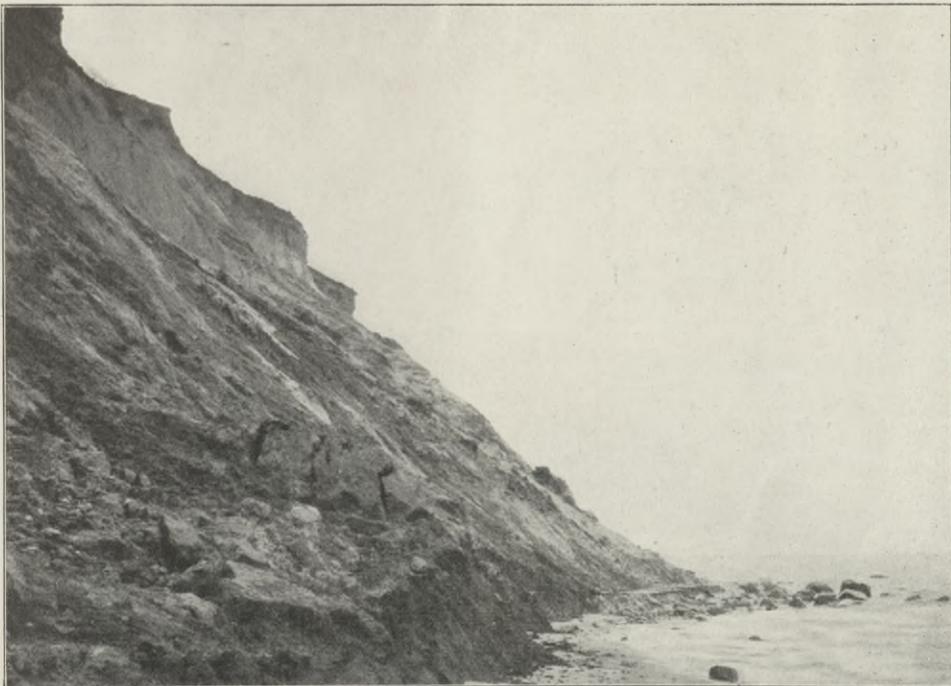
Bild 8. Marscheiter Spitze, südlichster Punkt der Dirschkeimer Bucht.  
Der abgerutschte Geschiebemergel wird unten, da der Strand an dieser Stelle sehr schmal  
ist, schon bei mittlerem Seegange von den Wellen fortgespült.  
Aufgen. am 15. VII. 1909.

täglich am Strande das Erdreich ab. Das Wegspülen der heruntergestürzten Schollen besorgt die See oft mit fabelhafter Schnelligkeit. So treffen wir an der Marscheiter Spitze, dem südlichen Punkte der Dirschkeimer Bucht, eine Stelle (siehe Bild Nr. 8), wo die Wellen schon bei mittlerem Seegange das Material in wenigen Tagen weggespült haben, weil der Strand dort ganz besonders schmal ist.

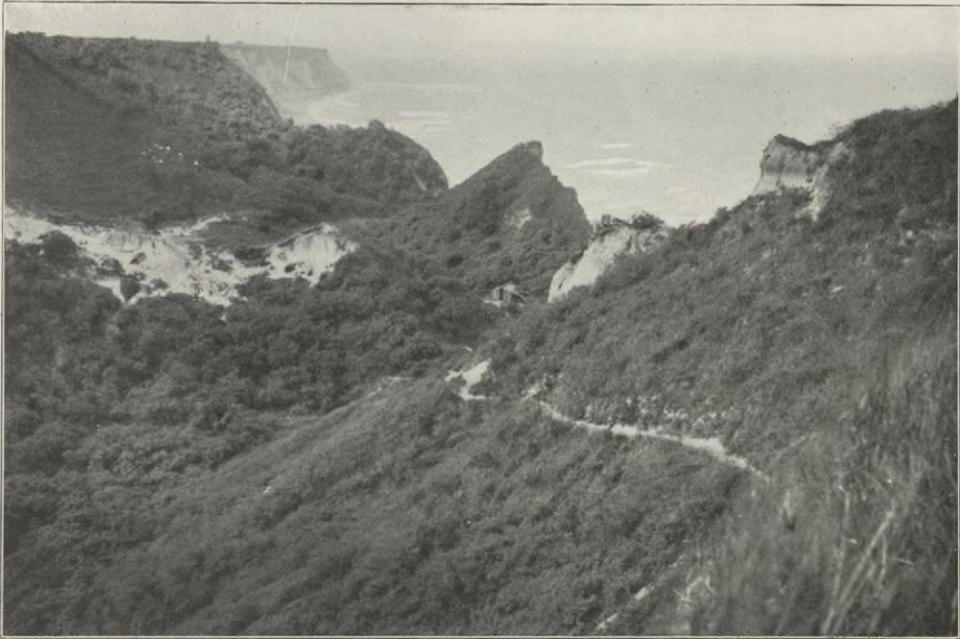
Bild 9. Die westliche Partie der Dirschkeimer Schlucht vom nördlichen Rande aus gesehen. Der Galgenberg, der seewärts steil abfällt, dacht sich nach dem Lande zu unter einem Winkel von ca.  $45^{\circ}$  ab.  
Aufgen. am 20. VII. 1909.

Der Galgenberg (vergl. Taf. X der SCHELLWIENSCHEN Arbeit) ist an der Basis 76 m breit und bildet eine isolierte Kuppe. Er besteht aus Geschiebemergel, der seewärts steil abfällt, sich aber nach dem Lande zu unter einem Winkel von etwa  $45^{\circ}$  abböschet und bewachsen ist. Im Jahre 1888 war der Gipfel des Berges noch so breit, daß man, wie die Einwohner Dirschkeims behaupten, bequem mit einem „Austwagen“ auf seinem Gipfel umwenden konnte. Bis zum Frühjahre 1909 stand auf seiner Spitze ein Gesträuch, das auf dem SCHELLWIENSCHEN Bilde Nr. 33 vom Mai 1904 noch deutlich zu sehen ist. Ostern 1909 stürzte ein mächtiger Block von Geschiebemergel, der das Gesträuch trug, infolge von Frostwirkungen hinab. Das Bild Nr. 11 zeigt uns diese Zerstörung. Im Hintergrunde erblicken wir das herabgestürzte Gesträuch, an der Wand der Küste senkrechte schmale Klüfte und an der Spitze einen breiten Frostspalt.

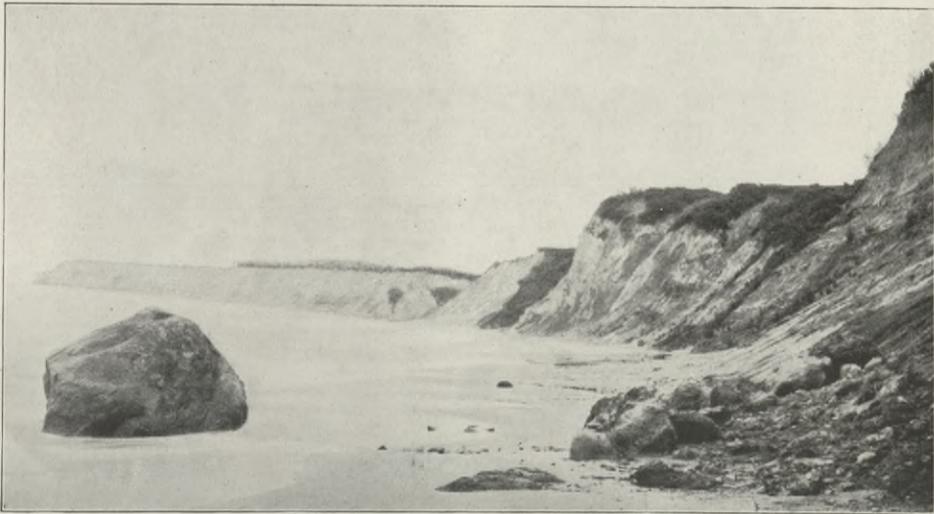
Bild 10. Links der Teufelsstein, rechts die Reste eines gewaltigen Absturzes.  
Aufgen. am 25. VII. 1909.

Der Teufelsstein erweckte auch noch nach einer anderen Seite hin unser Interesse. Man ist so leicht geneigt, diese mächtigen Steine für feste Marken bei den Strandverschiebungen zu halten und sie zum Ausgang bei Messungen zu benutzen. Der Teufelsstein aber liegt nicht fest, er sinkt nicht nur immer tiefer in den Sand ein, sondern neigt sich auch nach der Seeseite hin, was TORNUST in seiner Arbeit „Über die Wanderung von Blöcken und Sanden am ostpreußischen Ostseestrande“ vor anderthalb Jahren nachgewiesen hat<sup>1)</sup>. Die dort veröffentlichten Bilder zeigen deutlich, wie der Stein seine Lage verändert. Auch in den Sand sinkt er immer tiefer ein. Im Jahre 1907 hatte TORNUST seine Höhe über dem Erdboden mit 3,40 m, im August 1909 mit 2,60 m gemessen. Am 30. September 1910 fanden wir nur noch 2,22 m aus dem Sande herausragen.

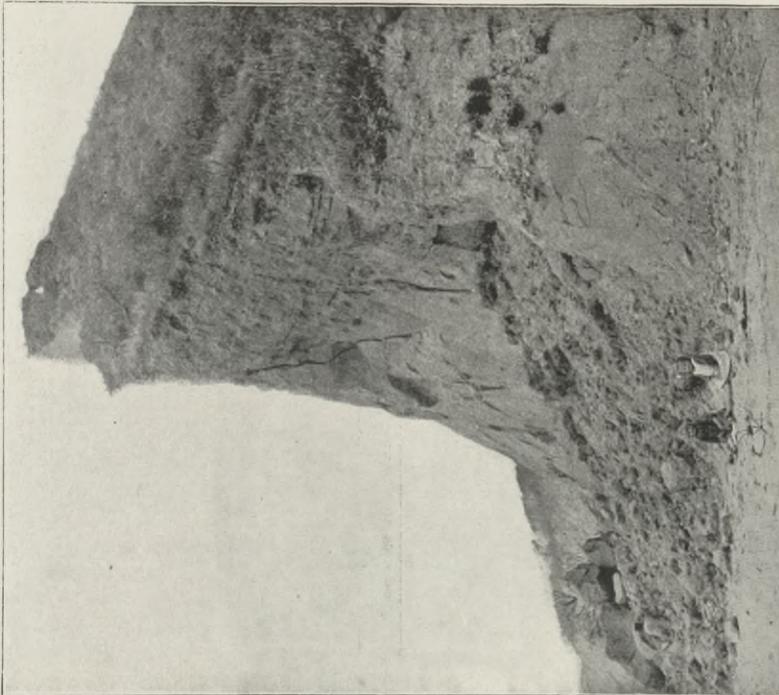
Bild 11. Galgenberg aus der Nähe gesehen  
An der Spitze ein breiter Frostspalt, an der Wand senkrechte schmale Klüfte,  
Der Fuß von scharfkantigen Geschiebemergel-Blöcken umgeben.  
Aufgen. am 12. VI. 1909.

Die größten Verheerungen richtet der Frost an und hauptsächlich an den fast senkrechten Wänden von Geschiebemergel (vergl. außer der schon erwähnten Taf. X auch pg. 26 Fig. 34 bei SCHELLWIEN). Beim Gefrieren des Wassers sind die Abspaltungen erfolgt. Der Frost hält die Masse zusammen. Wenn aber während der Schneeschmelze die Gänge durchfeuchtet werden, das Eis in den Klüften zu schmelzen beginnt, dann rutscht das durchnäßte Material herab. Wo der Steilhang aus Dirschkeimer Sand oder aus Tertiärschichten besteht, da übt der Frost nicht die Hauptwirkung aus wie am Geschiebemergel. Der Geschiebemergel des Galgenberges ist blockarm und enthält nur kleine Steinchen. Die senkrechte Wand zeigt tiefe Spalten. Ein breiter Spalt ist neuerdings wieder, wie schon erwähnt, an der Spitze entstanden. So ist in kurzer Zeit wieder ein neuer Absturz am Galgenberge zu erwarten. Er wäre jedenfalls schon erfolgt, wenn wir stärkeres Frostwetter gehabt hätten. Aber die milden Winter haben wenige bemerkenswerte Veränderungen an der Küste hervorgerufen.

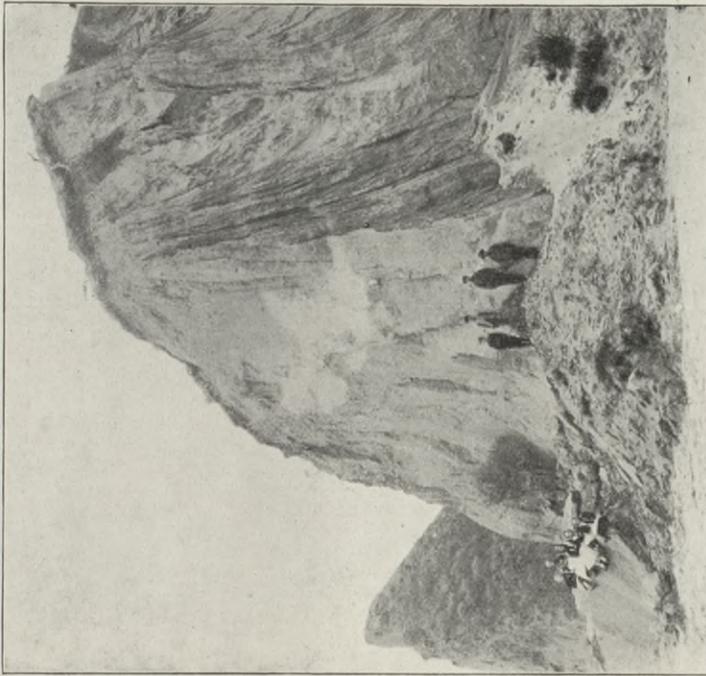
Bild 12. Links der Galgenberg, daneben rechts der „Roshussche Galgenberg“ mit  
senkrechter Druckschichtung und Zerküftung und daran anschließend aufgerichtete  
Schichten des diluvialen Sandes, Kantige Geschiebemergel-Blöcke am Fuße  
der Wand.  
Aufgen. am 20. VI. 1909.

Am südlichen Teile des Galgenberges, der hier 51 m breit ist, bemerkt man noch die schluchtartige Einsenkung in einer Breite von 25 m, das ehemalige Bett des bis 1868 hier in die See fließenden Baches. Südwärts dieser Schlucht folgt dann wieder ein Massiv von Geschiebemergel, der nach dem Eigentümer desselben, Roshius, „der Roshiusche Galgenberg“ genannt wird, den wir auf dem Bilde Nr. 12 im Vordergrund erblicken. Wir sehen daran deutlich eine senkrechte Druckschichtung mit Zerklüftung und daran anschließend aufgerichtete Schichten des Dirschkeimer Sandes. Am Fuße der Wand liegen kantige Geschiebemergelblöcke, die Reste der letzten Abrutschung. Links im Hintergrunde erscheint wieder der schon erwähnte Galgenberg. Der Roshiusche Galgenberg verläuft nach Osten, also landeinwärts in einem spitzen Grat, der etwas niedriger ist als der Berg selbst und nach Osten ansteigt. Der Strand davor trägt große Steine — etwa 5 bis 6 — die meist 2 cbm groß sind, in der Brandungszone liegen, fast ganz versandet sind und nur dann hervortreten, wenn starke Weststürme den Sand fortgespült haben.

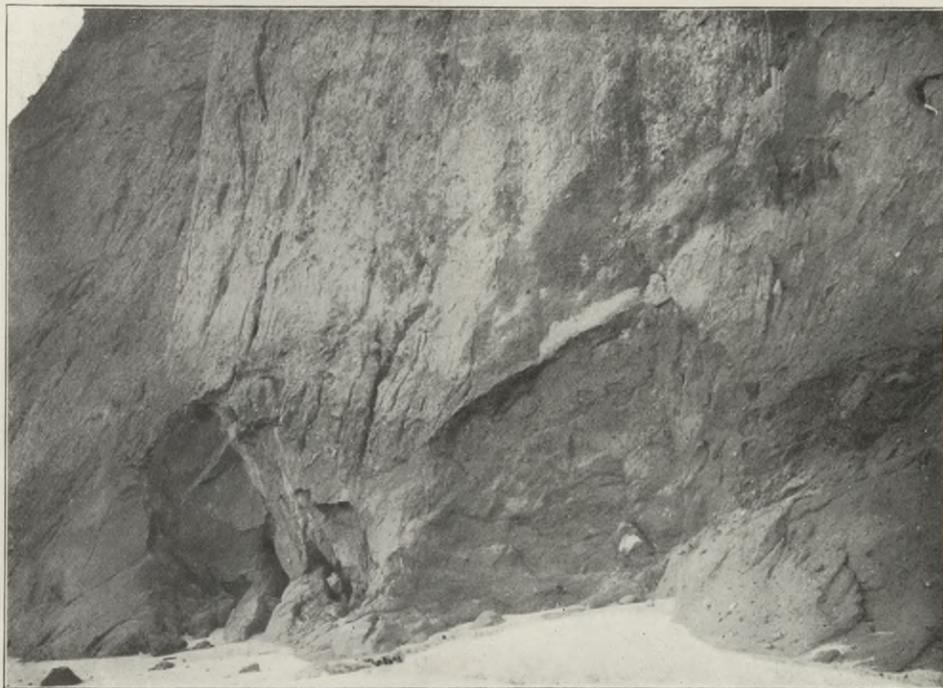
Bild 13. Unterwaschung des Basis der Geschiebemergelwand bei Kreislacken.  
Aufgen. am 16. X. 1910.

Das Bild Nr. 13 zeigt uns nicht nur eine Menge von Erosionsrinnen, die durch die herabfließenden Wassermengen entstanden sind, sondern auch große Löcher am Fuße der Mergelwand, die sich durch Ausspülungen der See gebildet haben. Aber auch an anderen Stellen finden wir ähnliche Spuren der die Küste unterspülenden und das Material wegführenden See. SCHELLWIEN gibt mehrere Beispiele an, die uns zeigen, wie gewaltig Sturm und Brandung die Küste zerstören. Außer den Stürmen nagt aber auch die weniger bewegte See

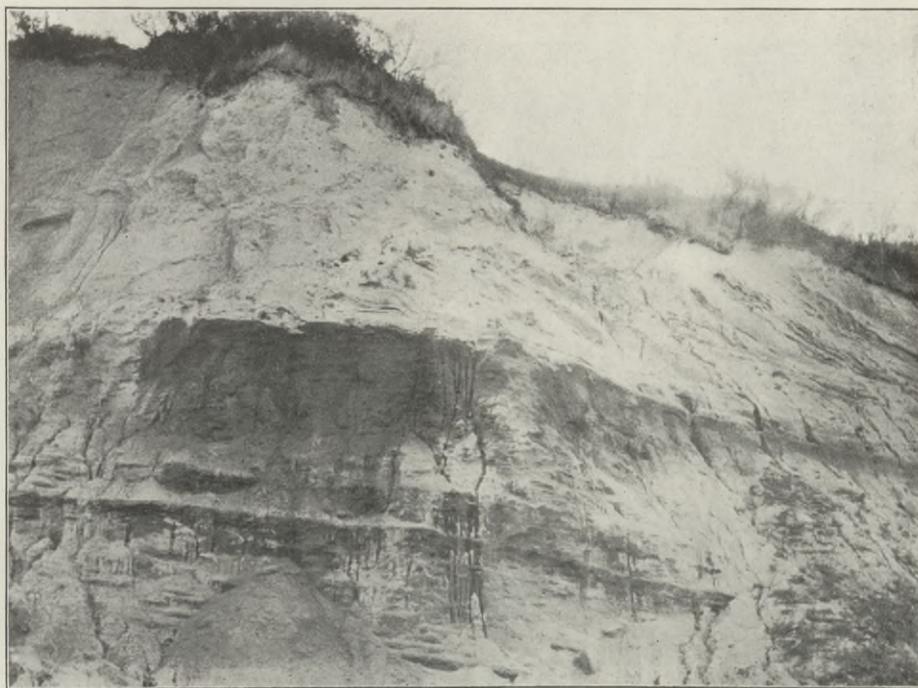
Bild 14. Austritt des Sickerwassers auf einer weniger durchlässigen tonigen Schicht in der Mitte des Gehänges. Die Durchfeuchtung ist an der dunkeln Färbung am Gehänge zu erkennen. Nordende des Marscheiter Amtswinkels.  
Aufgen. am 16. X. 1910.

In Abbildung Nr. 14 bringen wir eine Stelle zur Anschauung, wo die Sickerwässer am Abhange heraustreten. Es ist die dunkelgefärbte Stelle des Bildes, von der ganz deutlich die Erosionsrinnen ausgehen und nach unten verlaufen. Da die ganze Gemarkung Kreislacken im Sommer 1910 drainiert worden ist, so wird es unsere Aufgabe sein, zu beobachten, ob auch jetzt noch — nach der Drainage — an diesen Stellen die Sickerwässer ihren Weg zum Meere finden oder ob sie durch die Drainröhren gezwungen werden, in ihnen sich anzusammeln. Der Seeberg, d. i. der etwas höher gelegene Landstrich an der See, ist nicht drainiert. Es gilt also festzustellen, wohin die Sickerwässer aus diesem Erdreich ihren Weg nehmen, ob direkt nach

der See oder nach der Drainage. Sollte es sich herausstellen, daß die Drainage alle Sickerwässer abfängt, dann ist damit ein weiteres Mittel gefunden, dem Abbröckeln des Strandes entgegenzuwirken.

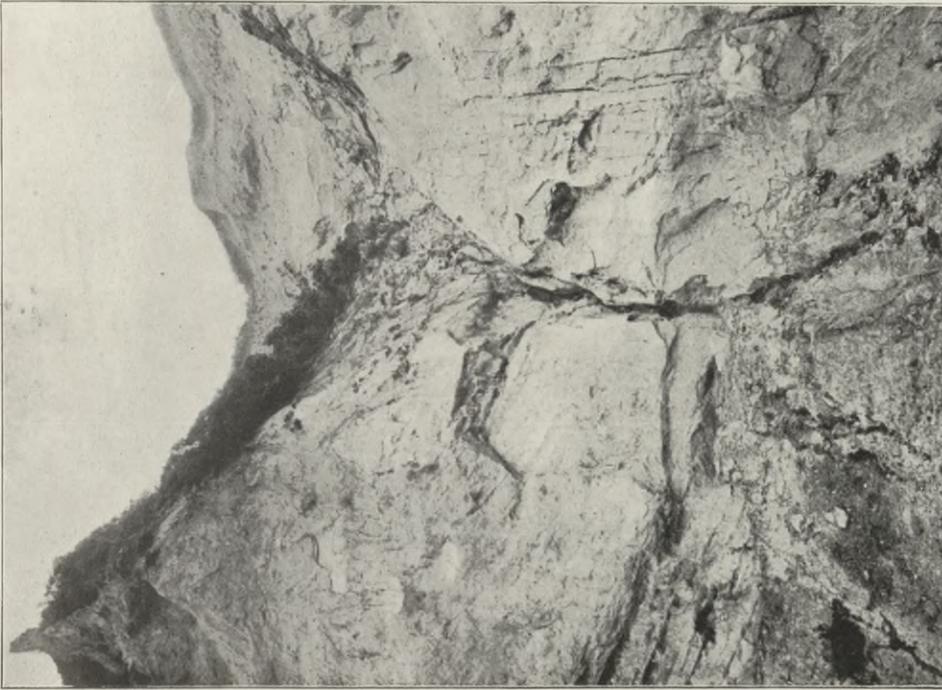
Bild 16. Schluchtenbildung. Im Hintergrunde kesselförmige Einsenkung im Geschichtsbemergel, die nach vorne in eine tiefe, durch Quellwasser gebildete Erosionsrinne ausläuft.  
Aufgen. am 16. VII. 1909.

Große Verheerungen richtet auch das Regenwasser als Sickerwasser an. Es dringt von oben an vertieften Stellen, wo es sich angesammelt hat, in das lockere Erdreich ein, bis es auf tonige Schichten kommt, die nicht durchlässig sind. Hier tritt es aus und bahnt sich einen Weg nach der See, tiefe Erosionsrinnen auf dem Gange zurücklassend. Das zeigt uns das Bild Nr. 16. Im Hintergrunde erblicken wir eine kesselartige Einsenkung im Geschiebemergel, die im Vordergrunde in eine tiefe, durch Sickerwasser gebildete Erosionsrinne ausläuft.

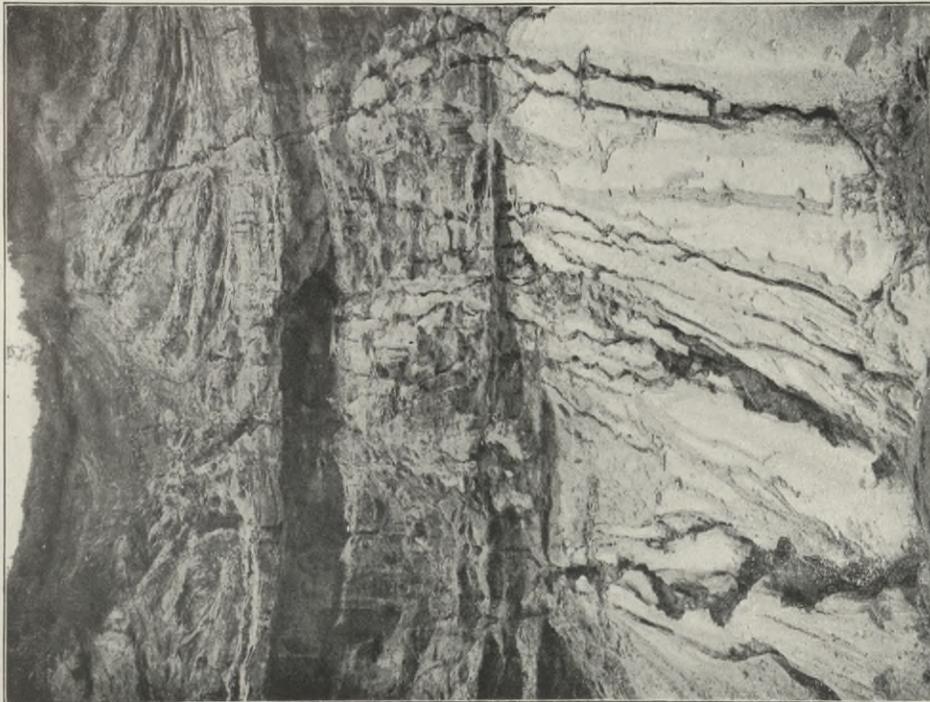
Bild 15. Tiefe Erosionsrinnen im nördlichen Teil des Marscheiter Amtswinkels, durch 25 stündigen starken Regen (16 mm) verursacht.  
Aufgen. am 13. VII. 1909.

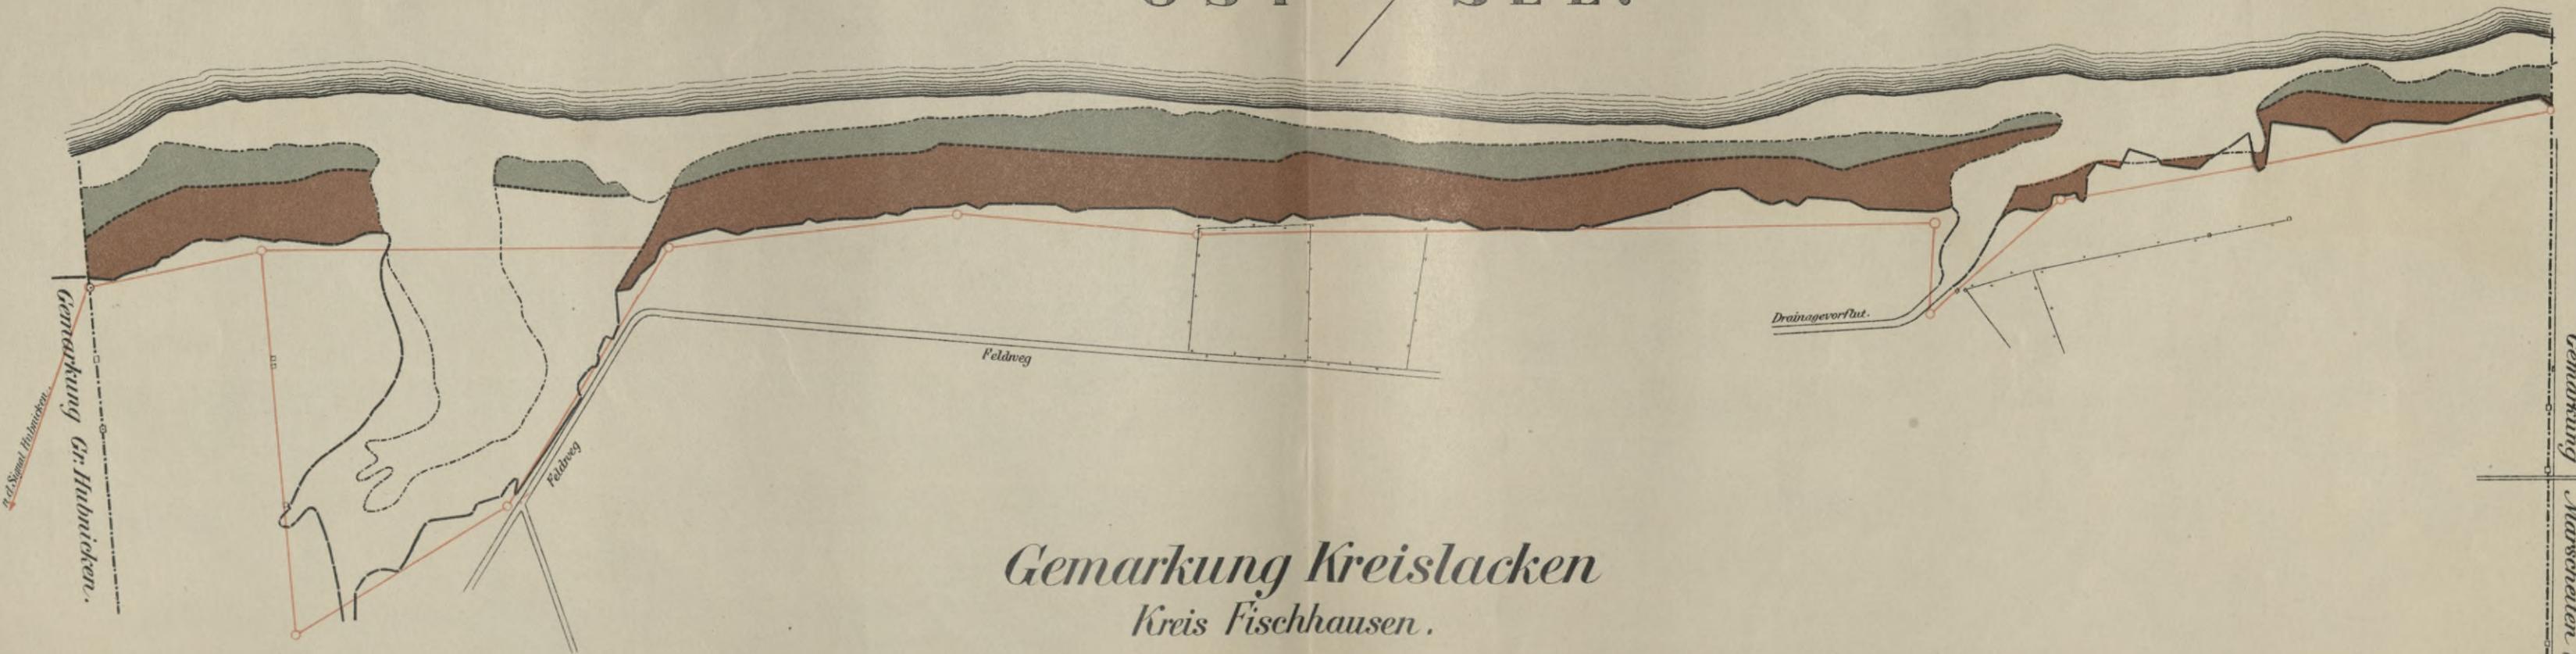
Gemarkung Kreislacken  
Kreis Fischhausen.

Aufgenommen im September 1910  
u. nach den Karten aus den Jahren 1820/21 u. 1863 ergänzt.  
im Januar 1911 durch  
Friedlaender.

Von der Kreislacker Gemarkung fanden wir im Archiv der Königlichen Regierung eine alte Karte aus den Jahren 1820/21. Zum Zweck der Separation wurde im Jahre 1863 eine Nachmessung vorgenommen, deren Ergebnis recht deutlich auf derselben Karte angegeben ist. Wir hatten also einen sicheren Anhalt für unsere

Berechnung, die ergab, daß in der Zeit von 1821 bis 1863 die Gemeinde Kreislacken 11,12 Morgen Ackerland verloren hat. Unsere eigenen Nachmessungen ergaben dann, daß von 1863 bis 1910 Kreislacken noch weitere 12,60 Morgen an die See abgegeben hat. In den 90 Jahren von der ersten Aufmessung bis heute hat diese eine Gemeinde 24,72 Morgen urbares Land einbüßen müssen, d. i. nach Abrechnung der Schluchten ein Stück Land von ungefähr 45 m Breite, also jährlich ein Stück, das ungefähr 0,5 m breit war.

Beide Karten zeigen auf der östlichen Seite je eine Stelle, bei der die Linie der letzten Messung über die obere Strandlinie der alten Karten hinausgeht, als ob an dieser Stelle Land hinzugekommen wäre. Hier liegt offenbar ein Fehler der alten Karten vor. Wir haben daher diesen Teil der Karten auch nicht farbig angelegt.

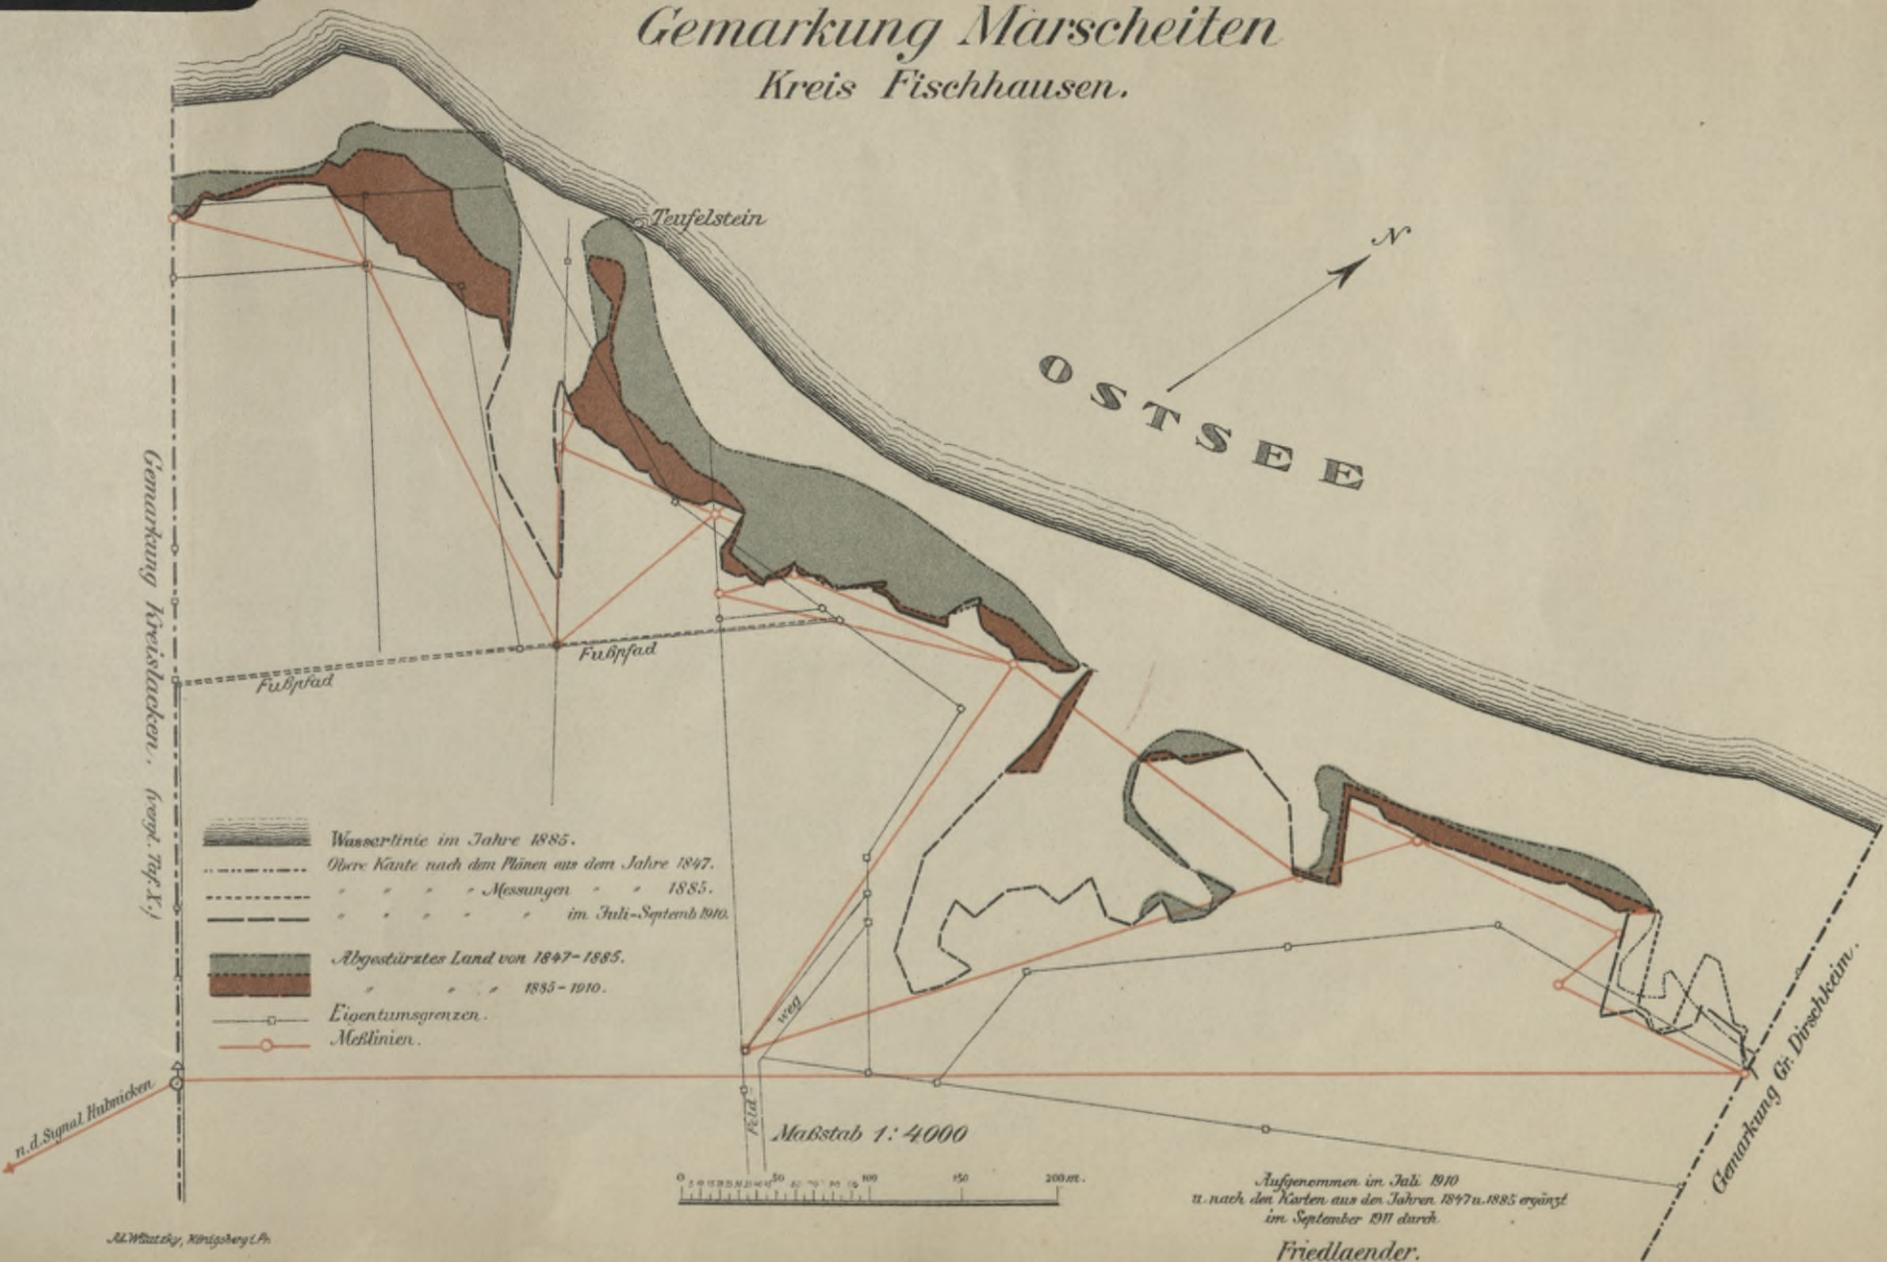
# Gemarkung Marscheiten

Aufgenommen im Juli 1910  
u. nach den Karten aus den Jahren 1847 u. 1885 ergänzt  
im September 1911 durch

Nun galt es, die Wirkung all dieser zerstörenden Kräfte in einer Kartenskizze festzulegen, nach der im Eingange beschriebenen Methode. Hierzu benutzten wir zunächst zwei alte Separationskarten der Gemarkung Marscheiten vom Jahre 1847 und 1885. Unsere erste Karte zeigt eine Zusammenfassung dieser beiden alten Separationskarten mit den Ergebnissen unserer eigenen Messungen (Taf. IX).

Hiernach ist die Zerstörung auf der Südwestseite bei Marscheiten am größten gewesen. In der Nähe der Kreislacker Grenze hat eine abgebrochene Scholle eine Breite von 80 m. Die Nordwestseite dagegen ist fast unversehrt geblieben. In den Auseinandersetzungsakten der General-Kommission, die von einer gründlichen Aufmessung und sorgfältigen Berechnung der uns interessierenden Ackerstücke zeugen, haben wir nun Angaben gefunden, aus denen wir die folgenden Schlüsse ziehen konnten:

Nach dem Rezeß vom Jahre 1849 betrug die Schaderute (d. i. der am Rande der Küste sich hinziehende Ackerstreifen, der bei der ersten Separation im Jahre 1847 nicht zur Verteilung gelangte) bei der Vermessung 1847 = 47 Morgen und 45 Quadrat-Rt. d. s. (einen Morgen preußisch zu 25,5 a gerechnet) 12,04,88 ha. Bei der Vermessung im April 1885 dagegen fanden sich nur 9,46,48 ha. Folglich sind in 38 Jahren (1847—1885) 2,58,40 ha = 10,3 Morgen Land hinwegespült, also jährlich ein etwa 0,85 m breites Stück. Das ist wesentlich weniger als am Nordstrande, wo SCHELLWIEN den jährlichen Landverlust auf 1,8 m berechnet hat. Wir werden später dem Gedanken näher treten, worauf sich etwa dieser Unterschied gründen könnte. In den letzten 25 Jahren sind die Landverluste geringer gewesen, wie schon das Kartenbild zeigt. Sie betragen nur 3,7 Morgen. Das ist jährlich ein Stück von 0,37 m Breite.
