## Przekształcenia średniowiecznego klasztoru kanoników laterańskich w Kaliszu w świetle badań architektonicznych elewacji

### Transformations of the Medieval Monastery of the Canons General of the Lateran in Kalisz in the Light of Architectural Studies of the Facade

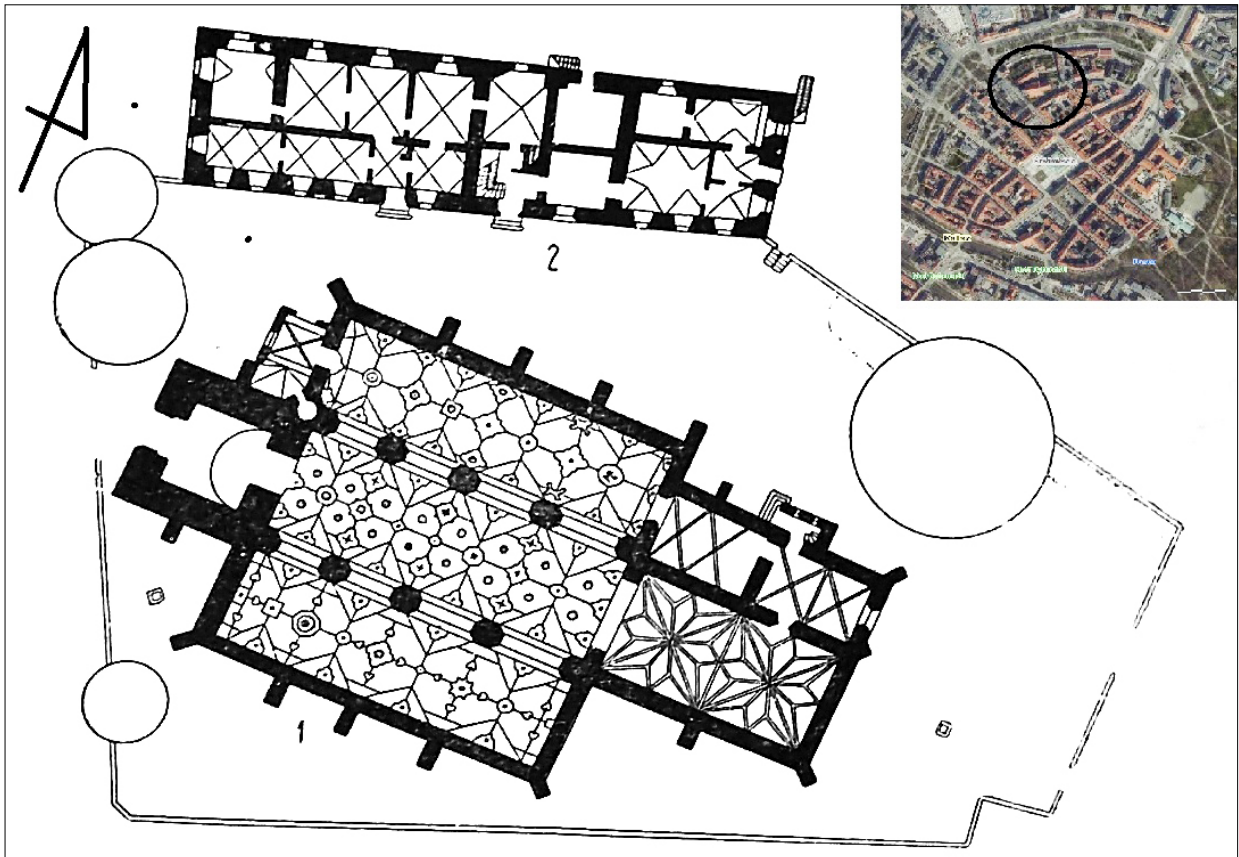
Ryc. 1. Kalisz, dawny klasztor kanoników laterańskich, plan sytuacyjny; *Katalog zabytków sztuki w Polsce*, t. 5, Warszawa 1960, s. 20.  
 Fig. 1. Kalisz, former monastery of the Lateran canons, site plan; *Katalog zabytków sztuki w Polsce*, vol. 5, Warsaw 1960, p. 20.

Zespół kościoła św. Mikołaja wraz z klasztorem zajmuje jeden z północnych bloków starego miasta, ograniczony ulicami: Parczewskiego, Kanoniczą, Grodzką i Szklarską. Dwukondygnacyjny klasztor (wymiary 42,75 m na 11,41 m, wysokość ścian 7,61 m), o zwartej prostopadłościennym bryle, nakryty jest dachem naczółkowym i ustawiony ścianą dłuższą na osi wschód-zachód. Główne wejście do budynku znajduje się w elewacji południowej, pozostałe dwa w północnej i wschodniej. Układ funkcjonalno-przestrzenny jest dwutraktowy, z węższą częścią południową (ryc. 1).

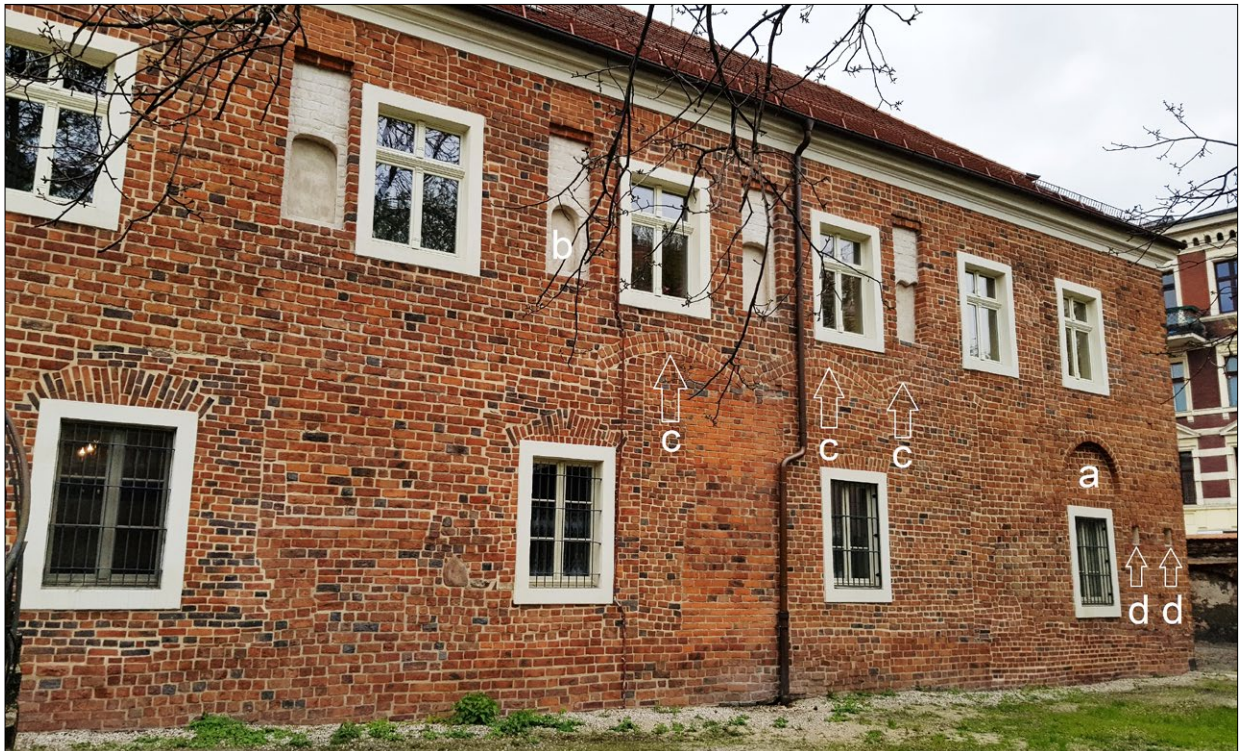
Ryc. 2. Kalisz, dawny klasztor kanoników laterańskich; część zachodnia elewacji północnej po pracach konserwatorskich; oznaczenia: a – pierwotna wnęka, b – pierwotny otwór okienny w blendzie, c – łuki pierwotnej artykulacji elewacji, d – gniazda po konstrukcji (zadaszenia?); fot. M. Prarat 2017.

Fig. 2. Kalisz, former monastery of the Lateran canons; western part of the northern facade, after conservation; marks: a – primary recess, b – primary window opening in the blende, c – arches of the primary articulation of the facade, d – sockets on the construction (roofing?); photo by M. Prarat 2017.

W części parteru elewacji północnej czytelna jest jedynie wysoka wnęka, zamknięta łukiem pełnym (ryc. 2a). Za nią, bliżej narożnika, zachowane są dwa gniazda wykonane w pierwotnym murze (ryc. 2d) – prawdopodobnie była to podstawa jakiegoś drewnianej formy zadaszenia. Pomiedzy kondygnacjami znajdują się trzy spłaszczone łuki, poniżej których lico było cofnięte na cegłę (ryc. 2c). Być może były tam wnęki lub otwory okienne. W górnej strefie znajduje się 6 par długich i wąskich wnęk zamkniętych łukami odcinkowymi (zachowane są podstawy łuków).

In the ground floor of the northern facade, only a tall recess is visible, topped with a full arch (Fig. 2a). Behind it, closer to the corner, two sockets in the original wall are preserved (Fig. 2d)—this was probably the basis of a wooden form of roofing. There are three flattened arches between the stories, below which the face was set back on the brick (Fig. 2c). Perhaps there were recesses or window openings. In the upper zone there are six pairs of long and narrow recesses closed with segmental arches (the bases of the arches have been preserved). In their lower part, small windows were splayed inwards, topped with segmental arches (the original window opening has been preserved in the fifth axis from the east) (Fig. 2b). The residual state of the facade from that period does not allow for its graphical reconstruction.

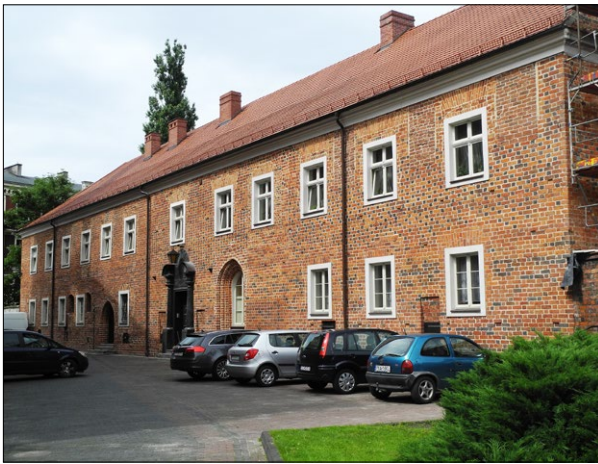
Ryc. 3. Kalisz, dawny klasztor kanoników laterańskich; elewacja południowa po pracach konserwatorskich; fot. M. Prarat 2018.

Fig. 3. Kalisz, former monastery of the Lateran canon; southern facade after conservation procedures; photo by M. Prarat 2018.

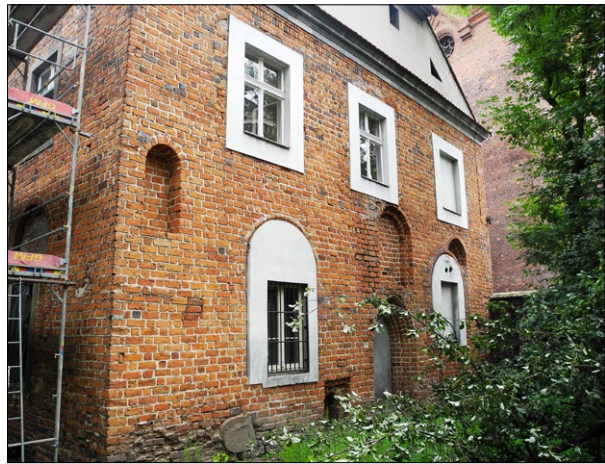
Ryc. 4. Kalisz, dawny klasztor kanoników laterańskich; elewacja zachodnia przed pracami konserwatorskimi; fot. M. Prarat 2016.

Fig. 4. Kalisz, former monastery of the Lateran canons; western facade before conservation procedures; photo by M. Prarat 2016.

Druga faza przekształceń średniowiecznych związana była ze zmianą zarówno bryły, jak i formy elewacji. Klasztor został wydłużony w kierunku zachodnim. Nowa struktura została dostawiona do strzepy wykonanych wtórnie w istniejącym murze (ryc. 9). Tak jak wcześniej, można również wydzielić dwa etapy rozbudowy. Najpierw wymurowano ściany parteru na zróżnicowanej wysokości (od 4,11 m w ścianie południowej do 4,7 m w ścianie zachodniej) w wątku gotyckim, 10w=111 cm, wymiary cegieł: 25/11/9 cm. Do budowy użyto zendrówki. W kolejnej fazie podwyższono ściany piętra i również wymurowano je w wątku gotyckim, 10w=114–115 cm, wymiary cegieł: 25,2/11/9–9,5 cm. W narożniku północno-zachodnim zastosowano rzemyk (ryc. 4).

The second phase of medieval transformations concerned the changes in both the shape and form of the facade. The monastery was extended towards the west. a new structure was added to the toothing that was made in the existing wall (Fig. 9). As before, two stages of expansion may be distinguished here. First, the walls of the ground floor were bricked at various heights (from 4.11 m in the southern wall to 4.7 m in the western wall) using the Gothic bond, 10w = 111 cm, bricks dimensions: 25/11/9 cm. Over-burned bricks were used in the construction. In the next phase, the walls of the first floor were raised and also bricked using the Gothic bond, 10w = 114–115 cm, bricks dimensions = 25.2 / 11 / 9–9.5 cm. A half-header was used in the north-west corner (Fig. 4).

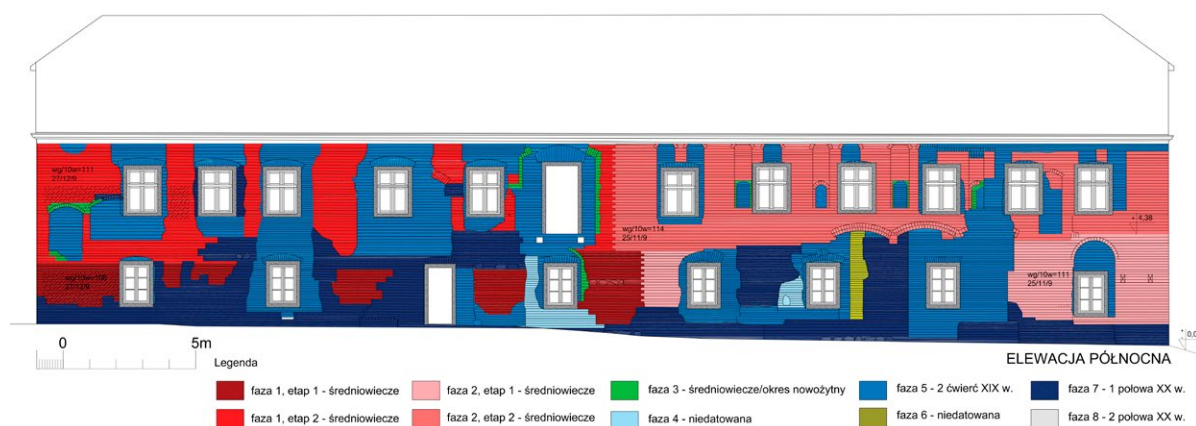
Ryc. 5. Kalisz, dawny klasztor kanoników laterańskich; elewacja północna, rozwarstwienie chronologiczne; oprac. M. Prarat.

Fig. 5. Kalisz, former monastery of the Lateran canons; northern facade, chronological stratification; by M. Prarat.

Najstarszą częścią klasztoru jest przestrzeń parteru i piętra do połowy długości dzisiejszego budynku (21,22 m) po stronie wschodniej. Struktura ta powstała w dwóch etapach (ryc. 5, 6, 7). Najstarszy jest fragment parteru na różnych wysokościach (3,6 m w ścianie południowej, 2,22 m we wschodniej i w północnej). Został on wmurowany w wątku gotyckim, gdzie pomiar 10 warstw cegieł ze spoiną wyniósł 106–108 cm (dalej: 10w=), cegły zaś miały wymiary: długość wozówki = 26–27 cm, długość główki = 11–12 cm, wysokość = 9–10 cm (dalej: wymiary cegieł: długość wozówki/długość główki/wysokość). Zastosowano tam zaprawę gruboziarnistą, twardą,

The oldest part of the monastery is the space of the ground floor and the first floor up to half the length of today's building (21.22 m) on the eastern side. The structure was built in two stages (Fig. 5, 6, 7). The oldest part of the ground floor is at different heights (3.6 m in the southern wall, 2.22 m in the eastern and northern walls). It was bricked in Gothic bonding, where the measurement of ten layers of bricks with a joint was 106–108 cm (hereinafter: 10w =), while the bricks had

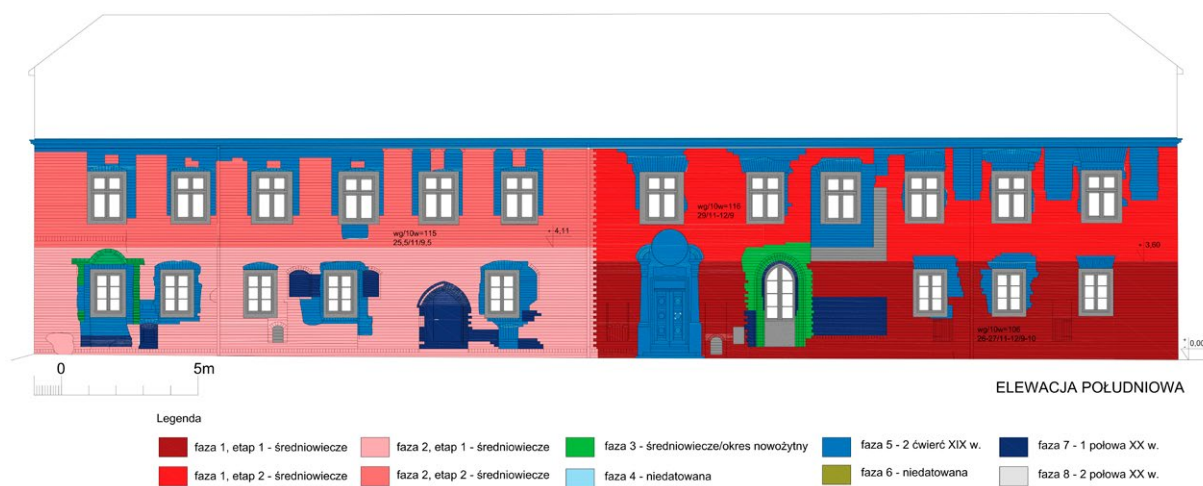
Ryc. 6. Kalisz, dawny klasztor kanoników laterańskich; elewacja południowa, rozwarstwienie chronologiczne; oprac. M. Prarat.  
 Fig. 6. Kalisz, former monastery of the Lateran canons; southern facade, chronological stratification; by M. Prarat.

Znacznie lepiej natomiast zachowała się struktura elewacji południowej (ryc. 6) z licznymi oryginalnymi otworami okiennymi i drzwiowymi. W strefie parteru umieszczony jest ostrołuczny portal z trzema świetlikami piwnicznymi. Nieco powyżej znajdują się trzy (niewykluczone, że było ich pięć) otwory okienne, zamknięte łukami odcinkowymi<sup>26</sup>, w strefie piętra zaś relikty sześciu par wysokich i wąskich wnęk<sup>27</sup>, również zamkniętych łukiem (zachowały się ich podstawy). Ślady te dowodzą, że budynek musiał być wyższy co najmniej o 1 m, zatem analogicznie do najstarszej struktury z pierwszej fazy.

On the other hand, the structure of the southern facade (Fig. 6) was much better preserved with numerous original window and door openings. In the ground floor area there is a pointed portal with three basement skylights. Above there are three (there could have been five) window openings topped with segmental arches,<sup>26</sup> in the floor area there are relics of six pairs of tall and narrow niches,<sup>27</sup> also topped with arches (their bases have been preserved) These traces prove that the building must have been taller by at least 1 m, thus similar to the oldest structure from the first phase.

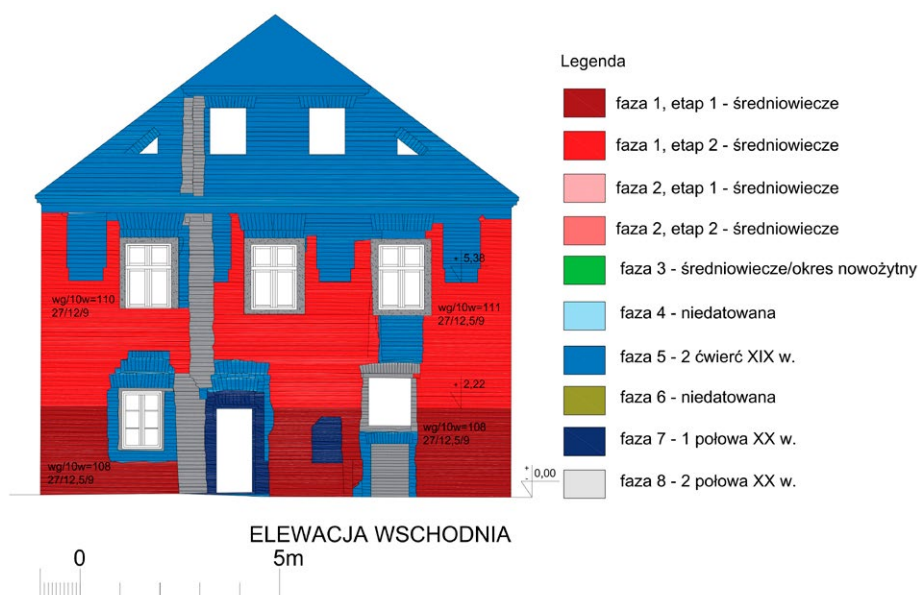
Ryc. 7. Kalisz, dawny klasztor kanoników laterańskich; elewacja wschodnia, rozwarstwienie chronologiczne; oprac. M. Prarat.  
 Fig. 7. Kalisz, former monastery of the Lateran canons; eastern facade, chronological stratification; by M. Prarat.

W przypadku ściany szczytowej wschodniej (ryc. 7) w pierwszej osi od północy, na parterze zachowany jest fragment pierwotnego otworu piwnicznego (szyi piwnicznej?). Na piętrze zaś znajdowały się cztery okna, analogiczne do elewacji południowej. Ich pierwotna wysokość (zachowane są podstawy łuków) sugeruje, że budynek musiał być nieco wyższy. W ścianie północnej (ryc. 5) z okresu tego czytelne są jedynie trzy krawędzie z fragmentami otworów okiennych lub drzwiowych na piętrze.

In the case of the eastern gable wall (Fig. 7), in the first axis from the north, a fragment of the original cellar opening (basement neck?) has survived on the ground floor. On the first floor there were four windows, similar to the southern facade. Their original height (the bases of the arches have been preserved) suggests that the building must have been slightly taller. In the northern wall (Fig. 5) only three edges with fragments of window or door openings on the first floor have survived.

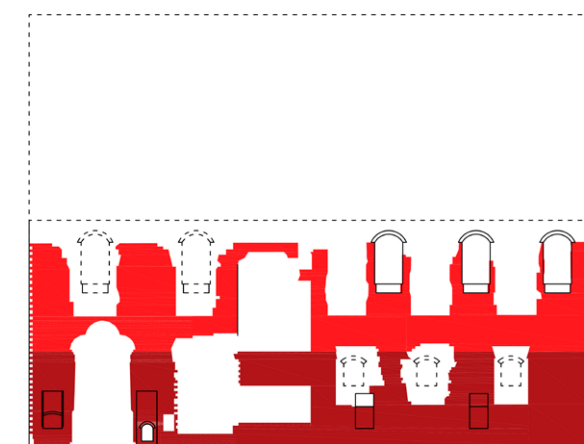
Ryc. 8. Kalisz, dawny klasztor kanoników laterańskich; rekonstrukcja elewacji południowej z pierwszej i drugiej fazy średniowiecznej; oprac. M. Prarat.

Fig. 8. Kalisz, former monastery of the Lateran canons; reconstruction of the southern facade from the first and second medieval phases; by M. Prarat.

Dzięki analizie pierwotnych krawędzi i przemiarów możliwe było opracowanie rekonstrukcji pierwotnej formy. W strefie przyziemia elewacji południowej znajdowały się cztery otwory piwniczne (ryc. 8)<sup>25</sup>. Powyżej nich musiały mieścić się niewielkie okna (w miejscu późniejszych, było ich zatem 3 lub 4). Brak śladów po otworze wejściowym, który być może usytuowany był w miejscu późniejszego. Także w strefie piętra, od wschodu umieszczone były trzy otwory okienne ze szfrazowanymi krawędziami i z parapetem, zamknięte łukami odcinkowymi. Część zachodnia piętra elewacji

Based on an analysis of the original edges and brickwork, it was possible to develop a reconstruction of the original form. In the ground floor area of the southern elevation, there were four cellar openings (Fig. 8).<sup>25</sup> Above them there must have been small windows (in place of the later ones, there were therefore three or four). There are no traces of the entrance hole, which

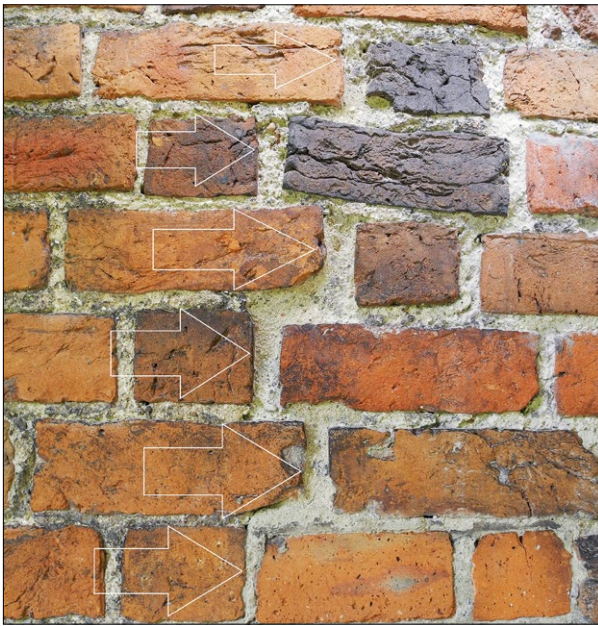
Ryc. 9. Kalisz, dawny klasztor kanoników laterańskich; elewacja północna, widoczne strzępiał pierwszej i drugiej fazy średniowiecznej; styk oznaczono strzałkami; fot. M. Prarat 2017.

Fig. 9. Kalisz, former monastery of the Lateran canons; northern facade, visible toothing of the first and second medieval phases; the joint is marked with arrows; photo by M. Prarat 2017.

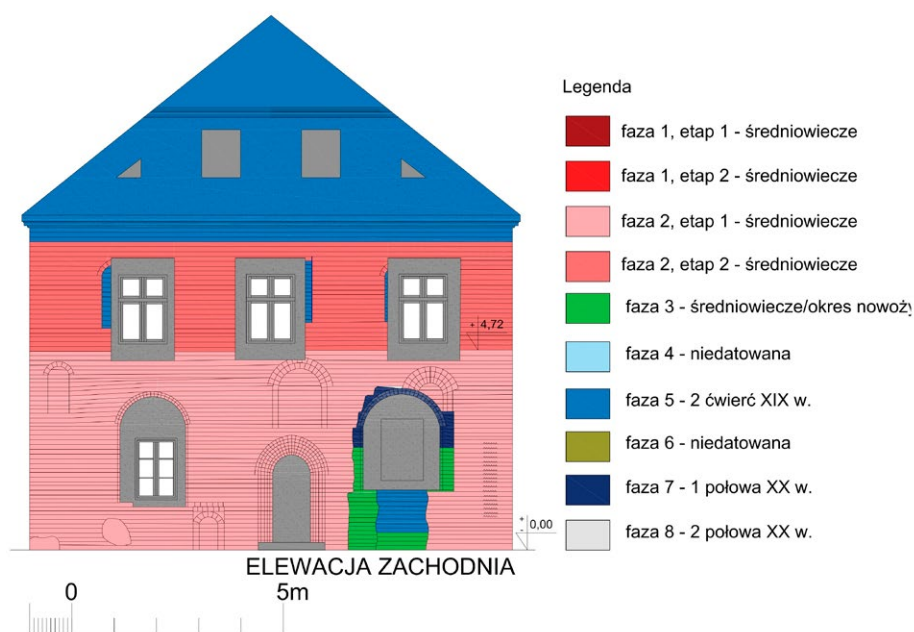
Ryc. 10. Kalisz, dawny klasztor kanoników laterańskich; elewacja zachodnia, rozwarstwienie chronologiczne; oprac. M. Prarat.  
 Fig. 10. Kalisz, former monastery of the Lateran canons; western facade, chronological stratification; by M. Prarat.

Na osi środkowej elewacji zachodniej (ryc. 10) znajdował się kolejny portal wejściowy<sup>28</sup> i otwór piwniczny. W strefie przyziemia, przynajmniej po stronie północnej, umieszczone było duże okno, a nieco powyżej trzy różnej wielkości blendy. Na piętrze widoczne są ślady trzech wąskich otworów okiennych, zamkniętych łukiem<sup>29</sup>.

On the central axis of the western facade (Fig. 10) there was another entrance portal<sup>28</sup> and a cellar opening. In the ground floor area, at least on the north side, there was a large window, and slightly above three blends of different sizes. On the first floor, there are traces of three narrow window openings topped with an arch.<sup>29</sup>
