WIADOMOŚCI KONSERWATORSKIE

JOURNAL OF HERITAGE CONSERVATION

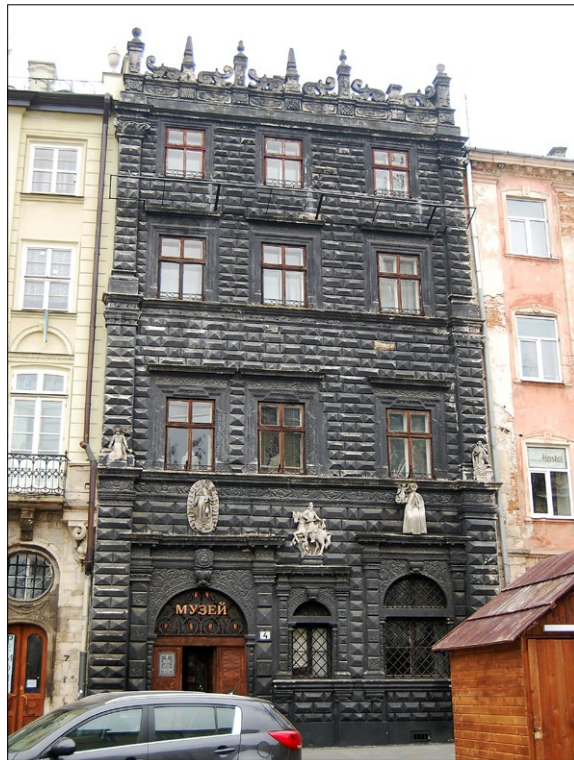
Fig. 1. Black House on Rynok Square in Lviv, view before the restoration, 2015; photo by O. Rybchynskiy.
 Рys. 1. Czarny Dom przy placu Rynkowym we Lwowie, widok przed renowacją, 2015; fot. O. Rybchynskiy.

Prior to the start of the works, the monument was in an unsatisfactory condition: the lower part of the walls was very damp, the decorative carved details of the facade had a significant number of missing fragments, the attic and roof structures were in an alarming

condition. (Fig. 1, 2) Unique stone architectural details and sculptures were kept in the collection of the Lviv Historical Museum. However, they were not presented in a permanent exhibition.

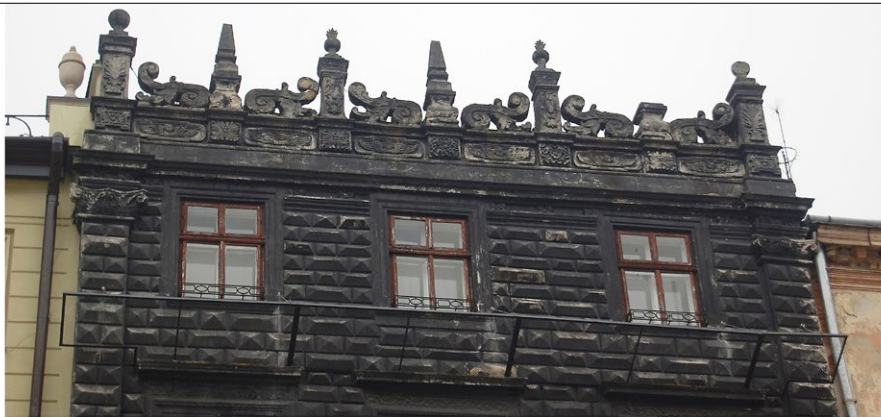
Картограма втрат. Фасад аттику М 1:50

Fig. 2. Black House on Rynok Square in Lviv, attic before the restoration, damage cartogram, 2016; by O. Rybchynskiy and M. Hohon.
 Рys. 2. Czarny Dom przy placu Rynkowym we Lwowie, attyka przed renowacją, kartogram ubytków, 2016; opr. O. Rybchynskiy i M. Hohon.

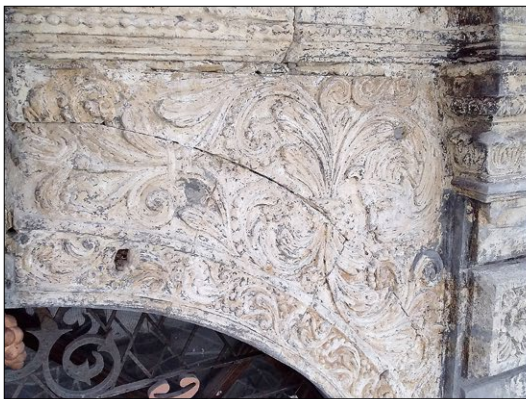
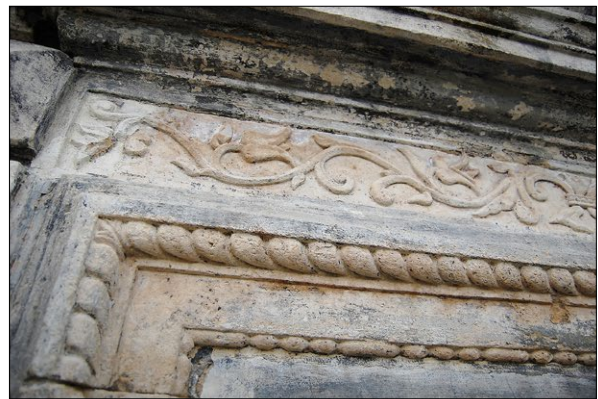
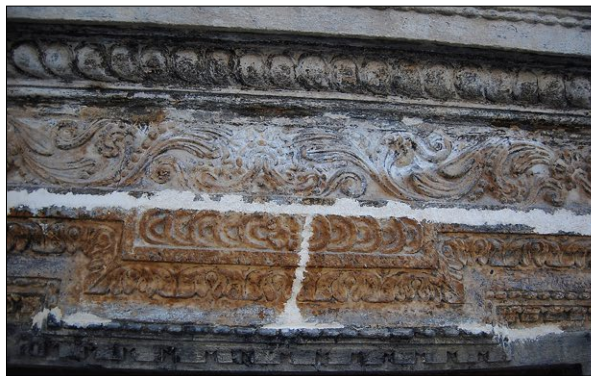
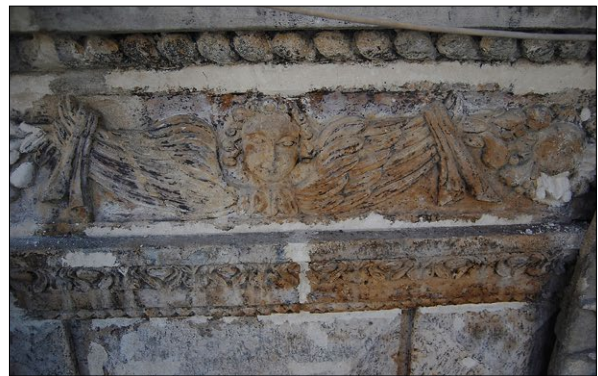
Fig. 4. Black House on Rynok Square in Lviv, filling in of cracks and crevices, 2018; photo by O. Rybchynskiy.
Ryc. 4. Czarny Dom przy placu Rynkowym we Lwowie, uzupełnianie zarysowań i pęknięć, 2018; fot. O. Rybchynskiy.

the diamond rust was cleared from destructed areas of stone; cracks and crevices were filled in with injected material; additions were made of natural and artificial stone; stainless steel anchors were placed in the places of additions; the surface of the stone décor was fixed with a strengthener on a silicic acid ester base, antiseptic treatment of the stone and hydrophobic proofing were applied. Given the exceptional artistic value of the carved décor of window frames, they were cleaned using scalpels, plastic and brass brushes, and vapor generators. (Fig. 4)

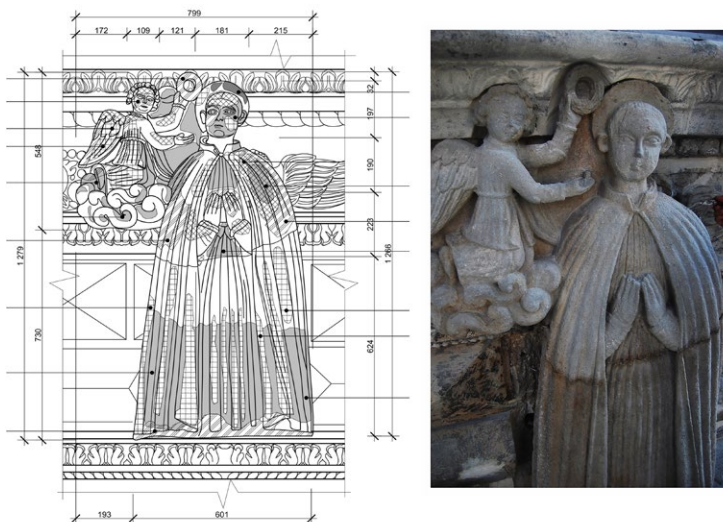
Fig. 7. Black House on Rynok Square in Lviv, sculpture of St. Stanislaus, damage cartogram of losses by O. Rybchynskiy and M. Hohon, 2019; photo by O. Rybchynskiy.

Ryc. 7. Czarny Dom przy placu Rynkowym we Lwowie, rzeźba św. Stanisława, kartogram uszkodzeń i ubytków, 2019; opr. O. Rybchynskiy i M. Hohon, fot. O. Rybchynskiy.

the face of Jesus, fragments of draperies and rays were recreated. Cement additions were removed from the sculpture of St. Martin, cracks were filled with injected material, the head, arms, fragments of the cloak and horse harness were recreated out of artificial stone. The sculpture of St. Stanislaus was dismantled because a through-transverse crack in the figure could have caused it to fall (Fig. 5–7). Then it was found that there was a secondarily used carved block in the wall behind the sculpture, the composition of which was similar to the window sandrics of the second floor (Fig. 8). The sculpture of St. Stanislaus was cleared of black patina and cement grout, glued and arranged in its original place. Structural strengthening was carried out and the colors were touched up to ensure integrity.

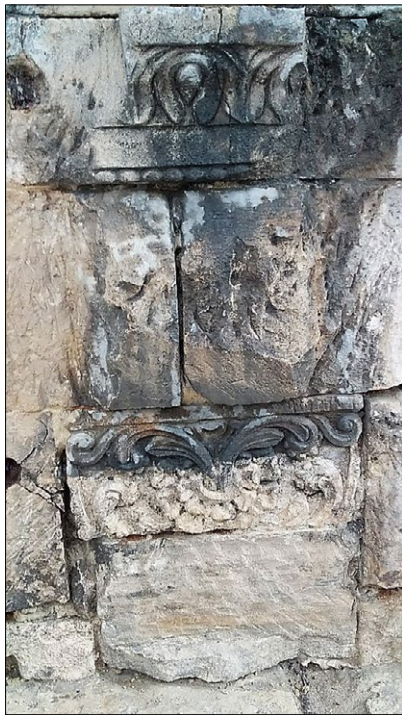
Fig. 8. Black House on Rynok Square in Lviv, carved block in the wall behind the sculpture of St. Stanislaus, 2019; photo by O. Rybchynskiy.
Ryc. 8. Czarny Dom przy placu Rynkowym we Lwowie, kuty blok w ścianie za rzeźbą św. Stanisława, 2019; fot. O. Rybchynskiy.

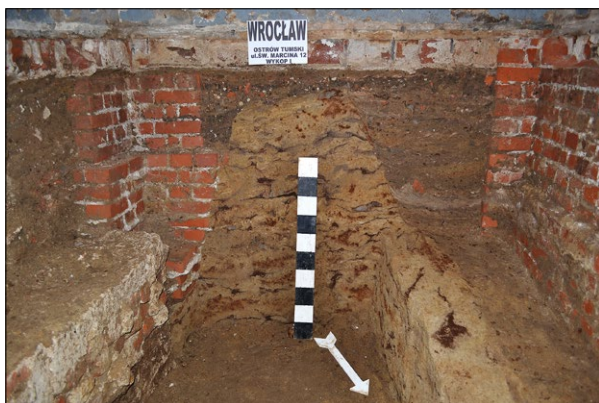
Ryc. 2. Wrocław, Ostrów Tumski, widok wału zniszczonego przez pierwszą fazę budowy zamku, rok 2011; fot. E. Wodejko.

Fig. 2. Wrocław, Ostrów Tumski, view of the rampart destroyed by the first phase of the castle, 2011; photo by E. Wodejko.

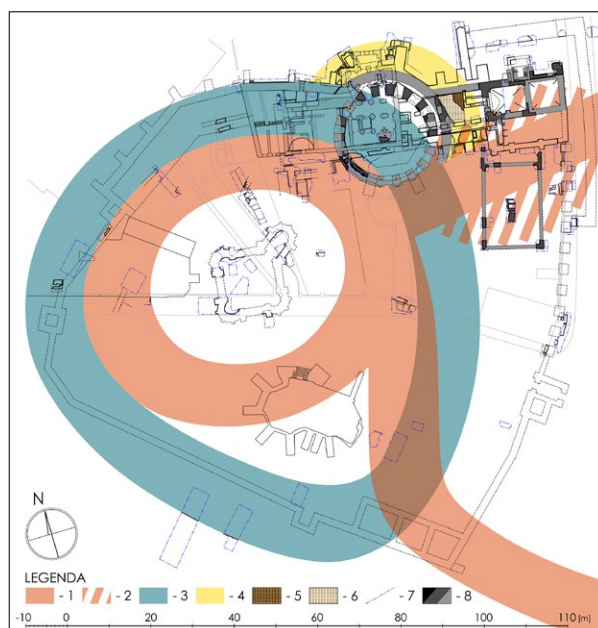
Ryc. 3. Wrocław, Ostrów Tumski, zabudowa zamkowa około roku 1200 na tle umocnień drewniano-ziemnych; oprac. M. Chorowska, A. Pankiewicz 2021, rys. M. Caban. Legenda: 1 – wał z X w., 2 – rozsypanisko wału z X w., 3 – wał z XI w., 4 – wał z 4. ćwierci XII w., 5 – płaszcz wału z 4. ćwierci XII w., 6 – miąższ wału z 4. ćwierci XII w., 7 – granica wykopu archeologicznego, 8 – reliktury murów z 4. ćwierci XII–początku XIII w.

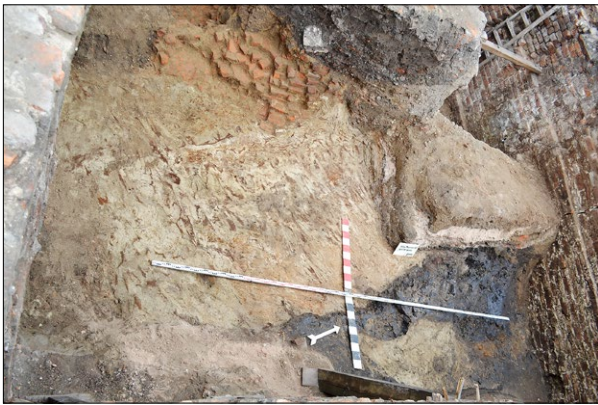
Ryc. 4. Wrocław, Ostrów Tumski, widok wału okalającego wieżę, rok 2014; fot. E. Wodejko.

Fig. 4. Wrocław, Ostrów Tumski, view of the rampart surrounding the tower, 2014; photo by E. Wodejko.

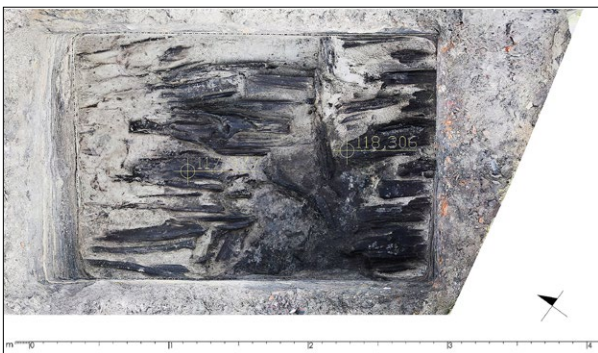
Ryc. 6. Wrocław, Ostrów Tumski, widok wału z X w. (przebudowany w XI w.), rok 2019; fot. M. Caban.

Fig. 6 Wrocław, Ostrów Tumski, view of the rampart from the tenth century (rebuilt in the eleventh century), 2019; photo by M. Caban.

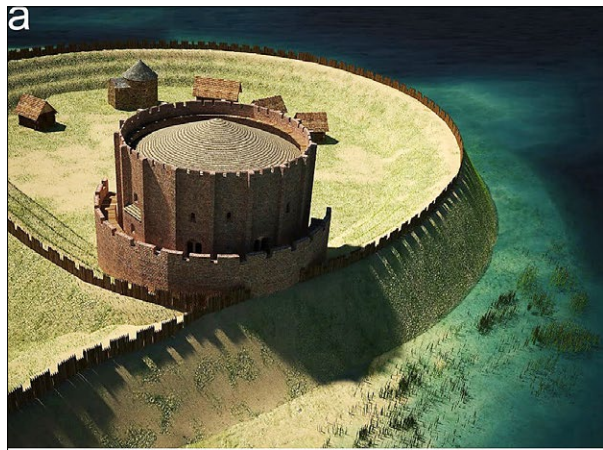
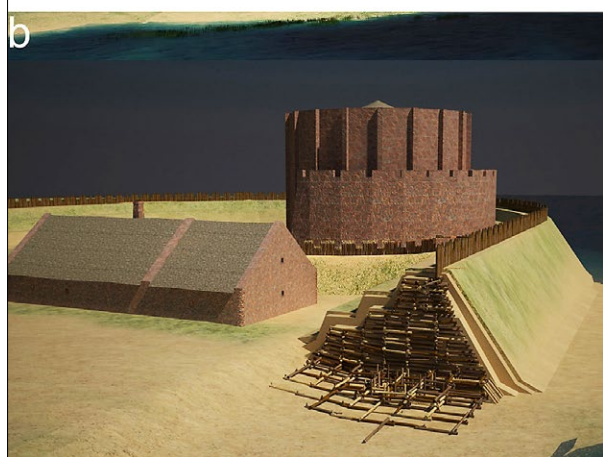
Ryc. 5. Wrocław, Ostrów Tumski: a – rekonstrukcja wieży i wału okalającego wieżę (według M. Chorowska, *Zamek książęcy*, il. 5a), b – rekonstrukcja wieży, budynku mieszkalnego z piecami i wałów; oprac. M. Krzywka.

Fig. 5. Wrocław, Ostrów Tumski: a – reconstruction of the tower and the rampart surrounding the tower (as featured in M. Chorowska, *Zamek książęcy*, ill. 5a), b – reconstruction of the tower, residential building with ovens and ramparts; by M. Krzywka.

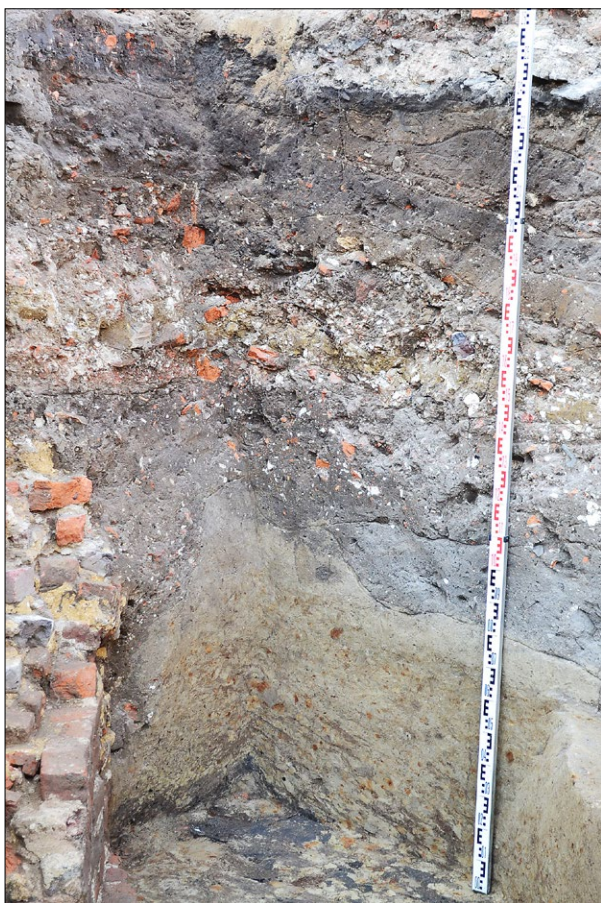
Ryc. 9. Wrocław, Ostrów Tumski, widok przerezuanych nawarstwień wału po północnej stronie pałacu książęcego, rok 2011; fot. E. Wodejko.

Fig. 9: Wrocław, Ostrów Tumski, a view of the surmounted layering of the rampart on the northern side of the ducal palace, 2011; photo by E. Wodejko.

larger chamber of the house.²⁰ The new building was also fitted into the wooden and earthen fortifications that had once existed here. During the excavation of the footings, it was found that they were placed on the embankment layers of the early medieval fortified settlement.²¹ The northern part of the building was remodeled quite quickly and the tower located in the north-eastern corner of the foundation was separated from it. It was erected completely outside the castle area, although probably on the former fortified settlement ramparts and their remains. Together with the aforementioned building with ovens, it is an example of a definite “outpouring” of castle functions, especially defensive ones. A little later, this tower was extended to a considerable size (17x17 m), and its massive foundations of built-in timber planking²² indicate the stabilization by the embankment layers of the fortified settlement and the intended considerable height. Based on the construction solutions and the C14 analysis, this episode can be dated to the first decades of the thirteenth century, i.e., most probably to the reign of Henry the Bearded. During the reign of this energetic ruler and subsequent reigns, the ducal seat on Ostrów Tumski took on the shape of a magnificent palace, 50 m long, into which the former tower was partly incorporated, with an outline of an octadecagon, and later an oval. The palace, reconstructed as at least a two-story structure with partial basements, was located in the

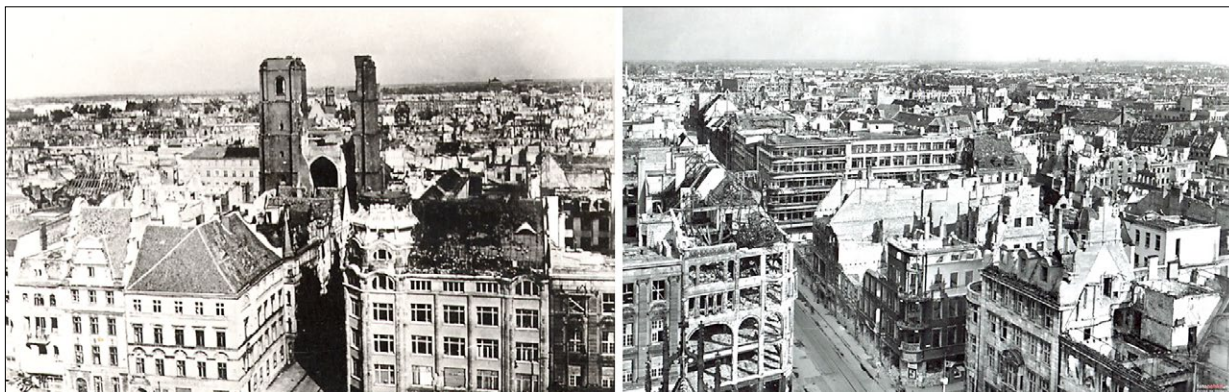
Ryc. 6a, 6b. Zestawione dwa fragmenty wschodniej pierzei rynku widoczne z wieży ratusza, stan z roku 1945; fot. K. Gorazdowska.

Fig. 6a, 6b. Comparison of two fragments of the eastern frontage of the market square visible from the town hall tower, as seen in 1945; photo by K. Gorazdowska.

The building of the former Barasch store was nationalized and secured against looting already in autumn of 1945. It was in relatively good conditions, with surviving peripheral and curtain walls, an untouched

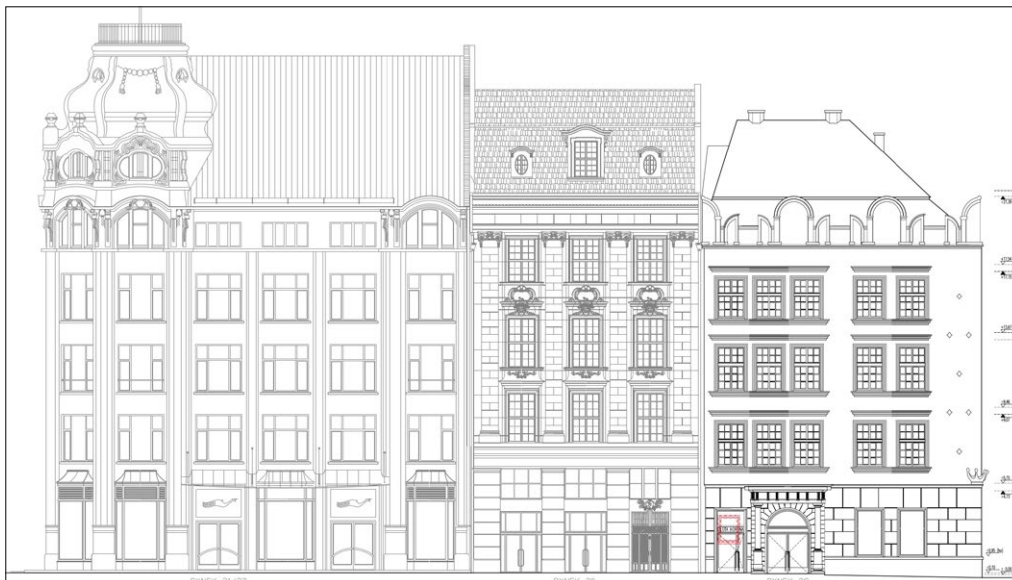
Ryc. 9. Rysunki fasad zachodnich budynków Rynek 29, 30 i 31/32 z projektów rewaloryzacji z lat 2000–2016; oprac. autorzy.

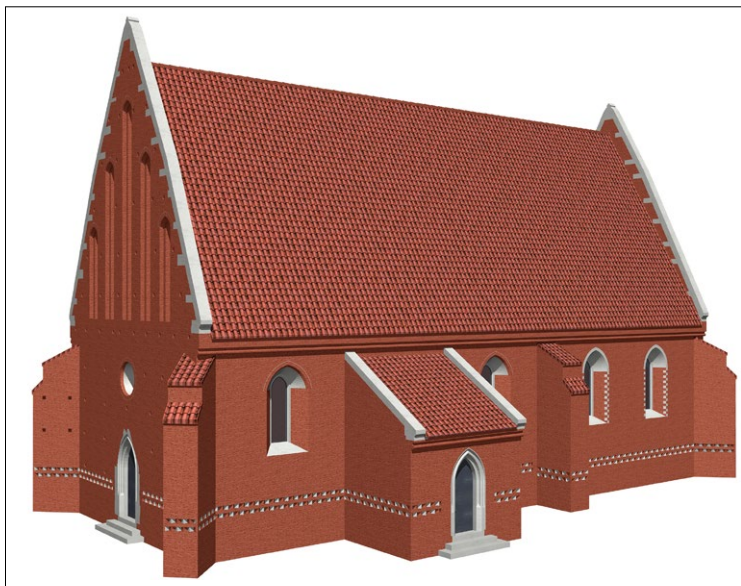
Ryc. 8. Kościół Zwiastowania NMP w Odechowie w ramach neogotyckiej struktury; oprac. J. Czechowicz.

Fig. 8. Church of the Annunciation of Our Lady in Odechów within the Gothic Revival structure; by J. Czechowicz.

intent to separate this crucial part of the church from nave body survived in fragments, and were legible in both relics that blended into the Gothic Revival structure. Clear differences can be seen in two windows left at the ends of the Gothic church. The sill of the nave window is located higher by two brick layers relative to the presbytery window's parapet. The embrasures of the presbytery window show traces of bright plaster, which was applied in a specific manner: it covered the embrasures of the arch underside entirely, while on the facade surface it covered only a strip of its outline. In addition, plaster was used to mark the outer edges of the window, covering the brick elements laid alternately in successive corner layers. This motif corresponds to the uniquely designed brick frieze with two rows of bricks in a diagonal soldier course or chain, separated by a single layer of veneer bricks.¹⁴ This ornamental strip surrounded the entire church, separating the apparent line of the base in the brick structure of the walls and buttresses. The diagonal endings of the bricks were highlighted with bright plaster, covering every second brick so that both rows could form a zigzagging motif of alternating white accents.

During our study we observed that the levels of the frieze from the west and east differ by two brick rows, similarly to the window sills. This supported the assumption that there had been an element that separated the fragments of this decoration, in the form of a buttress, in place where the shifted frieze lines connected. The buttress's location was probably correlated with the placement of the chancel wall, as it could structurally support this partition (on the opposite side, support was provided by the sacristy wall). Thus, the presbytery zone would have been clearly separated from the uniform body of the church from the south, independent-

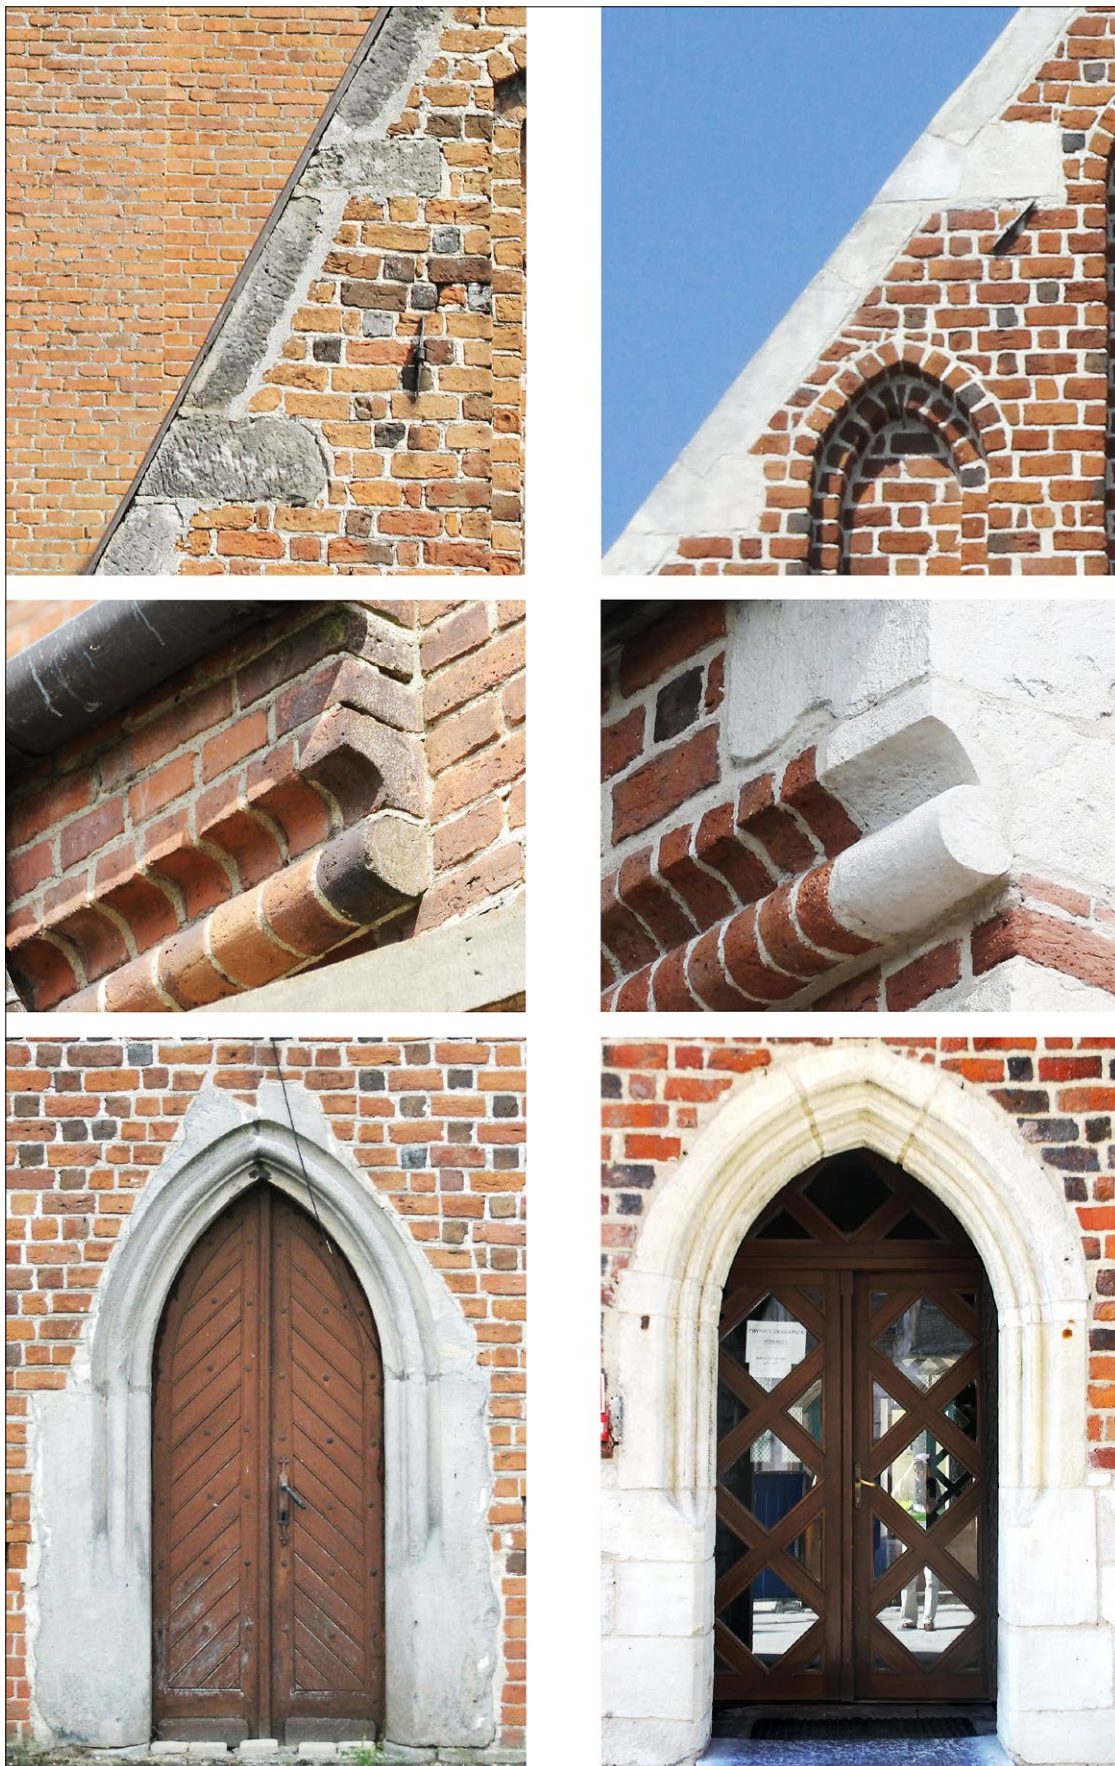
Ryc. 10. Zestawienie elementów architektonicznych: fragment obwodu szczytu, gzyms, portal. Z lewej: kościół w Odechowie, z prawej: dom kanoników w Wiślicy, rok 2021; fot. J. Czechowicz.

Fig. 10. Comparison of architectural elements: gable outline fragment, cornice, portal. Left: church in Odechów, right: canons' house in Wiślica, 2021; photo by J. Czechowicz.

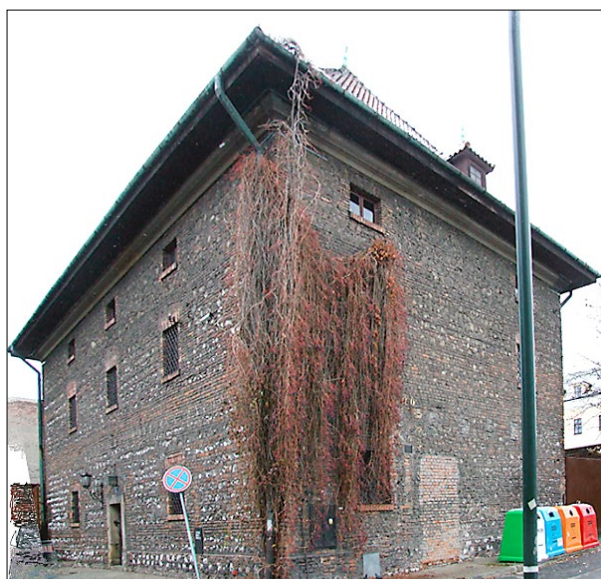
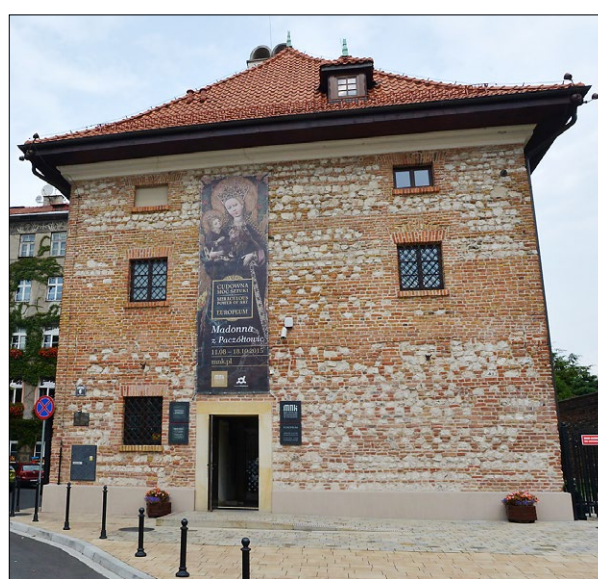
Ryc. 5. Wejście główne do budynku: a) przed remontem, b) po remoncie wykonanym w latach 2010–2013; fot. autorki.
 Fig. 5. Main entrance to the building: a) before the renovation, b) after the renovation performed in the years 2010–2013; original photo.

Another investigation was performed in 2010 and was based on patterns discovered on large surfaces, which allowed for combining these stages into a single phase. During renovation work, the wall and vault masonry patterns were fully uncovered, along with a significant part of nodes. The original use of the building as a granary was confirmed based on its proportions, the distribution of apertures and the presence of only one entrance in the western facade (Fig. 5a).

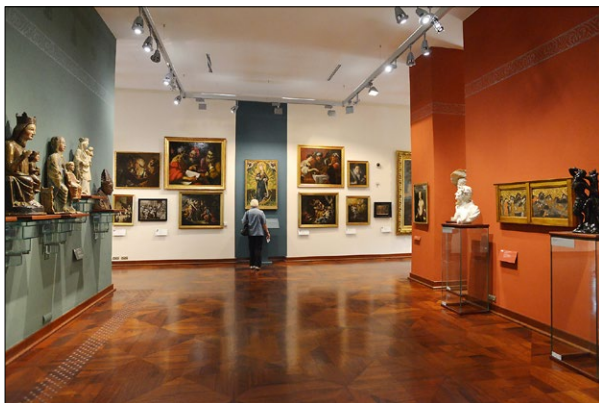
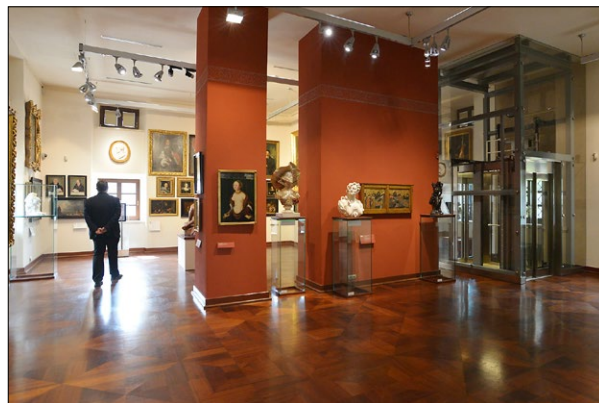
Fig. 6. Interior of the exhibition space on the upper floor of the EUROPEUM, source: <https://insap.pl/osrodek-kultury-europejskiej-europeum/> (accessed: 10 IV 2021).

The interior acts as the primary exposition space (Fig. 6.). The museum's European painting and sculpture collection is displayed on the walls, on glazed plinths and cantilevers with a contemporary design. The structural columns are also optical barriers as they divide the interior into several zones of varying size and atmosphere via a discrete range of differentiated illumination and arrangement. There is an impression of a fluid motion in space, of changing perspective views, the intermixing of these micro-interiors, which also provide conditions for the contemplation of artwork. Artistic creation visibly overlaps with the interior architecture and the design of the exhibition's curator. The quality of finishing materials, and the harmonious pairing of their textures and colors, are readily visible. Nothing disrupts the aesthetics of this interior; the installations and equipment are discretely hidden

ca estetyki wnętrza; instalacje i urządzenia są subtelnie ukryte w bruzdach, pachach sklepień czy warstwach posadzkowych (np. ogrzewanie). Aranżację wnętrza dopełnia proste, eleganckie umeblowanie (pulpity, siedziska). Nowo zaprojektowane detale wyraźnie odróżniają od dawnych kształtem i materiałem (np. pulpity, uchwyty, poręcze stalowe). Przezroczystość szklanych tafli drzwi dodaje przestrzeni lekkości i otwartości. Nowoczesny wystrój i wyposażenie cechują wysoka jakość estetyczna i wysoki standard techniczny. Wnętrze oddziałuje na widzów światłem, kontrastem, kolorem.

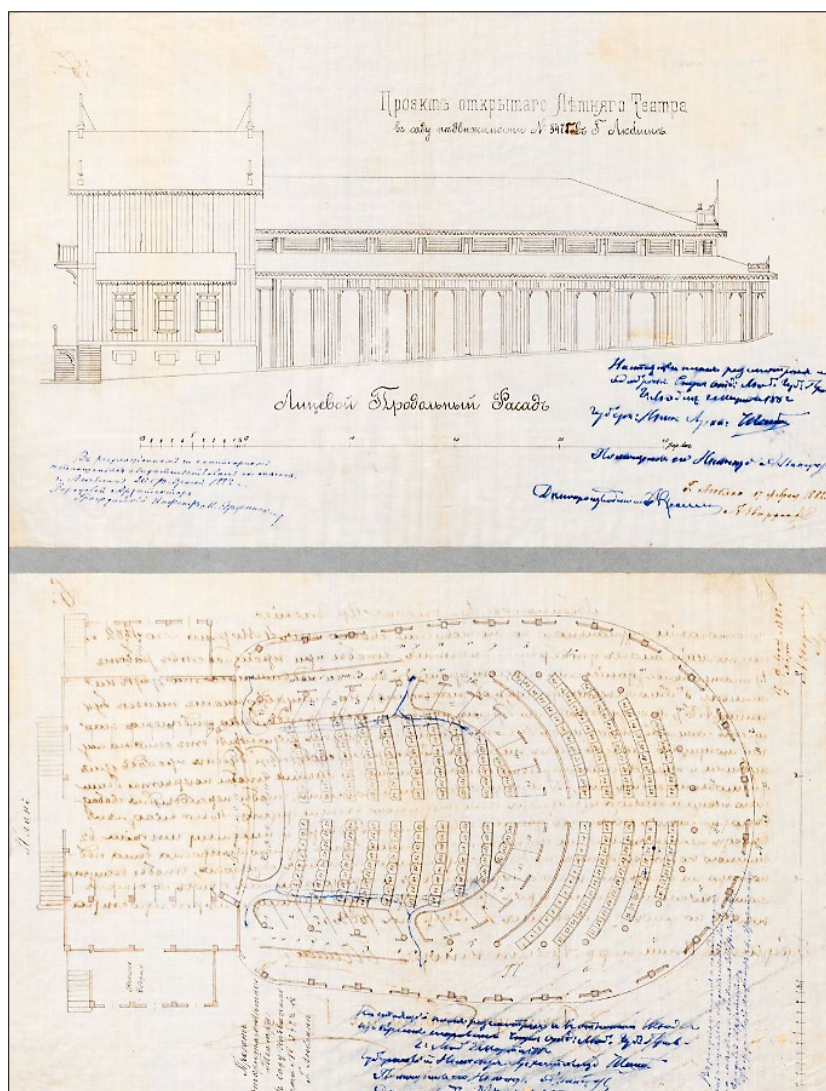
Ryc. 3. Projekt teatru letniego przy ul. Niecałej w Lublinie (proj. Aleksander Zwierzchowski) dla Teofila Laskowskiego i Zofii Bronic (1882); źródło: APL RGL, B I, sygn. 1882:1.

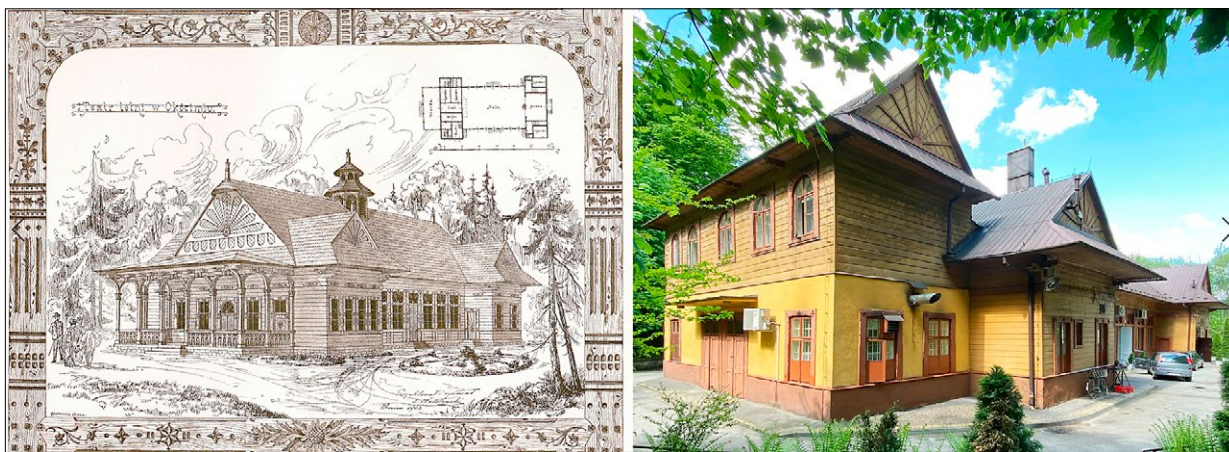
Fig. 7. Summer theater in Okocim, source: “Architekt” 1902, No. 8; summer theater in Okocim today; photo by the author 2021.

Pawilon przeznaczony był do organizacji przedstawień teatralnych, koncertów i zabaw tanecznych, towarzysząc zabudowie drewnianego osiedla robotniczego pracowników Browaru Okocim. Prostą bryłę nakryto dwuspadowym dachem, z charakterystycznymi zdobieniami szczytów w „słoneczka” i z zadaszonym tarasem przed wejściem. Konstrukcja ścian wykonana została jako szkieletowa z wypełnieniem murem pruskim, obustronnie szalowana deskami. Pierwotnie dach kryty był gontem. Duże okna powodowały konieczność zasłaniania, jednak pozwalały na wprowadzenie stylowych elementów do architektury. Od strony wejścia znajdował się niewielki balkon dla publiczności. Główna sala miała wymiary 12x18 m. Jak pisze projektant: „maszyneria na scenie urządzona jest tak, że pozwala w ciągu 5 minut na zmianę pokoju w las lub odwrotnie, bo wszystkie dekoracje i kurtyna wiszą na linkach drucianych i za pomocą rolek wciągane są w górę”³³. Budynek istnieje do dziś, od lat sześćdziesiątych XX wieku mieszcząc lokal gastronomiczny. Jednoprzestrzenność wnętrza, charakterystyczna dla teatru, została zatracona w wyniku wprowadzenia drewnianej konstrukcji słupów z mieczami (1975), elementu wyposażenia wnętrza stylizowanego na styl „zalipiański”³⁴. Funkcja gastronomiczna nie okazała się degradująca dla obiektu, który jest w dobrym stanie technicznym i wpisuje się w lokalne atrakcje turystyczne³⁵, jednak aranżacja wnętrza nie pozwala na pełne wyobrażenie o pierwotnej funkcji. Obecnie dawny teatr wraz z innymi elementami stanowiącymi założenie urbanistyczne wpisany jest do rejestru zabytków³⁶.

unique in relation to its function. The pavilion was intended for the organization of theater performances, concerts and dance parties, accompanying the wooden housing estate of the Okocim Brewery workers. The simple body was covered with a gable roof, with characteristic “sunflower” gable ornaments and a roofed terrace in front of the entrance. The walls were constructed as a timber-frame structure, filled in with half-timbering, planked on both sides. Originally, the roof was covered with shingles. Large windows made it necessary to cover them, but allowed for the introduction of stylish elements into the architecture. On the entrance side there was a small balcony for the audience. The main hall had dimensions of 12x18 m. As the designer wrote: “the machinery on the stage is arranged in such a way that it allows you to change the room into a forest or vice versa within five minutes, because all the decorations and the curtain hang on wire ropes and are pulled upwards by means of rollers.”³³ The building still exists today, having housed a catering establishment since the 1960s. The homogeneity of the interior, characteristic of the theater, has been lost as a result of the introduction of a wooden pole construction with swords (1975), an element of interior design stylized in the “zalipiański” style.³⁴ The catering function is not degrading for the building, which is in good technical condition and fits in with the local tourist attractions,³⁵ but the interior arrangement does not allow a full idea of the original function. At present, the former theater, together with other elements constituting the urban layout, is entered in the register of monuments.³⁶

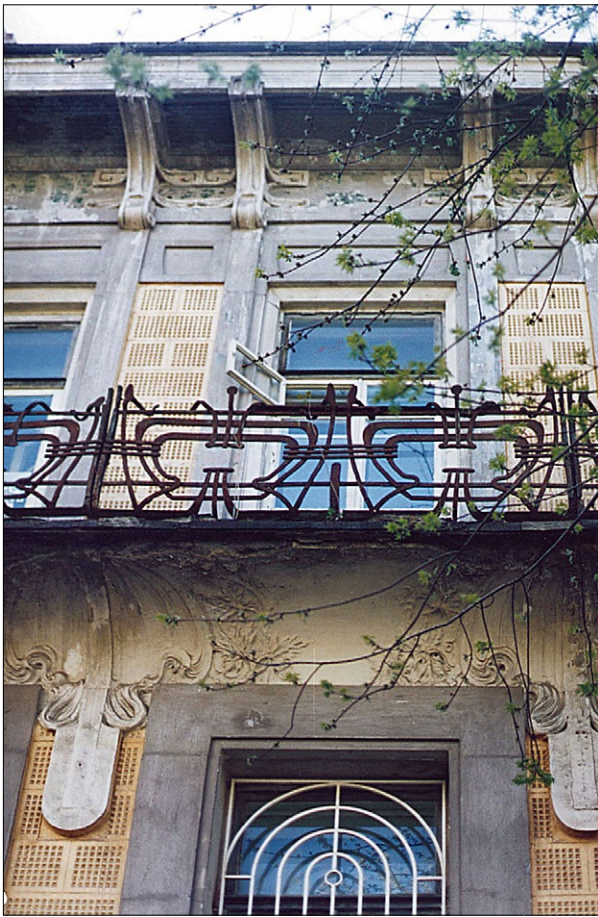
Fig. 6. The Secession style balcony balustrade in the former Kachkovskiy Clinic at 33 Honchara Street in Kyiv, as seen before the restoration; photo by Yu. Ivashko 1999.

ric décor: the motif of curved lines and asymmetry appeared, the characteristic line of the Secession—the “whiplash line”—spread; balcony fences with motifs of swirling symmetrical curls, which oversaturated the fences of Historicism-Eclecticism, became uncharacteristic for Secession (Fig. 6).

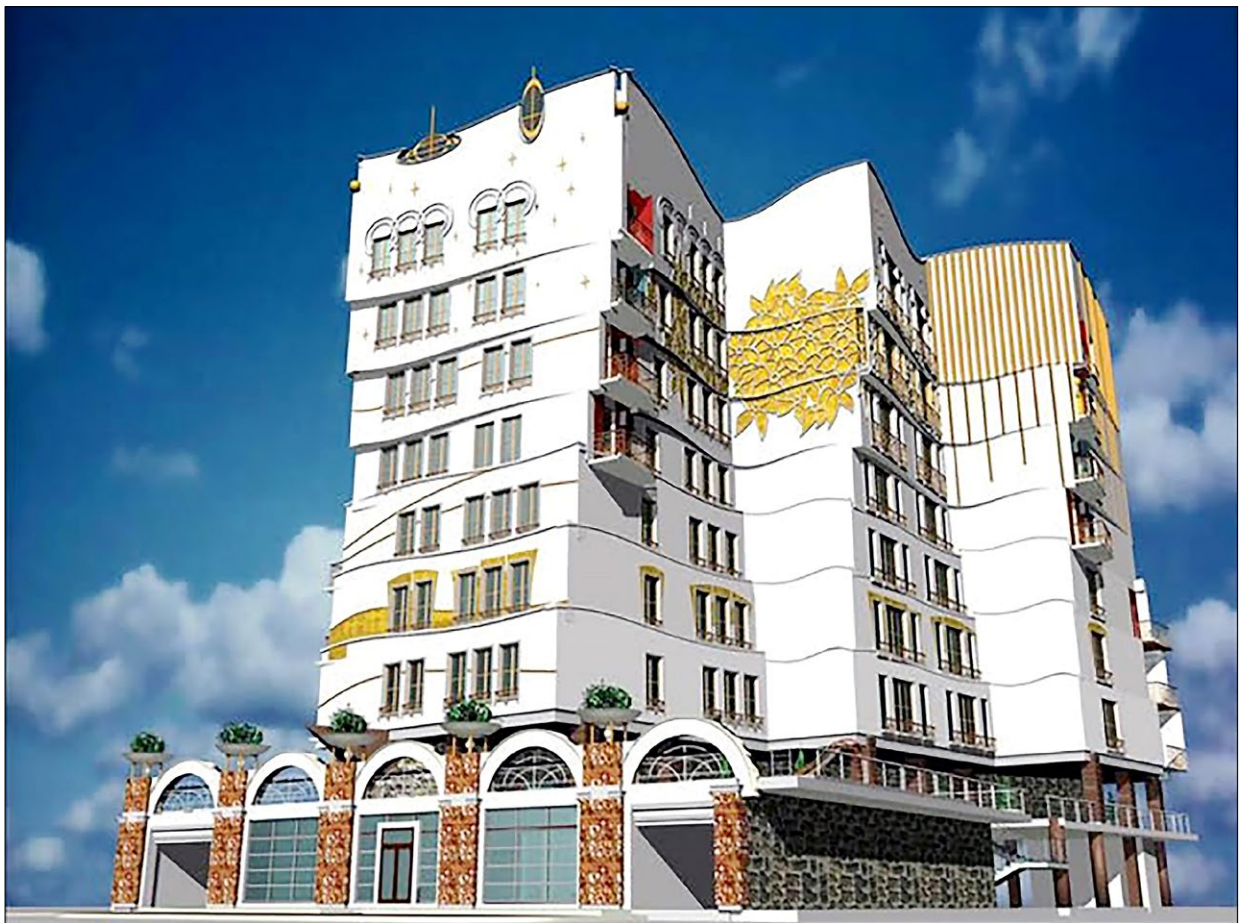
Fig. 10. Office and residential building in Kyiv; design by V. Tovbych.
Ryc. 10. Budynek biurowo-mieszkalny w Kijowie; proj. V. Tovbych.

office and residential building at 13/15 Shovkovychna Street in Kyiv (architects V. Knysh, H. Kurovskyi, V. Tovbych). In 2003, this project was recognized as the best project of the year in a design competition hosted by the National Union of Architects of Ukraine. One of the authors of this project, V. Tovbych, is a co-author of this paper.

modernized colored ceramic panels on the facade and polychromy are essential elements of the figurative solution (Fig. 10).

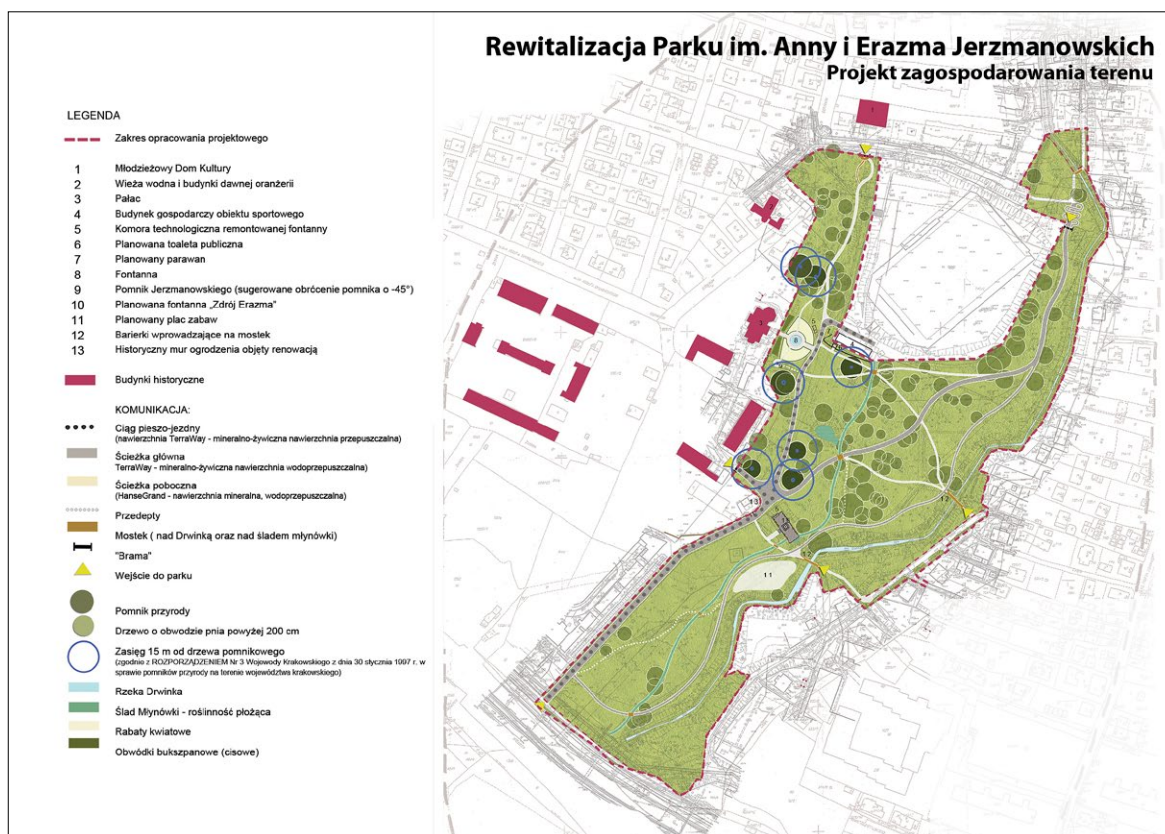
Fig. 5. E. Wowczak, J. Wowczak and associates, “Projekt rewaloryzacji parku Jerzmanowskich” 2017.

A planned plant bed in the place of the former millrun (from ca. 1900) was intended to act as a binding element for a part of the park. A recessed bed was designed along the trace of the waterway and planted with blue-colored cover plants (blue fescue, grape hyacinth, clematis). The recess leads to concavity left by the former fish pond. The Drwinka was incorporated into the landscape interiors by making the plants along the creek less dense while maintaining a valuable natural habitat. The bridge balustrades were redesigned and the course of park paths was altered, making their edges calligraphic and forming attractive view sequences. Several compositional zones were defined. The center of the park is the area with a direct relationship with the manor, near the monument to Erazm Jerzmanowski. The layout in this section references the phase of the supposed Italian garden with the geometricization of the beds. On the axis of the entrance to the manor, an oval of flower parterres was planted, in a bordure of low hornbeam bushes which surround a historical fountain subjected to renovation. The approaches and flower-beds incorporate the monument into the composition. The impact of the sports club building on this zone was a problem. The opposition to adapting a section of this building to a public restroom

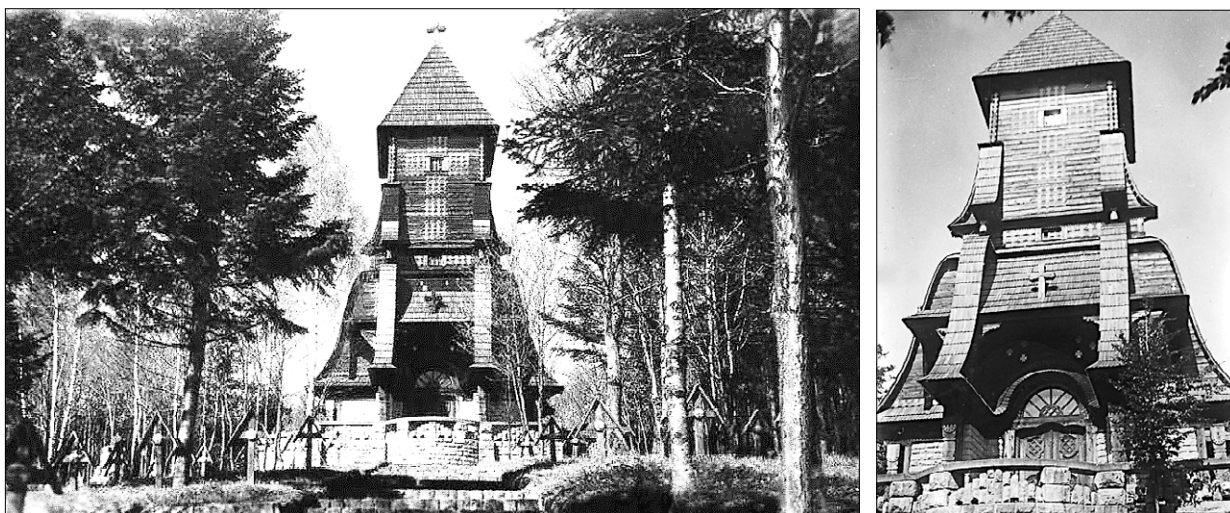
Fig. 1. View of the gontyna from the south, photograph taken between 1919 and 1939 (the dark shade of the facade wood and the shingles suggest it was taken closer to 1939; the sign of the cross, produced using small-scale Maltese crosses, stands out through the lighter shade of its wood); source: National Digital Archive, sign. 3/1/0/9/3954.

The architecture of the chapel was characterized by a combination of two different structural systems: a log structure and a stone section.¹⁸ The entire structure slightly exceeded 25 m in height. The building had three stories, and its form referenced that of a tower. The wooden section was built using notch corner joints, and reinforced with oaken columns and frames.¹⁹ The projecting log ends were on two levels. They were covered by shed roofs, which produced the effect of the massing becoming narrower. The wooden mass was topped with a four-slope pyramid roof. Covering the roofs and buttresses with shingles played a significant role in the visual concept of the mass and facade. Wooden architectural detail predominated inside the chapel—the door and aperture frames, spiral stairs and an outline of a Latin cross on the four facades were produced using a composition of white, small-scale Maltese crosses. There were also ventilation windows in each of the walls, which cooled the interior.²⁰

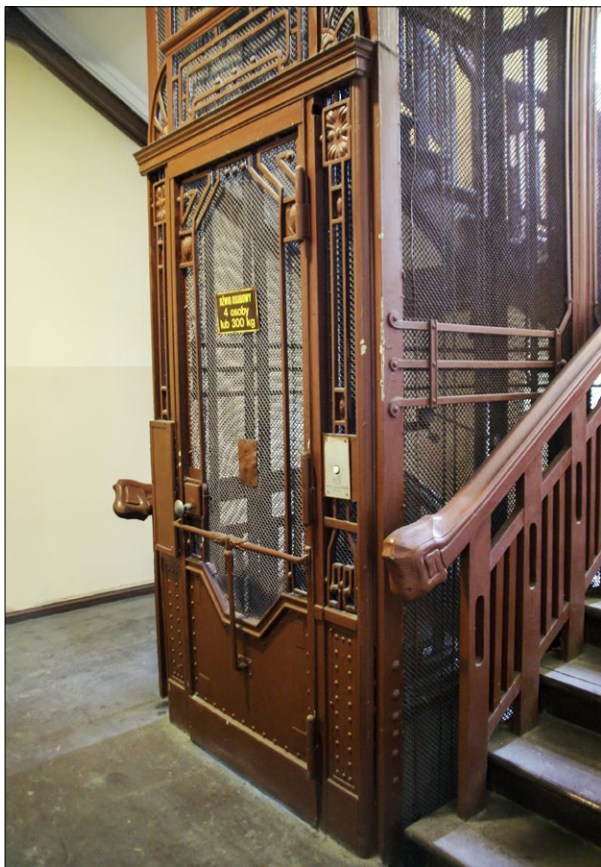
Ryc. 1. Poznań, kamienica mieszkalna, pl. Wolności 14, szyb dźwigowy, widoczne oryginalne drzwi szybowe, stan na rok 2016; fot. K. Pietrzak.

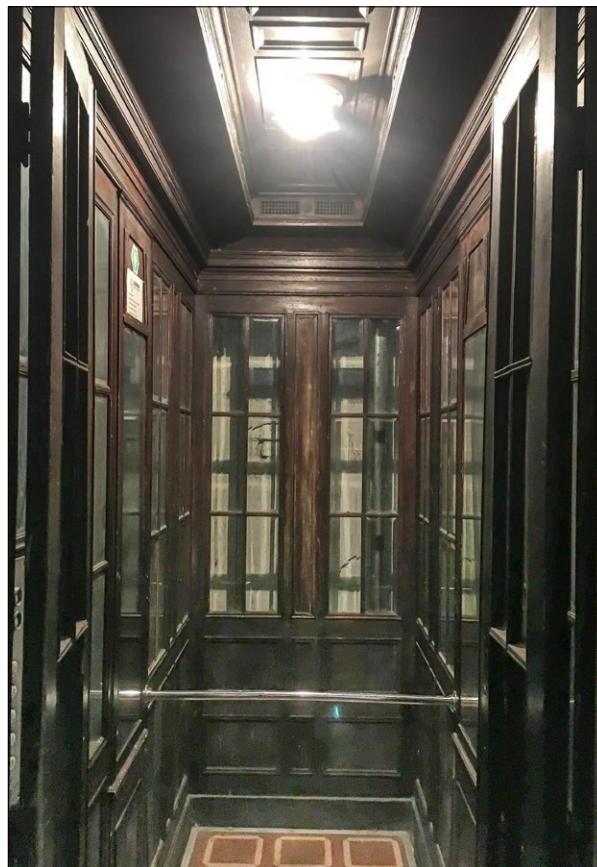
Fig. 2. Poznań, tenement house, 14 Wolności Square, lift car interior, as seen in 2016; photo by K. Pietrzak.

the elements were made in 1903, but the device was installed in 1910. The machine room is located in the basement under the elevator shaft. There is an original wooden car with windows, frame-panel structure walls, and big mirrors inside. In the 1980s, it was necessary to adapt the lifting device to new security requirements and regulations. Modernization was carried out in 1985. The conservation and renovation of the cabin and the lift shaft were also made. The original, decorative, designed shaft doors had been preserved, the secondary oil paint layers were removed, and cavities in the oak veneer were repaired. The hand crank mechanism was replaced with a single automatic operation and the drive motor with a new one with a two-speed control system. Unfortunately, the original control gear, and the marble plate to which it was attached, did not survive. The elevator operator ensured that the regulations were respected in the past, especially the cars' maximum capacity. It was necessary to limit the number of people inside to receive official permission to use the elevator. It was essential to preserve the car's original appearance without significant construction, space, and structure modification. So a simple steel bar was installed in the middle of its interior.

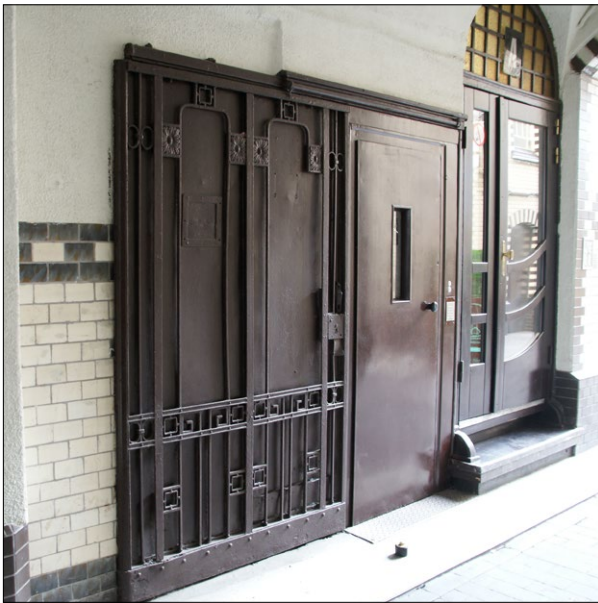
Fig. 3. Poznań, tenement house, 21 Wielka Street, entrance in a gate with visible original shaft door, as seen in 2016; photo by K. Pietrzak.

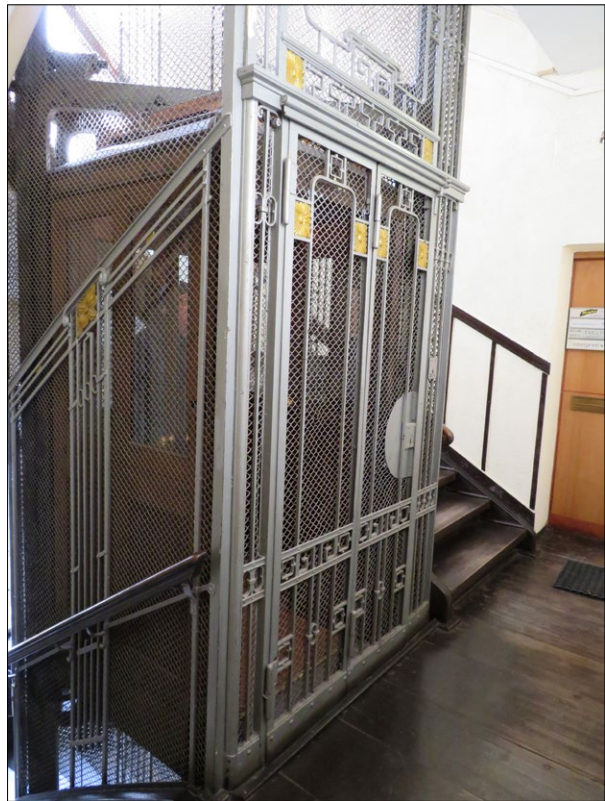
Fig. 4. Poznań, tenement house, 21 Wielka Street, lift shaft, original shaft door inside a stairwell, as seen in 2016; photo by K. Pietrzak.
