# WIADOMOŚCI KONSERWATORSKIE

JOURNAL OF HERITAGE CONSERVATION

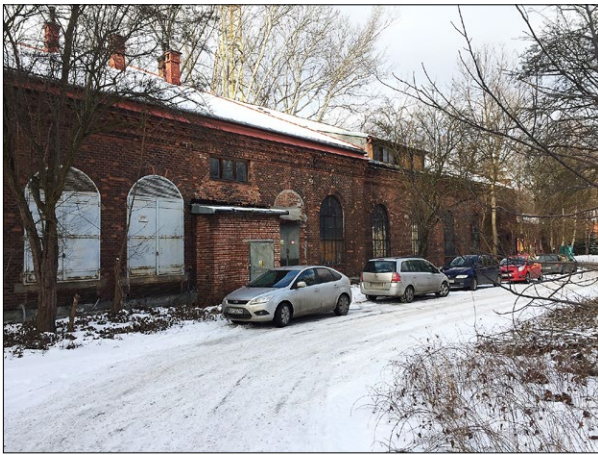
Ryc. 1. Zbrojownia, widok zewnętrzny, 2016; fot. Marek Pabich  
 Fig. 1. Armory, exterior view, 2016; photo by Marek Pabich

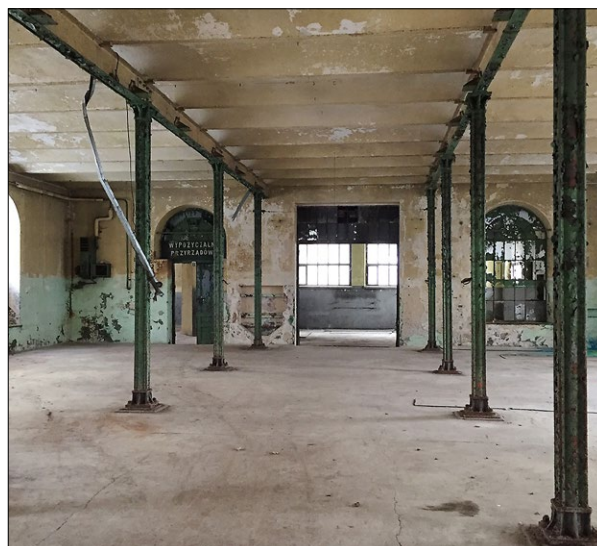
Ryc. 2. Zbrojownia, wnętrze parteru, 2016; fot. Marek Pabich  
Fig. 2. Armory, first floor interior, 2016; photo by Marek Pabich

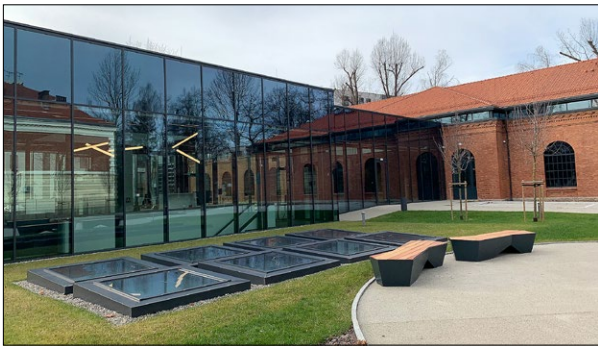
Ryc. 6. MuFo, widok z zewnątrz po przebudowie; fot. Marek Pabich  
 Fig. 6. MuFo, exterior view after remodeling; photo by Marek Pabich

pillars, Klein ceilings), the brick façade was painstakingly restored and replenished in places, and the historical fence was renovated according to the conservator’s recommendations. All technical facilities have been located in places that do not interfere with the view of the historical Armory. The recommendations related to the conditions for the protection of cultural heritage and historical monuments as well as contemporary cultural assets have thus been preserved.

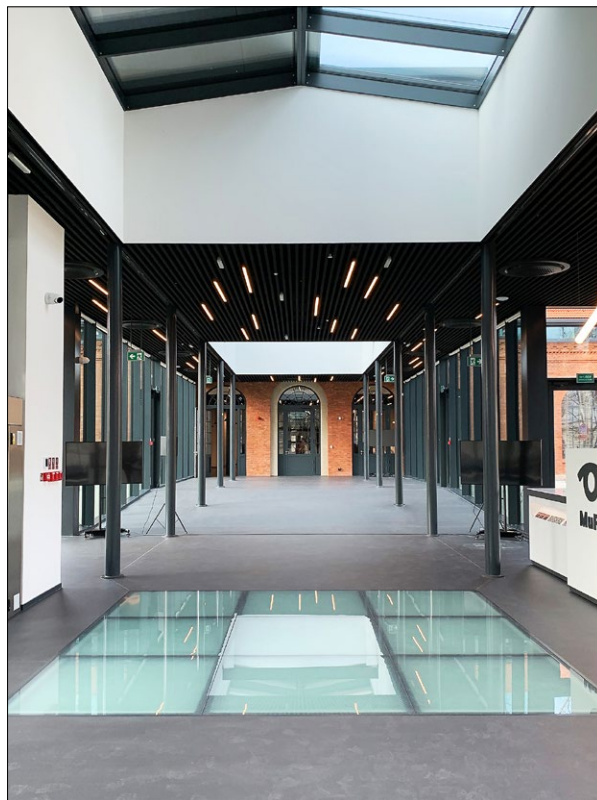
Ryc. 7. MuFo, strefa wejściowa; fot. Marek Pabich  
 Fig. 7. MuFo, entrance space; photo by Marek Pabich

The conservator agreed to the key idea of creating a new entrance area located on the axis of the building, containing a large reception space at ground level that can also be used for other purposes. The first major event to take place in this space was the press conference and inauguration ceremony of the museum. The entire area is glazed so that, in line with the conservator's requirements, it does not obscure the historical building. The entrance area is set on a foundation slab, creating the form of the glass pavilion with steel frames as its structure. Below the ground level, in a reinforced concrete box extending beyond the outline of the ground floor, educational spaces were housed. This zone was given daylight, through skylights located in the green area surrounding the museum. By

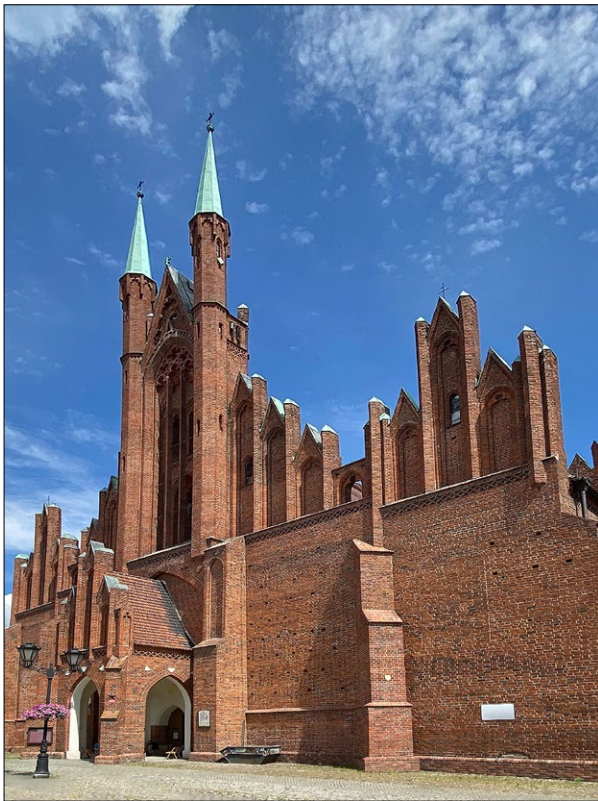
Ryc. 1. Świebodzin, kościół parafialny pw. św. Michała Archanioła, widok od zachodu; fot. autor

Fig. 1. Świebodzin, the parish church of St. Michael the Archangel, view from the west; original photo

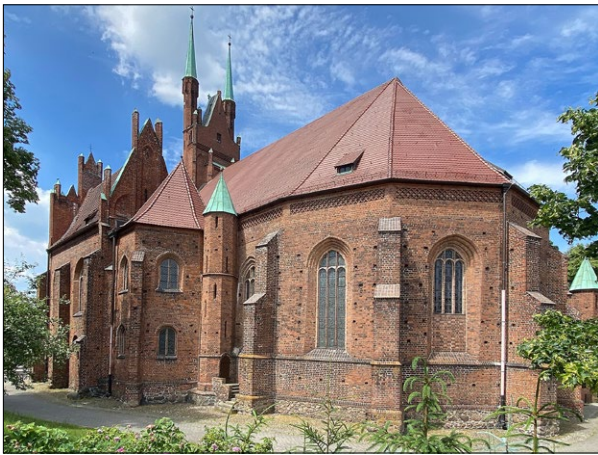
Ryc. 2. Kościół parafialny pw. św. Michała Archanioła, widok od wschodu; fot. autor

Fig. 2. The parish church of St. Michael the Archangel, view from the east; original photo

The eastern facade consists of the ambulatory of the chancel and three solids of different dimensions. The four bays of the ambulatory (counting from the south) were composed regularly in the rhythm of three-step buttresses and ogival windows. They were placed on a ceramic drip cornice, which is also

Prawdopodobnie w tym także okresie po stronie południowej, na wysokości dwóch skrajnych zachodnich przęseł, wzniesiono dwukondygnacyjną przybudówkę. W przyziemiu mieściła ona kaplicę oraz kruchtę, a na piętrze obszerną dwuprzęsłową empore lub kaplicę (?). Jej mury obwodowe dostawiono „na styk” do przypory oraz do ścian kościoła i wielobocznej kaplicy. Elewacja południowa otrzymała regularną dwukondygnacyjną kompozycję, której rytm wyznaczyły prostopadłe do niej dwuuskokowe skarpy. Pomędzy nimi, w przyziemiu przeszła zachodniego, umieszczono ostrołuczne okno, z którego zachowany jest łęk grubości  $\frac{1}{2}$  cegły. W kolejnym przęśle zakomponowano arkadę wejścia do kruchty, zapewne ostrołuczną, utrwaloną na rysunku kościoła autorstwa F.B. Wernera (ryc. 4). Drugą kondygnację w zasięgu obu przęseł tworzyły ostrołuczne okna o rozglifionych ościeżach i szerokości 3,1–3,2 m mierzonej w ich zewnętrznych krawędziach (ryc. 2). Od zachodu, w ścianie szczy-

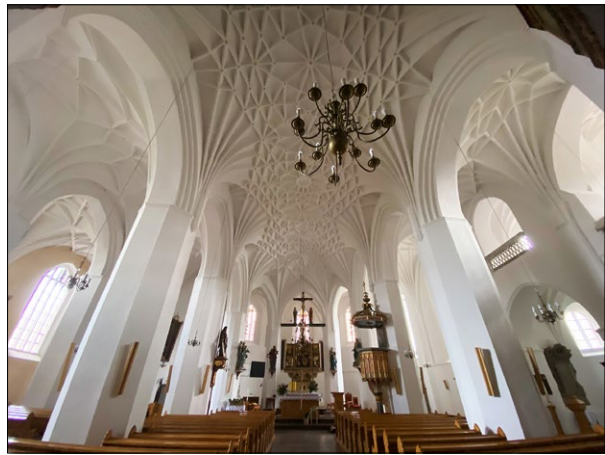
Ryc. 3. Kościół parafialny pw. św. Michała Archanioła, wnętrze ku wschodowi; fot. autor

Fig. 3. The parish church of St. Michael the Archangel, interior facing east; original photo

The interior of the church was designed as a hall divided into the main nave and two aisles. This division was made by arcade walls that were based on octagonal pillars, between which there were ogival stepped arches. The perimeter walls were composed in the rhythm of the bays. Windows were placed in ogival recesses, the edges of which were made of fittings with a bevel. They were based on a cornice that constituted the edge of the splayed windowsill. In turn, the keystones of the recesses were found in the attic. A wall in at least one of the bays in the northeastern section of the polygonal chancel's ambulatory was probably shaped differently, which was due to the expected location of the sacristy. On the first floor of the chancel, an entrance opening with a sectional pattern was probably built. Above the doors, an ogival recess was formed with edges that are

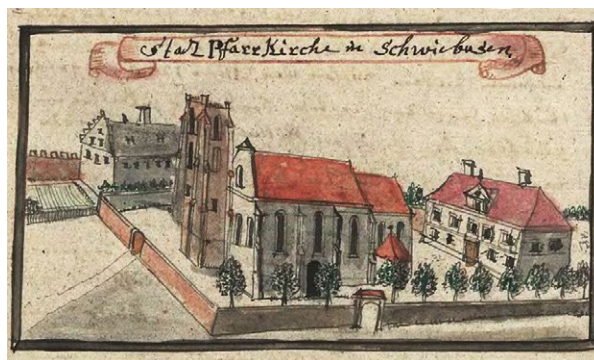
Ryc. 4. Kościół parafialny, widok z poł. XVIII w., źródło: Wernher F. B., *Topographia Seu Compendium Silesiae. Pars V, IV F 113 b vol. 3*, sygn. T5\_0324, Biblioteka Uniwersytetu Wrocławskiego, domena publiczna

Fig. 4. The parish church, view from the mid-eighteenth century, source: Wernher F.B., *Topographia Seu Compendium Silesiae. Pars V, IV F 113 b vol. 3*, sign. No. T5\_0324, Library of the University of Wrocław, public domain

Wieżę znaną z rysunków archiwalnych założono na planie zbliżonym do kwadratu, z kruchtą w przyziemiu dostępną zapewne przez arkadę od zachodu. Podział na kondygnacje jej elewacji wyznaczały otwory okienne. Pierwszą doświetlały niewielkie kwadratowe okna, a dwie najwyższe – wysokie otwory o wykroju ostrołuku. Narożniki ścian, południowej, zachodniej i zapewne północnej, ujmowały prostopadłe przypory. Zwieńczenie stanowił wysoki ostrosłupowy hełm, u podstawy którego umieszczono balustradę w formie blankowania (ryc. 4).

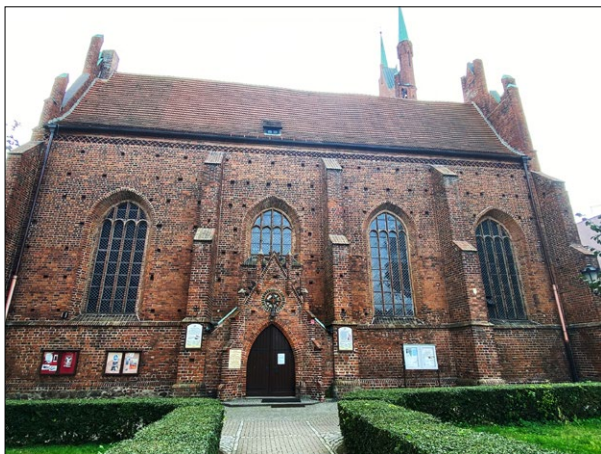
Ryc. 6. Kościół parafialny pw. św. Michała Archanioła, elewacja północna; fot. autor

3.1–3.3 m wide—measured between the outer edges of the jambs) were arranged. Their windowsills marked the level of the lowest step of the buttresses (Fig. 6). In the third bay from the west, an ogival doorway was made. Its jambs were made of ceramic fittings in the shape of a roller, as evidenced by the preserved relics that were found in the eastern jamb. From the west, the interior of the church was probably illuminated by an oculus, which is known from archival views of the church. Due to the enlargement of the interior of the church, three buttresses located on the northern facade and the chapel adjacent to the sacristy (from the west) were demolished. Ogival arcades were pierced in four bays. Their corners were bricked, which in turn resulted in the pillars having the cross-section of an elongated octagon. Double or triple stepped arches made of brick were based on them. The pierced brick openings and masonry works caused the destruction of the edges of the recesses, however, their course is only visible in the upper part of the wall above the ogival arch. The interior of the nave was covered with a stellar vault, which was supported on the imposts carved in the wall of the original building and shaped during the erection of the perimeter walls. In the attic above the vault, there were brick toothings prepared for its installation. Originally, it was planned to build vaults of a slightly different shape, which would rest on the buttresses that could be seen above the arches of the window openings (Fig. 7a, 7b, 7c and 7d).

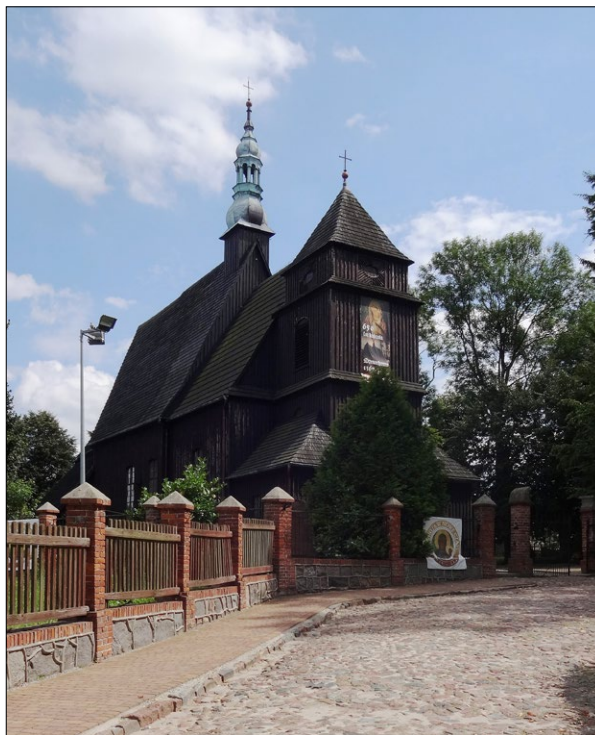
Ryc. 2. Domachowo, kościół pw. św. Michała Archanioła, 2021; fot. autorka

Fig. 2. Domachowo, St. Michael the Archangel Church, 2021; photo by the author

Położone niecałe 10 km na południe od Gostynia Domachowo, które z końcem XIII wieku wraz z pobliską Krobcią utworzyło załazek tzw. klucza biskupiego, jest wsią o bardzo wyrazistej tożsamości opartej na dziedzictwie kultury materialnej i niematerialnej. W centrum okolicznej wsi, o zachowanym zarysie układu przestrzennego (ryc. 1), na niewielkim wzniesieniu stoi drewniana świątynia pw. św. Michała Archanioła (ryc. 2).

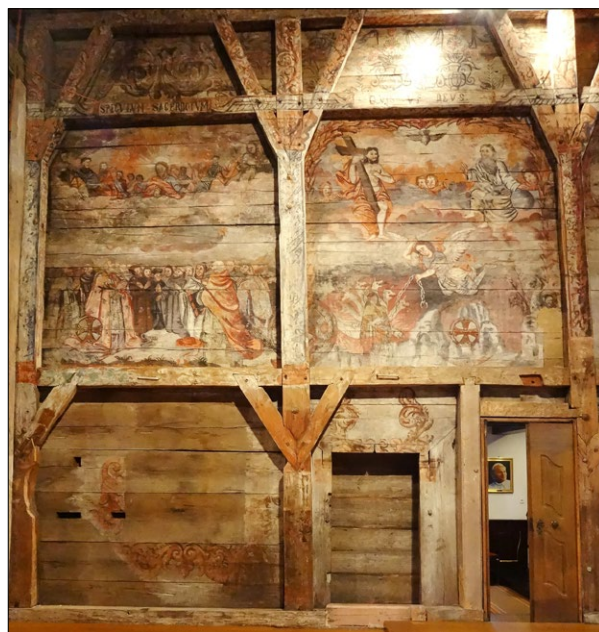
Ryc. 4. Odrestaurowana polichromia na zrębie i konstrukcji szkieletowej północnej ściany prezbiterium, 2022; fot. autorka

Fig. 4. Restored polychrome on the frame and skeletal structure of the north wall of the chancel, 2022; photo by the author

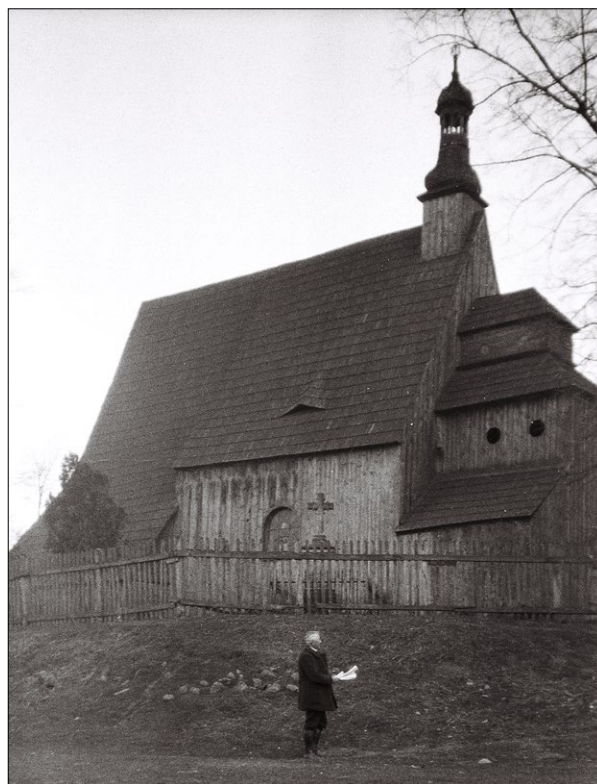
Ryc. 8. Widok kościoła od strony północnej przez przebudowę, fot. L. Michałowski; źródło: ZPPM

Fig. 8. View of the church from the north side before remodeling project, photo by L. Michałowski; source: ZPPM

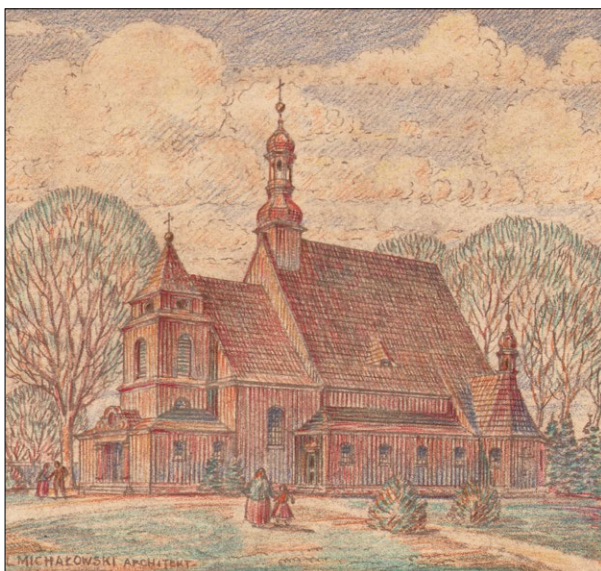
Ryc. 10. Projekt rozbudowy kościoła, rys. arch. L. Michałowski, 1928; źródło: ZPPM

Fig. 10. Church extension design, by arch. L. Michałowski, 1928; source: ZPPM

The form given to the church by Lucjan Michałowski—very consistently and harmoniously matched to its historical part, according to the cited conservation recommendations—adds a special charm and visual appeal to the church, of which the author himself was deeply convinced. He expressed this in the letter to Father John [APD, letter 2.11.1929] in the words: “May the works and efforts of the Gracious Rev. Priest mature at last, for the church will be so picturesque that there will be no other in our country” (Fig. 10).

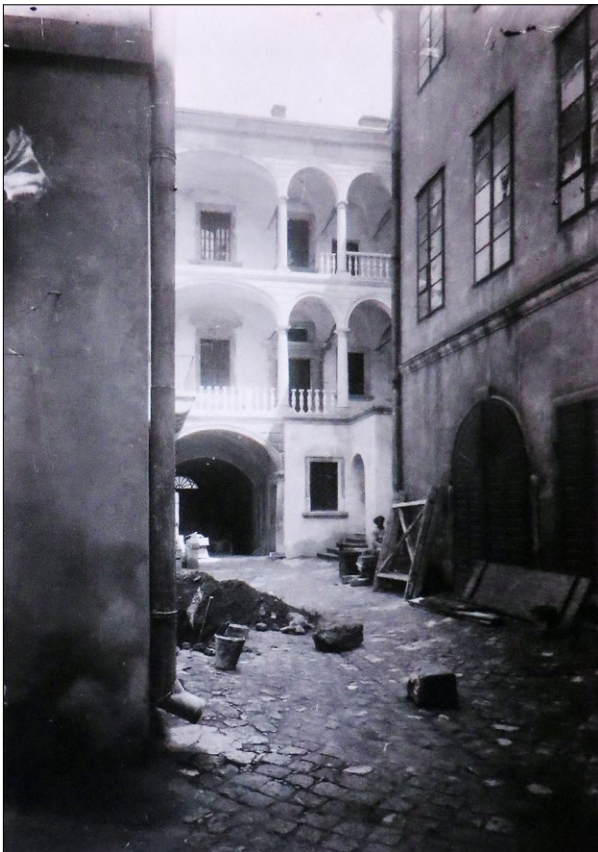
Ryc. 3. Dziedziniec Kamienicy Królewskiej, widok na oficynę i przearanżowane wejście z krużganków do Sali Reprezentacyjnej w trakcie prac rekonstrukcyjnych renesansowych krużganków wg projektu architekta L. Giurkovicza, ok. 1926–1927; źródło: Пам'ятка архітектури 1977, справа Л-69-9

Fig. 3. Courtyard of the Royal House, view of the outbuilding and rearranged entrance from the cloisters to the Formal Hall during the reconstruction work of the Renaissance cloisters according to the design of architect L. Gyurkovich, ca. 1926–1927; source: Пам'ятка архітектури 1977, case Л-69-9

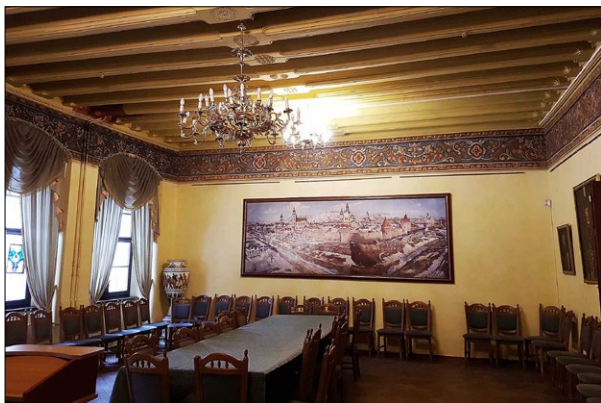
Ryc. 7. Kamienica Królewska, Sala Reprezentacyjna, widok ogólny na południowo-wschodni fragment pomieszczenia, stan przed konserwacją, 2018; fot. P. Boliński

*Fig. 7. Royal House, Formal Hall, general view of the southeastern section of the room, condition before conservation, 2018; photo by P. Boliński*

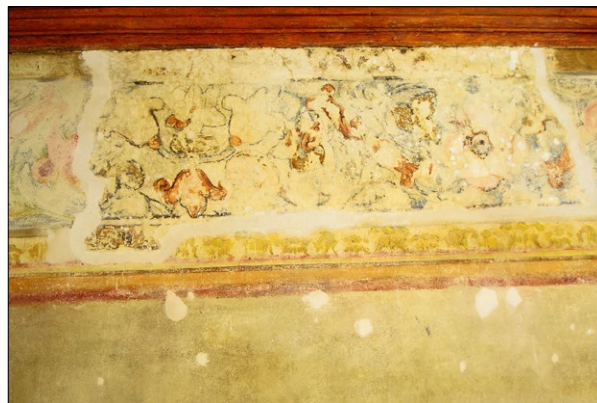
Ryc. 8. Kamienica Królewska, Sala Reprezentacyjna, widok na ścianę południowo-wschodnią, odsłonięty fragment renesansowego fryzu, stan w trakcie konserwacji, 2020; fot. L. Hanuliak

*Fig. 8. Royal House, Formal Hall, view of the southeast wall, exposed fragment of the Renaissance frieze, state under conservation, 2020; photo by L. Hanuliak*

The second stage of the research, without prior limitations, took place in 2020 with the start of restoration work on the walls of the Formal Hall and the vestibule [Boliński, Sawoniuk 2020, p. 32]. The reason for supplementing and expanding the research work was that, during a search in the museum archives, M. Pobereźny found archival photographs of the hall's interior which showed older paint layers on the ceiling frieze. Thanks to the digital analysis of the found photographs, conservators could determine where the paintings' fragments could be found under the later stratifications. Consequently, they could follow up with additional probing in the locations of potentially preserved fragments of earlier paintings.

As a result of the work under the early twentieth century plasters, fragments of painting decorations were found from a pre-existing frieze made on

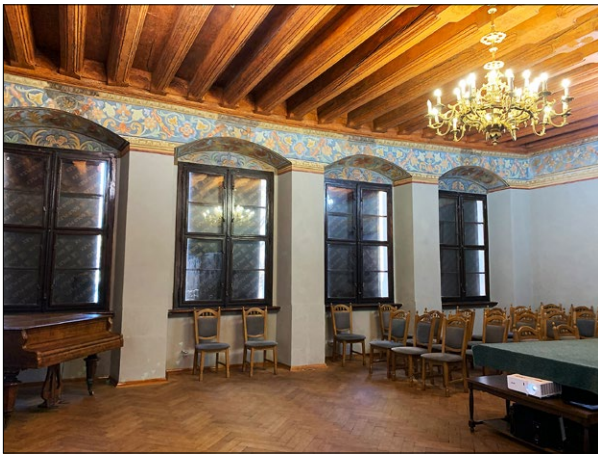
Ryc. 9. Kamienica Królewska, Sala Reprezentacyjna, widok na ścianę południowo-wschodnią, stan po konserwacji, 2021; fot. L. Hanuliak

*Fig. 9. Royal House, Formal Hall, view of the southeast wall, state after conservation, 2021; photo by L. Hanuliak*

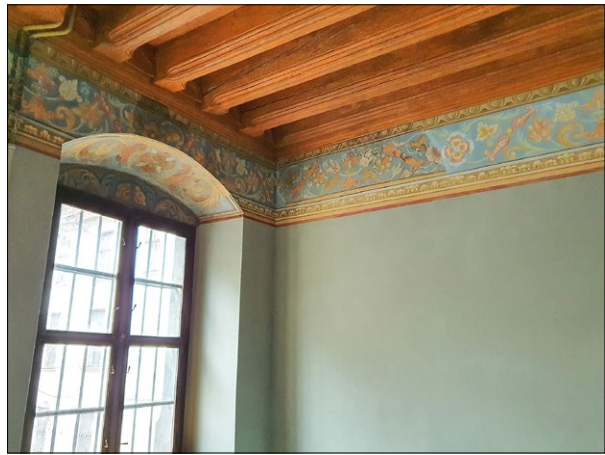
Ryc. 10. Kamienica Królewska, Sala Reprezentacyjna, widok na ścianę północno-wschodnią, stan po konserwacji, 2020; fot. P. Boliński

*Fig. 10. Royal House, Formal Hall, view of the northeast wall, state after conservation, 2020; photo by P. Boliński*

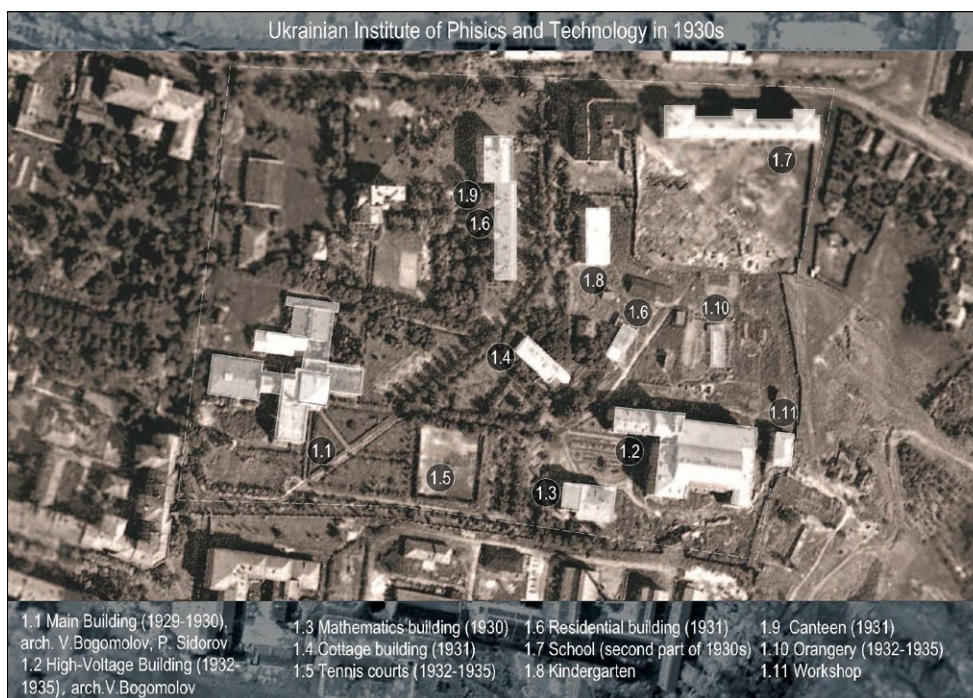
Fig. 1. UIPT complex scheme as in the 1930s; by K. Didenko based on a 1941 German aerial photo  
 Ryc. 1. Schemat zespołu UIFT, stan z lat 30. XX w.; opr. K. Didenko na podstawie niemieckiego zdjęcia lotniczego z 1941 r.

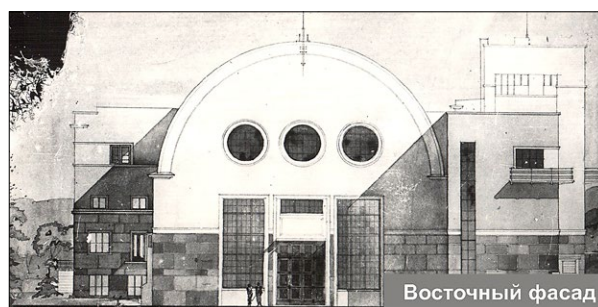
Fig. 10. High-Voltage Building, eastern facade, design drawing; from the archives of the NSC KhIPT  
 Ryc. 10. Budynek Wysokich Napięć, elewacja wschodnia, rysunek projektowy; źródło: archiwum NCN ChIPT

The walls of the High-Voltage Building and the dormitory were made of red bricks and plastered on the outside. This was done to imitate concrete, the main material of Constructivism. The foundations were of concrete. The ceilings between the floors were of reinforced concrete slabs. The staircase had rein-

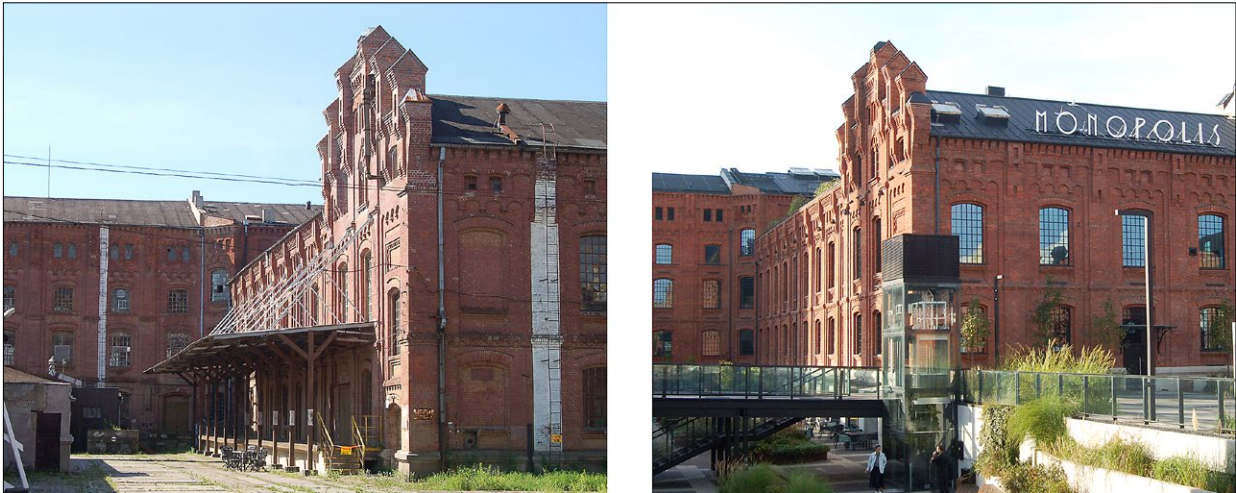
Fig. 1. The internal square of the plant before and after execution; there is a noticeable interference: excavation enabling the introduction of an additional story; photo by B.M. Walczak

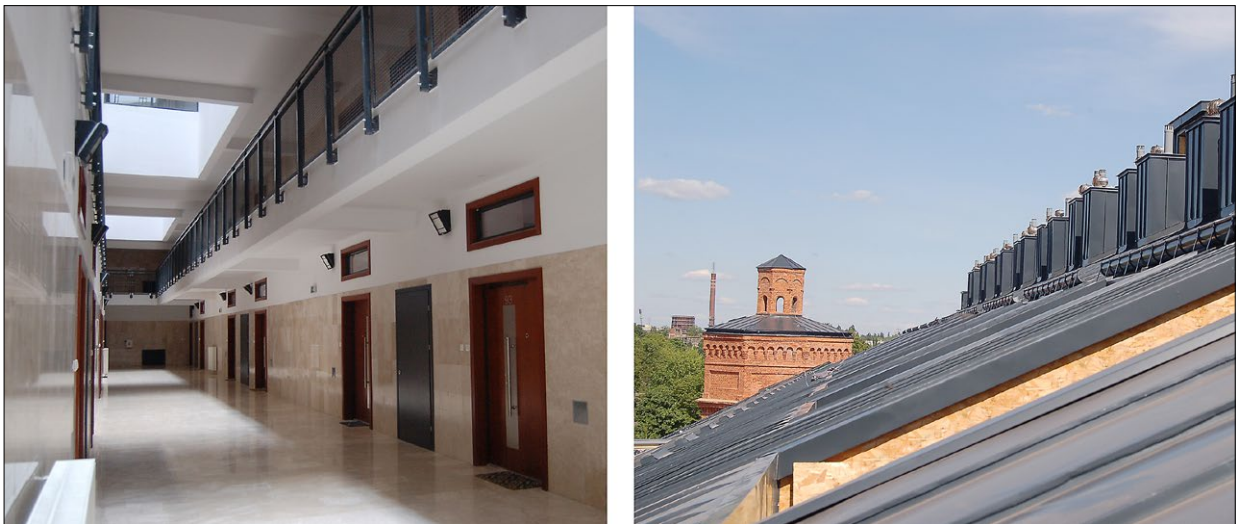
Fig. 2. Circulations section inside the spinning mill, view of the roof with visible installations; photo by B.M. Walczak

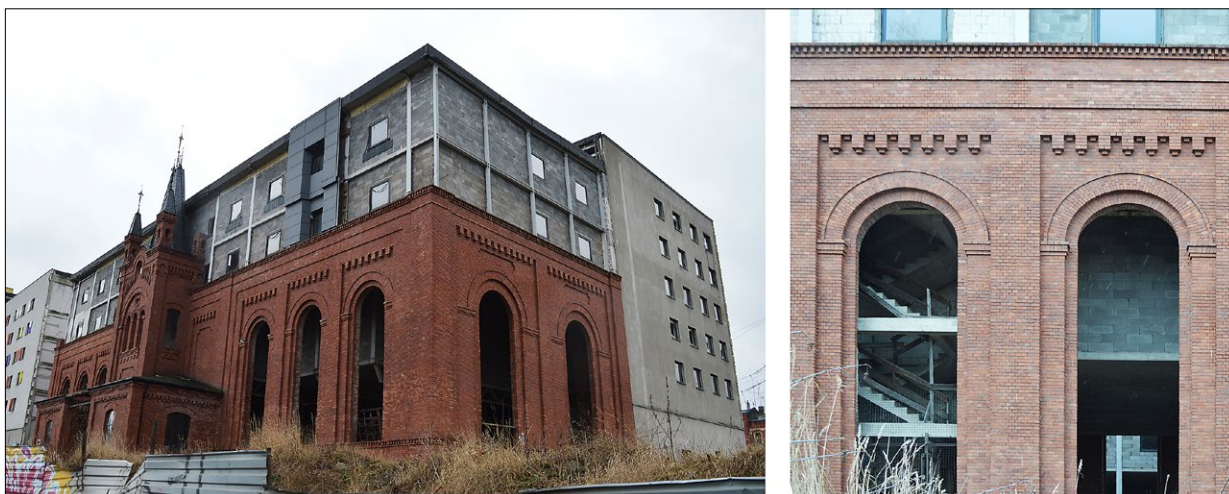
Ryc. 3. Gabaryty nadbudowy obiektu historycznego oraz zakres ingerencji w strukturę wewnętrzną; fot. M. Grabowski

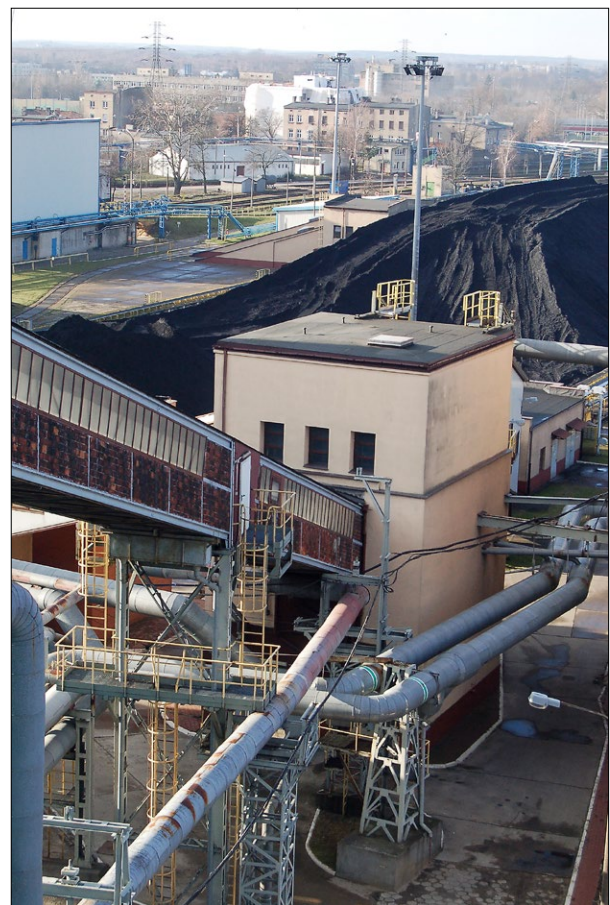
Fig. 5. The EC-2 complex before dismantling; photo by B.M. Walczak

works were carried out in parallel with the ongoing proceedings to enter the building into the national register of monuments. Eventually, they were interrupted, and the partially dismantled structures—which, despite the order to restore them, were not even properly secured—are slowly deteriorating. The consequence of such practices is primarily a loss of authenticity. Even if the removed elements can be reconstructed, they will only be replicas made today (as was the case of the smokestacks of the Powiśle power plant in Warsaw). The second negative phenomenon is the slow decay of the remaining (not demolished) structures because their proper protection is usually difficult and expensive. As a result, when a new owner appears, the costs are even higher or, even worse, the technical condition forces further demolition (Fig. 5).

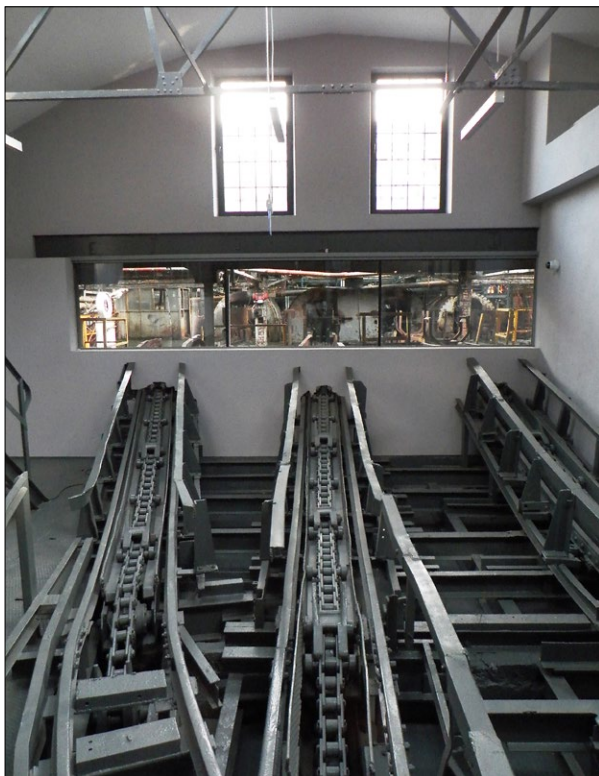
Fig. 7. Part of the mechanical coal processing plant, penetration of external structures with the interior of the facility; photo by B.M. Walczak

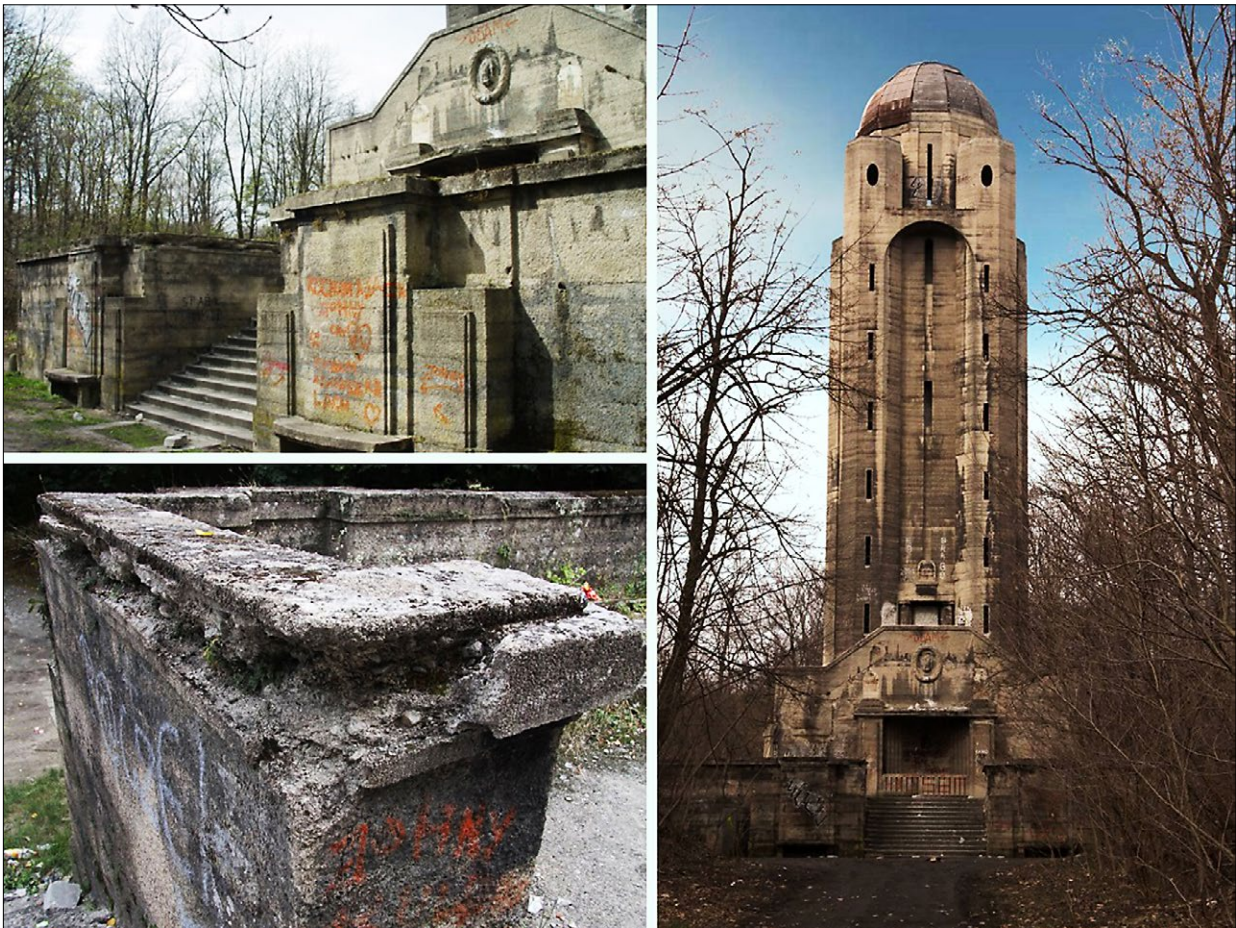
Fig. 3. Water tower in Nysa, pre-adaptation, a) entrance area, b) damaged concrete balustrade, 2007; photos by P. Opalka  
 Ryc. 3. Wieża ciśnien w Nysie, stan przed adaptacją, a) strefa wejściowa, b) uszkodzona betonowa balustrada, 2007; fot. P. Opalka

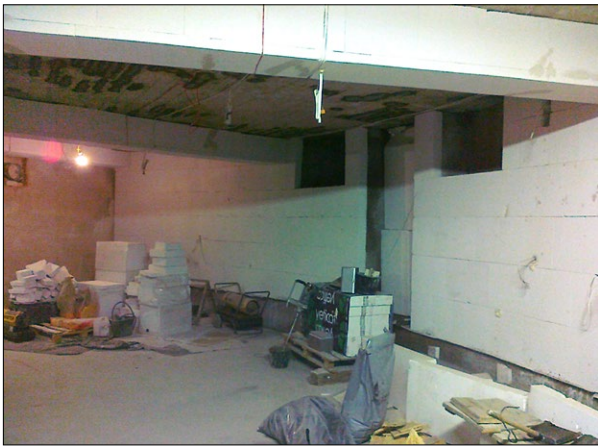
Fig. 7. Insulation on the interior of the exterior walls and the terrace above the basement, 2012; photo by P. Opalka  
Ryc. 7. Ocieplenie po wewnętrznej stronie ścian zewnętrznych i tarasu nad piwnicą, 2012; fot. P. Opalka

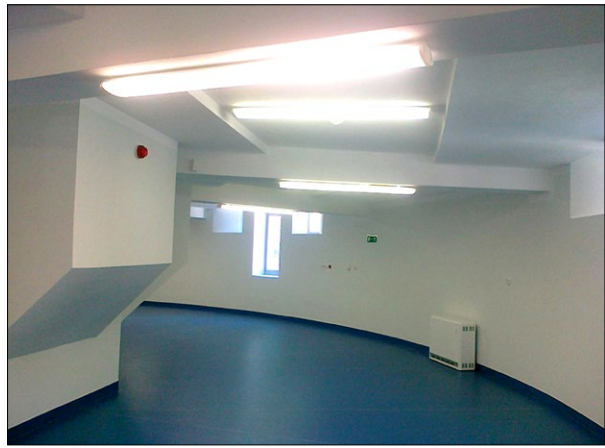
Fig. 8. Part of the ground floor after thermal retrofitting and interior finishing, 2013; photo by P. Opalka  
Ryc. 8. Część parteru po termomodernizacji i wykończeniu wewnątrz, 2013; fot. P. Opalka

with heat recovery were designed. In the rooms that are the most exposed to the cold and that could not have insulation applied to them from the outside (e.g., the space under the entrance stairs), building partitions were insulated from the inside. Due to its historical nature, the building did not fully meet applicable energy efficiency requirements [Regulation of the Minister of Infrastructure of April 12, 2002].

Taking into account the boundary conditions into account, the exterior walls, dome, and external stairs were finally insulated inside with an active system of mineral climate panels, while the ceilings of the terraces on the ground floor were insulated on the outside with extruded polystyrene. Insulation was eliminated in the representative room, where the original colors and architectural details were restored on the basis of stratigraphic research. The effect of the restoration work can be seen in Figures 8–10.

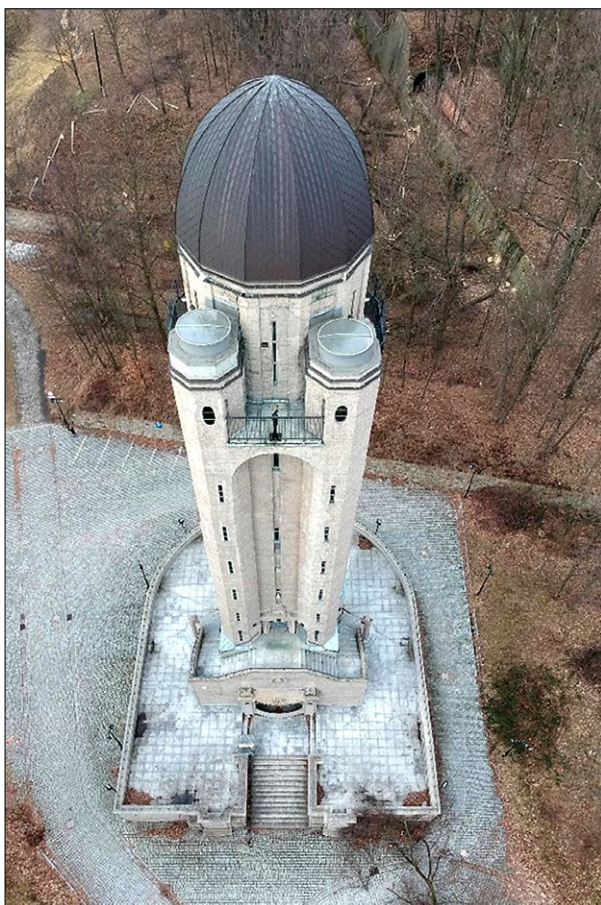
Fig. 9. View of the front facade of the water tower after renovation, 2013; photo by P. Opalka

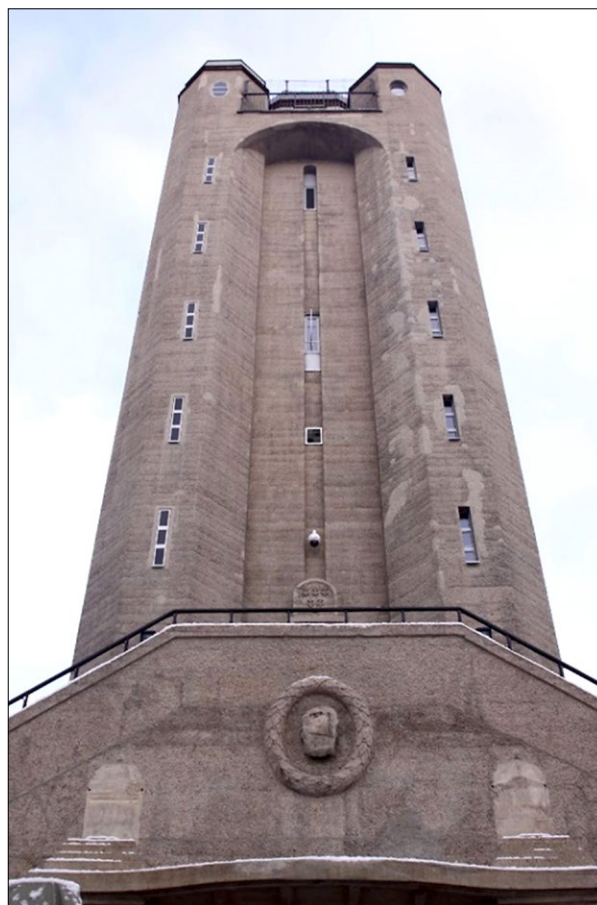
Fig. 10. View of the water tower from an unmanned aerial vehicle, 2019; photo by Ł. Bednarz

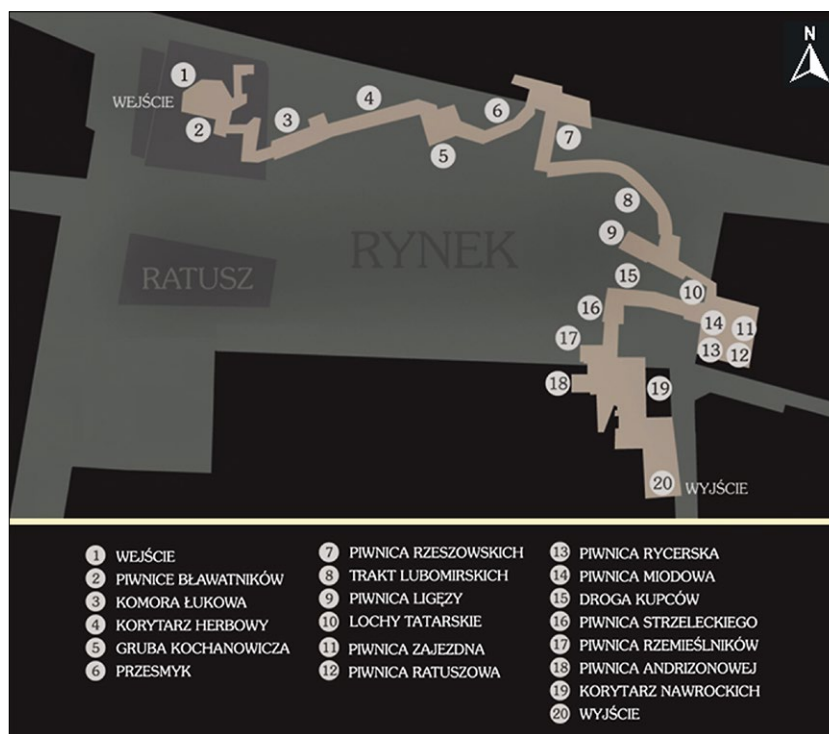
Fig. 4. Plan of Rzeszowska Trasa Turystyczna (Rzeszów Tourist Route); the dark color marks the buildings that line the market, the light color marks Rynek Stary and the roads that lead to it, while successive points denote the entrance, exit and individual fragments of the route, 2013; by Rzeszów City Hall

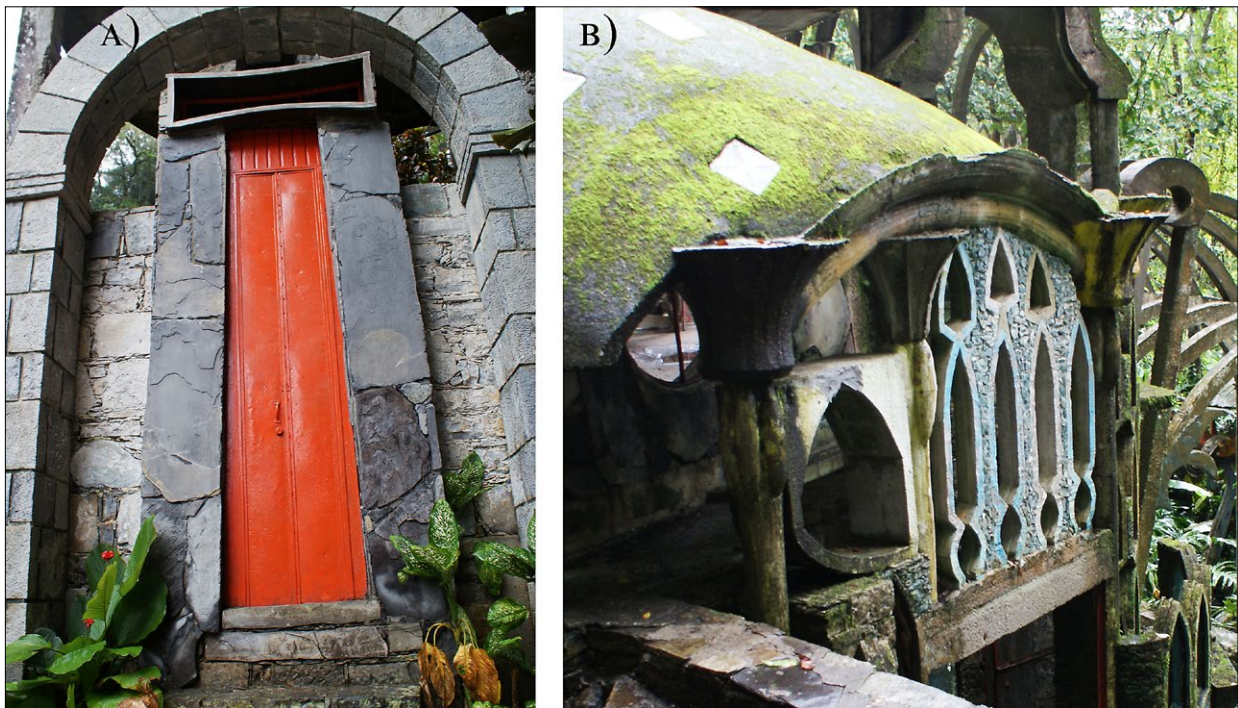
Ryc. 4. Las Pozas; a) The Cinema, detal żelaznych drzwi, b) Parrot House, mozaika na elewacji  
 Fig. 4. Las Pozas; a) The Cinema, detail of iron doors, b) Parrot House, mosaic on the facade

Northeast of The Cinema is a highly interesting structure called the Parrot House. Formerly housing an aviary for birds, today one can admire its unusual details that reference bird beaks and floral motifs in their shape, as well as sculptures resembling the mythical horn of plenty. Here, the color scheme includes mainly shades of blue, turquoise, green with elements of yellow, probably referring to the colorful plumage of exotic birds. An additional colorful element is the blue mosaic on one of the walls (Fig. 4b).

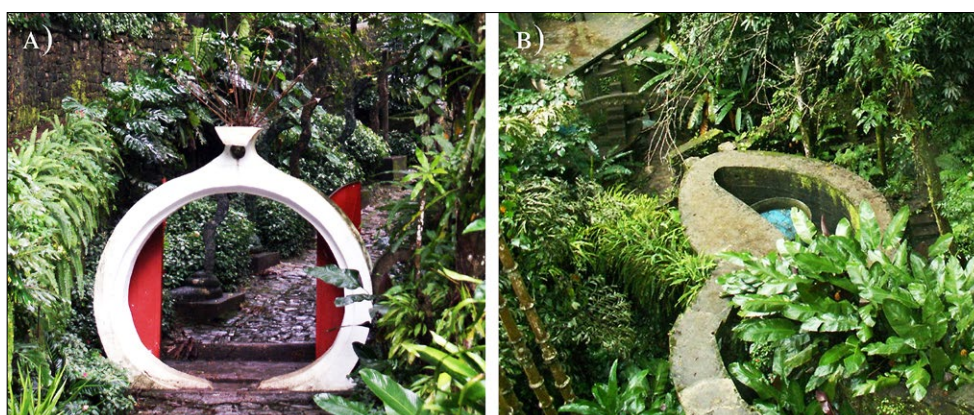
Ryc. 6. Las Pozas; a) brama główna prowadząca na teren ogrodu, b) Bathtub Shaped like an Eye  
 Fig. 6. Las Pozas; a) main gate leading to the garden area, b) Bathtub Shaped like an Eye

(Fig. 7b). Also worth mentioning is the main gate, whose color scheme (white and intense red on the door) strongly contrasts with the surrounding vegetation, making it a very distinctive part of the whole complex (Fig. 6a). The Bathtub Shaped like an Eye represents an interesting concept. The sketch for its design shows the “pupil” made of black tiles, the “iris” painted blue, the “eyeball” white, and the edge of the pool seen as the “eyelid” was to be in a shade of pink [Hooks 2006, pp. 115–116]. Edward designed it to bathe in warm water (“iris”), watching fish swimming in a pool of cool water in “the white of the eye” (Figure 6b).

projektu pokazuje „źrenicę” wykonaną z czarnych płytek, „tęczówkę” pomalowaną na niebiesko, białą „gałkę oczną”, a brzeg basenu postrzegany jako „powieka” miał być w odcieniu różu [Hooks 2006, s. 115–116]. Edward zaprojektował ją, aby móc się kąpać w ciepłej wodzie („tęczówce”), oglądając ryby pływające w basenie z chłodną wodą w „białku oka” (ryc. 6b).

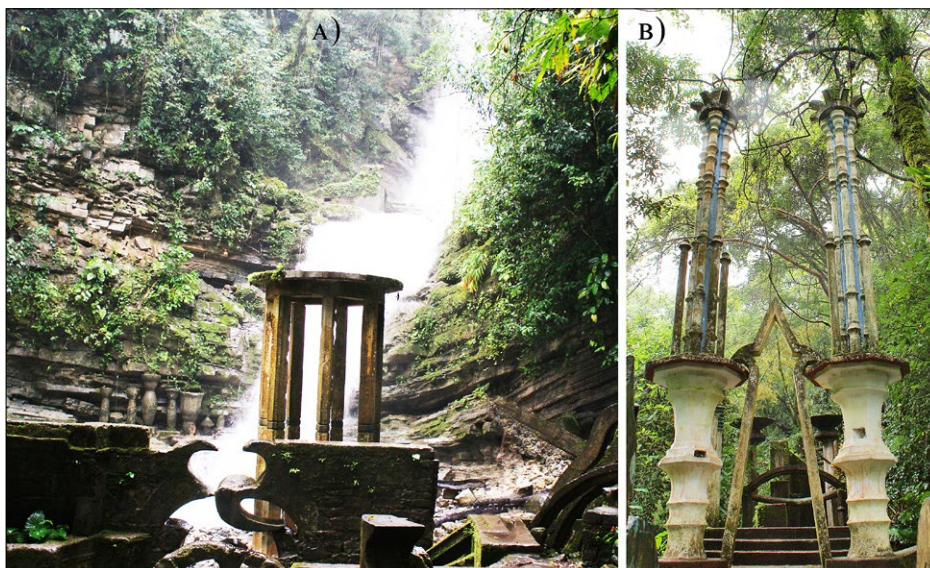
Ryc. 7. Las Pozas; a) The Temple of the Ducks, w tle najwyższy wodospad w Las Pozas; b) wejście na most Fleur de Lys  
 Fig. 7. Las Pozas; a) The Temple of the Ducks, in the background the highest waterfall in Las Pozas; b) entrance to the Fleur de Lys bridge

of the eyes of the marine mammal. The Temple of the Ducks, located at the main waterfall, referred in form to ancient buildings and, with its yellow columns, to the color scheme of Mexican architecture (Fig. 7a).

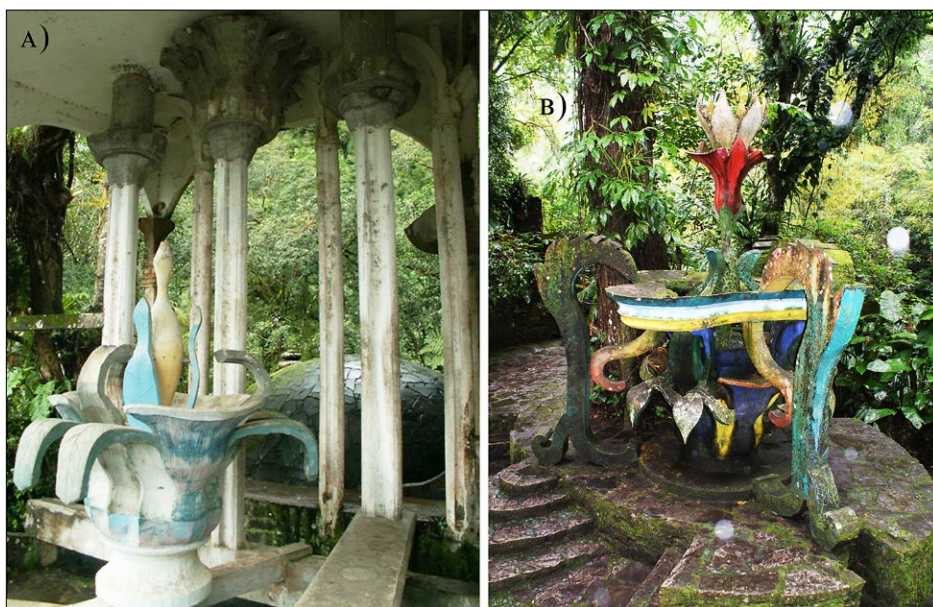
Ryc. 8. Las Pozas; a) The Parrot House, fontanna, b) Plaza San Isidoro, fontanna  
 Fig. 8. Las Pozas; a) The Parrot House, fountain, b) Plaza San Isidoro, fountain

Fountains with fanciful forms can be found in the garden. The least spectacular one is located at The Parrot House. It served laborers working on the construction of Las Pozas and was an ochre shade (Fig. 8a). Another, with a more sophisticated shape, was in shades of white and blue, with a yellow accent. The most spectacular example is the fountain on Plaza San Isidoro (Plaza San

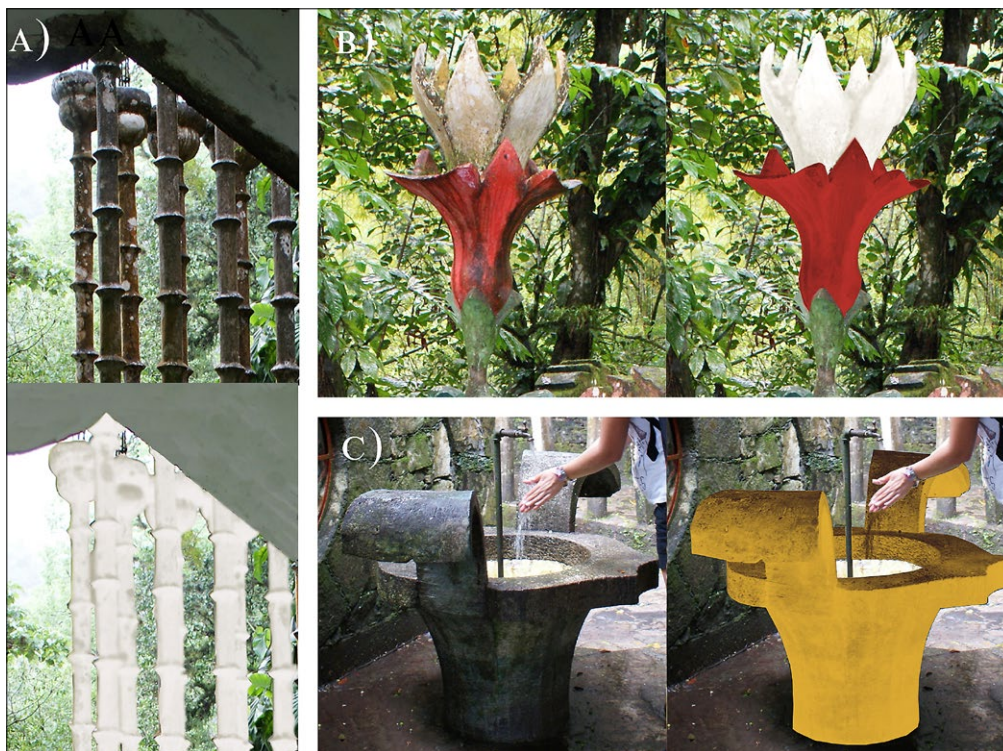
Ryc. 9. Las Pozas; a) Bamboo Palace, palisada, stan obecny i rekonstrukcja kolorystyki, b) Plaza San Isidoro, zwieńczenie fontanny, stan obecny i rekonstrukcja kolorystyki, c) studnia w Parrot House, stan obecny i rekonstrukcja kolorystyki

Fig. 9. Las Pozas; a) Bamboo Palace, palisade, present state and color restoration, b) Plaza San Isidoro, fountain top, present state and color restoration, c) Parrot House well, present state and color restoration

Biological corrosion of the polychrome has completely changed the shade of the pavement in some places. The white concrete palisade at the Bamboo Palace has become covered with vegetation of a slightly rusty color (Fig. 9a).

Korozja biologiczna polichromii spowodowała w niektórych miejscach całkowitą zmianę odcienia nawierzchni. Biała betonowa palisada przy Bamboo Palace pokryła się roślinnością o lekko rdzawym kolorze (ryc. 9a).

Podobną sytuację można zaobserwować w przypadku fontanny na Plaza San Isidoro (Plaza San Eduardo), gdzie widać zmianę intensywności koloru i postępującą korozję biologiczną (ryc. 9b). Miejscami pierwotna kolorystyka nie zachowała się wcale lub zachowała się na niewielkich fragmentach, jak na fontannie na jednym z poziomów Parrot House – dawniej była pomalowana na kolor ochry, obecnie trudno dopatrzeć się śladów po farbie (ryc. 9c).

A similar situation can be observed with the fountain at Plaza San Isidoro (Plaza San Eduardo), where a change in color intensity and progressive biological corrosion can be seen (Fig. 9b). In places, the original color scheme has not survived at all or has been preserved in small fragments, as on the fountain on one level of the Parrot House—it used to be painted ochre, but now it is difficult to find any traces of paint (Fig. 9c).

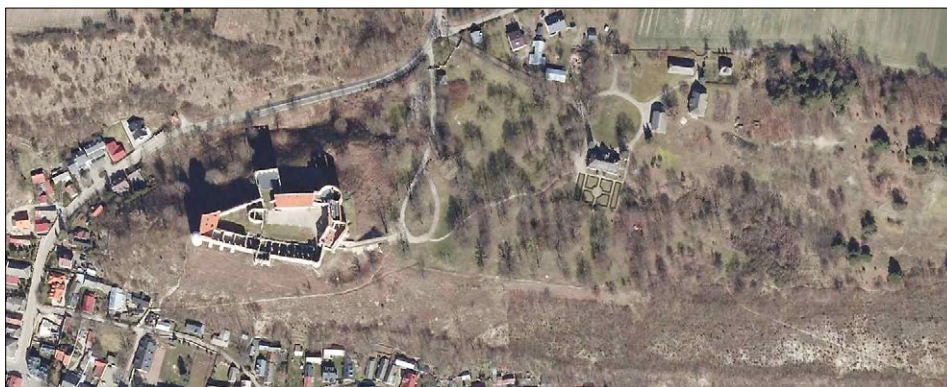
Fig. 5. Aerial photo of the Janowiec mansion and its surroundings, on the right you can see a vast plateau, a mansion translocated from Moniaki with a reconstructed garden and a small open-air museum; source: <https://polska.geoportal2.pl/map/www/mapa.php?mapa=polska> (accessed: 30 V 2022)
