# WIADOMOŚCI KONSERWATORSKIE

JOURNAL OF HERITAGE CONSERVATION

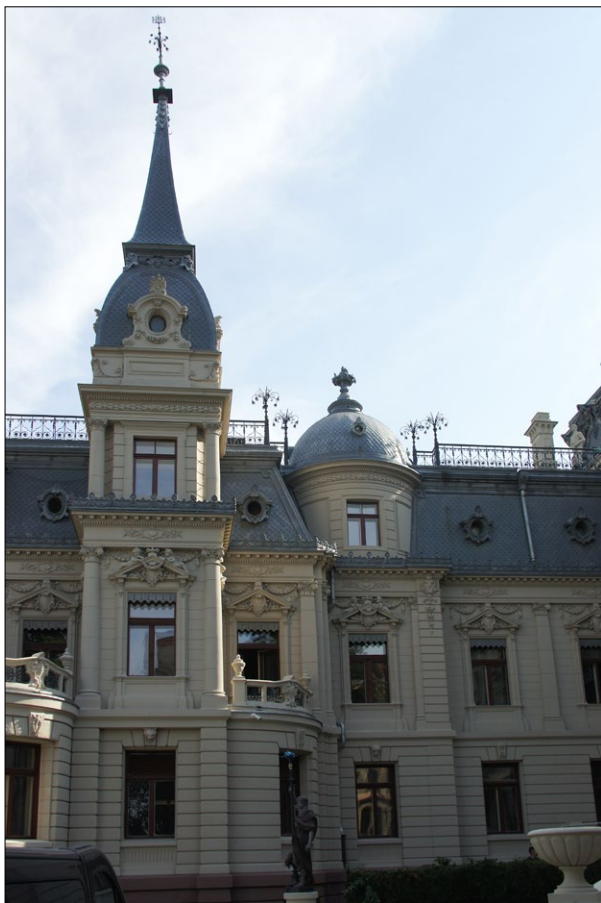
Fig. 1. Poznański's Palace, a fragment of the western facade with a tower in which the elevator was placed, 2020; photo by R. Jeżowski

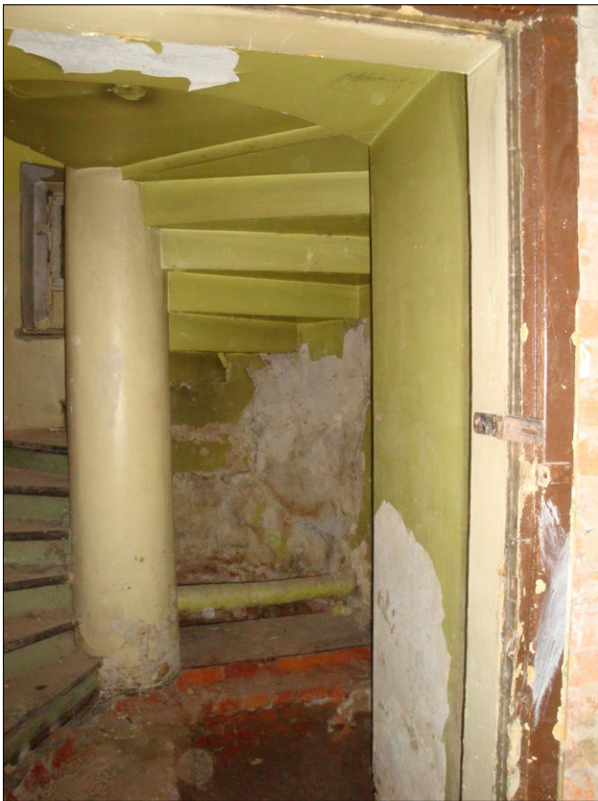
Fig. 2. Entrance from the basement to the staircase in the tower before demolition, 2018; photo by R. Jeżowski

- tower fixtures and furnishings, including doors and wooden walls (moved to the warehouse after disassembly), electrical, water, sewage, and other utility systems,
- floor tiles in the restroom on the second floor (stored for further use after gentle loosening),
- stairs in the basement, a central pillar supporting concrete treads and a landing on the first floor; these

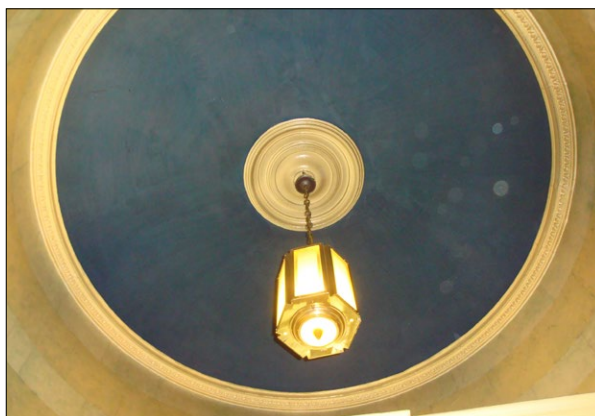
Fig. 4. Ceiling with a characteristic cornice in the restroom, before disassembly, 2018; photo by R. Jeżowski

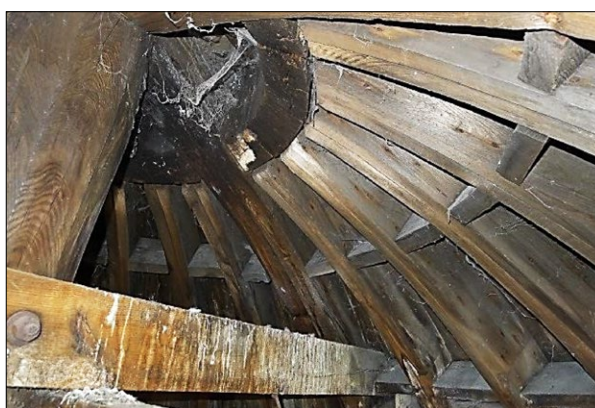
Fig. 5. The structure of the dome above the tower, the arrangement of rafters and bracing elements, 2018; photo by J. Kozicki

- historical woodwork in the vestibule leading to the elevator on the first floor has been renovated,
- four decorative niches crowned with shells and a decorative cornice on the first floor were renovated and the marbling of the walls was restored,
- the truss of the wooden dome was proofed with a proofing agent (by hand, with a brush) against

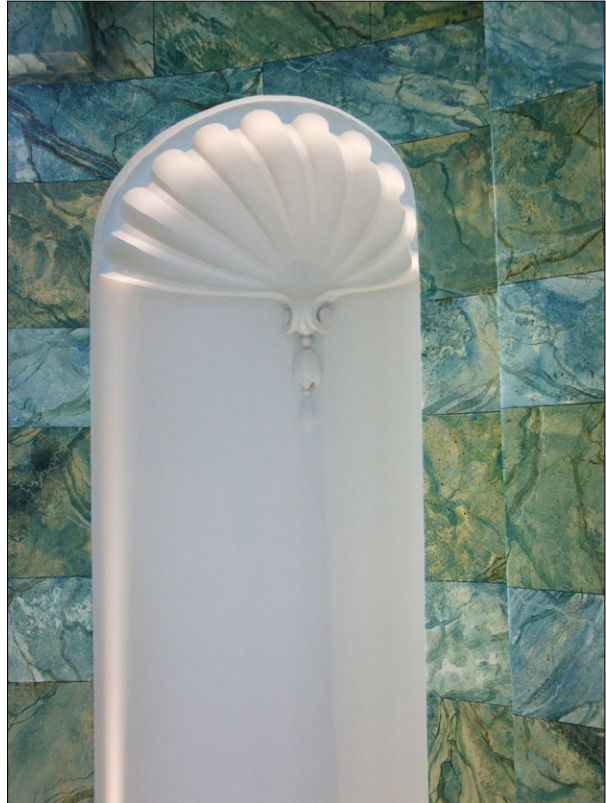
*Fig. 7. Decorative niche topped with a shell preserved in the shaft, 2020; photo by R. Jeżowski*

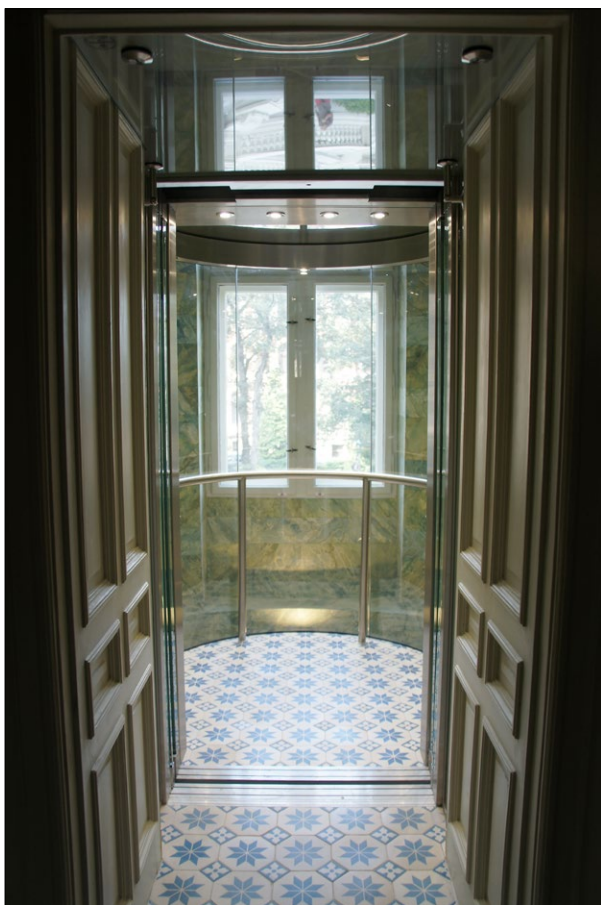
Fig. 9. Car on the first floor level, 2020; photo by R. Jeżowski

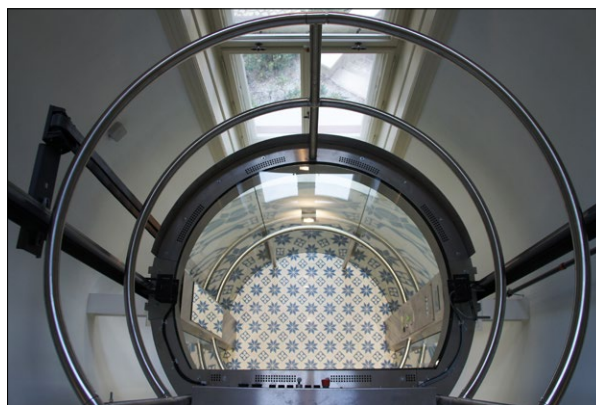
Fig. 10. Top view of the elevator car, its interior visible through the glass ceiling, 2020; photo by R. Jeżowski
