Zagrożone dziedzictwo – cyfrowa rekonstrukcja stanu kaplicy zamkowej Sieniawskich w ukraińskich Brzeżanach z drugiej połowy XIX wieku na podstawie analizy materiałów źródłowych oraz skaningu laserowego zachowanego obiektu

Heritage Under Threat: Digital Reconstruction of the State of the Nineteenth-Century Sieniawski Castle Chapel in Brzeżany, Ukraine, Using Source Material Analysis and a Laser Scan of the Building

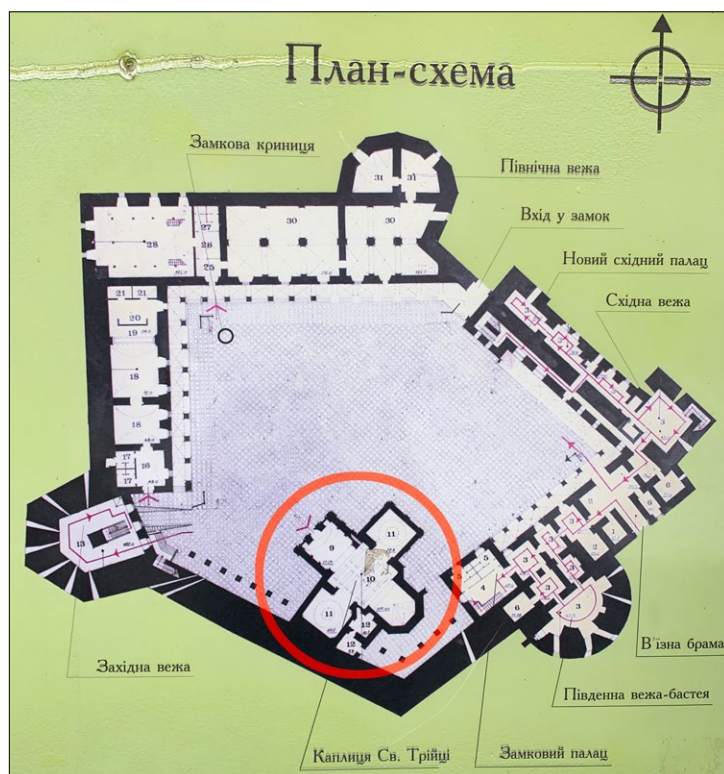
Ryc. 1. Mapa przedstawiająca rekonstrukcję układu zamku w Brzeżanach, z zaznaczoną kaplicą, plan sytuacyjny; źródło: materiały udostępnione przez zarządcę obiektu

Fig. 1. Map showing the reconstruction of the layout of the Brzeżany castle, with the chapel marked, site plan; source: materials provided by the site manager

Obecny układ przestrzenny kaplicy oparty jest na planie geometrii krzyża greckiego, uzyskany poprzez dobudowę obu bocznych kaplic do części centralnej (ryc. 1). Jako najbardziej prawdopodobną datę rozpoczęcia budowy prawej kaplicy, przylegającej od stro-

The current spatial layout of the chapel is based on a Greek cruciform plan, achieved by adding the two side chapels to the central body (Fig. 1). The most likely date for the start of construction of the chapel on the right side, adjacent to the original building on the southeast side, is 1619. Another extension of the castle church took place in the late seventeenth and early eighteenth centuries, when a second chapel was built on the left side of the central body of the building (northwest side). Both chapels, placed almost symmetrically with respect to the original building, were shaped on a plan closely resembling a square and cov-

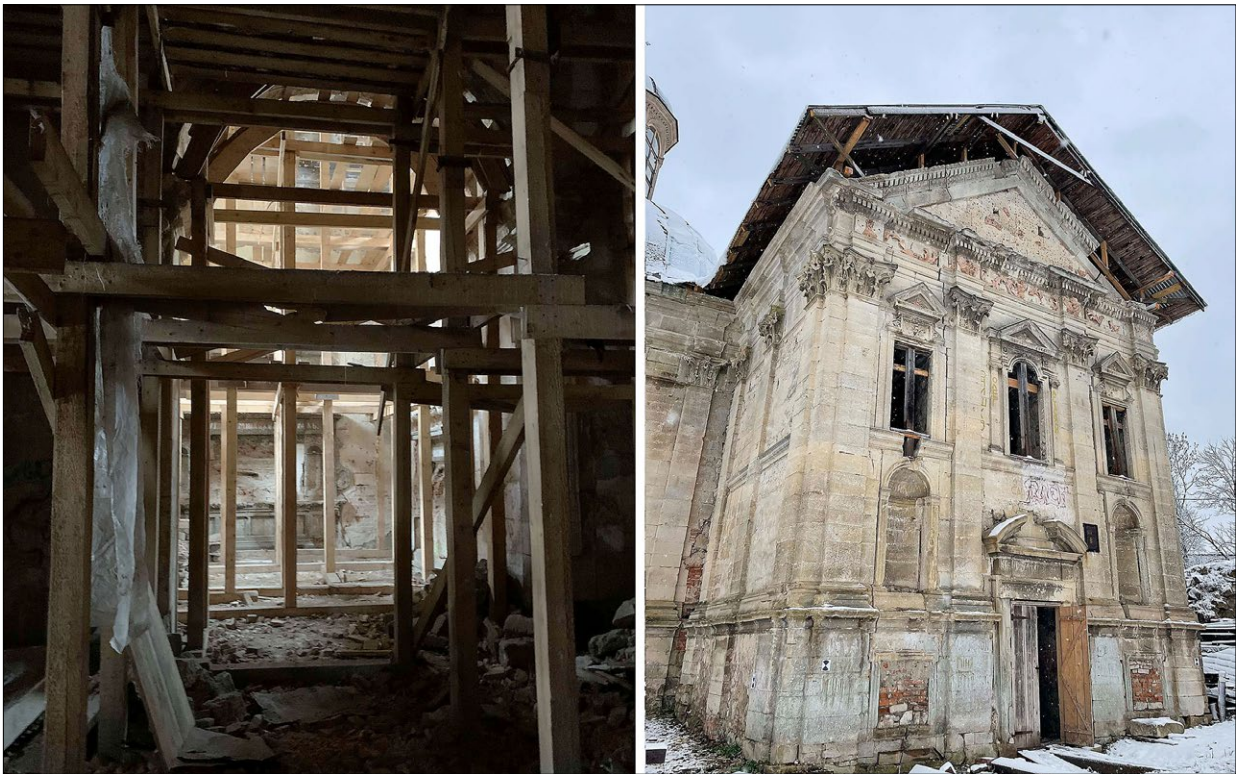
Ryc. 2. Kaplica zamkowa Sieniawskich w Brzeżanach na Ukrainie, stan obecny; z lewej strony wnętrze kaplicy, drewniana konstrukcja podtrzymująca dach, z prawej elewacja zewnętrzna, stan zachowania murów, grudzień 2021; fot. Zespół BIM Monuments

Fig. 2. Sieniawski castle chapel in Brzeżany, Ukraine, present state; left: interior of the chapel, a wooden structure supporting the roof; right: exterior elevation, state of preservation of walls, December 2021; photo by BIM Monuments

Obecny stan kaplicy zamkowej określić można jako bardzo zły – bez podjęcia natychmiastowych, zakrojonych na szeroką skalę działań o charakterze ratunkowym grozi jej całkowite zniszczenie. Kamienne elementy dekoracyjne zostały w całości lub znacznej części zniszczone, podobnie jak dach nad centralną częścią. Nie zachowała się również stolarka okienna, a same kamienne obramienia okien także uległy znacznemu uszkodzeniu. W elewacji frontowej widoczne są dwa pionowe pęknięcia, ciągnące się przez całą jej wysokość (ryc. 2).

The current state of the castle chapel can be described as very poor—without immediate, large-scale rescue efforts, it is in danger of being completely destroyed. The stone decorative elements were either completely or largely destroyed, as was the roof over the central section. The window framing also did not survive, and the stone window frames themselves were also badly damaged. The front facade shows two vertical cracks, stretching across its entire height (Fig. 2).

In October and November 2018, two site visits were conducted in conjunction with an inspection of the structure's technical condition. This included determining the extent of the structural damage to the building and the scope of the necessary construction work that needed to be done to protect the Sieniawski chapel from progressive degradation. An assessment was also made of the technical condition of the stone and brick defensive wall adjacent to the building, as well as fragments of the walls of the former castle abutting the structure. In addition, in terms of the measures taken at the site, the technical condition of the internal wooden scaffolding currently protecting the structure from progressive degradation was assessed (Fig. 2) [Paruch, Czernik 2018, pp. 14–16].

wewnętrznych rusztowań drewnianych zabezpieczających obecnie obiekt przed postępującą degradacją (ryc. 2) [Paruch, Czernik 2018, s. 14–16].

wooden scaffolding placed throughout the interior of the building (Fig. 2). Geometric deformations of the walls were cited as the reason for so much damage to the vaults. The authors also noted numerous structural irregularities in the load-bearing masonry, such as vertical cracks and dilations running across the entire width of the walls (Fig. 2, 3) or numerous cavities and geometry deformations resulting from the washing away and chipping of mortar due to lack of protection from climatic factors [Paruch, Czernik 2018, p. 12]. In addition, it was noted that the foundation walls in the area of the uncovered crypts and the vaults covering the spaces in question showed similar damage to elements of the above-grade part of the castle chapel. The condition of the masonry directly adjacent to the chapel walls was also described as very poor. The lack of proper weatherproofing led to numerous instances of damage in the form of detached wall sections. The technical condition of the external and internal scaffolding protecting the structure of the building was also determined to be poor. The lack of protection against weather conditions, especially moisture, was considered an additional factor that increased the risk of significantly deepening the degradation of the site [Paruch, Czernik 2018, pp. 10–13]. It was also deemed necessary to immediately secure the cracks in the masonry of the front facade, in accordance with the principles of masonry restoration in historical buildings [Stawińska, Stawiński 2005].

W kolejnym etapie rejestracji w programie Cyclon Register, po zakończeniu skanowania, połączono dane pomiarowe pochodzące ze skaningu laserowego z danymi z fotogrametrii. Zdjęcia fotogrametryczne dotyczące zewnątrz obiektu zostały również połączone ze skanami, a na ich podstawie powstał model *mesh*. Czas przygotowania chmur punktów do dalszych prac w przypadku kaplicy zamkowej Sieniawskich był dłuższy niż dla przeciętnego obiektu ze względu na dużą liczbę rusztowań podtrzymujących ściany i sklepienie⁴ (ryc. 2).

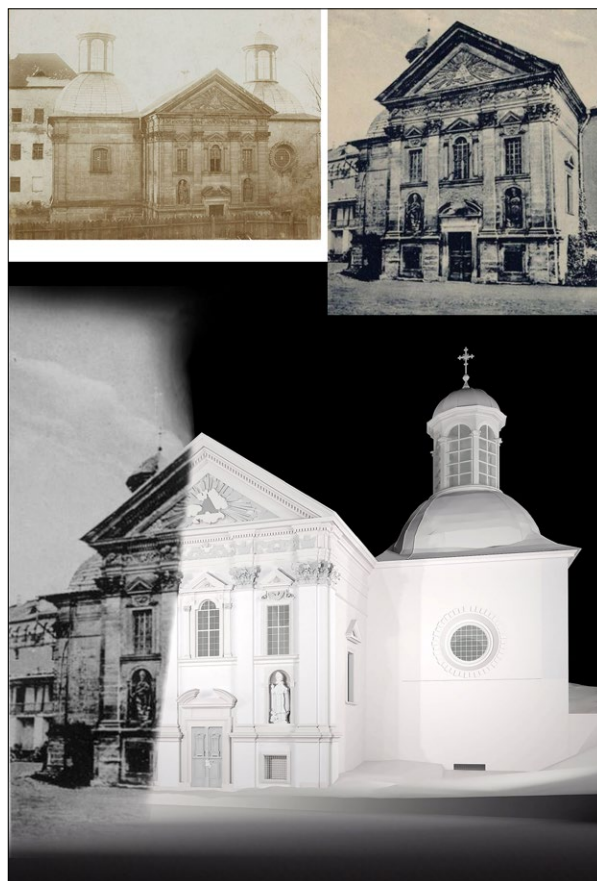
Ryc. 4. Wizualizacje modelu HBIM kaplicy, porównanie modelu cyfrowej rekonstrukcji ze zdjęciami archiwalnym udostępnionym przez Narodowy Instytut Polskiego Dziedzictwa Kulturowego za Granicą „Polonika”, na podstawie których podjęto decyzję o próbie rekonstrukcji stanu zachowania obiektu z tego okresu; autor P. Pikulski

Fig. 4. Visualizations of the HBIM model of the chapel, comparison of the digital reconstruction model with archival photos shared by the “Polonika” National Institute of Polish Cultural Heritage Abroad, on the basis of which it was decided to try to reconstruct the state of preservation of the building from that period; by P. Pikulski

Na podstawie inwentaryzacji i materiałów archiwalnych podjęto próbę rekonstrukcji stanu zachowania obiektu z XIX wieku⁵ (ryc. 4, 5).

On the basis of the survey and archival materials, an attempt was made to reconstruct the building's state of preservation from the nineteenth century⁵ (Fig. 4, 5).

z wplecionymi główkami aniołów umieszczony we fryzie belkowania, ukazując całość oryginalnego wzoru. Takiej samej rekonstrukcji poddano płaskorzeźbę z Okiem Opatrzności, która oryginalnie była zlokalizowana w tympanonie trójkątnego szczytu. Przywrócono oryginalny wygląd gzymsów i kamiennych obramień okiennych. Trójkątny szczyt fasady również poddano rekonstrukcji, w związku z odtworzeniem oryginalnego zadaszania części centralnej kaplicy. Odtworzono też wygląd oryginalnej stolarki okiennej z fasady frontowej części centralnej oraz dwóch kaplic bocznych. W bocznych niszach arkadowych odtworzono oryginalne rzeźby świętych – św. Sebastiana oraz św. Mikołaja⁷ (ryc. 4, 5).

During the reconstruction work, a comparison was made between the current state of the castle chapel as seen on the survey model and the available archival material. Cracks in the facade structure were leveled, and missing cornices were restored. The acanthus ornament in red-tinted stucco with interwoven angel heads placed in the frieze of the entablature was restored, showing all of the original design. The same reconstruction was done to the bas-relief with the Eye of Providence, which was originally located in the tympanum of the triangular gable. The original appearance of the cornices and stone window surrounds was restored. The triangular gable of the facade was also reconstructed, in connection with the restoration of the original canopy of the central part of the chapel. The appearance of the original windows from the front facade of the central section and the two side chapels was likewise restored. In the side arcade niches, the original sculptures of saints—St. Sebastian and St. Nicholas⁷—were restored (Fig. 4, 5).

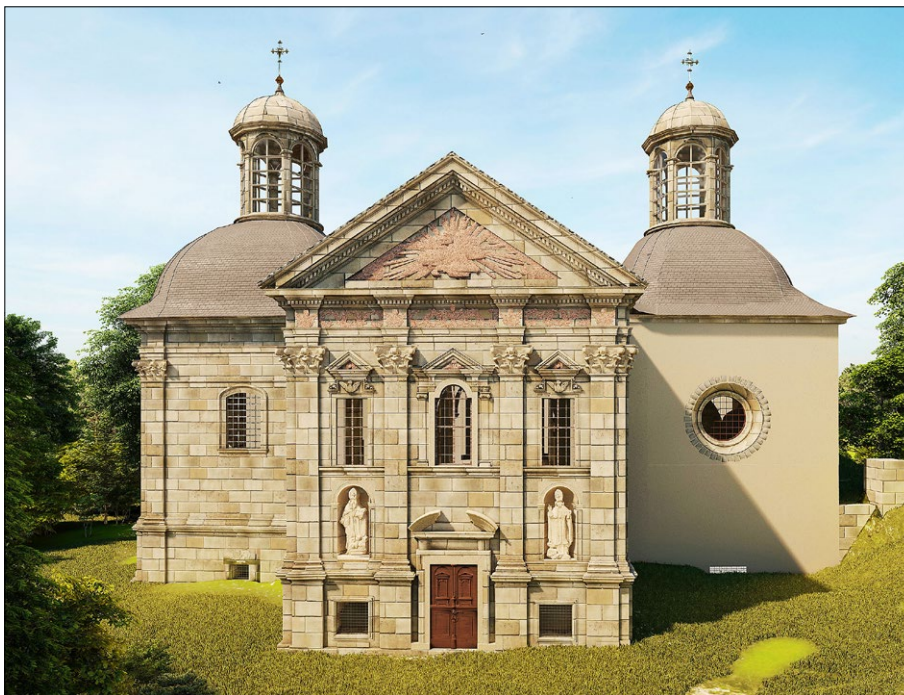
Ryc. 5. Wizualizacje modelu HBIM kaplicy zamkowej w Brzeżanach; autorzy: zespół BIM Monuments
 Fig. 5. Visualizations of the HBIM model of the castle chapel in Brzeżany; by BIM Monuments
