# DOM I OGRÓD W KRAJOBRAZIE HRUBIESZOWA

Dokumentacja inwentaryzacyjna architektoniczno-krajobrazowa  
zabytkowych domów i ogrodów w Hrubieszowie  
wykonana w ramach praktyk studenckich i pleneru malarskiego  
na Wydziale Architektury Politechniki Krakowskiej  
w 2022 roku

**DOKUMENTACJA INWENTARYZACYJNA  
ARCHITEKTONICZNO-KRAJOBRAZOWA  
ZABYTKOWYCH DOMÓW I OGRODÓW W HRUBIESZOWIE**

**wykonana w ramach praktyk studenckich i pleneru malarskiego  
na Wydziale Architektury Politechniki Krakowskiej**

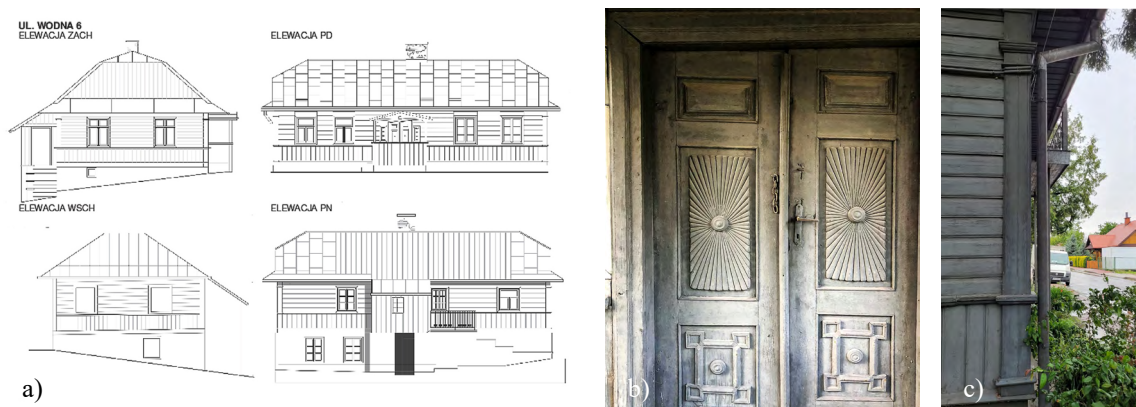
Il. 4a–c) Rysunki inwentaryzacyjne elewacji i dokumentacja fotograficzna detali architektonicznych domu przy ul. Wodnej z wykorzystaniem klasycznych metod. Oprac. W. Bałazy, J. Jedynak, A. Zuba, K. Pietrzkie-wicz, 2022.

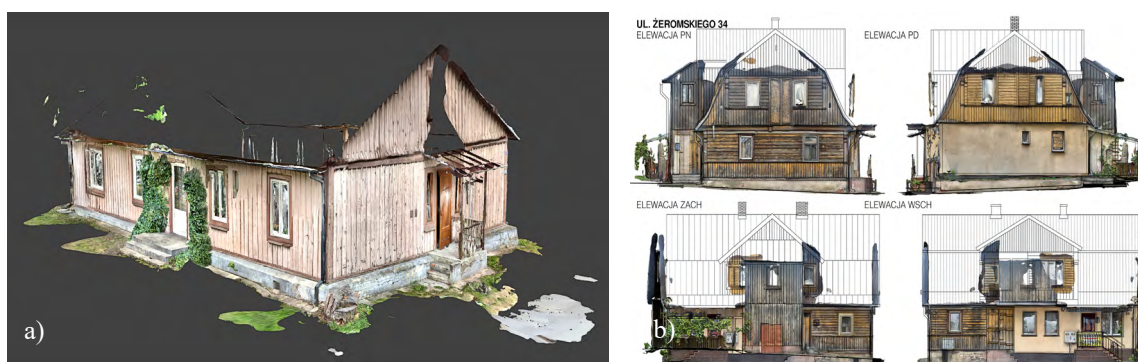
Il. 5a–c) Wykorzystanie metody skanowania 3D z użyciem czujnika LIDAR do prac inwentaryzacyjnych w domu przy ul. Wodnej. Fot. I. Sykta, 2022.

terenowych. Nowoczesnym rozwiązaniem zastosowanym podczas praktyk w Hrubieszowie było wykorzystanie najnowszych technologii, tj. metody skaningu 3D za pomocą czujnika LIDAR. Pozwoliło to na rozwinięcie umiejętności studentów w zakresie nowych metod inwentaryzacji obiektów architektury. Dzięki zastosowaniu technologii dostępnej w poręcznym urządzeniu mobilnym można było zapisać całe modele architektoniczne domów i ich szczegóły, rejestrując niejako przy okazji wszelkie niedoskonałości i ubytki wynikające z upływu czasu, których odwzorowanie na rysunkach inwentaryzacyjnych jest trudne, jeśli nie niemożliwe.

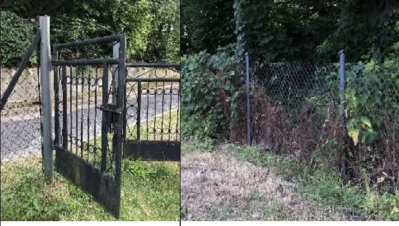
ZAGOSPODAROWANIE DZIAŁKI		
<b>OGRODZENIE</b>		
<b>materiały</b> (słupki, przęsła, podwaliny, murki, inne)	ogrodzenie – słupki metalowe, siatka metalowa / furtka i brama z rur i prętów stalowych malowanych

<b>wysokość</b> (wysokie ponad 1,5 m, średnie od 1 do 1,5 m, niskie do 1 m)	wysokie	
<b>furtka / brama</b> (jedno/dwuskrzydłowa, przesuwana, inne, brak)	furtka jednoskrzydłowa, brama dwuskrzydłowa	
<b>stan techniczny</b> (dobry / średni / zły)	dobry	
<b>inne uwagi</b>	wjazd i wejście na teren z działki nr 118/1; ogrodzenie od północy i zachodu malowane w kolorze szarym, od wschodu – zielonym; fragmenty ogrodzenia porośnięte są pnączami	
<b>NAWIERZCHNIE</b>		
<b>podjazd</b> (wymiany, powierzchnia, materiały)	brak

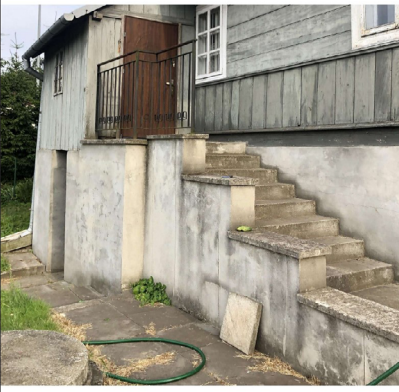
<b>dojścia, ścieżki</b> (wymiany, powierzchnia, materiały)	dojście do ganku w części frontowej i dojście do wejścia w części tylnej – szer. 0,7 m, płyty betonowe (50x50 cm) obejścia przy bocznych elewacjach – szer. 0,5 m, płyty betonowe (50x50 cm)

<b>tarasy, podesty, inne</b> (wymiany, powierzchnia, materiały)	podest drewniany na ganku – 1,7x2,5 m	
<b>schody terenowe</b> (wymiany, powierzchnia, materiały)	– na ganku od frontu budynku – schody betonowe wylewane 2 stopnie + 3 stopień na podeście ganku – z tyłu budynku schody betonowe wylewane prowadzące do wejścia na wyższym poziomie – 8 stopni, przy schodach mur policzkowy betonowy, tynkowany z zewnątrz, ukształtowany uskokowo, nakryty betonowymi płytami od góry, na wysokości podestu przed wejściem balustrada z prętów metalowych	
<b>stan techniczny</b> (dobry / średni / zły)	dobry	
<b>inne uwagi</b>	nawierzchnie utwardzone z płyt betonowych występują wyłącznie w obejściu wokół domu, są ułożone niestarannie, poprzerastane roślinnością	
<b>ZABUDOWA GOSPODARCZA</b>		
<b>funkcja</b>	budynek gospodarczy

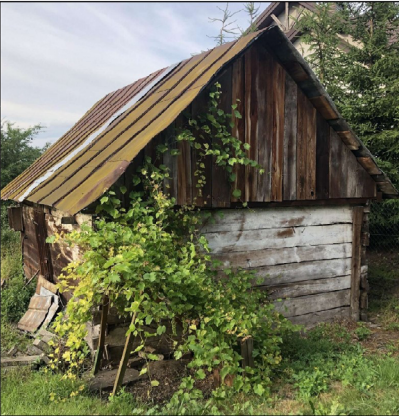
<b>forma</b> (ściany, dach, okna, drzwi, inne)	budynek drewniany o konstrukcji z bali, nakryty dachem dwuspadowym krytym blachą, drzwi drewniane, bez okien, od strony szczytowej do budynku przylega podpora na pnącza

<b>materiały</b>	bale i deski drewniane surowe, na elewacji szczytowej od strony południowej bale bielone, blacha stalowa	
<b>stan techniczny</b> (dobry / średni / zły)	zły	
<b>inne uwagi</b>	Na działce dawniej funkcjonowało duże gospodarstwo rolne, w tej części znajdowały się stodoła, obora i stajnia zgrupowane wokół gospodarczego podwórka; zachowany budynek gospodarczy to dawna stajnia, obecnie składzik, budynek w złym stanie, ale wart zachowania ze względu na oryginalną, tradycyjną konstrukcję drewnianą, pokrycie z blachy w złym stanie, zardzewiałe, do wymiany. Obok pod drzewami owocowymi znajdują się zardzewiałe pozostałości urządzeń rolniczych, zaleca się zachowanie i wyeksponowanie jako relikty przeszłości działki.

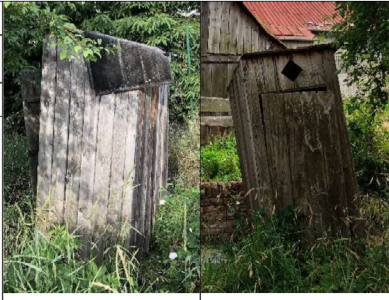
MAŁA ARCHITEKTURA		
<b>funkcja</b>	toaleta wolnostojąca

<b>forma</b> <small>(ściany, dach, okna, drzwi, inne)</small>	wychodek o tradycyjnej formie – ściany i drzwi drewniane z desek, dach pulpitowy	
<b>materiały</b>	drewniane deski, pokrycie papowe dachu	
<b>stan techniczny</b> <small>(dobry / średni / zły)</small>	zły	
<b>inne uwagi</b>	obiekt w złym stanie, przechylony, częściowo pozbawiony pokrycia dachowego, do usunięcia	
<b>funkcja</b>	podpora na pnącza

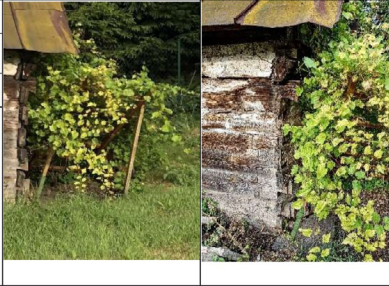
<b>forma</b> <small>(ściany, dach, okna, drzwi, inne)</small>	drewniana	
<b>materiały</b>	krawędziaki i listwy z surowego drewna	
<b>stan techniczny</b> <small>(dobry / średni / zły)</small>	średni	
<b>inne uwagi</b>	podpora porośnięta winoroślą, przechylona w złym stanie, wymaga wymiany	
INFRASTRUKTURA TECHNICZNA		
skrzynki / szafki instalacyjne	Skrzynka instalacyjna

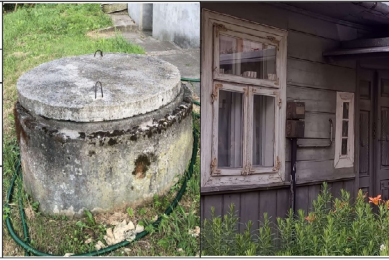
słupy	brak	
studzienki / klapy / włazy / pokrywy	studzienka wodociągowa

studnia / szambo / zbiorniki podziemne / inne	studnia z kręgów betonowych, nakryta betonową pokrywą	
<b>inne uwagi</b>	Dawniej studnia miała drewnianą i zadaszoną nadbudowę z wałem, korbą i wiadrem do nabierania wody. Woda w studni ma żelazisty posmak. Nie była użytkowana do celów pitnych.

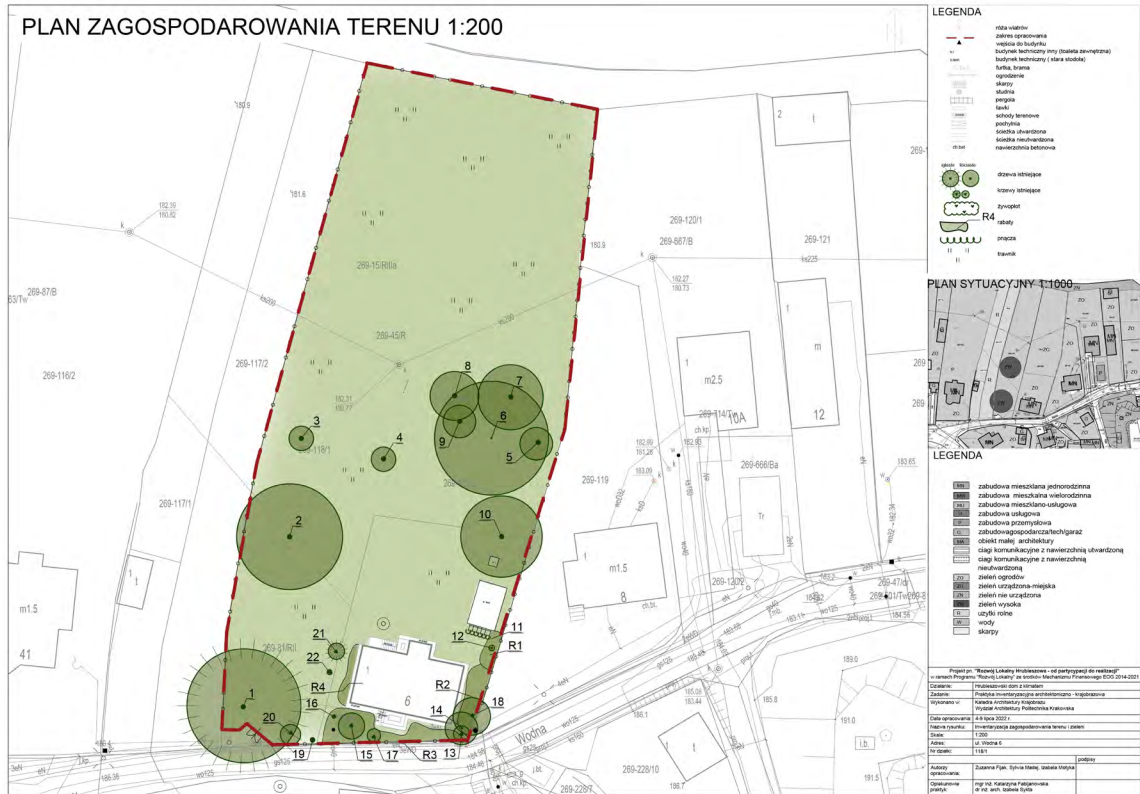
Il. 11. Plan zagospodarowania terenu działki siedliskowej domu przy ul. Wodnej. Źródło: *Praktyki inwentaryzacyjne architektoniczno-krajobrazowe studentów architektury krajobrazu Wydziału Architektury Politechniki Krakowskiej w Hrubieszowie, 2022*. Oprac. Z. Fijak, S. Madej, I. Motyka, 2022.

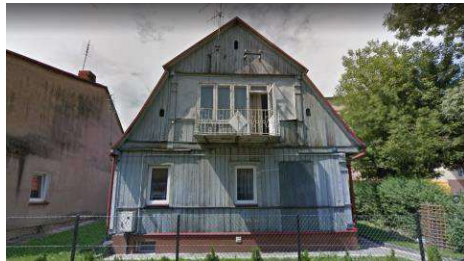
USYTUWANIE WZGLĘDEM ULICY	
<b>UWAGI</b>	<p>Budynek usytuowany jest elewacją szczytową (wschodnią) w stronę ulicy.</p> <div style="text-align: right;">

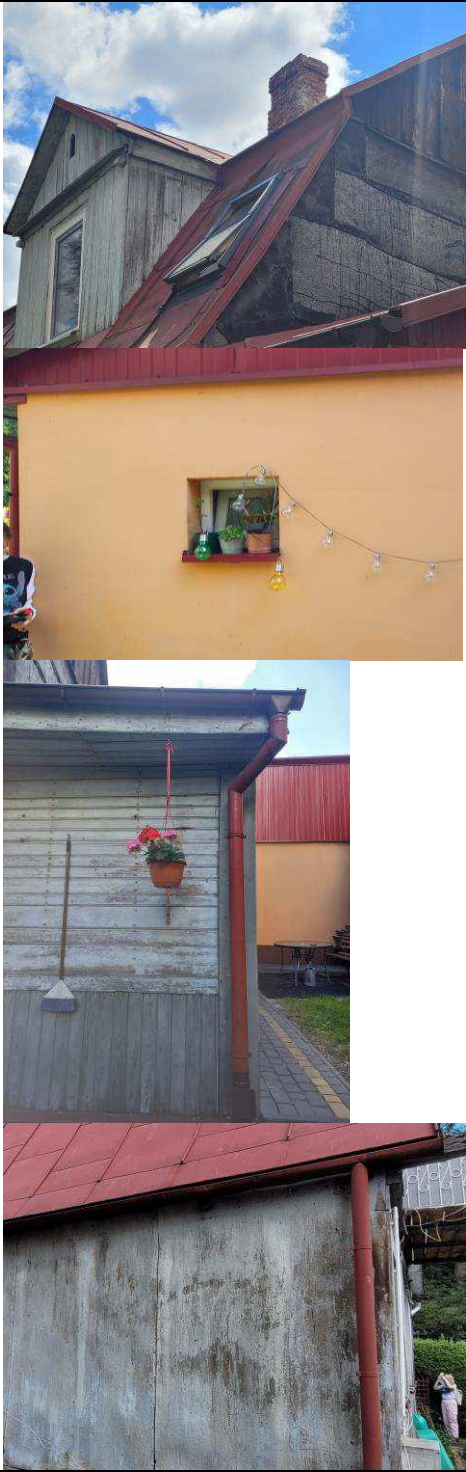
ELEWACJA		
<b>materiał</b>	Elewacja Wschodnia (pionowe) i północna (poziome) pokryte są oryginalnym deskowaniem drewnianym w kolorze błękitnym.

Elewacja południowa pokryta sztucznym materiałem w kolorze szarym. Elewacja zachodnia- tylna- ocieplona i otynkowana w kolorze żółtym	
<b>stan techniczny</b>	Elewacja zaniedbana, niszcząca, wymagająca konserwacji/renowacji.	
<b>UWAGI</b>	Stan elewacji nie jest dobry. Elementów oryginalnych jest mało i są one zaniedbane.	
DACH		
<b>typ</b>	Mansardowy

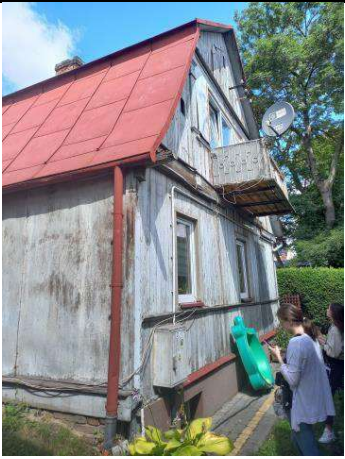
<b>UWAGI</b>	Dach pokryty czerwoną blachą

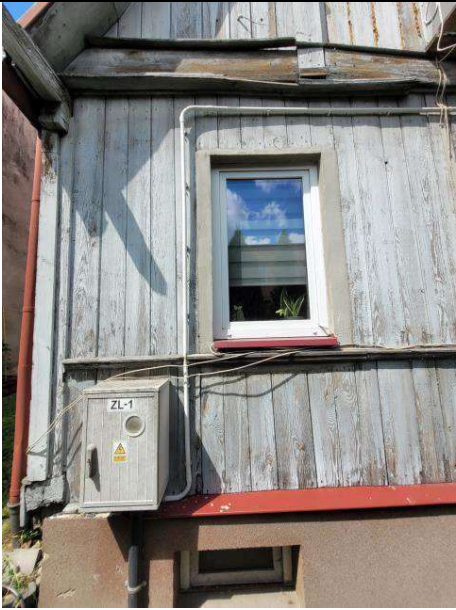
<b>STOLARKA</b>		
<b>Stan techniczny</b>	Stolarka okienna-drzwiowa wymieniona, w dobrym stanie technicznym

<b>UWAGI</b>	Stan techniczny stolarki okiennej-drzwiowej jest dobry. Pod względem estetycznym wymiana okien i drzwi była złym posunięciem z marnym efektem wizualnym. Charakter domu zdecydowanie ucierpiało na wymianie stolarki.	
<b>DETAL</b>		
<b>UWAGI</b>	Zachowany detal jednego narożnego pilastra drewnianego.

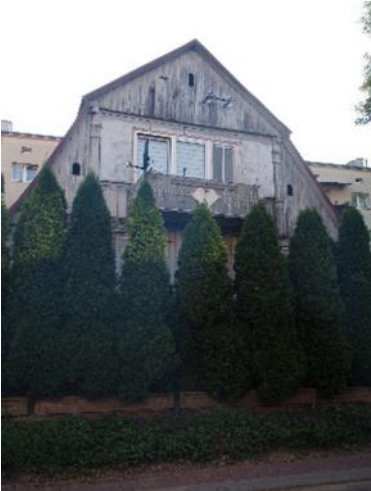
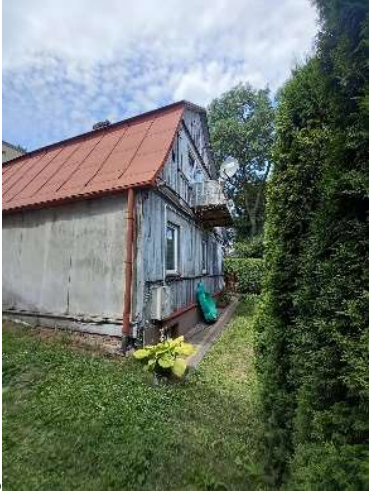
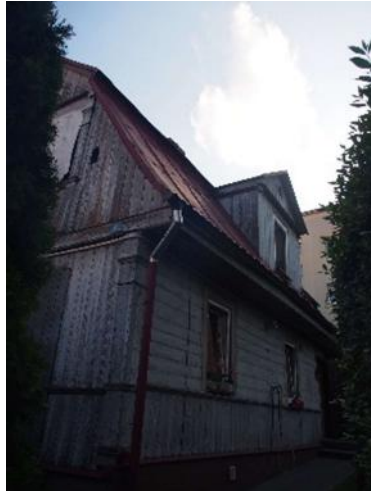
### ZDJĘCIA POGLĄDOWE OBIEKTU

WIDOK ELEWACJI FRONTOWEJ DOMU wraz z przedogródkiem	WIDOK ELEWACJI TYLNEJ DOMU wraz z ogrodem	WIDOK/I ELEWACJI BOCZNYCH DOMU wraz z ogrodem

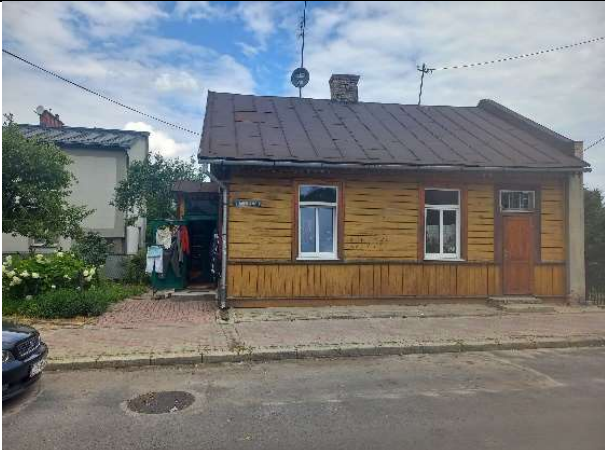
USYTUWANIE WZGLĘDEM ULICY	
<p><b>UWAGI</b></p>	<p>Budynek jest usytuowany kalenicowo (elewacją południową) do ulicy Czerwonego Krzyża.</p> <div style="text-align: right;">

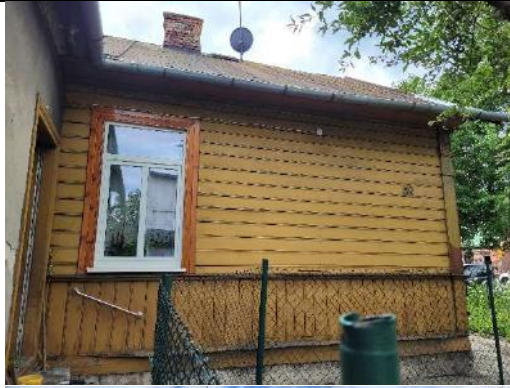
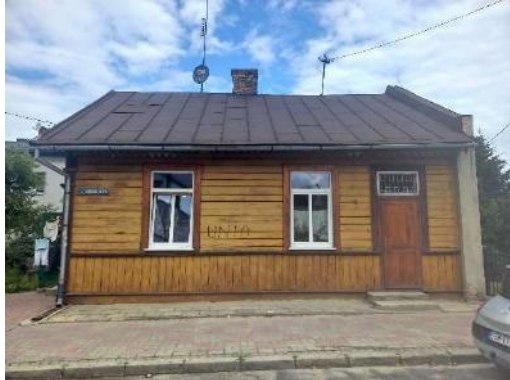
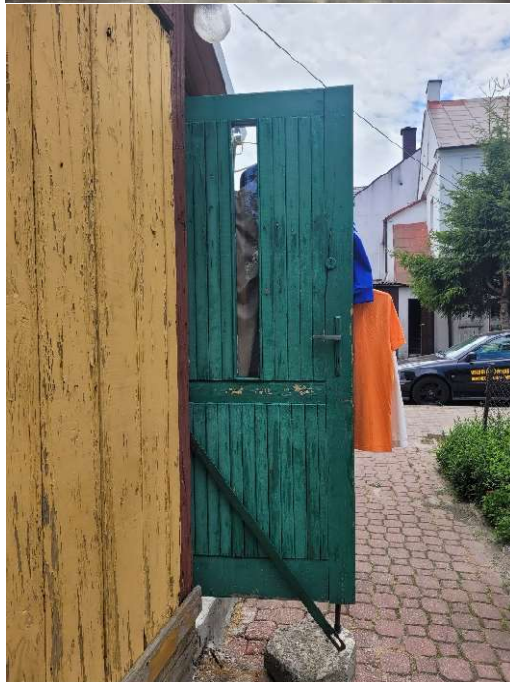
ELEWACJA	
<b>materiał</b>	<p>Deskowanie (pionowe oraz poziome) na elewacjach są pomalowane żółtą oraz brązową farbą. Drzwi wejściowe na ganku oraz okno nad nim są wykonane z drewna pomalowane na zielono. Komin jest ceglany. Dach wykończono blachą stalową. Rynny wykonano ze stali. Nowe okna wykonano z PCV.</p>
<b>stan techniczny</b>	<p>Farba na drewnie jest częściowo zniszczona. Komin jest wybrudzony oraz pokryty częściowo zaprawą. Pokrycie dachowe jest w dobrym stanie. Obramowania okienne na północnej oraz południowej elewacji są odnowione.</p>
<b>UWAGI</b>	<p>Deski posiadają wycięcia przy krawędziach. Na elewacji północnej przytwierdzono metalową poręcz.</p>

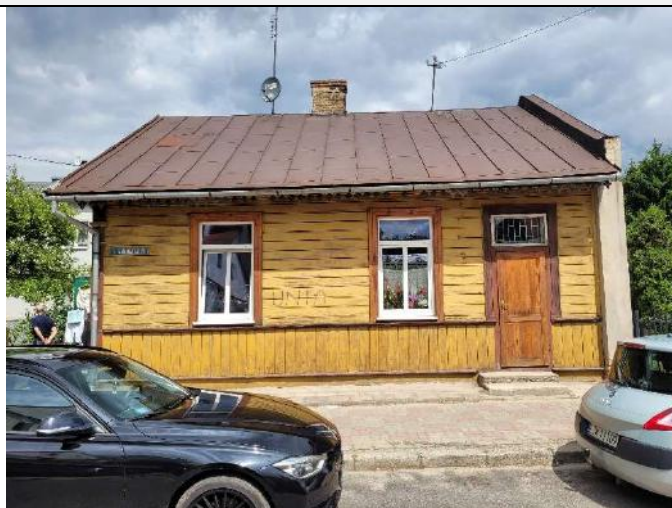
**typ** Dach dwuspadowy

Pokryty jest blachą

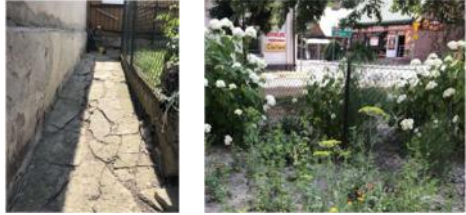
OGRODZENIE		
<b>materiały</b> <small>(słupki, przęsla, podwaliny, murki, inne)</small>	przęsła ogrodzenia – słupki metalowe, siatka metalowa, malowane w kolorze ciemnozielonym, na fragmentach ogrodzenia podwalina betonowa

<b>wysokość</b> <small>(wysokie ponad 1,5 m, średnie od 1 do 1,5 m, niskie do 1 m)</small>	wysokie	
<b>furtka / brama</b> <small>(jedno/dwuskrzydłowa, przesuwana, inne, brak)</small>	furtka jednoskrzydłowa, brama dwuskrzydłowa	
<b>stan techniczny</b> <small>(dobry / średni / zły)</small>	dobry	
<b>inne uwagi</b>	ogrodzenie od strony frontowej działki jest fragmentaryczne, częściowo uszkodzone; od zachodniej strony przechodzi w ciągłe o wyższej wysokości; we wschodniej i zachodniej granicy działki – duże fragmenty z przylegającymi ścianami szczytowymi sąsiadujących budynków	
NAWIERZCHNIE		
<b>podjazd</b> <small>(wymiary, powierzchnia, materiały)</small>	brak

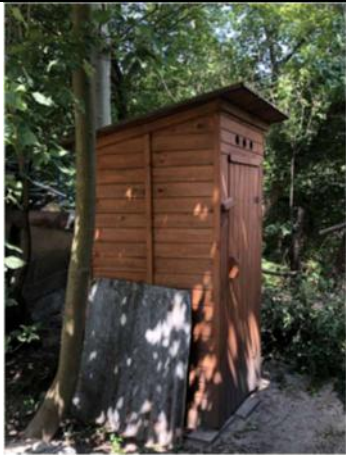
MAŁA ARCHITEKTURA		
<b>funkcja</b>	toalety wolnostojące – 2 szt.

<b>forma</b> <small>(ściany, dach, okna, drzwi, inne)</small>	wychodek o tradycyjnej formie – ściany i drzwi drewniane z desek, dach pulpitowy	
<b>materiały</b>	drewniane deski	
<b>stan techniczny</b> <small>(dobry / średni / zły)</small>	1 – dobry; 2 – zły	
<b>inne uwagi</b>	stara toaleta jest w złym stanie, zniszczona, przeznaczona do usunięcia, obok niej postawiono nową

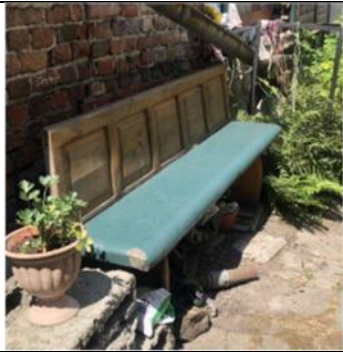
<b>funkcja</b>	ławka

<b>forma</b> <small>(ściany, dach, okna, drzwi, inne)</small>	ławka z oparciem, proste drewniane oparcie z kasetonowymi podziałkami w kolorze naturalnym drewna, siedzisko 5-osobowe, obite tkaniną w kolorze zielonym	
<b>materiały</b>	drewno, tkanina obiciowa	
<b>stan techniczny</b> <small>(dobry / średni / zły)</small>	średni	
<b>inne uwagi</b>	długa ławka o oryginalnej formie z kasetonowymi podziałkami oparcia, warta zachowania, wymaga remontu	
<b>funkcja</b>	trzepak do dywanów

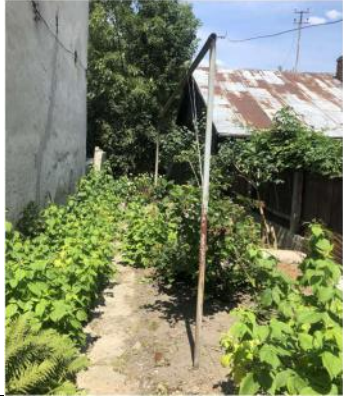
<b>forma</b> <small>(ściany, dach, okna, drzwi, inne)</small>	rama z rur stalowych, wys. ok. 2,5 m,	
<b>materiały</b>	rury stalowe, malowane	
<b>stan techniczny</b> <small>(dobry / średni / zły)</small>	zły	
<b>inne uwagi</b>	konstrukcja przerdzewiała, do trzepaka zamocowane linki na pranie, pociągnięte od barierki stropodachu nad składzikiem	
<b>funkcja</b>	donice

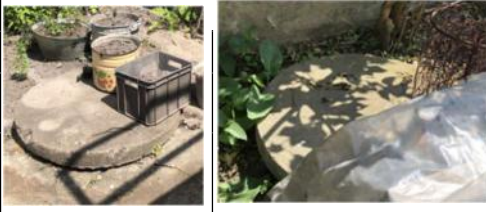
<b>materiały</b>	tworzywa sztuczne, stal ocynkowana, garnki emaliowane	
<b>stan techniczny</b> <small>(dobry / średni / zły)</small>	średni	
<b>inne uwagi</b>	wypełnione ziemią, przeznaczone na uprawy w pojemnikach	
<b>INFRASTRUKTURA TECHNICZNA</b>		
skrzynki / szafki instalacyjne	brak

słupy	brak	
studzienki / klapy / włazy / pokrywy	studzienka wodociągowa	
studnia / szambo / zbiorniki podziemne / inne	studnia nakryta betonową pokrywą	
<b>inne uwagi</b>	brak

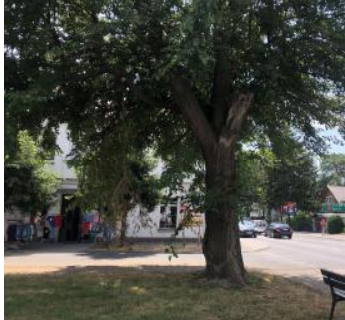
rodzaj roślinności	gatunki	
<b>drzewa</b> liściaste / iglaste	morwa biała ( <i>Morus alba</i> ) – wymiary zbliżone do pomnikowych

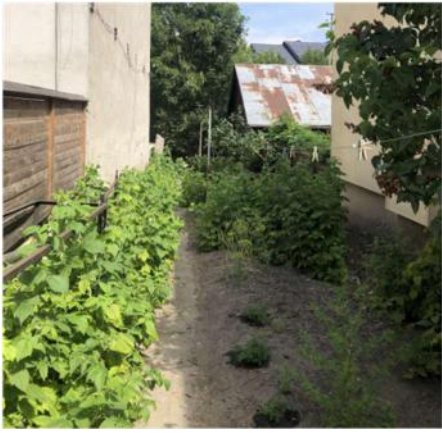
rodzaj roślinności	gatunki	
<b>drzewa</b> liściaste/iglaste	jesion wyniosły ( <i>Fraxinus excelsior</i> ), klon jesionolistny ( <i>Acer negundo</i> ), klon polny ( <i>Acer campestre</i> )

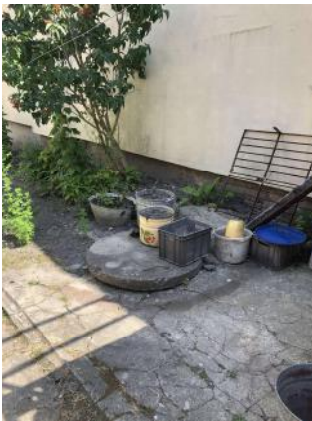
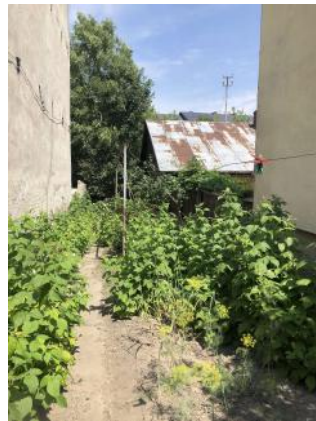
NAWIERZCHNIE

<b>dojścia, ścieżki</b> <small>(wymiary, powierzchnia, materiały)</small>	płyty betonowe 100 x 50 cm, połamane; nawierzchnia betonowa wylewana, popękana, z licznymi ubytkami

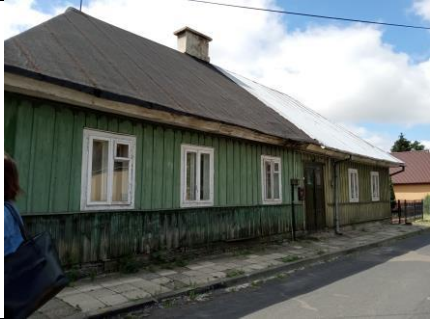
KRÓTKI OPIS - uwagi				
Dom przy ul. Górnej 5 jest własnością prywatną. Inwentaryzacja obiektu obejmowała rozrys elewacji frontowej- północnej oraz elewacji zachodniej. Stan budynku można określić jako zaniedbany, widoczne są oznaki oddziaływania czynników zewnętrznych (temperatura, opady, nasłonecznienie) na dom. Dom nieodnawiany, nieocieplony od strony zewnętrznej. Charakter oryginalnej elewacji drewnianej zachowany. Zachowane są także elementy stolarki okiennej i drzwiowej.				
WYKONANO W KATEDRZE A1 HISTORII ARCHITEKTURY I KONSERWACJI ZABYTKÓW NA WYDZIALE ARCHITEKTURY POLITECHNIKI KRAKOWSKIEJ W LIPCU 2022 ROKU POD KIERUNKIEM dr hab. inż. arch. Jolanta Sroczyńska, prof. PK, mgr inż. Dominika Strzałka-Rogal

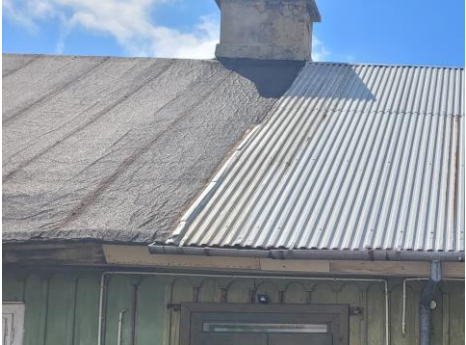
<p><b>UWAGI</b></p>	<p>Możliwe, że dach był częściowo remontowany.</p>

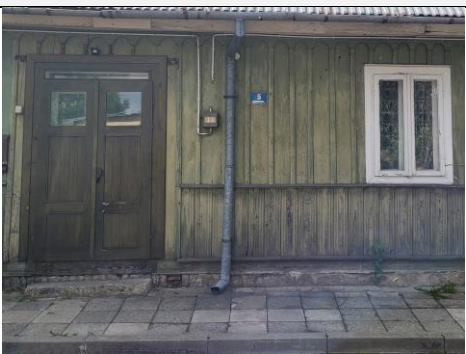
<b>STOLARKA</b>		
<p><b>Stan techniczny</b></p>	<p>Elementy stolarki okiennej są oryginalne, drewniane pokryte białą farbą. Stolarka drzwiowa- oryginalna, drewniana, możliwe, że przemalowane.</p>

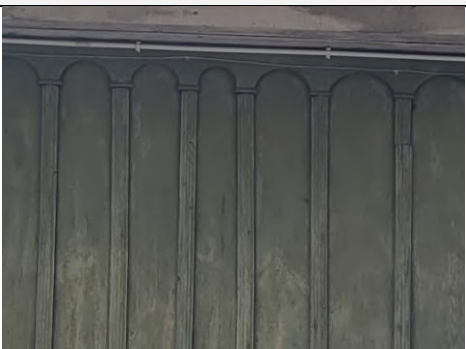
<p><b>UWAGI</b></p>	<p>Stolarka okienno-drzwiowa zachowana w oryginalnym stanie.</p>	
<b>DETAL</b>		
<p><b>UWAGI</b></p>	<p>Pionowe deskowanie elewacji zakończone ozdobną listwą tworzącą wzór arkadowy pod okapem.</p>

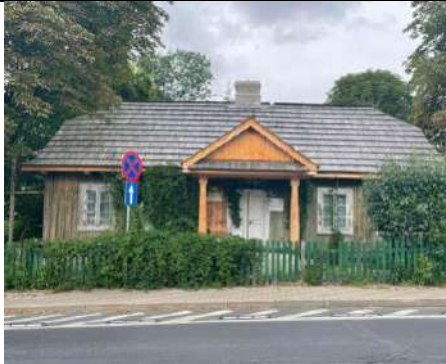
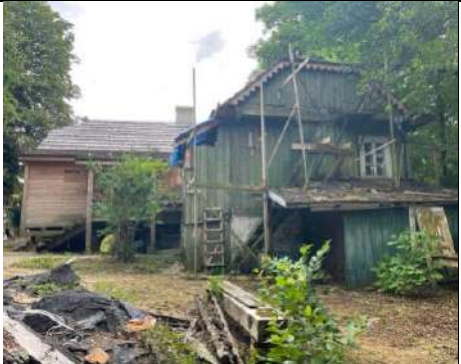
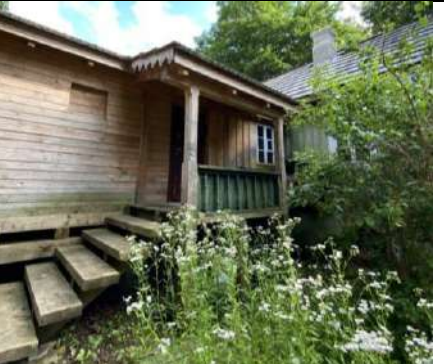
WIDOK ELEWACJI FRONTOWEJ DOMU wraz z przedogrodkiem	WIDOK ELEWACJI TYLNEJ DOMU wraz z ogrodem	WIDOK/I ELEWACJI BOCZNEJ DOMU wraz z ogrodem

Usytuowany przy ulicy i poprzedzony przedogrodem drewniany dom rodzinny Zińów uzyskał formę dworku z osiowo umieszczonym gankiem wspartym na dwóch słupach. Naczółkowy dach był kryty gontem, pod koniec lat 50. XX w. zniszczony gont zastąpiono papą. Elewacje oszalowane były deskami pionowymi z ozdobnym zwieńczeniem, łączonymi wąskimi listwami, naroża ujęte deskami z ozdobnymi listewkami. Ściany wewnętrzne docieplone, oprócz maty trzcinowej kilkoma warstwami różnych płyt.

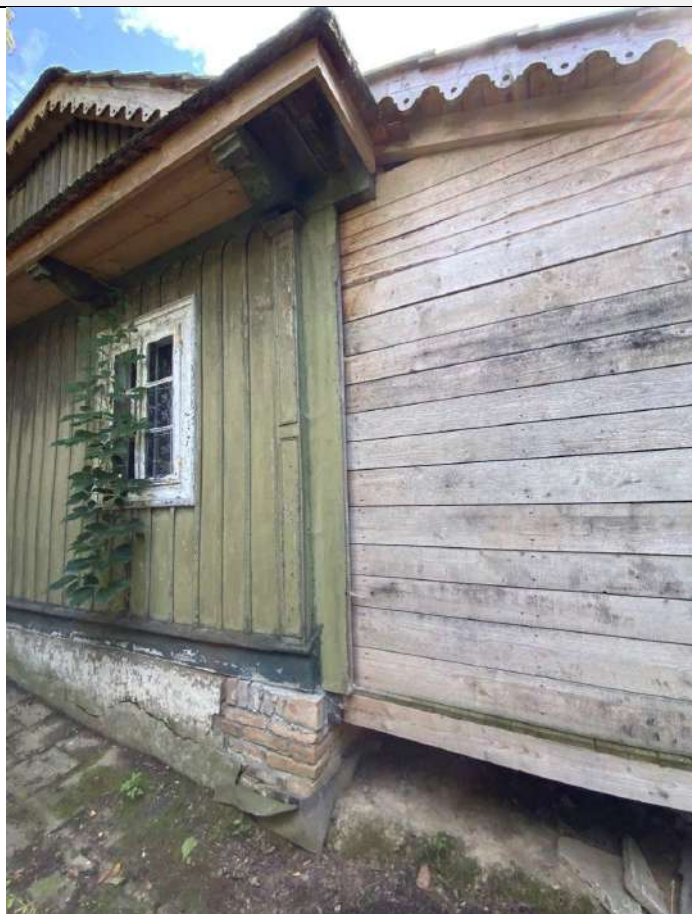
ELEWACJA	
<b>materiał</b>	Elewacje oszalowane deskami pionowymi z ozdobnym zwieńczeniem, łączonymi wąskimi listwami. Naroża ujęte deskami z ozdobnymi listwkami.
<b>stan techniczny</b>	Oryginalny drewniany szalunek zachowany w stanie dobrym lub średnim.
<b>UWAGI</b>	<p>Na na osi elewacji frontowej znajduje się ganek wsparty na dwóch drewnianych słupach.</p>

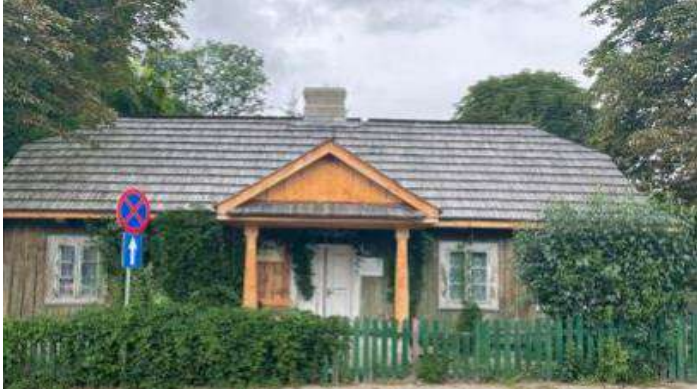
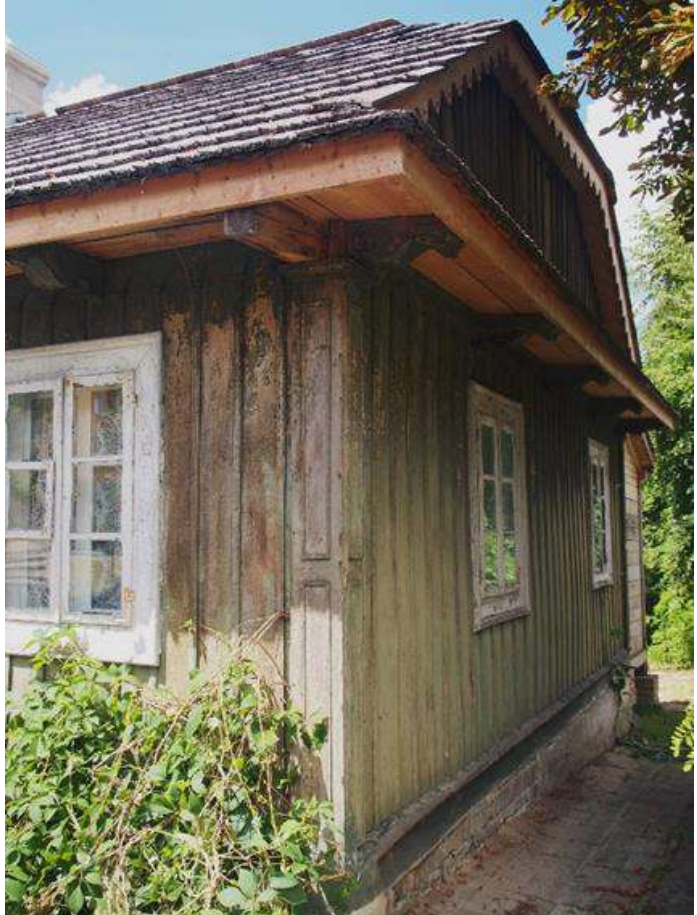
<b>DACH</b>		
<b>typ</b>	Dach naczółkowy

<b>UWAGI</b>	<p>Pierwotnie pokryty gontem, z szerokim okapem podpartym ozdobnie profilowanymi "rysiami" stanowiącymi przedłużenie belek stropowych. Pod koniec lat 50. XX w. gont zastąpiono papą, a zniszczone rysie zostały wymienione na proste belki. Podczas remontu i wymiany pokrycia dachowego w latach 2019-2020 została wymieniona również charakterystycznej dla Hrubieszowa dekoracji laubzegowa w szczycie.</p>

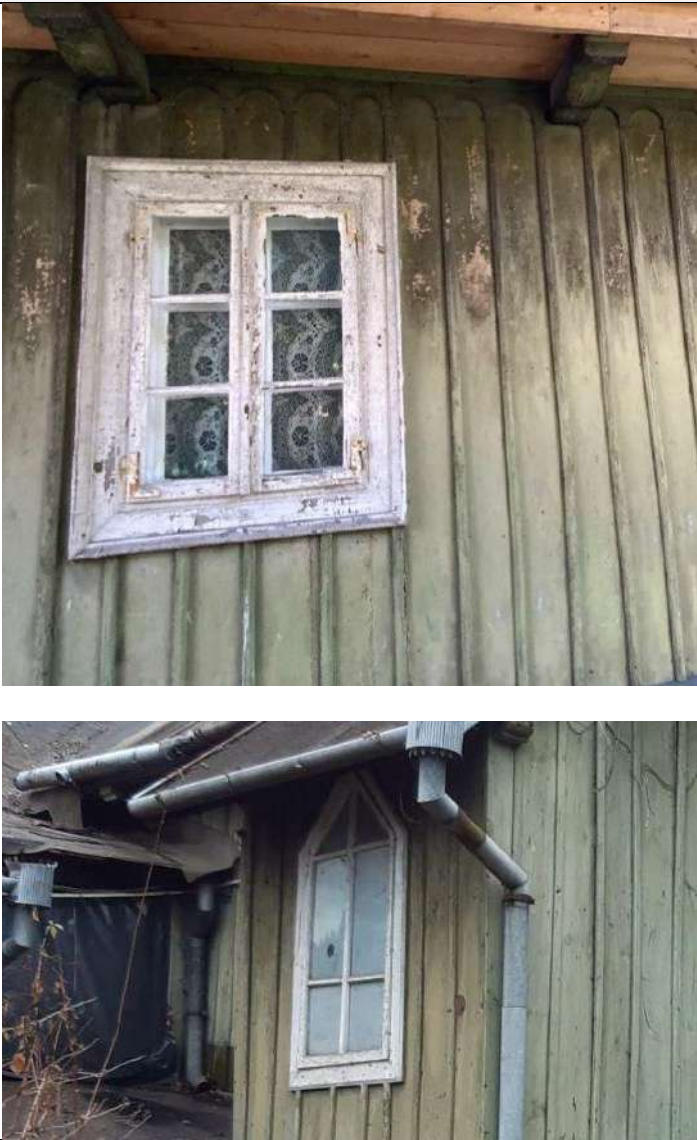
STOLARKA OKIENNA	
<b>Stan techniczny</b>	Historyczna stolarka okienna oraz drzwiowa w średnim stanie technicznym wymaga renowacji.
<b>UWAGI</b>	<p>Drewniana, zabytkowa stolarka skrzynkowa o podziale trójpolowym pokryta jest łuszczącą się białą farbą. W dobudowanej części znajduje się jedno okno zakończone trójkątnie od góry.</p>

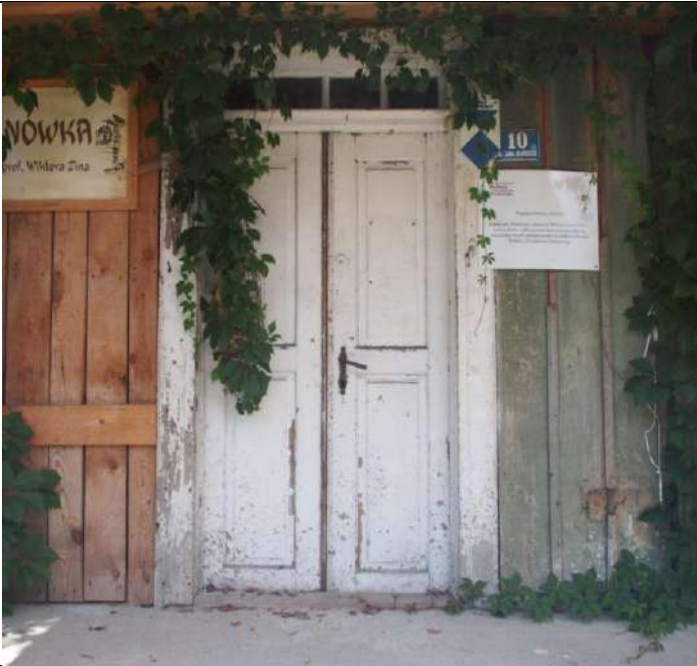
STOLARKA	
<b>Stan techniczny</b>	Historyczna stolarka drzwiowa w średnim stanie technicznym wymaga renowacji.
<b>UWAGI</b>	<p>Zabytkowe, podwójne drzwi z dwoma symetrycznymi płycinami na obu skrzydłach wymagają oczyszczenia i pomalowania. Zwracają uwagę oryginalne okucia.</p>

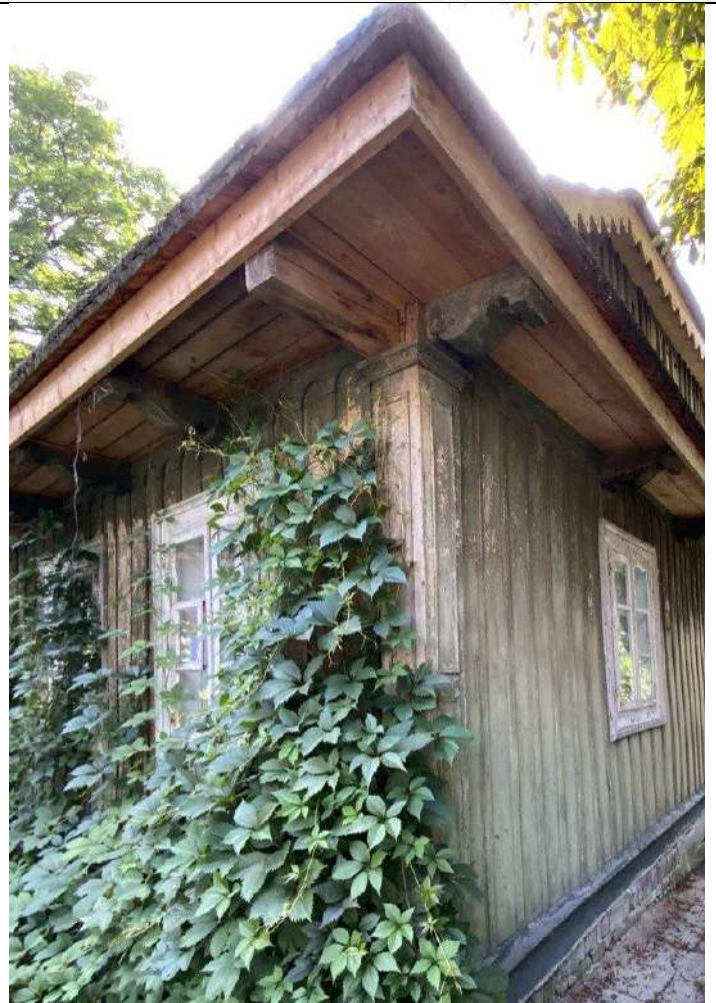
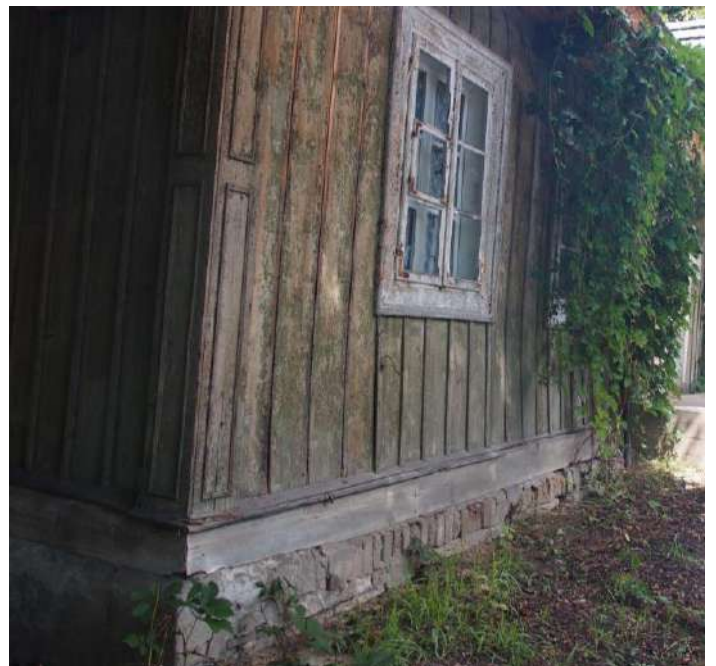
DETAL

Naroża ujęte deskami z ozdobnymi listewkami.  
Pionowe szalowanie elewacji charakteryzuje się wieńczącym od góry motywem arkadowym.  
Kolorystyka oraz podmurówki z cegły - od góry tzw. rolka, wyżej drewniana belka podwalinowa.

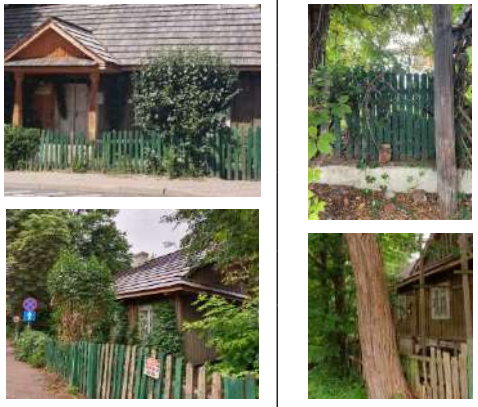
<b>materiały</b> (słupki, przęśła, podwaliny, murki, inne)	drewniane słupki, rygle i sztachety malowane na zielono, sztachety od góry przycięte do trójkąta / betonowa podwalina

<b>wysokość</b> (wysokie ponad 1,5 m, średnie od 1 do 1,5 m, niskie do 1 m)	niskie od ulicy / średnie w bocznych granicach działki – wys. od 1–1,5 m wraz z podwaliną	
<b>furtka / brama</b> (jedno/dwuskrzydłowa, przesuwana, inne, brak)	furtka jednoskrzydłowa / brama dwuskrzydłowa od strony ulicy furtka i brama zintegrowane z płotem, konstrukcja drewniana sztachetowa, malowana na zielono	
<b>stan techniczny</b> (dobry / średni / zły)	zły	
<b>inne uwagi</b>	<ul style="list-style-type: none"> <li>zły stan techniczny ogrodzenia – płot przechylony, ubytki desek, odpadająca farba, zniszczone, popękane podwaliny</li> <li>wrastające w ogrodzenie drzewa, krzewy i przerastające pnącza</li> </ul>

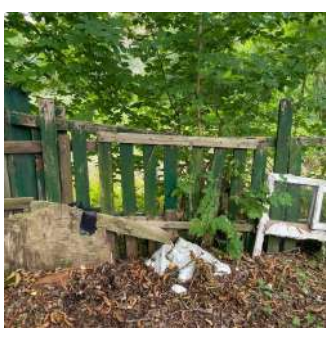
<b>materiały</b> (słupki, przęśła, podwaliny, murki, inne)	drewniane słupki, rygle i sztachety malowane na zielono / brak podwaliny

<b>wysokość</b> (wysokie, średnie, niskie)	zróżnicowana wysokość – od 60 cm wzwyż	
<b>furtka / brama</b> (jedno/dwuskrzydłowa, przesuwana, inne, brak)	brak	
<b>stan techniczny</b> (dobry / średni / zły)	zły	
<b>inne uwagi</b>	<ul style="list-style-type: none"> <li>płot przechylony, ubytki desek, odpadająca farba, zniszczone, popękane podwaliny</li> <li>wrastające w ogrodzenie drzewa, krzewy i przerastające pnącza</li> </ul>

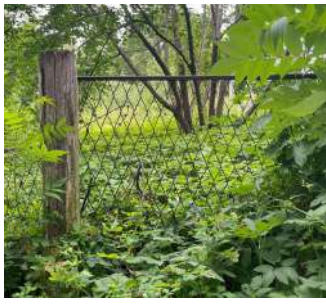
#### OGRODZENIE 3 – ogrodzenie przęsłowe

<b>materiały</b> (słupki, przęśła, podwaliny, murki, inne)	słupki drewniane / przęśła z ram z profili stalowych z wypełnieniem z siatki stalowej z prętów

<b>wysokość</b> (wysokie, średnie, niskie)	wysokie – 1,70 m	
<b>furtka / brama</b> (jedno/dwuskrzydłowa, przesuwana, inne, brak)	brak	
<b>stan techniczny</b> (dobry / średni / zły)	zły	
<b>inne uwagi</b>	zniszczone, popękane słupki, siatka przerdzewiała, poprzerywana, przerastająca roślinność

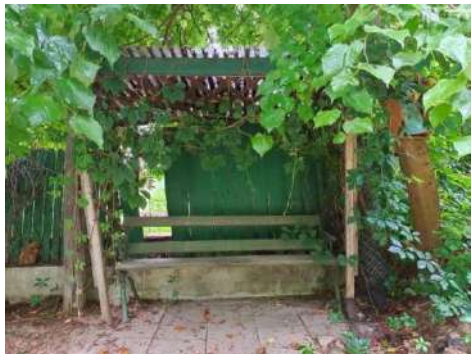
MAŁA ARCHITEKTURA			
<b>funkcja</b>	1. wypoczynkowa; 2. brama; 3. ozdobna

<b>forma</b> (ściany, dach, okna, drzwi, inne)	1. ławka z zadaszeniem; 2. pozostałości dawnej bramy; 3. rzeźba		
<b>materiały</b>	1. drewno, stal, płyta falista z PCV; 2. drewno; 3. kamień		
<b>stan techniczny</b> (dobry / średni / zły)	1. 2. 3. zły		
<b>inne uwagi</b>	1. ławka z oparciem, konstrukcja stalowa, malowana na zielono, siedzisko i oparcie z desek, malowanych na zielono; zadaszenie w postaci drewnianej konstrukcji z pulpitowym dachem krytym falistą płytą z półprzezroczystego PCV, w linii ogrodzenia parkan z desek malowanych na zielono, obiekt w złym stanie, nieestetyczny, konstrukcja niestabilna, zniszczona, porośnięta pnączem; 2. brama, dawniej wbudowana w pierzeję podwórka i zabudowy gospodarczej, drewniana konstrukcja ramy z niewielkim zadaszeniem, dwuskrzydłowe drzwi zbite z desek malowane na zielono, brak jednego skrzydła, obiekt zniszczony, drewno wypróchniałe; 3. rzeźba kamienna w postaci posągu kobiecego, bardzo zniszczona, pozbawiona głowy, oparta o leszczynę

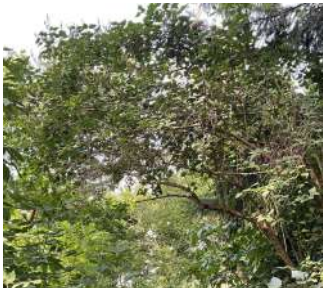
<b>charakter: użytkowy</b>				
<b>rodzaj roślinności</b>	<b>gatunki</b>			
<b>drzewa owocowe</b>	jabłoń domowa, śliwa domowa

<b>krzewy owocowe</b>	brak			
<b>pnącza owocujące</b>	brak			
<b>warzywa</b>	brak			
<b>zioła</b>	brak			
<b>inne uwagi</b>	dwa stare owocowe (jabłoń i śliwa) to pozostałości dawnego sadu, pochylone, o ciekawym pokroju, zwłaszcza jabłoń, warto pozostawić jako świadka dawnego ogrodu

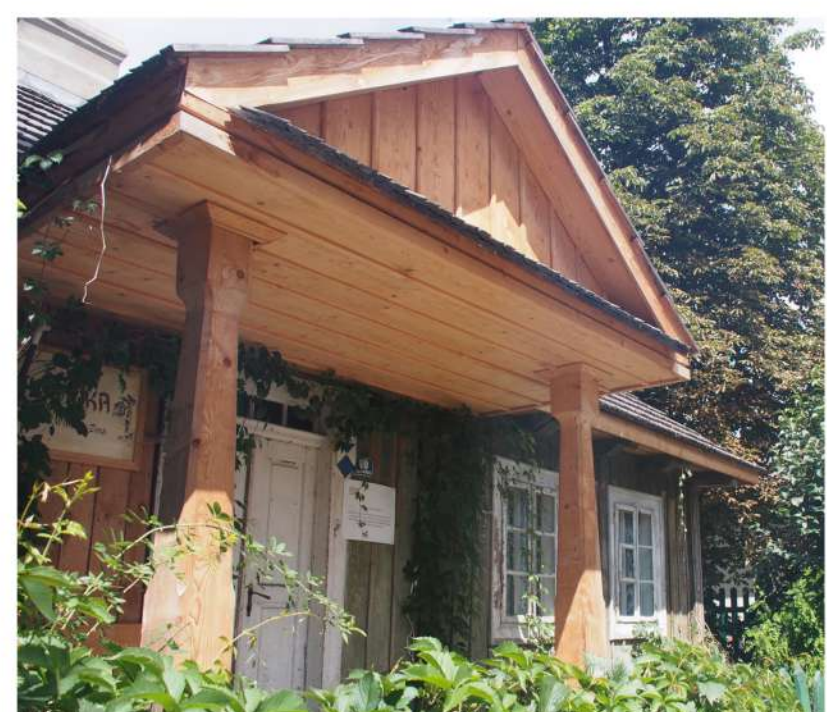
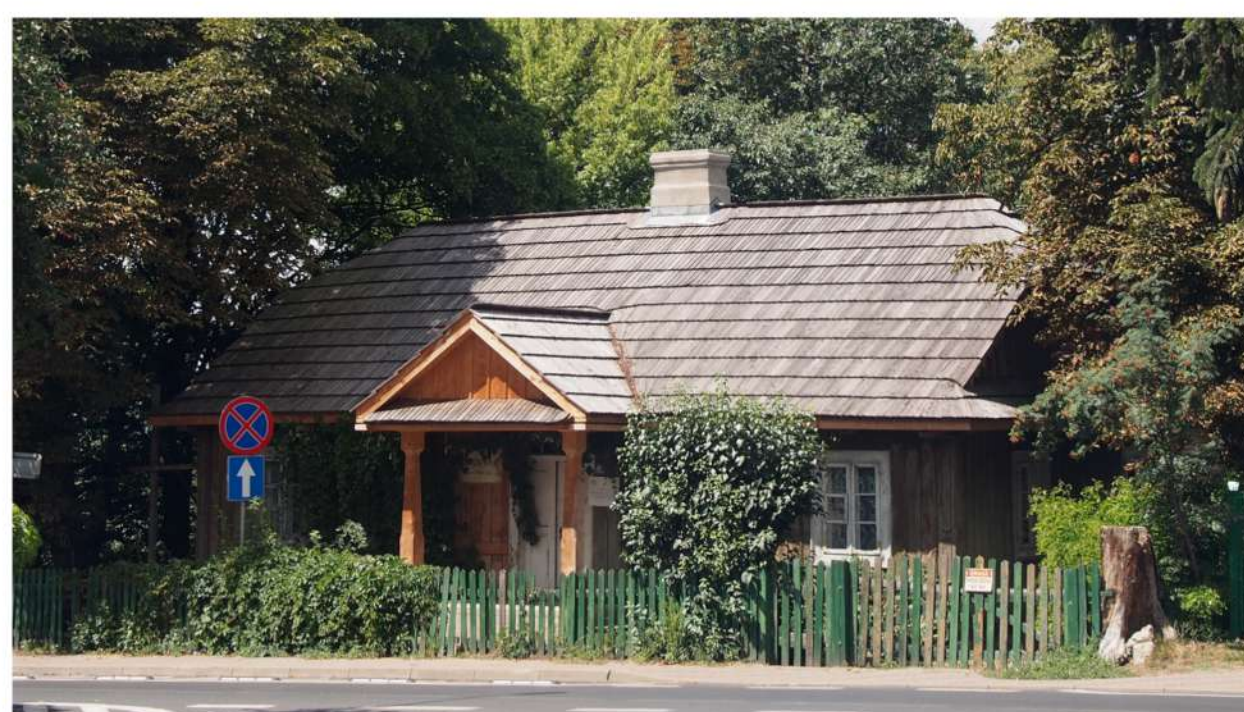
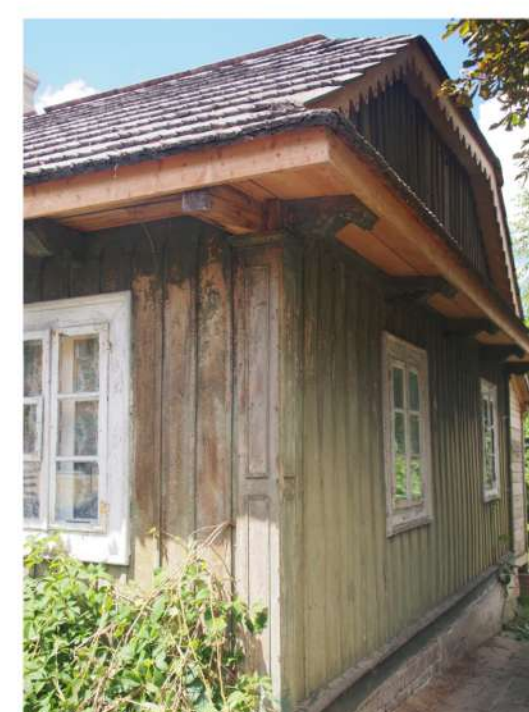
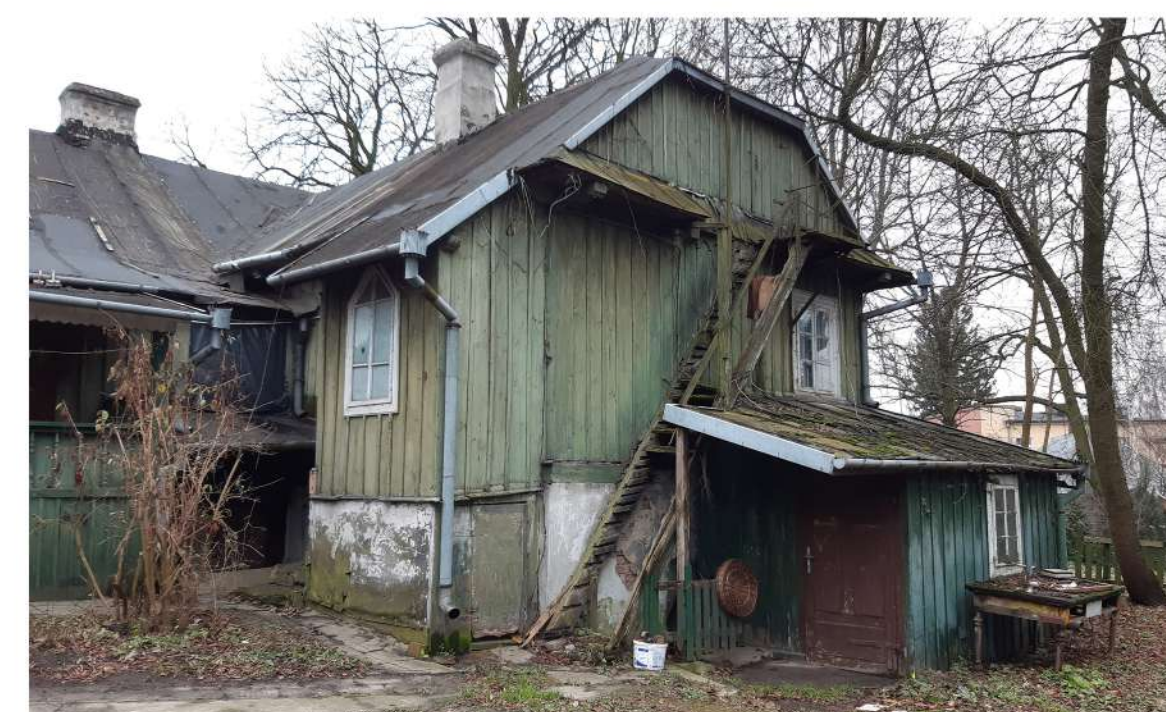
DOM PROFESORA WIKTORA ZINA „ZINÓWKA” – STAN OBECNY FOT. POLITECHNIKI KRAKOWSKA 2019, 2022
