# DOM I OGRÓD W KRAJOBRAZIE HRUBIESZOWA

Dokumentacja inwentaryzacyjna architektoniczno-krajobrazowa  
zabytkowych domów i ogrodów w Hrubieszowie  
wykonana w ramach praktyk studenckich i pleneru malarskiego  
na Wydziale Architektury Politechniki Krakowskiej  
w 2022 roku

**DOKUMENTACJA INWENTARYZACYJNA  
ARCHITEKTONICZNO-KRAJOBRAZOWA  
ZABYTKOWYCH DOMÓW I OGRODÓW W HRUBIESZOWIE**

**wykonana w ramach praktyk studenckich i pleneru malarskiego  
na Wydziale Architektury Politechniki Krakowskiej**

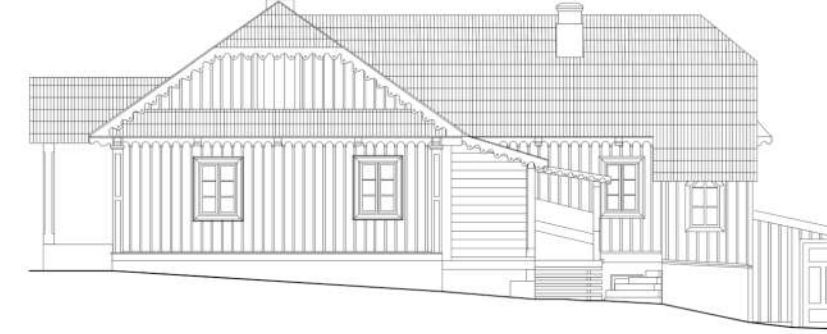
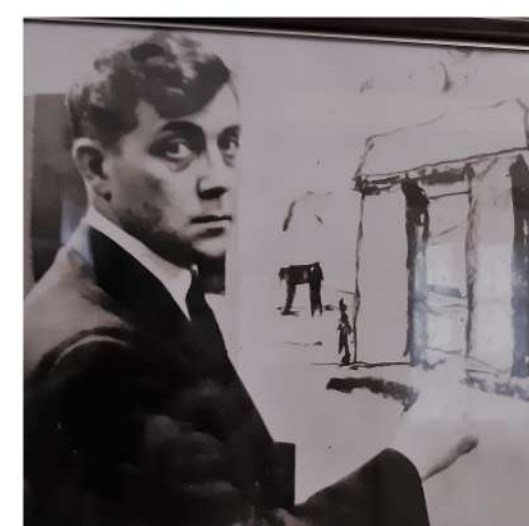
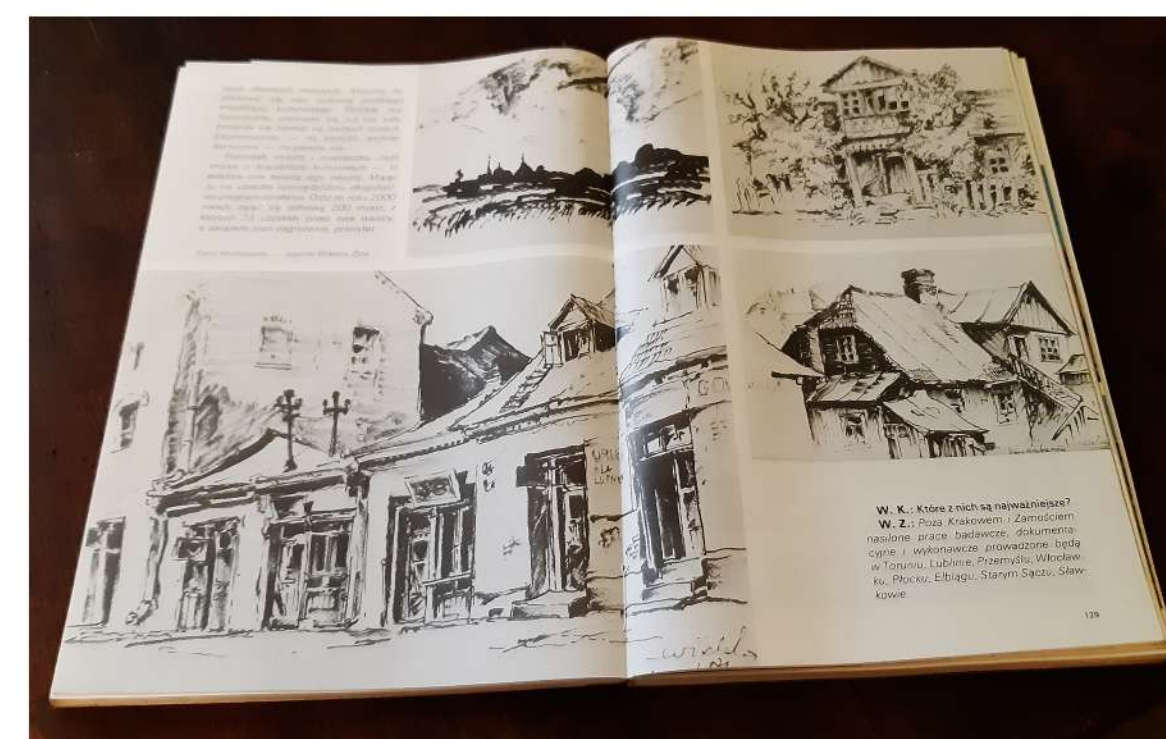
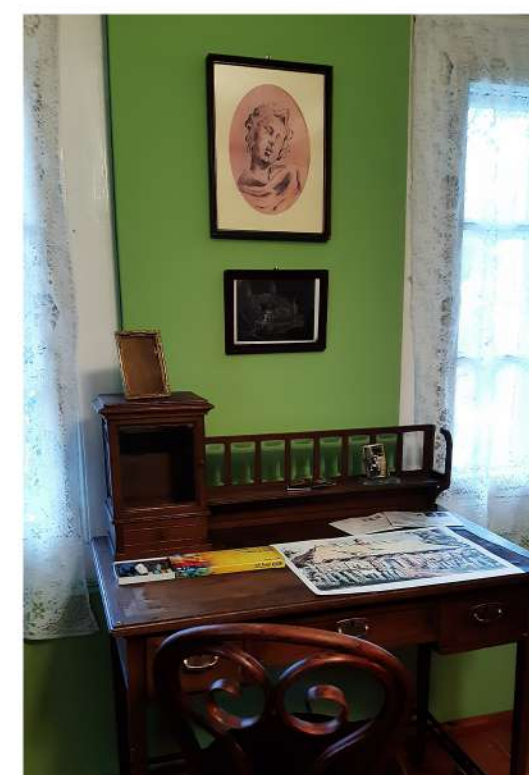
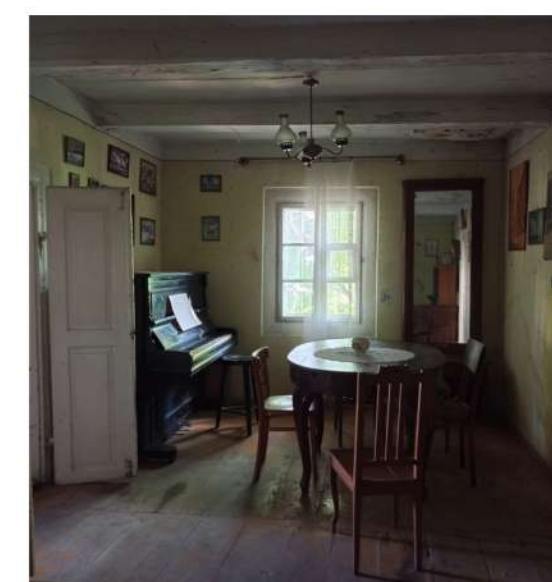
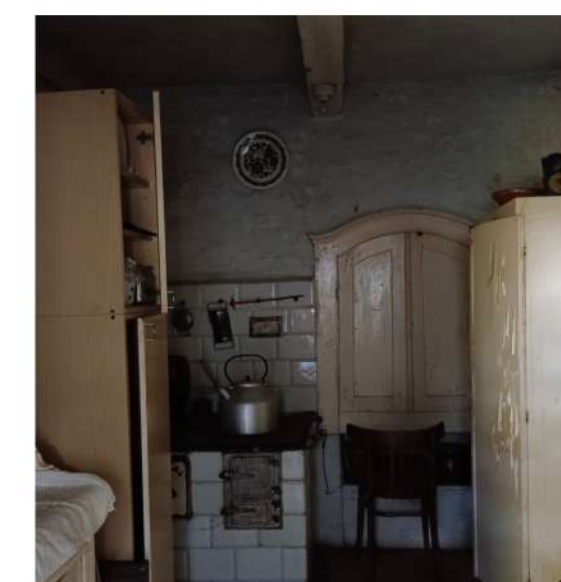
ELEWACJA PN

INWENTARYZACJA ARCHITEKTONICZNO-KONSERWATORSKA DOMU PROFESORA WIKTORA ZINA, UL. KILIŃSKIEGO 10  
OPRAC. STUDENCI WYDZIAŁU ARCHITEKTURY POLITECHNIKI KRAKOWSKIEJ, 2022

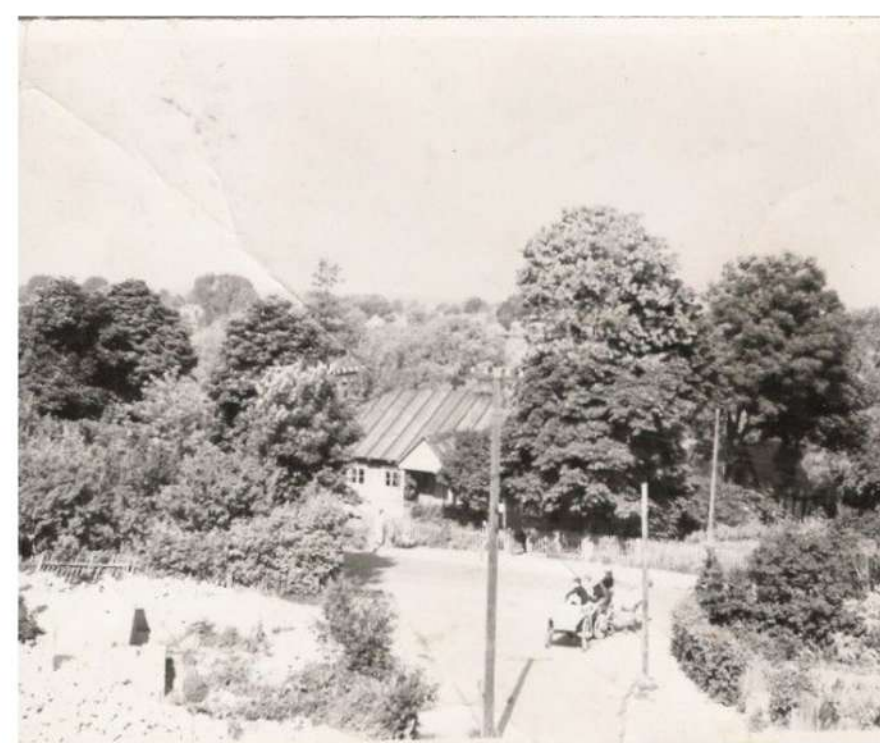
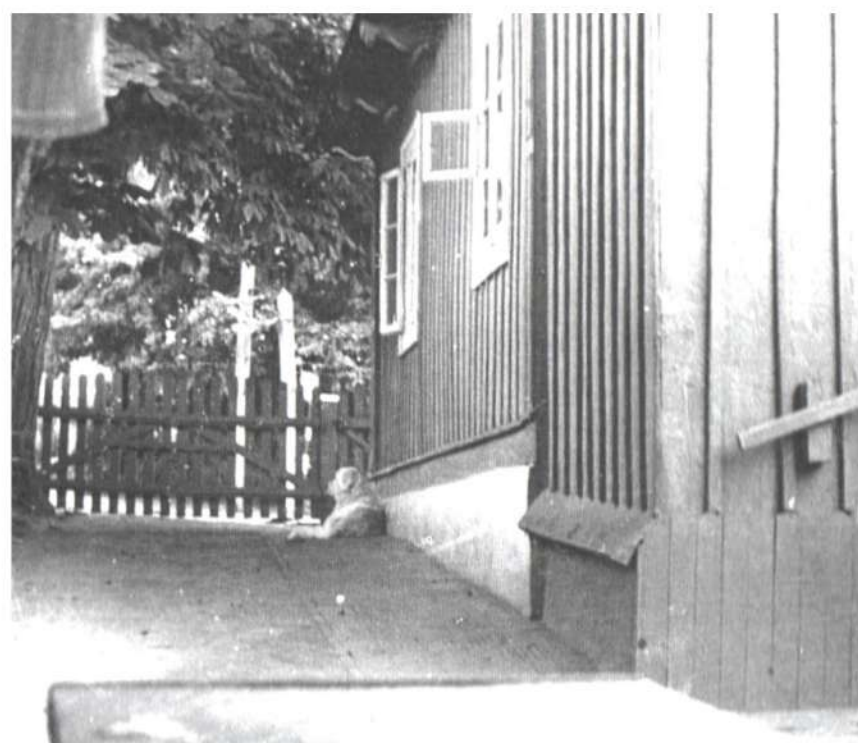
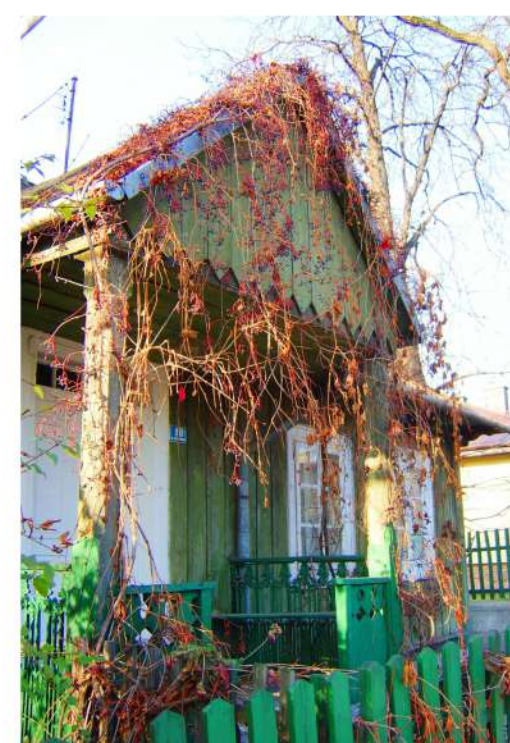
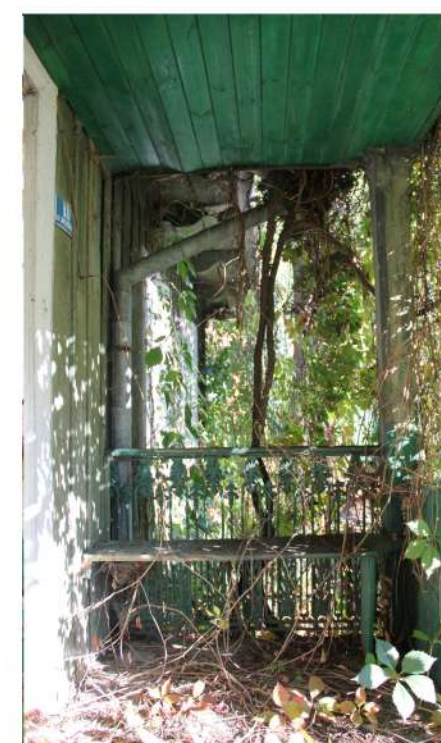
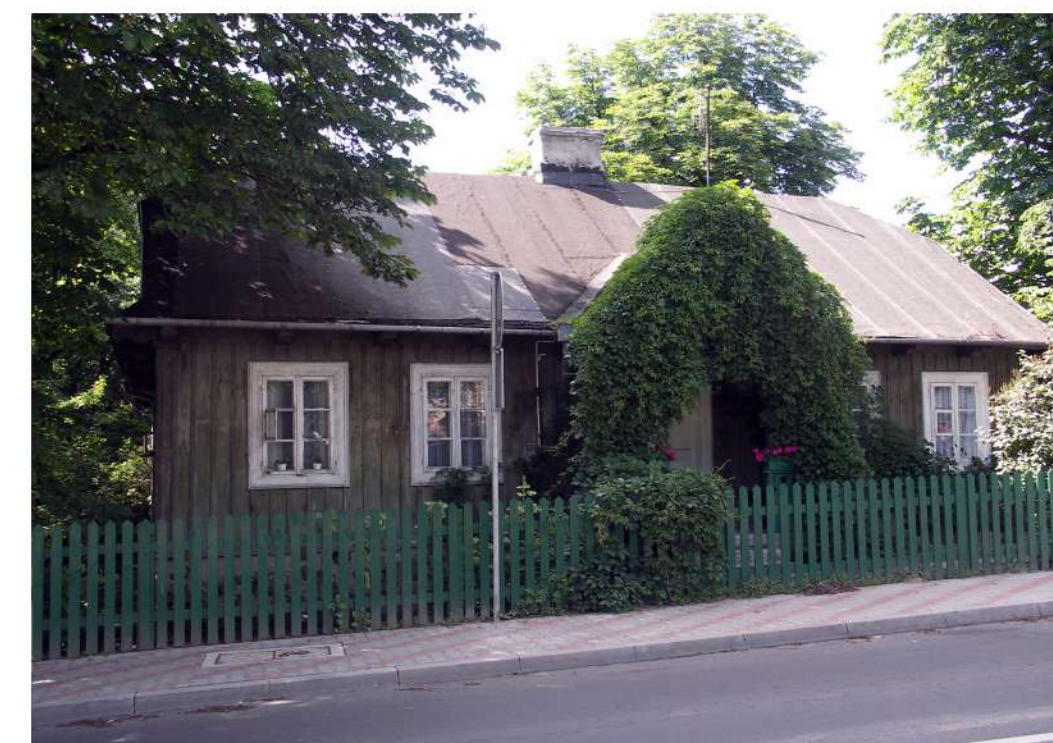
DOM PROFESORA ZINA – STAN 2007 FOT. ARCHIW. UDOST. TADEUSZ KŁOCEK

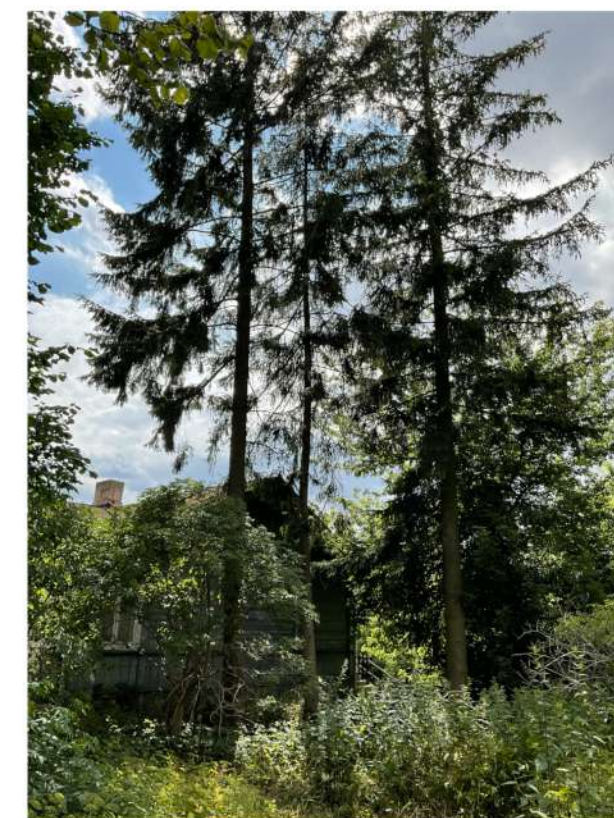
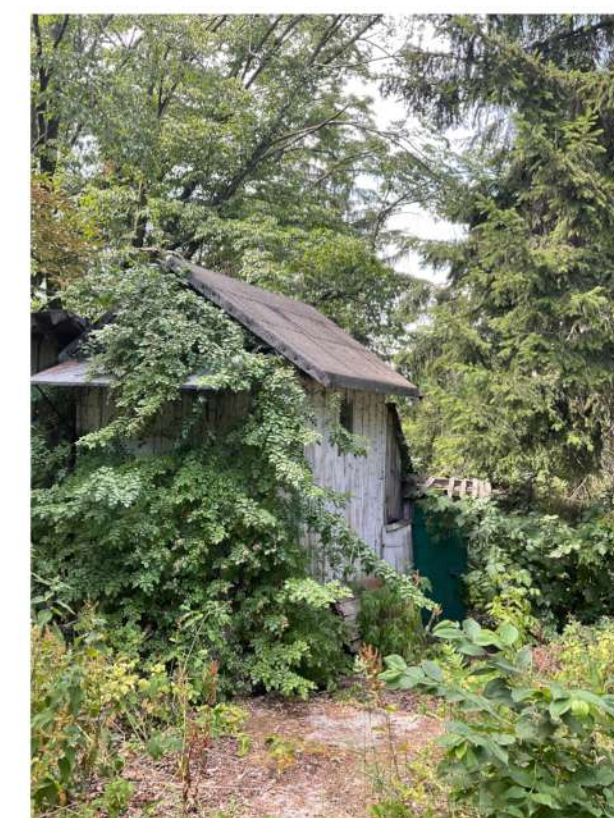
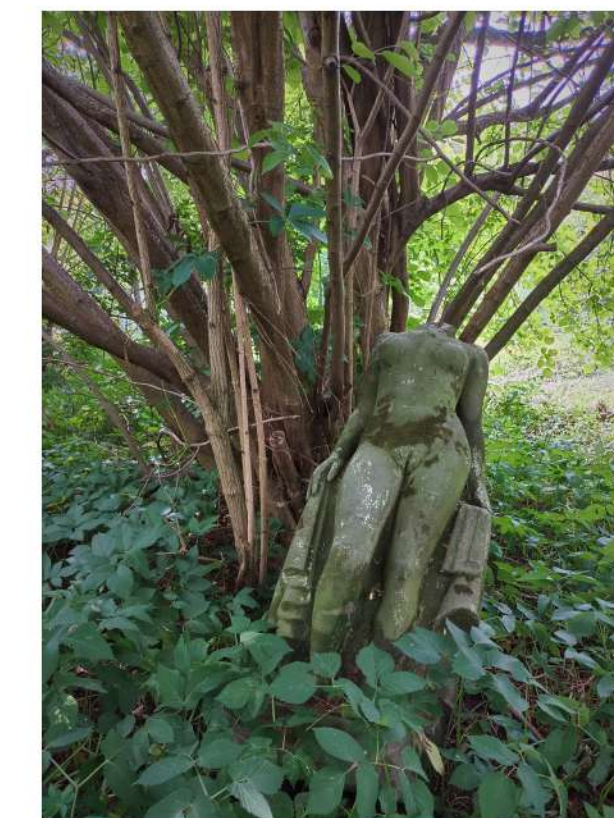
ZDJĘCIA Z OGRODU PRZY DOMU PROFESORA WIKTORA ZINA W HRUBIESZOWIE  
FOT. POLITECHNIKA KRAKOWSKA 2022

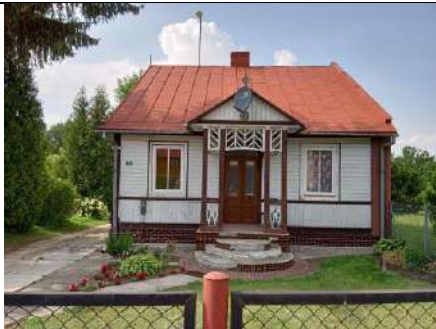
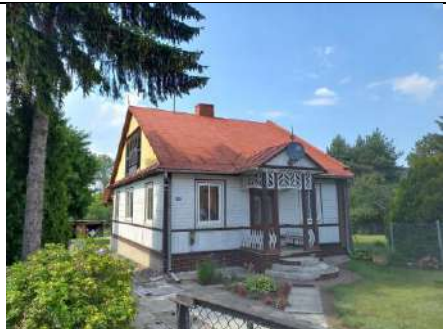
### ZDJĘCIA POGLĄDOWE OBIEKTU

WIDOK ELEWACJI FRONTOWEJ DOMU wraz z przedogrodkiem	WIDOK ELEWACJI TYLNEJ DOMU wraz z ogrodem	WIDOK/I ELEWACJI BOCZNEJ DOMU wraz z ogrodem

Dom drewniany, z zachowaną elewacją frontową i boczną. Charakterystyczny drewniany ganek usytuowany jest na osi elewacji przed drzwiami wejściowymi. Budynek dwukondygnacyjny, wolnostojący, znajdujący się przy ulicy Kilińskiego, poprzedzony przedogrodem.

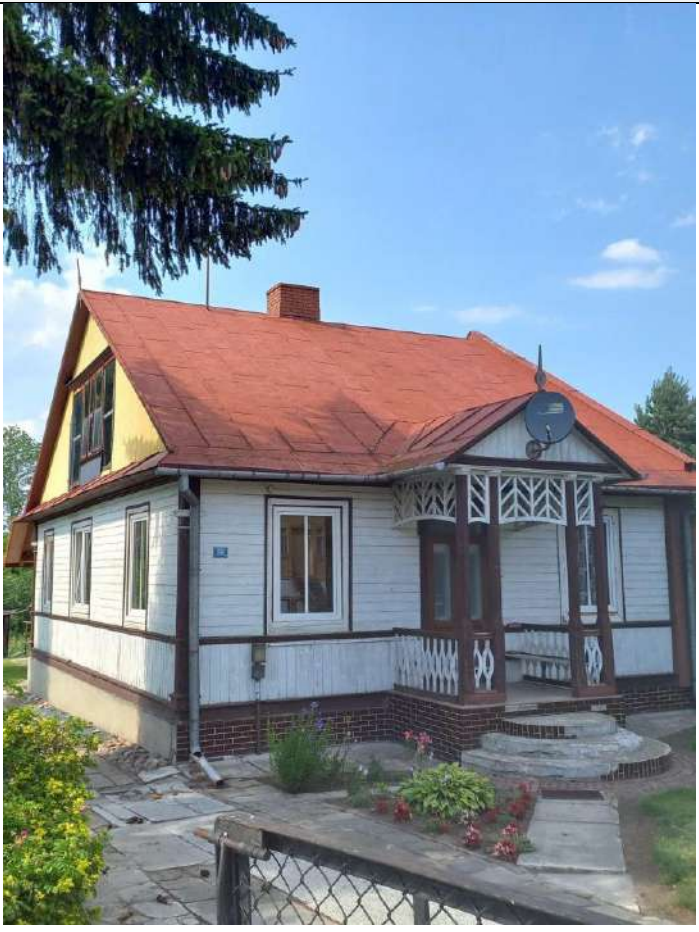
<b>UWAGI</b>	<p>Budynek usytuowany równolegle do ulicy, poprzedzony przedogrodem.</p>

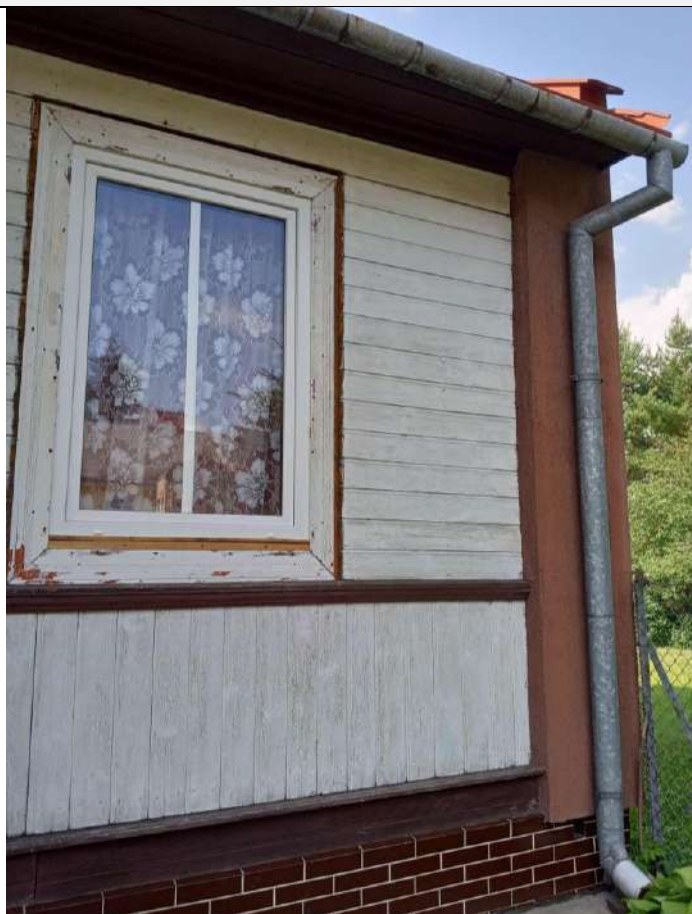
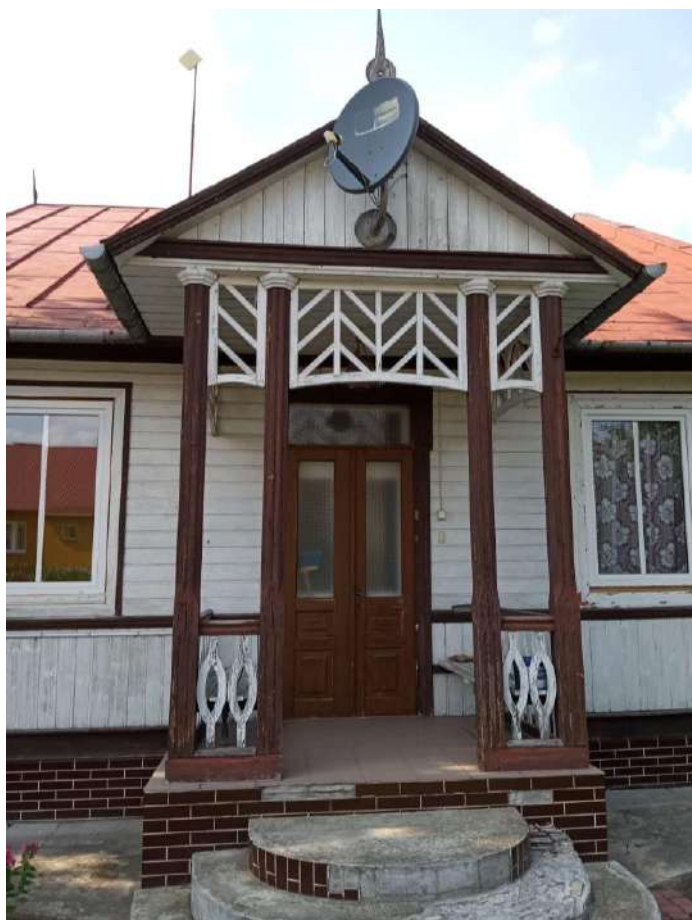
ELEWACJA	
<b>materiał</b>	Elewacje oszalowane deskami pionowymi lub poziomymi w kolorze jasno-szarym, z ozdobnym gzymsem drewnianym. Naroża ujęte deskami z ozdobnymi listewkami. Podmurówka z cegły.
<b>stan techniczny</b>	Oryginalny drewniany szalunek zachowany w stanie dobrym.
<b>UWAGI</b>	<p>Na na osi elewacji frontowej znajduje się ganek wsparty na czterech drewnianych słupach.</p>

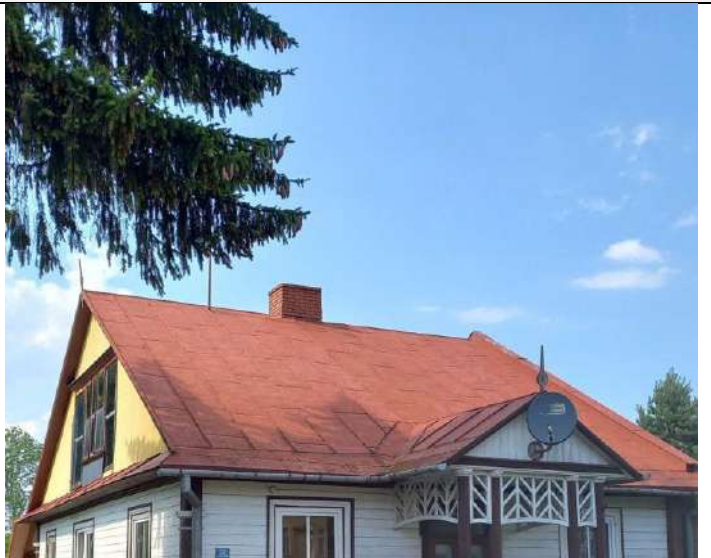
DACH	
<b>typ</b>	Dach dwuspadowy.
<b>UWAGI</b>	Dach z ogólnych oględziny nie wygląda na uszkodzony.

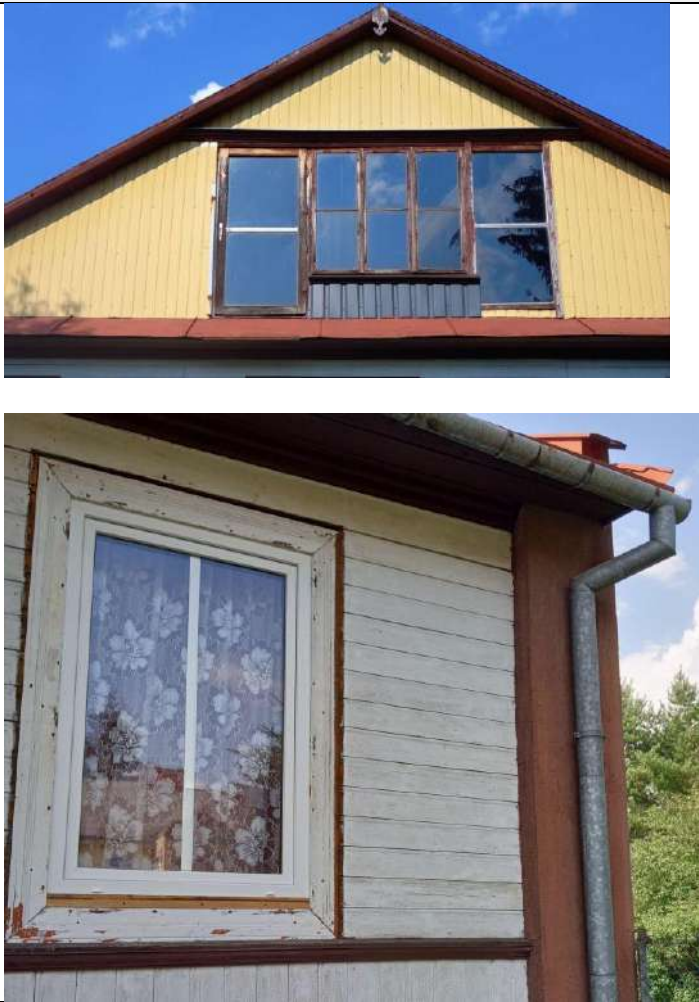
STOLARKA OKIENNA		
<b>Stan techniczny</b>	Oryginalna stolarka okienna w złym stanie.

<b>UWAGI</b>	<p>Częściowo wymienione okna w ramach termomodernizacji - pozostawiono proporcje otworów okiennych nie zaburzając elewacji oraz zachowując charakterystyczne detale obramienia okiennego.</p>	
STOLARKA		
<b>Stan techniczny</b>	Historyczna stolarka drzwiowa w dobrym stanie.

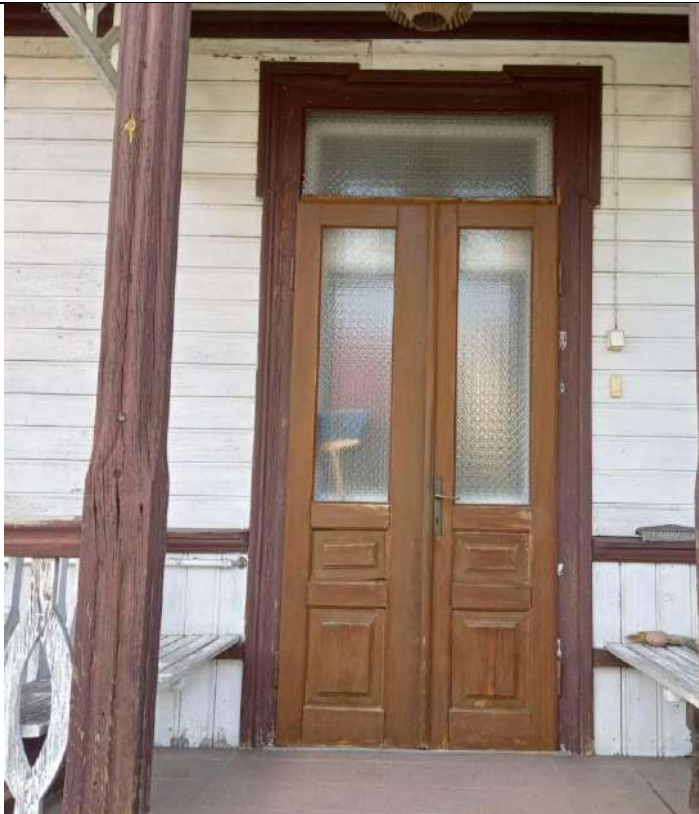
<b>UWAGI</b>	<p>Zabytkowe, podwójne drzwi z trzema płycinami na obu skrzydłach. Największe płyciny wypełnione oryginalnym, dekoracyjnym szkłem. Kolor brązowy.</p>

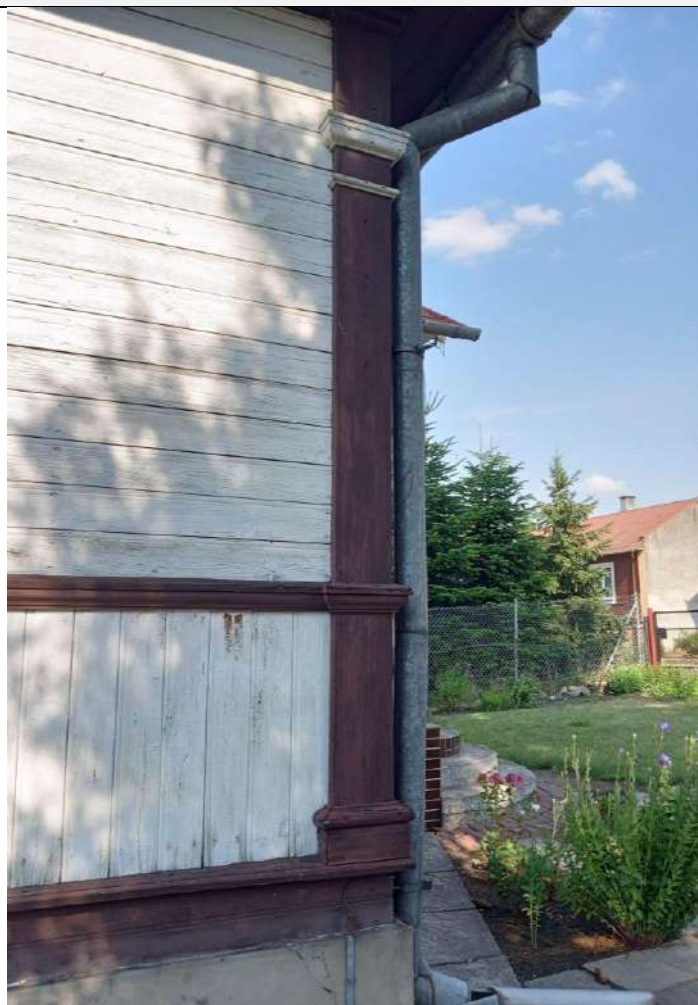
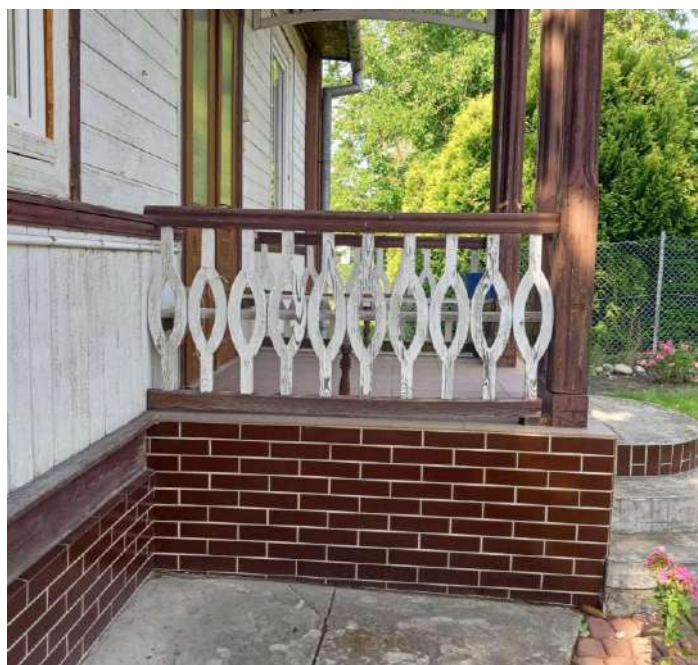
Naroża ujęte deskami z ozdobnymi listewkami.  
Dekoracyjna, drewniana, malowana na biało balustrada osłaniająca podniesiony ganek.

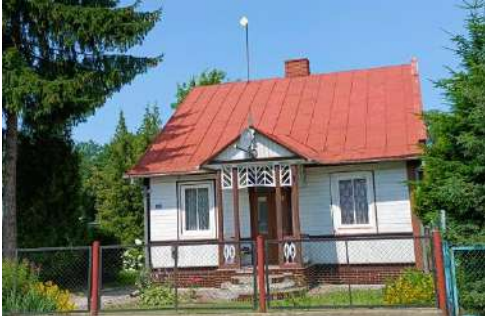
ZAGOSPODAROWANIE DZIAŁKI		
<b>OGRODZENIE 1 – frontowe (od strony ulicy)</b>		
<b>materiały</b> (słupki, przęśła, podwaliny, murki, inne)	słupki – stalowe rury, malowane na czerwono przęśła – ramy z profili stalowych z wypełnieniem z siatki stalowej, kolor ciemnografitowy

<b>wysokość</b> (wysokie ponad 1,5 m, średnie od 1 do 1,5 m, niskie do 1 m)	średnie	
<b>furtka / brama</b> (jedno/dwuskrzydłowa, przesuwana, inne, brak)	furtka / brama dwuskrzydłowa	
<b>stan techniczny</b> (dobry / średni / zły)	dobry	
<b>inne uwagi</b>	ogrodzenie ażurowe od strony ulicy, zadbane, kolorystyka ogrodzenia nawiązuje do architektury domu	
<b>OGRODZENIE 2 – boczne</b>		
<b>materiały</b> (słupki, przęśła, podwaliny, murki)	słupki stalowe, siatka stalowa ślimakowa malowana w kolorze czarnym, podwalina betonowa

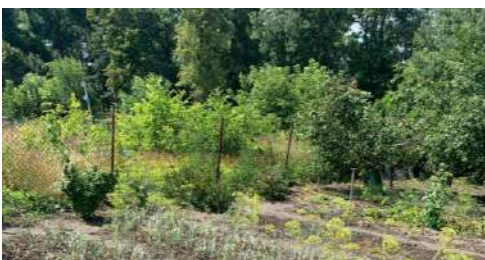
<b>wysokość</b> (wysokie ponad 1,5 m, średnie od 1 do 1,5 m, niskie do 1 m)	wysokie – 1,70 m	
<b>furtka / brama</b>	brak

<b>stan techniczny</b> (dobry / średni / zły)	średni	
<b>inne uwagi</b>	standardowe ogrodzenie siatkowe, miejscowe ubytki siatki, roślinność przerastająca ogrodzenie	
<b>NAWIERZCHNIE</b>		
<b>podjazd</b> (wymiar, powierzchnia, materiały)	płyty chodnikowe, nawierzchnia betonowa wylewana

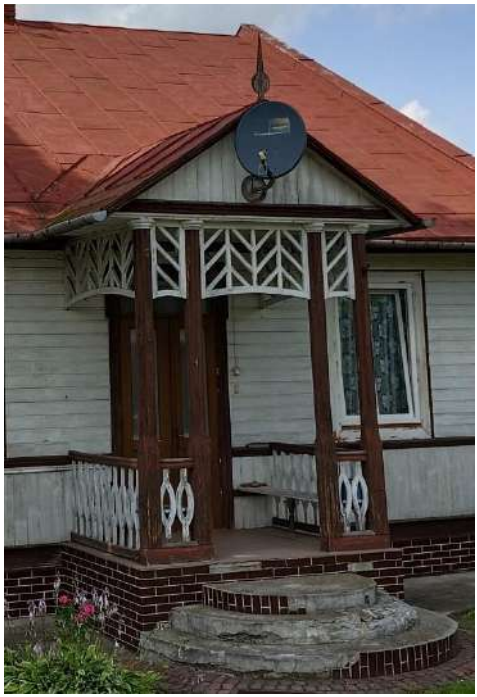
MAŁA ARCHITEKTURA	
<b>funkcja</b>	1. ganek z balustradą i ławkami; 2. trzepak do dywanów; 3. wanna jako zbiornik na deszczówkę
<b>forma</b> (ściany, dach, okna, drzwi, inne)	1. ganek typu otwartego wsparty na czterech zdwojonych słupach, zamknięty trójkątnym daszkiem, szalowanym i zwieńczonym ozdobnym szpicem, oryginalna i bogata dekoracja snycerska kapiteli słupów, balustrady i górnego ażurowego fryzu, z balustradą zintegrowane ławki po obu stronach wejścia; 2. konstrukcja z rur stalowych; 3. wanna na nóżkach o klasycznej formie
<b>materiały</b>	1. drewno, malowane na biało i brązowo; 2. rury stalowe, malowane na czarno; 3. żeliwna, emaliowana wanna
<b>stan techniczny</b> (dobry / średni / zły)	1. średni; 2. zły; 3. zły; 4. średni
<b>inne uwagi</b>	Ganek posiada bardzo oryginalną dekorację snycerską i jest ozdobą domu. W bardzo złym stanie są schody prowadzące na ganek – popękane stopnice, krusząca się nawierzchnia i odpadające płytki okładzinowe niskiej jakości estetycznej. Dysharmonijnym elementem jest talerz anteny satelitarnej zamontowany na tympanonie ganku. Elementy małej architektury na tyłach domu są prowizoryczne, w większości w złym stanie, zniszczone i rozrzucone w nieładzie. Ciekawym pomysłem jest wykorzystanie starej wanny jako zbiornika na deszczówkę.

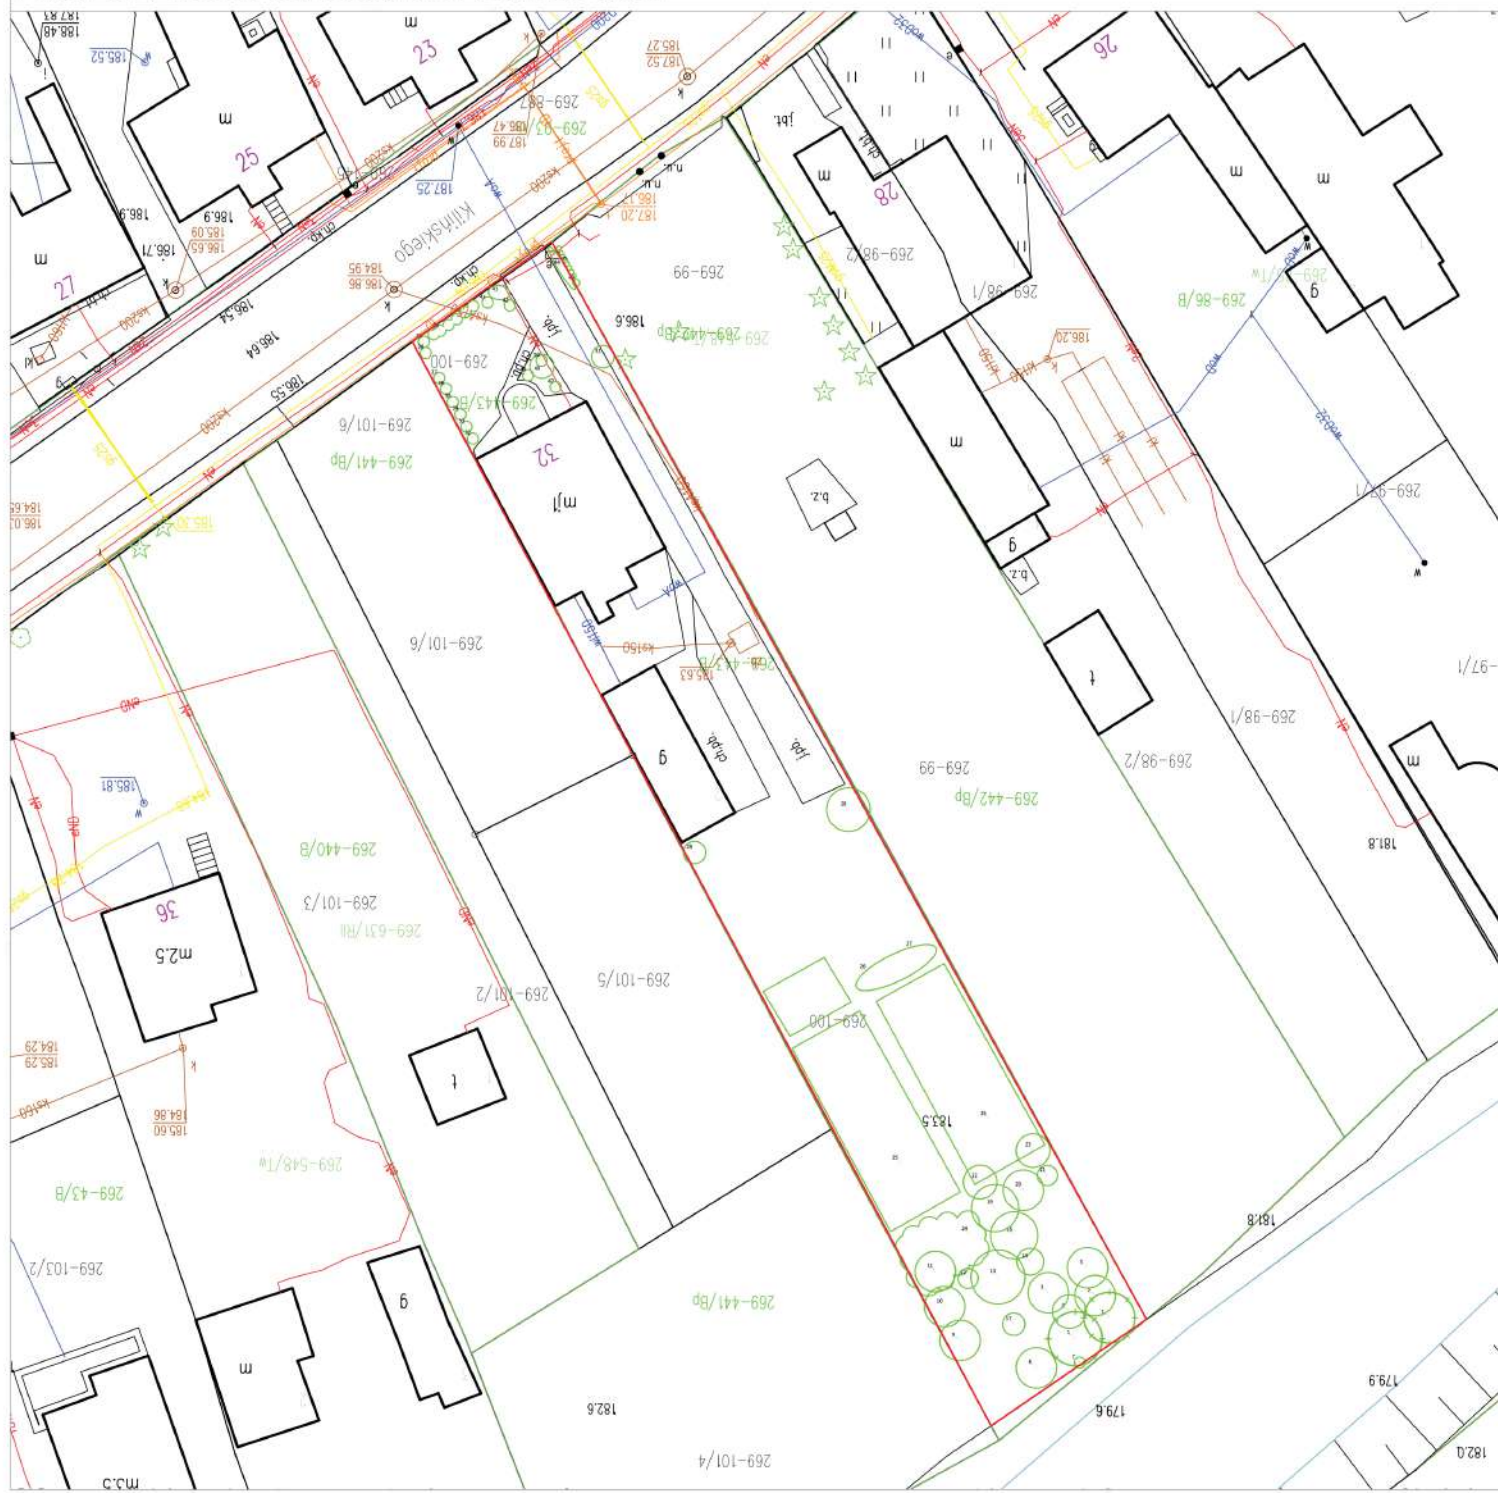
## PLAN SYTUACYJNY 1:2000

Działanie:	Hrubieszowski dom z klimatem	
Zadanie:	Praktyka inwentaryzacyjna architektoniczno – krajobrazowa	
Wykonano w:	Katedra Architektury Krajobrazu Wydział Architektury Politechniki Krakowskiej	
Data opracowania:	4–9 lipca 2022 r.	
Nazwa rysunku:	inwentaryzacja zagospodarowania terenu i zieleni	
Skala:	1:500	
Adres:	ul. Kilińskiego 32 Hrubieszów	
Nr działki:	100	
Autorzy opracowania:	Julia Cierniak Zuzanna Chrzczanowska	podpisy
Opiekunowie praktyki:	dr inż. arch. Izabela Sykta mgr inż. Katarzyna Fabijanowska

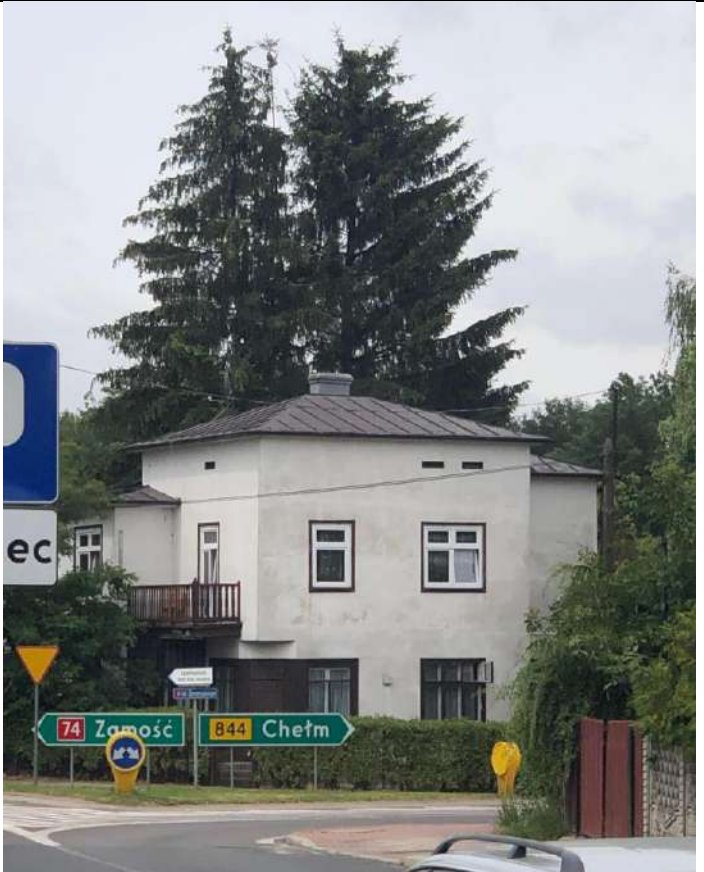
<b>UWAGI</b>	Usytuowany na skrzyżowaniu ulic dwukondygnacyjny dom poprzedzony jest niewielkim przedogrodkiem.

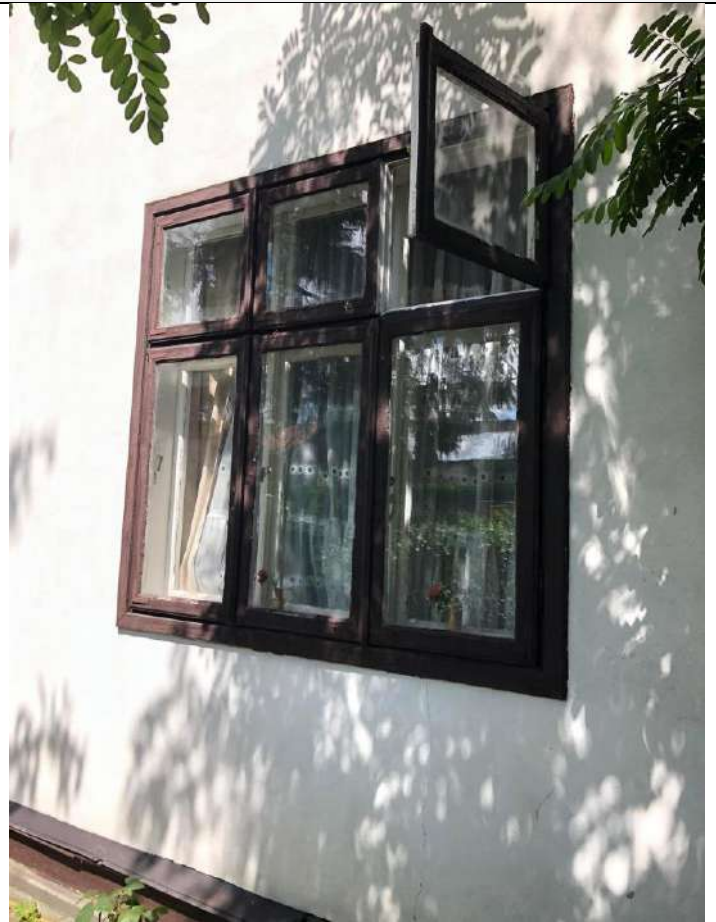
Historyczna stolarka okienna zachowana w bardzo dobrym stanie, starannie konserwowana.

Drewniana, zabytkowa stolarka skrzynkowa: z zewnątrz pomalowana na kolor ciemnego brązu, od wewnątrz malowana na kolor biały.

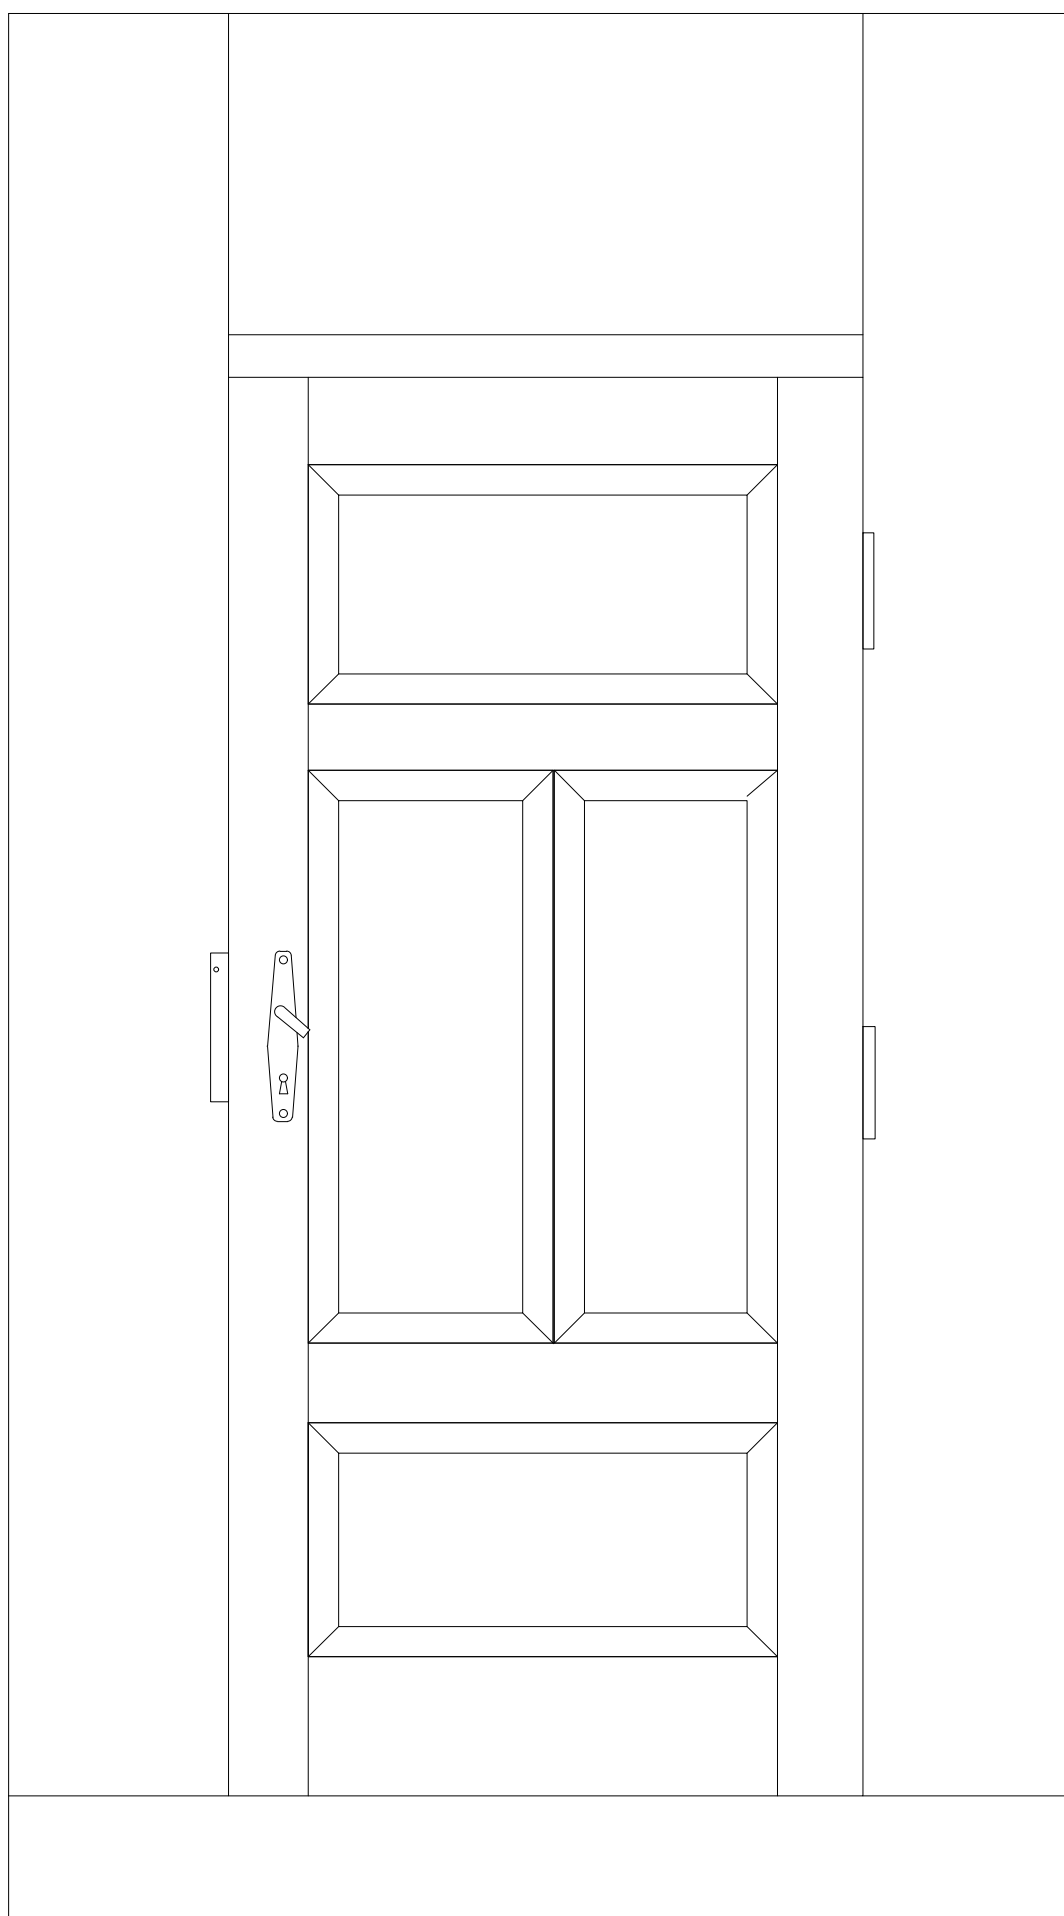
**DETAL DRZWI  
KILIŃSKIEGO 38**

SKALA 1:10

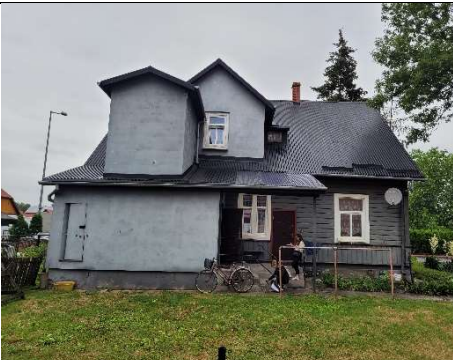
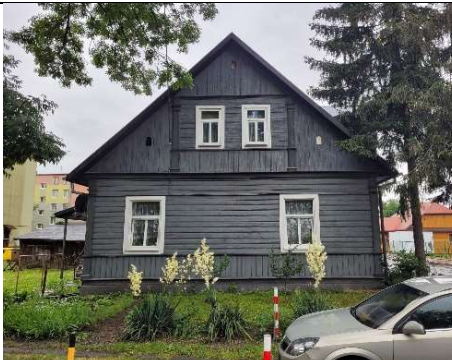
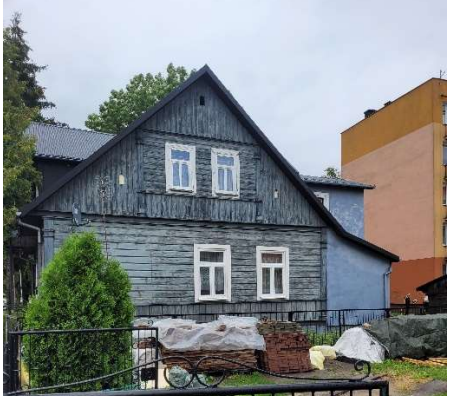
### ZDJĘCIA POGLĄDOWE OBIEKTU

WIDOK ELEWACJI FRONTOWEJ DOMU	WIDOK ELEWACJI TYLNEJ DOMU	WIDOK/I ELEWACJI BOCZNYCH DOMU

Inwentaryzacja obiektu obejmuje cztery elewacje oraz dwa detale (narożnika oraz drzwi na elewacji północnej). Budynek jest na rzucie w kształcie litery „L” (wliczając dobudówkę od południa. Na elewacjach znajduje się oryginalne deskowanie (z wyjątkiem dobudówki, którą pokryto tynkiem). Okna wymieniono na nowe. To samo dotyczy drzwi poza dwuskrzydłowym na elewacji północnej. Na elewacjach występują zdobienia w postaci pilastrów. Budynek pokryto dwuspadowym dachem (dobudówka jednospadowy). Posiada trzy lukarny.

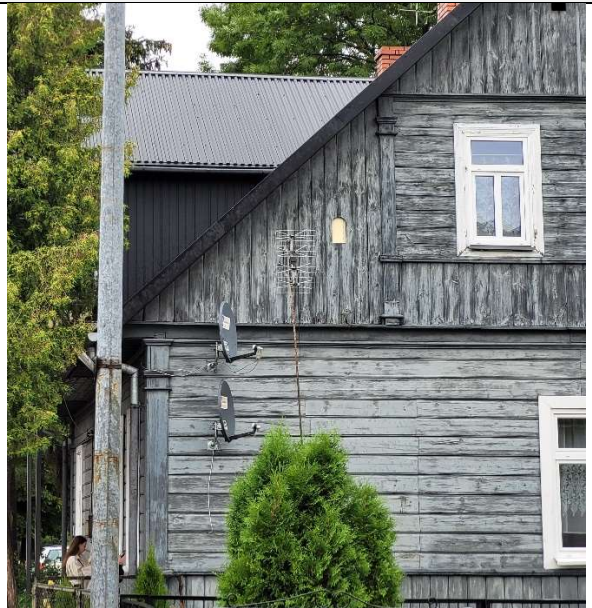
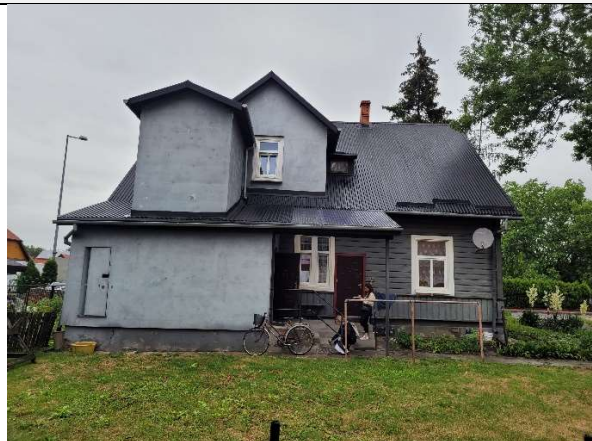
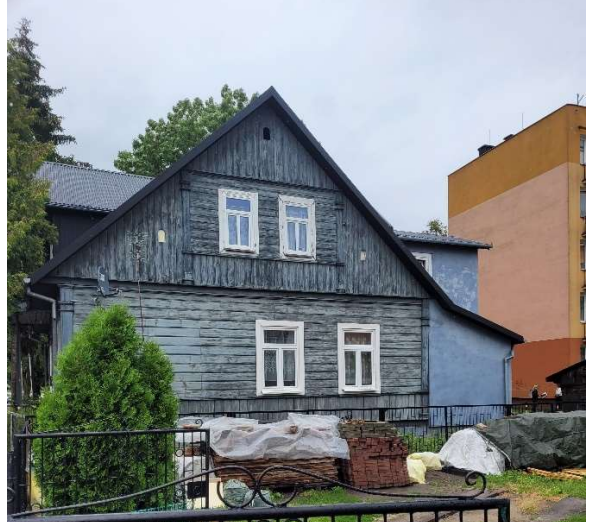
## KARTA INWENTARYZACJI ARCHITEKTONICZNEJ

ELEWACJA	
<b>materiał</b>	Deskowanie (pionowe oraz poziome) pokryte farbą niebiesko-szarą na większej powierzchni elewacji. Blacha czarna na ścianie lukarny oraz szary tynk na dobudówce.
<b>stan techniczny</b>	Farba pokrywająca deskowanie jest zniszczona i wymaga odnowy. Blacha pokrywająca lukarny oraz tynk na dobudówkach jest w dobrym stanie.
<b>UWAGI</b>	brak
<b>DACH</b>	
<b>typ</b>	Dach dwuspadowy z trzema lukarnami oraz jednospadowy na dobudówce.
<b>UWAGI</b>	Dach jest odnowiony i pokryty w całości blachą.

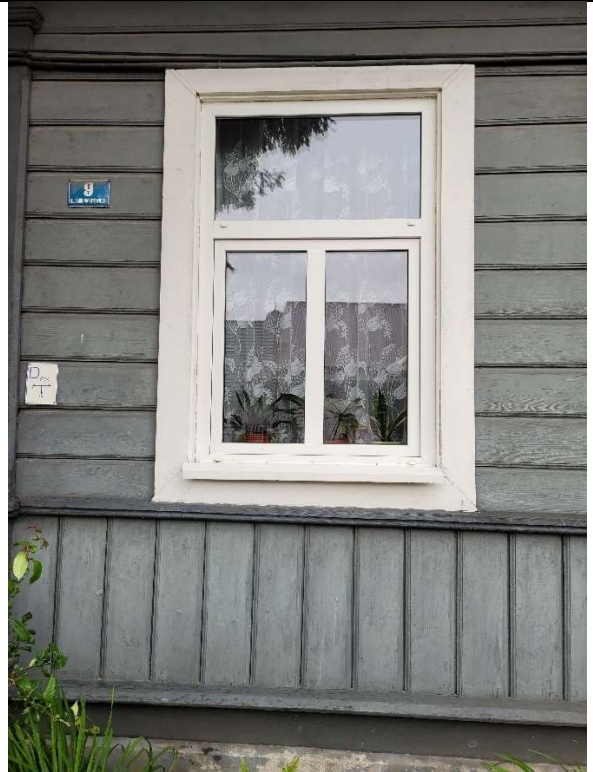
### STOLARKA

Okna są odnowione. Ościeżnice są w dobrym stanie.

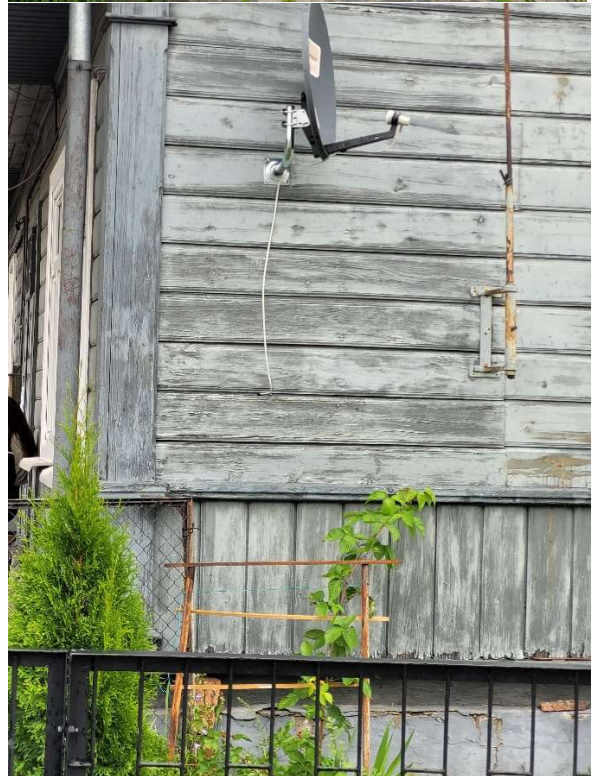
Na większości powierzchni elewacji występuje deskowanie pionowe oraz poziome ( przedzielone drewnianymi gzymsami). Okna zostały wymienione na nowe (PCV). Ościeżnice pozostały drewniane. Na elewacji północnej są drewniane drzwi dwuskrzydłowe z zabudowanym nadświetlem oraz drewnianą ościeżnicą. Balkon na elewacji północnej posiada stalową barierkę ze zdobieniami. Na elewacjach bocznych na wysokości pierwszego piętra występują dodatkowe podziały pod postacią pilastrów. Podbicie dachu wykończone deskowaniem. Od strony południowej znajdują się trzy pary, nowych, jednoskrzydłowych drzwi.

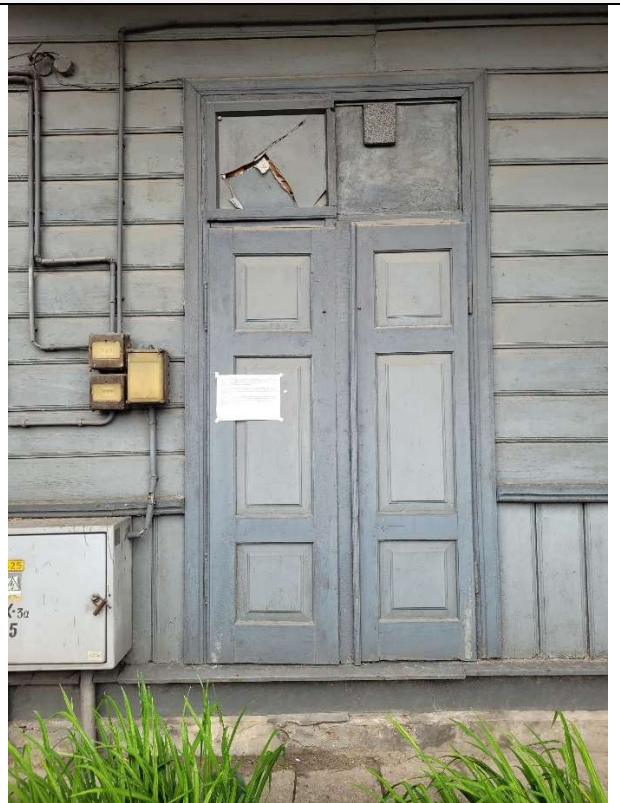
Dwuskrzydłowe drzwi na elewacji północnej są drewniane i pokryte niebiesko-szarą farbą w dwóch odcieniach. Pokrycie wymaga odnowy. Nadświetle jest zabudowane i na lewej połowie posiada ramę (częściowo zniszczoną). Powierzchnia wewnątrz ramy jest porozrywana.

Narożniki budynku są wykończone drewnianymi pilastrami z podziałami o symetrycznych szerokościach. Tak jak elewacje są pokryte niebiesko-szarą farbą, która wymaga odnowy.
