# DOM I OGRÓD W KRAJOBRAZIE HRUBIESZOWA

Dokumentacja inwentaryzacyjna architektoniczno-krajobrazowa  
zabytkowych domów i ogrodów w Hrubieszowie  
wykonana w ramach praktyk studenckich i pleneru malarskiego  
na Wydziale Architektury Politechniki Krakowskiej  
w 2022 roku

**DOKUMENTACJA INWENTARYZACYJNA  
ARCHITEKTONICZNO-KRAJOBRAZOWA  
ZABYTKOWYCH DOMÓW I OGRODÓW W HRUBIESZOWIE**

**wykonana w ramach praktyk studenckich i pleneru malarskiego  
na Wydziale Architektury Politechniki Krakowskiej**

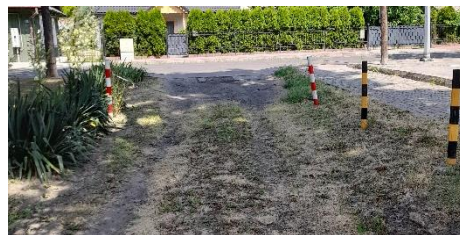
<b>inne uwagi</b>	nawierzchnie nieestetyczne, zniszczone, nie współgrające z otoczeniem; pojemniki na śmieci ustawione bezpośrednio na placyku, bez żadnej osłony czy maskowania zielenią wyglądają nieestetycznie, brak utwardzonego dojścia do śmietników
ZABUDOWA GOSPODARCZA	
<b>funkcja</b>	budynek gospodarczy – szopa
<b>forma</b> <small>(ściany, dach, okna, drzwi, inne)</small>	parterowy, drewniany budynek, ściany z pionowym układem desek, nakryty dachem dwuspadowym o nachyleniu mniejszym niż 30 stopni
<b>materiały</b>	ściany i drzwi – deski drewniane, pokrycie dachu – papa bitumiczna
<b>stan techniczny</b> <small>(dobry / średni / zły)</small>	zły
<b>inne uwagi</b>	drewniana szopa o tradycyjnej formie, nieestetyczne pokrycie dachu papą, w złym stanie technicznym
MAŁA ARCHITEKTURA	
<b>funkcja</b>	trzepak do dywanów
<b>forma</b> <small>(ściany, dach, okna, drzwi, inne)</small>	prosta rama z rur (profilu) stalowych malowana w kolorze brązowym

<b>materiały</b>	stal malowana
<b>stan techniczny</b> <small>(dobry / średni / zły)</small>	zły
<b>inne uwagi</b>	nieestetyczny trzepak w złym stanie technicznym, zniszczony, przerdzewiał

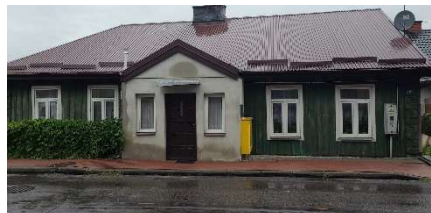
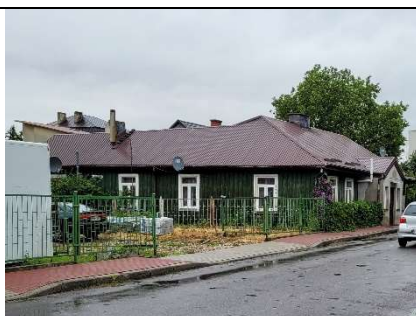
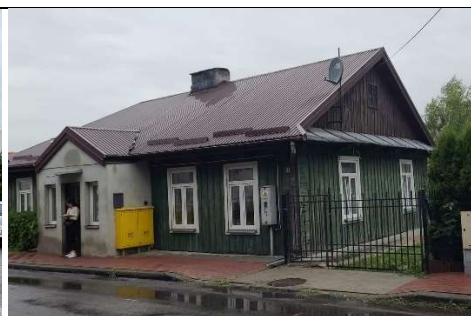
WIDOK ELEWACJI FRONTOWEJ DOMU

Dom przy ul. Narutowicza jest własnością prywatną. Inwentaryzacja obiektu obejmowała rozrys elewacji frontowej- południowej, elewacji zachodniej, elewacji wschodniej oraz detali. Stan techniczny budynku można określić jako dobry. Znaczna część elewacji jest pozostawiona w oryginalnym stanie, dom nieocieplony od strony zewnętrznej. Zachowane są także elementy stolarki okiennej i drzwiowej. Dobudowany/ wyremontowany ganek.

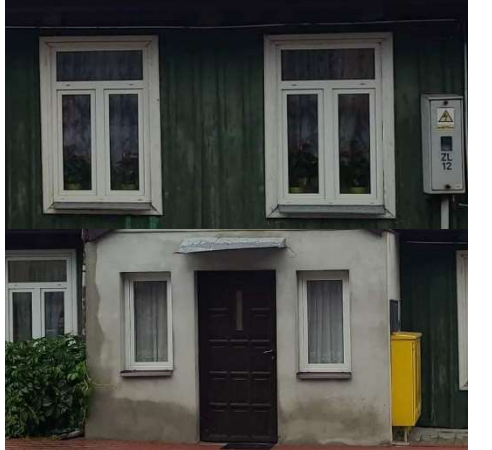
<b>UWAGI</b>	Stolarka okienno-drzwiowa wymieniona, nowa.

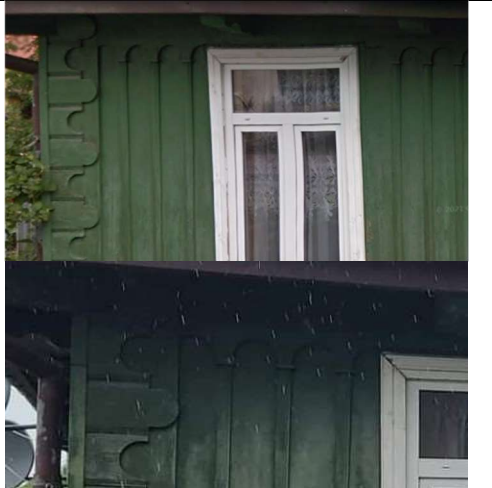
### DETAL

<b>UWAGI</b>	Detale zachowane w oryginalnym stanie. Pionowe deskowanie elewacji zakończone listwą o arkadowym kształcie. Narożniki budynku zakończone są ozdobnym poziomym deskowaniem. Deski narożników są ułożone naprzemiennie i uzupełniają się.

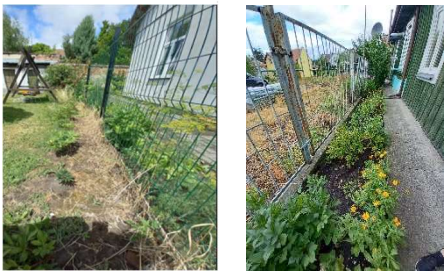
ZAGOSPODAROWANIE DZIAŁKI		
<b>OGRODZENIE</b>		
<b>materiały</b> <small>(słupki, przęsła, podwaliny, murki, inne)</small>	1. ogrodzenie frontowe (południowe): stalowe z siatki; 2. ogrodzenie wschodnie: panelowe z siatki w kolorze zielonym, słupki stalowe w kolorze czarnym; 3. ogrodzenie zachodnie: stalowe panelowe w kolorze szarym

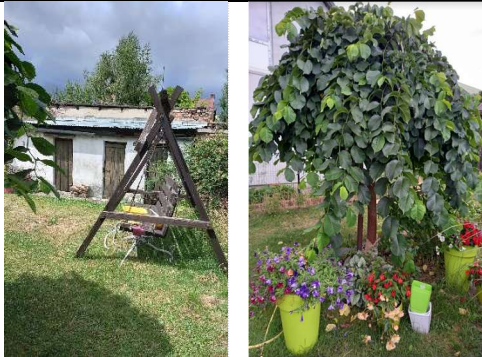
<b>forma</b> <small>(ściany, dach, okna, drzwi, inne)</small>	budynki o prostej formie z pulpitowymi dachami, liczne drzwi, brak okien	
<b>materiały</b>	drewno, beton, cegła, pustaki, tynki, papa, blacha, eternit	
<b>stan techniczny</b> <small>(dobry / średni / zły)</small>	zły	
<b>inne uwagi</b>	zabudowania gospodarcze wypełniają północno-zachodni narożnik przylegając do granicy działki, tworzą zespół na rzucie zbliżonym do litery L, sklecone z różnych materiałów, zniszczone, w złym stanie technicznym, w niektórych miejscach pojawiają się załamania i pęknięcia na budynkach	
<b>MAŁA ARCHITEKTURA</b>		
<b>funkcja</b>	1. huśtawka ogrodowa; 2. donice ozdobne

<b>forma</b> <small>(ściany, dach, okna, drzwi, inne)</small>	1. drewniana konstrukcja z zawieszoną na łańcuchach ławką; 2. różne kształty doniczek z tworzyw sztucznych	
<b>materiały</b>	1. drewno, stal, tworzywa sztuczne; 2. tworzywa sztuczne

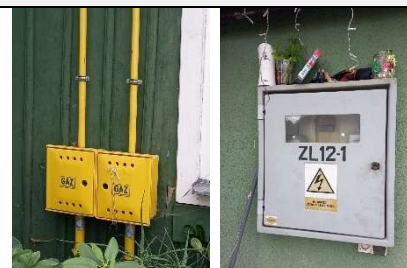
INFRASTRUKTURA TECHNICZNA	
skrzynki / szafki instalacyjne	skrzynka elektryczna, skrzynka gazowa
słupy	brak
studzienki / kłapy / włazy / pokrywy	klapa od studzienki kanalizacyjnej
szambo / zbiorniki podziemne / inne	brak
inne uwagi	skrzynki instalacyjne mocowane nieestetycznie bezpośrednio do drewnianej fasady frontowej i bocznej, antena satelitarna zamontowana bezpośrednio do elewacji

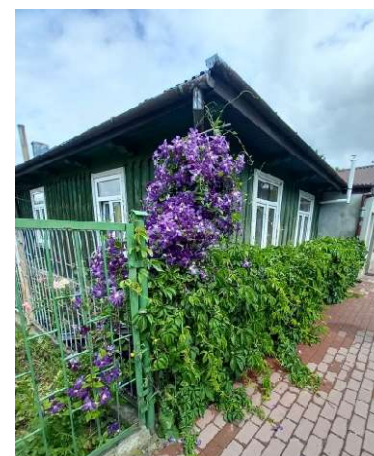
PRZEDOGRÓDEK jest / <del>nie ma</del> <sup>1</sup>	
charakter: ozdobny / inny	
rodzaj roślinności	gatunki
drzewa liściaste / iglaste	brak
krzewy liściaste / iglaste	brak
pnącza zimozielone / sezonowe / samoczepne / owijające się	powojnik Jackmana ( <i>Clematis x jackmanii</i> ), winobluszcz zaroślowy ( <i>Parthenocissus inserta</i> )
rośliny zielne:	
byliny sezonowe / zimozielone	brak
rośliny dwuletnie	brak
rośliny jednoroczne	brak
powierzchnie trawiaste	brak
inne uwagi	Wąski przedogródek w którym rośnie powojnik Jackmana oraz winobluszcz zaroślowy owijający się po ogrodzeniu.

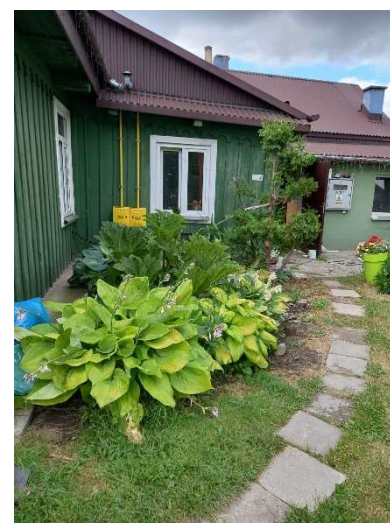
OGRÓD jest / <del>nie ma</del> <sup>2</sup>	
charakter: ozdobny	
rodzaj roślinności	gatunki
drzewa liściaste / iglaste	wiąz górski ( <i>Ulmus glabra</i> ), żywotnik zachodni ( <i>Thuja occidentalis</i> )
krzewy liściaste / iglaste	jałowiec płozący ( <i>Juniperus horizontalis</i> ), ketmia syryjska ( <i>Hibiscus syriacus</i> ), miesięcznica roczna ( <i>Lunaria annua</i> ), bez czarny ( <i>Sambucus nigra</i> )
pnącza zimozielone / sezonowe / samoczepne / owijające się	powojnik Jackmana ( <i>Clematis x jackmanii</i> ), winobluszcz zaroślowy ( <i>Parthenocissus quinquefolia</i> )
rośliny zielne:	
byliny sezonowe / zimozielone	Aloes ( <i>Aloe</i> ), fiołek wonny ( <i>Dicentra formosa</i> ), floks plamisty ( <i>Phlox subulata</i> ), funkie (odm.) ( <i>Hosta</i> ), glistnik jaskótcze ziele ( <i>Chelidonium majus</i> ), juka wspaniała ( <i>Yucca gloriosa</i> ), kłosownica leśna ( <i>Brachypodium sylvaticum</i> ), lilia (odm.) (Liliaceae), lilia tygrysia ( <i>Lilium lancifolium</i> ), lobelia przylądkowa ( <i>Lobelia erinus</i> ), malwa ogrodowa ( <i>Alcea rosea</i> ), serduszką piękną ( <i>Dicentra formosa</i> ), róża chińska ( <i>Hibiscus rosa-sinensis</i> ), miskant chiński ( <i>Miscanthus sinensis</i> ), nagietek lekarski ( <i>Calendula officinalis</i> ), narecznica samcza ( <i>Dryopteris filix-mas</i> ) – paproć, pióropusznik strusi ( <i>Matteuccia struthiopteris</i> ) – paproć, piwonia lekarska ( <i>Paeonia officinalis</i> ), pokrzywa zwyczajna ( <i>Urtica dioica</i> ), rdestówka auberta

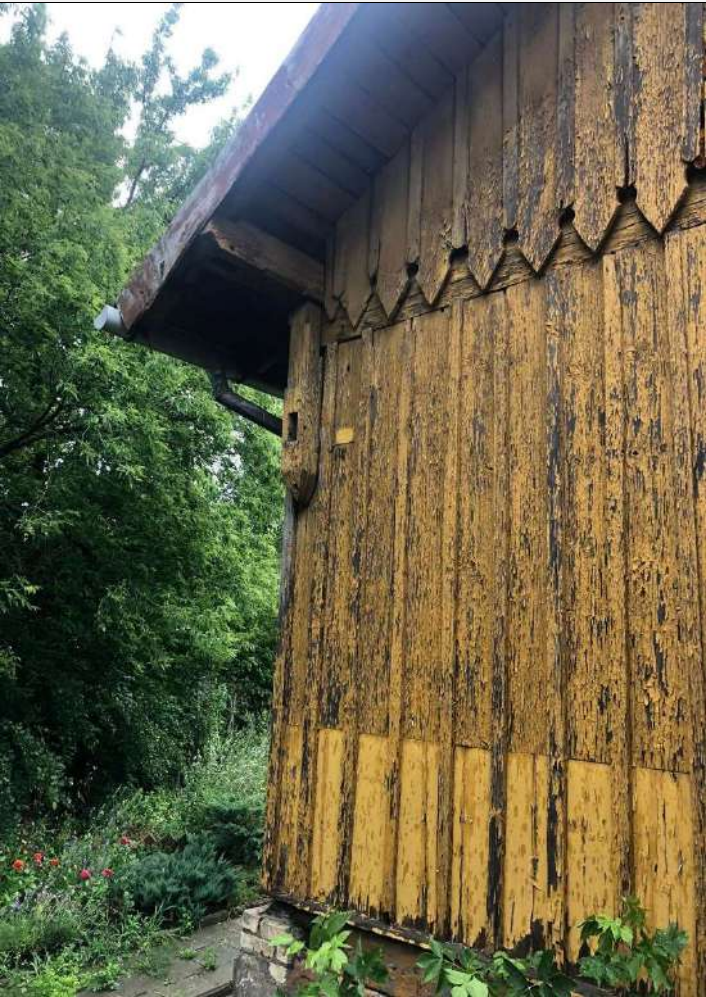
ELEWACJA	
<b>materiał</b>	drewno
<b>stan techniczny</b>	zły
<b>UWAGI</b>	<p>Całą elewację zdobią pionowe słupki drewniane, oprócz tego, dwie krótsze elewacje są u góry wyłożone deskami zakończonymi u dołu ornamentem. Drewno na elewacji uległo znacznemu zniszczeniu, w wielu miejscach detale są wykrzywione, lub ich brakuje. Żółta farba, na którą została pomalowana elewacja, złuszcza się.</p>

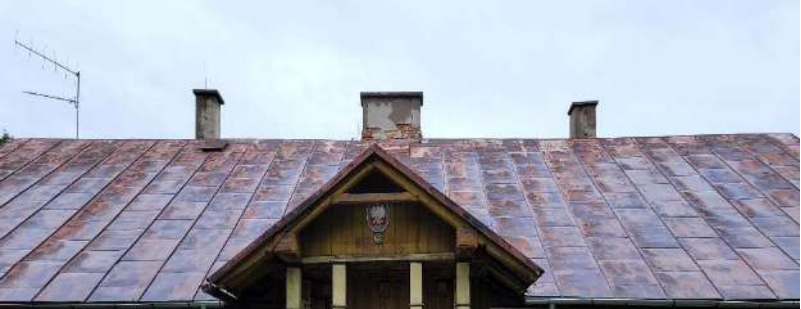
DACH	
<b>typ</b>	dwuspadowy
<b>UWAGI</b>	<p>Dach pokryty blachą na rąbek stojący, w złym stanie technicznym, pokryty jest rdzą</p>

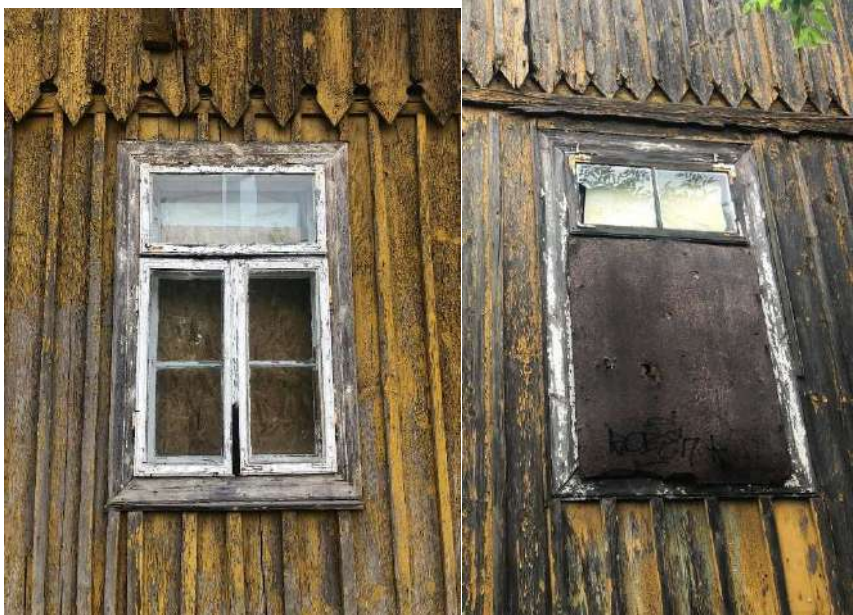
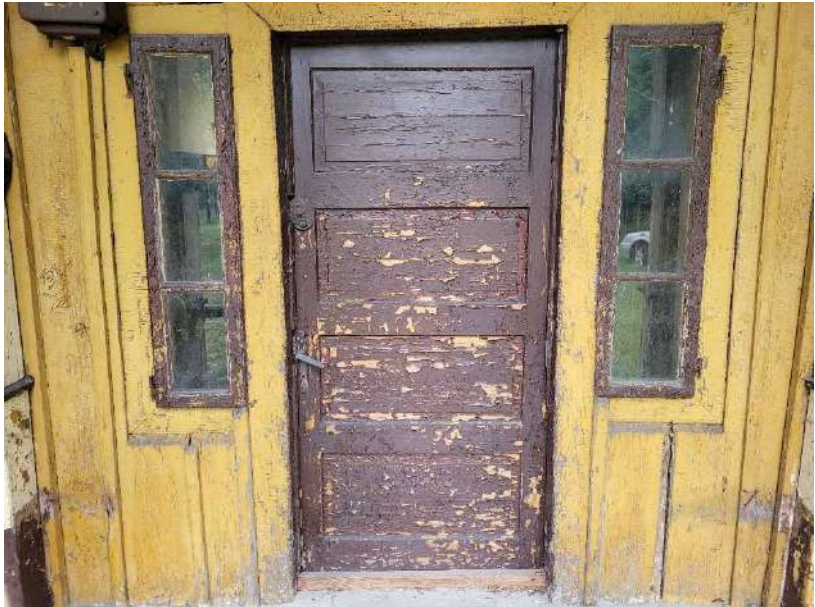
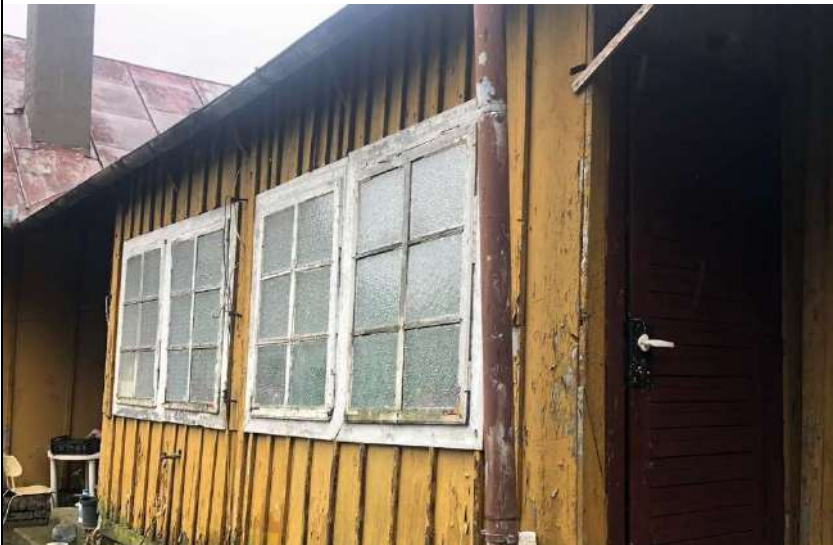
STOLARKA		
Stan techniczny	Zły	
<b>UWAGI</b>	<p>Okna zostały zachowane w oryginalnym stanie, wymagają jednak pilnej konserwacji. Część z nich jest zabita deskami. Drzwi frontowe zachowane, również w złym stanie. Pozostałe drzwi zostały wymienione.</p>

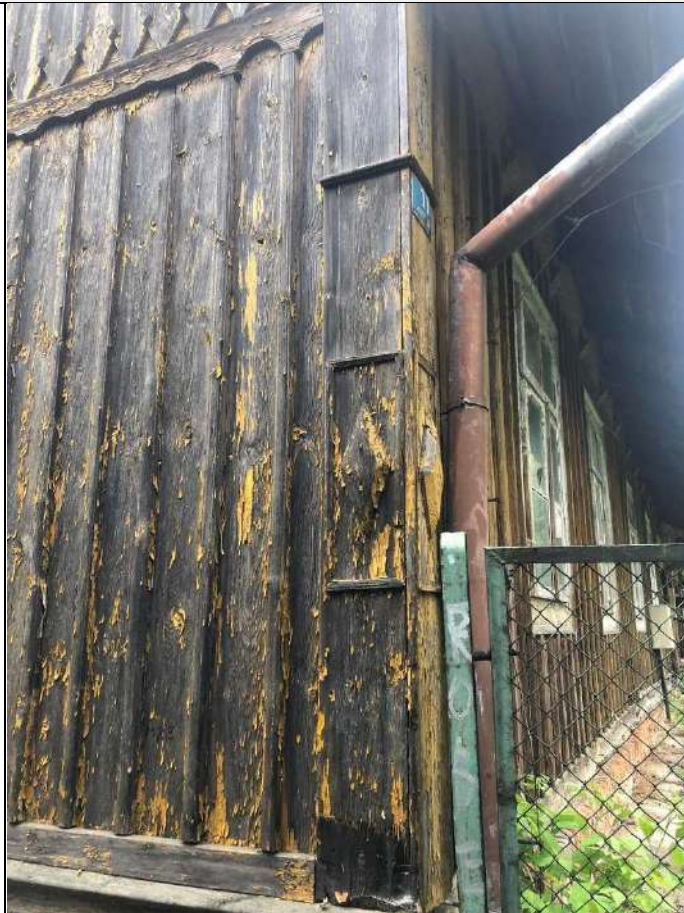
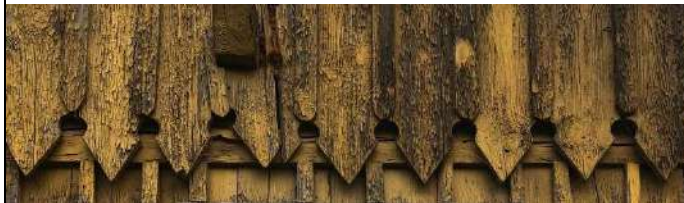
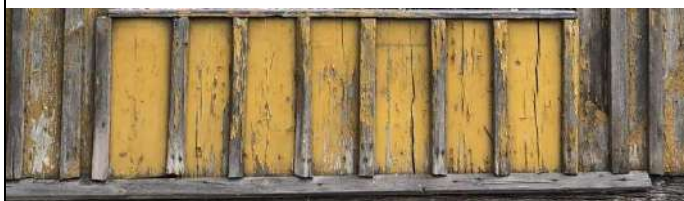
Detal elewacji jest prosty, w większości zachowany, jednak w złym stanie technicznym. Pionowe podziały na elewacji są nieregularne, miejscami ich brakuje. Ozdobne narożniki zachowały się w dwóch miejscach.

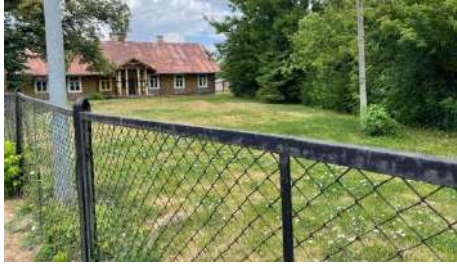
ZAGOSPODAROWANIE DZIAŁKI		
<b>OGRODZENIE</b>		
<b>materiały</b> <small>(słupki, przęsła, podwaliny, murki, inne)</small>	słupki – stalowe, malowane na czarno; przęsła – ramy stalowe, wypełnienia z siatki, malowane na czarno

<b>wysokość</b> <small>(wysokie ponad 1,5 m, średnie od 1 do 1,5 m, niskie do 1 m)</small>	średnie	
<b>furtka / brama</b> <small>(jedno/dwuskrzydłowa, przesuwana, inne, brak)</small>	brama dwuskrzydłowa	
<b>stan techniczny</b> <small>(dobry / średni / zły)</small>	zły	
<b>inne uwagi</b>	od strony ul. Partyzantów – ogrodzenie przęsłowe, stalowe z wypełnieniem z siatki, bez podwaliny, przęsła „wrastają” w podłoże, ogrodzenie jest zniszczone, zarzewiałe, nieestetyczne, na ogrodzeniu od strony ulicy zawieszono nieestetyczne, agresywne wizualnie reklamy; na wysokości tylnego wejścia do domu od strony ulicy Partyzantów – fragment prowizorycznego ogrodzenia pełnego z płyt ze sklejki i blach stalowych; od strony wschodniej, gdzie znajduje się stroma skarpa porośnięta drzewami – brak ogrodzenia

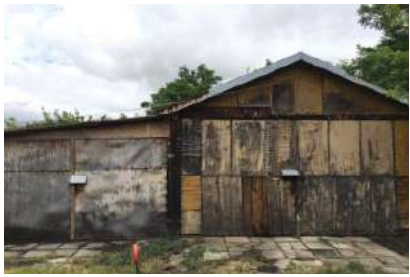
<b>ZABUDOWA GOSPODARCZA</b>		
<b>funkcja</b>	1. szopa; 2. garaż

<b>forma</b> <small>(ściany, dach, okna, drzwi, inne)</small>	zabudowa gospodarcza składa się z dwóch przylegających do siebie budynków: 1. szopa – drewniany budynek, nakryty dwuspadowym dachem o kącie nachylenia mniejszym niż 30 stopni, drzwi dwuskrzydłowe; 2. garaż – budynek nakryty pulpitowym, płaskim dachem, brama dwuskrzydłowa	
<b>materiały</b>	różne materiały, w tym: deski drewniane surowe i malowane, sklejka drewniana, blacha stalowa ocynkowana, płaska i falista	
<b>stan techniczny</b> <small>(dobry / średni / zły)</small>	zły	
<b>inne uwagi</b>	przylegające do siebie dwa budynki gospodarcze (szopa, garaż) mają prowizoryczny charakter, są sklecone z różnych materiałów, zniszczone, nieestetyczne	
<b>MAŁA ARCHITEKTURA</b>		
<b>funkcja</b>	brak	brak
<b>forma</b> <small>(ściany, dach, okna, drzwi, inne)</small>	brak	
<b>materiały</b>	brak

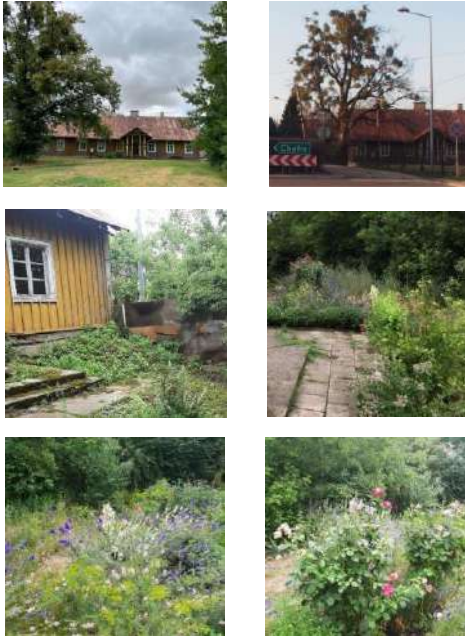
<b>inne uwagi</b>	Według właściciela posesji pod powierzchnią terenu znajduje się sklepiona cysterna lub piwnica (informacja niepotwierdzona w źródłach). Przy murze spustowej – stalowa, przerdzewiała beczka na deszczówkę.		
<b>ZIELEŃ</b>			
<b>PRZEDOGRÓDEK</b> jest / nie ma <sup>1</sup>			
<b>charakter: ozdobny / inny</b>			
<b>rodzaj roślinności</b>	<b>gatunki</b>	brak	
<b>drzewa</b> liściaste / iglaste	brak		
<b>krzewy</b> liściaste / iglaste	brak		
<b>pnącza</b> zimozielone / sezonowe / samoczerwne / owijające się	brak		
<b>rośliny zielne</b>			
<b>byliny</b> sezonowe / zimozielone	brak		
<b>rośliny dwuletnie</b>	brak		
<b>rośliny jednoroczne</b>	brak		
<b>powierzchnie trawiaste</b>	brak		
<b>inne uwagi</b>	brak		
<b>OGRÓD</b> jest / nie ma <sup>2</sup>			
<b>charakter: ozdobny</b>			
<b>rodzaj roślinności</b>	<b>gatunki</b>

<b>drzewa</b> liściaste / iglaste	lipa drobnolistna ( <i>Tilia cordata</i> ) 1 szt., jodła kalifornijska ( <i>Abies concolor</i> ) 1 szt., dąb szypułkowy ( <i>Quercus robur</i> ) 1 szt., śliwa ałczyca ( <i>Prunus cerasifera</i> ), klon jesionolistny ( <i>Acer negundo</i> ), robinia akacjowa ( <i>Robinia pseudoacacia</i> ) – samosiewy

<b>krzewy</b> liściaste / iglaste	budleja Dawida ( <i>Budleja Davidii</i> ), róża ( <i>Rosa.sp</i> )		
<b>pnącza</b> zimozielone / sezonowe / samoczerwne / owijające się	brak		
<b>rośliny zielne:</b>			
<b>byliny</b> sezonowe / zimozielone	barwinek wieczniezielony ( <i>Vinca minor</i> ) – krzewinka, irys ogrodowy ( <i>Iris</i> ), ostróżka ogrodowa ( <i>Delphinium elatum</i> ), jukka karolińska ( <i>Yucca filamentosa</i> ), lilia ogrodowa ( <i>Lilium hybridum</i> ), liliowiec ogrodowy ( <i>Hemerocallis x hybrida</i> ), lawenda wąskolistna ( <i>Lavandula angustifolia</i> ), konwalia majowa ( <i>Convallaria majalis</i> ), paproć – narecznica samcza ( <i>Dryopteris filix-mas</i> ), szalwia omszona ( <i>Salvia nemorosa</i> ), piwonia ( <i>Paeonia sp.</i> ), goździki pierzaste ( <i>Dianthus plumarius</i> ), ostróżka ogrodowa ( <i>Delphinium elatum</i> )		
<b>rośliny dwuletnie</b>	brak		
<b>rośliny jednoroczne</b>	nagietek lekarski ( <i>Calendula officinalis</i> ), cynia wytworna ( <i>Zinnia elegans</i> ), kocanki ogrodowe ( <i>Xerochrysum bracteatum</i> ), niecierpek drobnokwiatowy ( <i>Impatiens parviflora</i> ), aksamitki rozpierzchłe ( <i>Tagetes patula</i> )

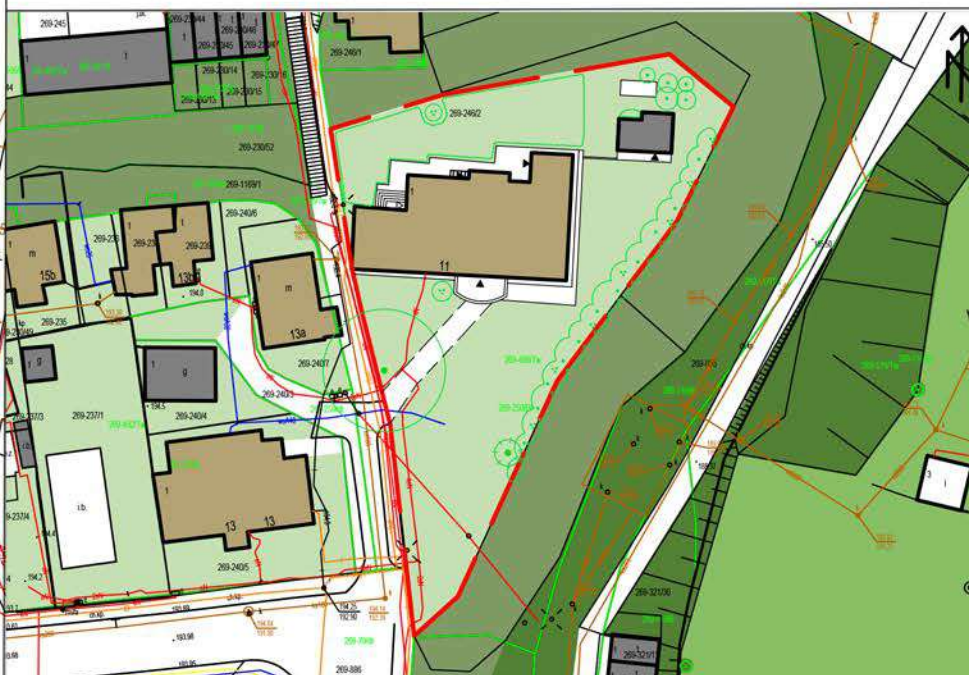
## PLAN SYTUACYJNY 1:1000

Działanie:	Hrubieszowski dom z klimatem	
Zadanie:	Praktyka inwentaryzacyjna architektoniczno - krajobrazowa	
Wykonano w:	Katedra Architektury Krajobrazu Wydział Architektury Politechnika Krakowska	
Data opracowania:	4-9 lipca 2022 r.	
Nazwa rysunku:	Inwentaryzacja zagospodarowania terenu i zieleni	
Skala:	1:500	
Adres:	Hrubieszów, ul. Partyzantów 11	
Nr działki:	246/2	
Autorzy opracowania:	Karolina Michalec, Natalia Nowak, Izabela Niemiec, Angelika Duda	podpisy
Opiekunowie praktyk:	mgr inż. Katarzyna Fabijanowska dr inż. arch. Izabela Sykta

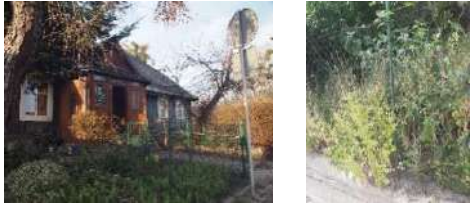
OGRODZENIE		
<b>materiały</b> <small>(słupki, przęsła, podwaliny, murki, inne)</small>	słupki – rury stalowe, malowane na zielono, od góry przyspawane daszki; przęsła – siatka stalowa; podwalina – betonowa (30 cm)

<b>wysokość</b> <small>(wysokie ponad 1,5 m, średnie od 1 do 1,5 m, niskie do 1 m)</small>	średnie	
<b>furtka / brama</b> <small>(jedno/dwuskrzydłowa, przesuwana, inne, brak)</small>	trzy furtki jednoskrzydłowe, od frontu z prętów stalowych, od tyłu – z drewnianych sztachet, malowane na zielono, szer. 90 cm, wys. 100 cm	
<b>stan techniczny</b> <small>(dobry / średni / zły)</small>	średni	
<b>inne uwagi</b>	ogrodzenie z siatki nieestetyczne, zniszczone, na ogrodzeniu od strony ulicy zamocowane nieestetyczne i agresywne wizualnie reklamy	
NAWIERZCHNIE		
<b>podjazd</b> <small>(wymiary, powierzchnia, materiały)</small>	brak

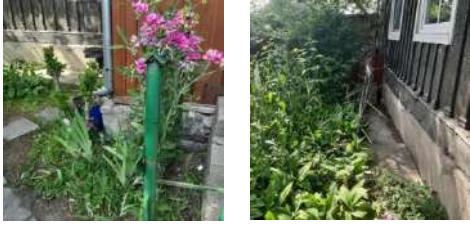
<b>dojścia, ścieżki</b> <small>(wymiary, powierzchnia, materiały)</small>	ścieżka do domu – z płyt betonowych o wym. 30x30 cm, szer. 90 cm; ścieżka do ogrodu – pojedyncze płyty ułożone w odstępach, częściowo przysypane ziemią i przerośnięte trawą; betonowa opaska wokół budynku – o zmiennej szerokości; dojście do wejścia na tyłach budynku – chodnik z płyt betonowych (za ogrodzeniem)

<b>tarasy, podesty, inne</b> <small>(wymiary, powierzchnia, materiały)</small>	brak	
<b>schody terenowe</b> <small>(wymiary, powierzchnia, materiały)</small>	schody terenowe – betonowe wylewane	
<b>stan techniczny</b> <small>(dobry / średni / zły)</small>	średni	
<b>inne uwagi</b>	brak możliwości wjazdu na teren ogrodu, dojście do ganku od strony południowej przez ścieżkę z płyt chodnikowych, dojście do wejścia od strony północnej przez chodnik poza ogrodzeniem, nawierzchnie betonowe, nieestetyczne, piasek widoczny na zdjęciach to tymczasowe składowisko	
ZABUDOWA GOSPODARCZA		
<b>funkcja</b>	budynek gospodarczy – składzik	brak zdjęcia
<b>forma</b> <small>(ściany, dach, okna, drzwi, inne)</small>	drewniana konstrukcja na planie kwadratu, dach pulpitowy, drewniane drzwi, brak okien	
<b>materiały</b>	drewniane deski (kolorystyka w odcieniu naturalnym drewna), dach pulpitowy z papy, drewniane drzwi w odcieniu naturalnego drewna, brak okien

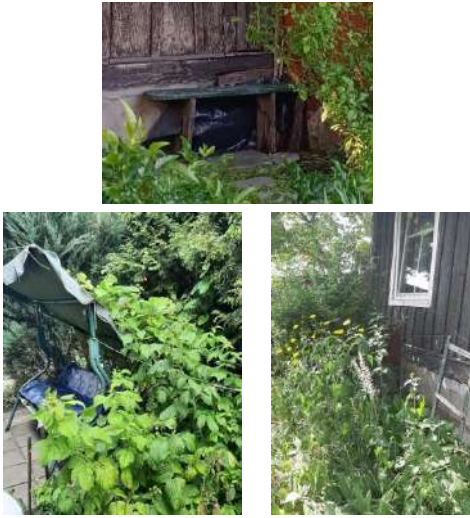
<b>stan techniczny</b> <small>(dobry / średni / zły)</small>	średni	
<b>inne uwagi</b>	niewielki budynek o drewnianej konstrukcji, wykorzystywany do przechowywania narzędzi ogrodniczych, zniszczony, wymaga renowacji	
MAŁA ARCHITEKTURA		
<b>funkcja</b>	1. ławka; 2. ławko-huśtawka rekreacyjna; 3. podpora na pnącza; 4. piaskownica – składowanie materiału budowlanego (tymczasowa)

<b>forma</b> <small>(ściany, dach, okna, drzwi, inne)</small>	1. prosta drewniana ławka zbudowana z szerokich desek, bez oparcia dostawiona do elewacji frontowej; 2. mebel ogrodowy, stalowa konstrukcja, z wahadłową kanapą i zadaszeniem; 3. drabinka dostawiona do elewacji budynku; 4. prosta drewniana budowla na planie kwadratu	
<b>materiały</b>	1. szerokie deski drewniane, siedzisko o zaokrąglonych narożnikach, malowane na zielono; 2. profile stalowe, malowane na zielono, kanapa z obiciem z tkaniny w kolorze niebieskim, zadaszenie z tkaniny w kolorze szarym; 3. drewniana rama zbita z listew, malowanych na zielono; 4. drewniana skrzynia zbita z niemalowanych desek

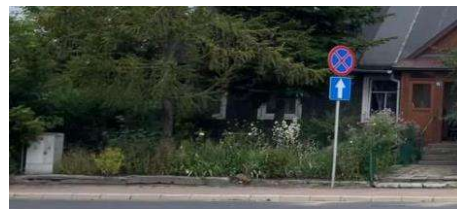
INFRASTRUKTURA TECHNICZNA	
skrzynki / szafki instalacyjne	szafka elektryczna
słupy	brak
studzienki / klapy / włazy / pokrywy	nie zlokalizowano
szambo / zbiorniki podziemne / inne	brak
<b>inne uwagi</b>	szafka instalacyjna ustawiona w linii ogrodzenia przy chodniku od strony ul. Partyzantów

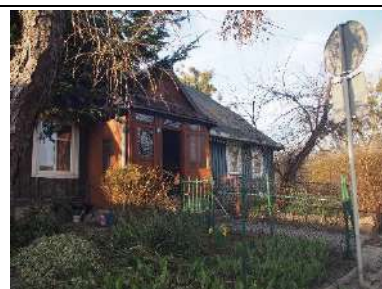
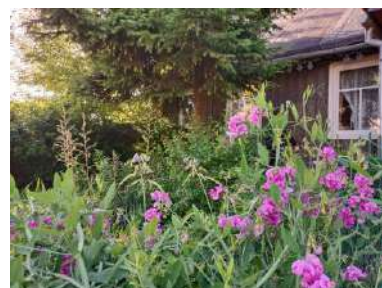
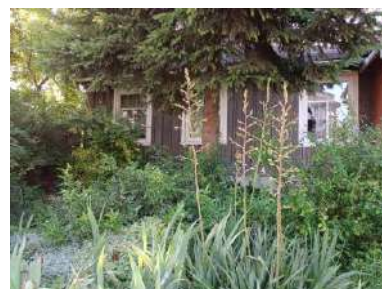
rodzaj roślinności	gatunki
<b>drzewa</b> liściaste / iglaste	modrzew europejski ( <i>Larix decidua</i> ) 1 szt., świerk pospolity ( <i>Picea abies</i> ) 1 szt.
<b>krzewy</b> liściaste / iglaste	bukszpan wieczniezielony ( <i>Buxus sempervirens</i> ), mahonia pospolita ( <i>Mahonia aquifolium</i> ), malina ( <i>Rubus.sp.</i> ), pigwowiec pośredni ( <i>Chaenomeles xsuperba</i> ), tawuła van Houtta ( <i>Spiraea x vanhouttei</i> ), trzmielina Fortunea 'Emerald gold' ( <i>Euonymus fortunei</i> )
<b>pnącza</b> zimozielone / sezonowe / samoczepne / owijające się	bluszcz pospolity ( <i>Hedera helix</i> ) i odmiana białoorbrzeżona, byliny pnące: chmiel zwyczajny – ( <i>Humulus lupulus</i> ), kielisznik zaroślowy ( <i>Calistegia sepium</i> ) – prawdopodobnie dziko rosnące, powojnik Jackmana ( <i>Clematis xjackmanii</i> ), wilec purpurowy ( <i>Ipomea purpurea</i> ), wiciokrzew przewiercień ( <i>Lonicera caprifolium</i> )

<b>rośliny zielne</b>	
<b>byliny</b> sezonowe / zimozielone	barwinek pospolity ( <i>Vinca minor</i> ) – krzewinka okrywowa, irys ogrodowy – bródkowy ( <i>Iris xhybrida</i> ), jukka ogrodowa ( <i>Yucca filamentosa</i> ), konwalia majowa ( <i>Covallaria majalis</i> ), mak wschodni ( <i>Papaver orientale</i> L.), miesięcznica roczna ( <i>Lunaria annua</i> ), słoneczniczek szorstki ( <i>Heliopsis helianthoides</i> ), tojeść kropkowana ( <i>Lysimachia punctata</i> ), jaskółcze ziele ( <i>Chelidonium majus</i> ) – rośnie dziko, skalnica Arendsza ( <i>Saxifraga x arendsi</i> ), wrotycz maruna ( <i>Tanacetum parthenium</i> )
<b>rośliny dwuletnie</b>	brak
<b>rośliny jednoroczne</b>	groszek pachnący ( <i>Lathyrus odoratus</i> L.)
<b>powierzchnie trawiaste</b>	brak
<b>inne uwagi</b>	od strony pd.-zach. działki przedogródek w formie niewielkiego ogrodu kwiatowo-bylinowego z drzewami, związany z wejściem od frontu, ogródek o układzie swobodnym, ozdobny, zróżnicowany skład roślinności zieleni – rośliny zielne, pnącza, krzewy, drzewa rosną w zagęszczeniu, przewaga kwitnących bylin, część gatunków sadzona tradycyjnie, lekko zaniedbany; w części wschodniej działki należącej do drugiego właściciela – przedogródek okolony wysokim żywopłotem, niewidoczny od ulicy, drzewo owocowe, trawnik zachwaszczony

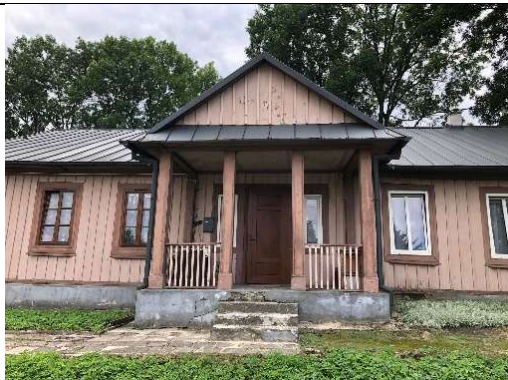
WIDOK ELEWACJI FRONTOWEJ DOMU

Dom jest zachowany w dobrym stanie technicznym, z wymienionymi oknami, drzwiami i pokryciem dachu, ale zachowaną elewacją i detalem. Jest to duży budynek o ciekawych proporcjach wysokości do szerokości krótszego boku, co odróżnia go od innych hrubieszowskich domów. Inwentaryzacja obejmuje wszystkie cztery elewacje budynku.

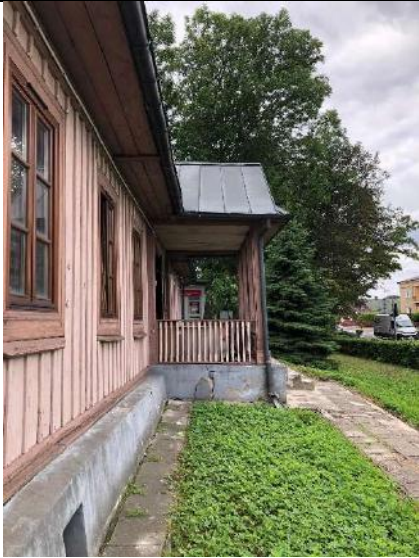
ZAGOSPODAROWANIE DZIAŁKI	
<b>USYTUWANIE WZGLĘDEM ULICY</b>	
<b>UWAGI</b>	<p>Usytuowanie kalenicowe względem ulicy, na zdjęciu po prawej za żywopłotem widoczny fragment ulicy Piłsudskiego i równoległa do niej elewacja frontowa (północna)</p>

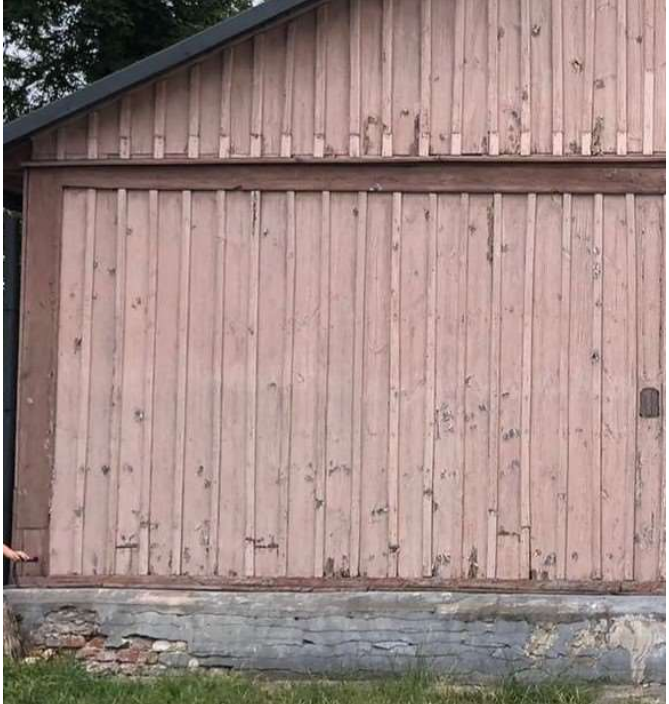
<b>ELEWACJA</b>	
<b>materiał</b>	drewno
<b>stan techniczny</b>	dobry
<b>UWAGI</b>	<p>Elewacja zachowana w dobrym stanie, poddana została pracom konserwatorskim, drewno nie uległo znacznemu zniszczeniu, blado-różowa farba, którą został pomalowany budynek złuszcza się, tynk na podwalinach budynku jest popękany i miejscami wybrakowany.</p>

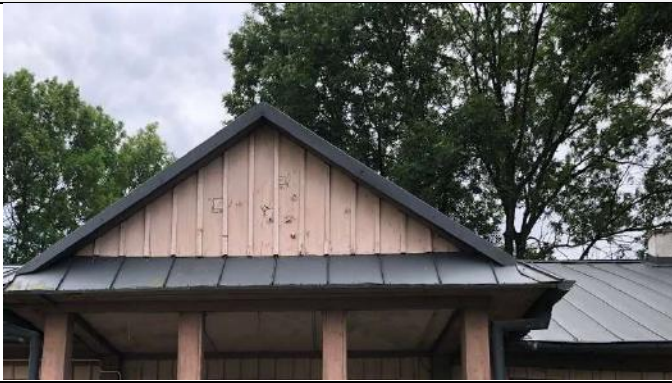
<b>DACH</b>		
<b>typ</b>	dwuspadowy

<b>UWAGI</b>	Nowe pokrycie z blachy na rąbek stojący, bardzo dobry stan techniczny	
<b>STOLARKA</b>		
<b>Stan techniczny</b>	Dobry

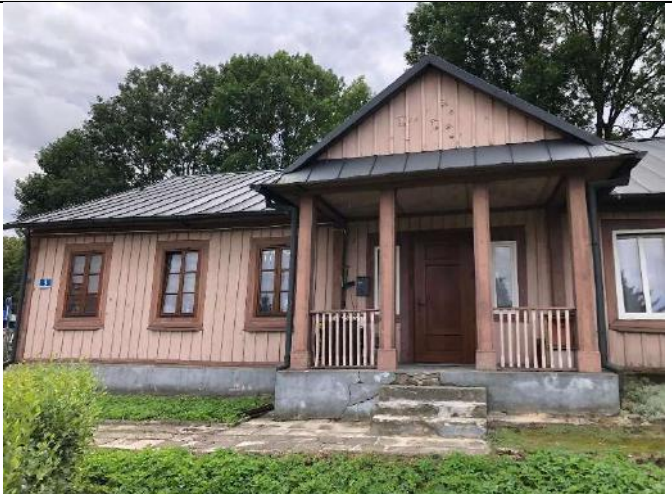
<b>UWAGI</b>	<p>Wszystkie okna zostały wymienione na plastikowe. Typy nowych okien i drzwi są niespójne; na elewacjach bocznych oraz na lewej połowie stolarka okienna imituje kolorem drewno, pozostałe są w kolorze białym. Podziały okien PCV są niesymetryczne co dodatkowo pogłębia dysonans w odbiorze elewacji. Drzwi wejściowe na elewacji frontowej oraz na elewacji wschodniej również wymienione na nowe.</p>

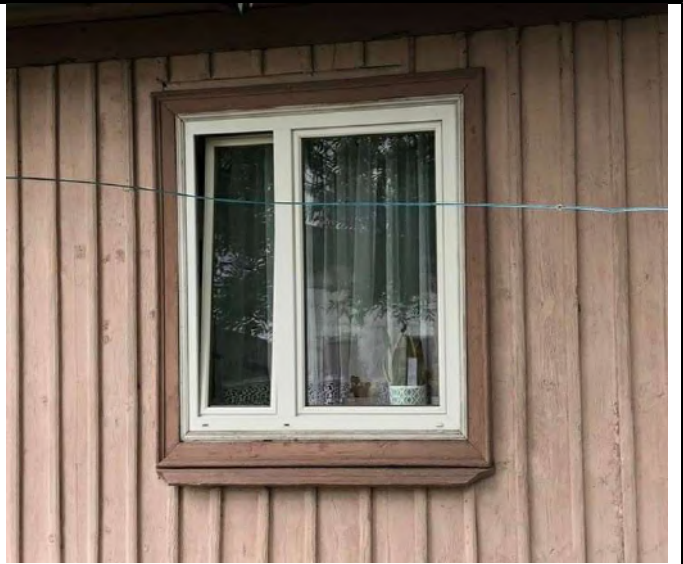
### DETAL

Detal na elewacjach jest prosty i oszczędny, zachowany w oryginalnej formie, są to pionowe podziały na elewacjach, drewniane słupy na gankach, drewniane balustrady z ozdobnymi nacięciami.

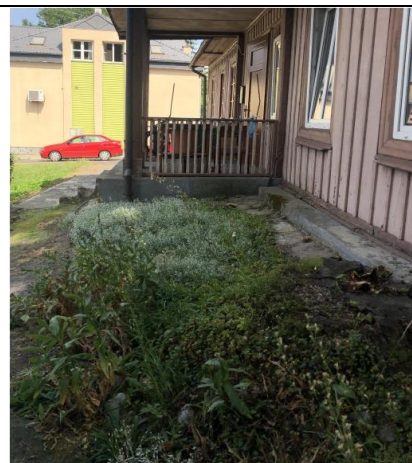
**inne uwagi** przedogródek przylega do budynku po prawej stronie wejścia na ganek, ogródek kwiatowy bylinowy o charakterze ozdobnym, swobodny układ roślin – zaniedbany; po lewej stronie od wejścia na ganek – trawnik

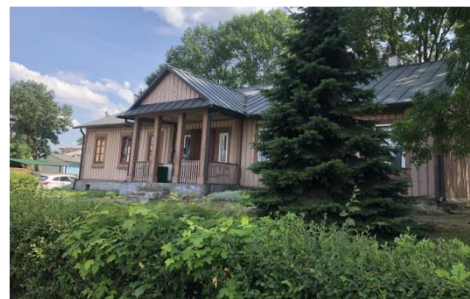
**inne uwagi** trawnik stanowi ok. 50-60% powierzchni ogrodu, pojedyncze drzewa i grupy drzew i krzewów liściastych i iglastych, żywopłot z ligustru pospolitego przerośnięty samosiewami

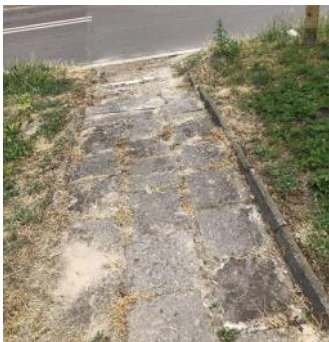
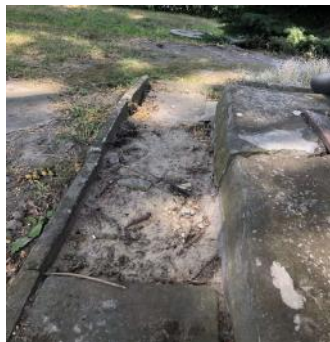
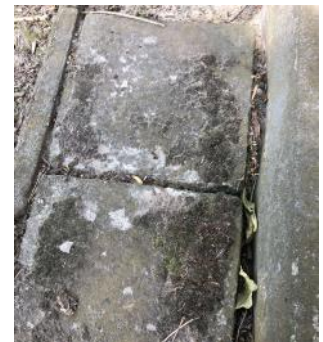
**NAWIERZCHNIE**

<b>schody terenowe</b> <small>(wymiały, powierzchnia, materiały)</small>	- schody od wschodu – 4 stopnie betonowe, zadaszony podest - schody z tyłu budynku – 3 stopnie betonowe, podest 2,5x1,2 m	
<b>stan techniczny</b> <small>(dobry / średni / zły)</small>	średni	
<b>inne uwagi</b>	nawierzchnie zniszczone, płyty połamane, poprzerastane trawą	
ZABUDOWA GOSPODARCZA		
<b>funkcja</b>	budynek gospodarczy

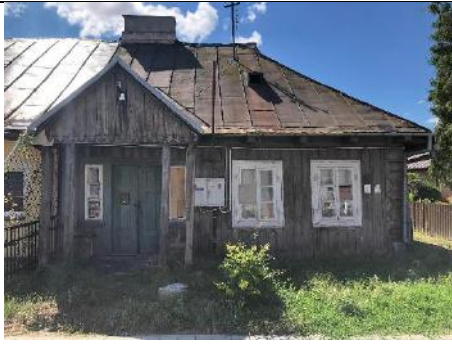
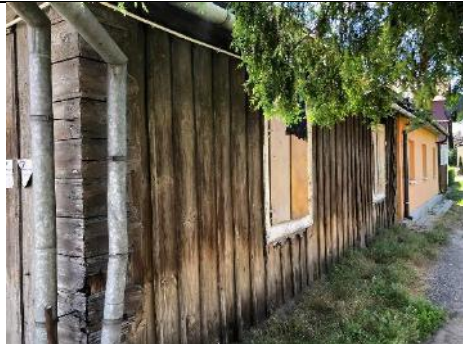
<b>KRÓTKI OPIS - uwagi</b>				
<p>Dom ma kilku właścicieli, część która należy do miasta zachowana jest w stanie oryginalnym, w złym stanie technicznym. Pozostałe części zostały odnowione. Zinventaryzowane zostały części elewacji północnej i zachodniej.</p>				
<p>WYKONANO W KATEDRZE A1 HISTORII ARCHITEKTURY I KONSERWACJI ZABYTKÓW NA WYDZIALE ARCHITEKTURY POLITECHNIKI KRAKOWSKIEJ W LIPCU 2022 ROKU                  POD KIERUNKIEM dr hab. inż. arch. Jolanta Sroczyńska, prof. PK, mgr inż. Dominika Strzałka-Rogal</p>

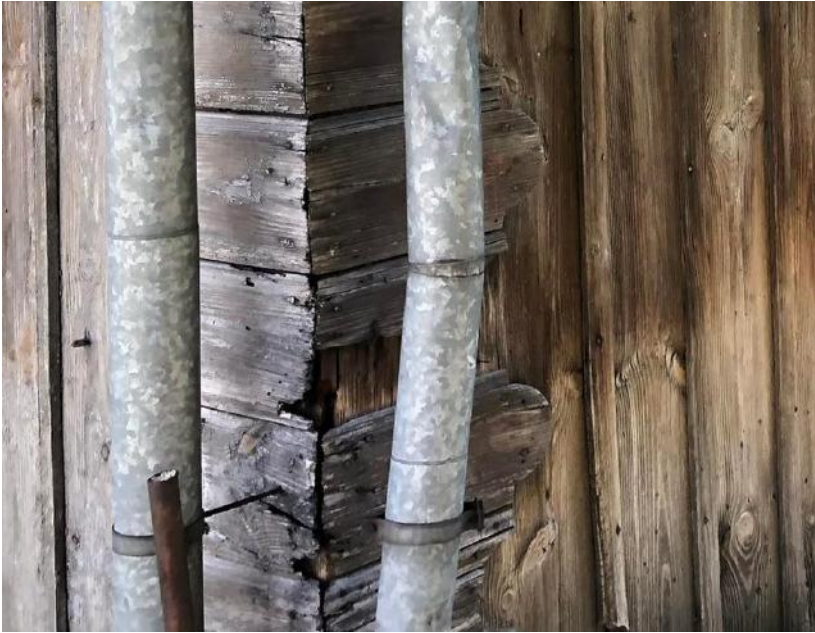
ELEWACJA	
<b>materiał</b>	drewno
<b>stan techniczny</b>	Pilnie wymagający konserwacji
<b>UWAGI</b>	<p>Na elewacji występują charakterystyczne dla hrubieszowskiej architektury elementy drewniane, zachowane w oryginalnym stanie. Drewno uległo zniszczeniu, miejscami brakuje elementów zdobień, kolor zielony, na który pomalowana była elewacja, prawie całkowicie wyblakł</p>

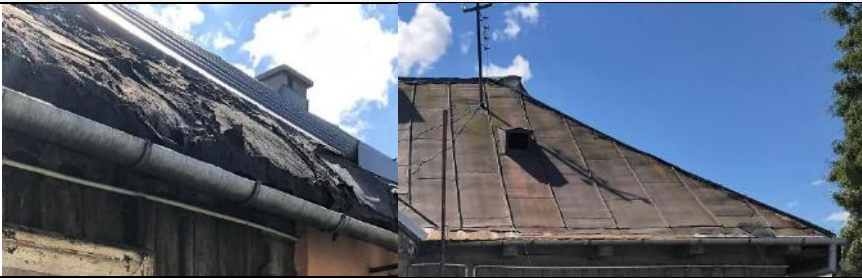
DACH	
<b>typ</b>	czterospadowy
<b>UWAGI</b>	<p>Dach pokryty blachą na rąbek stojący, miejscami załatany papą, pilnie wymagający konserwacji</p>

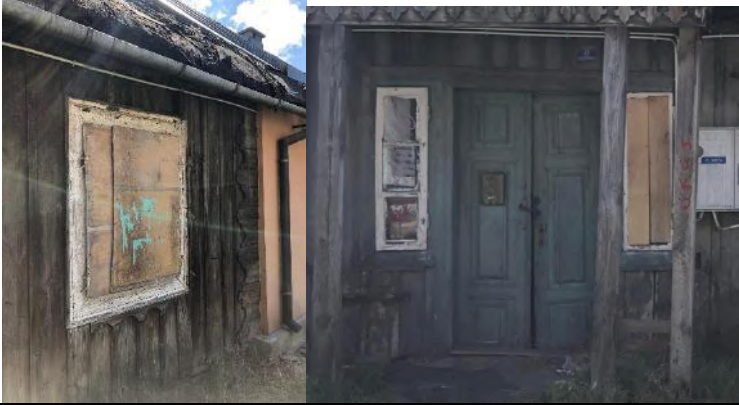
STOLARKA	
<b>Stan techniczny</b>	Wymaga konserwacji
<b>UWAGI</b>	<p>Oryginalne okna skrzynkowe, w dużym stopniu uległy zniszczeniu, niektóre szyby są rozbite, okna na elewacji zachodniej zostały zabite deskami. Drzwi również oryginalne, drewno w złym stanie technicznym, brakuje klamki.</p>

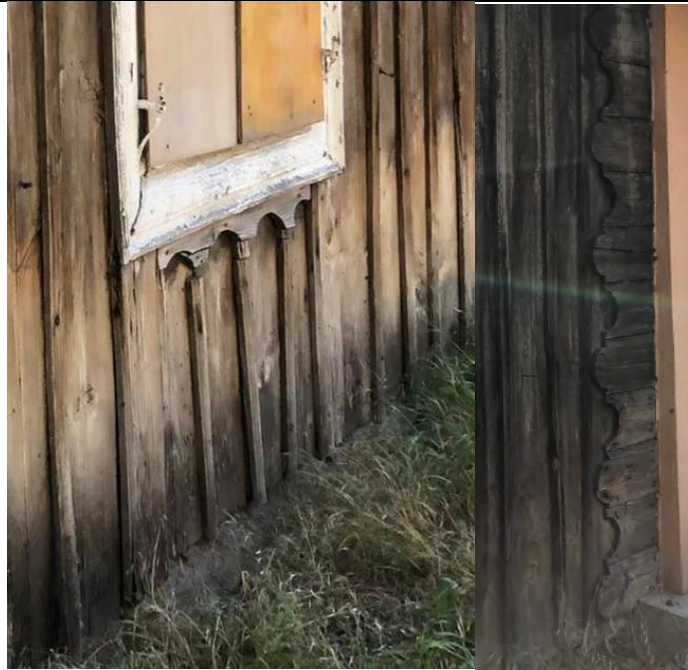
DETAL

Duża różnorodność detalu; rysie, zdobienie narożnika, pionowe podziały elewacji w postaci drewnianych słupków zakończonych arkadami, zdobienie ganku, podwójne słupy drewniane na ganku. Detal zachowany w oryginalnej formie, miejscami wybrakowany, wymagający konserwacji

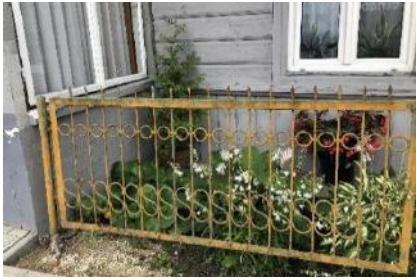
OGRODZENIE		
<b>materiały</b> <small>(stłupki, przęsła, podwaliny, murki, inne)</small>	stłupki i przęsła z profili i prętów stalowych, malowane na żółto i zielono

<b>wysokość</b> <small>(wysokie ponad 1,5 m, średnie od 1 do 1,5 m, niskie do 1 m)</small>	niskie	
<b>furtka / brama</b> <small>(jedno/dwuskrzydłowa, przesuwana, inne, brak)</small>	furtka jednoskrzydłowa, brama dwuskrzydłowa	
<b>stan techniczny</b> <small>(dobry / średni / zły)</small>	średni	
<b>inne uwagi</b>	ogrodzenie ozdobne przedogródka z wzorami spawanymi z prętów stalowych (motywy kótek i stylizowanej litery S), malowane w jaskrawych kolorach, w wielu miejscach przerdzewiałe, łuszcząca się farba, niedopasowane do charakteru zabudowy	
NAWIERZCHNIE		
<b>podjazd</b> <small>(wymiar, powierzchnia, materiał)</small>	wym.: 3x4,5 m; 13,5 m <sup>2</sup> , nawierzchnia betonowa wylewana, spękana, poprzerastana roślinnością

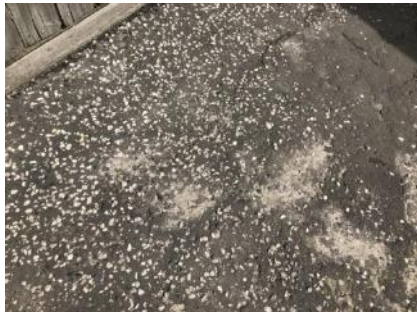
<b>dojścia, ścieżki</b> <small>(wymiar, powierzchnia, materiał)</small>	na tyłach posesji płyty betonowe, połamane, fragmenty z kostki brukowej szarej, prostokątnej, szer. ścieżki 1 m

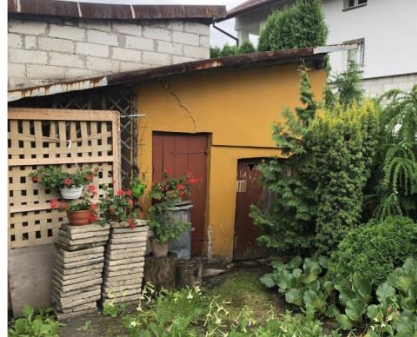
<b>tarasy, podesty, inne</b> <small>(wymiar, powierzchnia, materiał)</small>	brak	
<b>schody terenowe</b> <small>(wymiar, powierzchnia, materiał)</small>	brak	
<b>stan techniczny</b> <small>(dobry / średni / zły)</small>	podjazd, płyty betonowe – zły, kostka betonowa – średni	
<b>inne uwagi</b>	przeważającą część działki (poza przedogródkiem) pokrywają betonowe, nieprzepuszczalne nawierzchnie, w wielu miejscach zniszczone, popękane, poprzerastana w spękaniach roślinnością zielną	
ZABUDOWA GOSPODARCZA		
<b>funkcja</b>	zabudowania gospodarcze (w tym składzik)

<b>forma</b> <small>(ściany, dach, okna, drzwi, inne)</small>	składzik (dobudówka) – mury, otynkowany i pomalowany na żółto, dach o niewielkim nachyleniu pulpitowy, dwie pary drzwi drewnianych o różnej wysokości, malowanych na brązowo, małe okienko z wybitą szybą, rynny, pod okapem przedłużonego dachu drewniany trejaż z listew tworzących wzór w kratę nachyloną pod kątem 45 stopni, malowany na zielono, osłaniający ławkę i inne przedmioty (stary stelaż łóżka, drewniane podpory pod pnącza, skład płyt chodnikowych, donice)

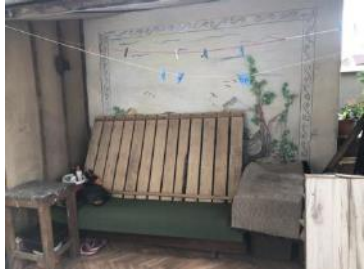
<b>forma</b> <small>(ściany, dach, okna, drzwi, inne)</small>	prowizoryczna ławka zrobiona ze starej wersalki, miękkie siedzisko materiałowe, wysokie oparcie zbite z desek,	
<b>materiały</b>	drewno, materiał obiciowy, stary mebel	
<b>stan techniczny</b> <small>(dobry / średni / zły)</small>	średni

<b>inne uwagi</b>	„kanapa” ustawiona jest w zadaszonej niszy, stanowiącej zakątek rekreacyjny na działce, na ścianie za oparciem ręcznie malowany pejzaż przedstawiający krajobraz z drzewami i górami, pod zadaszeniem sznurki do suszenia prania

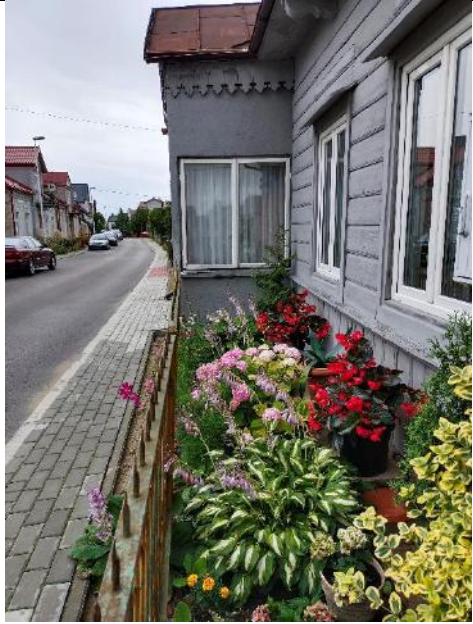
<b>drzewa</b> <small>liściaste / iglaste</small>	żywnotniki zachodnie ( <i>Thuja occidentalis</i> ) 2szt. (w donicach)	
<b>krzewy</b> <small>liściaste / iglaste</small>	hortensja ogrodowa ( <i>Hydrangea macrophylla</i> ), zimozielona trzmielina Fortune'a ( <i>Euonymus fortunei</i> ) w odmianie pstrolistnej	
<b>pnącza</b> <small>zimozielone / sezonowe / samoczepne / owijające się</small>	winobluszcz zaroślowy ( <i>Parthenocissus inserta</i> )	
<b>rośliny zielne</b>		
<b>byliny</b> <small>sezonowe</small>	zimozielona bergenia ( <i>Bergenia sp.</i> ), dzwonek brzoskwiolistny ( <i>Campanula persicifolia</i> ), dzwonek Poszarskiego ( <i>Campanula poscharskyana</i> ), funkia ogrodowa ( <i>Hosta xhybrida</i> ), liliowiec ogrodowy ( <i>Hemerocallis xhybrida</i> ), kostrzewa popielata ( <i>Festuca glauca</i> ), agawa amerykańska ( <i>Agave americana</i> ) – sukulent liściowy (w doniczce)

<b>rośliny dwuletnie</b>	brak	
<b>rośliny jednoroczne</b>	aksamitka rozpierzchła ( <i>Tagetes patula</i> ), begonia stałekwitnąca ( <i>Begonia semperflorens</i> ) – odmiana (w doniczkach)	
<b>powierzchnie trawiaste</b>	brak	
<b>inne uwagi</b>	przedogródek o charakterze ozdobnym, kwiatowy, w przewadze byliny, pojedyncze krzewy i niewielkie drzewka, (żywnotniki zachodnie w donicach), część roślin w doniczkach, układ roślin swobodny, teren pielęgnowany

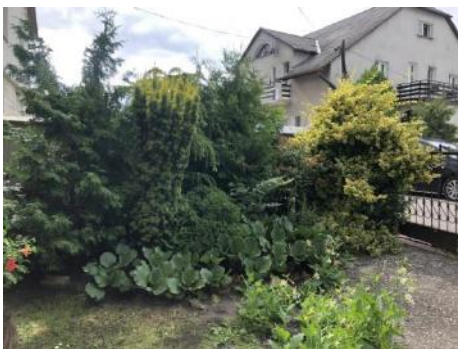
<b>drzewa</b> <del>liściaste</del> /iglaste	modrzew europejski 'Pendula' ( <i>Larix decidua</i> 'Pendula'), żywotnik zachodni ( <i>Thuja occidentalis</i> )	
<b>krzewy</b> liściaste/ iglaste	cis ( <i>Taxus</i> ) cyprysik tępołuskowy ( <i>Chamaecyparis obtusa</i> ) – odmiana, mahonia pospolita ( <i>Mahonia aquifolium</i> ), zimozielona trzmielina Fortune'a ( <i>Euonymus fortunei</i> ) w odmianie pstrolistnej, złotlin japoński ( <i>Kerria japonica</i> ) odmiana pełnokwiatowa, żywotnik zachodni ( <i>Thuja occidentalis</i> ) – w donicach z tyłu ogrodu (2 szt.)	
<b>pnącza</b> zimozielone / sezonowe / samoczepne / owijające się	winobluszcz zaroślowy ( <i>Parthenocissus incana</i> )	
<b>rośliny zielne</b>		
<b>byliny</b> sezonowe	bergenia ( <i>Bergenia sp.</i> ), kokoryczka wielokwiatowa ( <i>Polygonatum multiflorum</i> ), tojeść kropkowana ( <i>Lysimachia punctata</i> ), lawenda wąskolistna ( <i>Lavandula angustifolia</i> )

<b>rośliny dwuletnie</b>	brak	
<b>rośliny jednoroczne</b>	tytoń ozdobny ( <i>Nicotiana x sanderae</i> )	
<b>powierzchnie trawiaste</b>	brak	
<b>inne uwagi</b>	niewielki ozdobny ogródek znajduje się w zachodniej części działki, kompozycja drzew, krzewów i bylin – głównie iglastych i zimozielonych, ogródek zadbany i pielęgnowany, kilka roślin znajduje się również w tylnej części należącej do drugiego właściciela	
WYKONANO W KATEDRZE ARCHITEKTURY KRAJOBRAZU NA WYDZIALE ARCHITEKTURY POLITECHNIKI KRAKOWSKIEJ pod kierunkiem dr inż. arch. Izabeli Sytky i mgr inż. Katarzyny Fabijanowskiej w lipcu 2022 roku		
AUTORZY OPRACOWANIA I DOKUMENTACJI FOTOGRAFICZNEJ: Zuzanna Fijak, Sylwia Madej Wykorzystano zdjęcia wykonane przez Katarzynę Fabijanowską i Izabelę Sytkę.

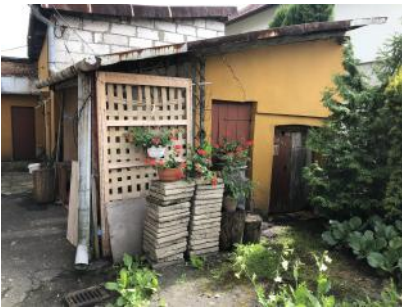
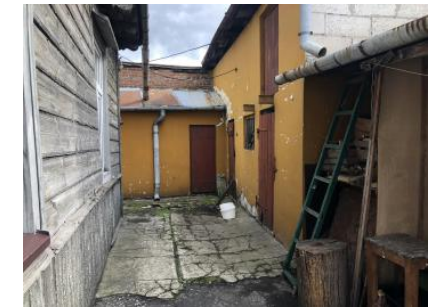
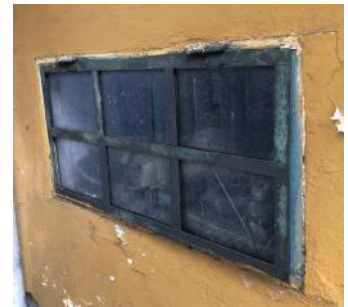
### ZABUDOWA GOSPODARCZA

<b>funkcja</b>	budynek gospodarczy – garaż/ schowek	 
<b>forma</b> <small>(ściany, dach, okna, drzwi, inne)</small>	budynek murowany, nakryty płaskim dachem, drzwi, zamknięte kłódkami, niewielkie okna	
<b>materiały</b>	Ściany murowane z cegły, tynkowane, drewniane, malowane na brązowo, dach kryty blachą, okna drewniane	
<b>stan techniczny</b> <small>(dobry / średni / zły)</small>	zły	
<b>inne uwagi</b>	Ciąg połączonych zabudowań gospodarczych wzdłuż wschodniej granicy działki, o prostej, współczesnej formie, nakrytej płaskim dachem, w złym stanie technicznym (odpadające tynki, pęknięcia, zniszczone drzwi i okna), przed budynkiem gospodarczym ustawione pojemniki na śmieci.

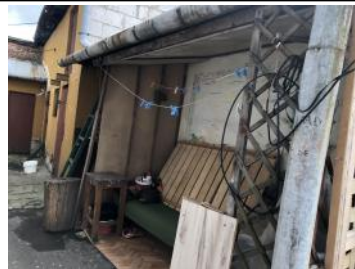
### MAŁA ARCHITEKTURA

MAŁA ARCHITEKTURA		
<b>funkcja</b>	1) ławka; 2) podpora na pnącza; 3) śmietnik; 4) obrzeże wokół rabaty	 
<b>forma</b> <small>(ściany, dach, okna, drzwi, inne)</small>	1) ławka z oparciem i podłokietnikami, o prostej formie, ustawiona na podporach z pustaków; 2) krata z profili i prętów stalowych zamocowana do ogrodzenia; 3) typowe kubły na śmieci; 4) obrzeże wokół rabaty z pionowo ustawionych starych opon	
<b>materiały</b>	1) drewno, profile stalowe, podpory z pustaków; 2) pręty stalowe, malowane w kolorze czarnym; 3) pojemniki stalowe ocynkowane; 4) stare opony, malowane na fioletowo	 
<b>stan techniczny</b> <small>(dobry / średni / zły)</small>	1) dobry; 2) dobry; 3) średni; 4) średni	
<b>inne uwagi</b>	Drewniana ławka typu parkowego w zakątku rekreacyjnym na tyłach domu, ustawiona prowizorycznie na pustakach betonowych; po podporze zamontowanej na ogrodzeniu i stanowiącej przepierzenie w postaci metalowej kraty wije się pnącze, między przedogródkami przynależnymi do dwóch części domu; wokół rabaty obrzeże wykonane ze starych opon, pomalowanych w kolorze fioletowym budzi estetyczne zastrzeżenia.

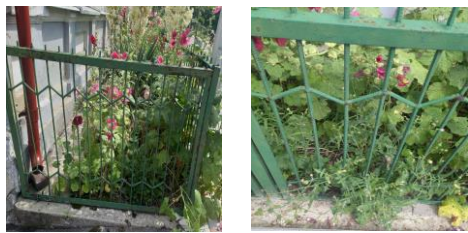
ZAGOSPODAROWANIE DZIAŁKI		
<b>OGRODZENIE</b>		
<b>materiały</b> <small>(słupki, przęsła, podwaliny, murki, inne)</small>	słupki i przęsła (ramy z profili stalowych, wypełnienie z prętów), malowane w kolorze zielonym, niska betonowa podwalina

<b>wysokość</b> <small>(wysokie ponad 1,5 m, średnie od 1 do 1,5 m, niskie do 1 m)</small>	niskie	
<b>furtka / brama</b> <small>(jedno/dwuskrzydłowa, przesuwana, inne, brak)</small>	furtka do przedogródka / brak bramy wjazdowej	
<b>stan techniczny</b> <small>(dobry / średni / zły)</small>	średni	
<b>inne uwagi</b>	ogrodzenie przedogródka – niskie, stalowe, z dekoracyjnym wzorem z prętów stalowych (motyw zygzaka), malowane w kolorze zielonym, ogrodzenie zniszczone, w średnim stanie – przerdzewiałe, odpryski farby	
<b>NAWIERZCHNIE</b>		
<b>podjazd</b> <small>(wymiar, powierzchnia, materiały)</small>	brak w części objętej inwentaryzacją

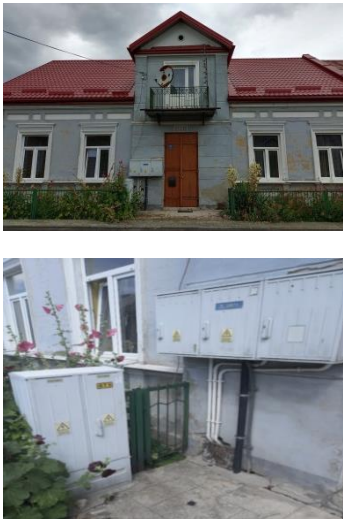
<b>tarasy, podesty, inne</b> <small>(wymiar, powierzchnia, materiały)</small>	placyk przed wejściem do budynku z płyt chodnikowych betonowych	
<b>schody terenowe</b> <small>(wymiar, powierzchnia, materiały)</small>	brak w części objętej inwentaryzacją	
<b>stan techniczny</b> <small>(dobry / średni / zły)</small>	zły	
<b>inne uwagi</b>	płyty chodnikowe nieestetyczne, zniszczone, połamane, widoczne ubytki w nawierzchni przed wejściem	
<b>INFRASTRUKTURA TECHNICZNA</b>		
<b>skrzynki / szafki instalacyjne</b>	skrzynki elektryczne; szafka elektryczna; antena telewizyjna satelitarnej (talerz)

<b>słupy</b>	brak w części objętej inwentaryzacją	
<b>studzienki / kłapy / włazy / pokrywy</b>	brak w części objętej inwentaryzacją	
<b>szambo / zbiorniki podziemne / inne</b>	brak w części objętej inwentaryzacją	
<b>inne uwagi</b>	zgrupowanie skrzynek i szafek instalacyjnych bezpośrednio przed głównym wejściem do domu, skrzynki elektryczne montowane nieestetycznie bezpośrednio do fasady, szafka elektryczna wolnostojąca w linii bocznego ogrodzenia przedogródka, talerz anteny satelitarnej nieestetycznie zamontowany na wysokości balkonu na facjacie na fasadzie frontowej

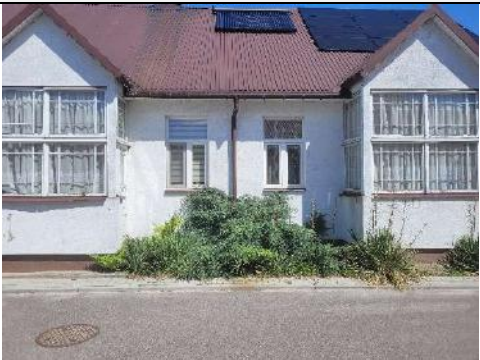
<b>KRÓTKI OPIS - uwagi</b>				
Dom został prawie całkowicie zmodernizowany. Ocieplono i otynkowano ściany, w większości wymieniona została stolarka okienna oraz drzwiowa oraz dach. Zachowany został kształt ganków oraz ich stolarka okienna, ściany zostały jednak otynkowane.

<b>ZAGOSPODAROWANIE DZIAŁKI</b>		
<b>USYTUWANIE WZGLĘDEM ULICY</b>		
<b>UWAGI</b>	Budynek usytuowany jest kalenicowo (stroną południową) względem ulicy.
